ESCUELA PROFESIONAL DE INGENIERÍA CIVIL

“Evaluación del comportamiento sísmico de un muro de tapial con refuerzo de carrizo en viviendas, Huaylas – Áncash, 2018”

**TESIS PARA OBTENER EL TÍTULO PROFESIONAL DE:
INGENIERO CIVIL**

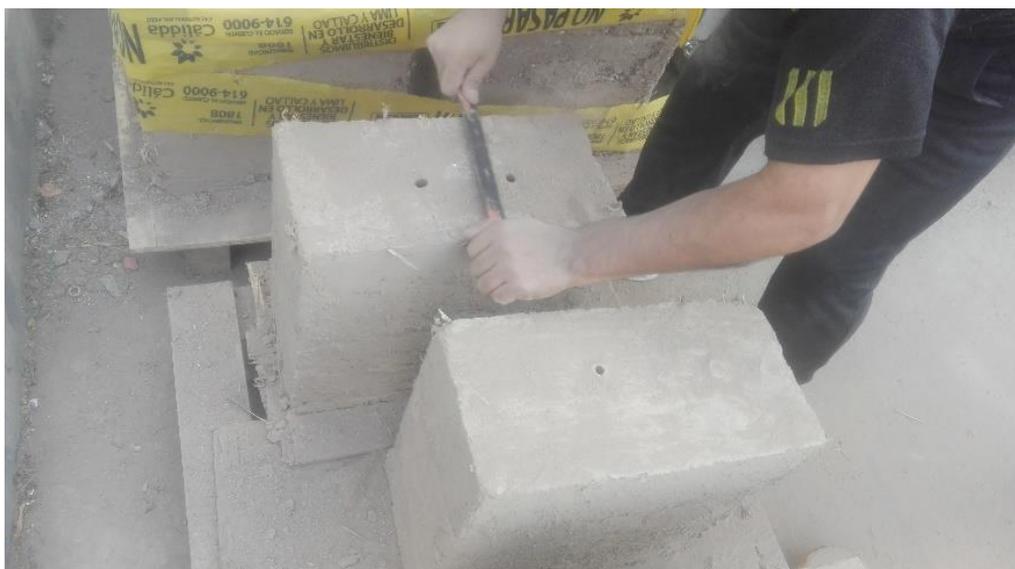
Se debe tener en cuenta que al colocar los muretes en la maquina hidráulica que generará la carga máxima, se debe antes nivelar la altura de los muretes de $e=0.20$ m mediante una sierra asimismo con los carrizos que sobresalgan se debe realizar el mismo procedimiento y con una regla verificar la nivelación.

Figura 128. Nivelando el tapial con refuerzo de carrizo

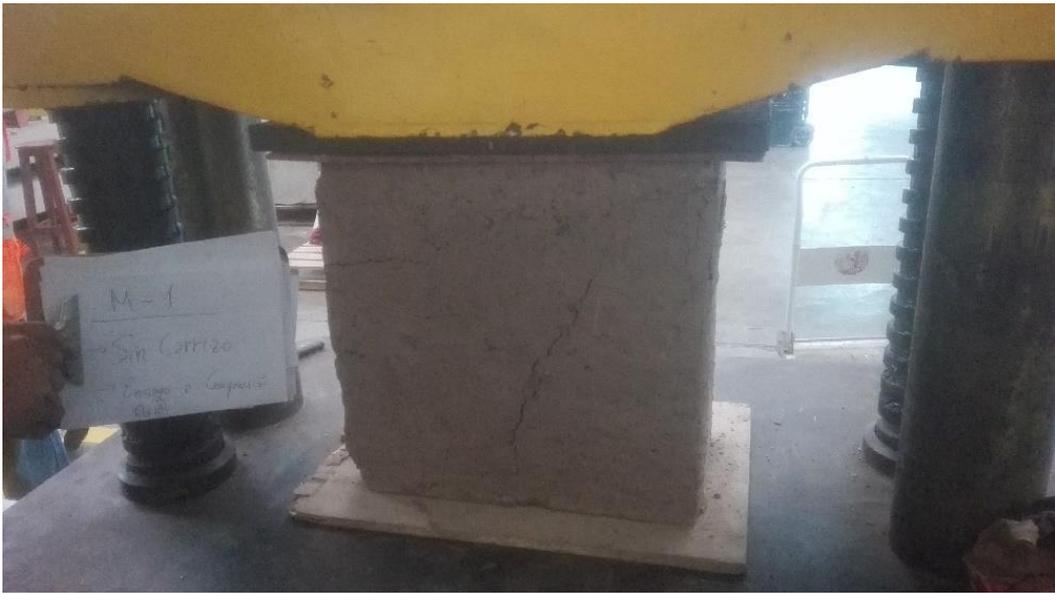
Se coloca las pilas de tapial con una tabla de triplay tanto en la parte inferior y superior, y encima del triplay superior una tabla de acero, en ella se aplica la carga como se aprecia en la figura 129.

Figura 129. Muestra 1 sin refuerzo de carrizo antes de la compresión axial

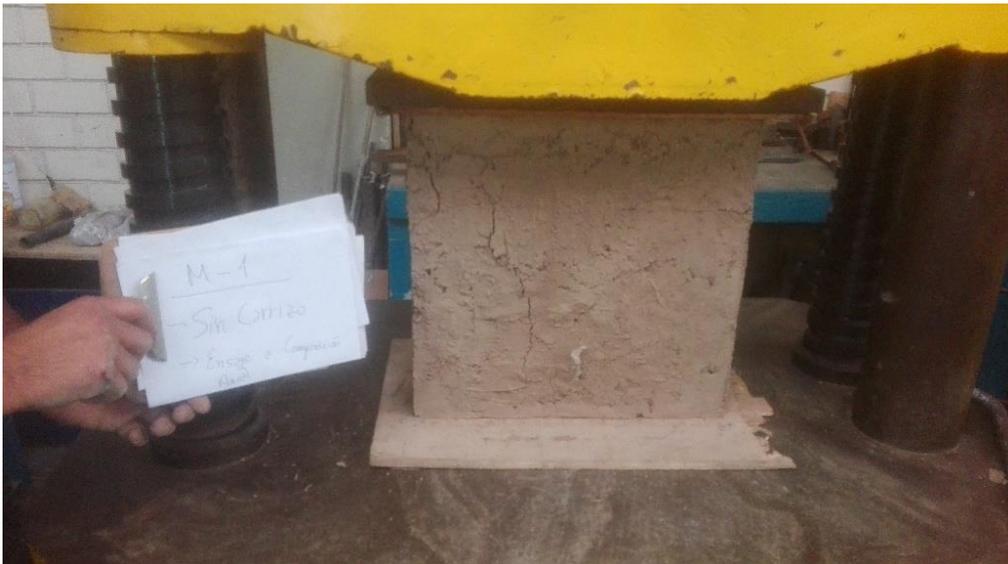
En la figura 130 se aprecia el punto en el que fallo la pila por compresión, la carga máxima que resistió a compresión axial es de 3 280 kg teniendo en cuenta que esta primera pila es sin refuerzo.

Figura 130. Muestra 1 sin refuerzo de carrizo después de la rotura a compresión axial

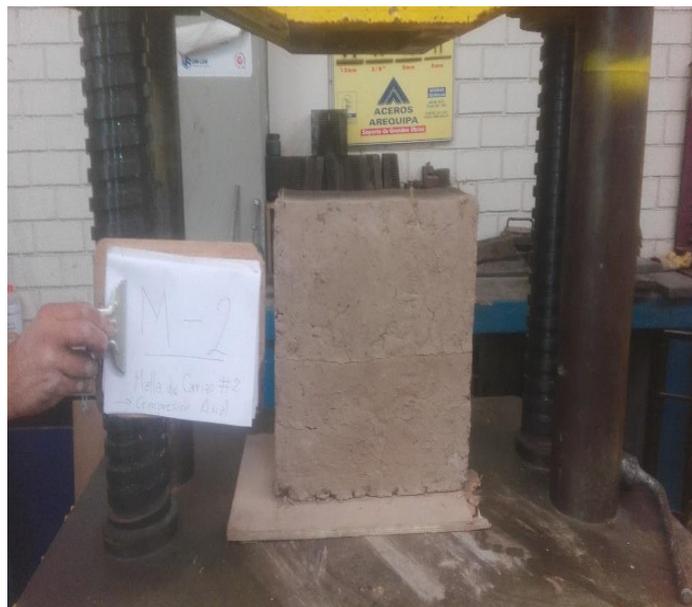
Figura 131. Muestra 2 con refuerzo de carrizo antes de la compresión axial

En la figura 131 se aprecia que en la muestra 2 con malla de carrizo en doble sentido se ha colocado triplay tanto en la parte superior como inferior, y además se puede apreciar que la pila está intacto sin falla por compresión.

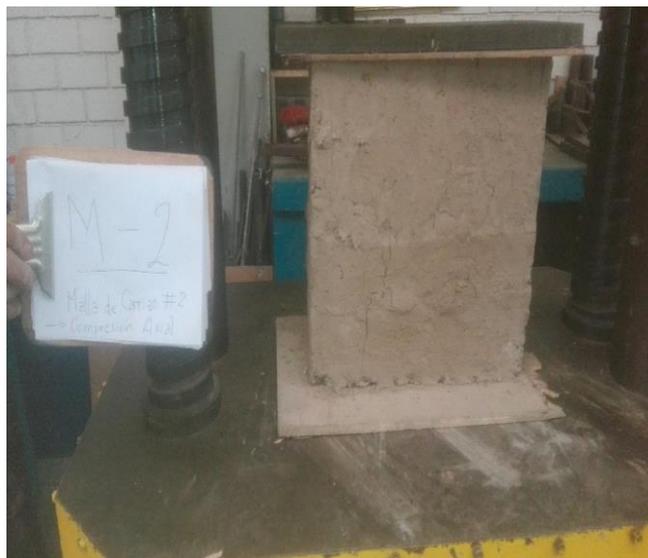
Figura 132. Muestra 2 con refuerzo de carrizo después de la rotura a compresión axial

En la figura 132 se aprecia el momento en el que fallo la pila por compresión, la carga máxima que resistió a compresión axial es de 5 580 kg teniendo en cuenta que esta segunda muestra es con refuerzo de carrizo.

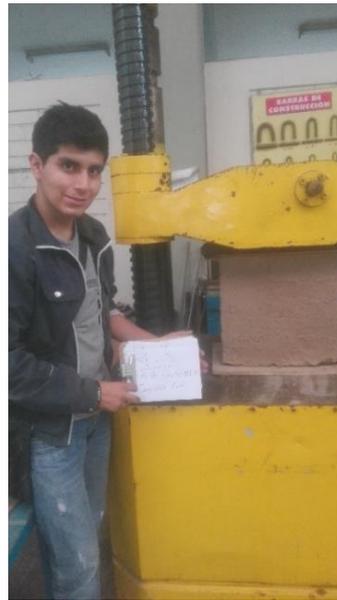
Figura 133. Muestra 3 con refuerzo de carrizo antes de la compresión axial

En la figura 133 se aprecia que en la muestra 3 con malla de carrizo en triple sentido se ha colocado triplay tanto en la parte superior como inferior, y además se puede apreciar que la pila está intacto sin falla por compresión.

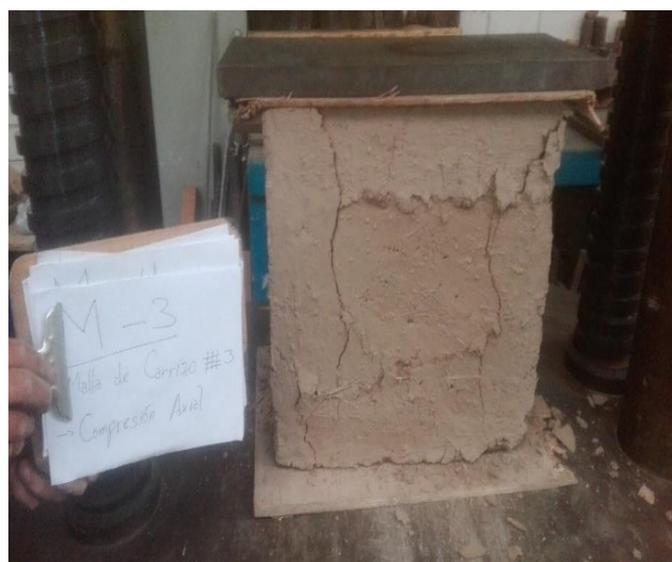
Figura 134. Muestra 3 con refuerzo de carrizo después de la rotura a compresión axial

En la figura 134 se aprecia el momento en el que fallo la pila por compresión, la carga máxima que resistió a compresión axial es de 4 620 kg teniendo en cuenta que esta tercera muestra es con refuerzo de carrizo.

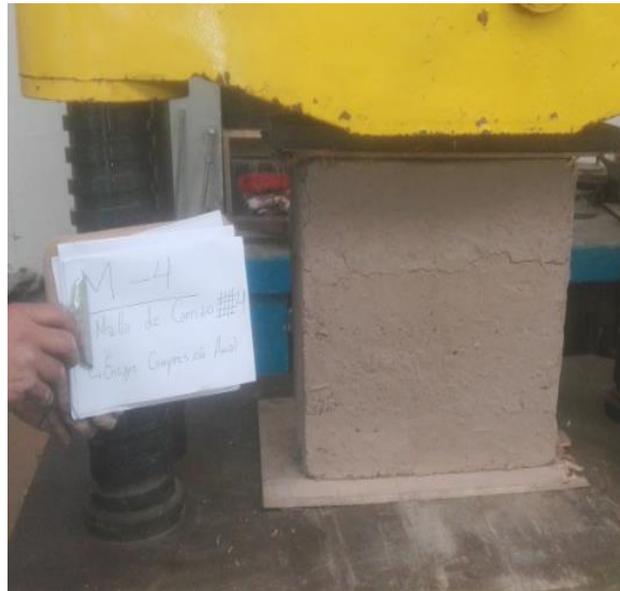
Figura 135. Muestra 4 con refuerzo de carrizo antes de la compresión axial

En la figura 135 se aprecia que en la muestra 4 con malla de carrizo en triple sentido se ha colocado triplay tanto en la parte superior como inferior, y además se puede apreciar que la pila está intacto sin falla por compresión.

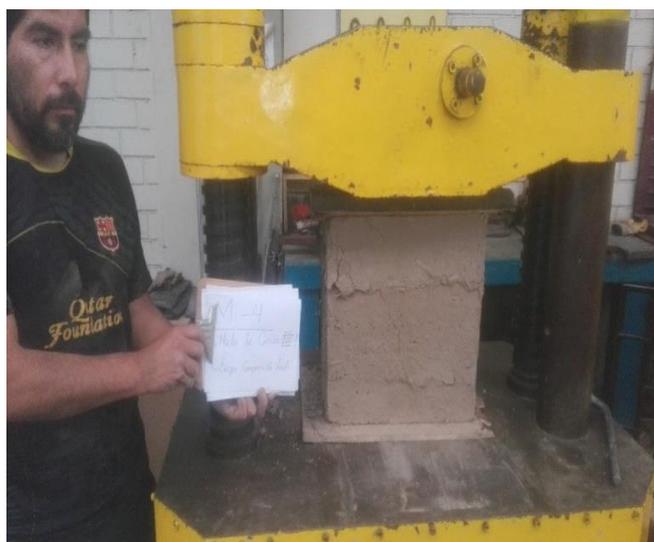
Figura 136. Muestra 4 con refuerzo de carrizo después de la rotura a compresión axial

En la figura 136 se aprecia el momento en el que fallo la pila por compresión, la carga máxima que resistió a compresión axial es de 4 620 kg teniendo en cuenta que esta tercera muestra es con refuerzo de carrizo.

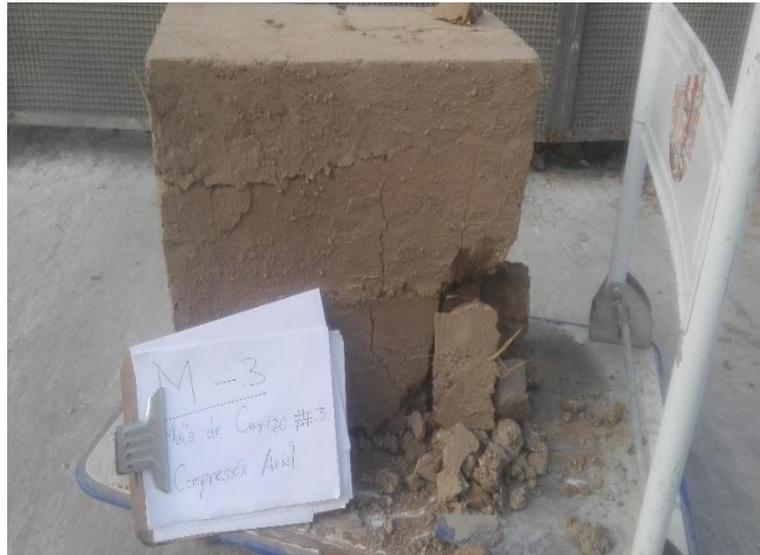
Figura 137. No colapso la muestra 3 de tapial por compresión axial

Se aprecia en la figura 138 que los muretes de tapial fallaron por corte, pero se destaca que la pila no colapso, y eso es lo que se busca en las viviendas de tierra reforzada que aparezcan deformaciones, pero que no colapsen en el momento.

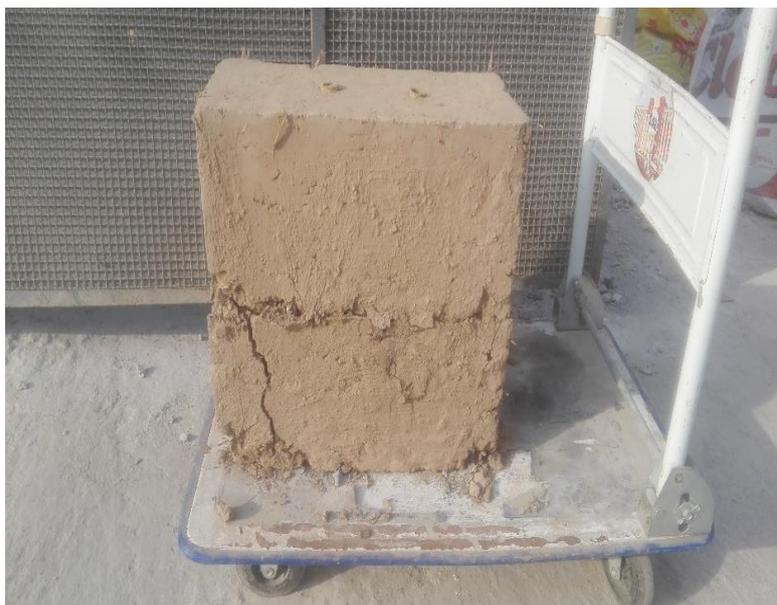
Figura 138. No colapso la muestra 2 de tapial por compresión axial

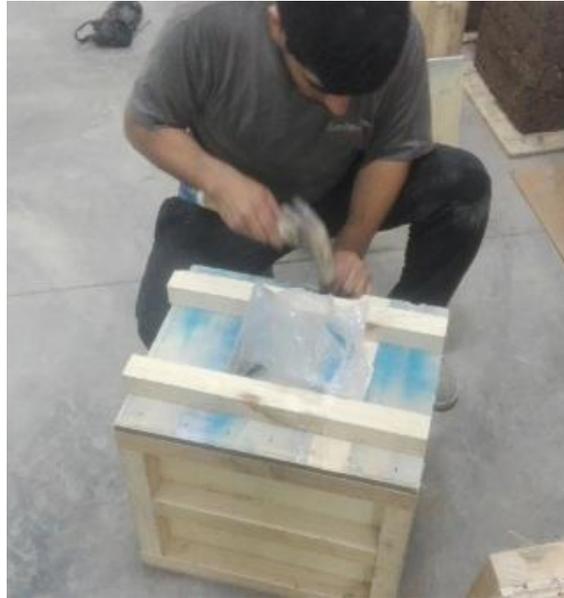
El encofrado de utilización en las caras laterales fueron reutilizados del encofrado anterior de ancho de 0.40m, y con respecto a las otras caras del encofrado hubo un incremento de 0.05m, según el antecedente en el que se está basando.

Figura 141. Uniones de caras en el encofrado de $e=0.25m$.

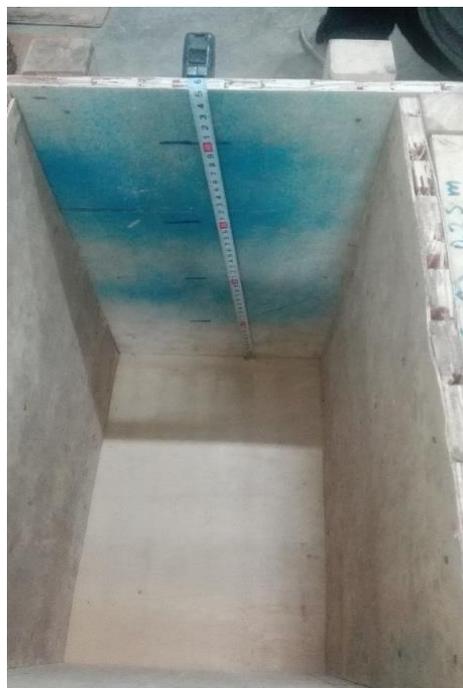
Figura 142. Señalización de las capas a compactar de cada 0.10m cada uno.

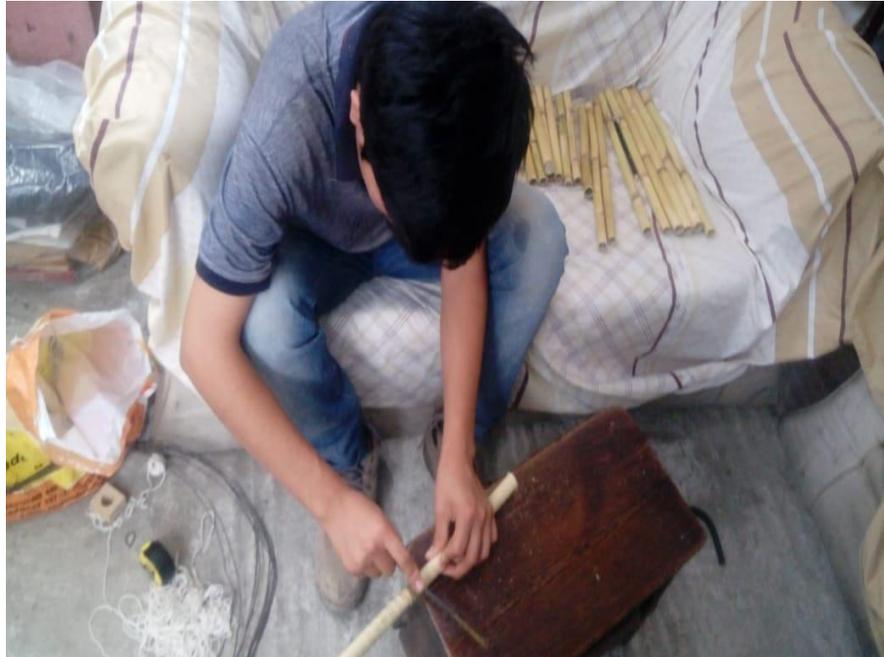
Con una sierra se empezó a realizar el corrugado del carrizo para que posteriormente se adhieran a las partículas de arcilla. Se debe tener en cuenta que para las 4 muestras que se presentan en las posteriores fotografías el carrizo debe tener una altura de 0.42m.

Figura 143. Carrizos de trozos de 0.42m

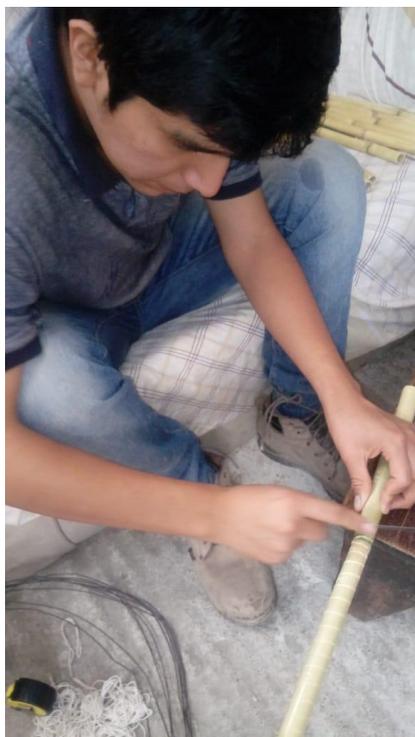
Figura 144. Trazando el corrugado en el carrizo ensayo de laboratorio

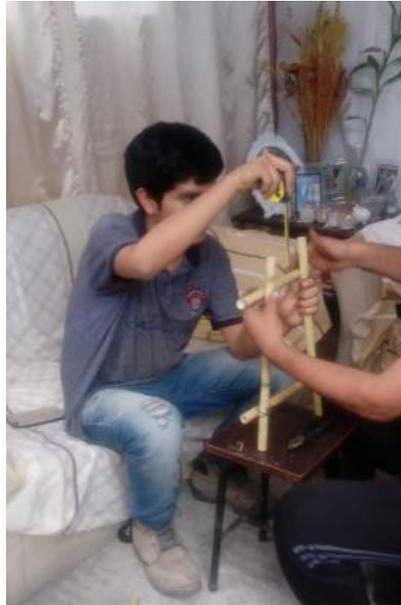
En los tapiales de ancho de $e=0.25\text{m}$, se consideró en las uniones de los carrizos amarrarlos con doble alambre de número 16 para darle más estabilidad y ver su comportamiento a tracción diagonal del carrizo en base a su rigidez.

Figura 145. Amarrado doble con alambre N°16 en uniones de carrizo

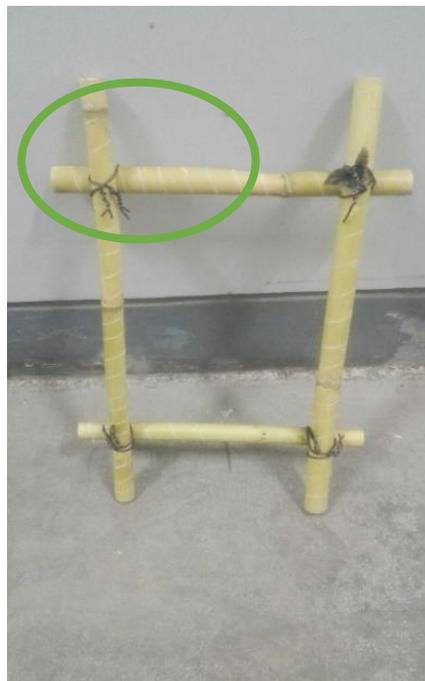
a) Malla de carrizo doble ($h=0.42\text{m}$)

Figura 146. Malla de carrizo corrugada con doble amarre en uniones.

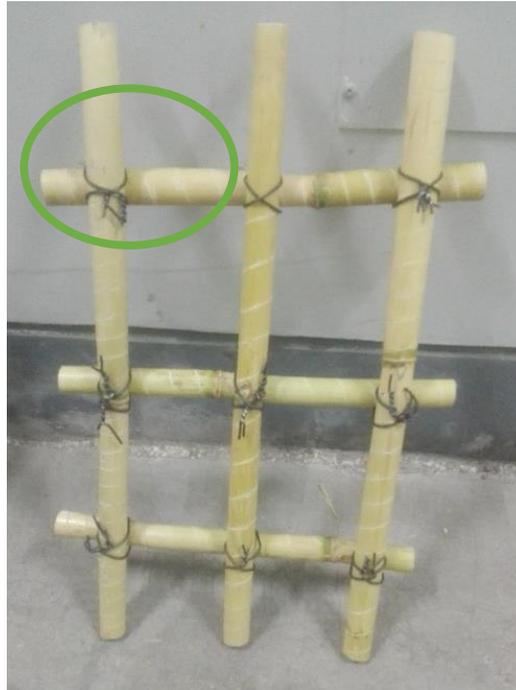
b) Malla de carrizo triple (h=0.42m)

Figura 147. Malla de carrizo corrugada con doble amarre en uniones.

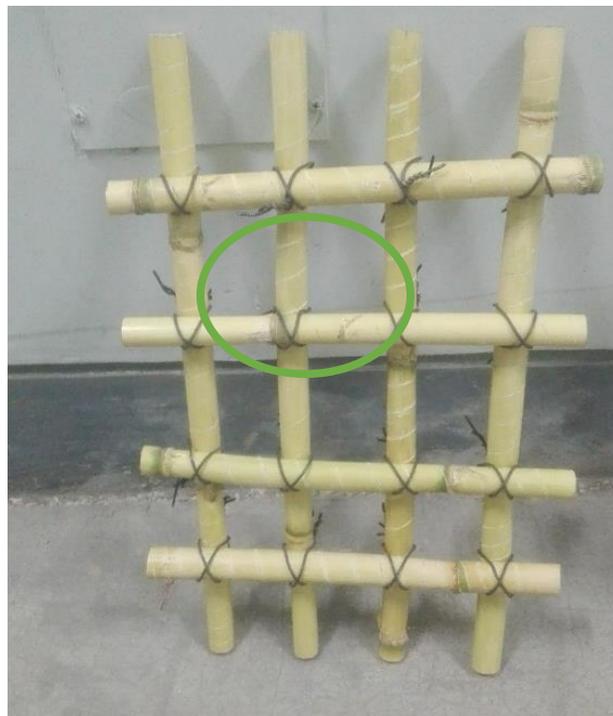
c) Malla de carrizo 4 (h=0.42m)

Figura 148. Malla de carrizo corrugada con doble amarre en uniones.

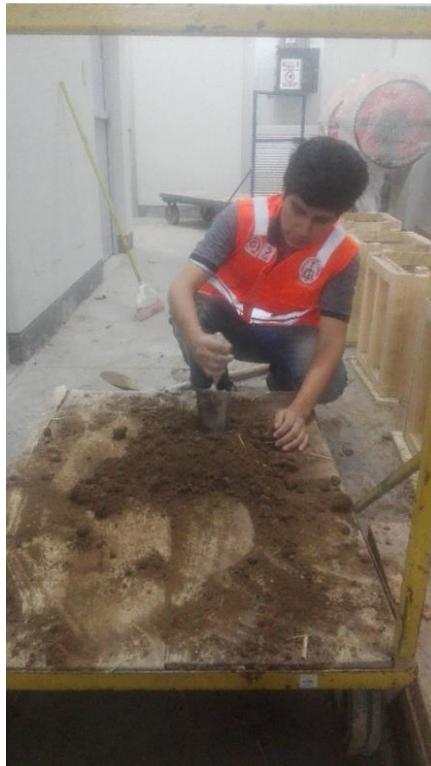
En la preparación de la mezcla se destaca que en primer aspecto la tierra debió reposar con agua, y paja por 24 horas, se le echa un 5 % de arcilla y se combina, también se aplasta los gránulos para una uniformidad en la mezcla mostrada en la figura 150.

Figura 150. Preparación de la mezcla

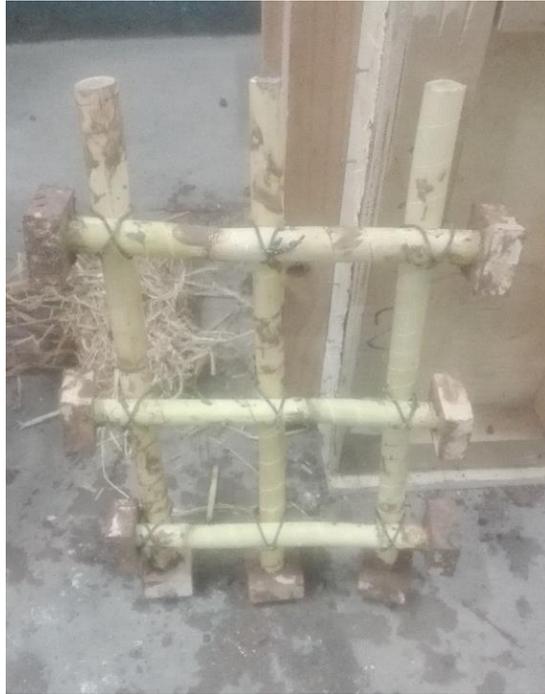
La utilización de los tacos de madera según la E-0.80 del ministerio de vivienda debe tener un mínimo de grosor de 20mm. La función de los tacos de madera que se pueden apreciar en las figuras 152, 153, 154 son para que el carrizo al estar en contacto con el ensayo a tracción diagonal se pueda desarrollar su capacidad de resistencia, sino por lo contrario solo sería un relleno en el tapial.

Figura 153. Malla de carrizo triple con tacones de madera

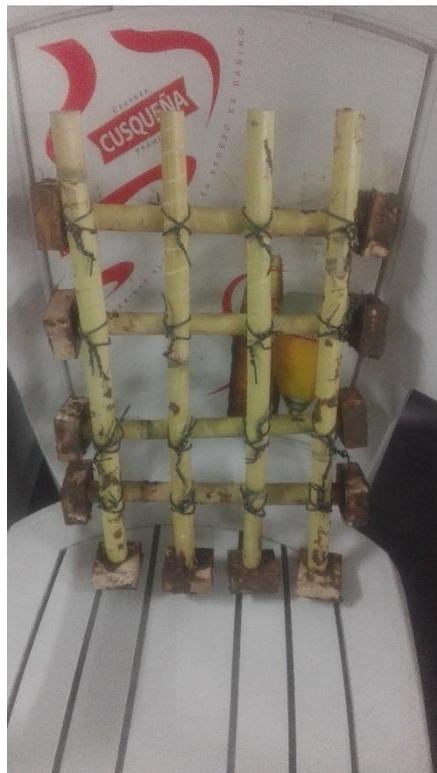
Figura 154. Malla de carrizo cuádruple con tacones de madera

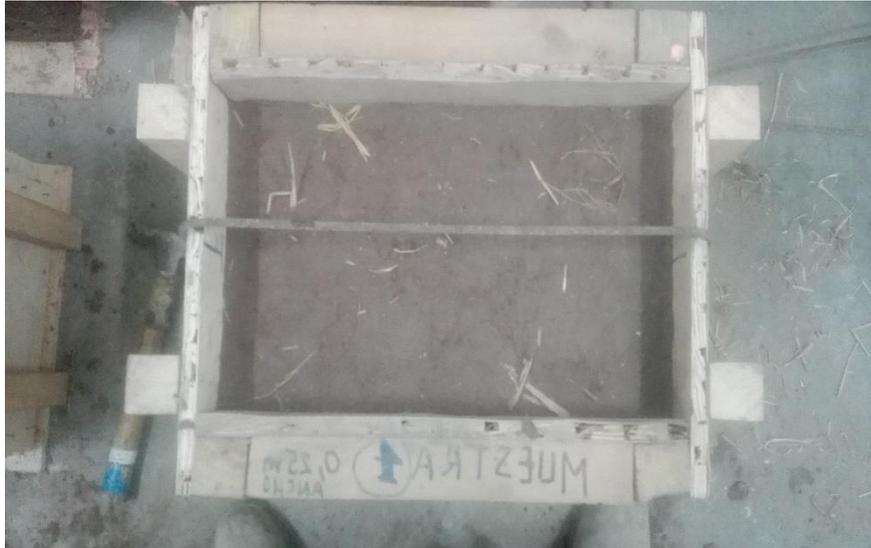
En la primera muestra de $e=0.25m$, se elaborará sin malla de carrizo para ver la resistencia del tapial por sí sola, y por consiguiente ver en cuenta se diferencia el esfuerzo de corte con o sin malla de carrizo. La muestra tendrá 4 capas de 10 cm cada una y será apisonada con un mazo de 10 kg y con una caída de 80 cm.

Figura 157. *Muestra 1 sin carrizo*

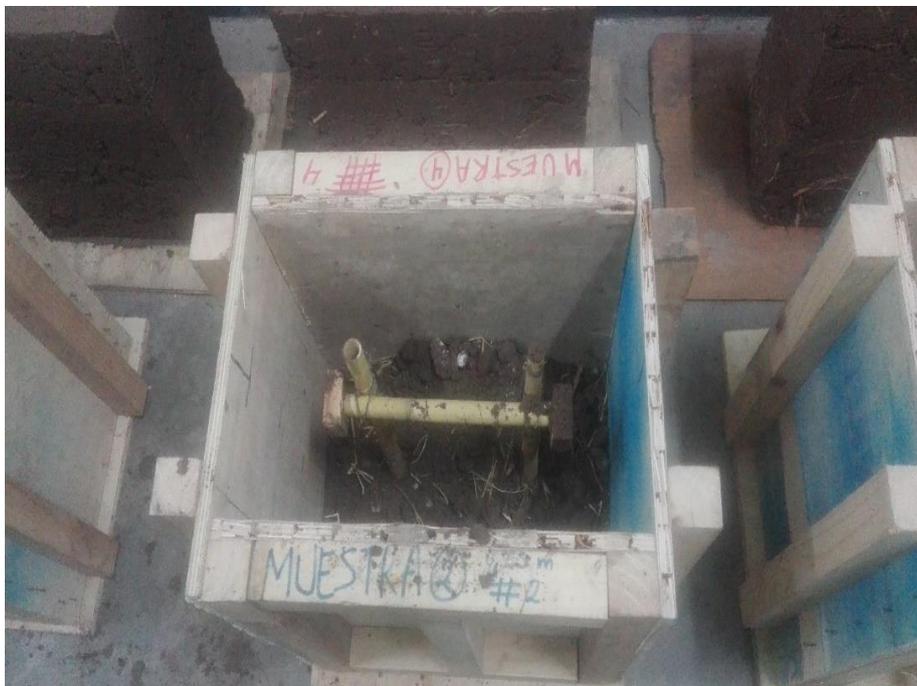
En la segunda muestra de ancho de 0.25m se introduce la primera malla de 2 carrizos vertical y horizontal con un espaciado entre carrizos de 16 cm, con un recubrimiento mínimo de 6,0 cm para que los lados perimetrales se tenga un espacio mínimo para los mazones reglamentados ante la funcionalidad de los golpes.

Figura 158. *Introducción de la primera malla y mezcla*

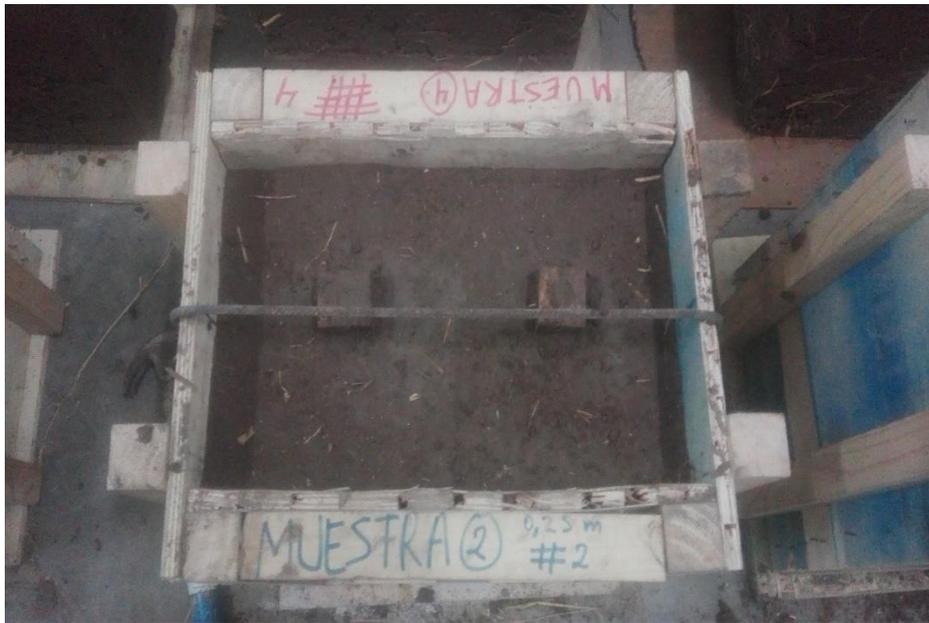
Figura 160. Se aprecia los tacones de madera de 20mm en la parte final del carrizo

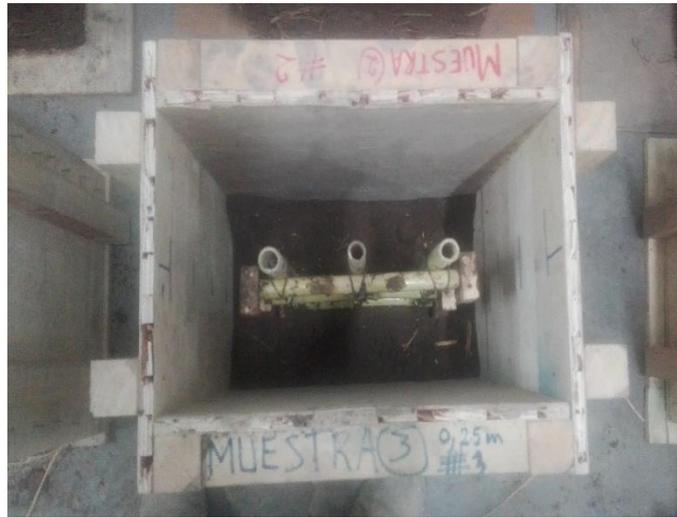
En esta tercera muestra de $e=0.25\text{m}$ se introdujo la segunda malla con 3 carrizos tanto vertical como horizontal con el espaciamiento en lo vertical de 7.00 cm y en su recubrimiento de 6.00 cm esto se basó en las dimensiones de los masones; además tener en cuenta la caída de los golpes de los masones en el tapial.

Figura 161. Introducción de malla N°3 en murete de $e=0.25\text{m}$

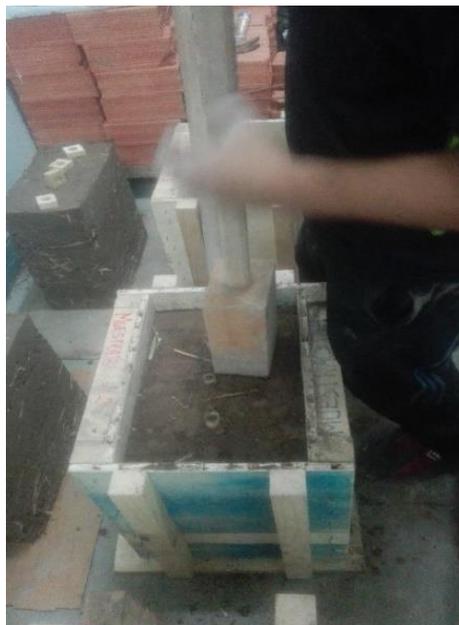
Tener en cuenta que en la última camada de la tercera muestra del tapial se apisono con el mazo de 9.5 kg para cerrar los vacíos con un peso más elevado en la técnica del apisonamiento.

Figura 162. Apisonamiento en la última capa del 3° murete de $e=0.25\text{m}$

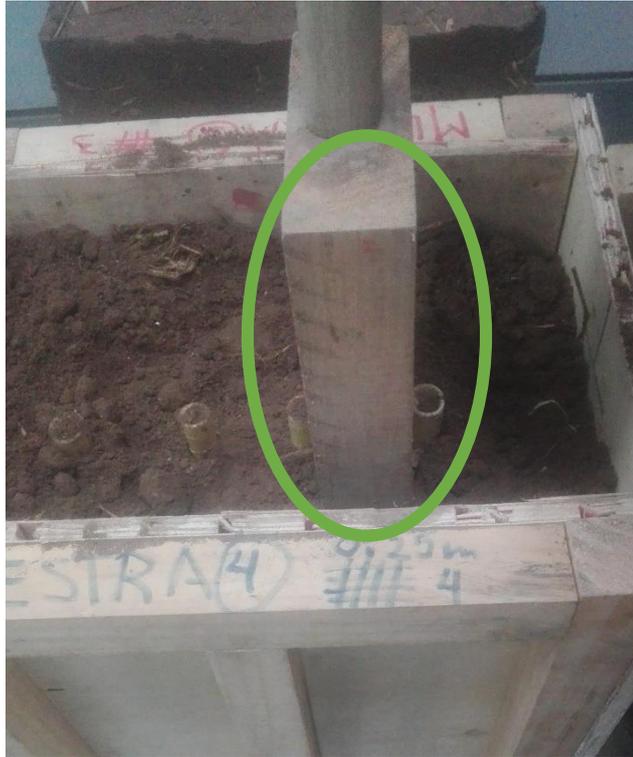
En esta cuarta muestra de $e=0.25\text{m}$ se introdujo la tercera malla con 4 carrizos tanto vertical como horizontal con el espaciamiento en lo vertical de 5.00 cm y en su recubrimiento de 6.00 cm esto se basó en las dimensiones de los masones; además tener en cuenta la caída de los golpes de los masones en el tapial.

Figura 165. Se observa el mínimo de espaciamento que debe tener en base al Mazón

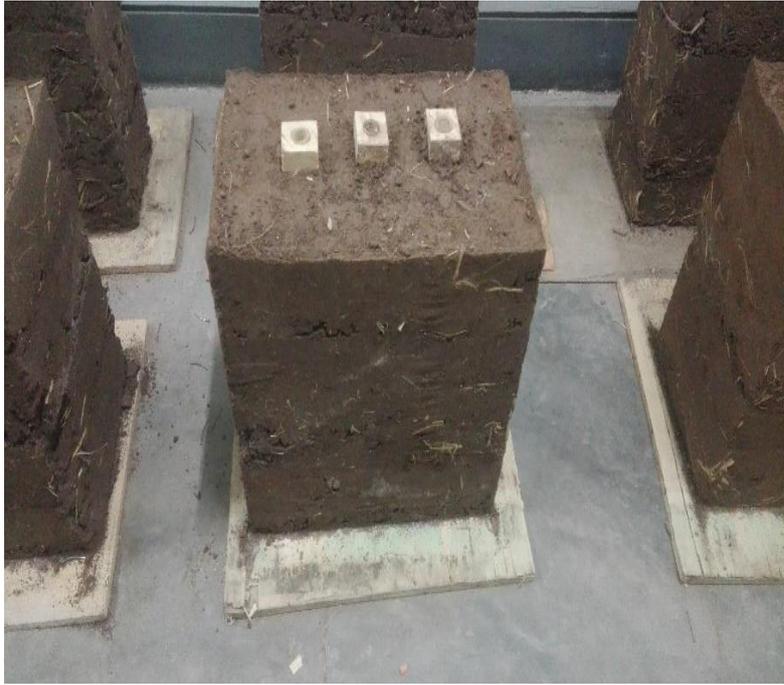
En la figura 169 se aprecia las 4 camadas dadas por el apisonamiento y en la parte superior los tacones de madera que se colocaron en el carrizo.

Figura 169. Se aprecia los tacones de madera de 20mm en la parte final del carrizo

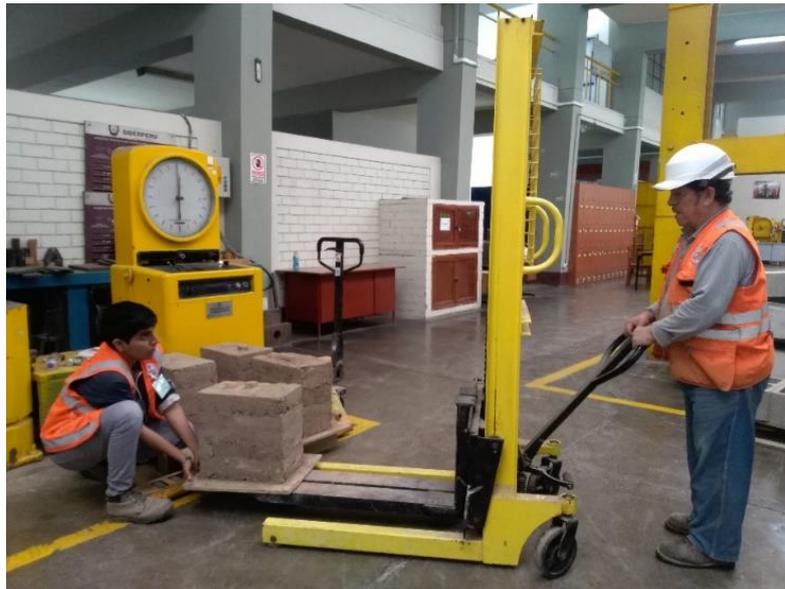
Figura 173. Nivelación con sierra a la altura del tapial

La traslación de los muretes de $e = 0.25\text{m}$ se realizó con el pato mecánica del laboratorio, y para la elevación de los muretes se utilizó la gata mecánica y con el técnico responsable en la utilización de estos aparatos esto se muestra en la figura 173.

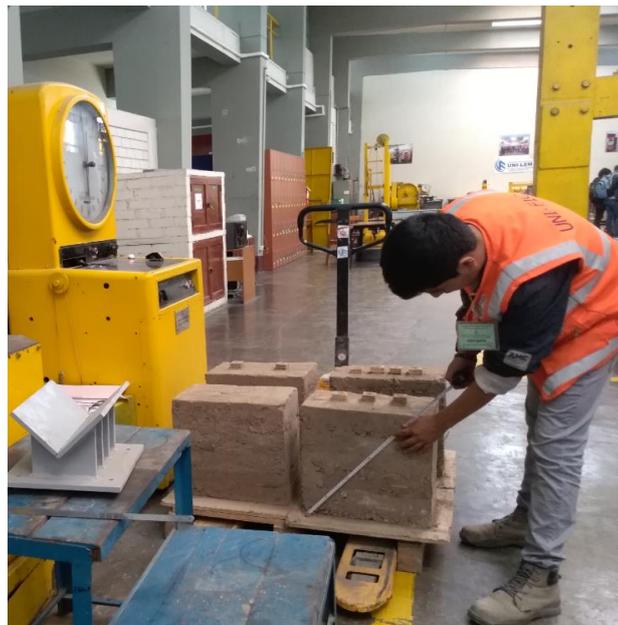
Figura 174. Nivelación con sierra a la altura del tapial

En la figura 174 se aprecia la medida de la diagonal del murete para verificar la altura junto a las diagonales, teniendo en cuenta que la maquina hidráulica a compresión tiene un máximo de 1.20 m para ensayos de muretes.

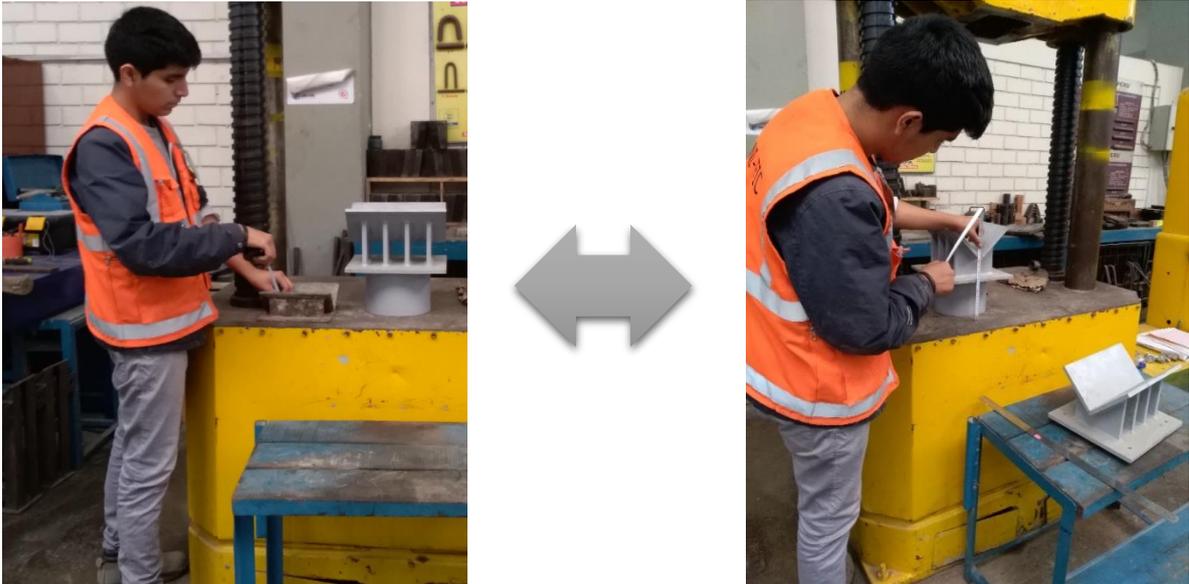
Figura 175. Ángulos de apoyos para muretes en forma diagonal

- Se tomaron las dimensiones de los ángulos pequeños así como de los ángulos de 13 cm de ancho en ambas alas y al tener un murete de tierra de 0.4m x 0.4m x 0.25m y un diagonal de 0.55m se tuvo la necesidad de utilizar los ángulos mayores, y a su vez se tomó su altura de ambos para calcular la altura total con el murete de tierra.
- En la figura 176 se puede apreciar la elaboración de tablas de triplay de 13x 15 para apoyarlas entre los ángulos y el murete de tierra estos ubicados en la inferior y en la parte superior del tapial.

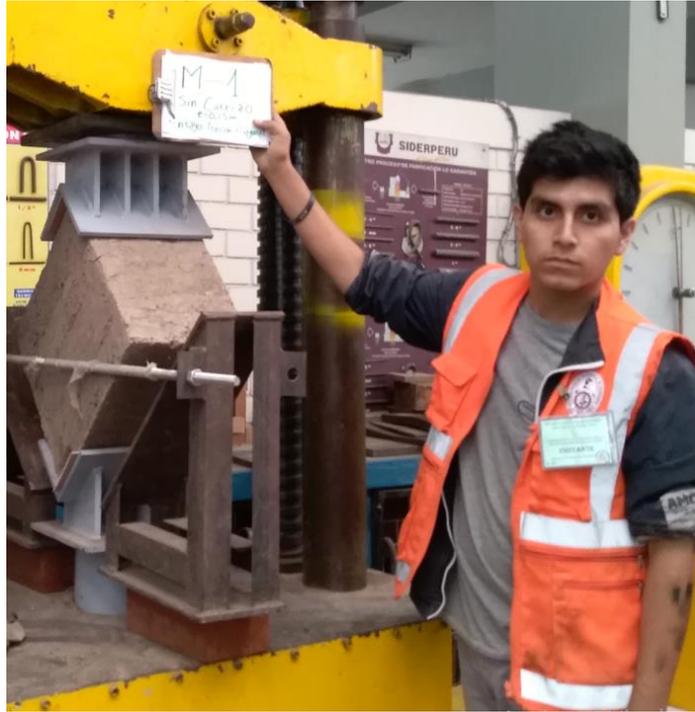
Figura 179. Primera muestra de tapial de $e=0.25m$ antes de la rotura por corte

La primera muestra del murete de tapial fue sin carrizo se colocó dos ángulos de concreto y por medidas de seguridad se colocó ángulos adicionales mostrado en la figura 179 y una varilla que permitía unir los ángulos adicionales.

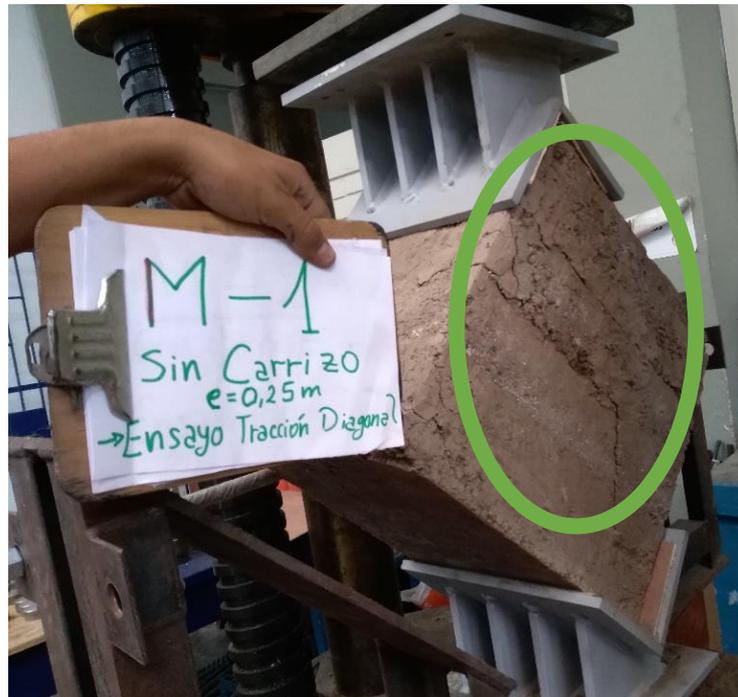
Figura 180. Primera muestra de tapial de $e=0.25m$ después de la rotura por corte

El primer murete de tapial de $e = 0.25m$ resistió una carga máxima de 2 100 kg, teniendo en cuenta que fallo por corte pero no colapso esto se aprecia en la figura 180.

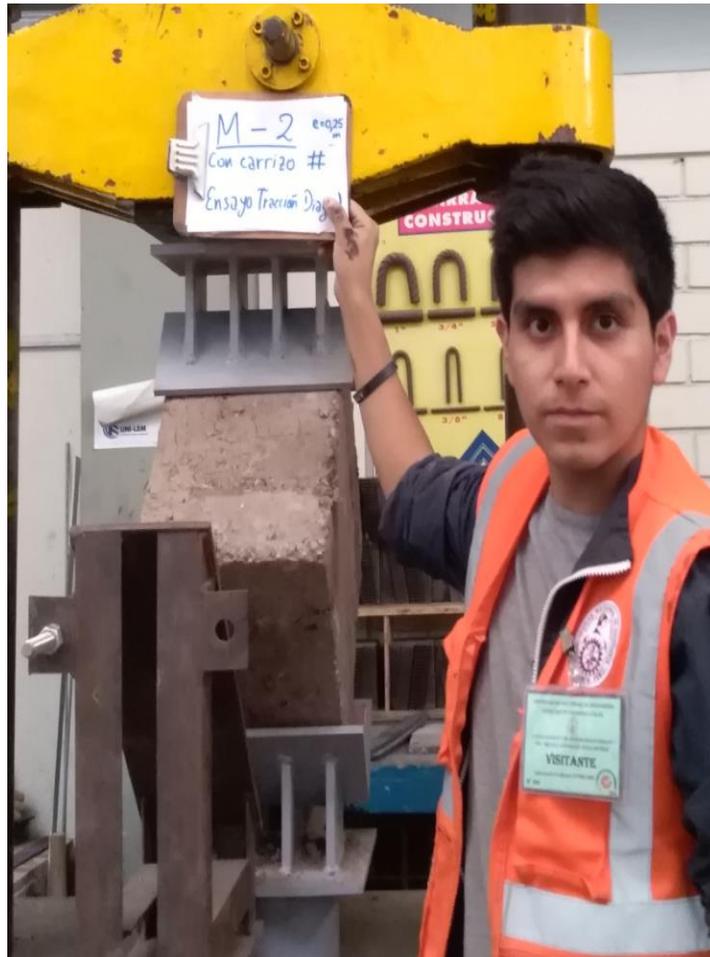
Figura 183. Segunda muestra de tapial de $e=0.25m$ antes de la rotura por corte

La segunda muestra del murete de tapial fue con carrizo se colocó dos ángulos de concreto y por medidas de seguridad se colocó ángulos adicionales mostrado en la figura 183 y una varilla que permitía unir los ángulos adicionales.

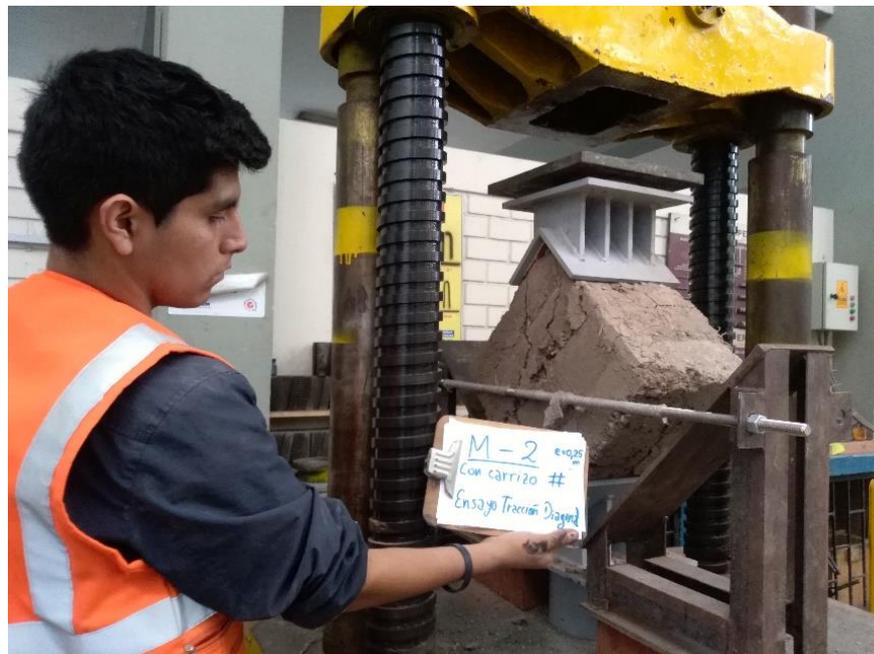
Figura 184. Segunda muestra de tapial de $e=0.25m$ después de la rotura por corte

El segundo murete de tapial de $e = 0.25m$ resistió una carga máxima de 3 150 kg, teniendo en cuenta que fallo por corte pero no colapso esto se aprecia en la figura 184.

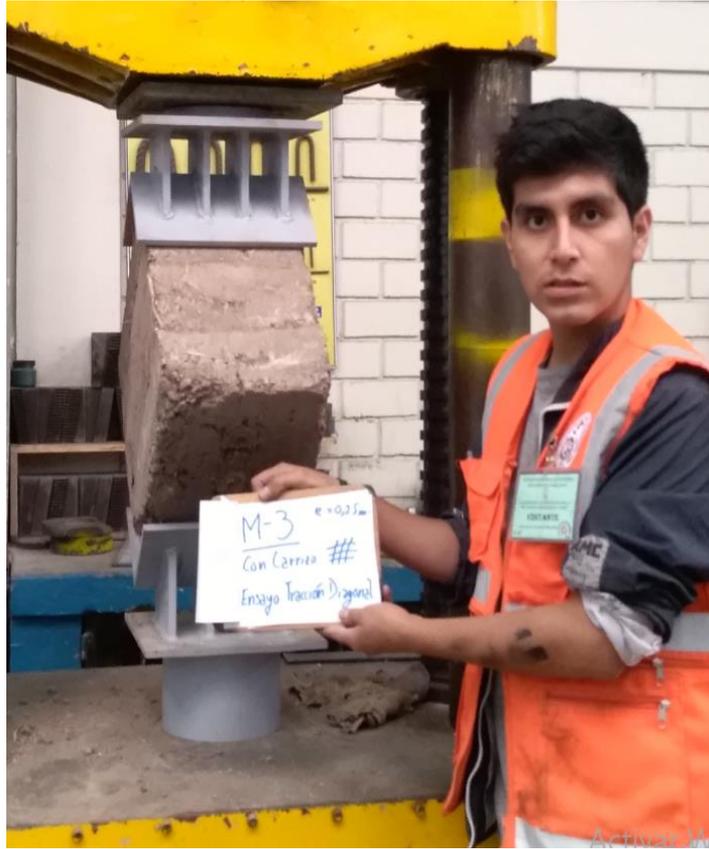
Figura 187. Tercera muestra de tapial de $e=0.25m$ antes de la rotura por corte

La tercera muestra del murete de tapial fue con carrizo se colocó dos ángulos de concreto y por medidas de seguridad se colocó ángulos adicionales mostrado en la figura 187 y una varilla que permitía unir los ángulos adicionales.

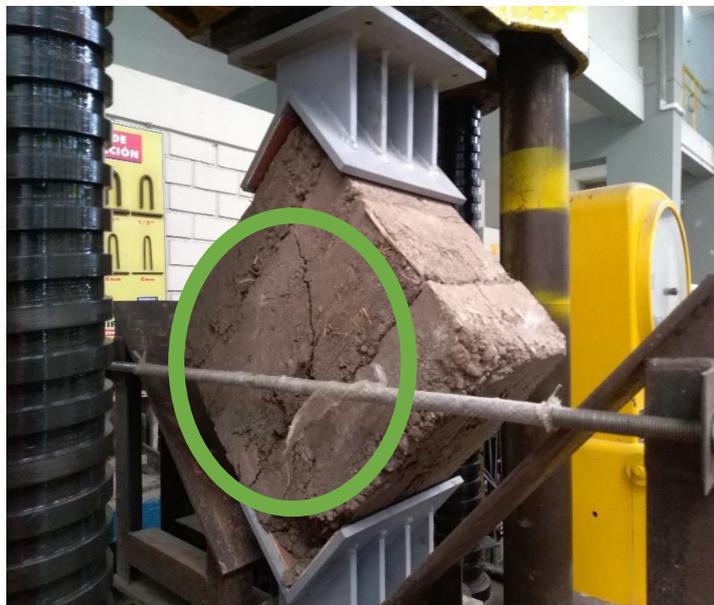
Figura 188. Tercera muestra de tapial de $e=0.25m$ después de la rotura por corte

El tercer murete de tapial de $e = 0.25m$ resistió una carga máxima de 2 820 kg, teniendo en cuenta que fallo por corte pero no colapso esto se aprecia en la figura 188.

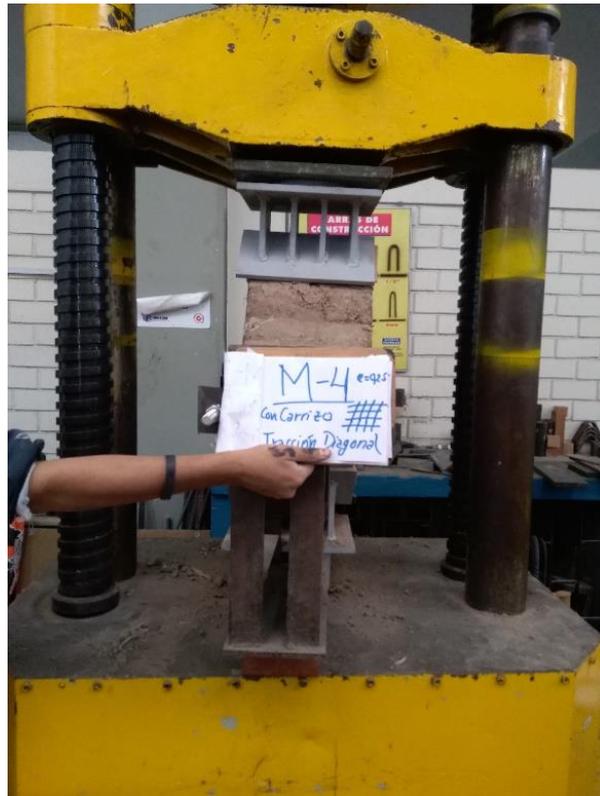
Figura 191. Cuarta muestra de tapial de $e=0.25m$ antes de la rotura por corte

La cuarta muestra del murete de tapial fue con carrizo se colocó dos ángulos de concreto y por medidas de seguridad se colocó ángulos adicionales mostrado en la figura 191 y una varilla que permitía unir los ángulos adicionales.

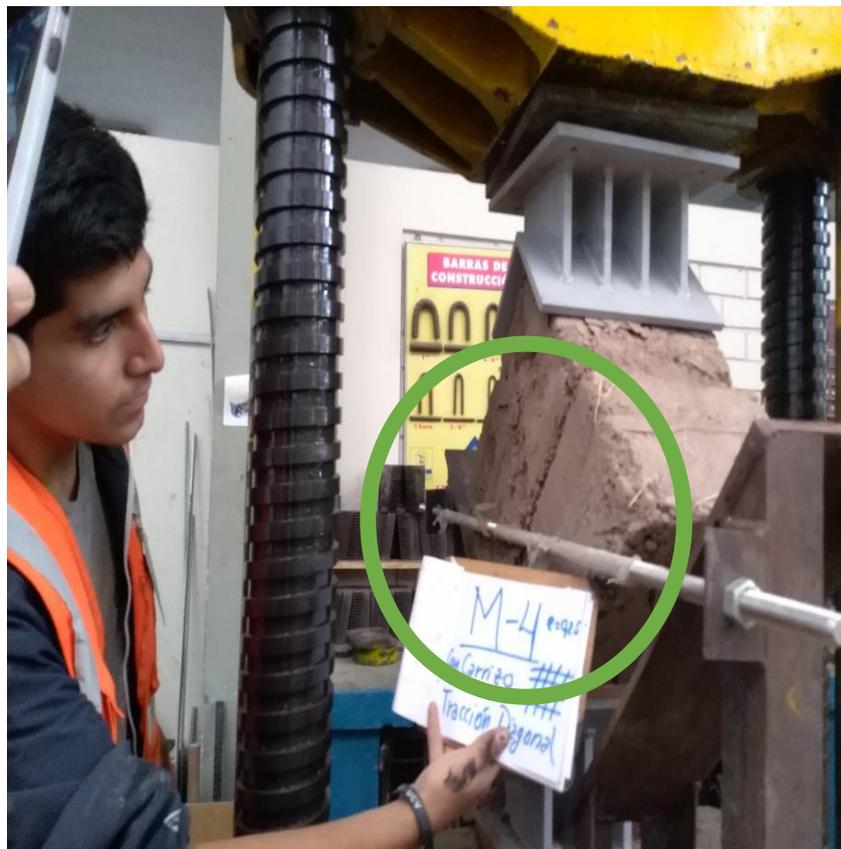
Figura 192. Cuarta muestra de tapial de $e=0.25m$ después de la rotura por corte

El cuarto murete de tapial de $e = 0.25m$ resistió una carga máxima de 2 320 kg, teniendo en cuenta que fallo por corte pero no colapso esto se aprecia en la figura 192.

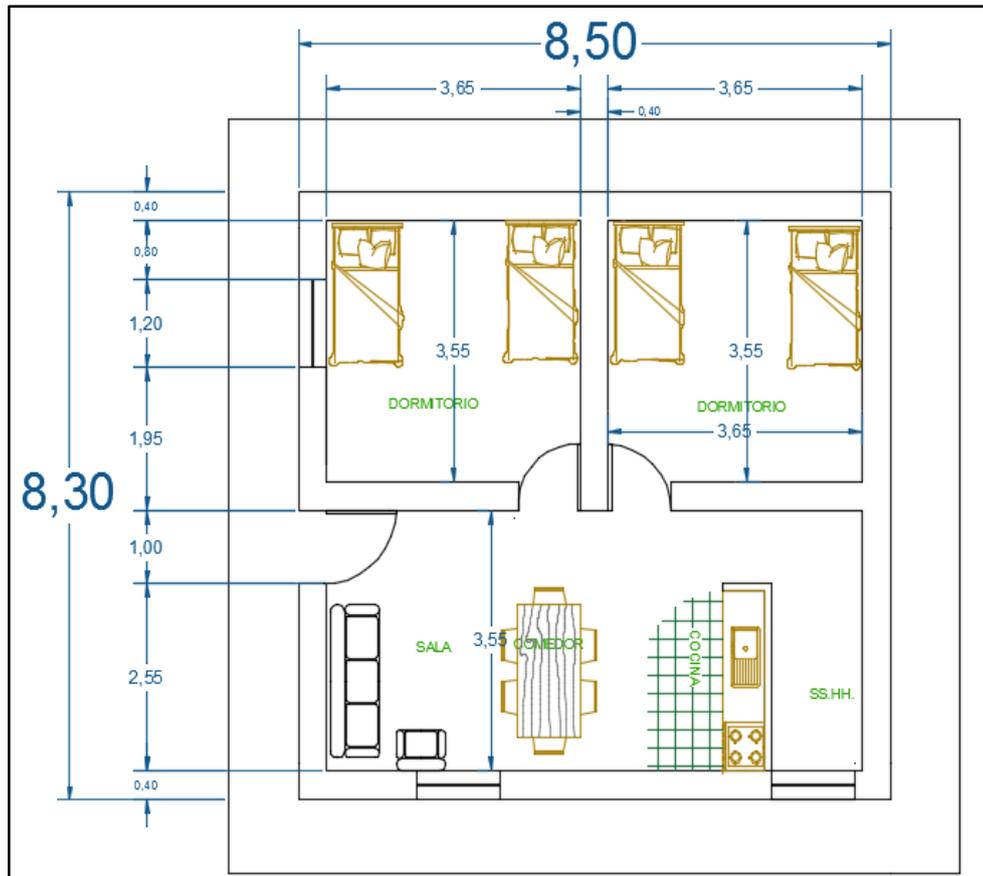
Figura 193. Plano de una vivienda multifamiliar

Esta vivienda multifamiliar posee dos dormitorios en los cuales se pueden ubicar dos camas por cada cuarto, una sala, comedor, cocina, y un baño compartido, la ventilación ha sido considerada 4 vanos bien distribuidos.4

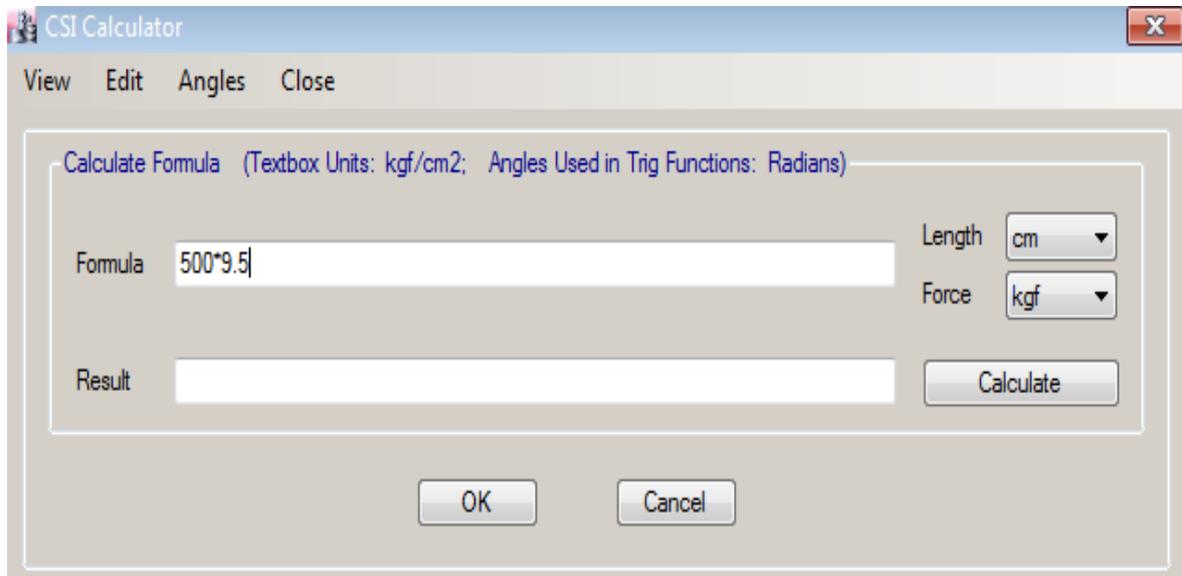
Figura 208. Se ingresa el valor esfuerzo a compresión axial en el Etabs según RNE E-0.30

En esta imagen se aprecia la introducción de la fórmula del RNE E-0.30, dónde el esfuerzo por compresión axial de la muestra sin refuerzo de carrizo obtenido del laboratorio de ensayos el LEM es el que se aplica.
