ESCUELA PROFESIONAL DE INGENIERÍA CIVIL

“Evaluación del comportamiento sísmico de un muro de tapial con refuerzo de carrizo en viviendas, Huaylas – Áncash, 2018”

**TESIS PARA OBTENER EL TÍTULO PROFESIONAL DE:
INGENIERO CIVIL**

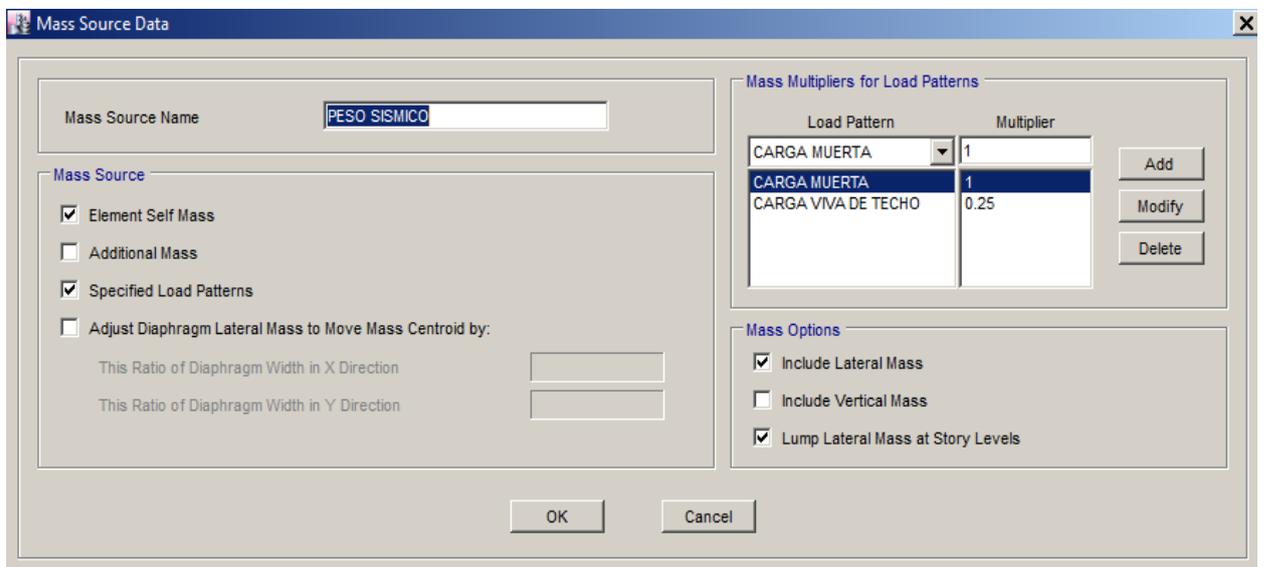
Figura 225. Las cargas creadas en load pattern más sus multiplicadores

➤ En esta tabla creada de mass source las cargas previamente creadas en la opción load pattern, se les coloca el multiplicador en este caso se debe tener presente la norma la e-0.30 de sismo en el que indica que la carga muerta es un 100% y la carga viva (viva de techo) es un 25% por ser de categoría C (vivienda), y posteriormente se le da el nombre de peso mismo a lo creado.

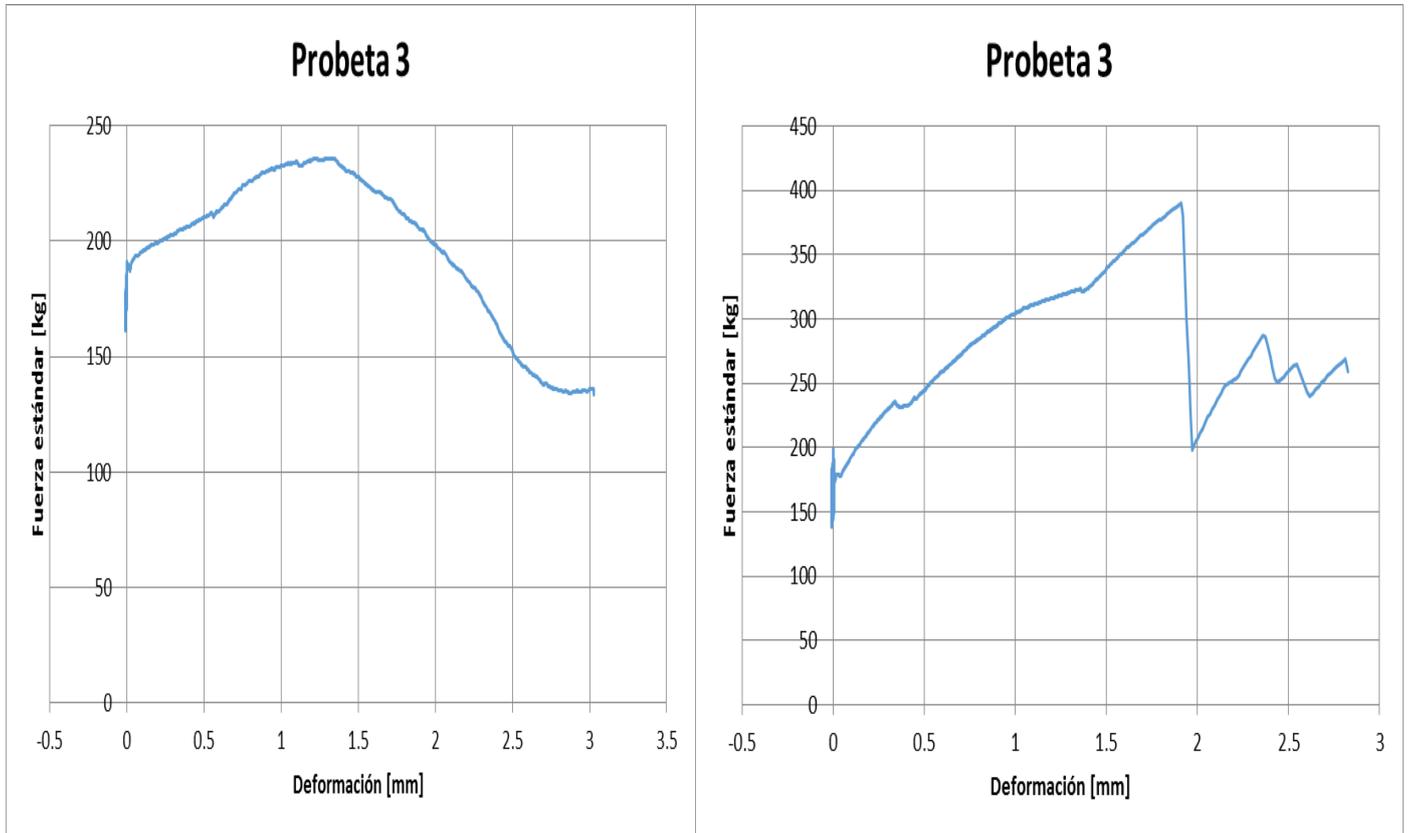
Figura 259. Curva de deformación de probeta 3 de carrizo de $\frac{3}{4}$ " de diámetro

➤En esta figura 259 se aprecia que la probeta 3 de carrizo con un diámetro de $\frac{3}{4}$ " alcanzó dos puntos máximos de resistencia esto se debe a que en primera instancia no se tensó hasta que falla por tal motivo la misma probeta 3 de carrizo se volvió a ensayar y medir su resistencia. La probeta 3 en su primera instancia resiste una carga máxima de 230 kg y el esfuerzo a tracción fue de 184 kg/cm²; posteriormente la instancia 2 la probeta 3 resistió 390 kg y a su vez el esfuerzo a la tracción fue de 1116,72 kg/cm²; y se destaca que en esta probeta el desplazamiento también fue continuo.

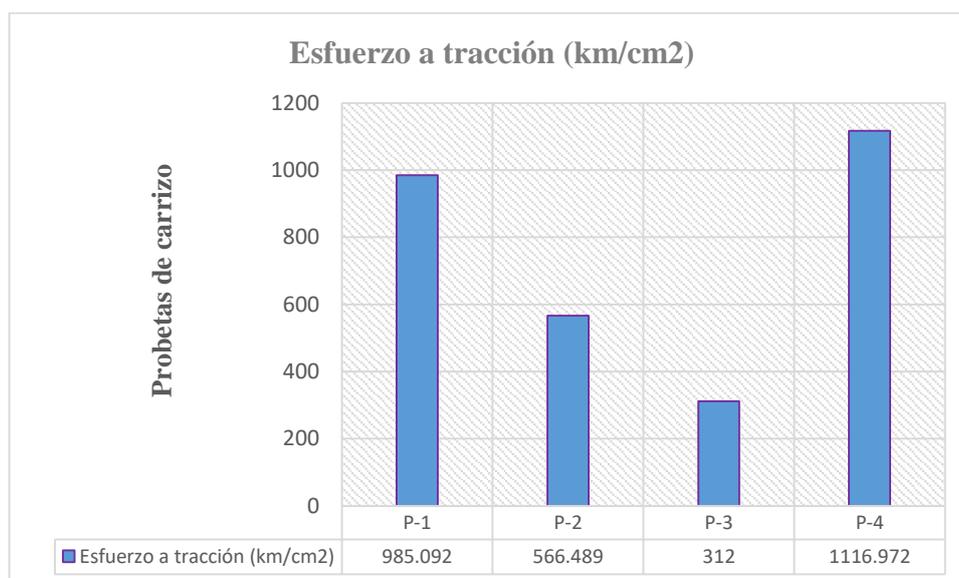
Figura 261. Probetas de carrizo en el módulo de rotura

➤En esta tabla de resumen se puede apreciar las características de cada probeta de carrizo de 3/4” de diámetro, el área donde se aplica la fuerza al tensarlo y el esfuerzo a tracción (módulo de rotura) de cada carrizo.

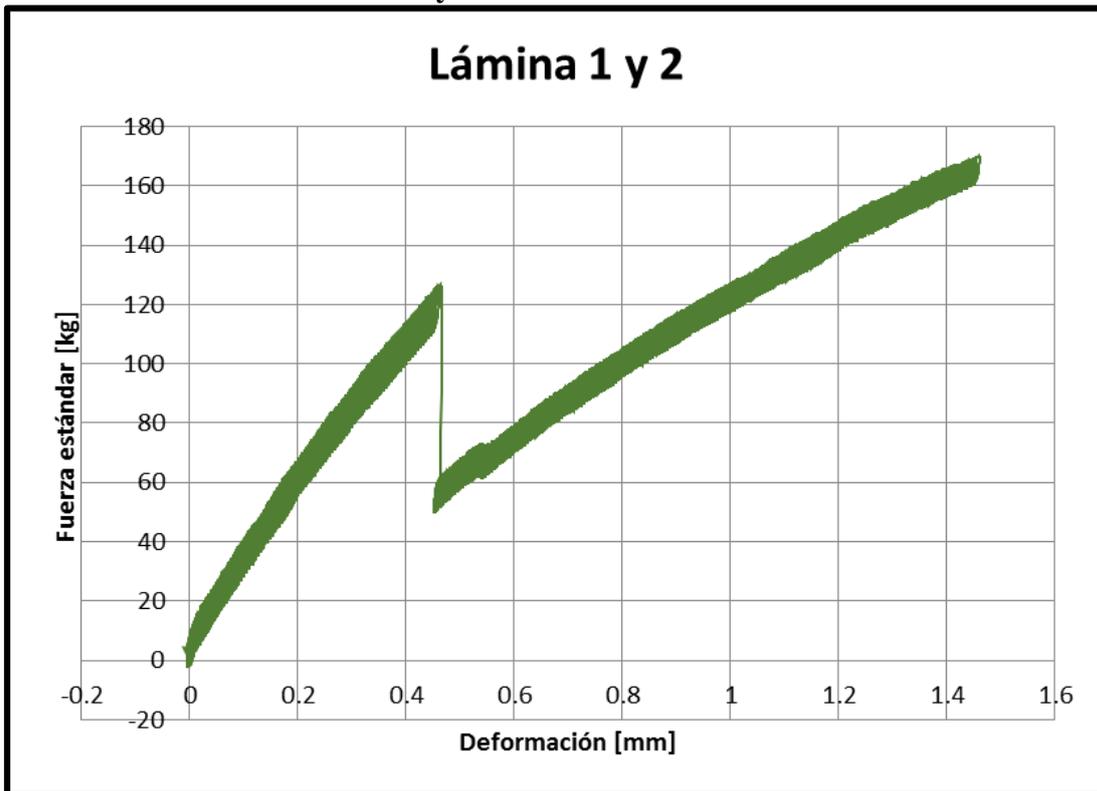
Figura 262. Curva de deformación de la lámina 1 y 2 de carrizo

➤ En esta figura 262 se aprecia la deformación y la fuerza estándar aplicada a las láminas de carrizo 1 y 2 aplicadas al mismo tiempo en la máquina a tracción pero la rotura fue individual para cada lámina

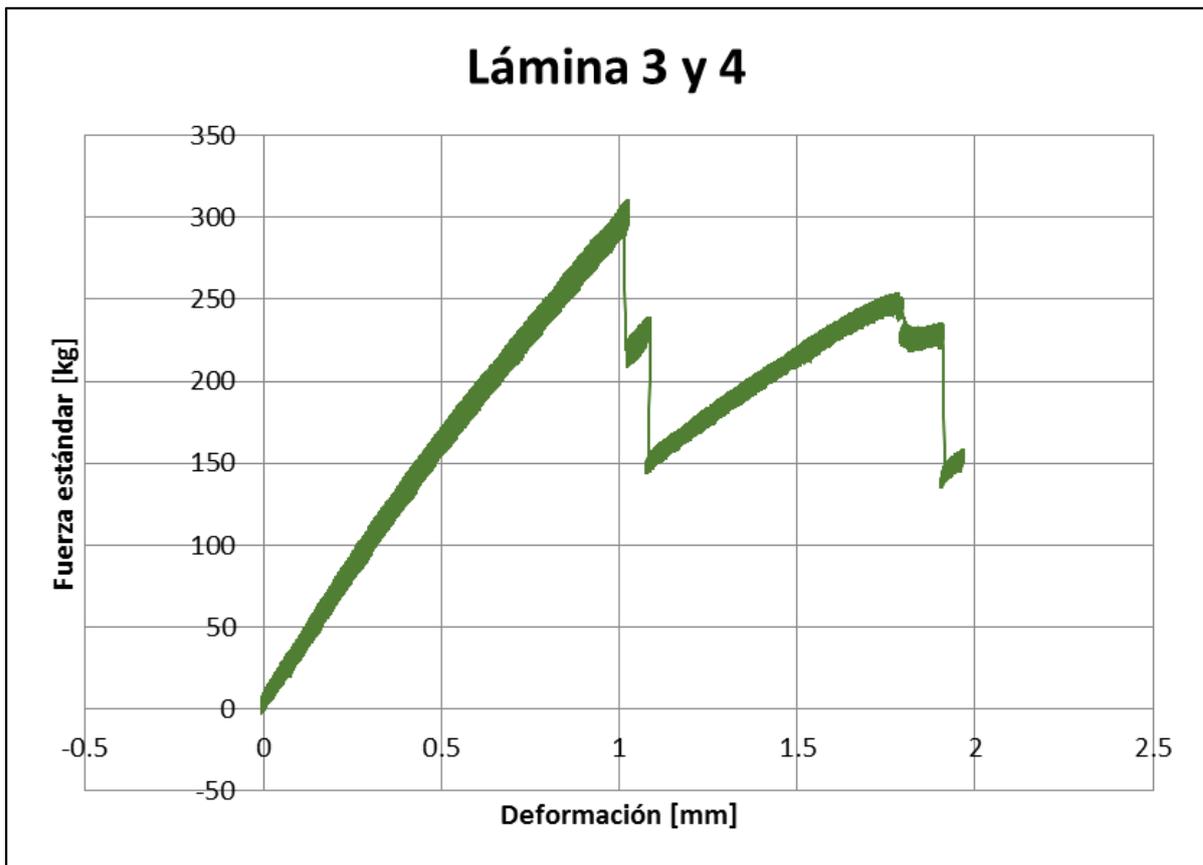
Figura 263. Curva de deformación de la lámina 3 y 4 de carrizo

En esta figura 263 se aprecia la deformación y la fuerza estándar aplicada a las láminas de carrizo 3 y 4 aplicadas al mismo tiempo en la máquina a tracción pero la rotura fue individual para cada lámina.

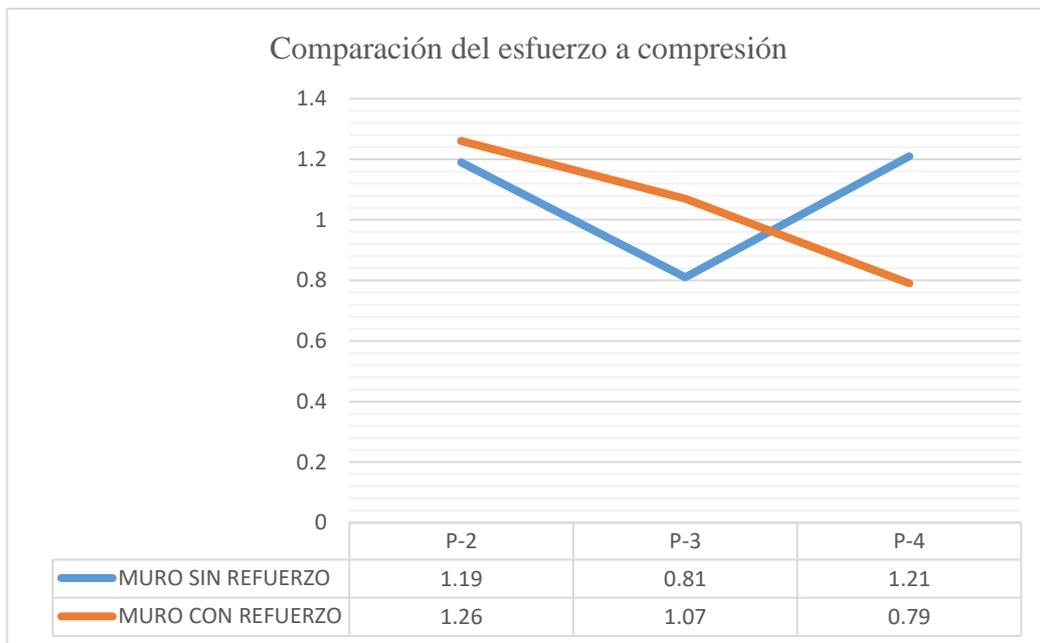
Figura 275: Esfuerzo a compresión en pilas con refuerzo y sin refuerzo

➤ Según Torrealva Dávila, Daniel en el expediente técnico tapial mejorado presenta 3 pilas en la figura 5.8 del expediente ya mencionado, la pila 1 con un esfuerzo a compresión de 1,19 KPA, la pila 2 con un esfuerzo a compresión de 0,81 KPA y por último la pila 3 con un esfuerzo a compresión de 1,21 KPA se destaca que en las tres pilas que menciona el autor ninguno posee refuerzo, por lo contrario de la investigación de tesis si se presenta un refuerzo vertical y horizontal con diferente cuantía en las tres pilas elaboradas esto se demuestra en la tabla 26 con la muestra 2 con un esfuerzo a compresión de 1,26 KPA destacando que es el valor representativo de los tres muestras con refuerzo ya que fue el que posee mayor resistencia a compresión por lo que si comparamos con las pilas de Torrealva la muestra con refuerzo de carrizo presentada supera al promedio de sus 3 pilas que es de 1,07KPA. Esto se ve reflejado en la siguiente figura 275

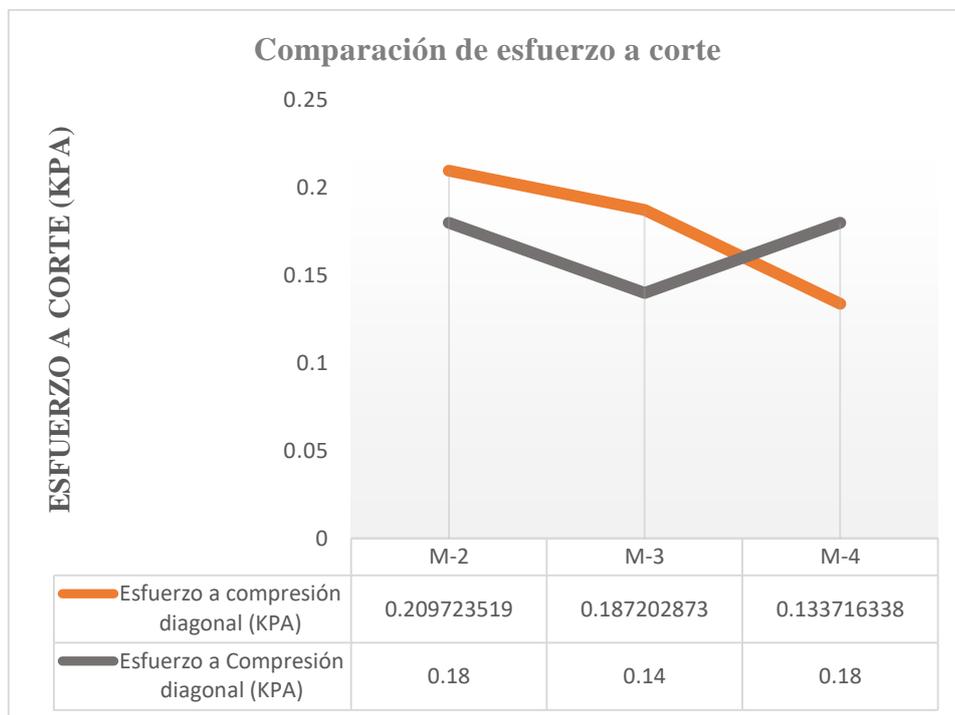
Figura 276: Esfuerzo a corte en muestras con refuerzo y sin refuerzo

➤Según Torrealva Dávila, Daniel en el expediente técnico de tapial mejorado presenta 3 muretes en la figura 5.6 del expediente mencionado, el murete 1 con un esfuerzo a corte de 0,18 KPA, el murete 2 con un esfuerzo a corte de 0,1 KPA, y por último el murete 3 con un esfuerzo a corte de 0,18 KPA se debe tener presente que Torrealba ensayo estos tres muretes en el ensayo a tracción diagonal sin ningún refuerzo en su interior sólo paja y cal como aditivos en el proceso constructivo de sus muretes, por lo contrario en esta tesis presentada si se aplica el refuerzo de carrizo con un diámetro de 3/4” tanto en lo horizontal como en lo vertical (malla de carrizo en el eje del murete) y se realizaron de la misma forma para comparar 1 muestra sin carrizo y las 3 siguientes con carrizo y se obtuvieron los siguientes datos según lo presenta la tabla 30; el murete 2 con un esfuerzo a corte de 0,21 KPA, y el murete 3 con un esfuerzo a corte de 0,19 KPA y el murete final con un esfuerzo a corte de 0,13 KPA el valor representativo del análisis de los muretes con refuerzo es tomar el que tenga mayor resistencia al corte en este caso el murete 2 con un esfuerzo de corte de 0,21KPA y si bien se hace la comparación con el promedio de las muestras que ensayo Torrealva se destaca que el murete que tiene las mismas dimensiones con refuerzo supera al promedio de muretes sin refuerzos de Torrealba. Esto se puede apreciar en la siguiente figura 276.
