**UNIVERSIDAD CÉSAR VALLEJO**

“Evaluación para la reconstrucción del Pavimento Flexible del Jr.  
José Santos Chocano del Distrito de los Olivos - Lima 2018”

TESIS PARA OBTENER EL TÍTULO PROFESIONAL DE  
INGENIERA CIVIL

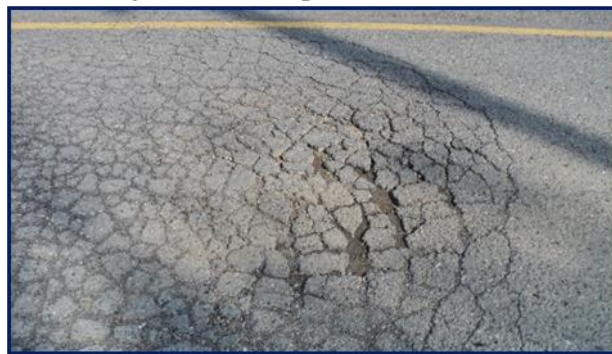
Figura 2: Falla tipo Piel de cocodrilo

La piel de cocodrilo o también denominado agrietamiento por fatiga se refiere a una serie de fisuras conectadas entre sí causadas por acción de la fatiga de la superficie asfáltica sometida a constantes cargas de tráfico.

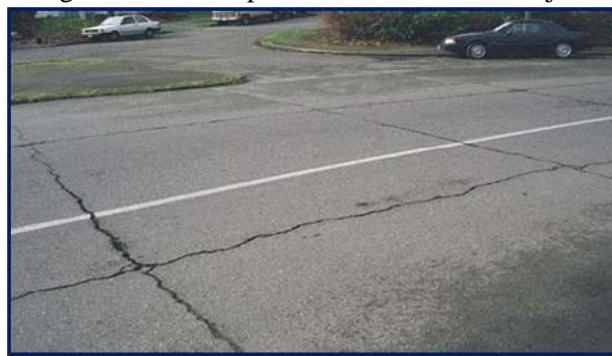
Figura 10: Falla tipo Fisura de reflexión de junta

Este daño solo ocurre solamente en pavimentos flexibles construidos sobre una losa de concreto de cemento Portland. Estas grietas son causadas principalmente por el movimiento de losa de concreto, inducido por temperatura o humedad.

| Nivel de severidad | Descripción |
|---|--|
| H | Cualquier fisura con o sin relleno rodeada de fisuras secundarias de mediana o alta severidad; fisuras sin relleno de ancho mayor a 75mm (3 pulgadas); o, fisura de cualquier ancho donde aproximadamente 100mm (4 pulgadas) del pavimento que la rodea está desprendido o fracturado. |

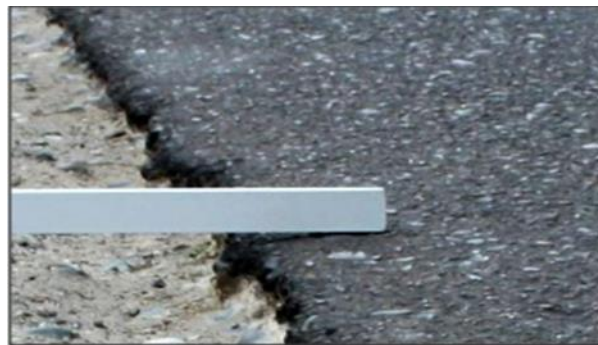
Figura 11: Falla tipo Desnivel carril –berma

Esta falla es ocasionada por la erosión de la berma, asentamiento de la berma o colocación de nuevas capas sin el debido ajuste del nivel de la berma.

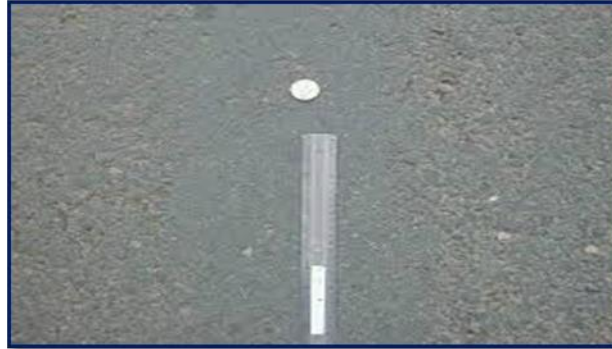
Figura 15: Falla tipo Agregado pulido

Este tipo de falla se identifica cuando los valores de ensayos de resistencia al deslizamiento son bajos o han descendido considerablemente respecto a evaluaciones previas.

No existen niveles de severidad para esta falla.

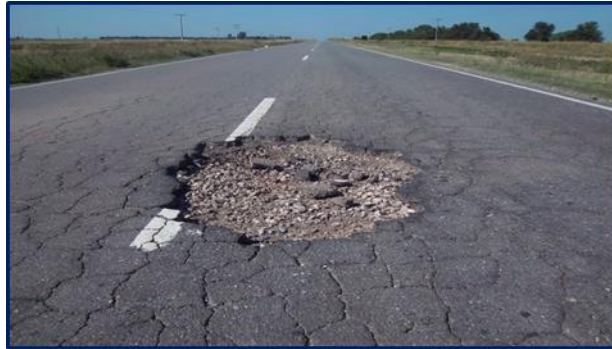
Figura 16: Falla tipo Baches

Los baches son pequeñas depresiones que no superan los 750 mm de diámetro causados por el agua filtrada en las grietas de una carretera y por un fisuramiento tipo piel de cocodrilo de alta severidad.

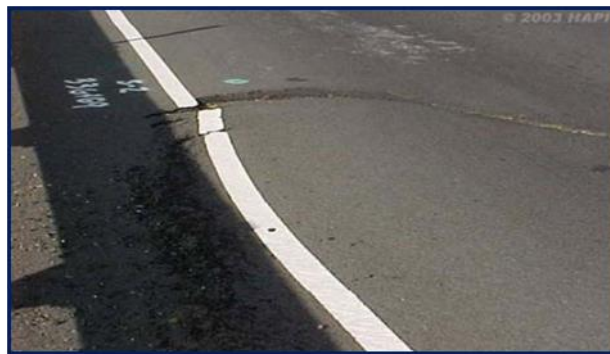
Figura 18: Falla tipo Desplazamiento

Este daño normalmente ocurre en mezclas de asfalto de líquidos inestables (cutback o emulsión), es un corrimiento longitudinal que se producen cuando el tránsito empuja contra el pavimento produciendo una onda corta y abrupta en la superficie.

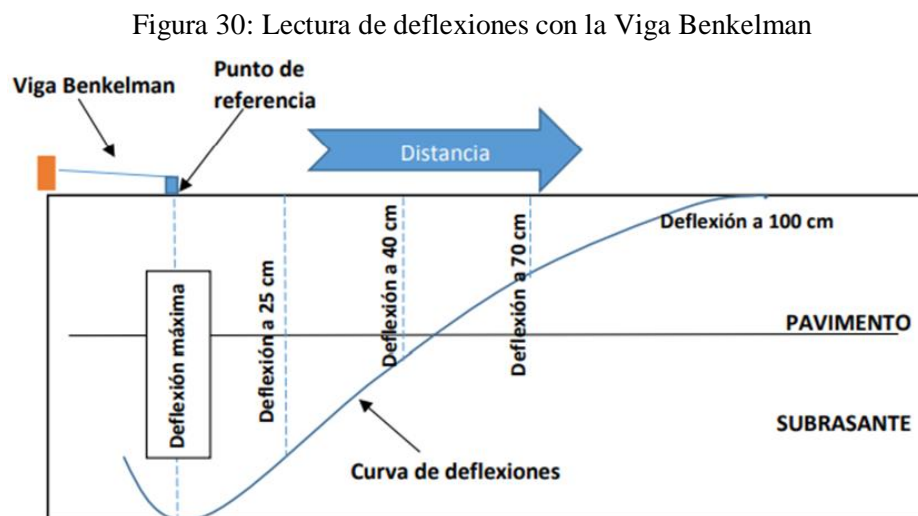
Como norma se realiza marca adicional a una distancia de 25 cm. para la deflexión que servirá para el cálculo del radio de curvatura. Seguidamente se realiza a los 50, 75 y 100 pudiendo variar estas últimas, los cuales ayudaran a un mejor análisis.
