**Evaluación Geotécnica con Fines de Cimentación para Reducir el Riesgo
Sísmico en Zonas de Expansión Urbana del Distrito de Puente Piedra –
Asociación de Propietarios las Cañas, 2018**

TESIS PARA OBTENER EL TÍTULO PROFESIONAL DE INGENIERO CIVIL

LIMA – PERÚ

2018

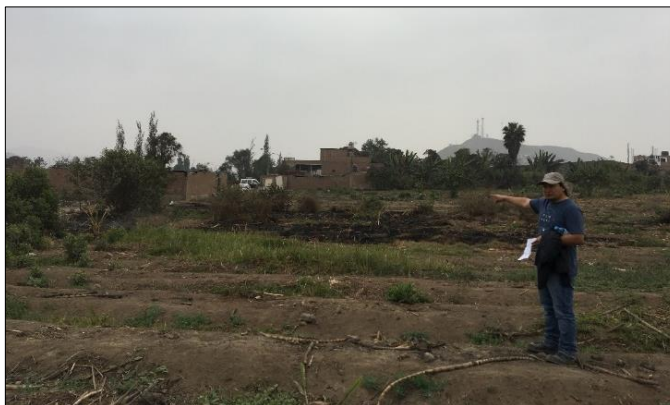
Se realizó el respectivo reconocimiento de la zona de estudio para tener en consideración en la realización de los ensayos, en el recorrido, se observó grandes extensiones de superficie agrícola.

Foto 1. Inspección visual del área de estudio.

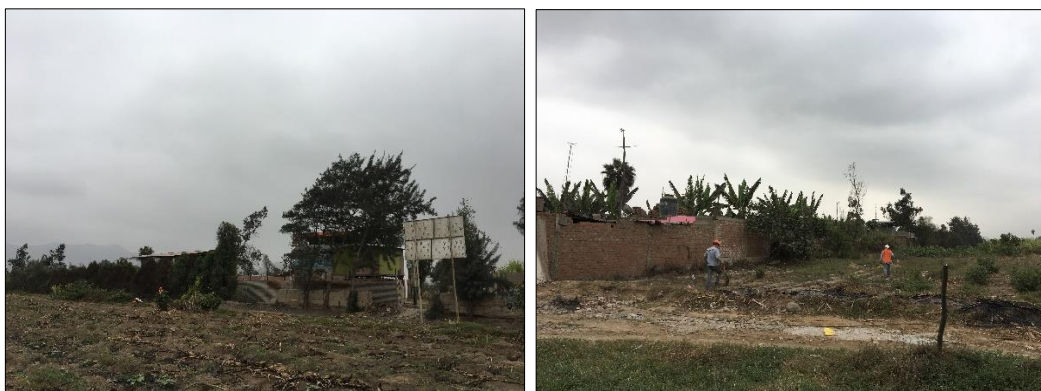
En la zona de estudio, se determinó la fuente de agua superficial a 100m proveniente del Rio Chillón. El nivel freático estaría a profundidad de 3m a 4m aproximadamente. A continuación, se muestran imágenes del entorno de la zona de estudio.

Foto 2. Entorno de la zona de estudio

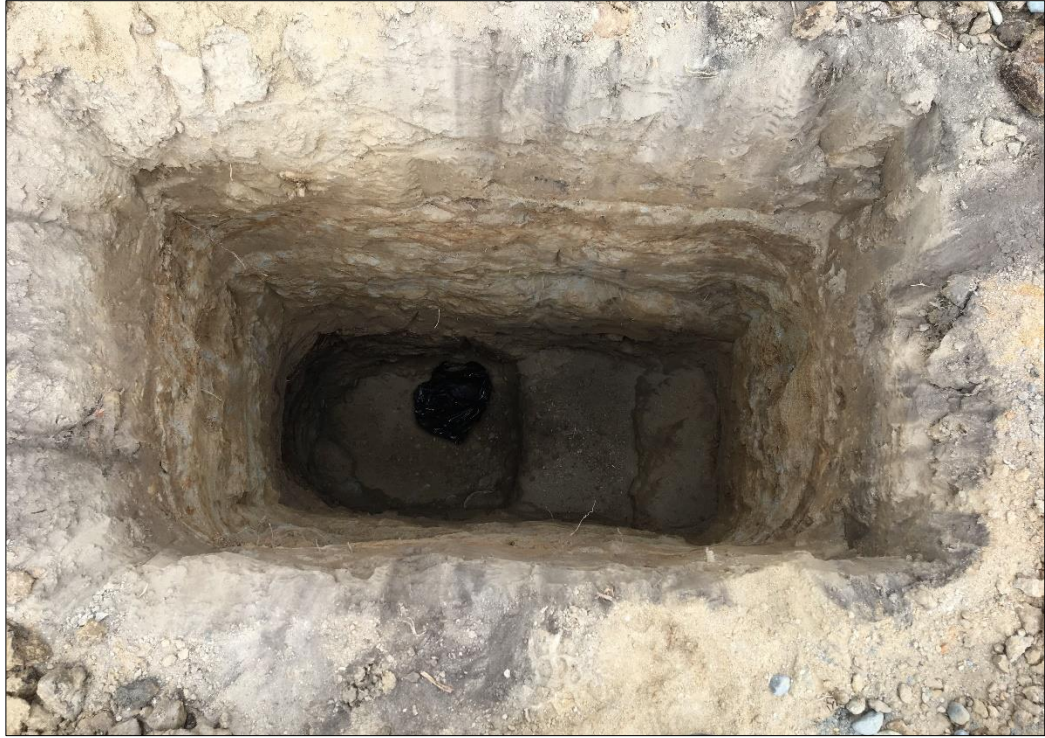
Foto 3. Excavación de calicata. Fuente Propia

En el proceso se encontró componentes de materia orgánica. A continuación, se muestra la visualización de la fotografía en etapa de la excavación.

- ❖ **Tipos de excavaciones a cielo abierto:** Calicatas, pozos, zanjas, trincheras y piques.
- ❖ **Herramientas:** se realizan básicamente utilizando las herramientas manuales como: Picos, barretas, palas, baldes, soga, etc.

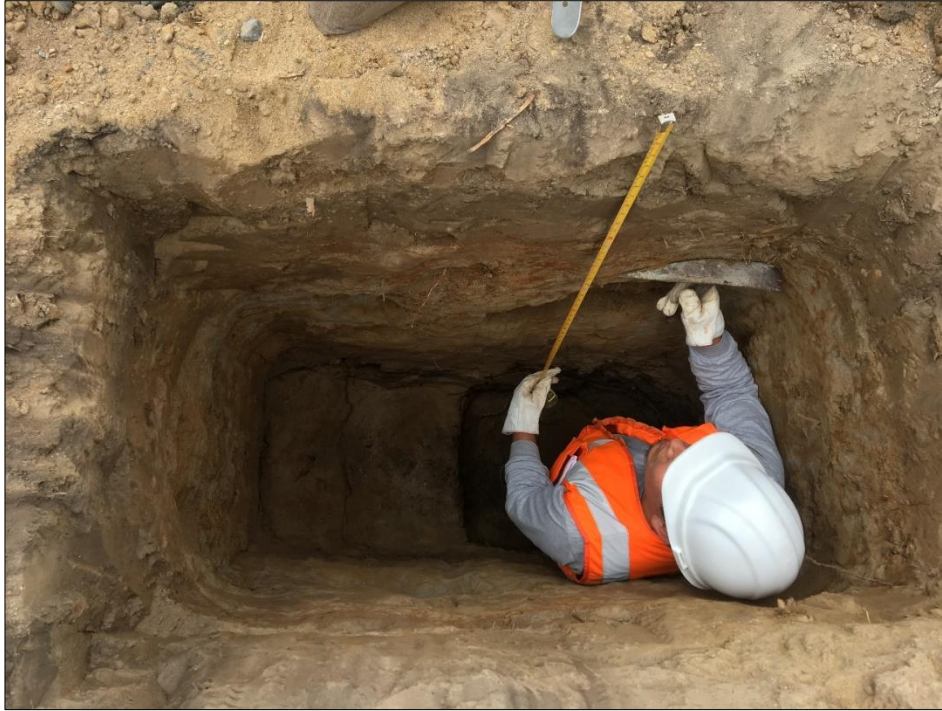
Foto 4. Vista del perfil estratigráfico del área de estudio.

Es una descripción a grandes rasgos del suelo, pero con un vocabulario adecuado en el cual se hace la identificación de partículas de diferentes tamaños, gravas, arenas y finos; además se identifica la forma, el color, textura, humedad, plasticidad, consistencia, compacidad etc. *Ver Cuadro 3.*

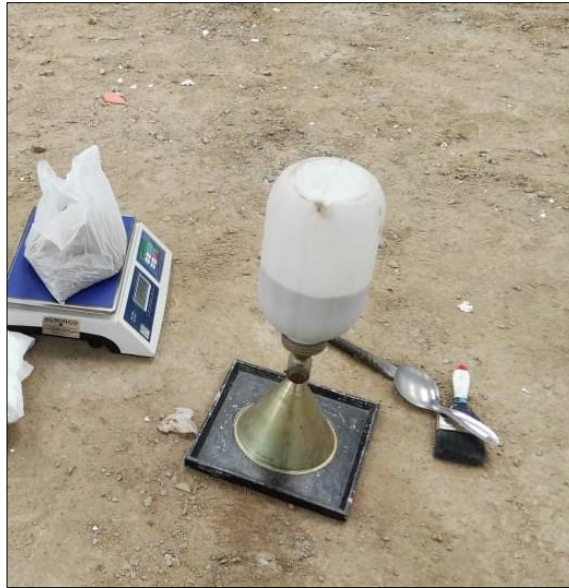
- Cono de arena, la cual está adherido por válvula cilíndrica, su extremo finaliza en embudo y otro que es ajustado a en boca de otro depósito, tiene una capacidad aproximada de 4l. El cono adiciona una base con un orificio en el centro el cual se encuentra acoplado al cono de arena.
- Balanza electrónica (aproximación al milésimo 0.01gr.)
- Horno el cual se utiliza para el secado de muestras (110°C)
- Arena de tipo normalizada.
- Base metálica que presente agujero en el centro.
- Para poder colocar la muestra excavada se hará uso de recipiente.
- Brocha, martillo, taras, cincel.

Foto 5: Equipo de Cono de Arena.

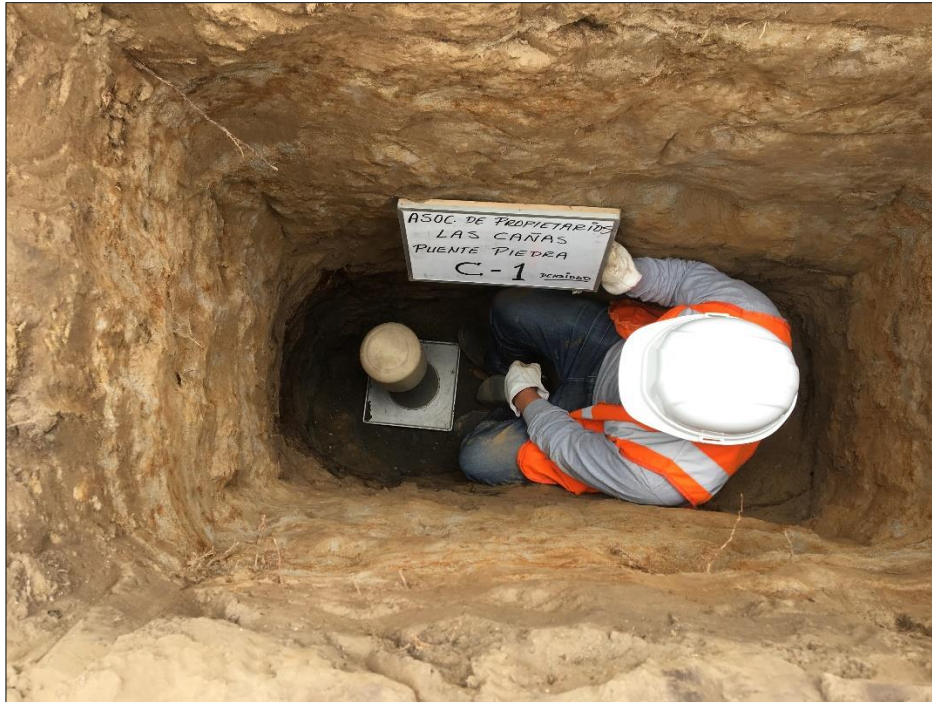
Foto 6. Cálculo de la densidad en el sitio con el método del cono de arena.

- Del material ya extraído, se toman tres muestras pequeñas, las que son colocadas en los recipientes y pesadas. Estas se llevan al horno por 24hrs. a una temperatura calculada de $110^{\circ}\text{C} \pm 5$, para luego proceder a pesar para finalmente obtener así el contenido de humedad. *Ver Foto 6. Realización del ensayo de densidad cono de arena.*

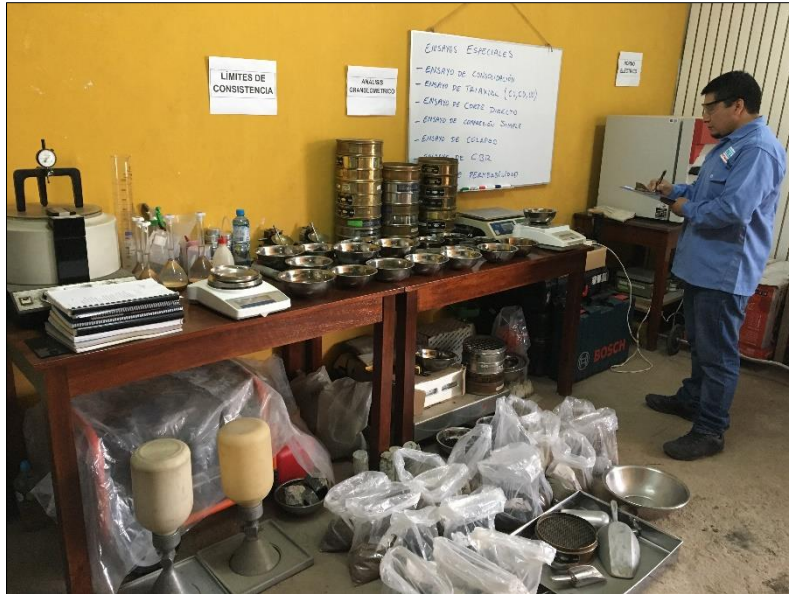
- Luego se pesa la muestra húmeda más la tara con tapa.

Foto 7. Pesado de muestras de suelo para determinar el contenido de humedad.

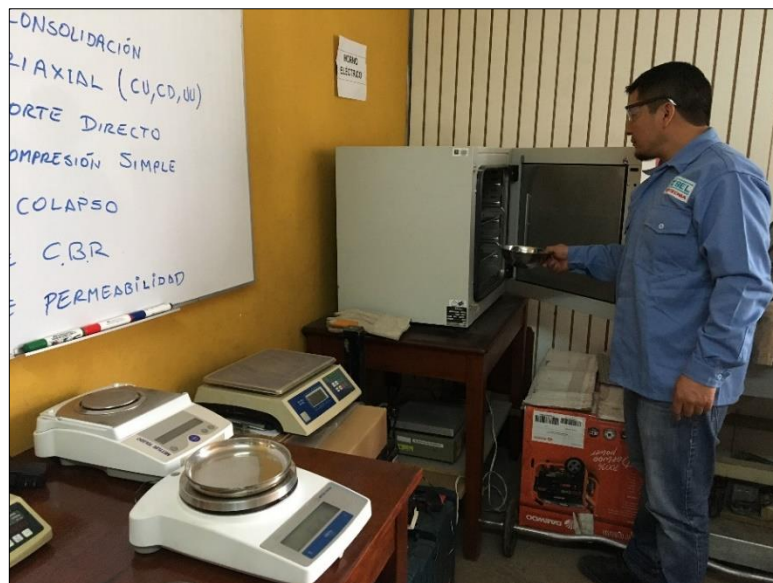
- Se procede a colocar la tara en el horno a una temperatura de 110 Celsius por 16 horas hasta que tenga peso un constante (sin la tapa). Si el material es de tipo arcilla o tiene impurezas orgánicas la temperatura debe de ser de 60°C aproximadamente. Lo más adecuado es dejarlo a esta temperatura de un día para otro.
- Luego retirar la muestra del horno, y colocar la tapa de la tara, posteriormente dejar enfriar para pesar la muestra más la tara con tapa. Ver Foto 8.

Foto 8. Determinación del contenido de humedad.

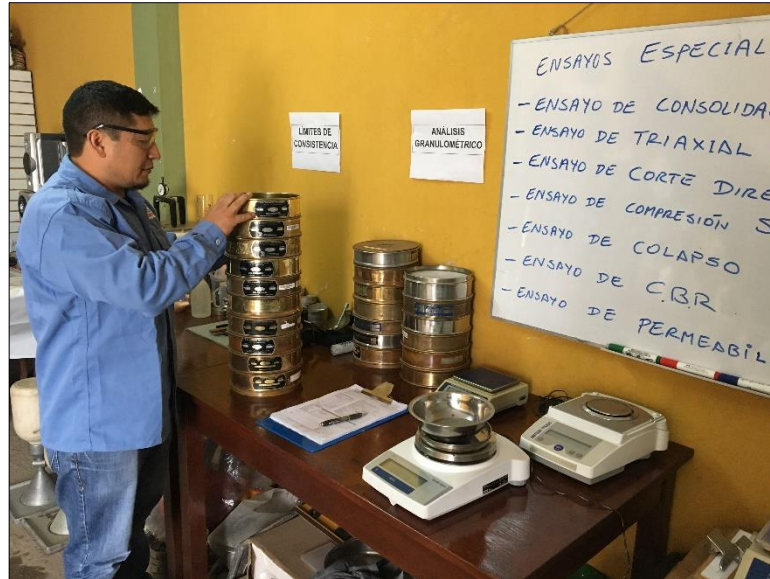
- Balanza: Sensible a 0,01 g para pesar material que pasa el tamiz N° 10 (2,00 mm), y una balanza sensible a 0,1% de la masa de la muestra ser pasada por el peso del material retenido en el tamiz N° 10.
- Tamices: Tamices de malla cuadrada que cumplan con la ASTM E 11. Los tamices deben incluir lo siguiente: 3" (75mm), 2" (50mm), 1½" (37.5 mm), 1" (25.0 mm), ¾" (19.0 mm), 3/8" (9,5 mm), N° 4 (4.75 - mm), N° 10 (2.00 - mm), N° 20 (850 - μm), N° 40 (4250 - μm), N° 60 (250 - μm), N° 140 (106 - μm), N° 200 (75 - μm).
- Horno para el secado: Ventilado, preferentemente del tipo de ventilación forzada.

Foto 9. Juego de tamices utilizados para el análisis granulométrico.

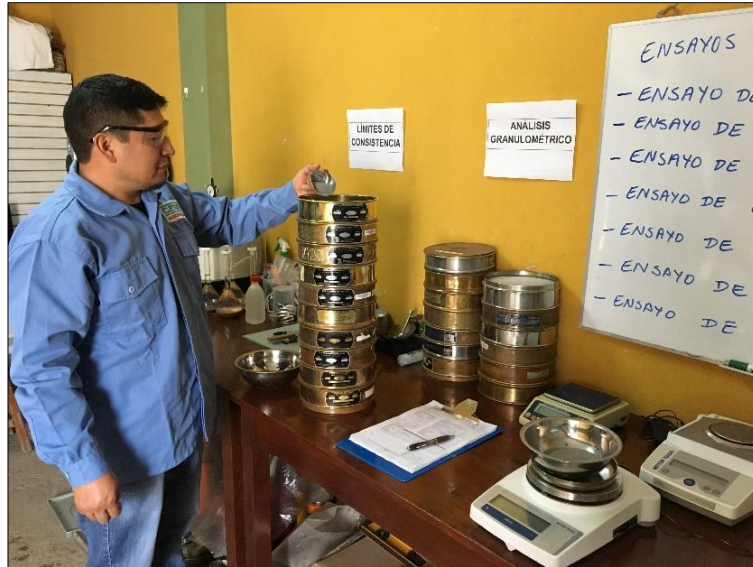
- Pesar y secar la muestra, luego volver a pesar la muestra y proceder con el lavado de dichas muestras con el tamiz N°200.
- Proceder con el secado las muestras lavadas en el horno a una temperatura de 110°C.
- Luego sacar las muestras y pasarlas por los tamices debidamente ordenados de mayor a menor tamaño.
- Luego pasar el agregado por los tamices y agitar por un tiempo necesario hasta que no pase restos de la muestra al siguiente tamiz.
- Luego se procede a anotar los pesos con los agregados retenidos en cada tamiz.

Foto 10. Tamizado de muestras.

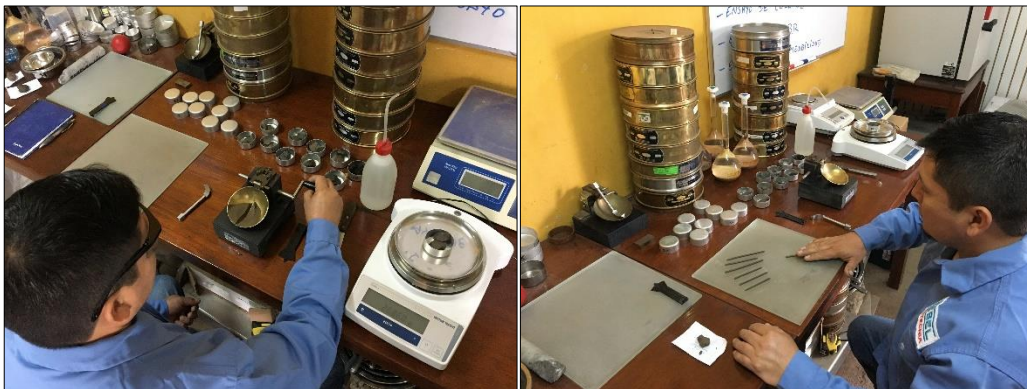
- A la muestra se le remueve el material detenido en el tamiz de $425\ \mu\text{m}$ (N° 40). El límite líquido se debe determinar realizando los ensayos en los cuales una porción del ejemplar es esparcida en una copa de bronce dividida en dos por una herramienta ranuradora, después es dejada fluir debido a los impactos originados por las repetidas caídas de la copa en el dispositivo mecánico estándar.
- El límite líquido de puntos múltiples, requiere 3 y/o más tanteos con distintos contenidos de humedad y los resultados son presentados gráficamente y/o cálculos para obtener una relación que permita calcular el límite líquido.

- Para determinar el límite plástico se presiona la masa del suelo y formando con ella (rodándola) un hilo de 3.2 milímetros (1/8 de pulgada) de diámetro una porción pequeña de suelo plástico hasta que el contenido de agua sea minimizado al punto en el cual el hilo se quiebre y evite ser presionado y enrollado. El contenido de agua en el suelo se reporta como el límite plástico.
- Luego el índice de plasticidad se calcula mediante la diferencia del el límite plástico y límite líquido.

Foto 11. Determinación de los ensayos de limite líquido y límite plástico respectivamente.

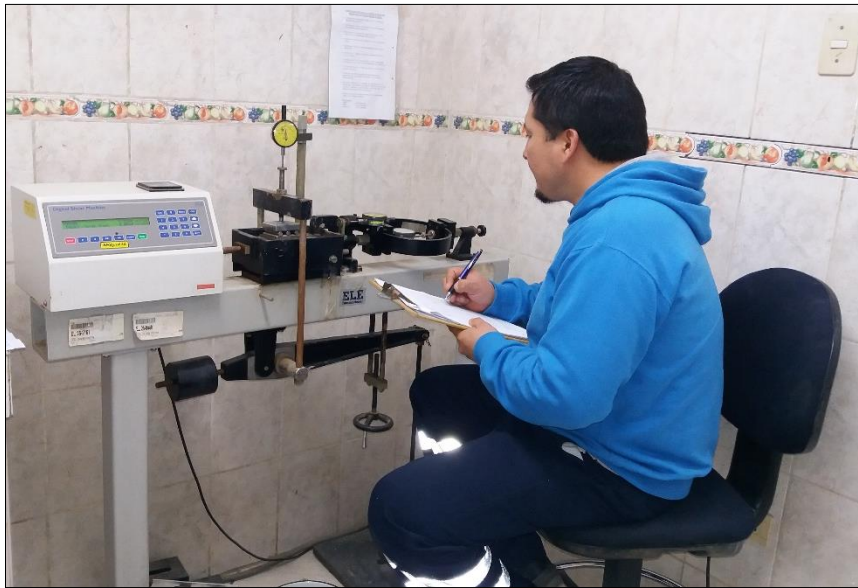
Foto 12. Ensayo de corte directo

Este ensayo determina los parámetros de ángulo de fricción interna y cohesión, mediante la acción de una fuerza horizontal, mientras se aplica la carga normal en el plano de movimiento.

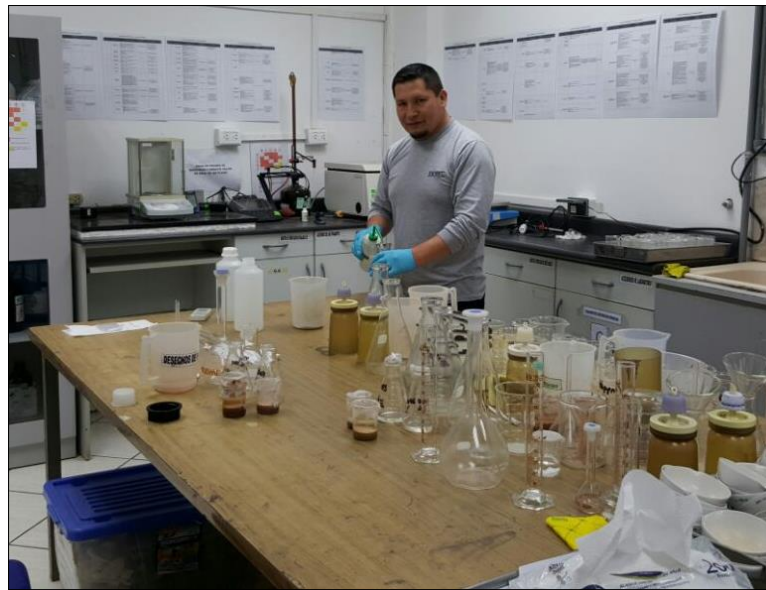
Foto 13. Ensayo de análisis químico.

En base a investigaciones anteriores y exploración geotécnica presente, se determina que la agresividad química del suelo se encuentra a nivel bajo. Los que nos permite recomendar el uso de cemento Pórtland tipo I. Esto se corrobora con los análisis químicos ejecutados a tres muestras representativas. *Ver Anexo N°8.2.4. Análisis químicos.*

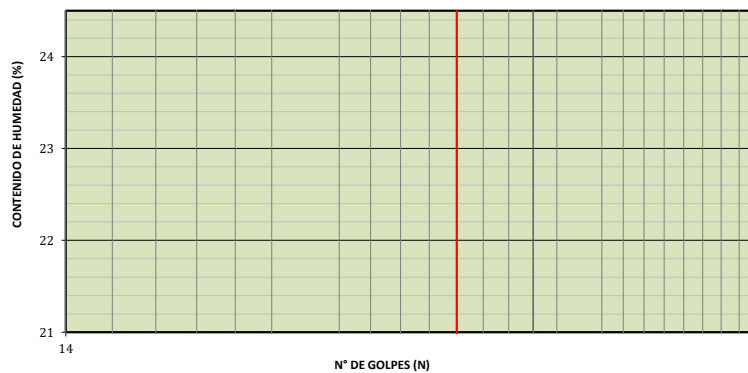
DIAGRAMA DE FLUIDEZ

LL (%): NP
LP (%): NP
IP (%): NP

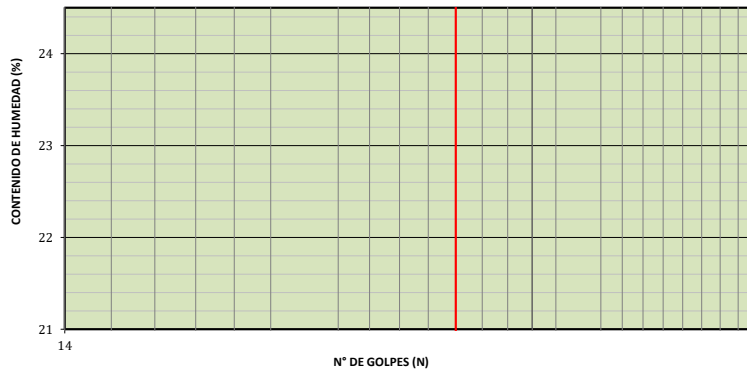
DIAGRAMA DE FLUIDEZ

LL (%): NP
LP (%): NP
IP (%): NP

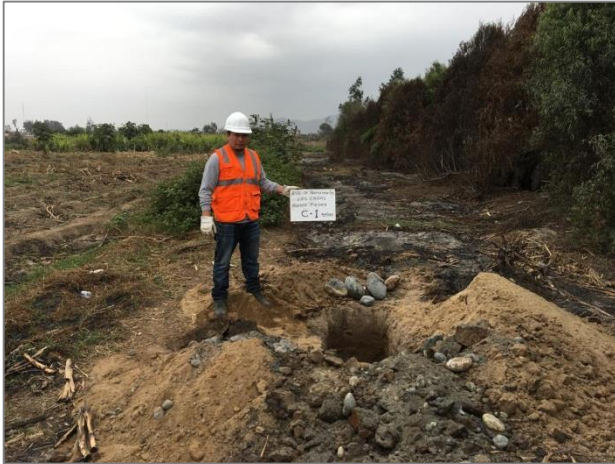
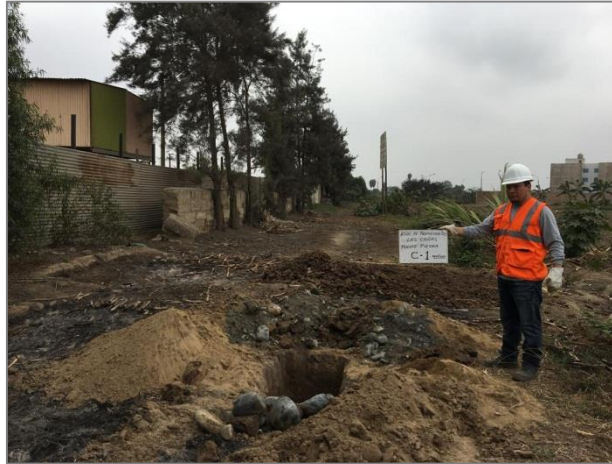
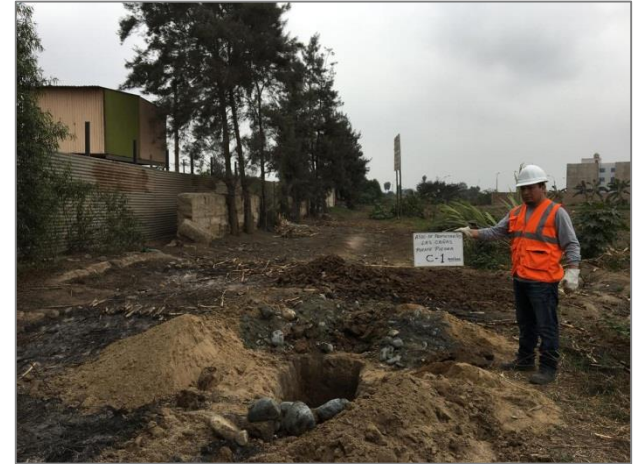
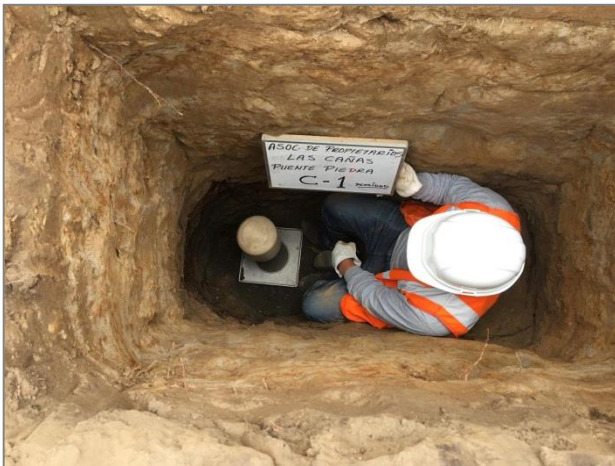
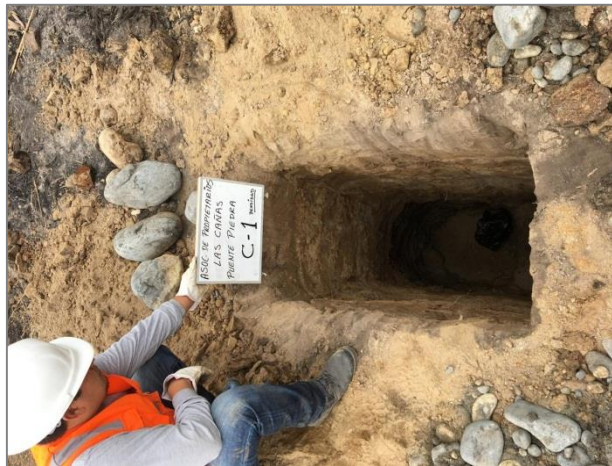
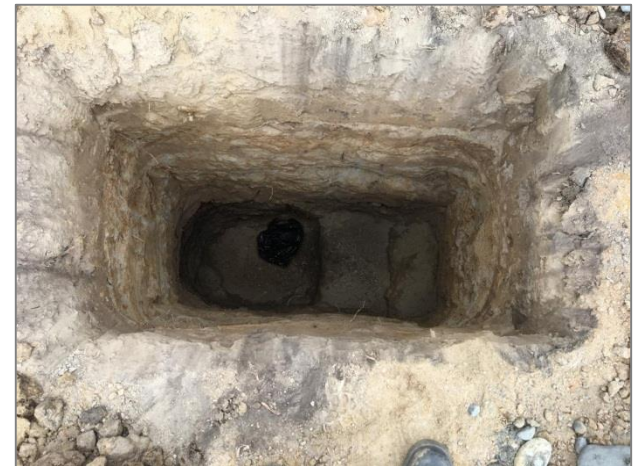
Panel 2.- Vistas de la ubicación e interior de la calicata C-1 mostrando el interior de los suelos presentes.

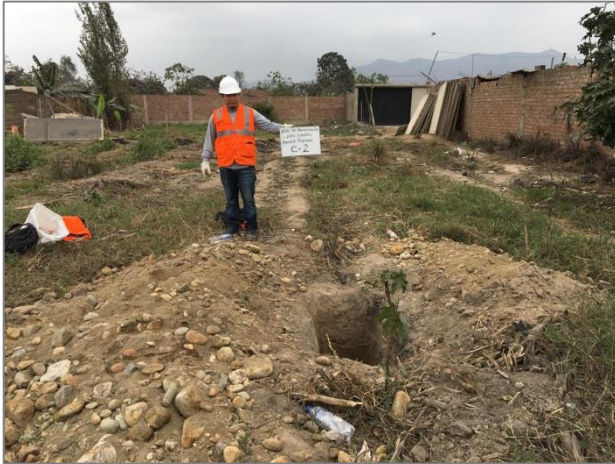
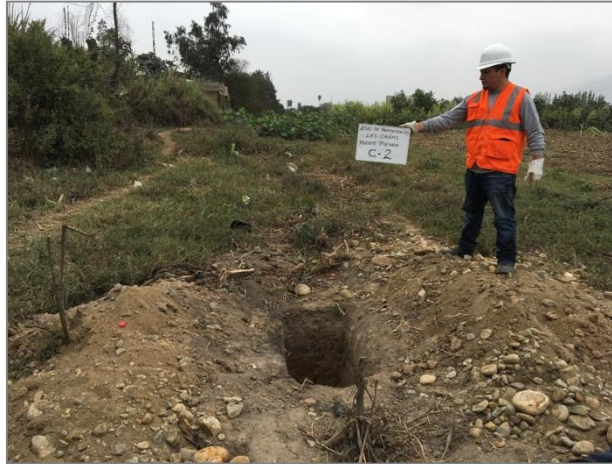
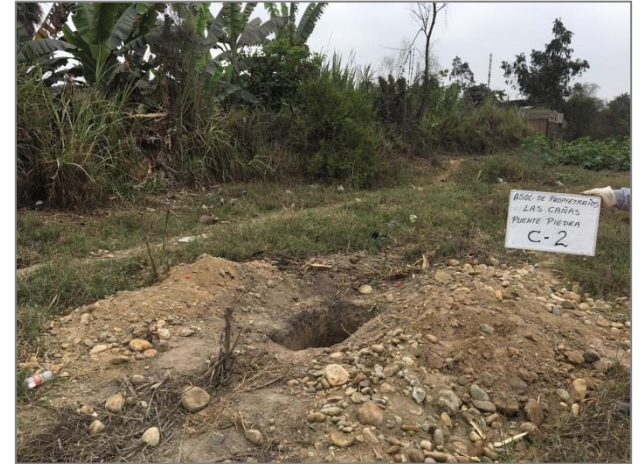
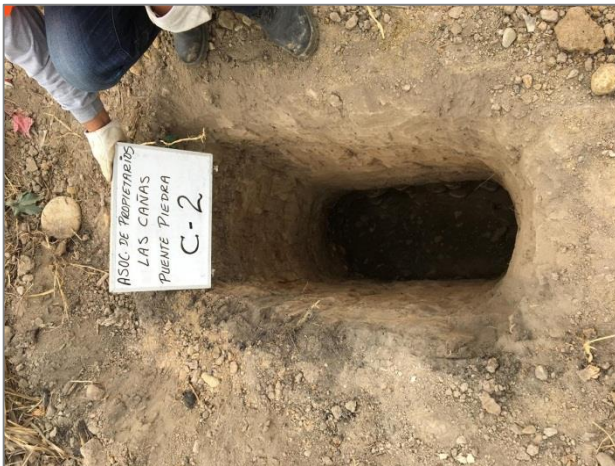
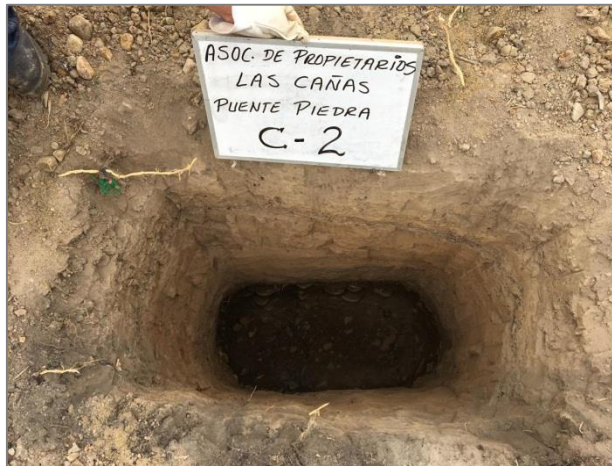
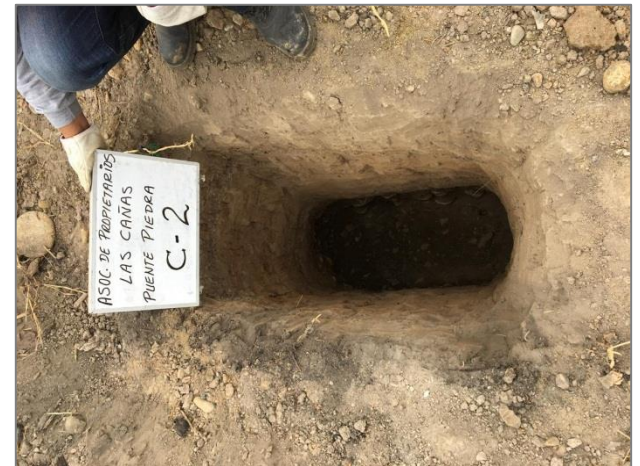
Panel 3.- Vistas de la ubicación en interior de la calicata C-2 mostrando el interior de los suelos presentes.

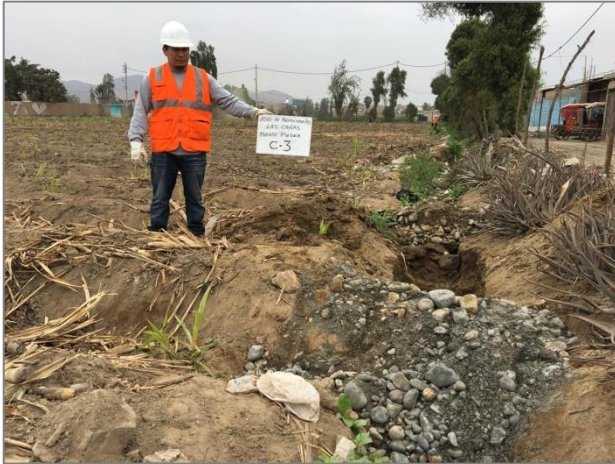
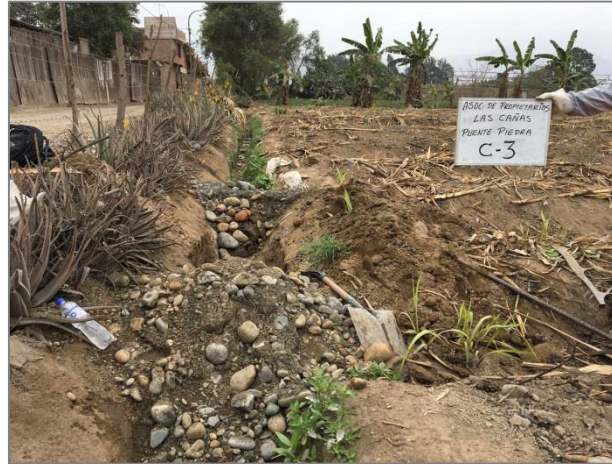
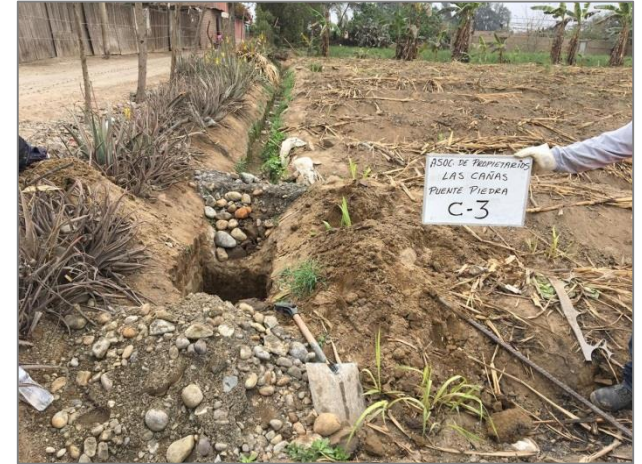
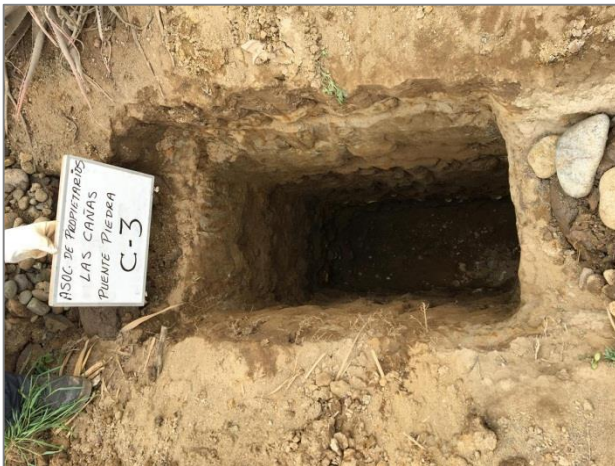
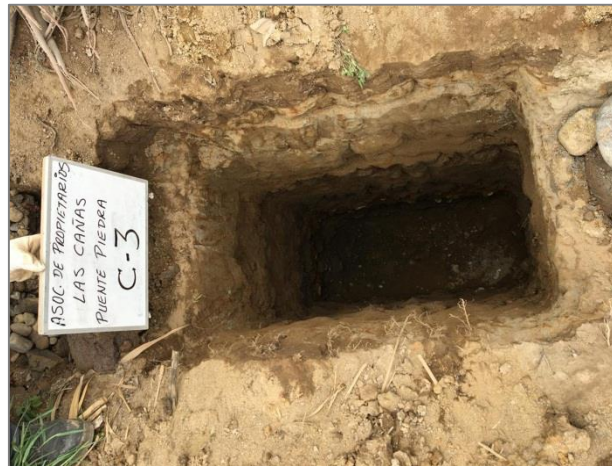
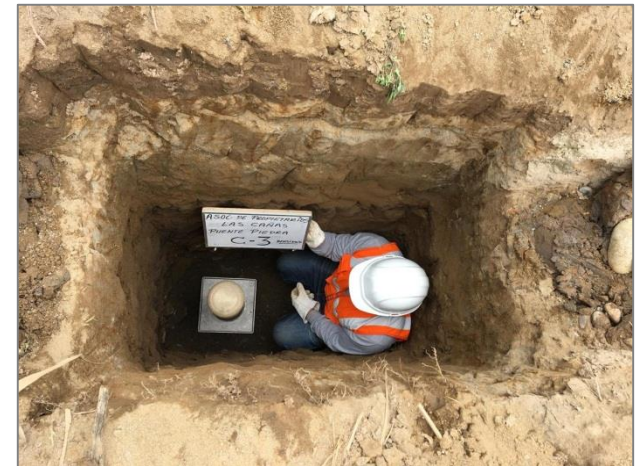
Panel 4.- Vistas de la ubicación en interior de la calicata C-3 mostrando el interior de los suelos presentes.
