**“Diseño de la infraestructura vial con pavimento articulado para la
transitabilidad en la Urbanización Nuevo Máncora, Máncora, Talara,
Piura - 2018”**

**TESIS PARA OBTENER EL TÍTULO PROFESIONAL DE:
Ingeniero Civil**

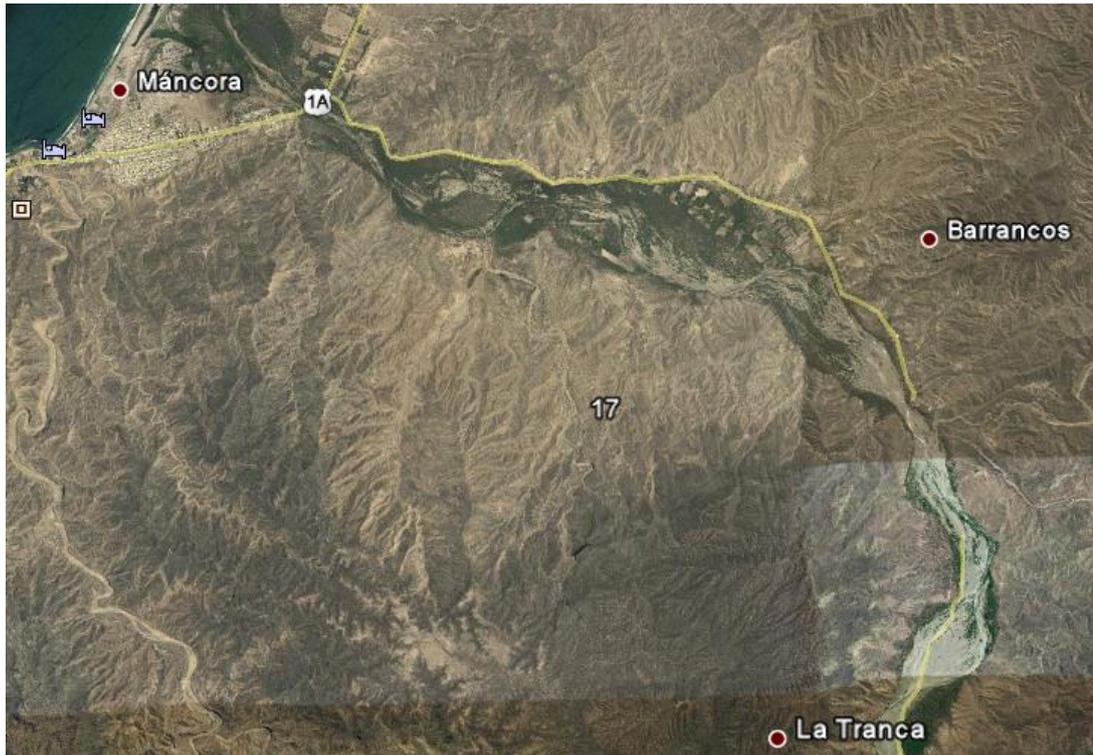
Se ha explorado la cantera que serán utilizadas para el material de Base y cama de arena, la cual cumple con las especificaciones técnicas especificadas, la cantera Quebrada Fernández, se encuentra ubicada en el Distrito de Canoas de Punta Sal – Provincia Contralmirante Villar Zorritos:

Cantera Fernández 15.62km de la urbanización nuevo Máncora(Google Earth, 2017).

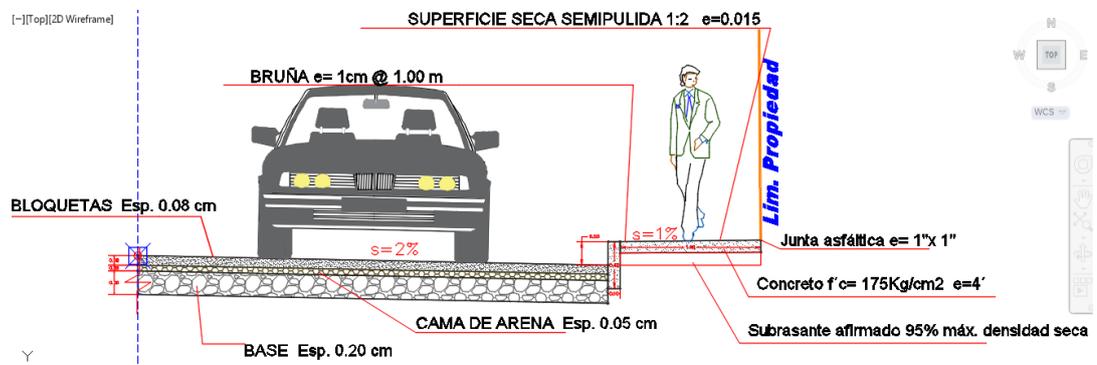
Figura 1: Sección típica de acera exterior e interior

Sistema de evacuación pluvial interior

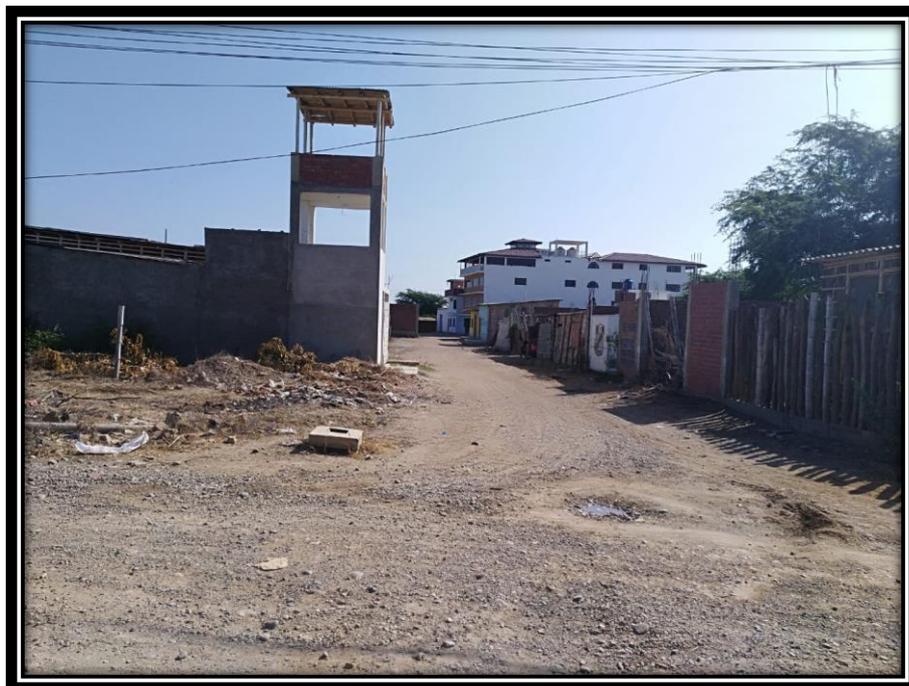
Calle en mal estado de la urbanización nuevo Máncora

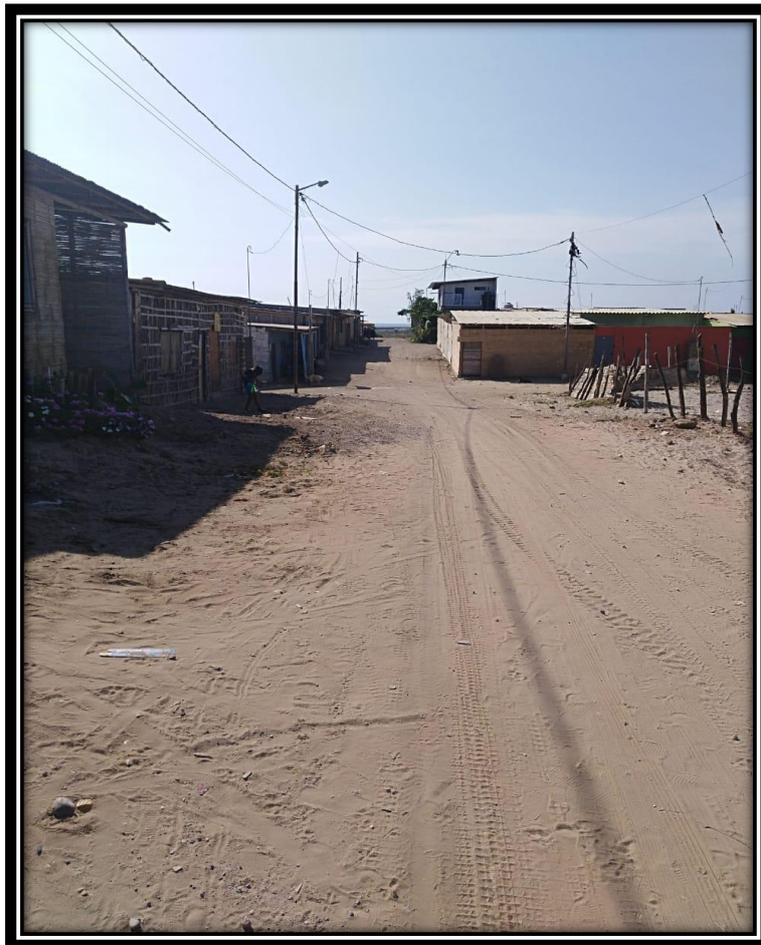
Calle con problemas de transitabilidad urbanización nuevo Máncora

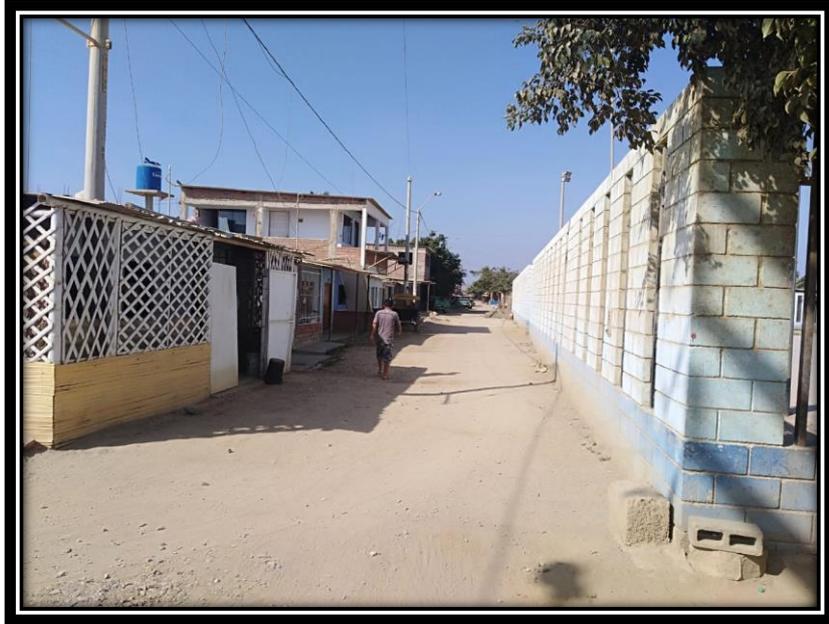
Calle limítrofe en mal estado de la urbanización nuevo Máncora

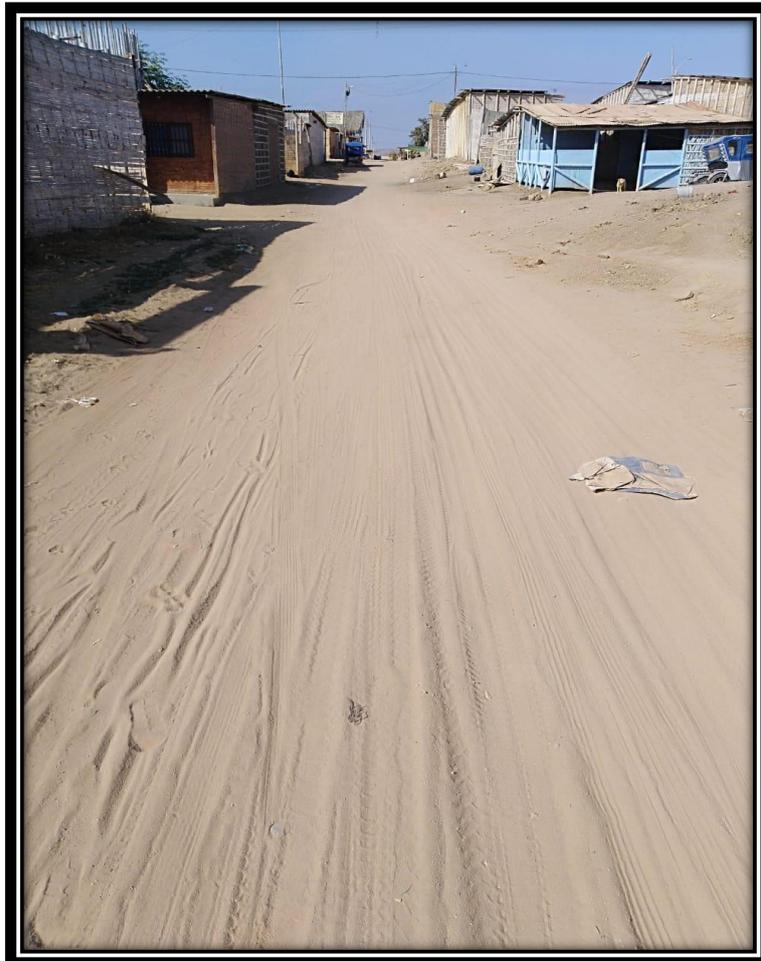
Calle con material suelto de la urbanización nuevo Máncora

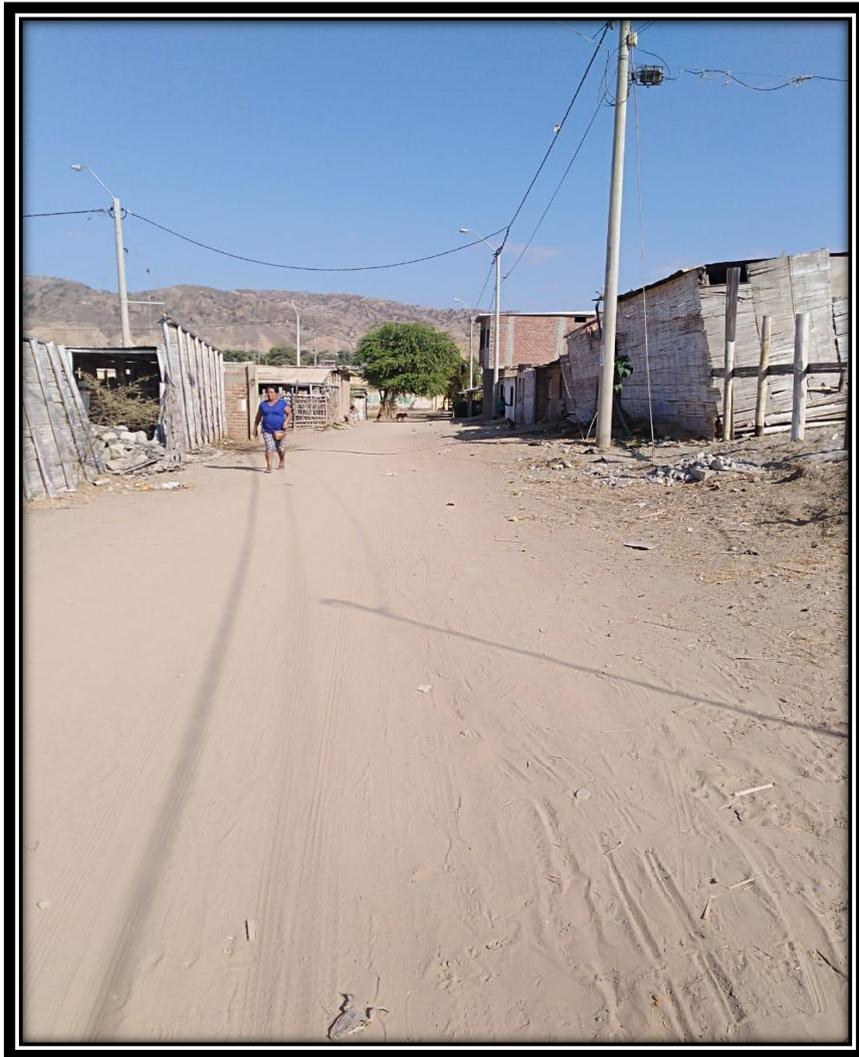
Calle con material suelto y desniveles de la urbanización nuevo Máncora

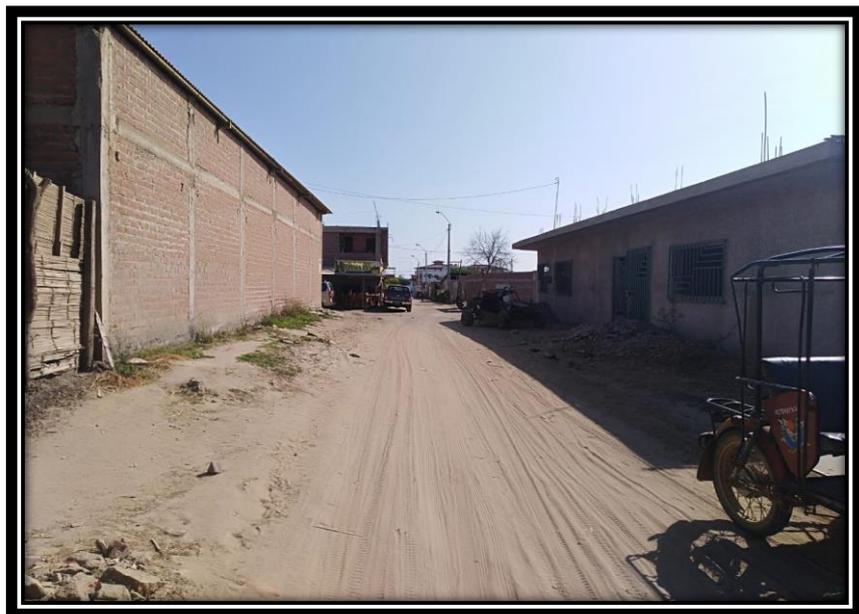
Calle en mal estado y desniveles de la urbanización nuevo Máncora

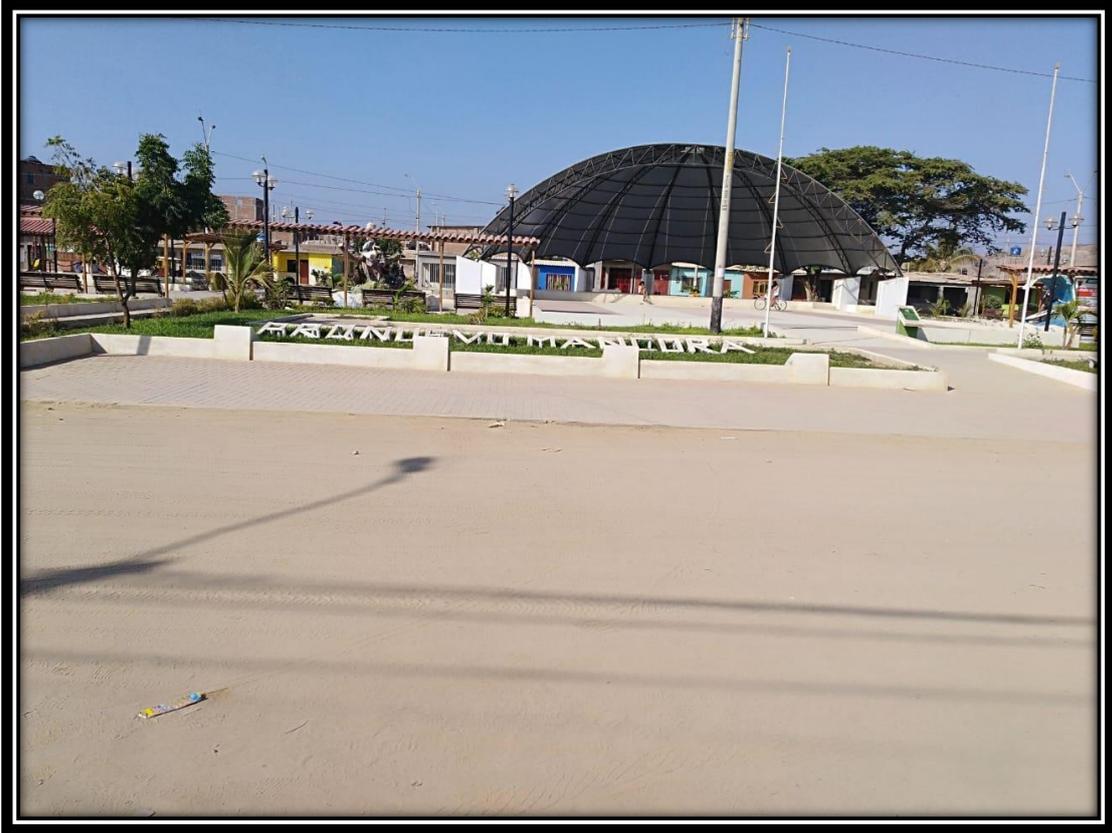
Calle en mal estado y desniveles de la urbanización nuevo Máncora
