Evaluación de muros de contención para estabilización de taludes como propuesta ante la vulnerabilidad sísmica en el asentamiento humano Bellavista, distrito de Independencia, 2018

**TRABAJO DE INVESTIGACIÓN PARA OBTENER EL GRADO ACADÉMICO
DE BACHILLER EN INGENIERÍA CIVIL**

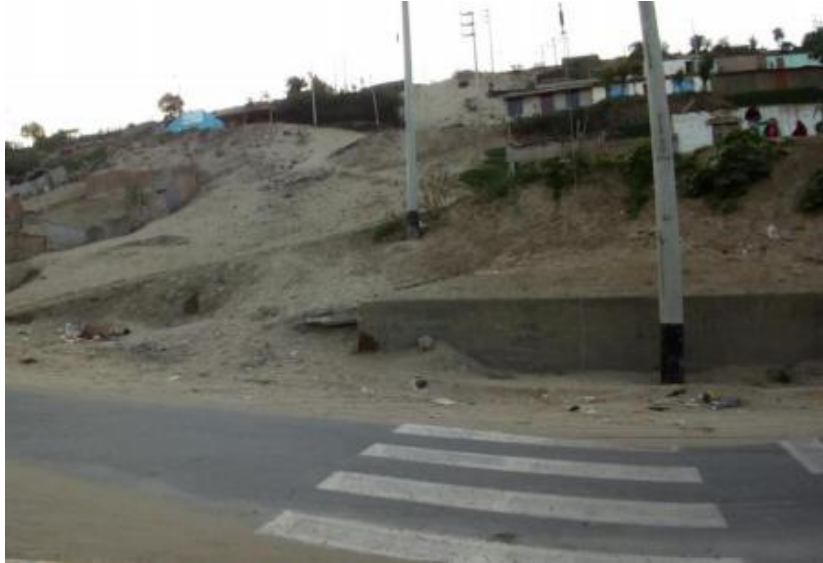
Figura 1: Muro de contención- Asentamiento Humano Bellavista Independencia

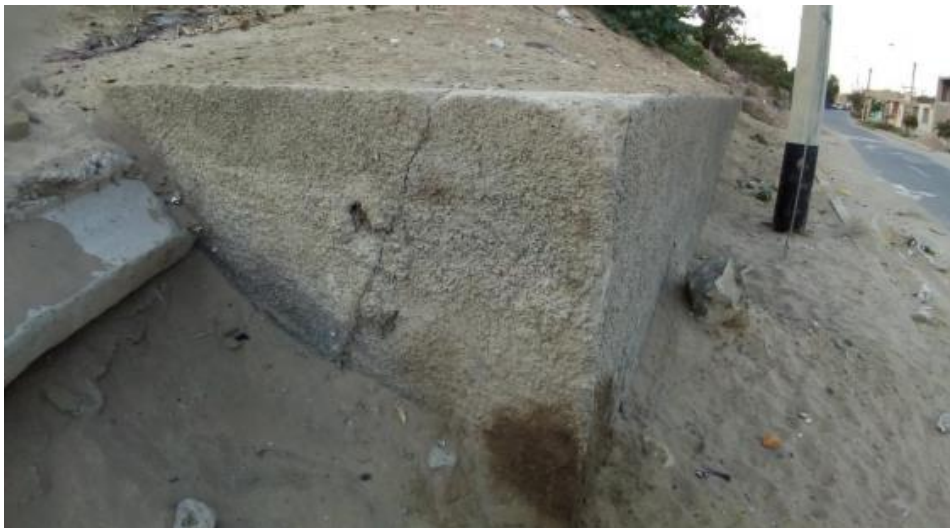
Figura 2: Muro de contención con agrietamientos- AA.HH. Bellavista, Independencia

Evaluación	Partes	Fallas	Estado
Muro de contención	Pantalla	Deslizamiento	Se observó que el cuerpo presenta daños, sobre todo fisuras y grietas, puede ser a causa de las sobrecargas que se genera en la parte superior del muro, lo cual es superior a lo que fue diseñado.
	Pie	Volcamiento	Es una parte importante del muro (cimiento), se pudo observar que en algunas partes del tramo del muro no se encuentra, y sobre todo presenta desgaste en el concreto.
	Talón	Rotura	Parte indispensable del muro, que actúa como cimiento opuesto al pie. Se pudo observar que presenta rajaduras y desgaste de concreto.
	Tacón		Se observó que el muro de contención no presenta tacón siendo este una parte indispensable para ofrecer mayor sujeción a la estructura.

Se determinó los parámetros patológicos que presenta el muro de contención, siendo el primer tramo del muro el más afectado debido a las sobrecargas que existe en la parte superior del muro, generando la contracción del concreto que tiene como consecuencia a las fisuras y grietas.

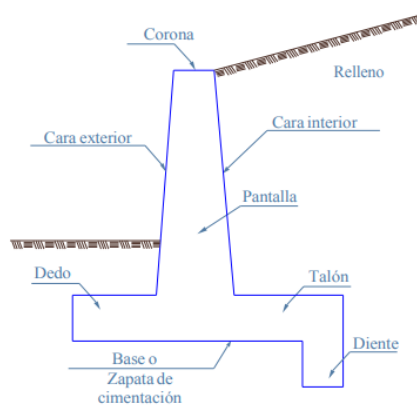
Figura 1.1. Muro de contención

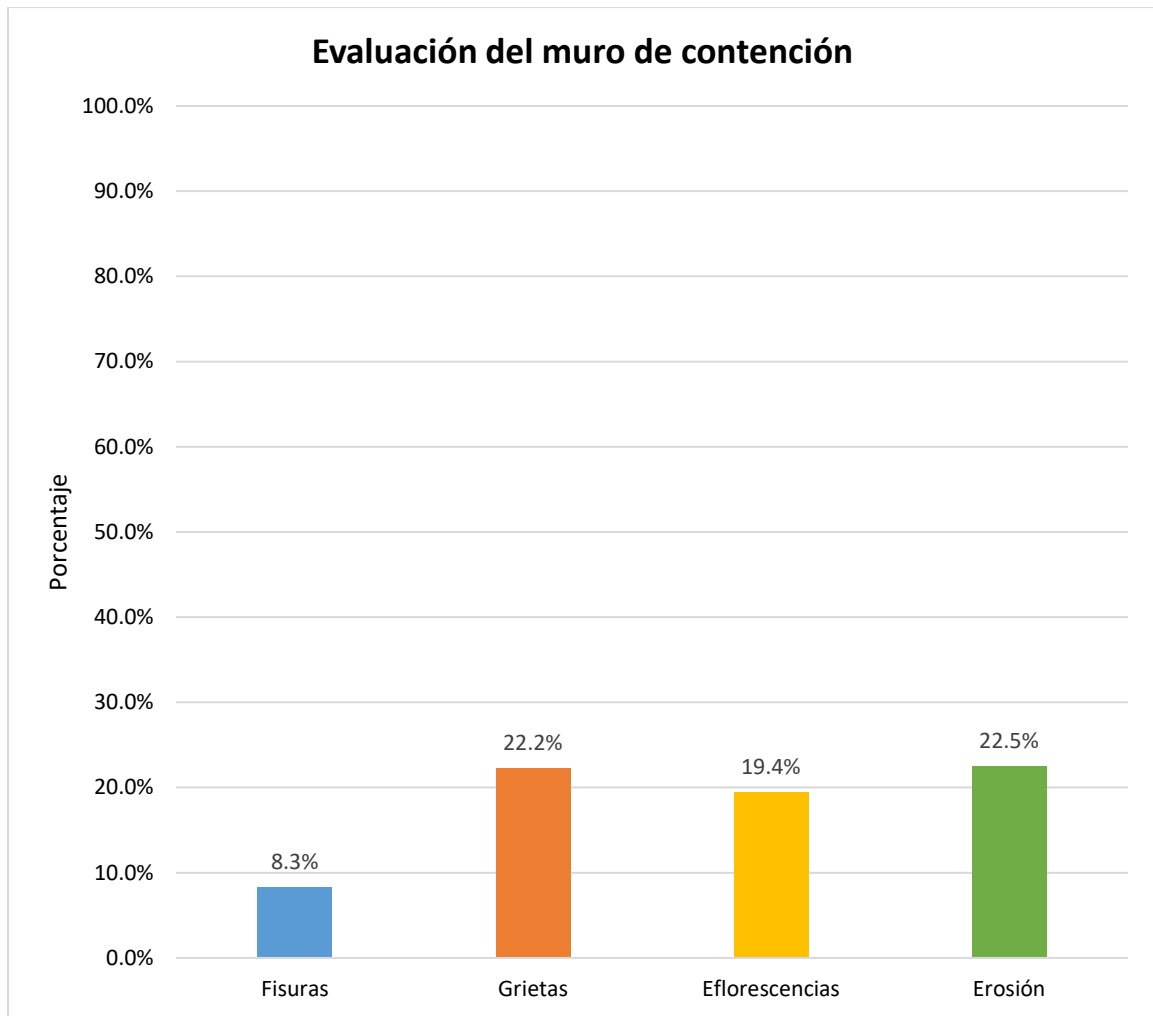
Figura 3. Cuadro resumen de la evaluación del muro de contención
Fuente: Elaboración propia

INTERPRETACIÓN: Luego de realizar la inspección visual del muro de contención e identificando las fisuras, grietas, eflorescencias y erosión presente, se puede observar en el cuadro anterior que las grietas y erosión representan los más altos valores con un 22.2% y 22.5% respectivamente de área afectada. Ello sirve para tener conocimiento y poder realizar un mantenimiento al muro de contención y evitar que estos indicadores aumenten y hagan que falle el muro a futuro.
