**FACULTAD DE INGENIERÍA
ESCUELA PROFESIONAL DE INGENIERÍA CIVIL**

Evaluación estructural del pabellón C en la I.E. N°629-6034 Carbonell, San
Juan de Miraflores, Lima, 2018

**TESIS PARA OBTENER EL TÍTULO PROFESIONAL DE
INGENIERO CIVIL**

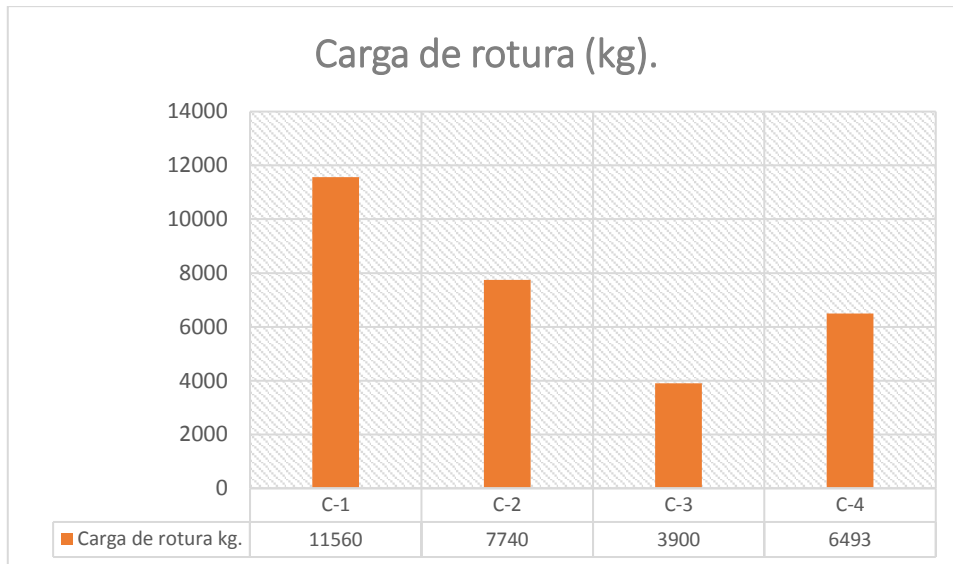
Figura 6. Carga de rotura

Aquí se aprecia la carga de rotura respectiva de cada uno, observando que la primera extracción de diamantina fue mayor con un 11 560 kg y la menor carga de rotura fue de 2175 kg en la ultima extracción de diamantina en la column C-4.

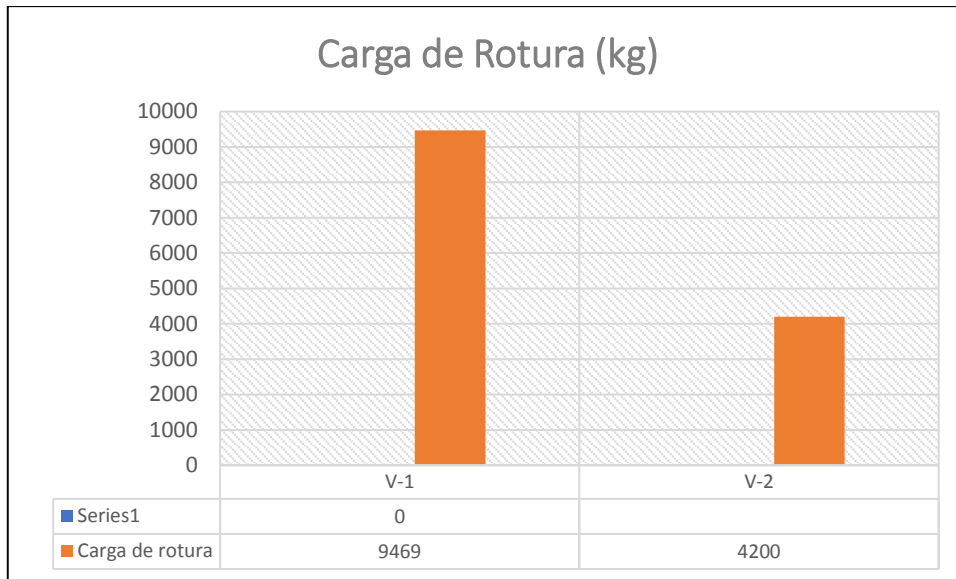
Figura 8. Carga de rotura de vigas

Aquí se aprecia la carga de rotura respectiva de cada uno observando que la primera extracción de diamantina fue mayor con un 9469 kg y la menor carga de rotura fue de 4200 kg en la última extracción de diamantina en la viga V-2.

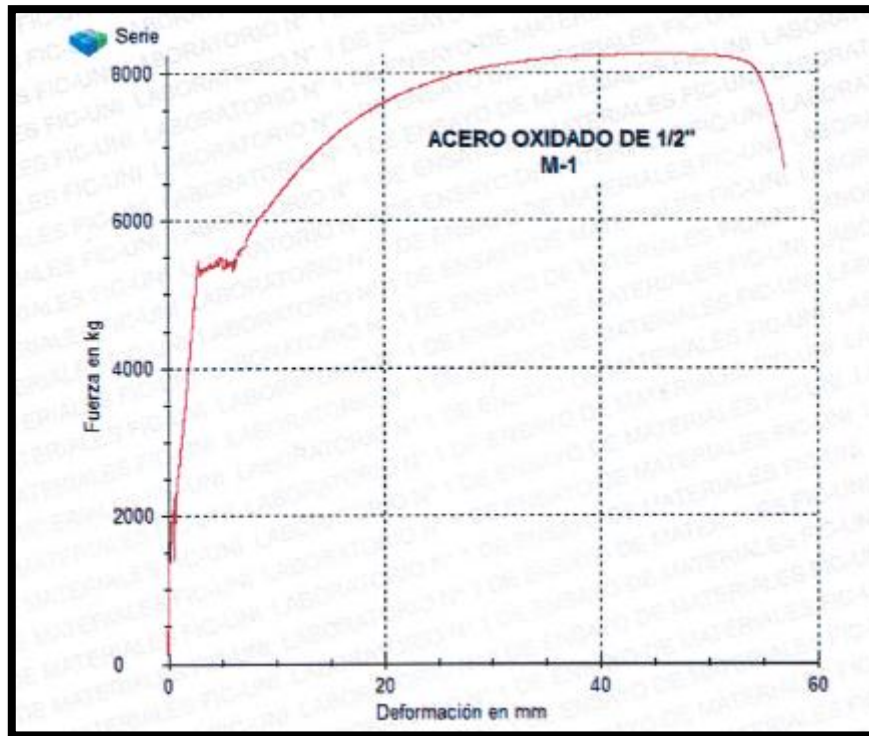
Figura 10. Primera muestra de acero oxidado

Aquí se aprecia la sección transversal de diámetro de 1/2" con una misma área en ambos lados oxidados de 129 mm², por consiguiente al aplicarle carga de tensión en los extremos se obtuvo un promedio de ambas de 63.25 kg/mm².

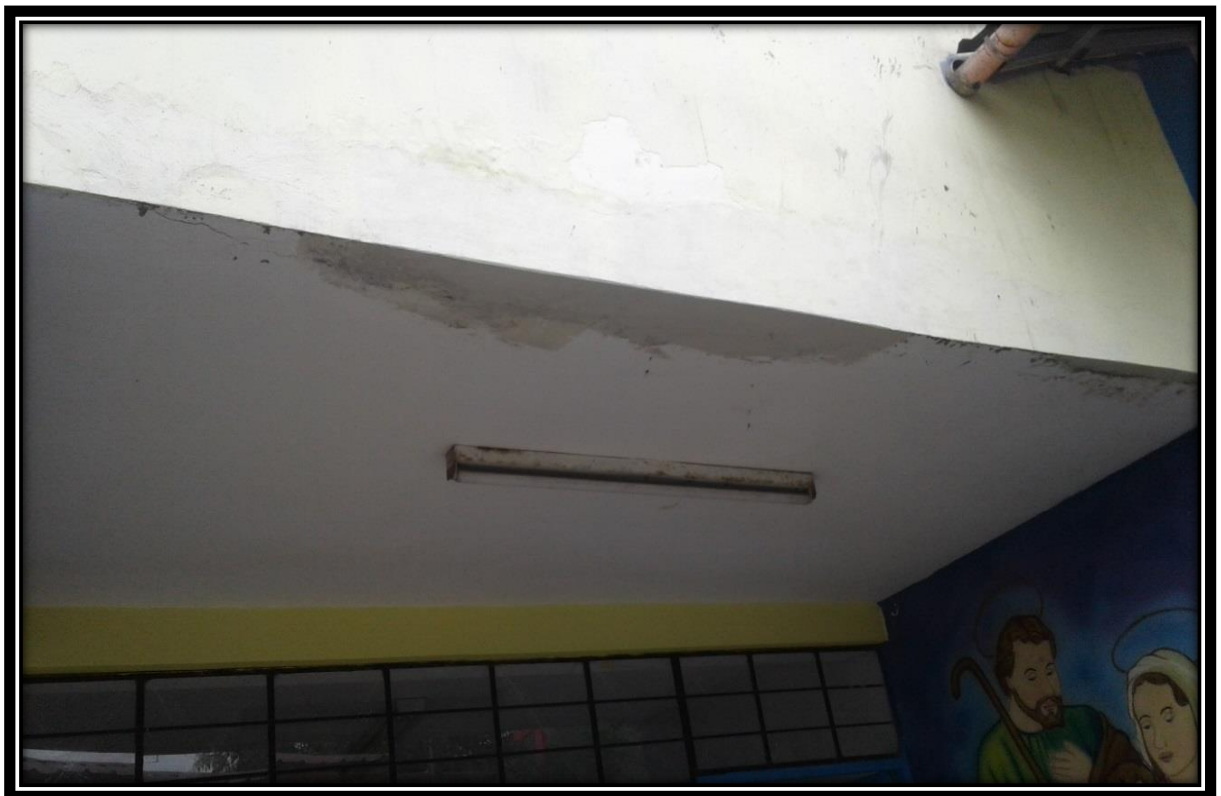
Figura 5: Resane de tarrageo en el alero (patología de fisura).

- Se recomienda el reparar las fisuras para evitar la corrosión del acero y que este pierda su resistencia, para así evitar graves daños por falta de ductilidad en la estructura en caso de un evento sísmico, para ello existen diversos métodos como el uso de morteros epóxicos para resanar las fisuras existentes.

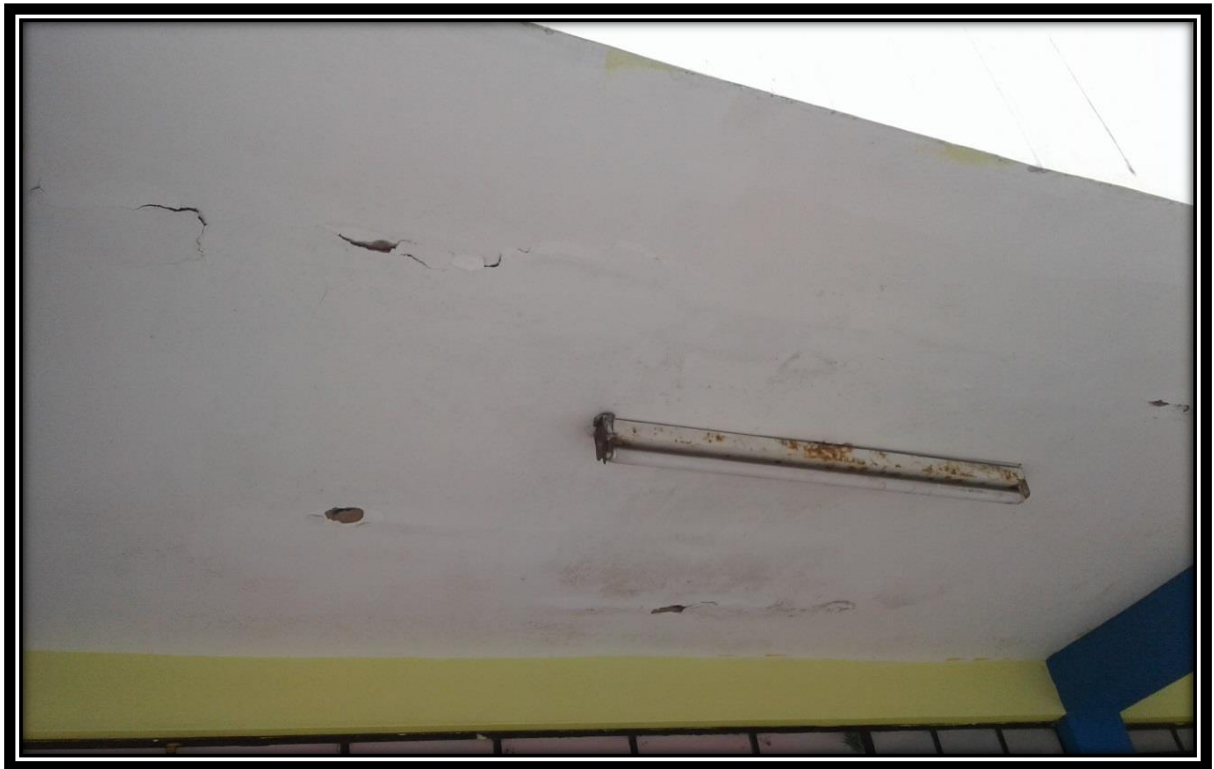
Se hallaron diversas patologías en el pabellón C de la IE N° 629 -6034 Carbonell como fisuras en la losa aligerada, desprendimiento de tarrajes, oxidación y corrosión del acero, esto se debe a que durante la construcción no se tomaron en cuenta los criterios de la norma E. 060 ya que fueron construidas por los padres de familia.

Figura 6: Fisuras en alero de losa aligerada.

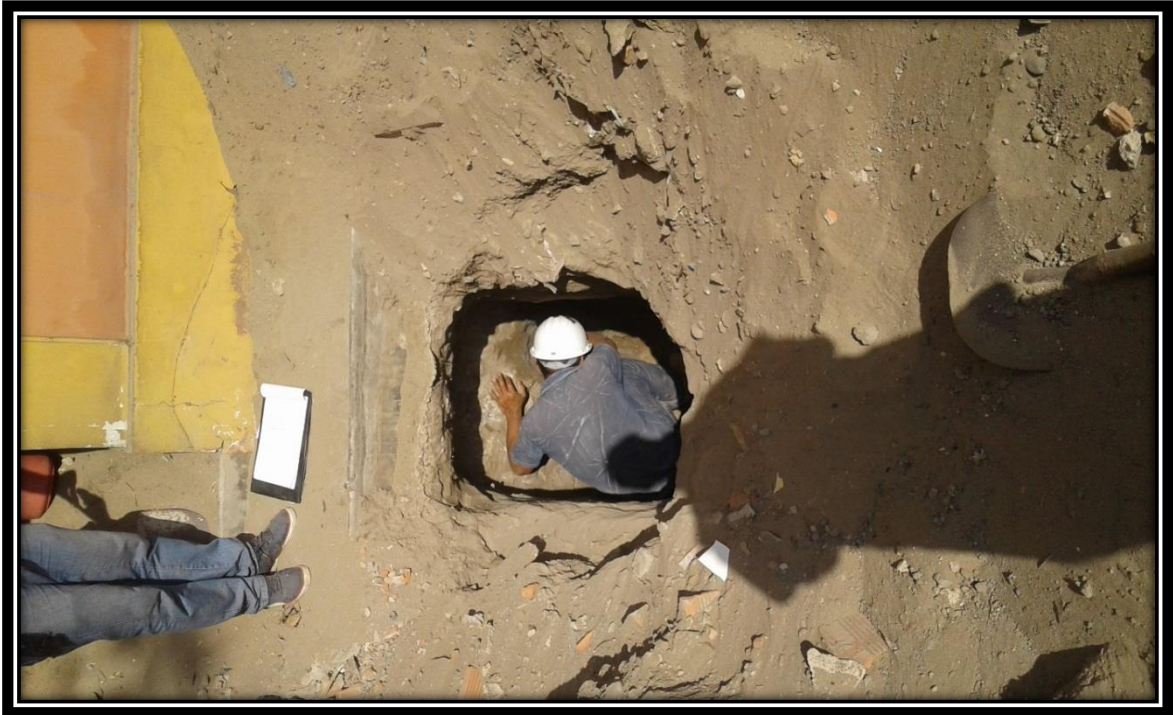
Figura 12: Fin de la auscultación 1.50 metros de profundidad.

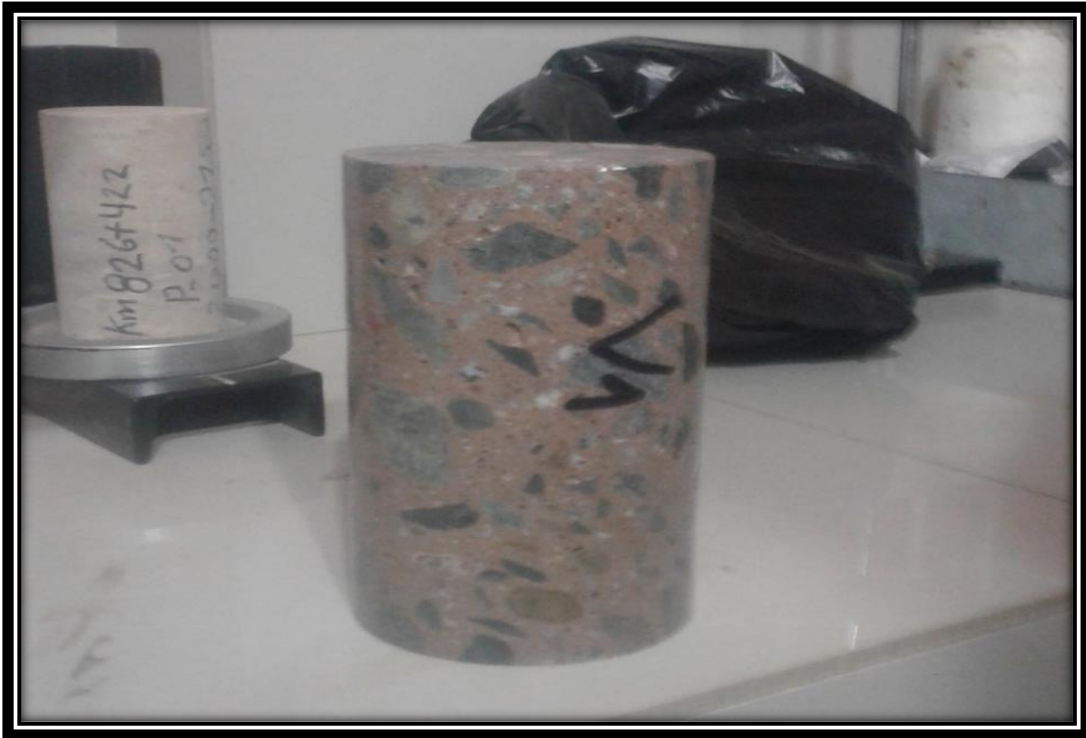
Figura 31: Testigo perfilado de la viga 1 $F_y = 135 \text{ kg/cm}^2$

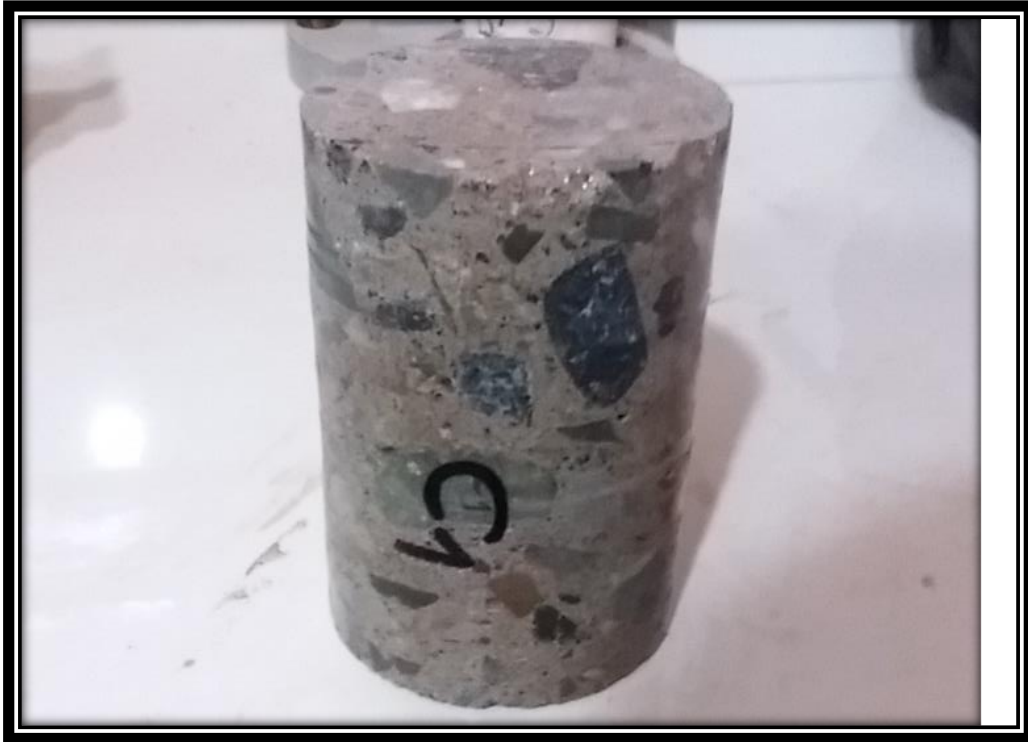
Figura 33: Testigo perfilado de la columna 1 $F_y = 159 \text{ kg/cm}^2$

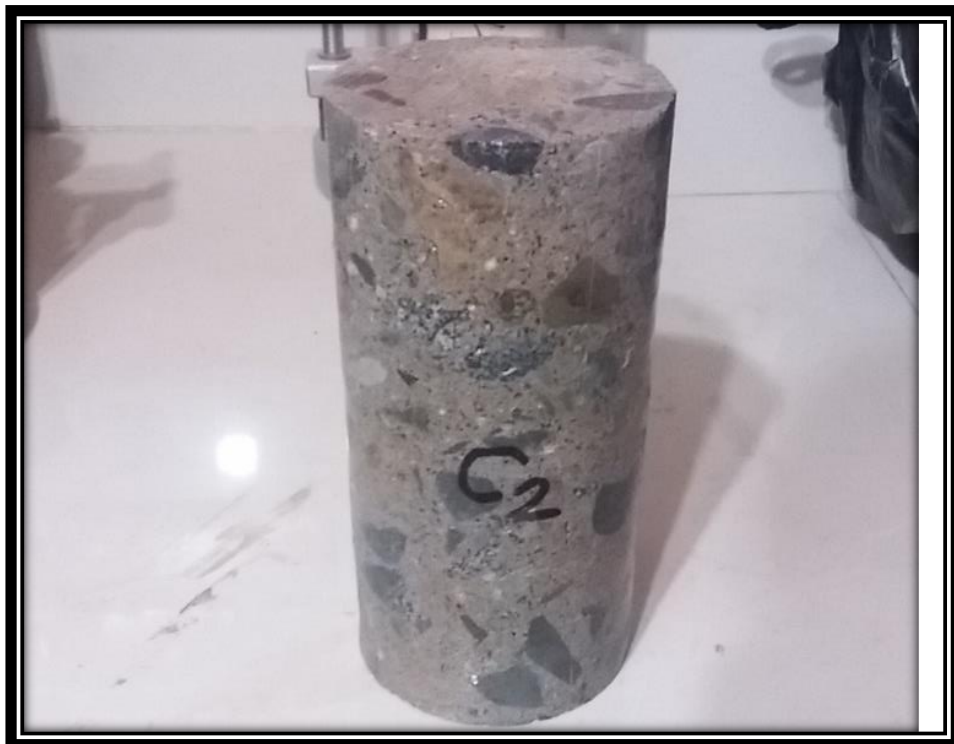
Figura 34: Testigo perfilado de la columna 2 $F_y = 112 \text{ kg/cm}^2$

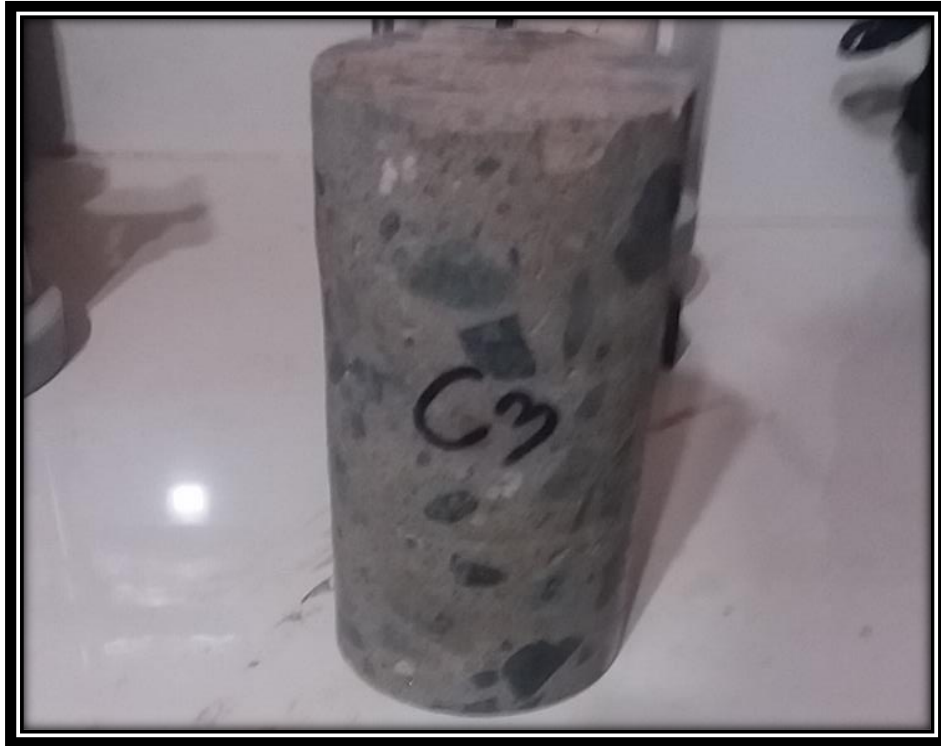
Figura 35: Testigo perfilado de la columna 3 $F_y = 56 \text{ kg/cm}^2$

- Se recomienda el reforzar los elementos estructurales de concreto en caso de una baja resistencia a la compresión puesto que podría ocasionar una falla frágil, sobre todo en las columnas el cual resulta un gran riesgo en la estructura que podría terminar en el colapso en caso de un evento sísmico, también se recomienda el reforzar las vigas para que aumenten su resistencia y su ductilidad esto se puede lograr con los diferentes tipos de reforzamientos.

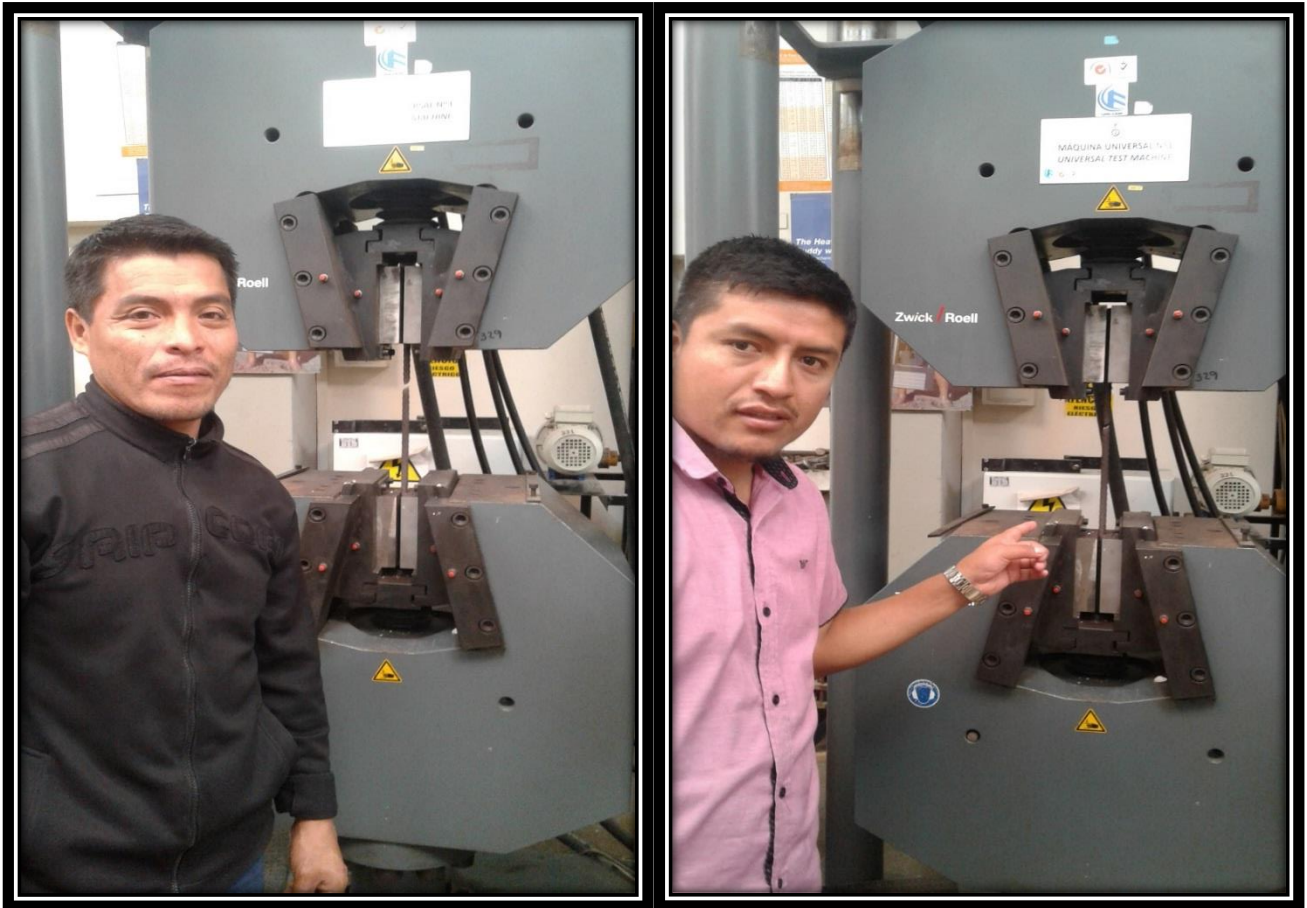
Figura 39: Resistencia a la tracción el acero N° 1 63.8kg/mm^2 y el acero N° 2 es de 62.7 kg/mm
