“Análisis estructural del pavimento flexible de las calles 02, 03 y 04, en la urbanización
Los Pinos, Chimbote, Ancash - 2019”

TESIS PARA OBTENER EL TÍTULO PROFESIONAL DE INGENIERO CIVIL

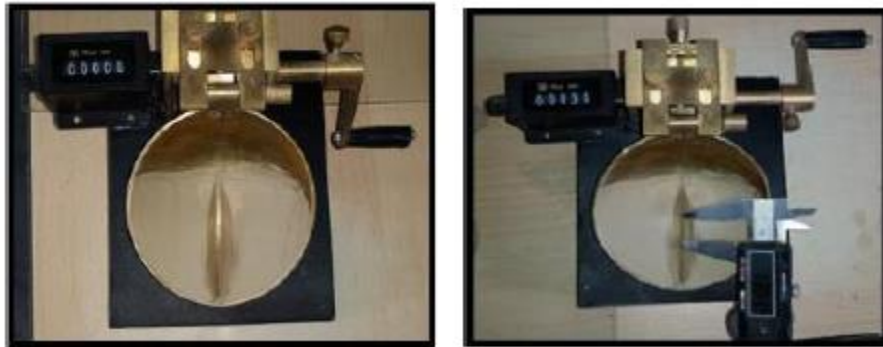
Figura: Muestra antes y después de accionar la cazuela.

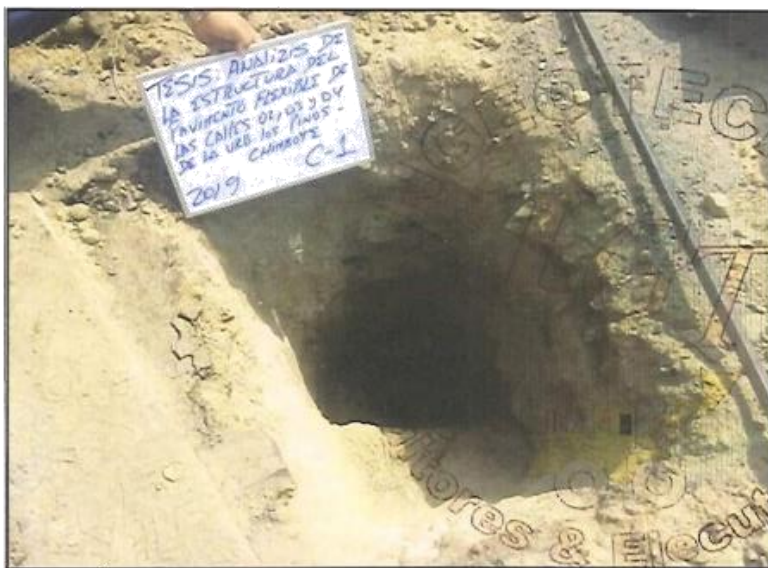
FOTO 01: SE OBSERVA LA EXCAVACIÓN CALICATA C-01.

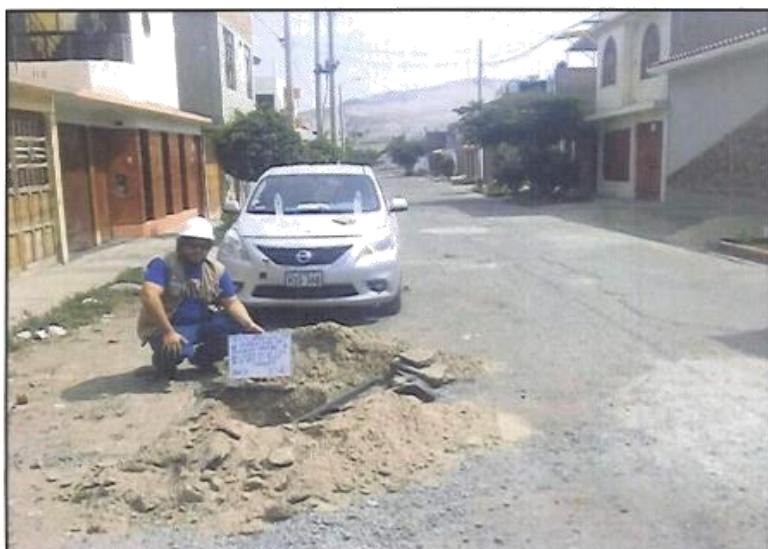
FOTOS 02: SE OBSERVA UNA VISTA PANORÁMICA DE LA EXCAVACION DE LA CALICATA C-01.

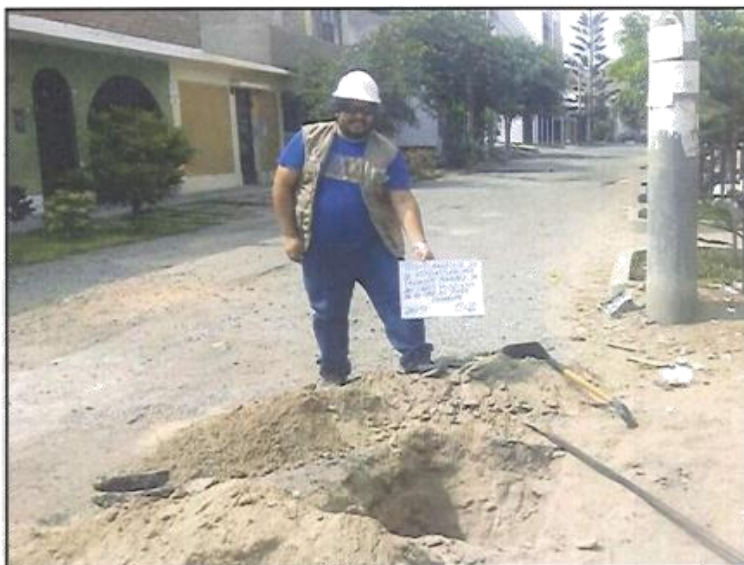
FOTOS 04: SE OBSERVA UNA VISTA PANORÁMICA DE LA EXCAVACION DE LA CALICATA C-02.

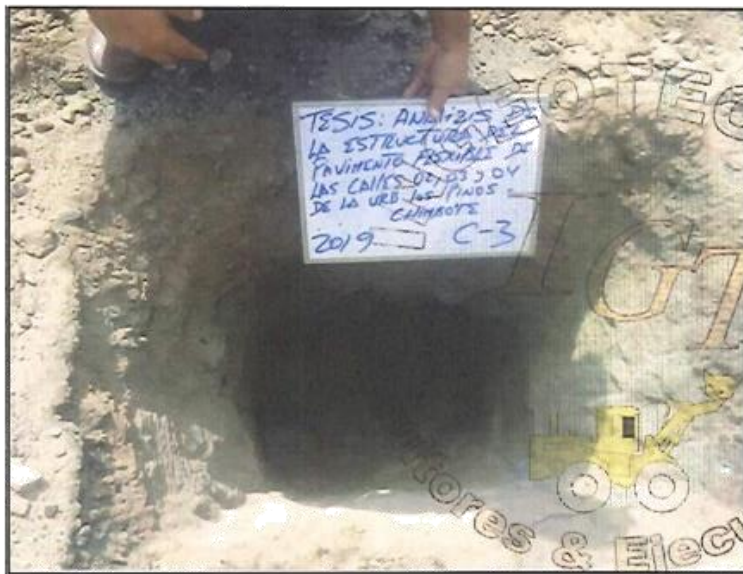
FOTO 05: SE OBSERVA LA EXCAVACIÓN CALICATA C-03.

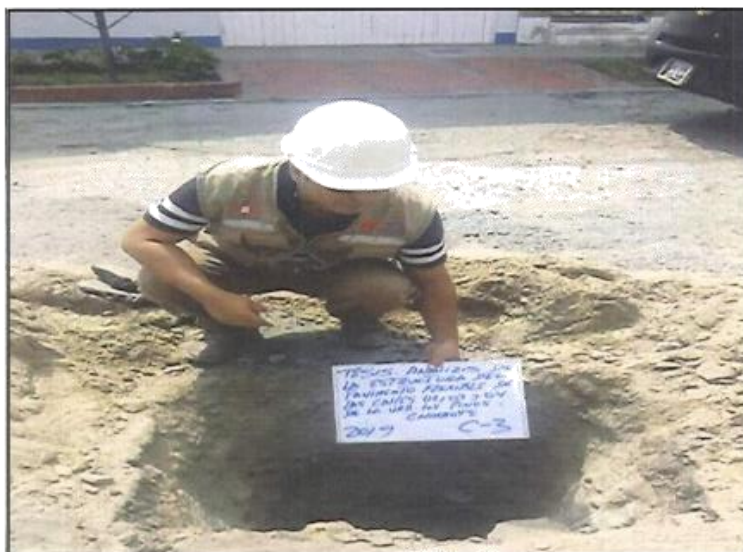
FOTOS 06: SE OBSERVA UNA VISTA PANORÁMICA DE LA EXCAVACION DE LA CALICATA C-03.

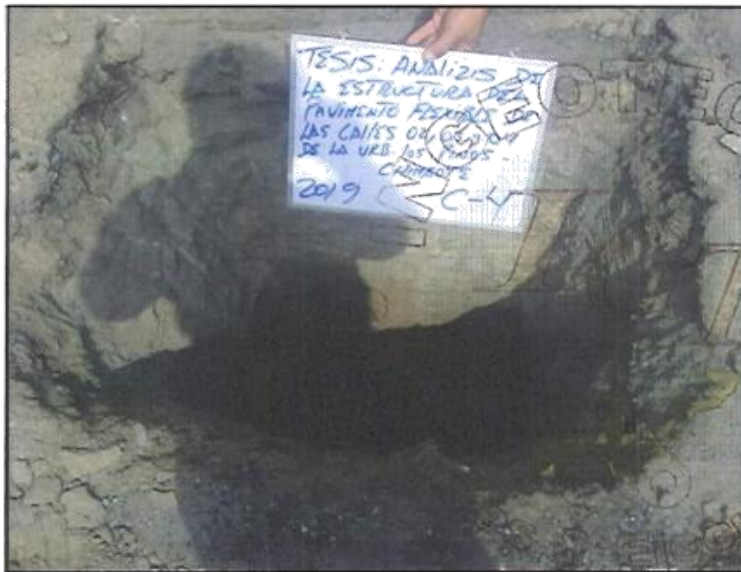
FOTO 07: SE OBSERVA LA EXCAVACIÓN CALICATA C-04.

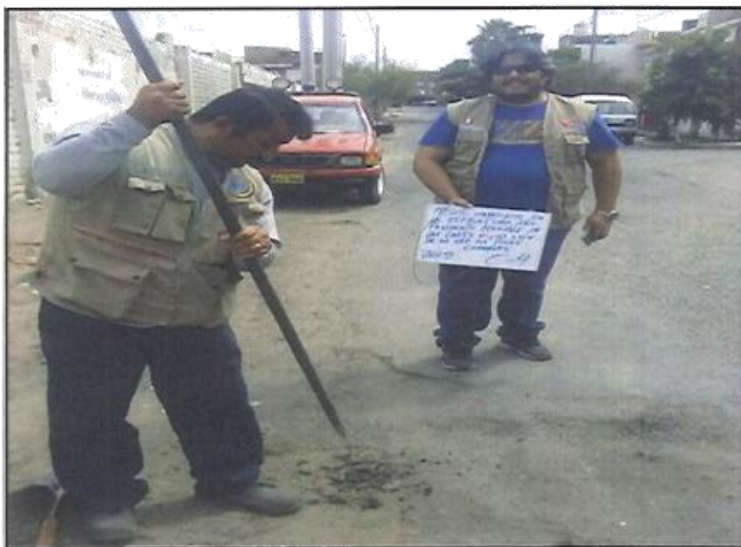
FOTOS 08: SE OBSERVA UNA VISTA PANORÁMICA DE LA EXCAVACION DE LA CALICATA C-04.

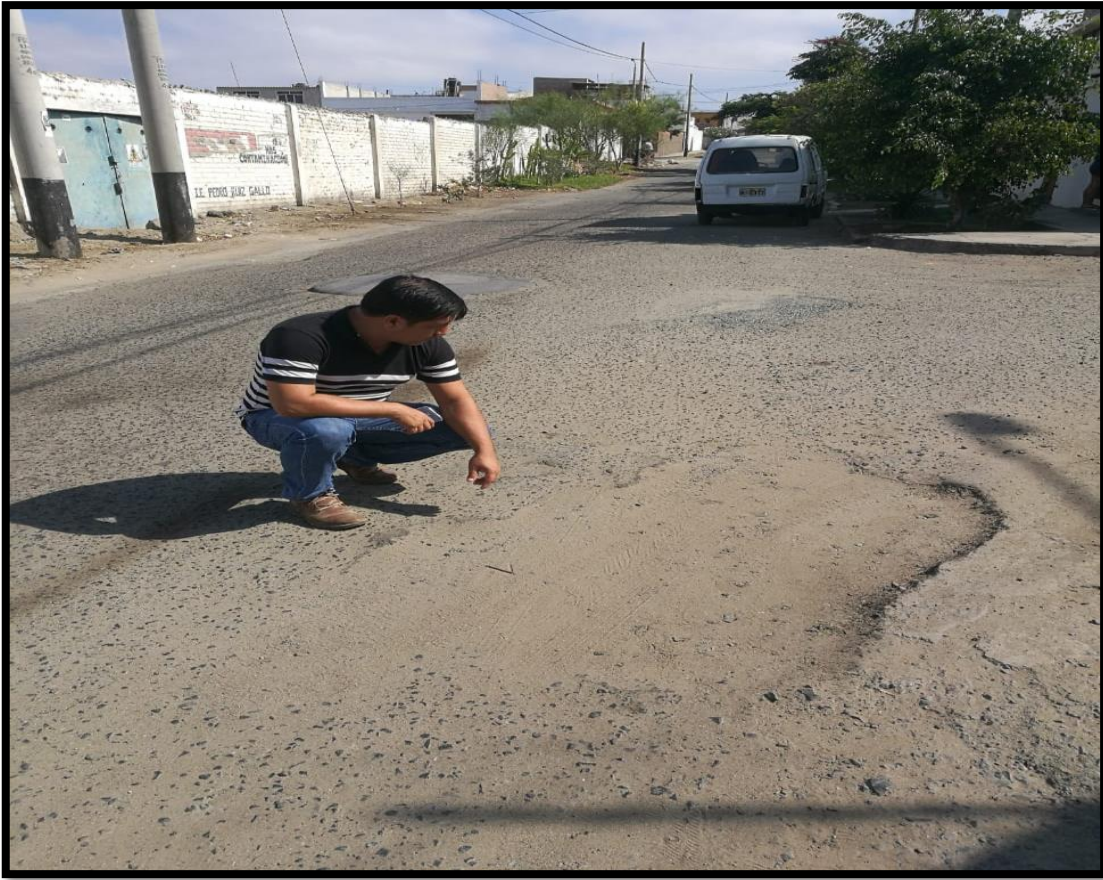
Baches

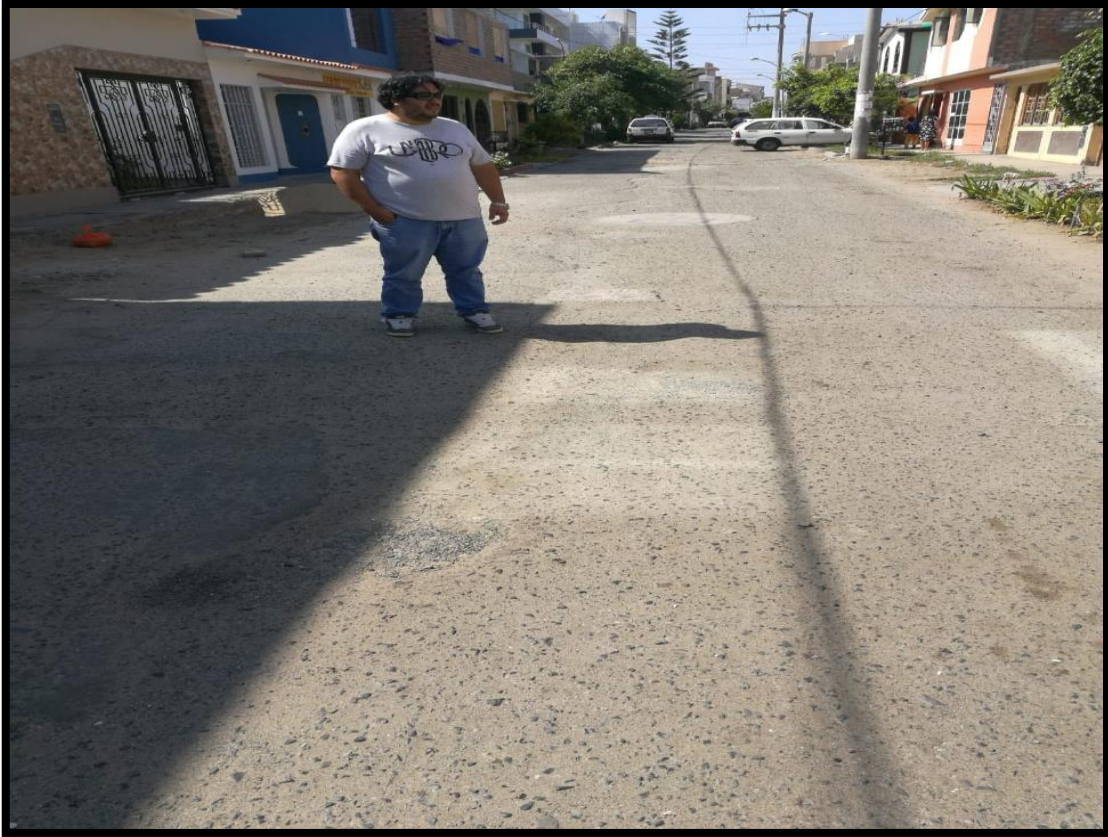
Perdida de película ligante

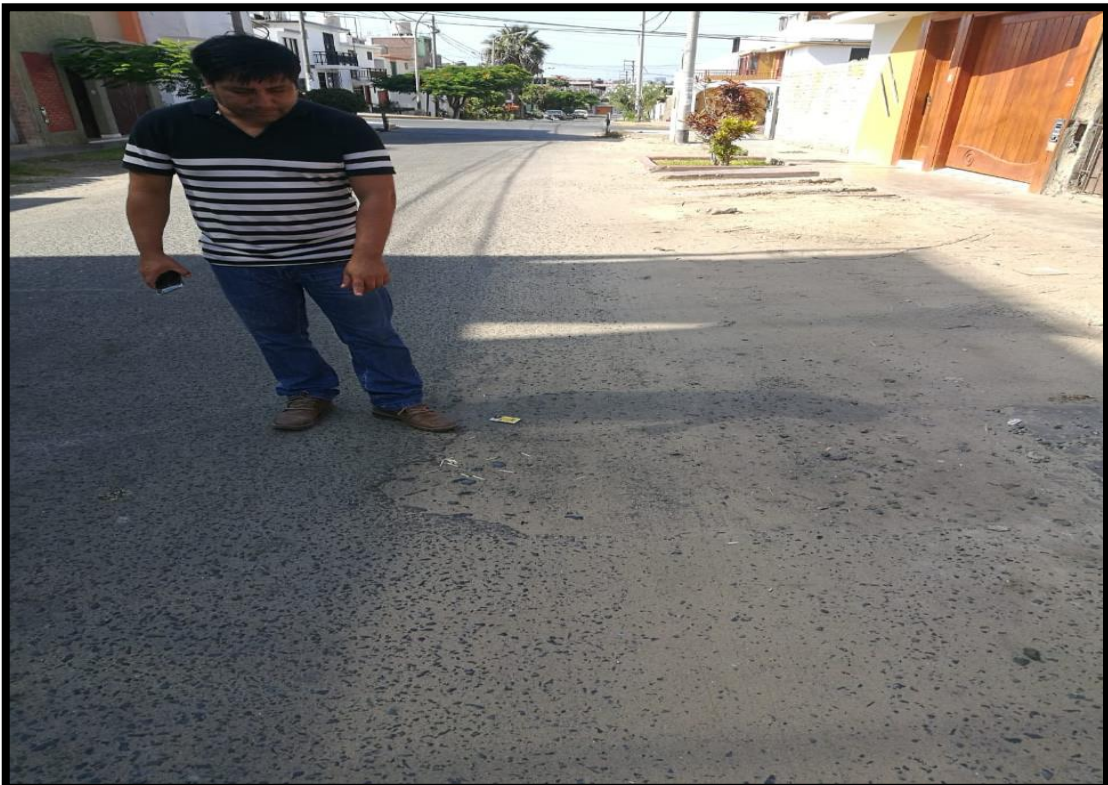
Carpeta asfáltica deteriorada
