ESCUELA ACADÉMICO PROFESIONAL DE INGENIERÍA CIVIL

“Vulnerabilidad sísmica de suelos para viviendas autoconstruidas de albañilería confinada en la Avenida El trabajo distrito de Independencia, Lima 2019”

**TESIS PARA OBTENER EL TÍTULO PROFESIONAL DE:
INGENIERO CIVIL**

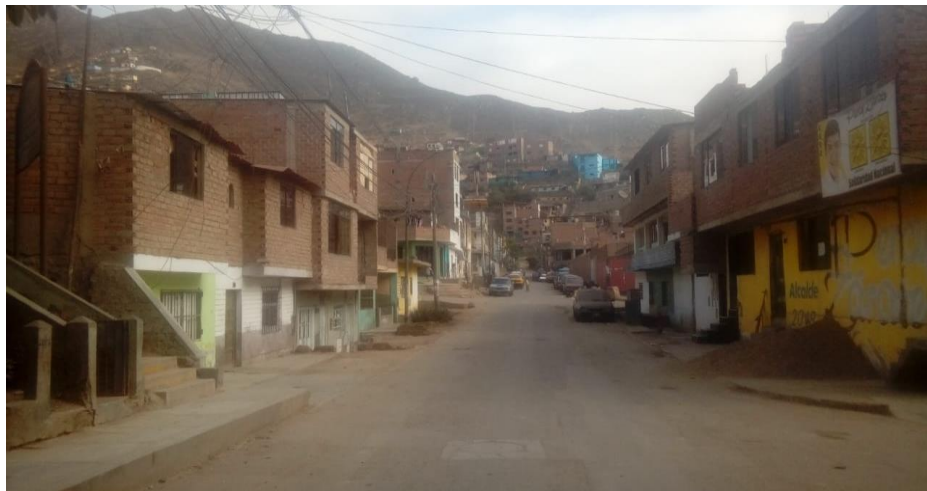
Figura 1: Edificaciones de mampostería confinada Avenida El Trabajo en Independencia
Fuente: Elaboración Propia

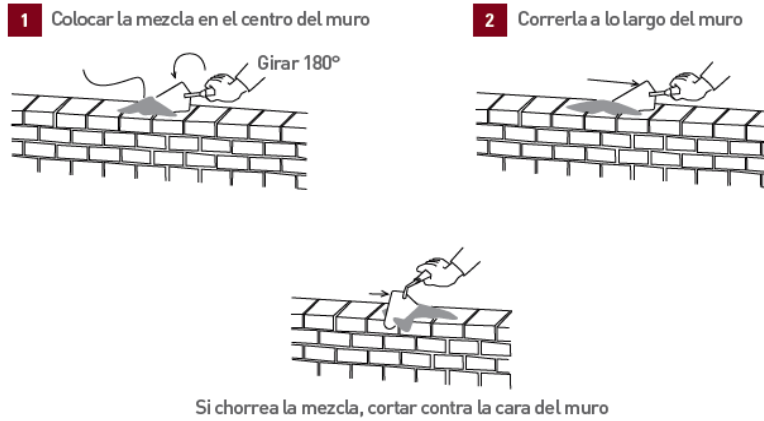
Figura 6: Colocación del Mortero
 Fuente: UNACEM (2013 págs. 40-43)

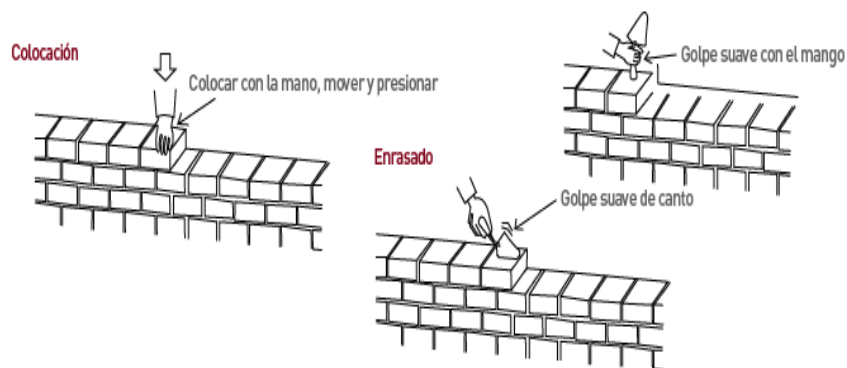
Figura 7: Colocación del Ladrillo
 Fuente: UNACEM (2013 págs. 40-43)

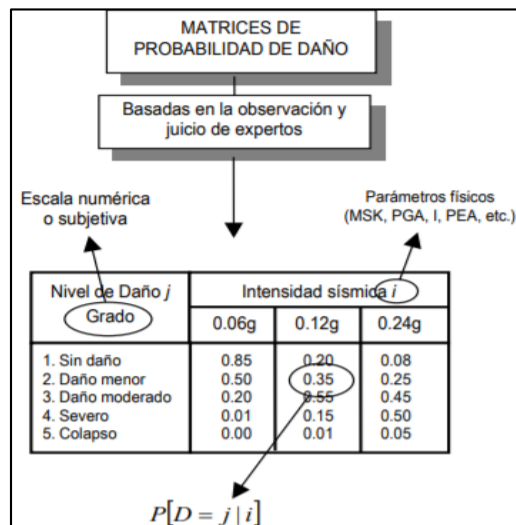
Figura 13: Matriz de probabilidad de daño
Fuente: Matriz de probabilidad de daño (TDR, 2014)

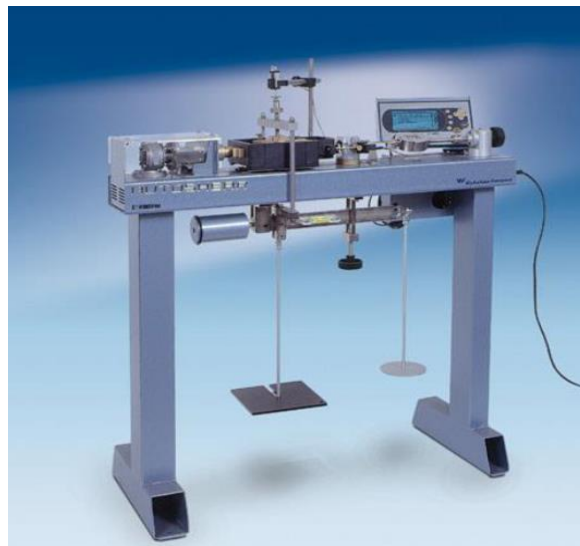
Según el laboratorio Geotécnico de la UNI (2019), Se sitúa el espécimen del ensayo en una caja de cizalladura directa, donde se asigna un esfuerzo normal correspondiente, humedecer o drenar el espécimen de ensayo, o ambas cosas, consolidar el espécimen bajo una fuerza normal, dejar caer los marcos que abarca la muestra y trasladar un marco horizontalmente respecto al otro a una velocidad constante de deformación y medir la fuerza de cizalladura y los desplazamientos horizontales a medida que la muestra es cizallada. (p. 1- 3)

Figura 15: Equipo actualizado de corte directo
Fuente: (Ravines Aliaga, 2017, pág. 26)

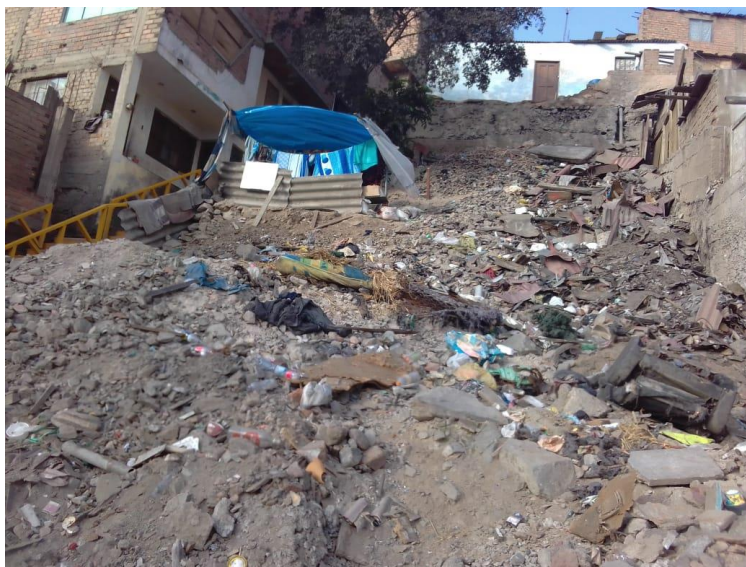
Figura 18: Suelo contaminado
Fuente: Elaboración propia.

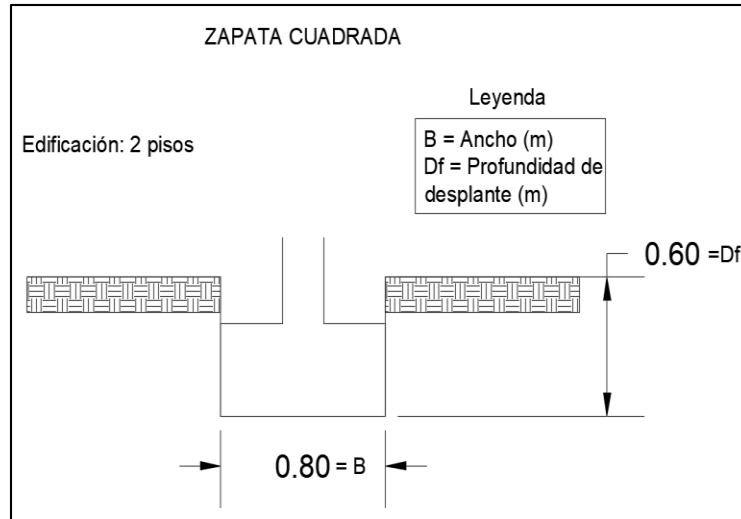
Mediante los cálculos realizados por la ecuación de y el análisis de la capacidad portante, la cimentación a usar será una zapata cuadrada de dimensiones de 0.80m x 0.80m.

Figura 21: Dimensiones de la zapata (C-1)
Fuente: Elaboración propia

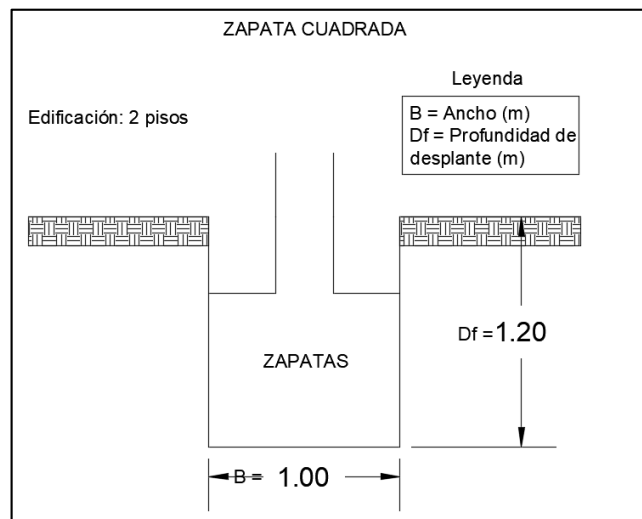
Mediante los cálculos realizados por la ecuación de Vesic y el análisis de la capacidad portante, la cimentación a usar será una zapata cuadrada de dimensiones de 1.00m x 1.00m.

Figura 23: Dimensiones de la zapata (C-3)

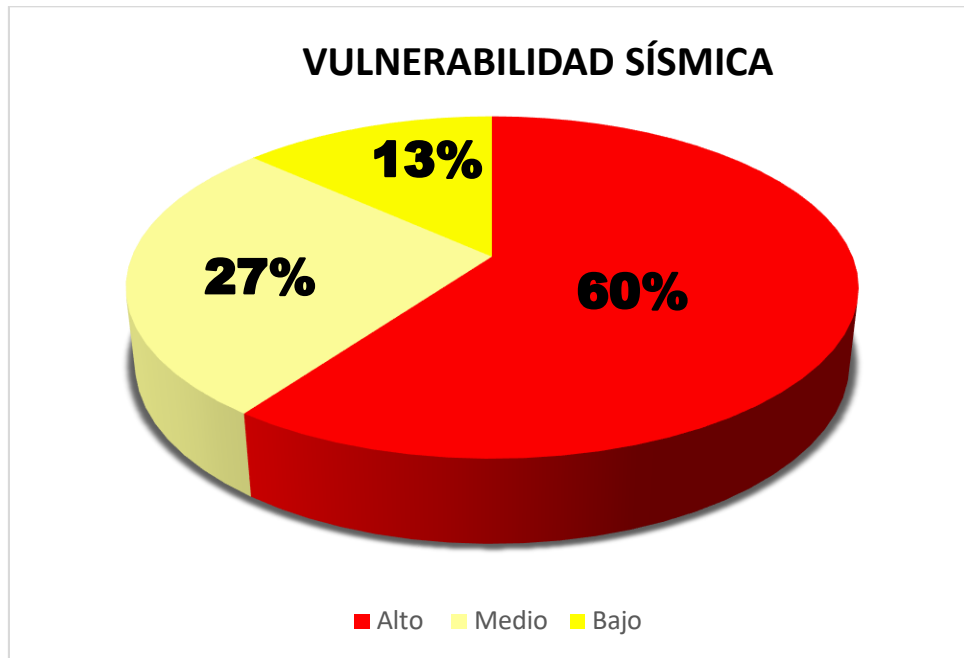
Gráfico 2: Vulnerabilidad Sísmica

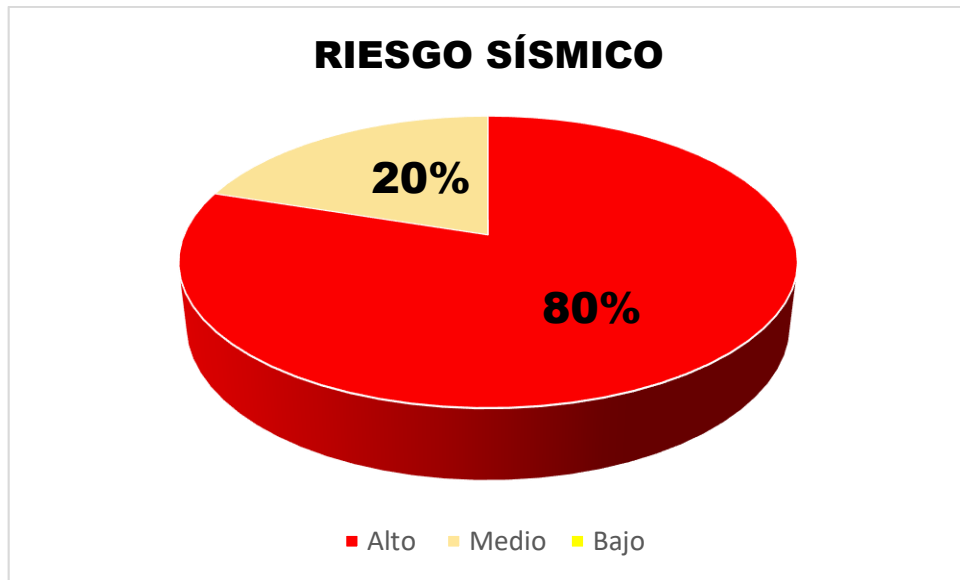
Gráfico 4: *Riesgo Sísmico*

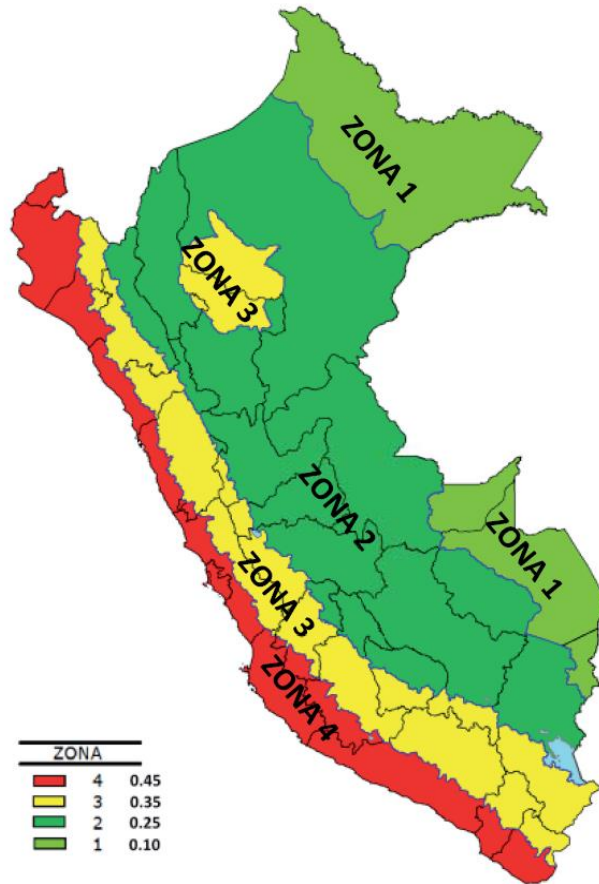
Figura 25: Mapa del Perú - Factor de Zona
Fuente: E.030 Diseño sismorresistente

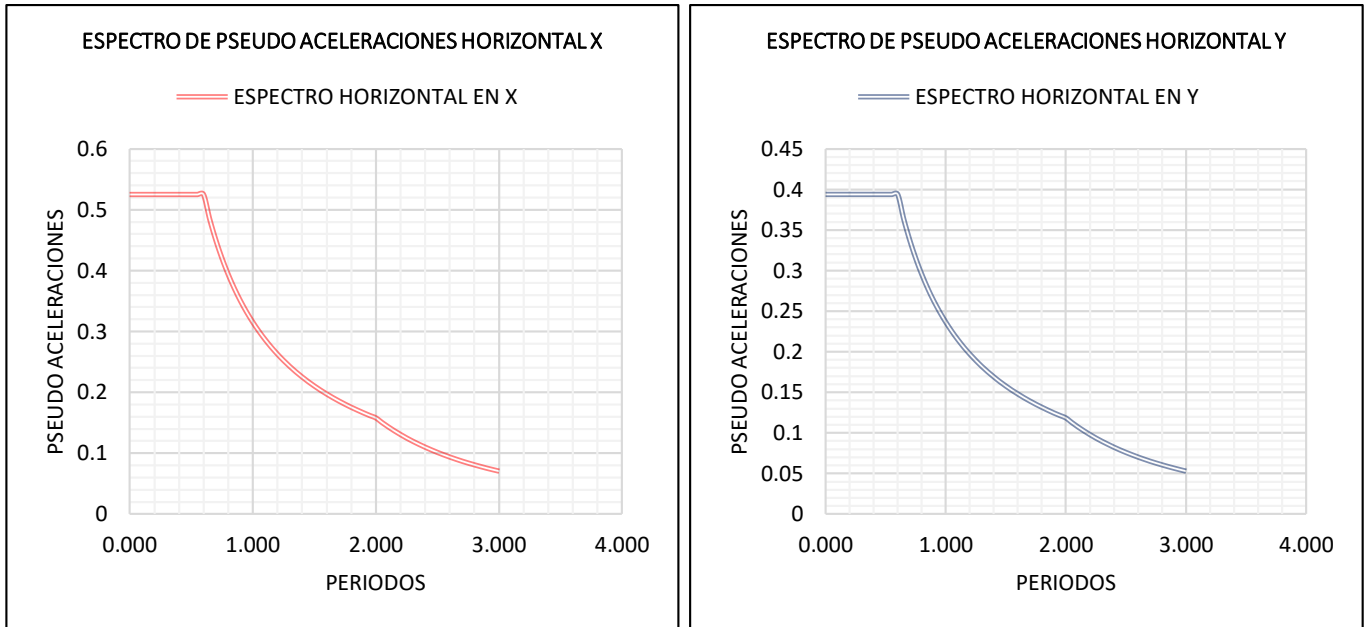
Gráfico 5: *Espectro de Pseudo aceleración horizontal en ambas direcciones.*

Los gráficos de espectros de Pseudo aceleración horizontal y vertical en los ejes son los mismos usados anteriormente.

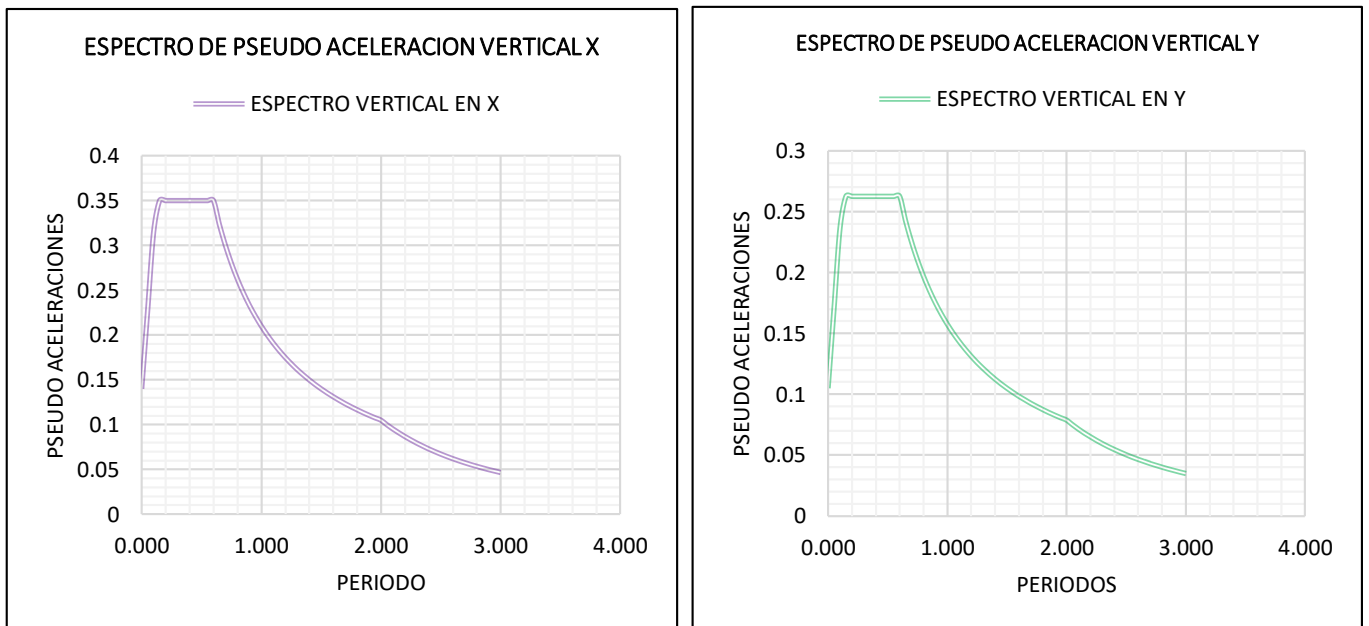
Gráfico 6: *Espectro de Pseudo aceleración vertical en ambas direcciones.*

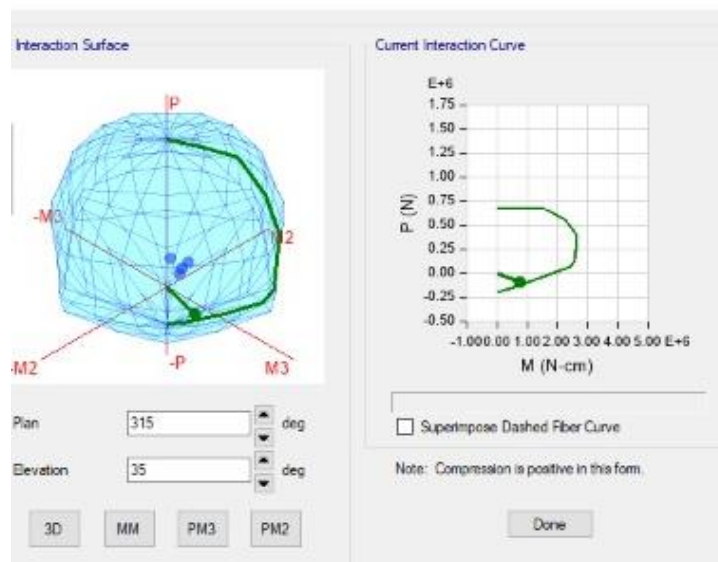
En la figura N°28 observamos la cantidad de columnas que están fallando, la única columna que cumple mínimamente se encuentra en la intersección del eje A y eje 5, en la figura N°27 podemos observar el diagrama de interacción de la única columna que no presenta fallas.

Figura 27: Diagrama de interacción

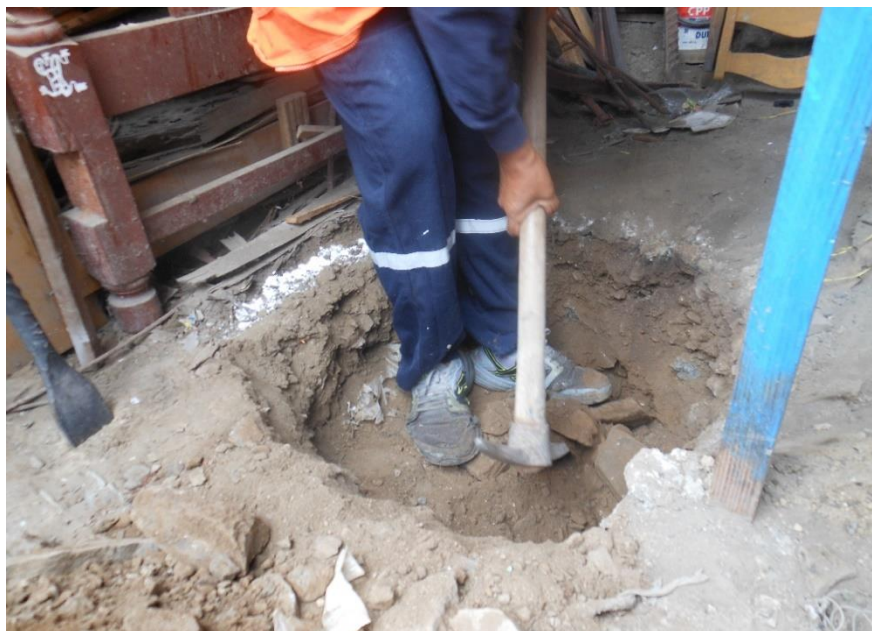
Figura 31: A9.1 - Excavación de la Calicata 1
Fuente: Elaboración Propia

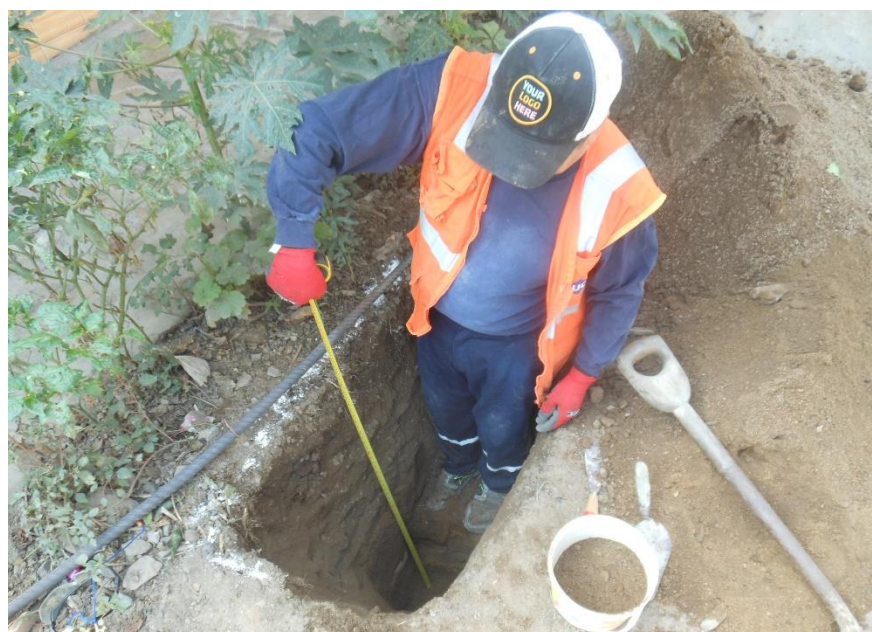
Figura 32: A9.2 - Excavación de la Calicata 2
Fuente: Elaboración Propia

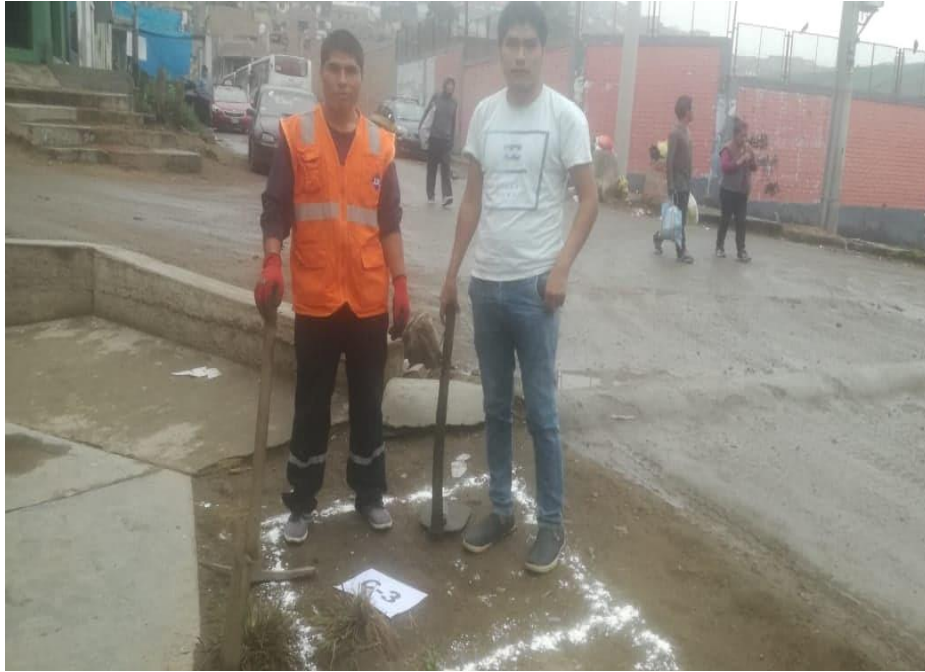
Figura 33: A9.3 - Excavación de la Calicata 3
Fuente: Elaboración Propia

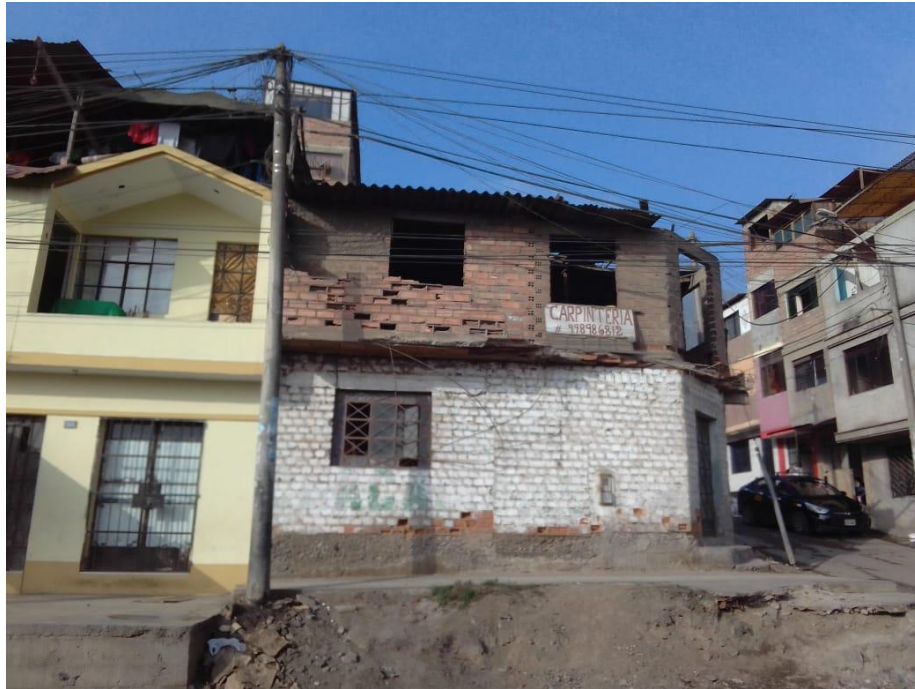
Figura 35: A9.5 - Vivienda en estado crítico (Av. El Trabajo)
Fuente: Elaboración Propia

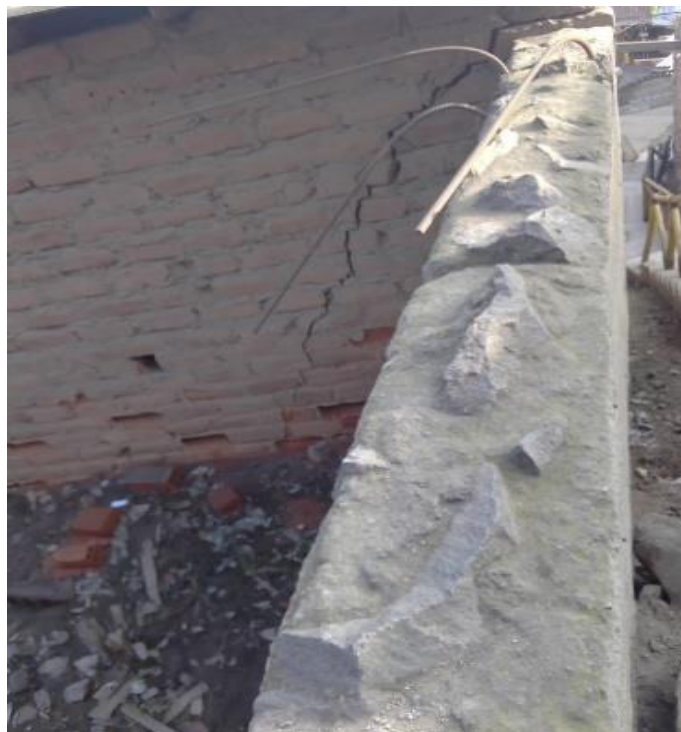
Figura 36: A9.6 - Grieta en un muro de albañilería (Av. El trabajo)
Fuente: Elaboración Propia
