“Evaluación estructural del pavimento flexible de la Avenida Arica en el tramo jirón Camino Real
- jirón Santa Lucia, P.J. Dos de mayo, distrito Chimbote, Ancash 2019”

TESIS PARA OBTENER EL TÍTULO PROFESIONAL DE:

Diseño de Infraestructura Vial

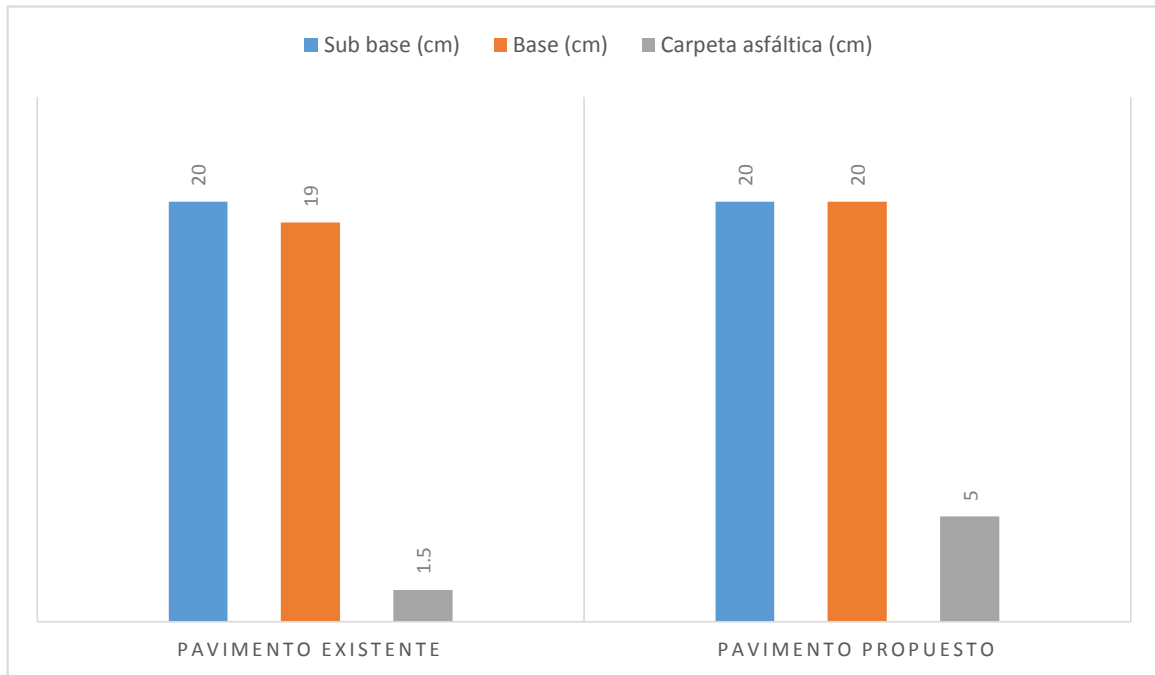
GRÁFICO N° 01: Comparación del pavimento existente y del pavimento propuesto mediante el método de diseño AASHTO 93.

Interpretación: Del Gráfico N° 01 podemos ver la comparación de cada capa del pavimento flexible existente y del que se propone mediante AASHTO 93. La sub base de ambos pavimentos son de 20 cm de espesor; la base del pavimento existente se encuentra dañada producto de 7 huecos en todo el tramo, haciendo una proyección de esto se obtuvo que el espesor promedio actualmente es de 19 cm, el pavimento que se propone debe ser de 20 cm de espesor; por último, se aprecia los espesores de la capa asfáltica, el pavimento existente tiene 1,5 cm debido al daño por las patologías presentadas en este tramo y el pavimento propuesto es de 5 cm de espesor.

El pavimento flexible de este tramo fue ejecutado en el año 2014 y los espesores con el cual se hizo fue con una sub base y base de 20 cm de densidad cada una y con una carpeta asfáltica de 5 cm de espesor.

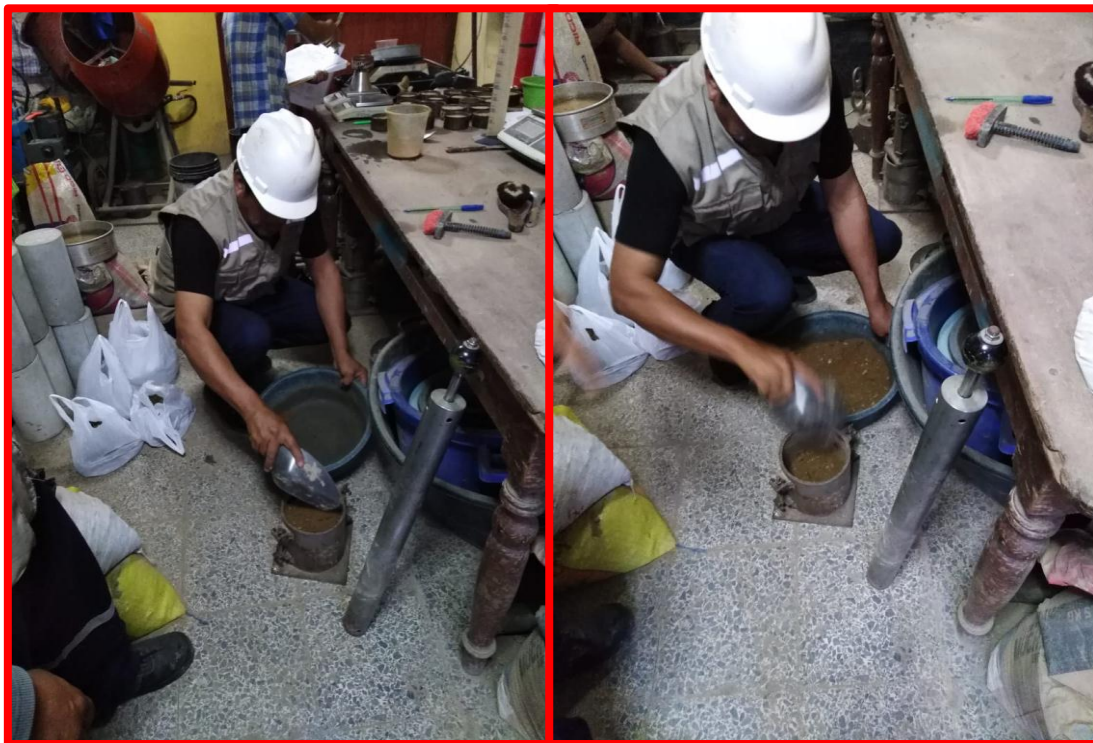
Llenado el molde del Próctor con la muestra al 3% de humedad

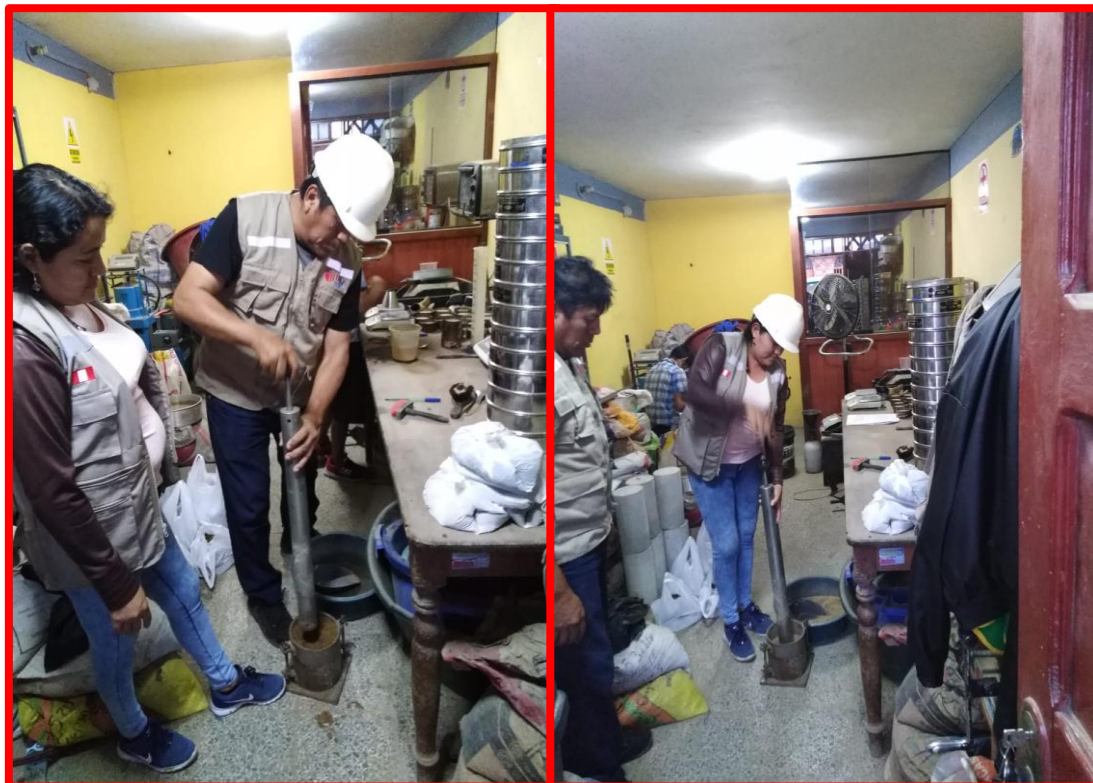
Realizando la serie de golpes a la muestra con el Próctor Modificado.

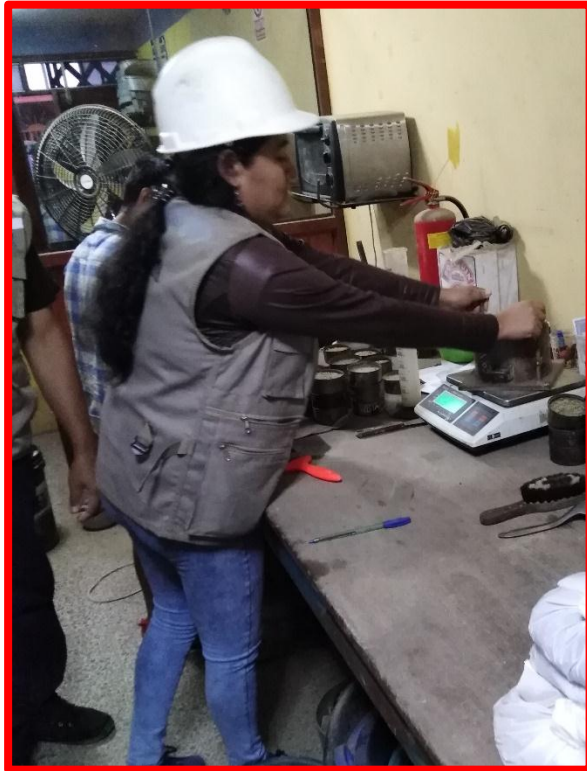
Peso de la muestra compactada en el molde de CBR.

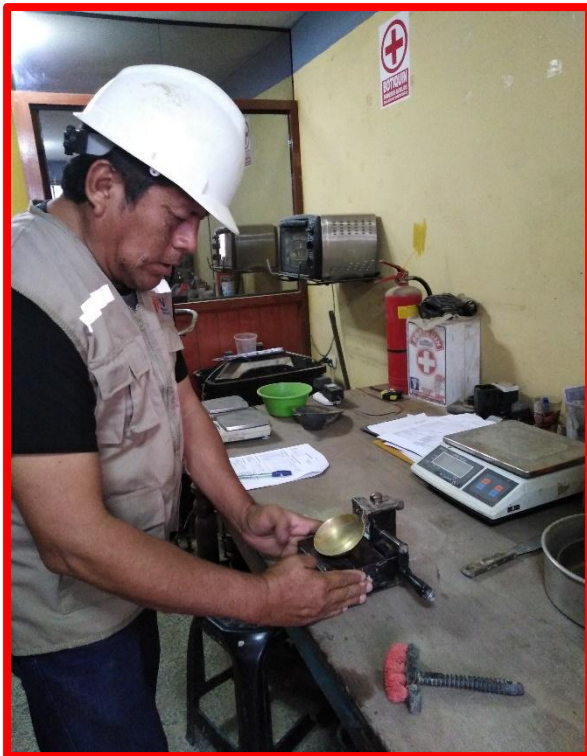
Realizando el Ensayo de los límites de Atterberg en la copa casa grande.
