UNIVERSIDAD CÉSAR VALLEJO

Mantenimiento predictivo por análisis de vibraciones para reducir costos de mantenimiento
en COPEINCA S.A.C. – Chimbote, 2019

TESIS PARA OBTENER EL TÍTULO PROFESIONAL DE:
Ingeniero Industrial

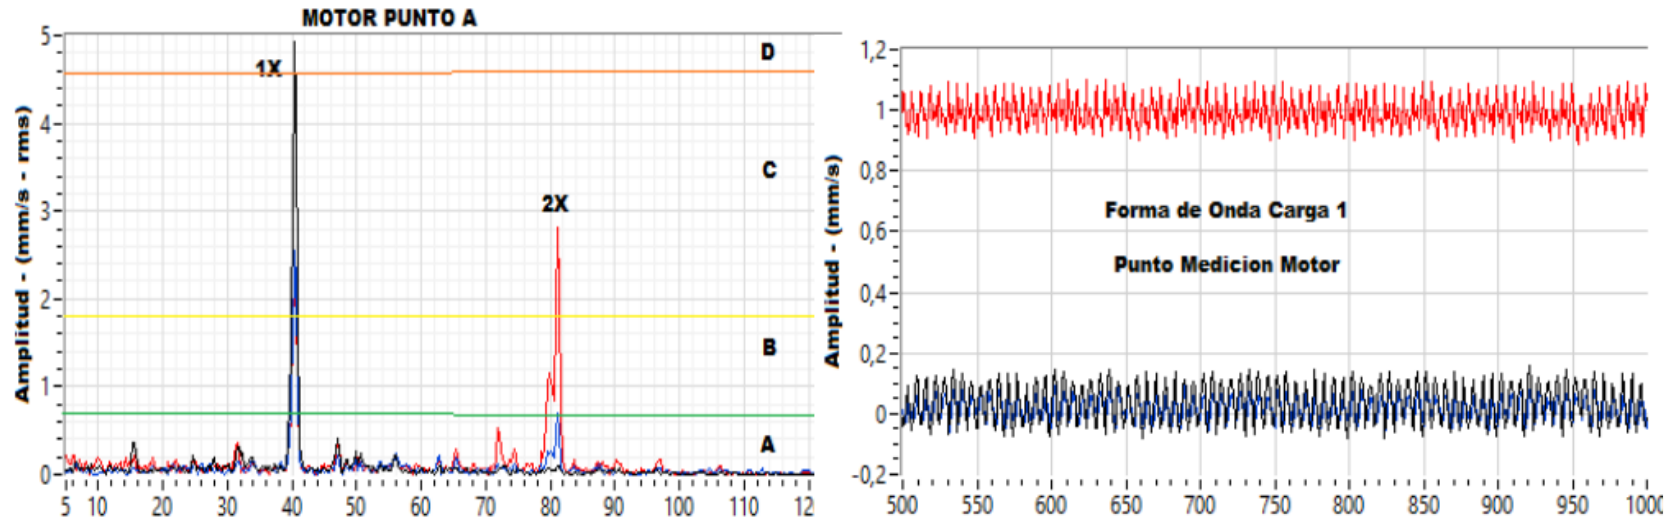
Gerencia de mantenimiento COPEINCA	
	Enfriador industrial	
Datos informativos		
Realizado por:	Supervisado por:	
Fecha de ejecución: 03/09/2019	Tipo de estudio: adquisición de datos	
Espectro de vibración

<p>MOTOR PUNTO A</p> <p>Amplitud - (mm/s - rms)</p> <p>1X</p> <p>2X</p> <p>D</p> <p>C</p> <p>B</p> <p>A</p> <p>Amplitud - (mm/s)</p> <p>Forma de Onda Carga 1</p> <p>Punto Medicion Motor</p>

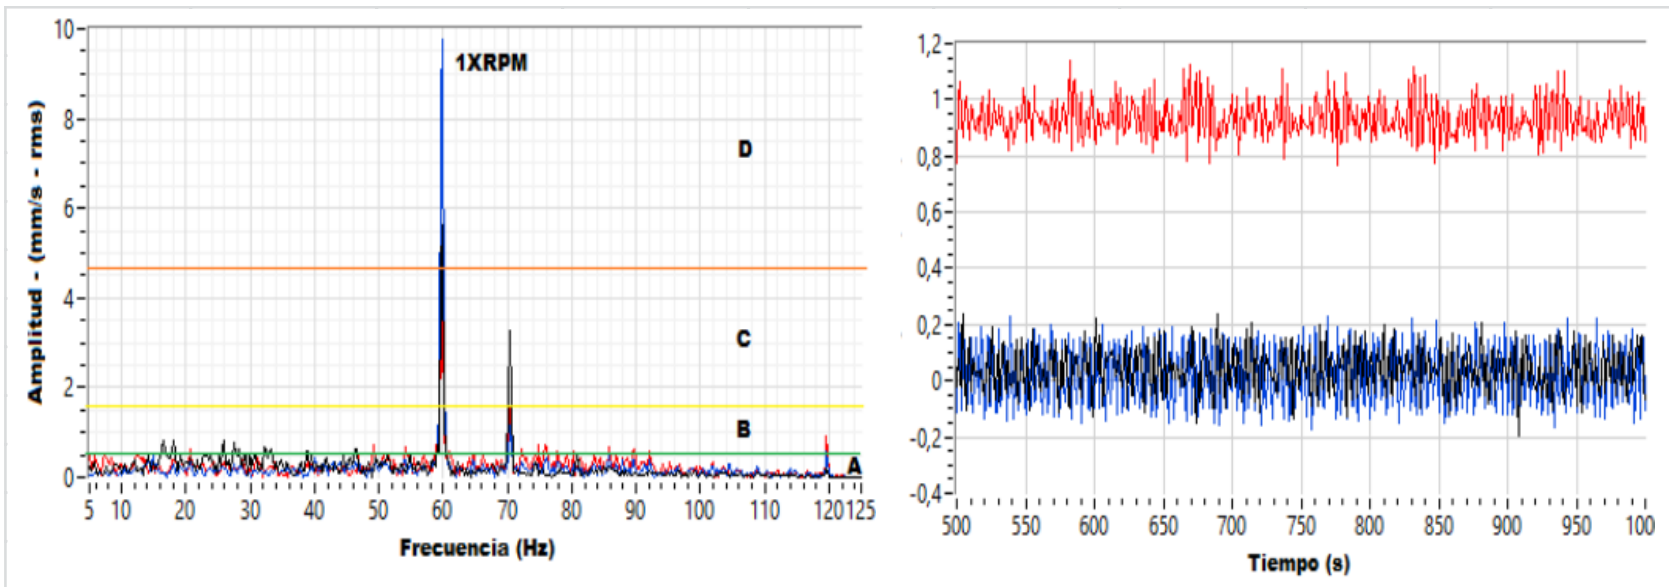
Gerencia de mantenimiento COPEINCA	
	Prensa doble tornillo	
Datos informativos		
Realizado por:	Supervisado por:	
Fecha de ejecución: 03/09/2019	Tipo de estudio: adquisición de datos	
Espectro de vibración

<p>The figure contains two plots. The left plot is a frequency spectrum showing Amplitud (mm/s - rms) on the y-axis (0 to 10) and Frecuencia (Hz) on the x-axis (5 to 125). A major peak is labeled '1XRPM' at approximately 60 Hz. There are four horizontal reference lines labeled A, B, C, and D. The right plot shows amplitude on the y-axis (-0.4 to 1.2) and Tiempo (s) on the x-axis (500 to 1000). It displays two time-domain signals: a red signal with higher amplitude and a blue signal with lower amplitude, both showing high-frequency noise.</p>

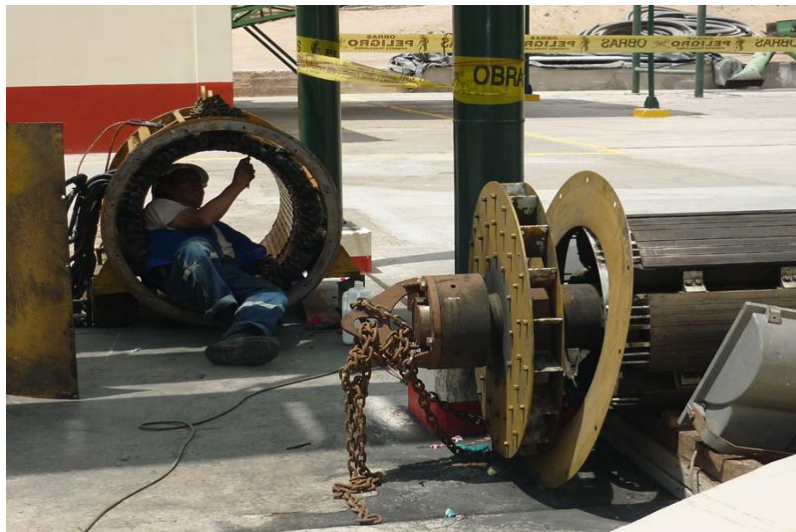
Figura 47. Mantenimiento de estator de motor de Secador Rotadisk.

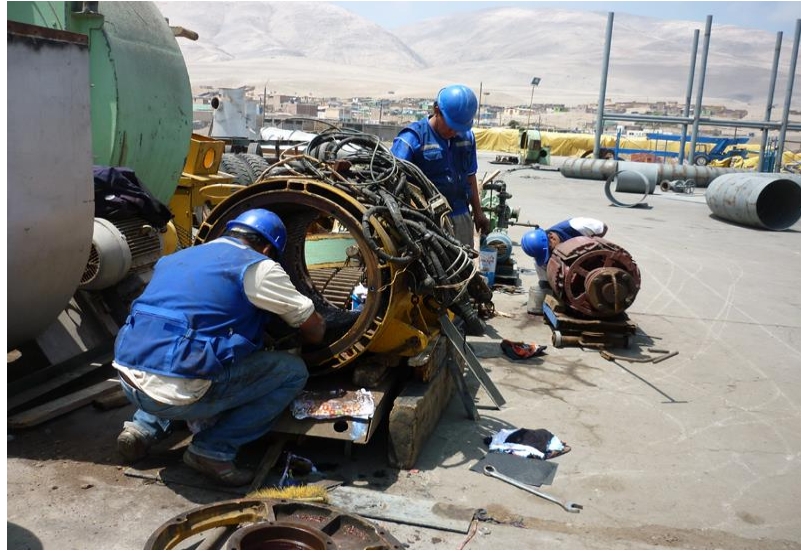
Figura 48. Limpieza de estator y alineamiento de rotor de separador industrial.

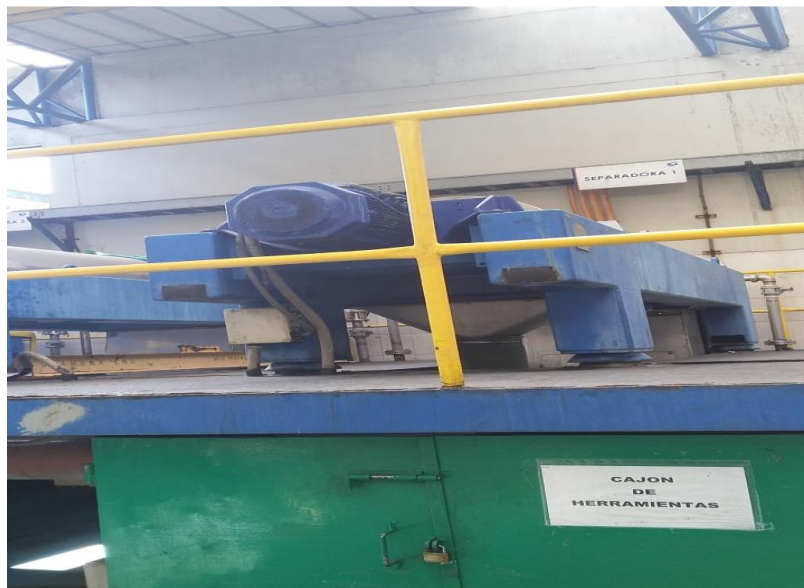
Figura 51. Motor principal de separador de sólidos.

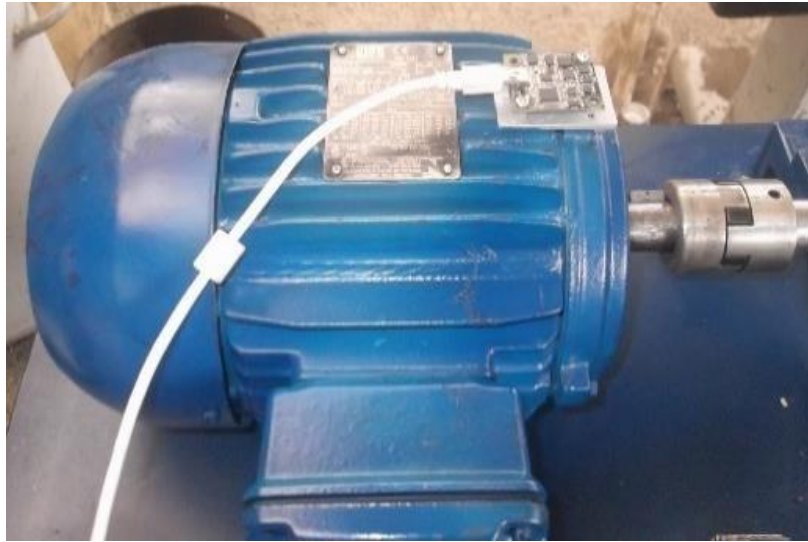
Figura 52. Alineamiento de eje de estator con transmisión de ventilador centrífugo.

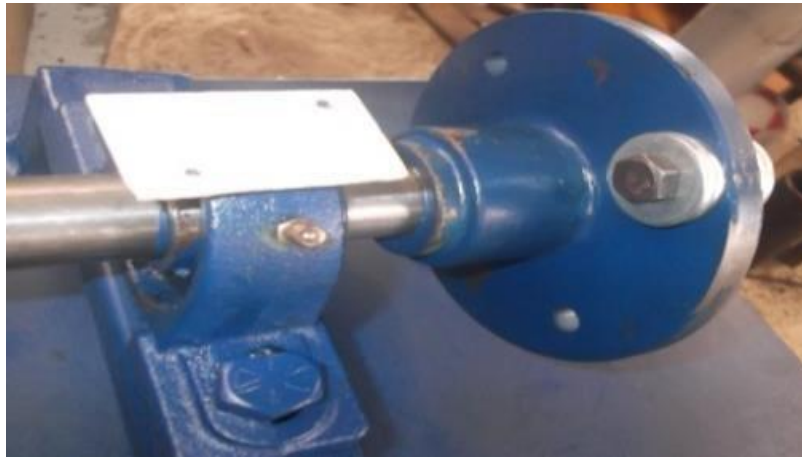
Figura 54. Calibración y balanceo de árbol de transmisión acoplado a chumaceras del separador de dos tiempos.

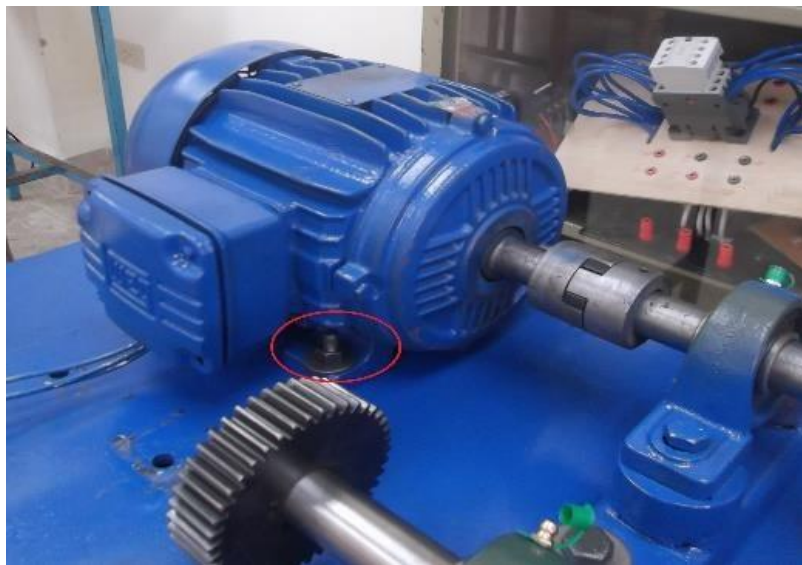
Figura 55. Nivelación de motor de transmisión, acoplado a chumaceras, debido a sobreesfuerzo del motor de la cocedora de pedestal.

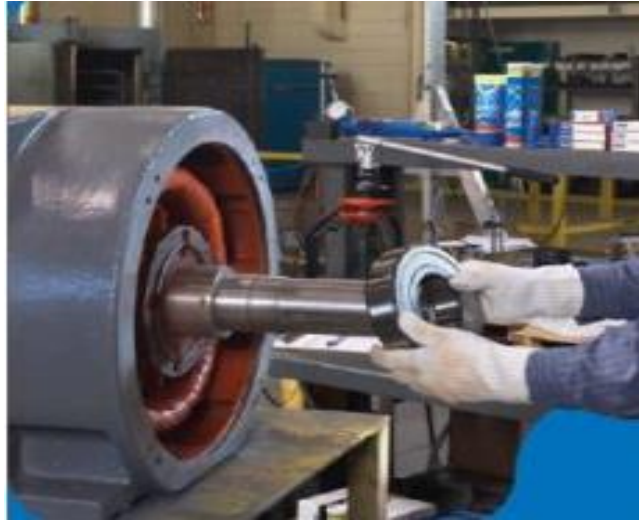
Figura 56. Cambio de rodamiento de rodillos de enfriador industrial.
