**UNIVERSIDAD CÉSAR VALLEJO**

“Monitoreo de procesos constructivos para prevenir el deslizamiento de suelo del  
Edificio Multifamiliar Avendaño, Miraflores, Lima, 2019”

Ingeniero Civil

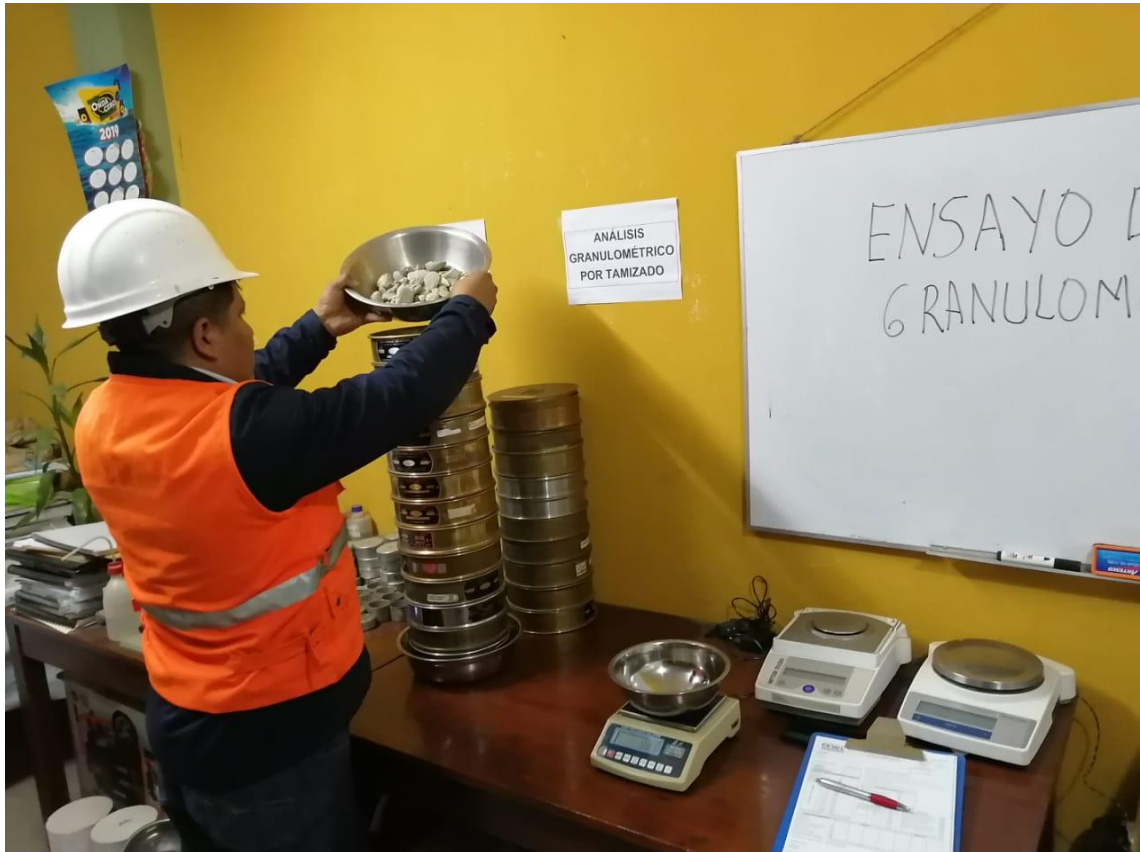
*Imagen No. 4. Tamizado de material.*

Siguiendo la misma norma, se realiza el procedimiento mediante el cual se separa el material por las mallas, el retenido será agregado grueso que quede en la malla No. 4 y el fino será el que pase aquel tamiz.

La muestra, antes de tamizarse fue lavada y secada en el horno por 24 horas y una temperatura de 110°C ± 5°C.

Una vez obtenido el material seco y libre de impurezas se vierte el juego de tamices y se comienza el proceso con ligeros golpes y girando el conjunto hasta obtener peso constante en cada tamiz.

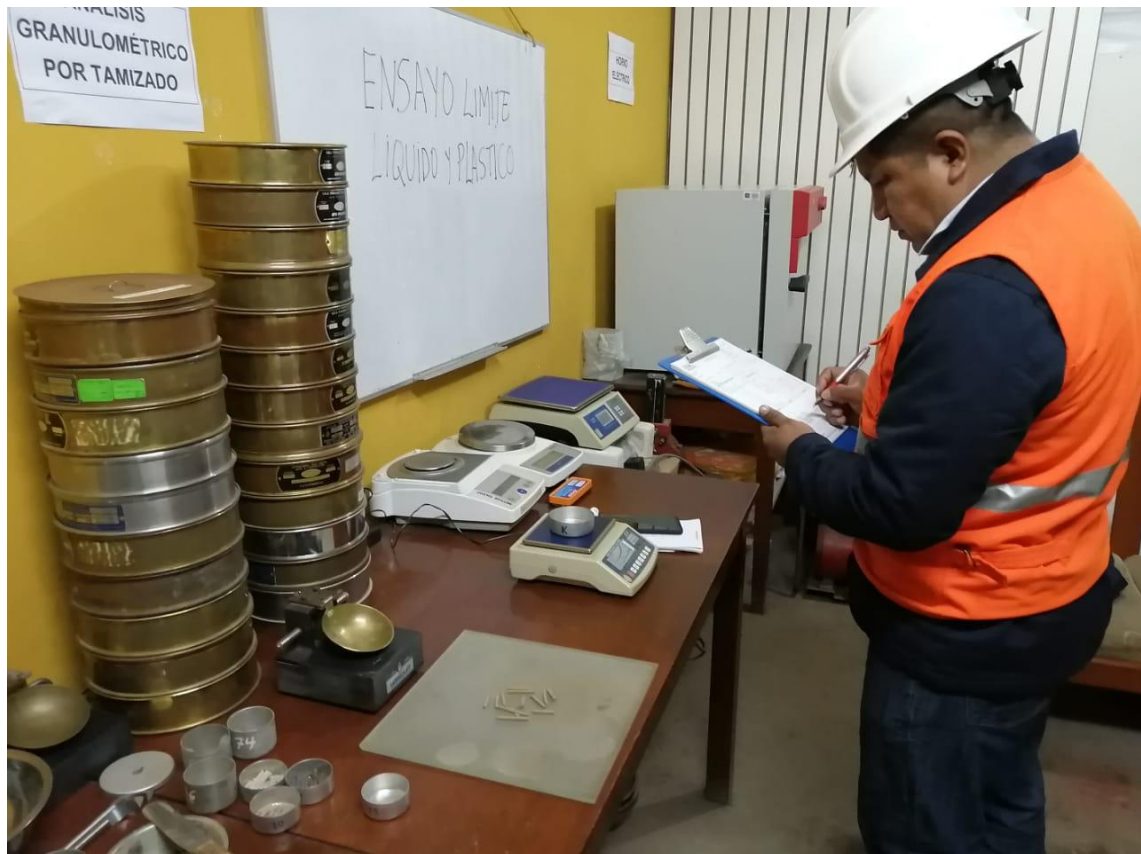
*Imagen No. 5: Toma de datos de muestra de material.*

Toda cantidad obtenida fue pesada, así como también el que quedó en la base, se deberá pesar todo el material previamente, para luego compararla con la suma obtenida en los retenidos de las mallas, cuya diferencia no debe exceder el 0.3%.

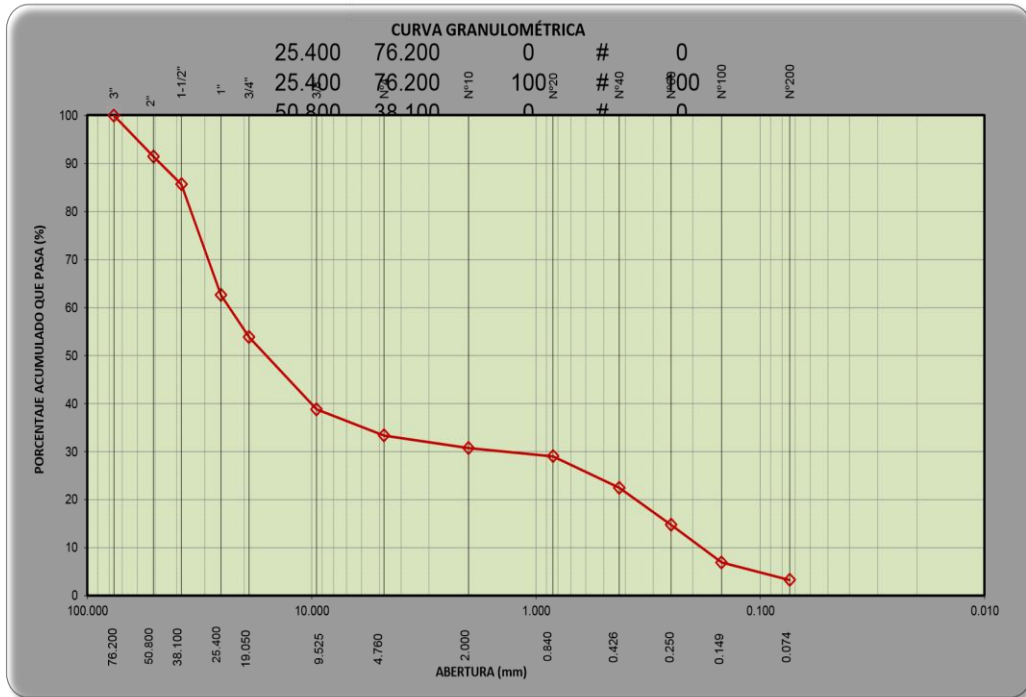
Tamiz	Abertura (mm)	% Acumulado que pasa	3"	76.200	100.0	2"	50.800	91.5	1 1/2"	38.100	85.7	1"	25.400	62.7	3/4"	19.050	53.8	3/8"	9.525	38.8	Nº4	4.760	33.4	Nº10	2.000	30.8	Nº20	0.840	29.0	Nº40	0.426	22.5	Nº60	0.250	14.8	Nº100	0.149	6.9	Nº200	0.074	3.3
Tamiz	Abertura (mm)	% Acumulado que pasa																																												
3"	76.200	100.0																																												
2"	50.800	91.5																																												
1 1/2"	38.100	85.7																																												
1"	25.400	62.7																																												
3/4"	19.050	53.8																																												
3/8"	9.525	38.8																																												
Nº4	4.760	33.4																																												
Nº10	2.000	30.8																																												
Nº20	0.840	29.0																																												
Nº40	0.426	22.5																																												
Nº60	0.250	14.8																																												
Nº100	0.149	6.9																																												
Nº200	0.074	3.3																																												
Arena (%) :	30.1	D30 :	1.37																																											
Limos y Arcillas (%) :	3.3	D60 :	23.29																																											
		Cu :	127.44																																											
		Cc :	0.44																																											
Límites de Atterberg:																																														
LL (%) :	NP																																													
LP (%) :	NP																																													
IP (%) :	NP																																													
Humedad (%) :	3.8																																													
Clasificación SUCS :	GP

Grava mal gradada con arena

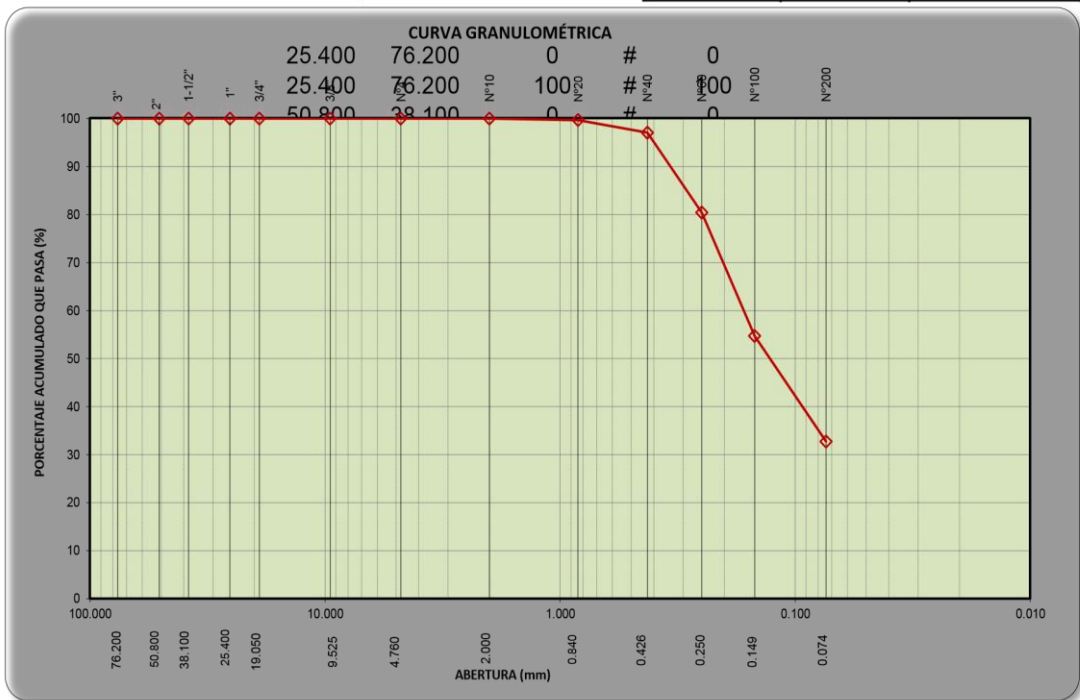
Arena arcillosa

Tamiz	Abertura (mm)	% Acumulado que pasa
3"	76.200	100.0
2"	50.800	100.0
1 1/2"	38.100	100.0
1"	25.400	100.0
3/4"	19.050	100.0
3/8"	9.525	100.0
Nº4	4.760	100.0
Nº10	2.000	100.0
Nº20	0.840	99.7
Nº40	0.426	97.1
Nº60	0.250	80.4
Nº100	0.149	54.7
Nº200	0.074	32.7

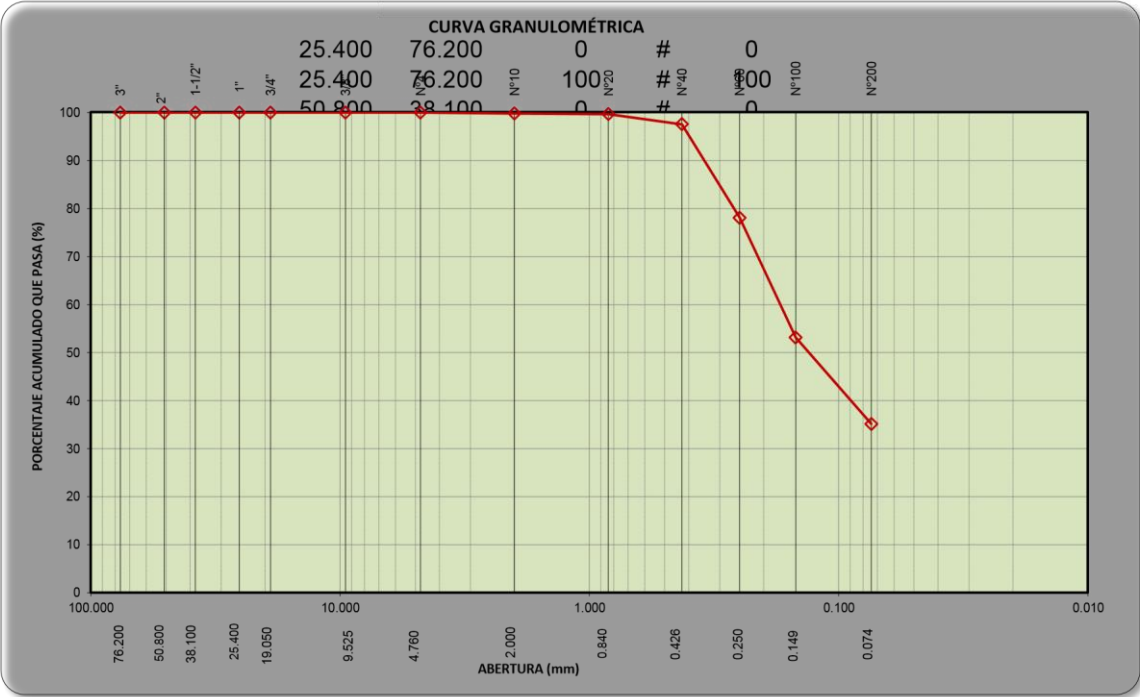
**CURVA GRANULOMÉTRICA**

Nº40	0.426	97.6																																																
Nº60	0.250	78.1																																																
Nº100	0.149	53.1																																																
Nº200	0.074	35.1

76.200	50.800	38.100	25.400	19.050	9.525	4.760	2.000	1.000	0.840	0.426	0.250	0.149	0.100	0.074
3"	2"	1-1/2"	1"	3/4"	3/8"	Nº4	Nº10	Nº20	Nº40	Nº60	Nº100	Nº200
