**UNIVERSIDAD CÉSAR VALLEJO**

Influencia de suelos con alto contenido de sales en viviendas  
autoconstruidas en la Asociación Pampa de Cueva, Independencia, 2018

**TESIS PARA OBTENER EL TÍTULO PROFESIONAL DE:**  
Ingeniero Civil

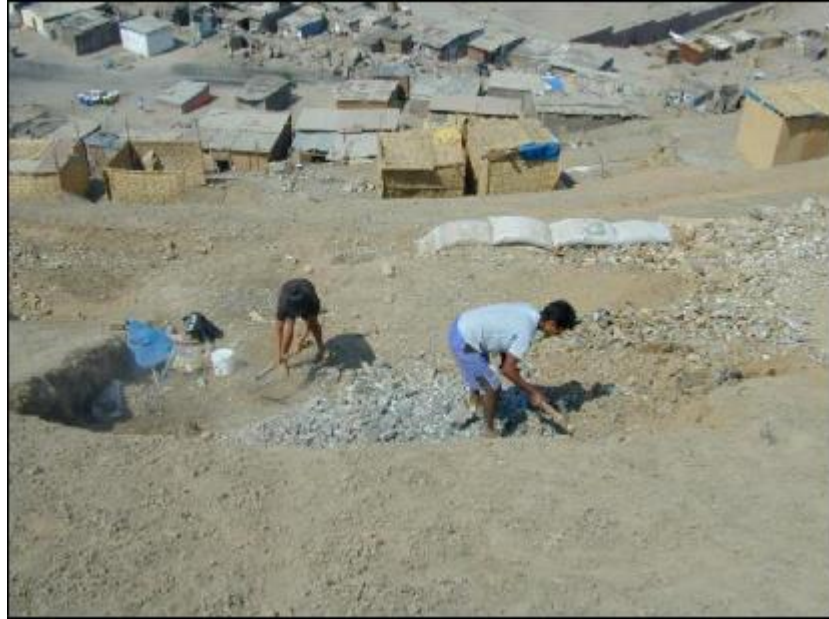
*Imagen No. 2. Nivelación del terreno.*

La nivelación se completa en gran parte por la familia que posee la tierra y solo en dibujo con la tiza de la parte (trazado de la tierra) es la ayuda de alguien que aprendió sobre este método requerido. En ese momento, los propietarios ocupan la parcela ahora nivelada en "chozas".

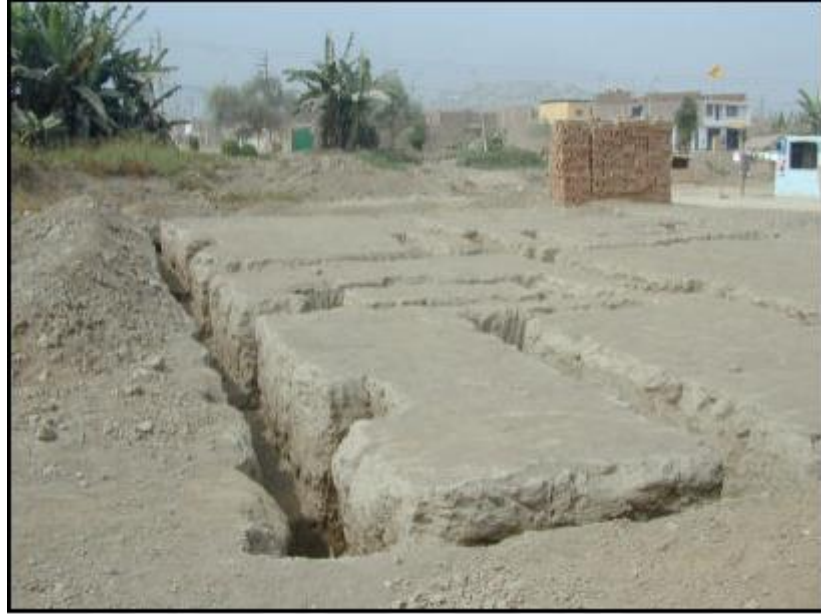
*Imagen No. 3. Zanja para la cimentación.*

Esta etapa comienza con la eliminación de la zanja para el movimiento de los establecimientos que no es en realidad complejo, sin embargo, requiere un nivel de precisión más prominente en cuanto a la nivelación. El recado fundamental es enterrar, como lo indica el pasado "tizado", a una profundidad que parece ajustarse a los propietarios. En esta etapa se requieren profesionales, particularmente para la reunión de segmentos. El relleno de la zanja generalmente se termina con cemento ciclópeo, aunque algunos propietarios usan cemento armado. De vez en cuando los locales construyen unos pocos divisores.

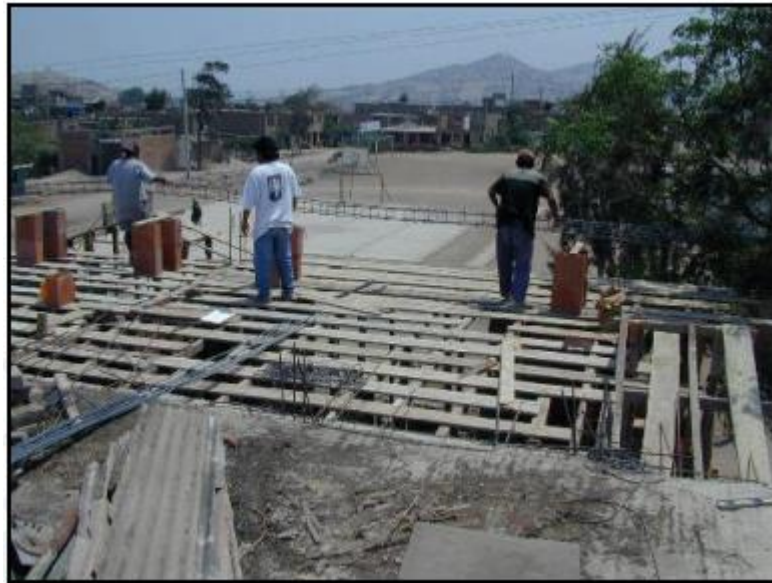
*Imagen No. 7. Armado del encofrado para el techado.*

Esta etapa se describe al requerir el mejor interés financiero en todo el procedimiento de desarrollo de la casa. Se necesita una gran cantidad de efectivo para obtener los materiales para el concreto, el acero armado y para el alistamiento de profesores para levantar el encofrado y anular la mezcla. Es, por consiguiente, que para alcanzar esta etapa es bastante tiempo desde que se cerró la etapa anterior, logrando una cobertura integral que supera los 10 años. Una y otra vez, el techo está agotado por etapas, que comienzan en la fachada y se dirigen hacia la parte posterior de la casa.

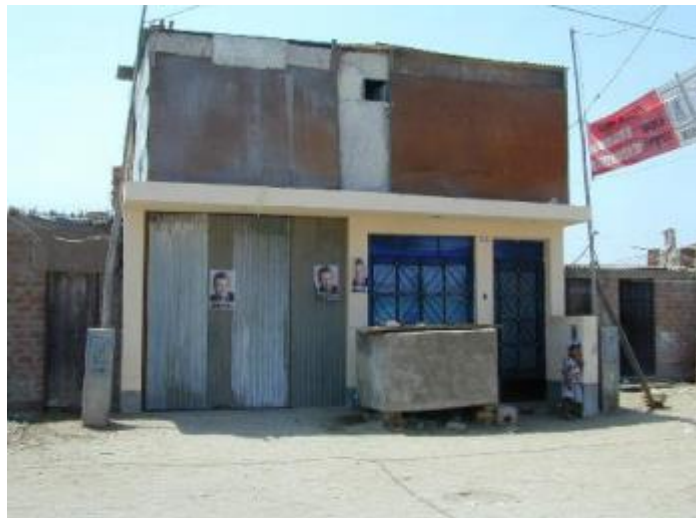
*Imagen No. 9. Vivienda con tarrajeo de muros y construcciones provisionales en el segundo piso.*

Esta fase está con el tarrajeo de la fachada y otras construcciones del piso segundo. La ejecución del piso repite segundo las fases anteriores, desde la ejecución de las paredes.

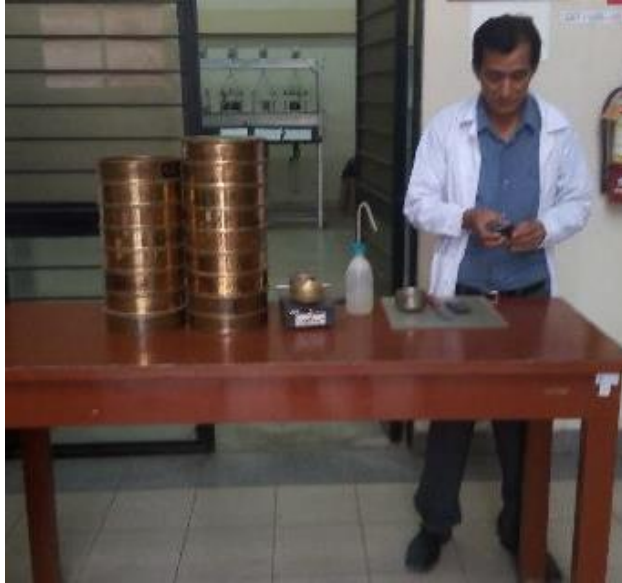
*Imagen No. 11: Pesado de muestra de material.*

Cuando se obtiene el material seco y libre de impurezas se aplica el juego de tamices y se comenzamos el proceso con leves golpes y girando el conjunto así obtenemos e peso constante en cada tamiz.

Así la cantidad obtenida fue pesada, claro que también el que quedó en la base, el material previo se debe pesar, posteriormente compararemos con la suma obtenida en los retenidos de las mallas, cuya diferencia no debería exceder el 0.3%.

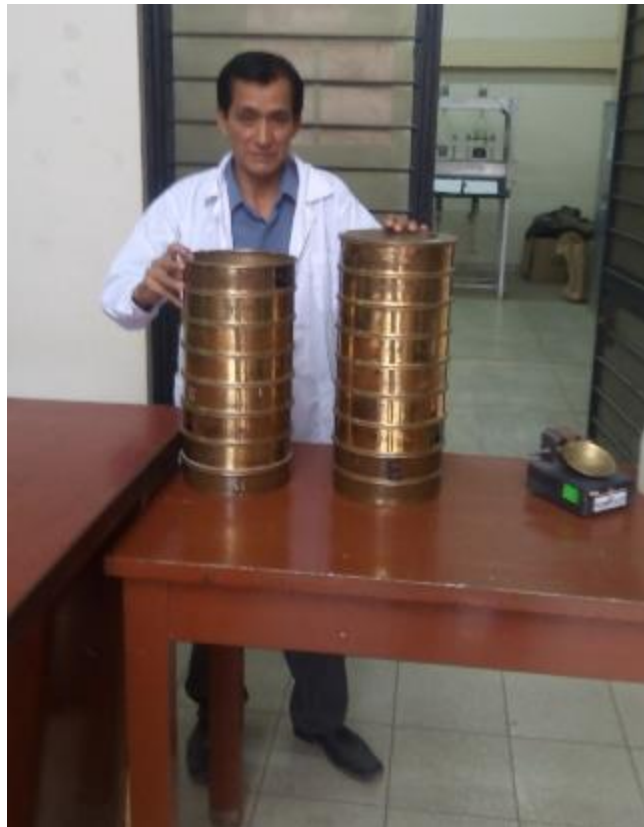
*Imagen No. 12: Límite líquido.*

- Se filtran 5000 g de suelo (seco al aire), por el trabajo No. 40 al que se realizó el acuartelamiento para tomar una prueba de delegado de 500 gr. en ese punto se dejó sumergir durante 24 horas con el objetivo de que el agua consumiera todos los espacios vacíos en la tierra. Cuando la tierra esté empapada, continuar.
- Se ajusta la copa de Casagrande, verificando que la altura de la máquina en la medida de lo posible sea de 1 cm de altura. Un gr del suelo empapado en el compartimiento de porcelana, incluya una cantidad limitada de agua y mezcle cuidadosamente la muestra para obtener una prueba de sombreado pálido y uniforme ya que estas cualidades son marcadores de que el ejemplo está en un estado adecuado para la prueba.

- Colocar un ejemplo de pasta en la taza de Casagrande con la espátula para que tengamos una superficie de 10 mm de espesor.
- Luego se hace la muesca y se giró la llave al registrar la cantidad de golpes importantes para cerrar en una longitud aproximada de 10 mm.
- Se toma un ejemplo para cuantificar la sustancia húmeda de la descomposición de la muestra en un surco, asegurándose de que se relaciona con el territorio donde se cerró la depresión y el resto de la mezcla se devolvió a la placa de disipación para la siguiente reiteración.
- El acuerdo se repite para tres pruebas adicionales con varios éxitos en algún lugar en el rango de 25 y 30, en algún lugar en el rango de 20 y 25 y en algún lugar en el rango de 15 y 20 individualmente.

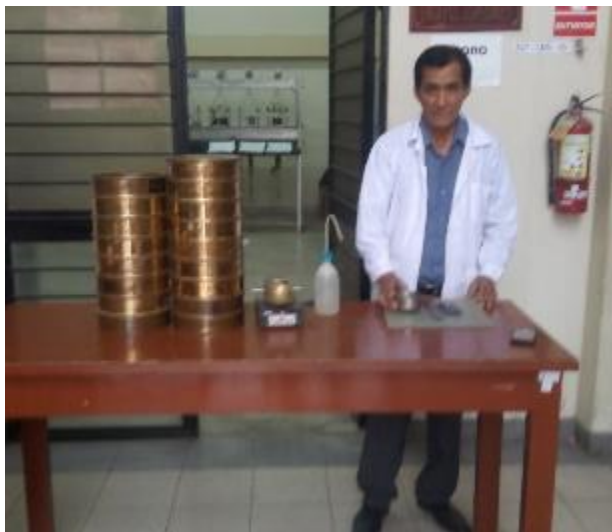
*Imagen No. 13: Límite plástico.*

- De la mezcla dispuesta para la prueba anterior, se tomaron pequeños segmentos formando círculos (alrededor de 6) que se colocaron en la placa de vidrio para comenzar la prueba lo más posible una vez que se terminó la prueba.

- Se tomaron dos esferas y se movieron sobre la placa de vidrio aplicando suficiente tensión para dar forma a una barra en forma de tubo, cuando la distancia a través de la cámara del piso alcanzó 3 mm y aún no se rompió en pequeñas piezas, se forma nuevamente un camino similar hasta el descanso pasa En la remota posibilidad de que la cámara se arrugue a una amplitud más notable que 3 mm, esta condición es satisfactoria de caracterizar en la medida de lo posible.

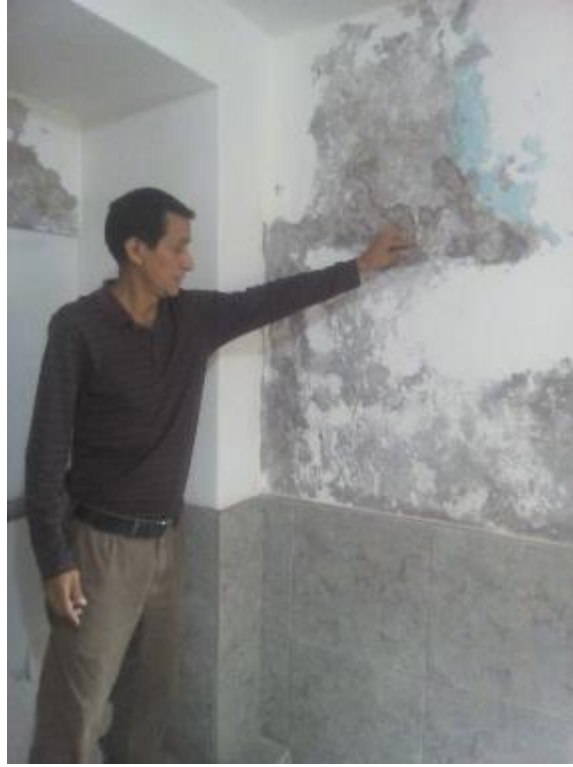
*Imagen No. 14: Viviendas afectadas.*

En el examen de Fernández (2015), a través de su objetivo de considerar los problemas producidos por la patología del salitre del suelo en la fuerza de la mano de obra y las casas sólidas fortalecidas, afirmando con sus resultados que los problemas del salitre de la tierra influyen en un 40% de la fiabilidad. De las casas, siendo los territorios más influenciados, las paredes en un 13.8%, los muros en un 21%, los anexos con 8.3%, también, que las estimaciones de remediación utilizadas por los ocupantes no tenían métodos de ayuda, ya que luego de haber ejecutado El arreglo elegido, los problemas de salitre aparecieron una vez más; armonizando con el presente examen, al introducir la sustancia sucia de las sales y la humedad que influyen en la solidez de las propias casas ensambladas y mucho más por no satisfacer la utilización de las Normas Técnicas en su estructura.
