**UNIVERSIDAD CÉSAR VALLEJO**

**FACULTAD DE INGENIERÍA  
ESCUELA ACADÉMICO PROFESIONAL DE INGENIERÍA  
CIVIL**

Vulnerabilidad sísmica de las viviendas autoconstruidas en el AA. HH.  
Pueblo Joven “El Milagro de la Fraternidad Comité 12”, Independencia,  
Lima - Perú, 2019

Ingeniero Civil

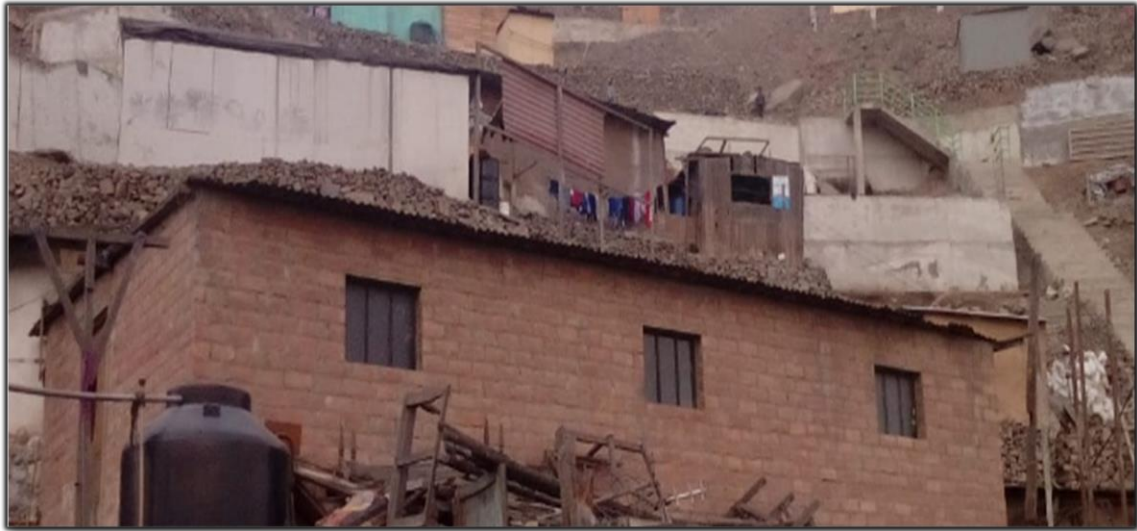
*Figura 2.* Edificación sin columnas

En el AA. HH Pueblo Joven "El Milagro de la Fraternidad" del distrito de Independencia. Se encuentran edificaciones que no cuenta con columnas ver figura 2 y sin cimentación adecuada ver figura 3.

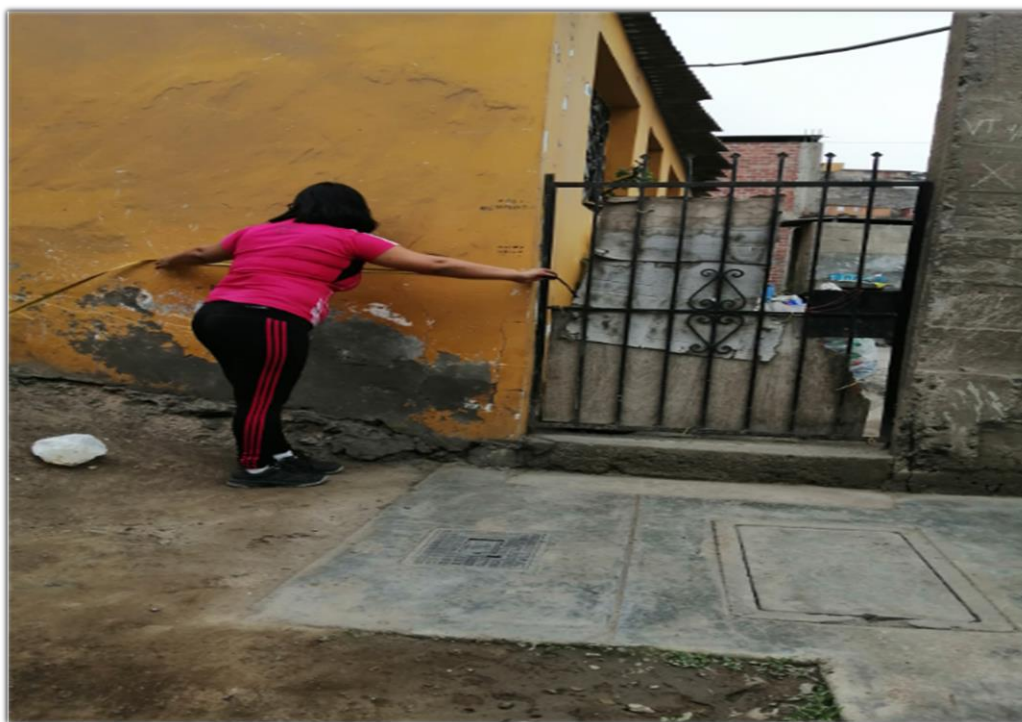
**Foto N°2:** Lote 1 a evaluar en el AA. HH. Pueblo Joven “El Milagro de la Fraternidad Comité 12”, Independencia

**Descripción:** Se observó en in situ, que la vivienda construida N° 1, no tiene vigas de amarre y que además está construida por la incorporación de paredes ortogonales que están bien ligadas, por lo que le correspondió una calificación C.

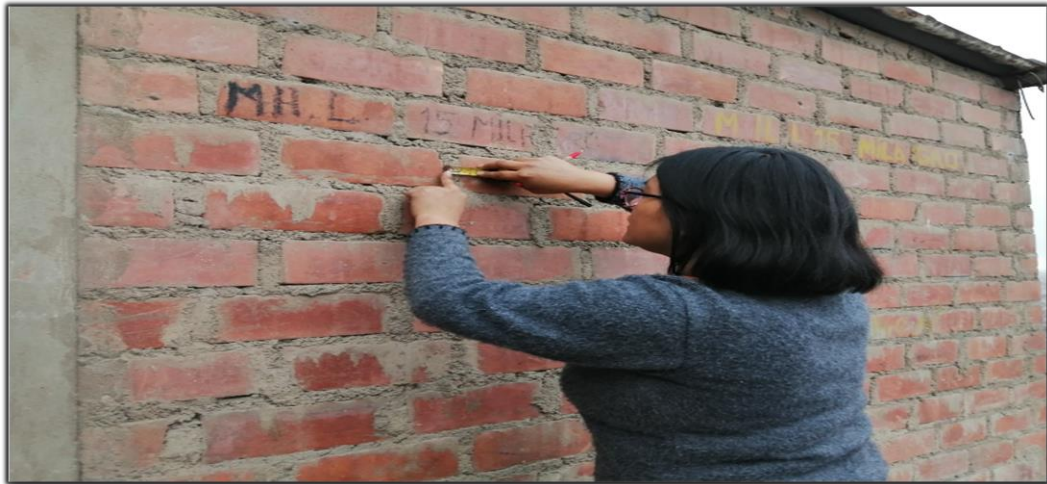
**Foto N° 3.** Lote N° 1 a evaluar en el AA. HH. Pueblo Joven “El Milagro de la Fraternidad Comité 12”, Independencia

**Descripción:** Se obtuvo, que los muros están contruidos por ladrillos que no están en pieza homogéneas, además presenta un espesor de mortero mayor 2cm, pero si presenta verticalidad, por el cual se correspondió una calificación de “C”.

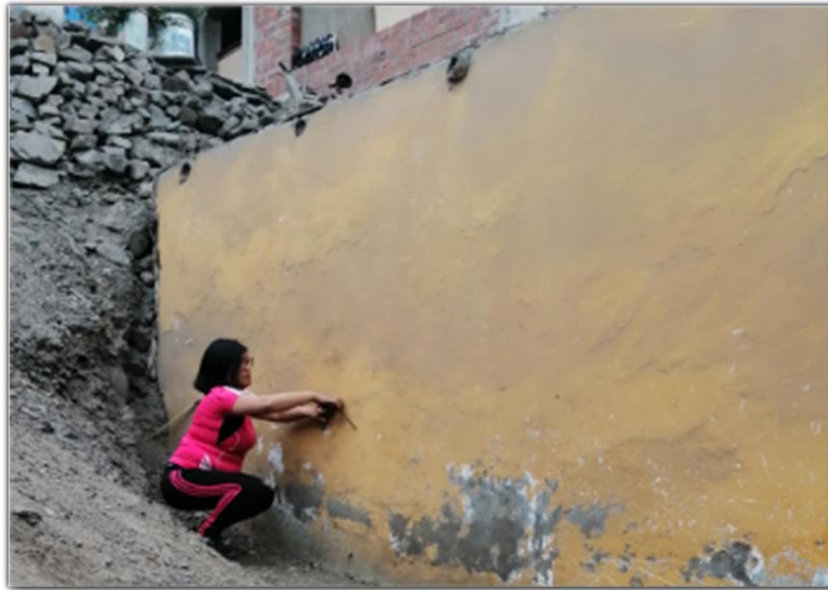
**Foto N° 4:** 1er lote a evaluar en el AA. HH. Pueblo Joven “El Milagro de la Fraternidad Comité 12”, Independencia

**Descripción:** Se obtuvo que el lote N° 1 no tiene un diafragma que logre conectar los muros, por tal motivo se le otorgo una calificación “D”

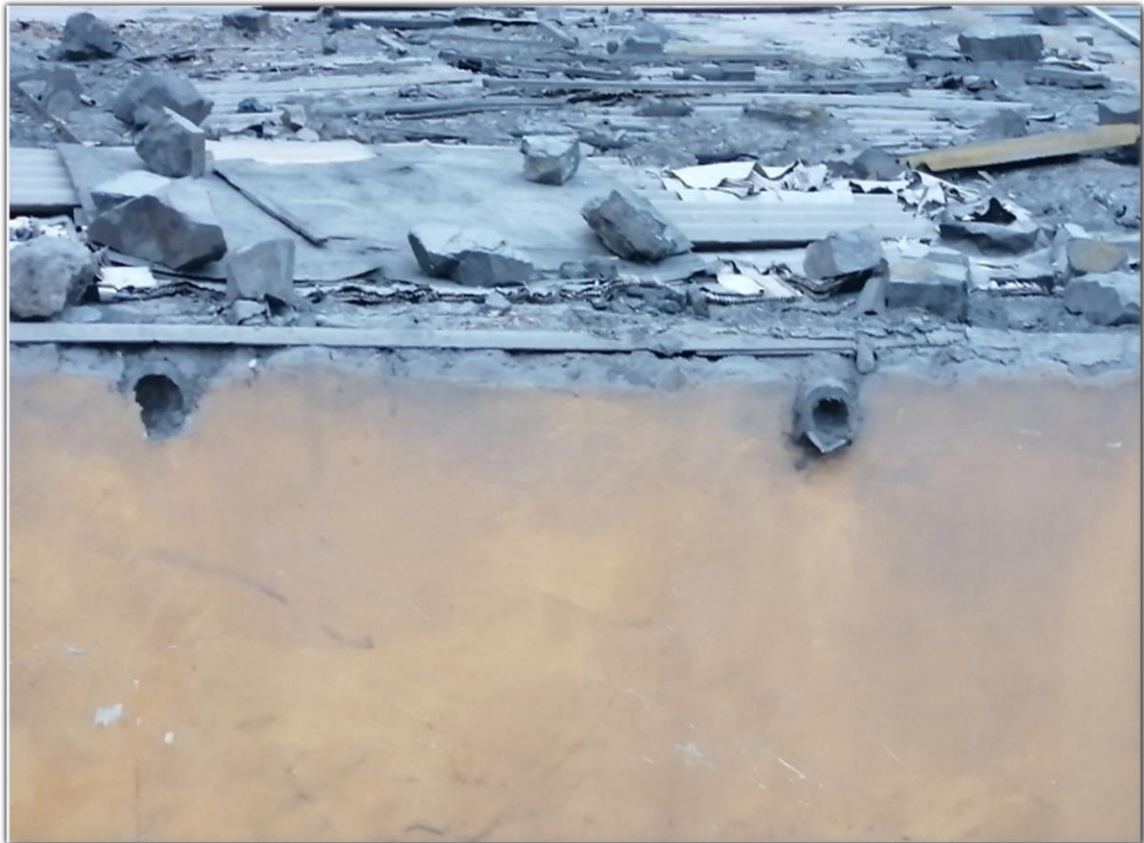
**Foto N° 6:** 1er lote a evaluar en el AA. HH. Pueblo Joven “El Milagro de la Fraternidad Comité 12”, Independencia

**Descripción:** La cubierta no se encuentra debidamente amarradas con tornillos o alambres y tampoco se encuentra debidamente apoyada a la estructura de cubierta de losa aligerada, por ello le correspondió una calificación de “D”

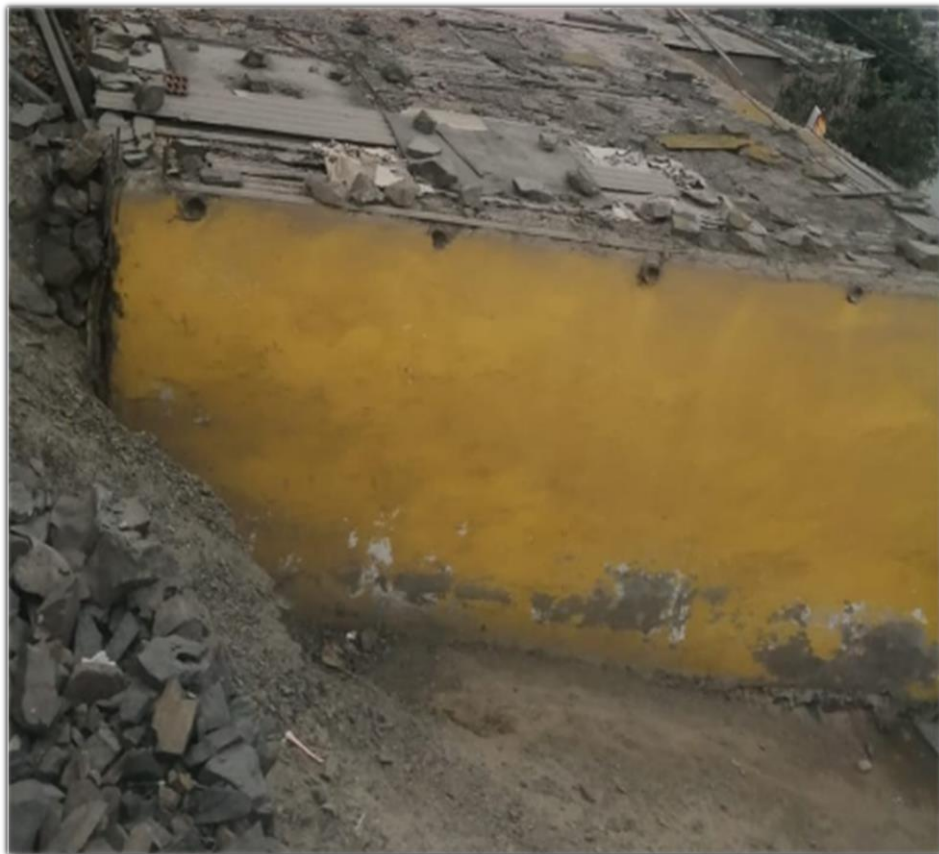
**Foto N° 7:** 1er lote a evaluar en el AA. HH. Pueblo Joven “El Milagro de la Fraternidad Comité 12”, Independencia

**Descripción:** La vivienda presenta elementos mal vinculados a la estructura, que pueden caer en caso de terremoto. Se correspondió una calificación de “D”.

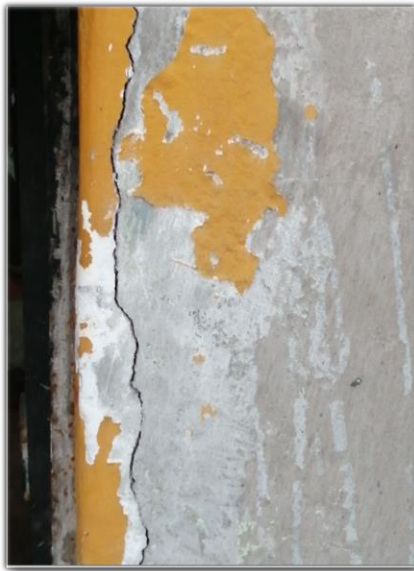
**Foto N° 8:** 1er lote a evaluar en el AA. HH. Pueblo Joven “El Milagro de la Fraternidad Comité 12”, Independencia

**Descripción:** Los muros del lote N° 1, presentan un fuerte deterioro, por lo cual se le califico con un valor “D”

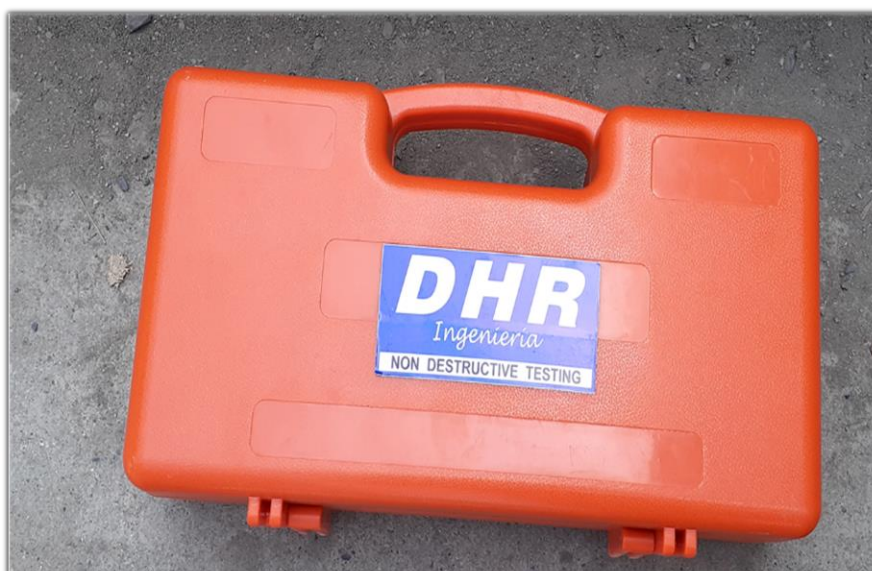
Foto N° 9: Equipo Esclerómetro.

El ensayo de esclerómetro, es una forma de poder medir la Resistencia del concreto, una característica de este ensayo es que no es destructivo, no deja daño al elemento que se está midiendo, en la práctica es un equipo muy usado en trabajos de investigación.

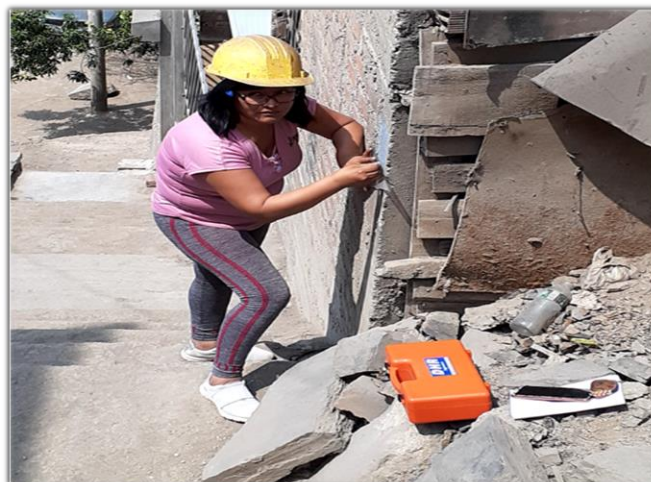
Foto N°11: trazado del rectángulo en la columna del Lote N°1

Se procedió a trazar en la columna un rectángulo de  $0.15 \times 0.15$ , luego se realizó a trazar sobre este rectángulo figuras de  $0.025 \times 0.025$ , se toma puntos del centroide de cada figura formada, se coloca el esclerómetro en un Angulo de 90 grados en el centro de cada figura, se suelta el seguro y el equipo da una serie de rebotes, se recoge la información, para luego ir al diagrama y tener su equivalencia en Kg/cm<sup>2</sup>, para este trabajo de investigación se realizó 10 ensayos por columnas, luego se tomó el promedio.

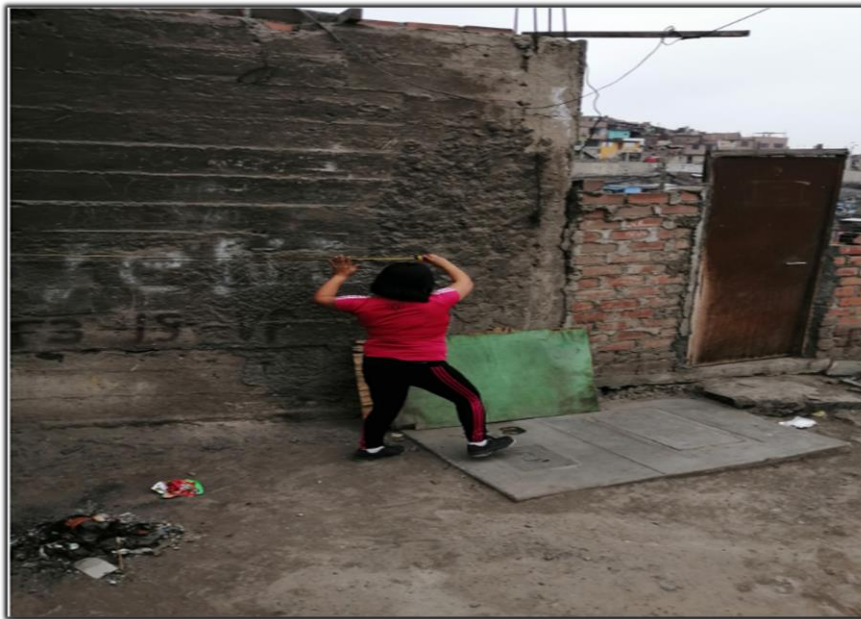
**Foto:** Lote 2 a evaluar en el AA. HH. Pueblo Joven “El Milagro de la Fraternidad Comité 12”, Independencia

**Descripción:** Según se observa la vivienda construida no cuenta con vigas de amarre y está constituida únicamente por paredes ortogonales bien ligadas, por lo tanto, la calificación que corresponde es “C”

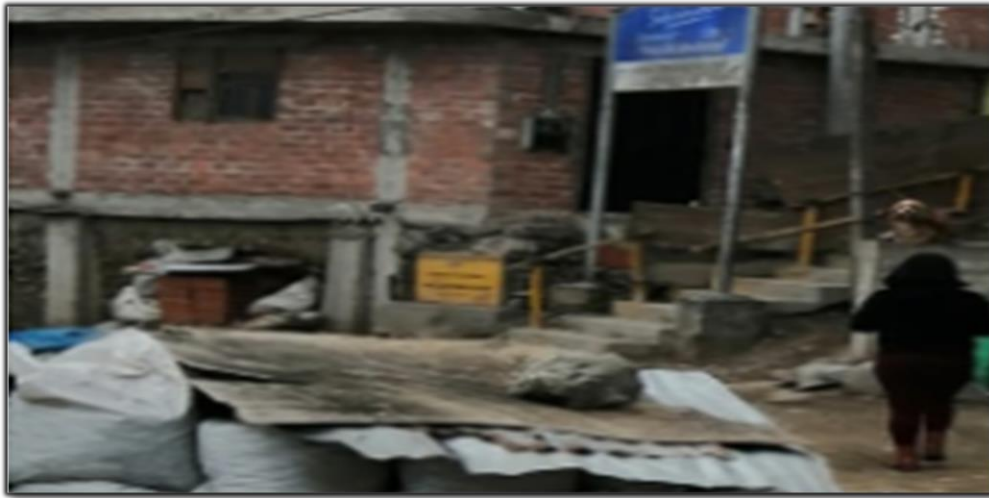
**Foto:** Lote 3 a evaluar en el AA. HH. Pueblo Joven “El Milagro de la Fraternidad Comité 12”, Independencia

**Descripción:** Según se observa la vivienda construida si presenta vigas de amarre, por lo tanto, la calificación que le corresponde es “B”

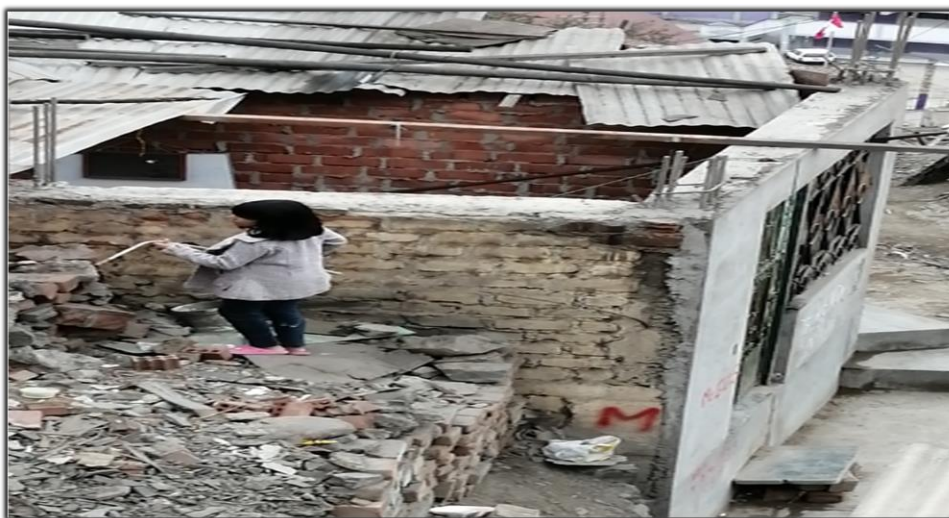
**Foto:** Lote 4 a evaluar en el AA. HH. Pueblo Joven “El Milagro de la Fraternidad Comité 12”, Independencia

**Descripción:** Según se observa la vivienda construida no cuenta con vigas de amarre y está constituida únicamente por paredes ortogonales bien ligadas, por lo tanto, la calificación que corresponde es “C”

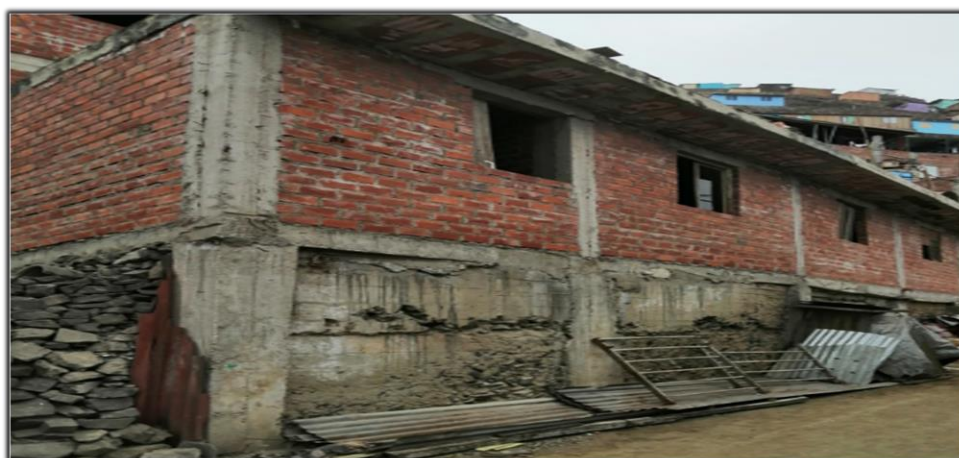
**Foto:** Lote 5 a evaluar en el AA. HH. Pueblo Joven “El Milagro de la Fraternidad Comité 12”, Independencia

**Descripción:** Según se observa la vivienda construida si presenta vigas de amarre, por lo tanto, la calificación que corresponde es “B”

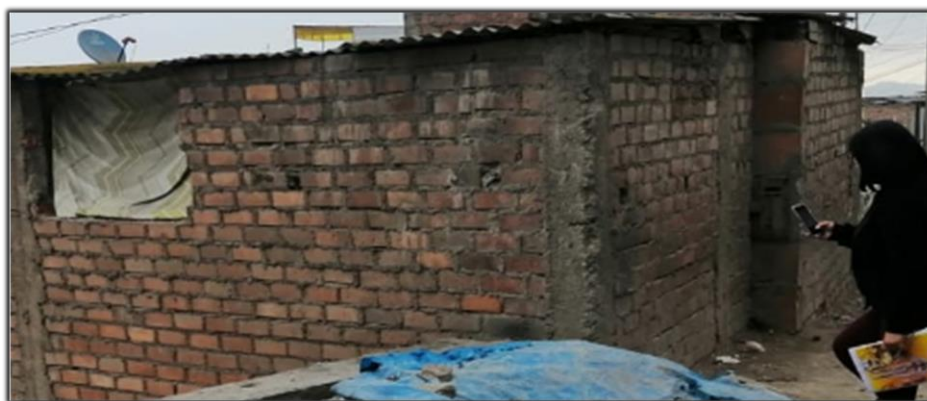
**Foto:** Lote 6 a evaluar en el AA. HH. Pueblo Joven “El Milagro de la Fraternidad Comité 12”, Independencia

**Descripción:** Según se observa la vivienda construida no cuenta con vigas de amarre y está constituida únicamente por paredes ortogonales bien ligadas, por lo tanto, la calificación que corresponde es “C”

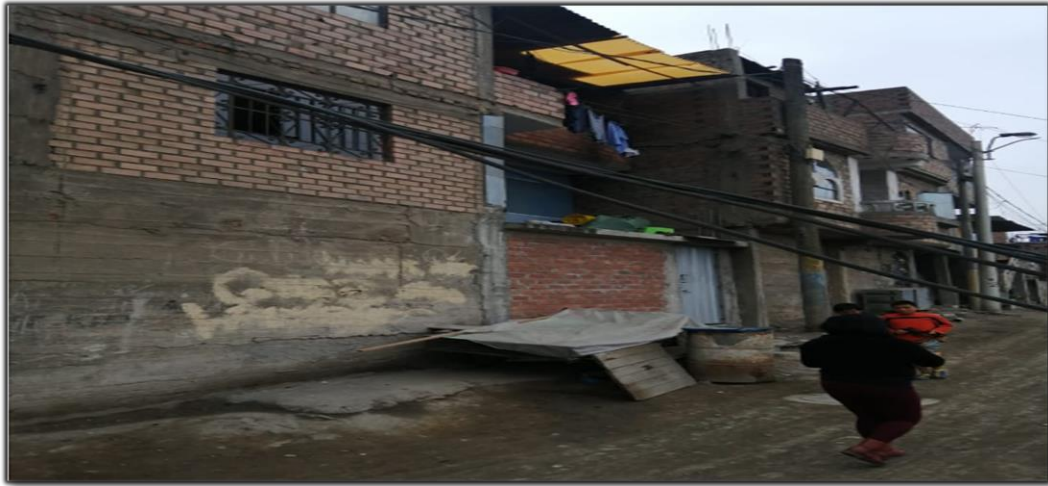
**Foto:** Lote 7 a evaluar en el AA. HH. Pueblo Joven “El Milagro de la Fraternidad Comité 12”, Independencia

**Descripción:** Según se observa la vivienda construida si presenta vigas de amarre, por lo tanto, la calificación que corresponde es "B"

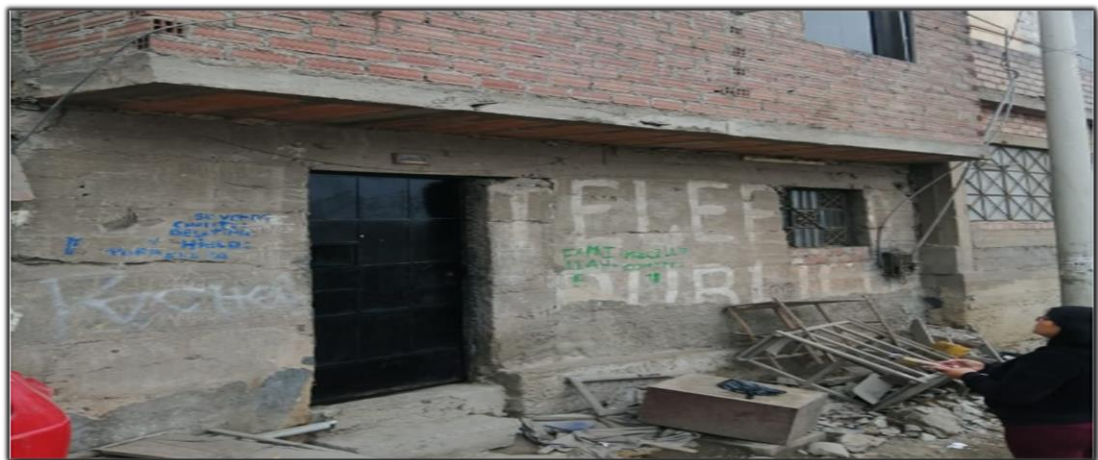
**Foto:** Lote 8 a evaluaren el AA. HH. Pueblo Joven "El Milagro de la Fraternidad Comité 12", Independencia

**Descripción:** Según se observa la vivienda construida no cuenta con vigas de amarre y está constituida únicamente por paredes ortogonales bien ligadas, por lo tanto, la calificación que corresponde es "C"

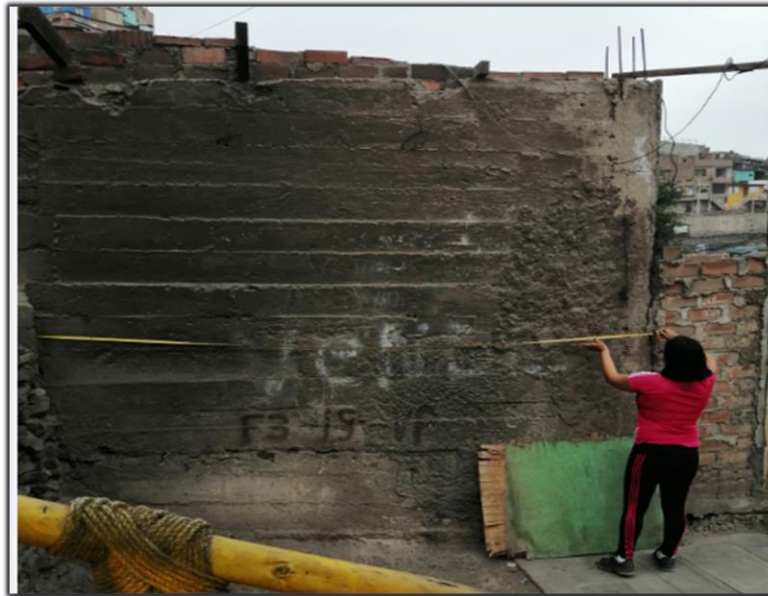
**Foto.** Lote 2 a evaluar en el AA. HH. Pueblo Joven “El Milagro de la Fraternidad Comité 12”, Independencia

**Descripción:** La estructura no presenta diafragma conectado a los muros, por ello le corresponde una calificación “D”

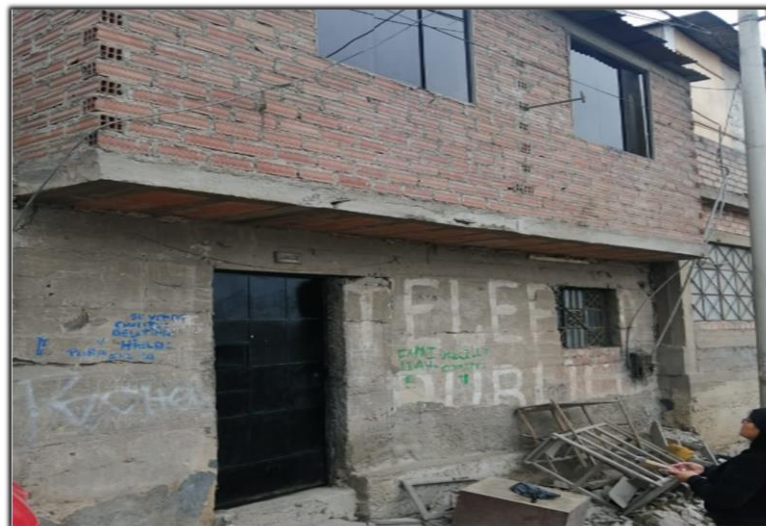
**Foto.** Lote 8 a evaluar en el AA. HH. Pueblo Joven “El Milagro de la Fraternidad Comité 12”, Independencia

**Descripción:** La estructura no presentan buena conexión entre en diafragma y los muros, presenta losa aligerada y su de formalidad es despreciable, por tal motivo su calificación es “C”

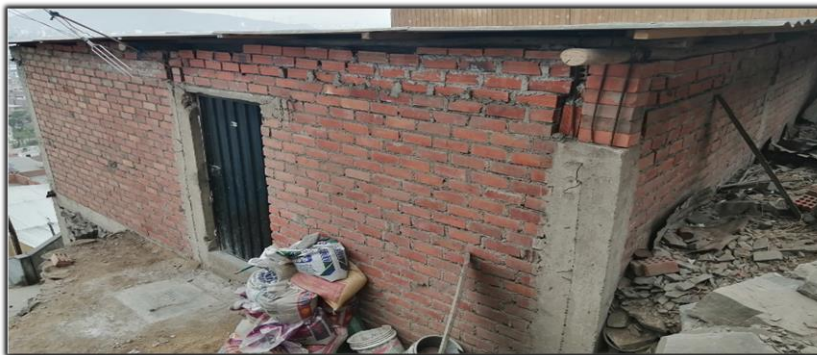
**Foto N° 21.** Lote 19 a evaluar en el AA. HH. Pueblo Joven “El Milagro de la Fraternidad Comité 12”, Independencia

**Descripción:** La cubierta no se encuentra debidamente amarradas con tornillos o alambres y tampoco se encuentra debidamente apoyada a la estructura de cubierta de losa aligerada, por ello le corresponde una calificación de “D”

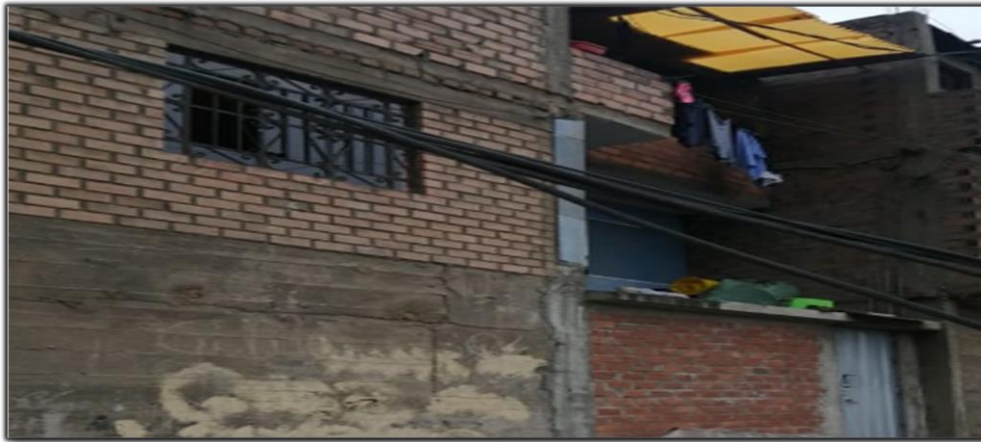
**Foto.** Lote 7 a evaluar en el AA. HH. Pueblo Joven “El Milagro de la Fraternidad Comité 12”, Independencia

**Descripción:** La vivienda presenta elementos de pequeña dimensión, mal vinculada a la pared. Calificación de “C”

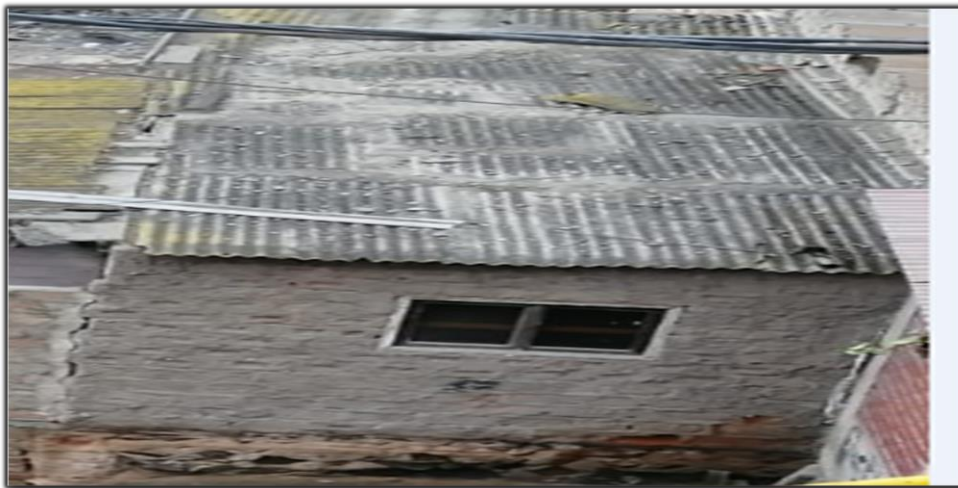
**Foto.** Lote 10 a evaluar en el AA. HH. Pueblo Joven “El Milagro de la Fraternidad Comité 12”, Independencia

**Descripción:** La vivienda presenta elementos mal vinculados a la estructura, que pueden caer en caso de terremoto. Con una calificación de “D”

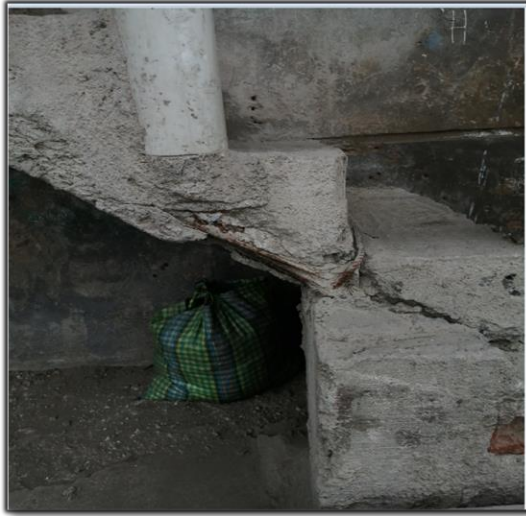
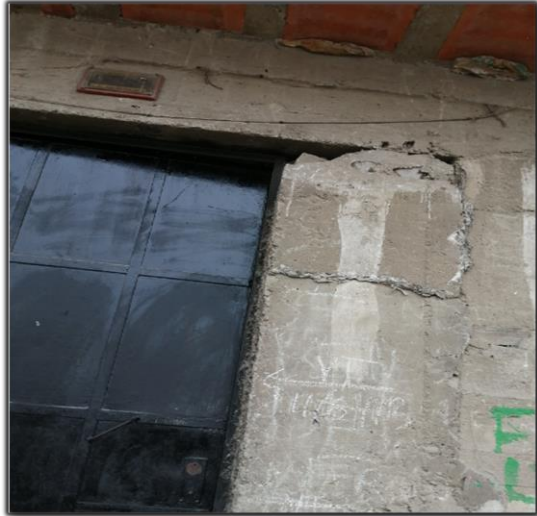
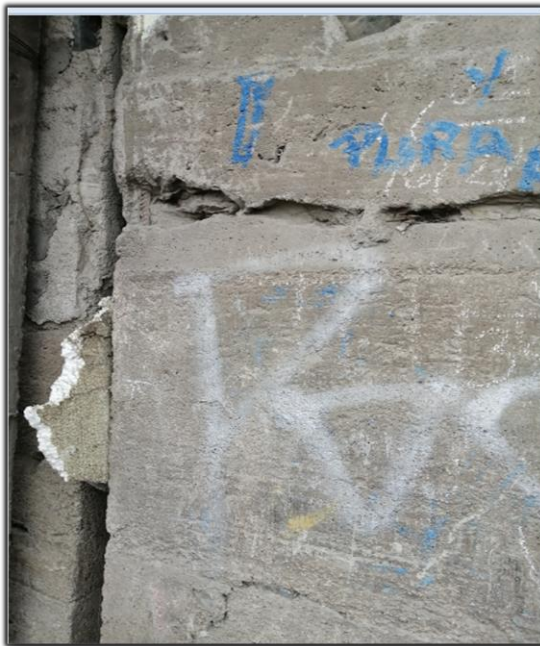
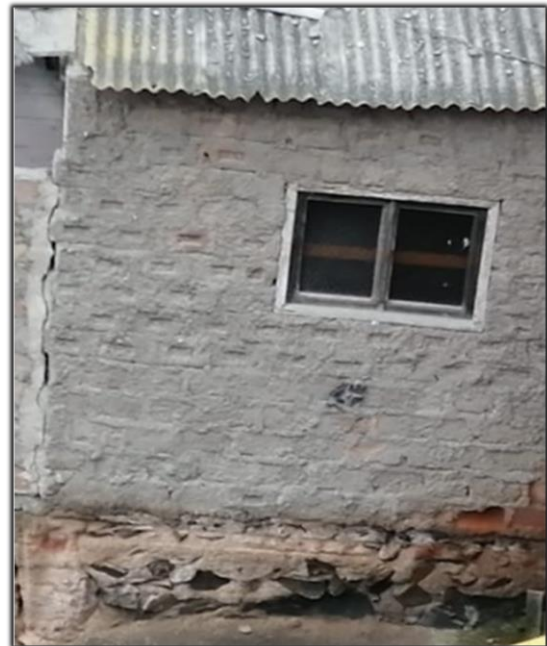
**Fotos.** Lotes a evaluar en el AA. HH. Pueblo Joven “El Milagro de la Fraternidad Comité 12”, Independencia

**Descripcion:** Los muros de las viviendas presentan un fuerte deterioro por lo cual se califica con la “D”

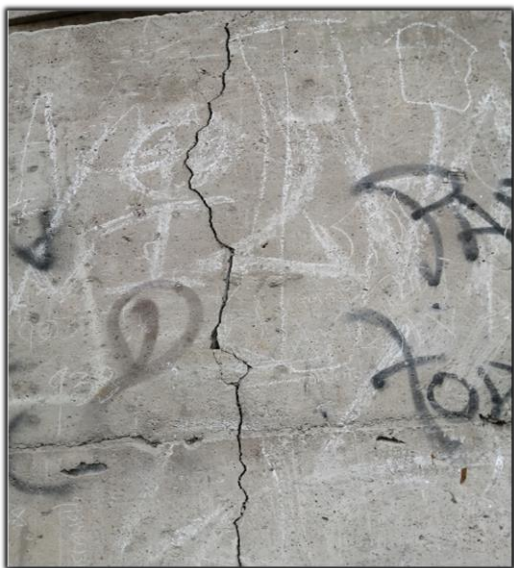
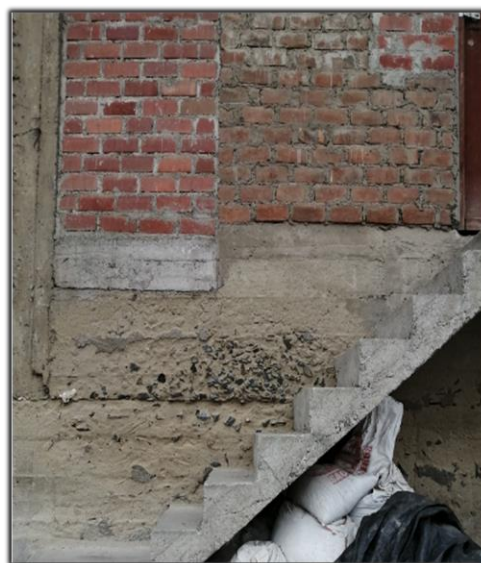
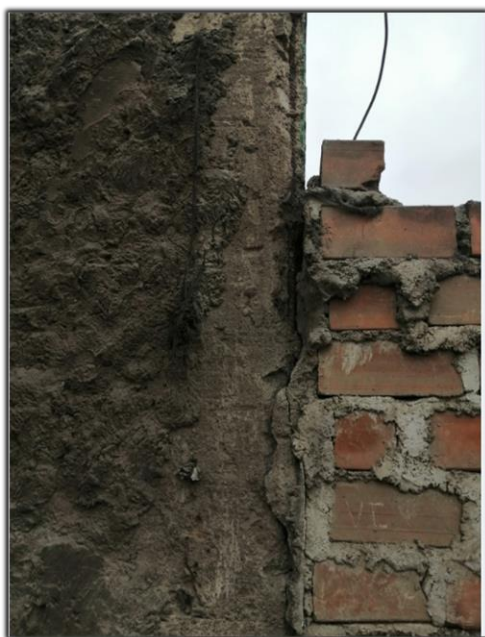
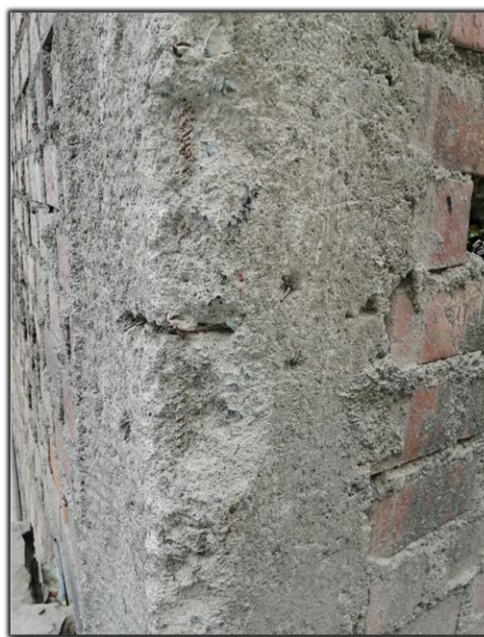
**Fotos N° 25.** Lotes a evaluar en el AA. HH. Pueblo Joven “El Milagro de la Fraternidad Comité 12”, Independencia

**Descripción:** En las viviendas se observa que las lesiones son entre 2 a 3 milímetros y un estado mediocre de conservación en la mampostería se califica con “C”
