La autoconstrucción y la vulnerabilidad sísmica de las viviendas de la  
Asociación Viñas de San Diego, Carabayllo 2019

**TESIS PARA OBTENER EL TÍTULO PROFESIONAL DE:**

Ingeniero Civil

Diseño Sísmico Estructural

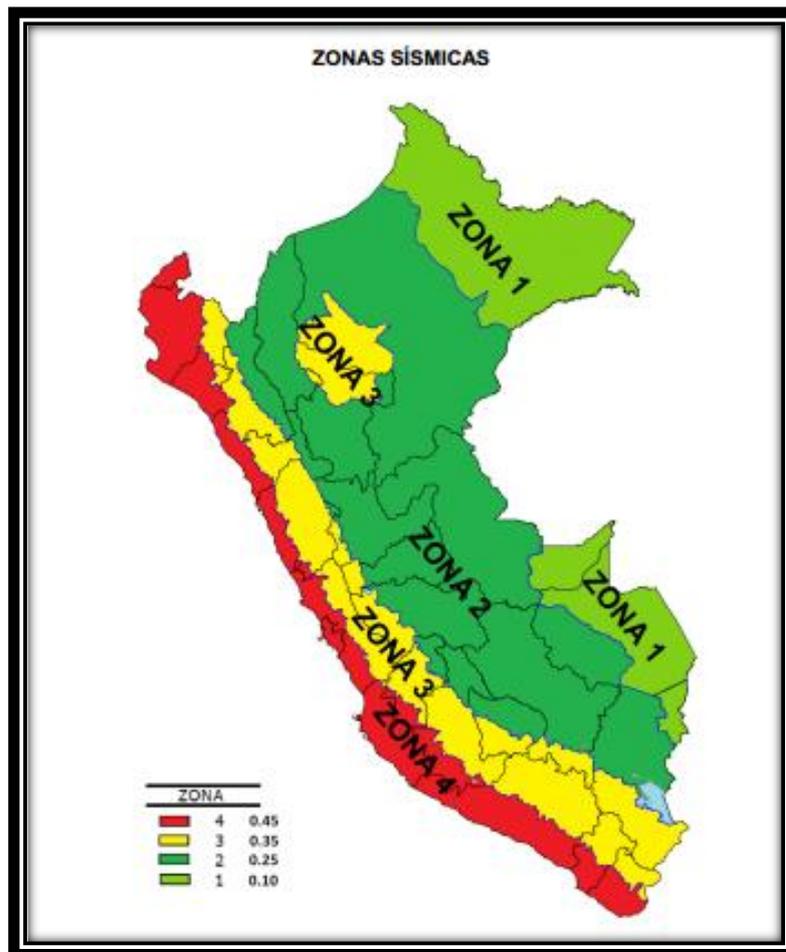
Figura 1. Mapa de Zonificación del Perú

La norma E030 (2018) A zonificado en cuatro zonas sísmicas, en donde el lugar de intervención Asociación Viñas de San Diego perteneciente al distrito de Carabaylo, provincia de Lima, pertenecen a la Zona 4, es decir con la zona de más Alta Sismicidad, como observamos en el presente mapa.

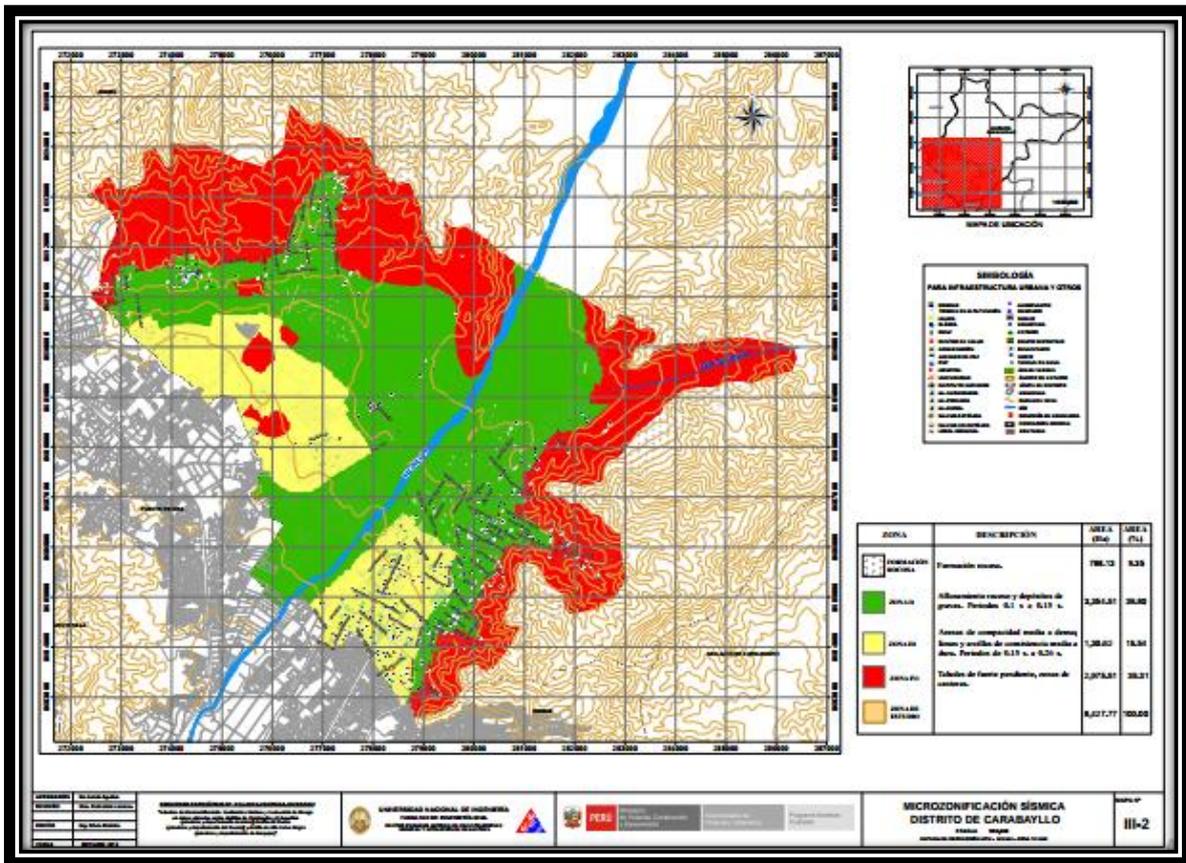
Figura 2. Microzonificación del distrito de Carabayllo

Microzonificación Sísmica; Según la norma E.030, manifiesta que estas investigaciones ayudarán a conocer el efecto que causa un fenómeno natural como un sismo, tsunamis, colapsos de viviendas por su alta vulnerabilidad. Estos estudios representan estudios realizados con anterioridad, con ello se realizara modificaciones para tener una mejor acción sobre los daños que pueden tener las edificaciones y viviendas.

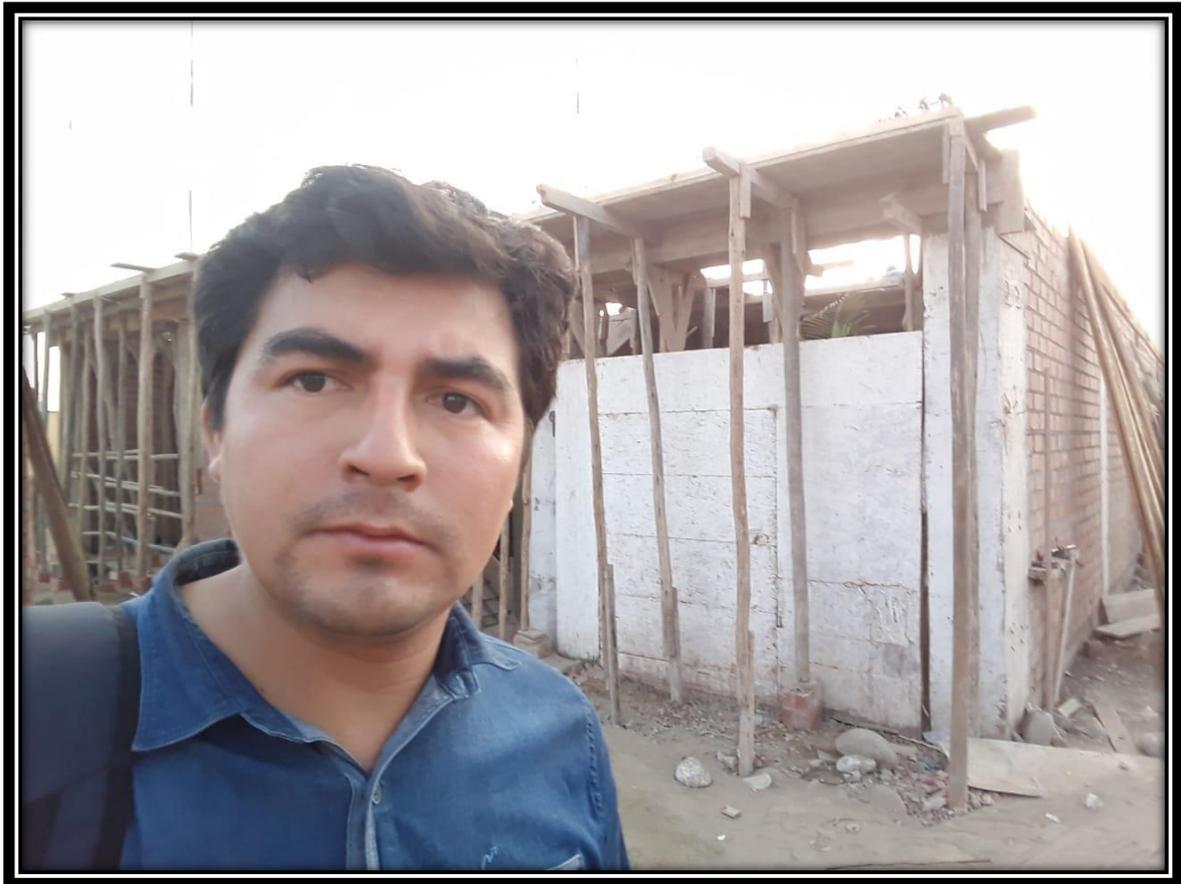
*Figura 3: Autoconstrucción de viviendas en Asoc. Viñas de San Diego*

Las autoconstrucciones de viviendas en la zona de intervención, son constantes y la mayoría ya fue realizada sus construcciones, cabe indicar que lo realizan sin tener encuentra un profesional que acredite el buen control de los materiales y el proceso constructivo de dicha vivienda.

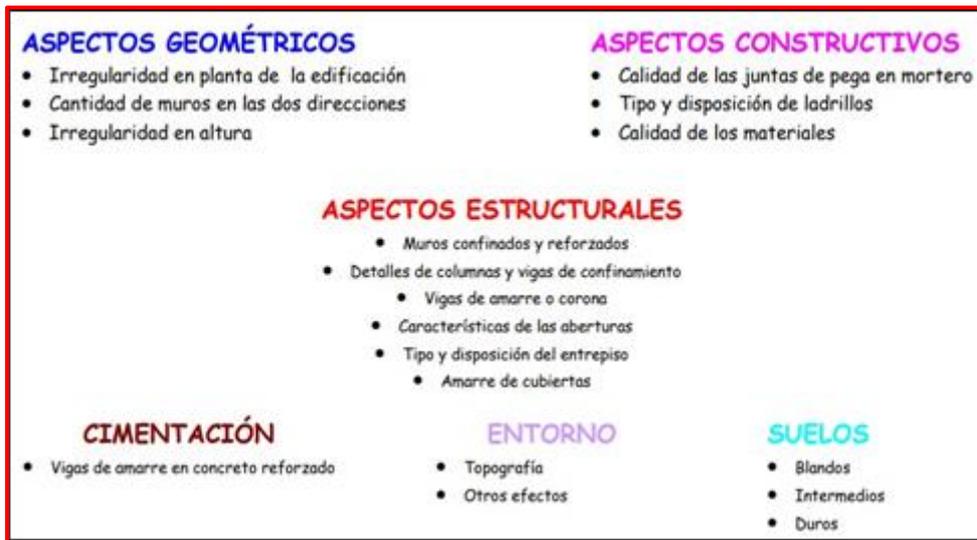
Figura 4: Aspectos de la metodología AIS

Metodología AIS; esta metodología hace referencia a la Asociación de Ingeniería Sísmica (AIS), consideran 6 aspectos importantes en una vivienda o edificación como: Aspectos geométricos, aspectos constructivos, aspectos estructurales, cimentación, entorno y principalmente suelos (2001,p.4)

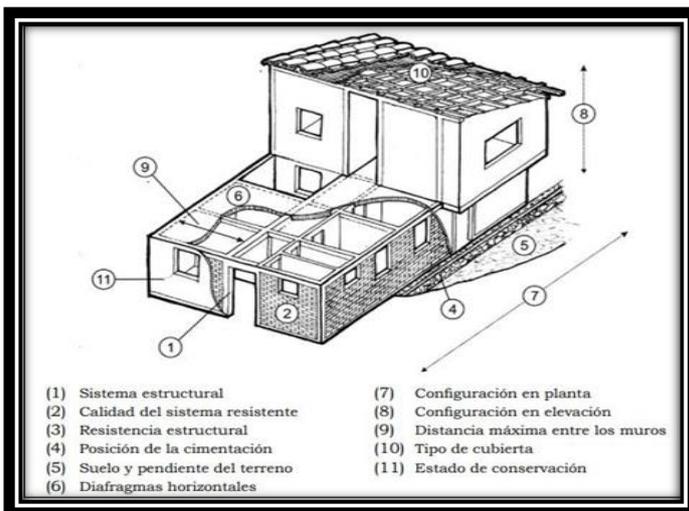
Figura 5: Parámetros del Índice de vulnerabilidad

Con este método se evaluará las diferentes características de la vivienda, mediante la técnica visual, que se considerarán todos los elementos de importancia como aspectos estructurales, aspectos geométricos y aspectos no estructurales.

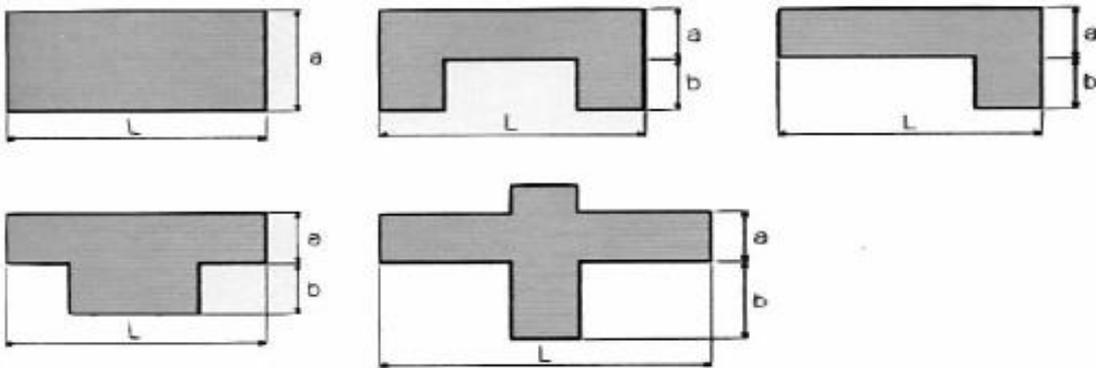
Parámetro 6: Configuración en planta; En este parámetro se evaluará la forma que está construido la vivienda, que estas pueden ser rectangulares, en L, en C, en T y en +. Si la vivienda inspeccionada en su forma en planta es rectangular la condición es:  $\beta_1 = a / L$ , en donde “a” es el ancho y “L” es el largo. Para las otras formas como en L, en C, en T y en +, la condición es  $\beta_2 = b / L$  como se aprecia en las imágenes.

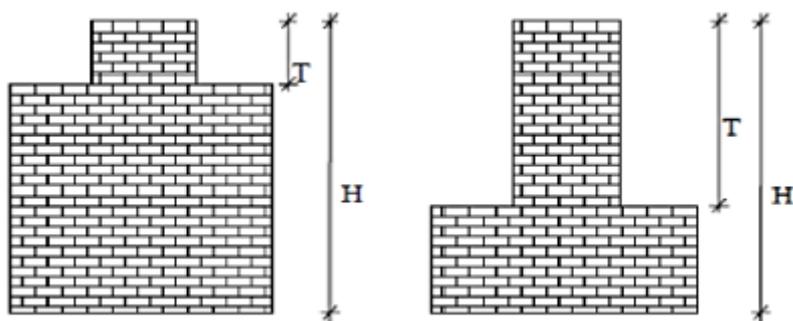
Parámetro 7: Configuración en elevación: en este parámetro se evaluará las alturas de los muros de albañilería, teniendo en cuenta la presencia de torretas en su elevación y su masa, teniendo así la relación T / H como se observa en la figura.

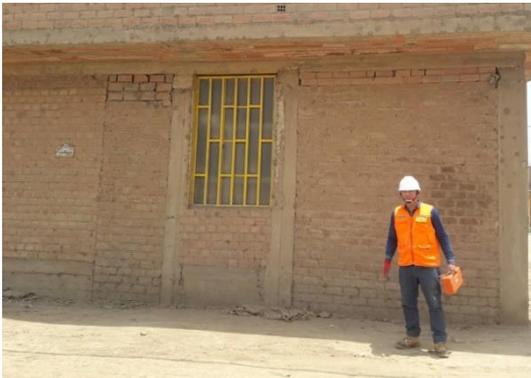
Figura 8: Vivienda estudiada

- ❖ A= Vivienda que esté construido en todos sus pisos por vigas, columnas, de acuerdo como lo establece la norma de Albañilería.
- ❖ B= Vivienda que esté construido en todas las plantas conexiones realizadas por vigas de amarre en los muros.
- ❖ C= Vivienda que no presenta vigas de amarre en todos sus pisos, conexiones realizadas por vigas de amarre en los muros.
- ❖ D= No posee confinamiento en ninguna planta y no tiene buena unión entre muros

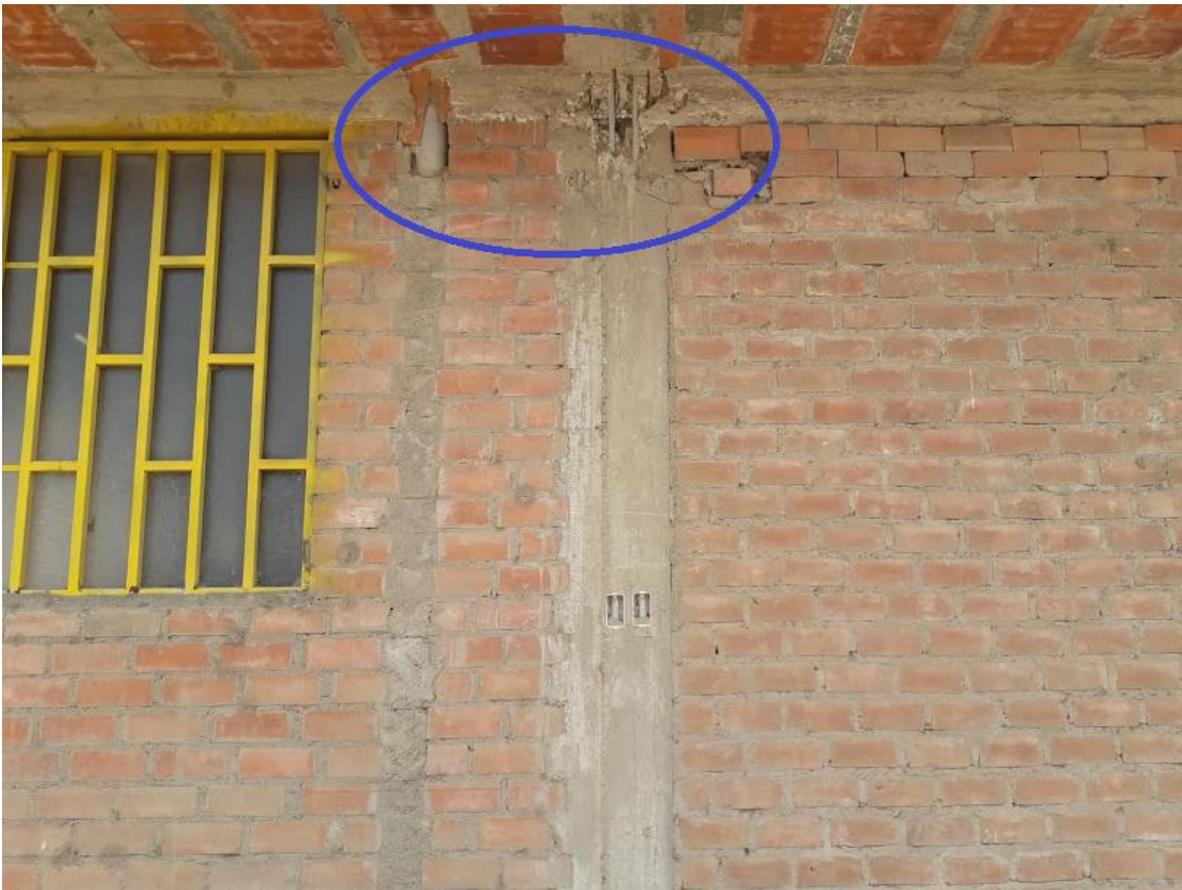
*Figura 9: Vivienda con aceros expuestos y con corrosión*

La vivienda que se observa en la figura presenta acero expuestos a la corrosión y los muros no presentan verticalidad y homogeneidad, por ende le corresponde la letra D.

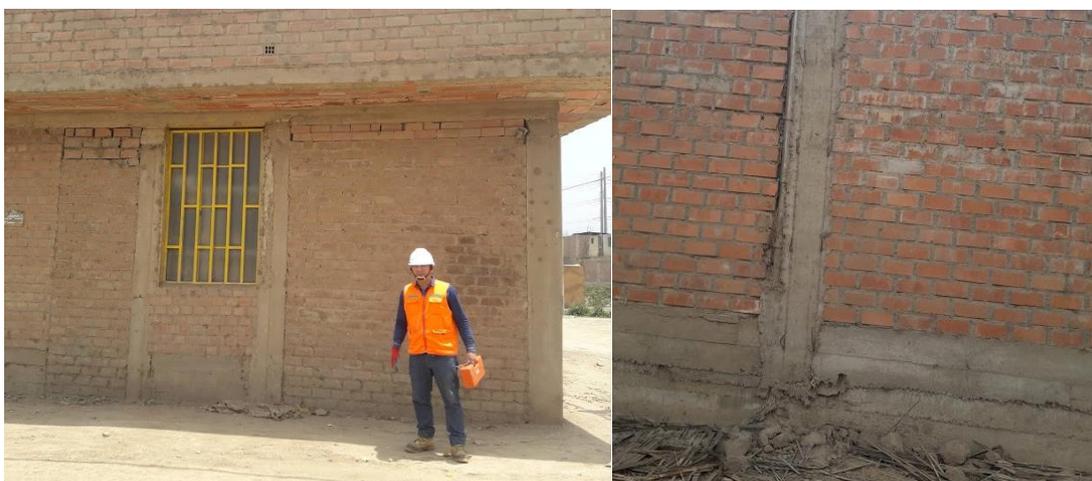
- ❖ A= Vivienda con cimentación en terreno estable con pendiente menor o igual a 10%
- ❖ B= Vivienda con cimentación en terreno estable con pendiente  $10\% \leq P\% \leq 30\%$
- ❖ C= Vivienda con cimentación en terreno estable con pendiente  $30\% \leq P\% \leq 50\%$
- ❖ D= Vivienda con cimentación en terreno estable con pendiente  $40\% \leq P\% \leq 50\%$

Figura 10: Posición de la vivienda y cimentación

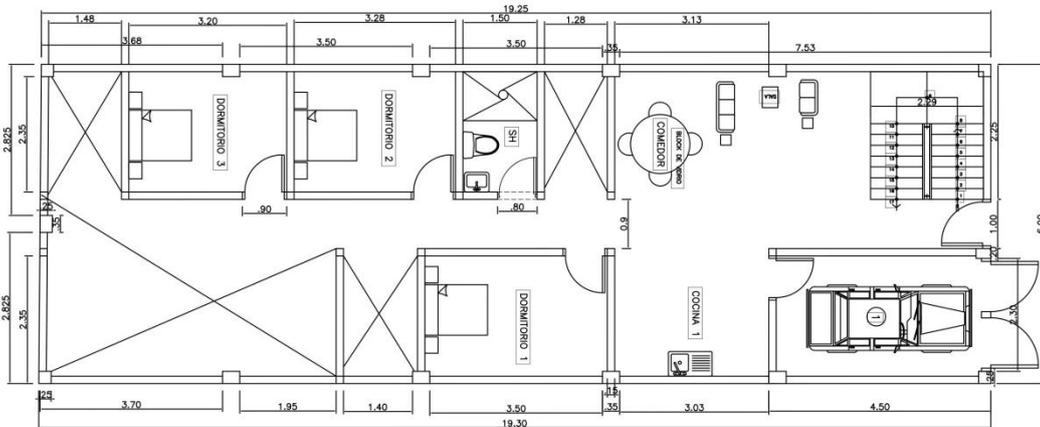
La estructura presenta  $\beta_1$  por ser rectangular  $\beta_1 = a / L$

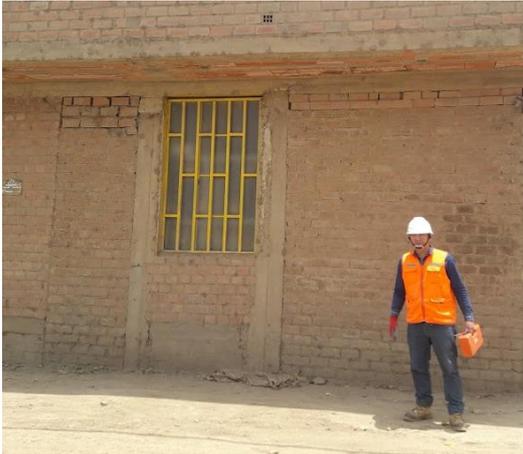
La estructura presenta la relación de la unidad, es decir  $t=1$  y  $H=1$

Figura 11: Vista en elevación de la vivienda

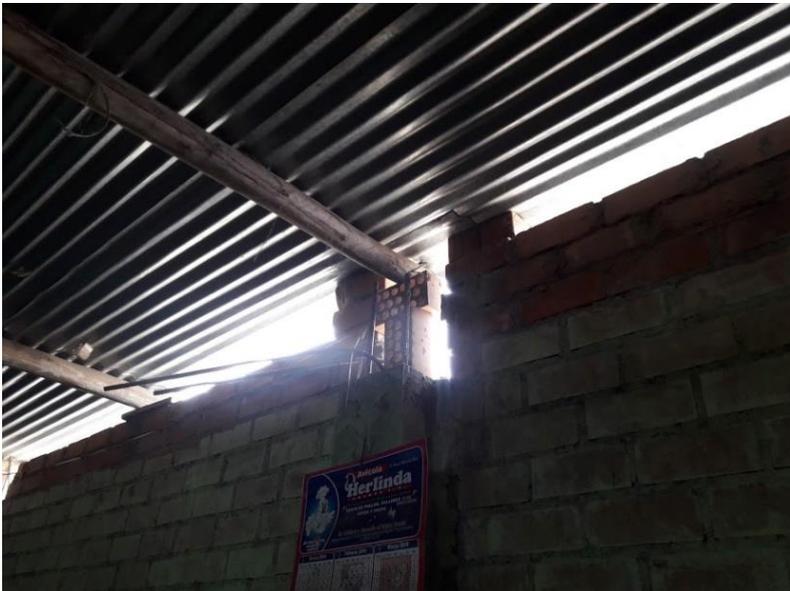
- ❖ A= Vivienda con techo de losa aligerada con diseño sismo resistente
- ❖ B = Vivienda con techo de calamina, eternit u otro tipo de cobertura bien conectados a la estructura de la vivienda
- ❖ C= Vivienda con techo de calamina, eternit u otro tipo de cobertura con conexión inestable a la estructura de la vivienda
- ❖ D= Vivienda con techo de calamina, eternit sin conexión a la estructura de la vivienda

Figura 12: Tipo de cubierta y fijación inestable con el muro

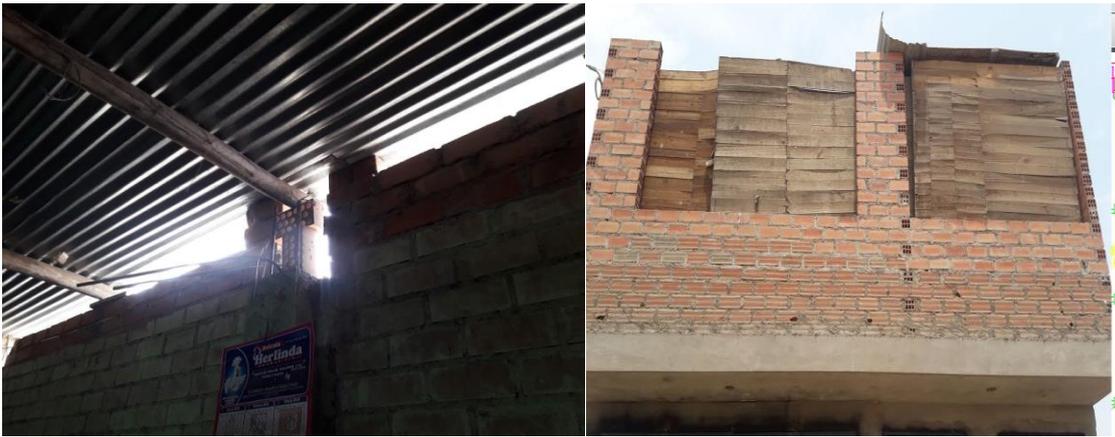
- ❖ A= Vivienda con parapetos en buen estado, sin presencia de tanque con agua.
- ❖ B= Vivienda con parapetos en buen estado, con presencia de tanque con agua.
- ❖ C= Vivienda con parapetos con conexión inadecuada a la pared y con presencia de tanque con agua.
- ❖ D= Vivienda con parapetos en mal estado, con conexión inadecuada a la pared y con presencia de tanque con agua.

Figura 13: Elementos no estructurales, como los parapetos sin conexión

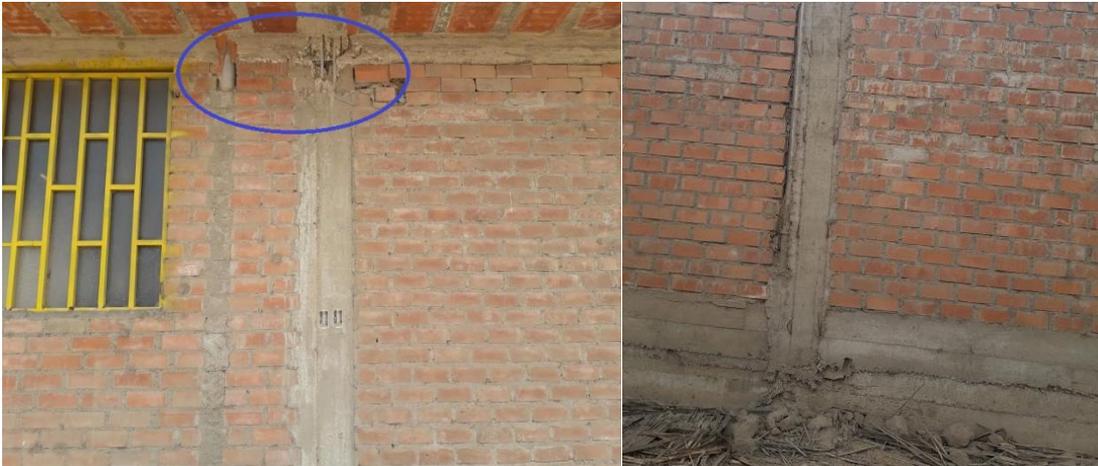
- ❖ C= Muros en estado aceptable, con fisuras de 2 – 3 mm de ancho y una buena homogeneización del material en toda la estructura.
- ❖ D= Muros en mal estado, con presencia de fisuras, salitre y con una mala homogeneización del material en toda la estructura.

Figura 14: Estado de conservación inaceptable

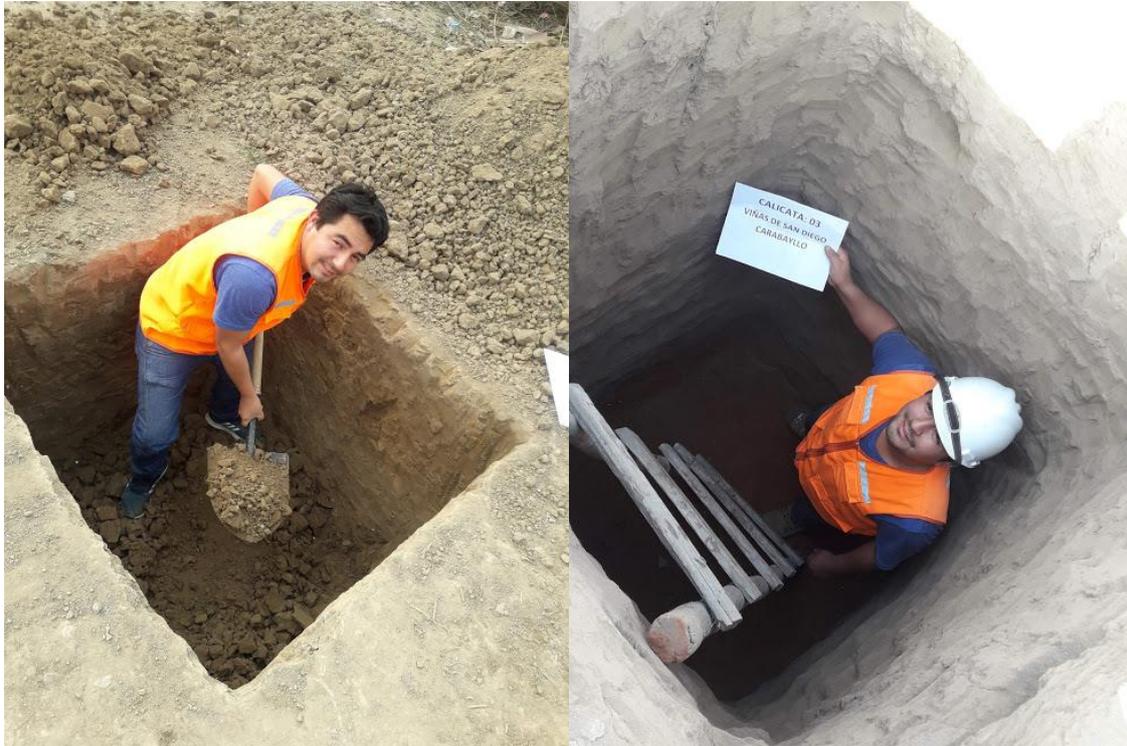
convenientemente y con profundidad de 3.00 m como mínimo de acuerdo como lo estipula la norma E-050. No se encontró nivel freático hasta los 3 metros de profundidad.

Figura 15: Excavación de Calicatas a cielo abierto

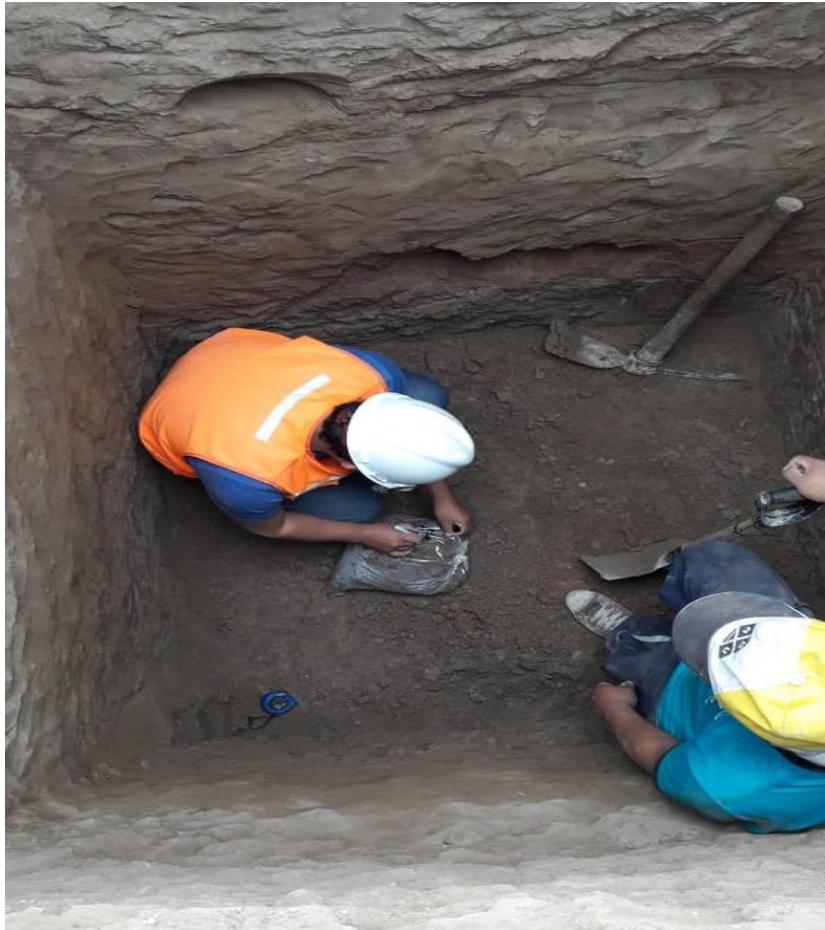
Se obtuvieron las muestras representativas de los diferentes estratos de cada calicata en cantidades suficientes para los respectivos ensayos, la cual fue trasladado al laboratorio.

*Figura 16:* Extracción de muestras del último estrato

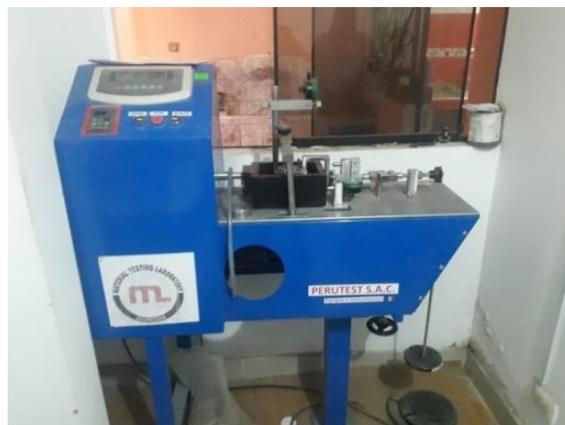
El equipo para el corte de la muestra. El equipo del corte directo esta dado para poner una muestra de suelo y poner cargas horizontales y ver el desplazamiento y su ángulo de fricción.

*Figura 18:* Equipo para el corte directo de la muestra

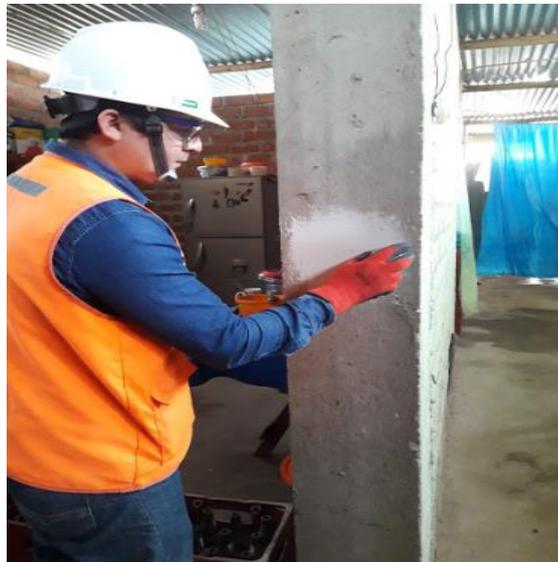
- Identificar el elemento que puede ser a estudiar, y luego limpiar la zona con la piedra abrasiva la cual puede ser Columna, viga, losa

Figura 20: Identificación y limpieza del elemento a estudiar

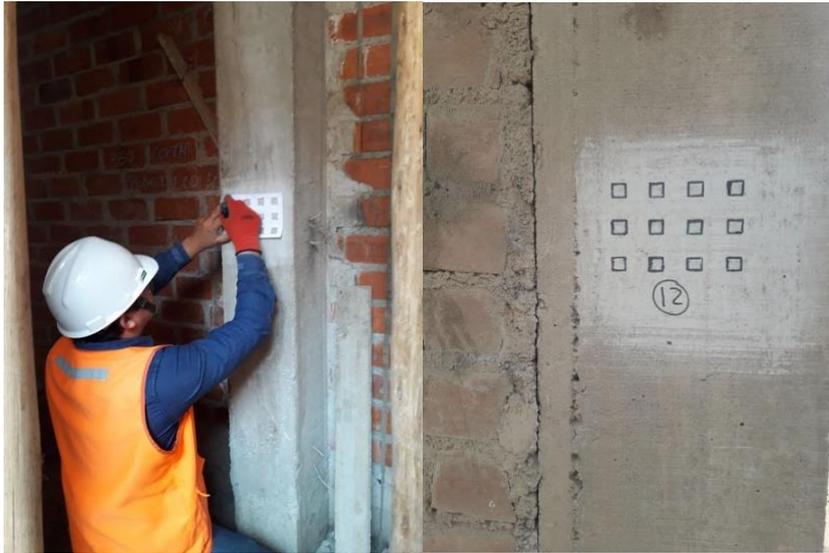
- Distribuir los puntos de impacto por medio de una plantilla

Figura 21: Distribución de puntos con la plantilla a una distancia de 2.5 cm

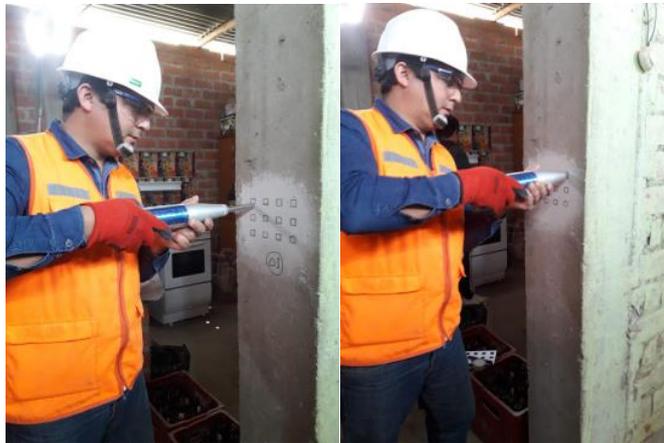
- Mantener el instrumento perpendicular a la superficie previamente limpiado con la piedra abrasiva, luego presionar hasta que salga el pistón, luego presionar hasta escuchar el impacto, luego se oprime el botón del seguro para trabar y obtener la lectura. Repetir en todos los puntos señalados es decir 12 veces.

Figura 22: Colocación de equipo perpendicular al elemento de estudio

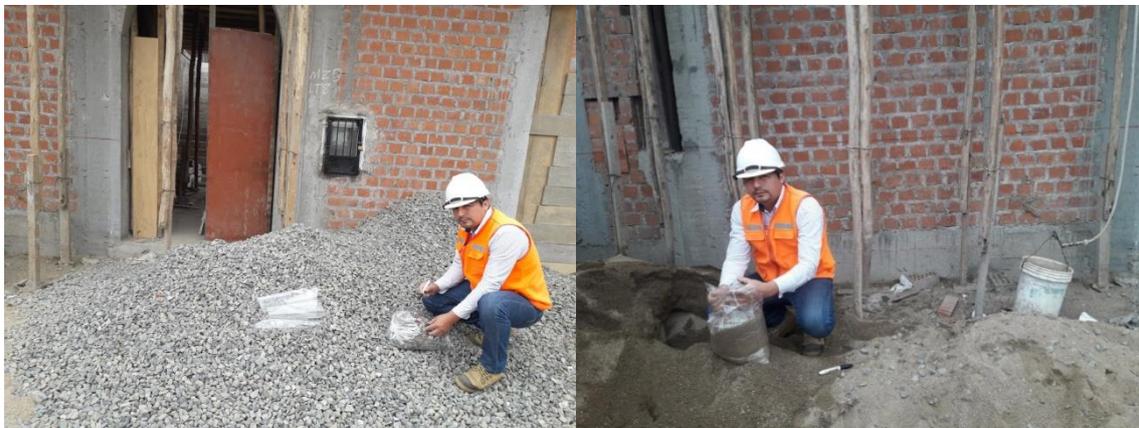
La muestra se sacó del montículo de arena y piedra proveída por la ferretería ZAVAZA.

*Figura 25:* Muestra del agregado grueso y fino

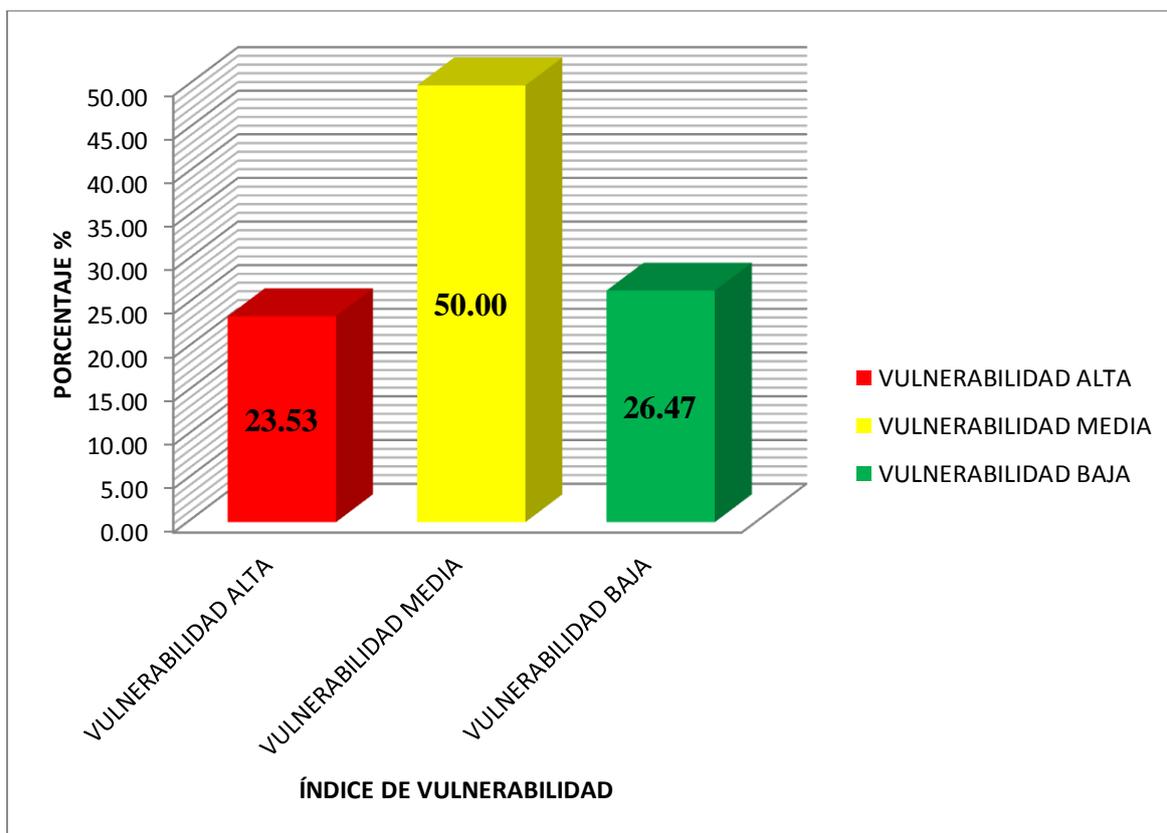
Figura 26: Porcentaje sobre los niveles del Índice de Vulnerabilidad

Análisis e interpretación: De acuerdo a la tabla N° 21 y a la figura 26, se observa la vulnerabilidad de todas las viviendas intervenidas en su estudio, la cual agrupándolo y graficándolo porcentualmente, se puede observar que 23.53 % de las viviendas se encuentran con una vulnerabilidad alta, es decir viviendas expuestas a tener daños en la estructura en un severo sismo. El 50% de las viviendas estudiadas presentan Vulnerabilidad Media es decir que están propensas a tener daños en la estructura en menor escala.

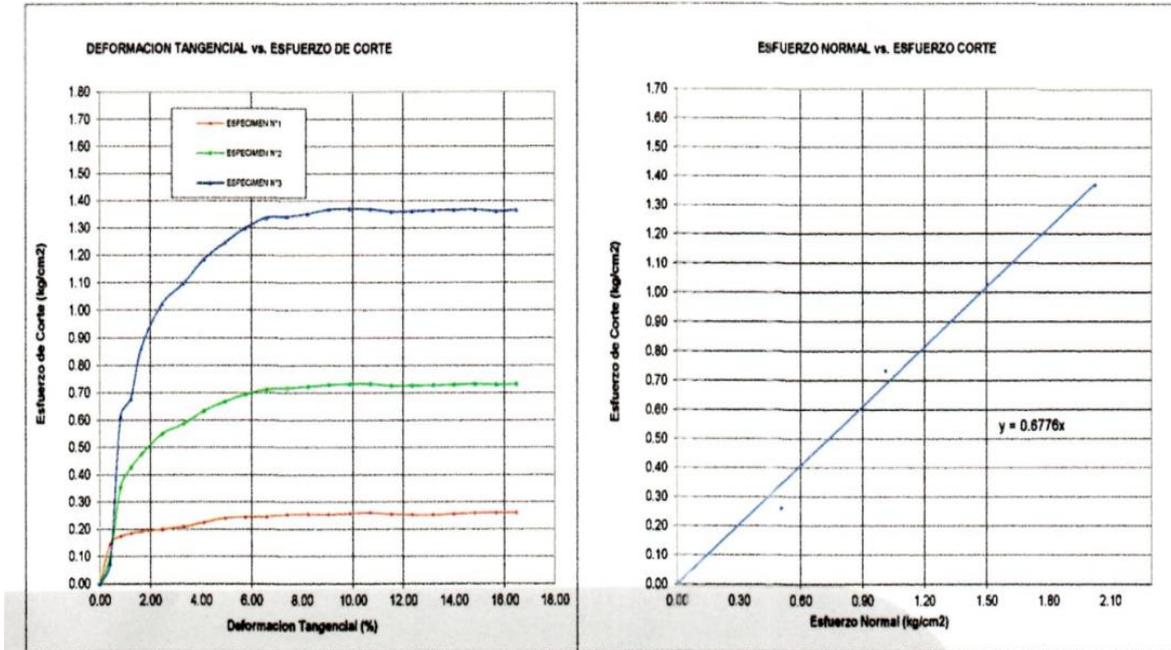
Figura 27: Curvas de deformación tangencial vs Esfuerzo de corte, Esfuerzo Normal vs Esfuerzo de corte

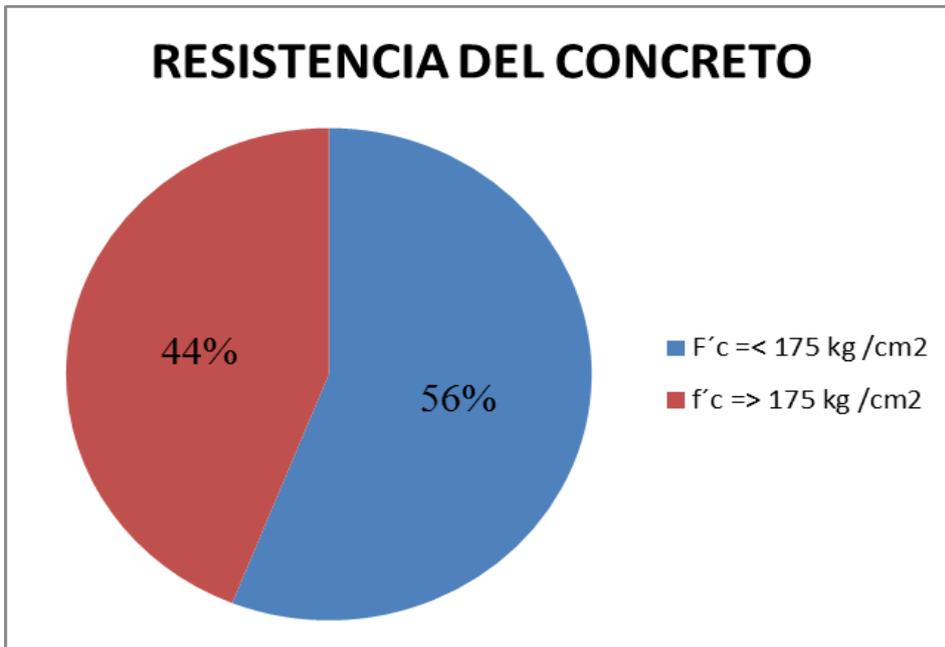
De acuerdo con la tabla 25 se realizó un consolidado para ver el porcentaje de la resistencia del concreto de todas las viviendas.

Figura 28: Resistencia del concreto consolidado en porcentaje global.

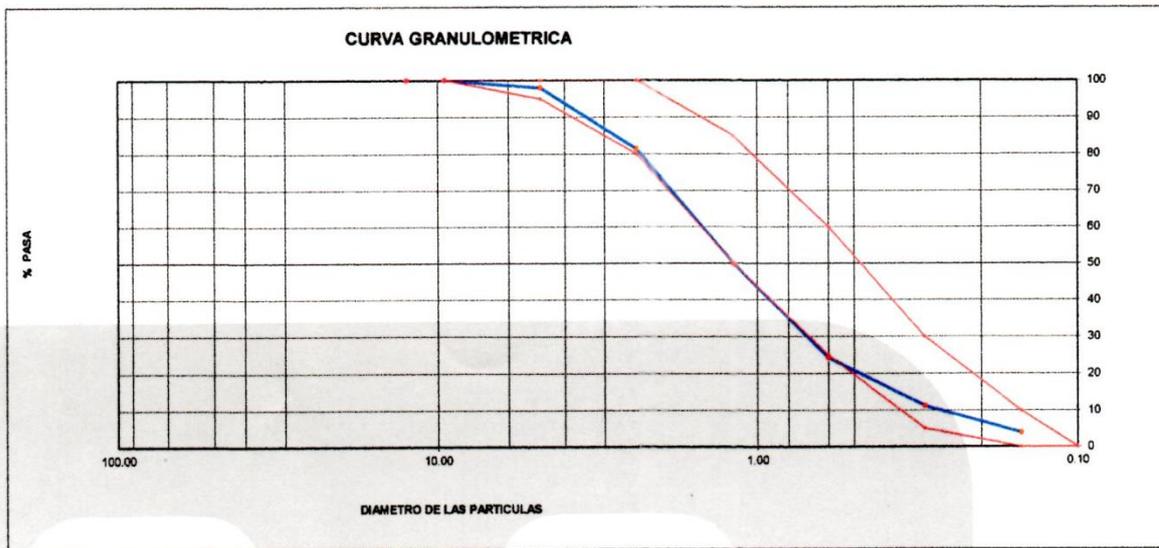
Figura 29: Curva granulométrica del agregado fino

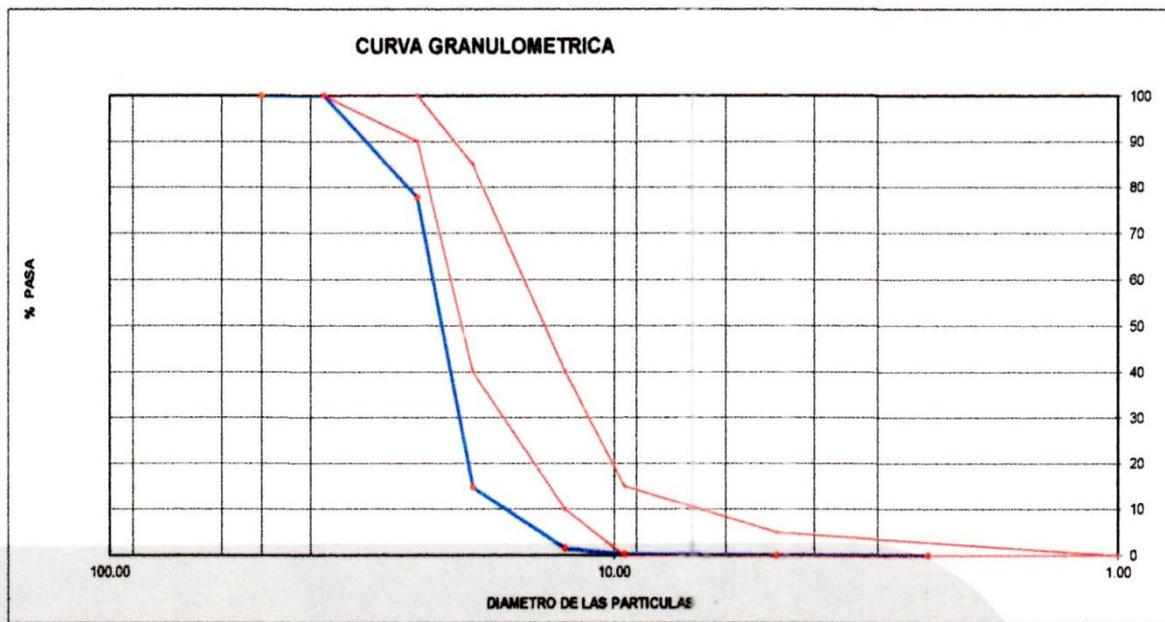
Figura 30: Curva granulométrica del agregado grueso

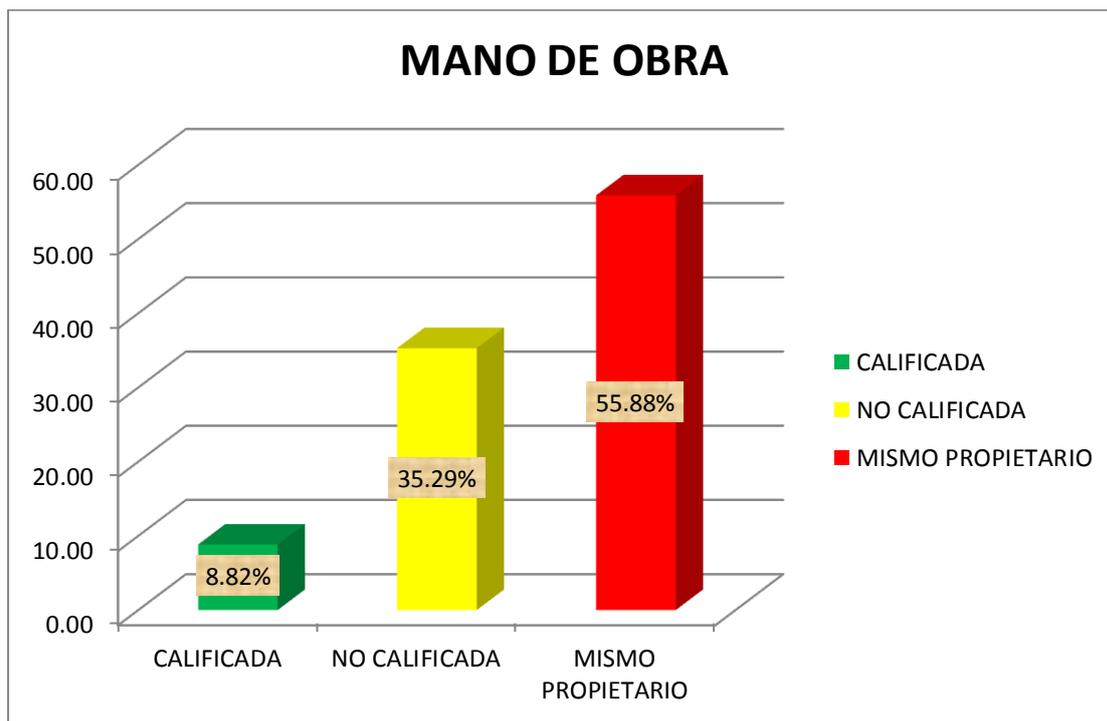
Figura 31: Porcentajes de la mano de obra en las viviendas de Viñas de San Diego

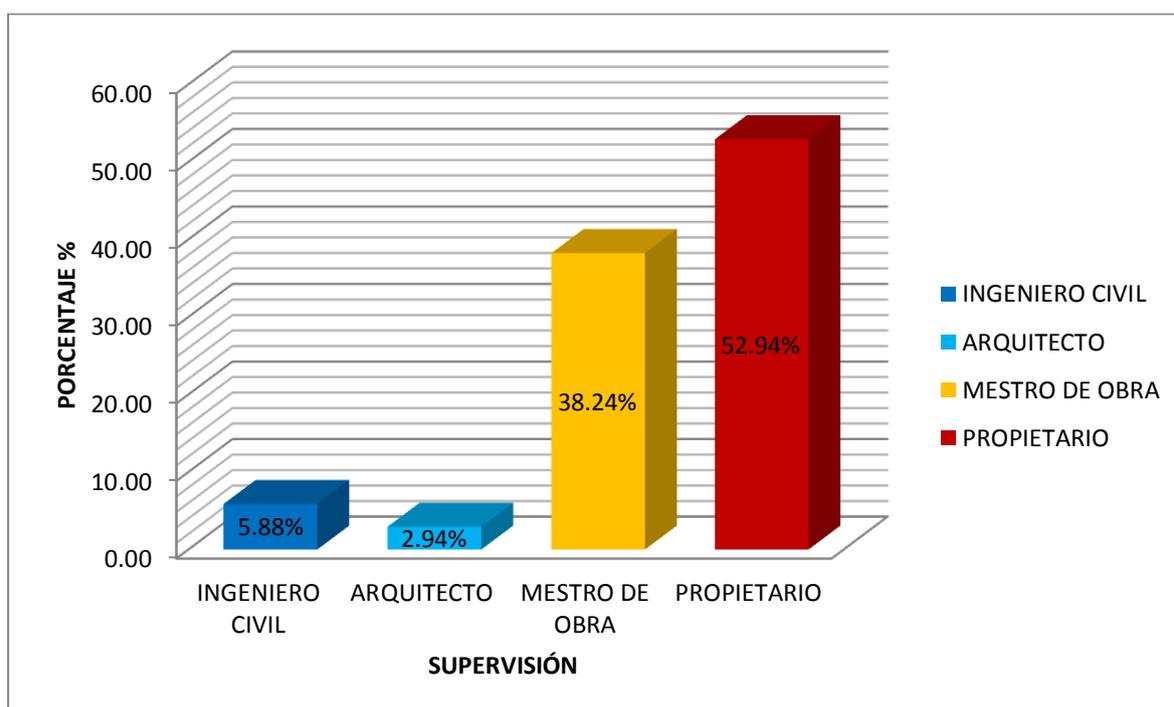
Figura 32: Porcentaje en cuadro de barras sobre la supervisión en la autoconstrucción de sus viviendas
