Evaluación de la Vulnerabilidad Sísmica y Propuesta de Reforzamiento Estructural
utilizando la técnica de encamisado de la I.E. Túpac Amaru II -20825- Santa Eulalia -
Huarochirí 2019

TESIS PARA OBTENER EL TÍTULO PROFESIONAL DE:

INGENIERO CIVIL

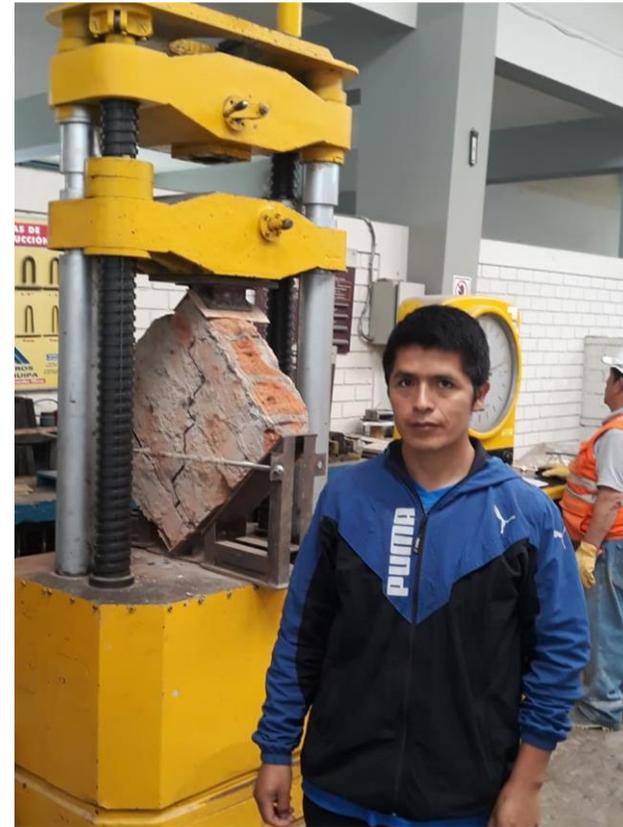
Murete A: Falla por corte diagonal

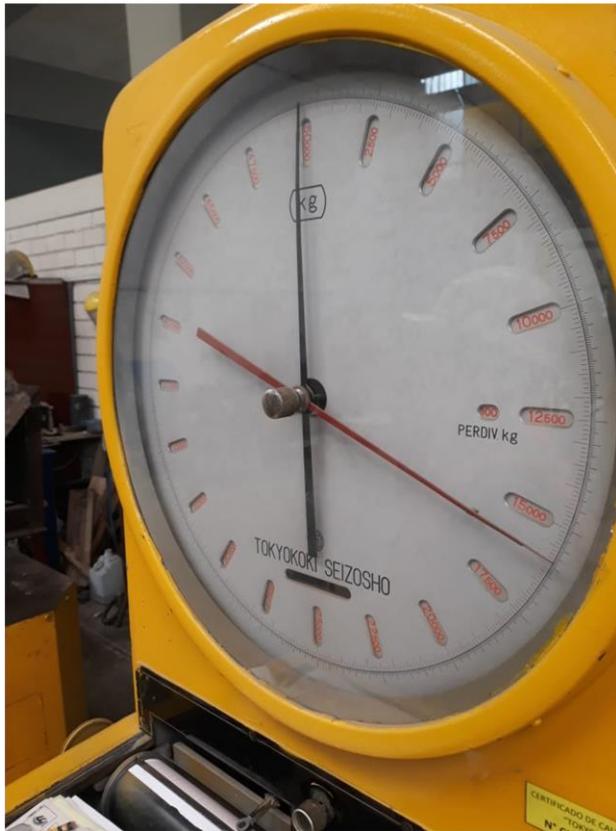
Murete A: La carga de falla por corte diagonal.

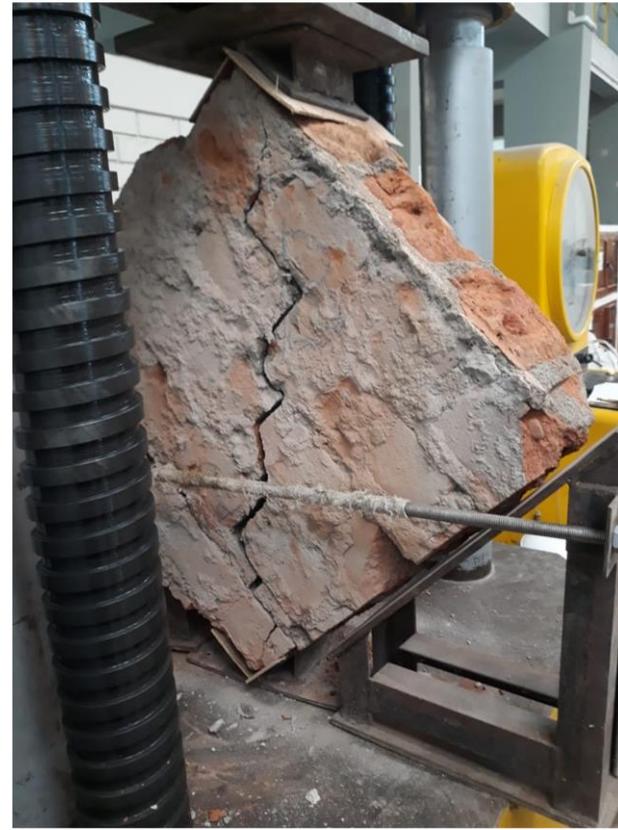
Murete B: Falla por corte diagonal

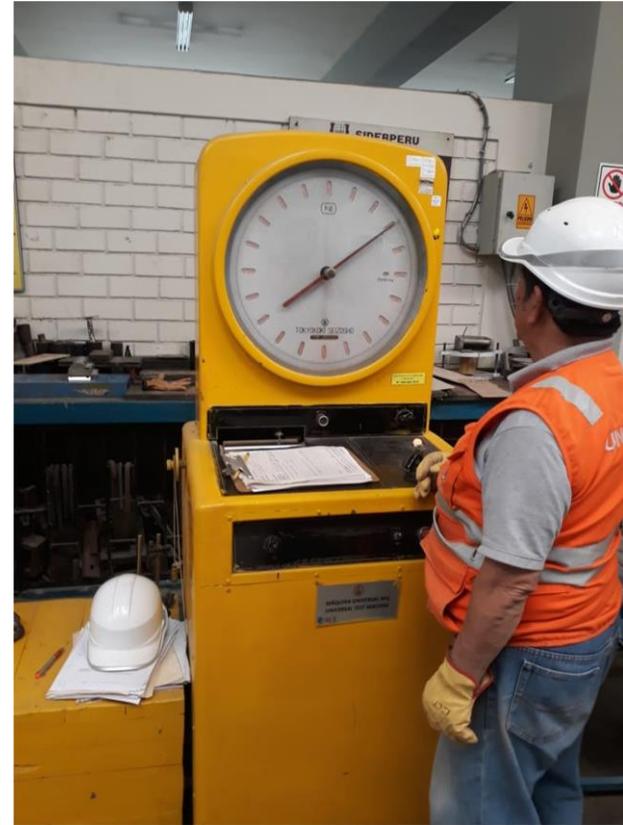
Murete B: Falla por corte diagonal
