UNIVERSIDAD CÉSAR VALLEJO

“Evaluación de la vulnerabilidad sísmica del pabellón “B” de la Institución Educativa Felipe Santiago Estenos, para su reforzamiento estructural, Chaclacayo, Lima 2019”

TESIS PARA OBTENER EL TÍTULO PROFESIONAL DE:
INGENIERO CIVIL

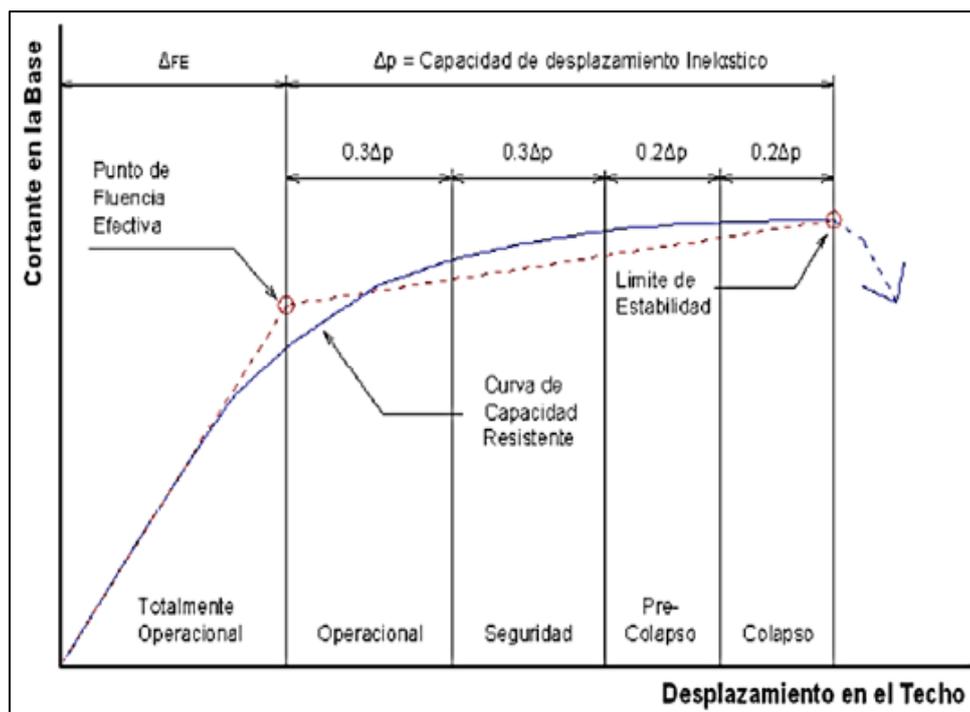
Gráfico. 1 Curvas de capacidad mostrando el desempeño esperado.

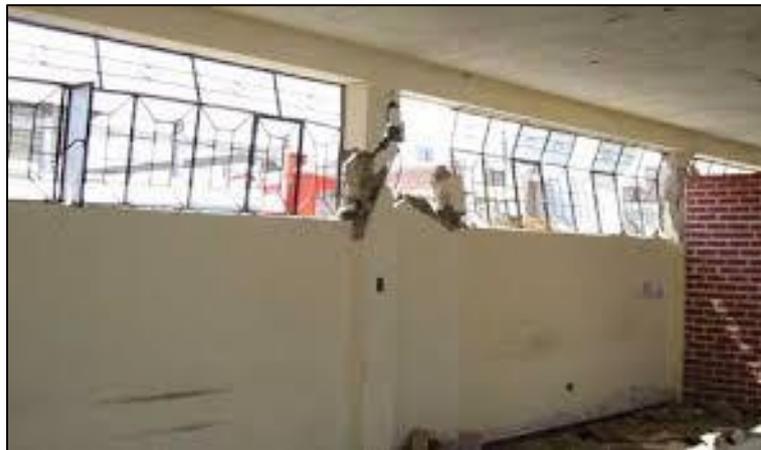
Figura. 6 Efecto de una columna corta

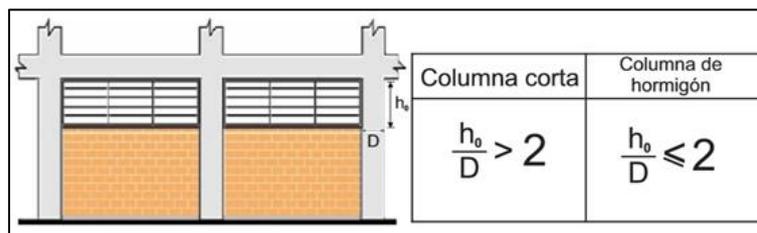
Figura. 7 Determinación de columna corta.

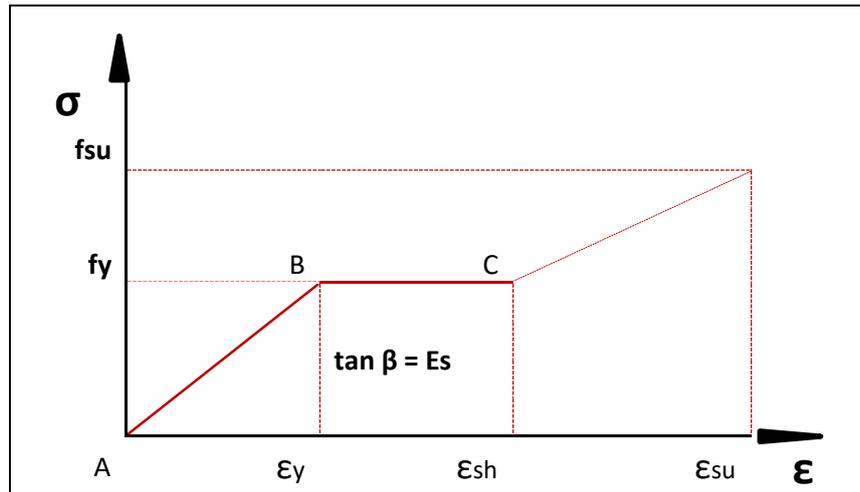
Gráfico. 3 Modelo Trilineal.

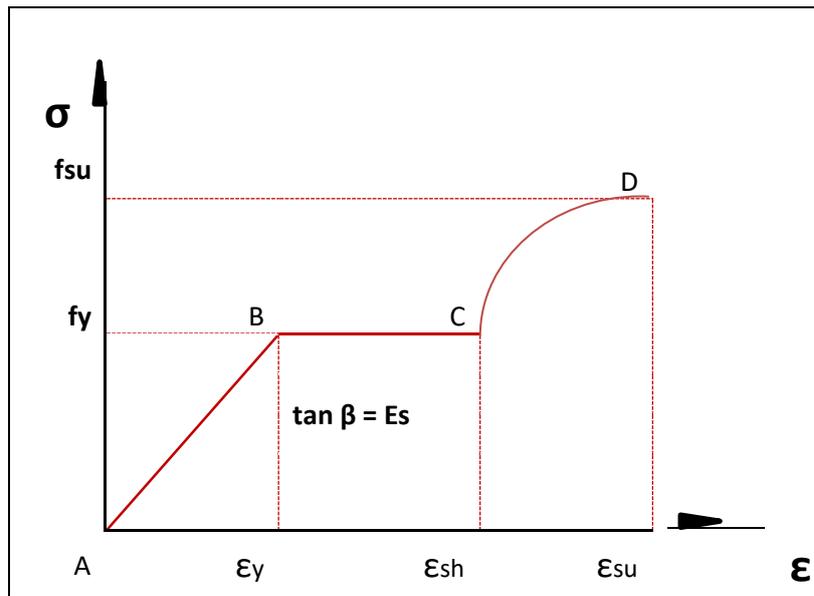
- El modelo de curva completa se caracteriza por tener también tres zonas definidos y es la ideal para simbolizar el comportamiento del acero de refuerzo hasta su rotura. Es decir, se presenta la zona elástica (tramo A-B), la zona de fluencia (tramo B-C) y la zona de endurecimiento por la deformación (tramo C-D). El punto D es la rotura del acero a tracción representado por la deformación unitaria última. Esta ley constitutiva es el más refinado, pero no se usa con frecuencia (Aullaca, 2006).

Gráfico. 4 Modelo Curva completa.

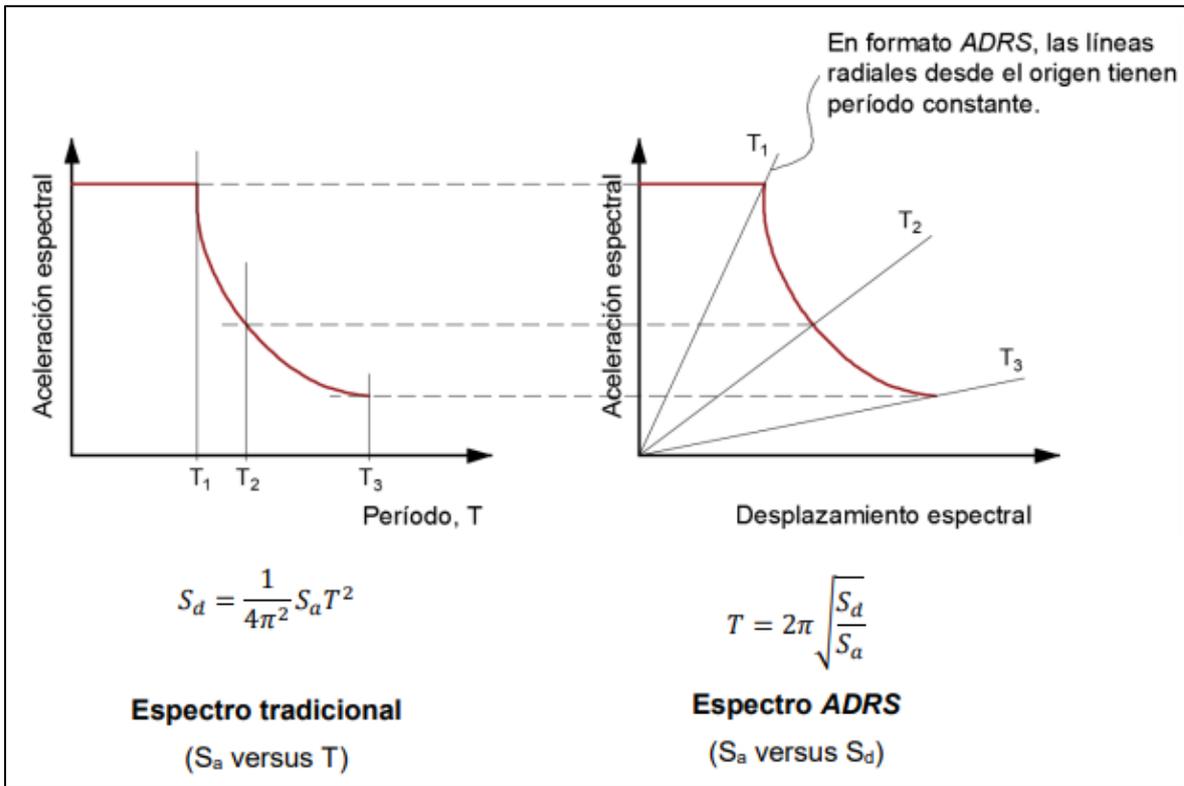
Gráfico. 8 Espectro de respuesta en formato tradicional y formato ADRS

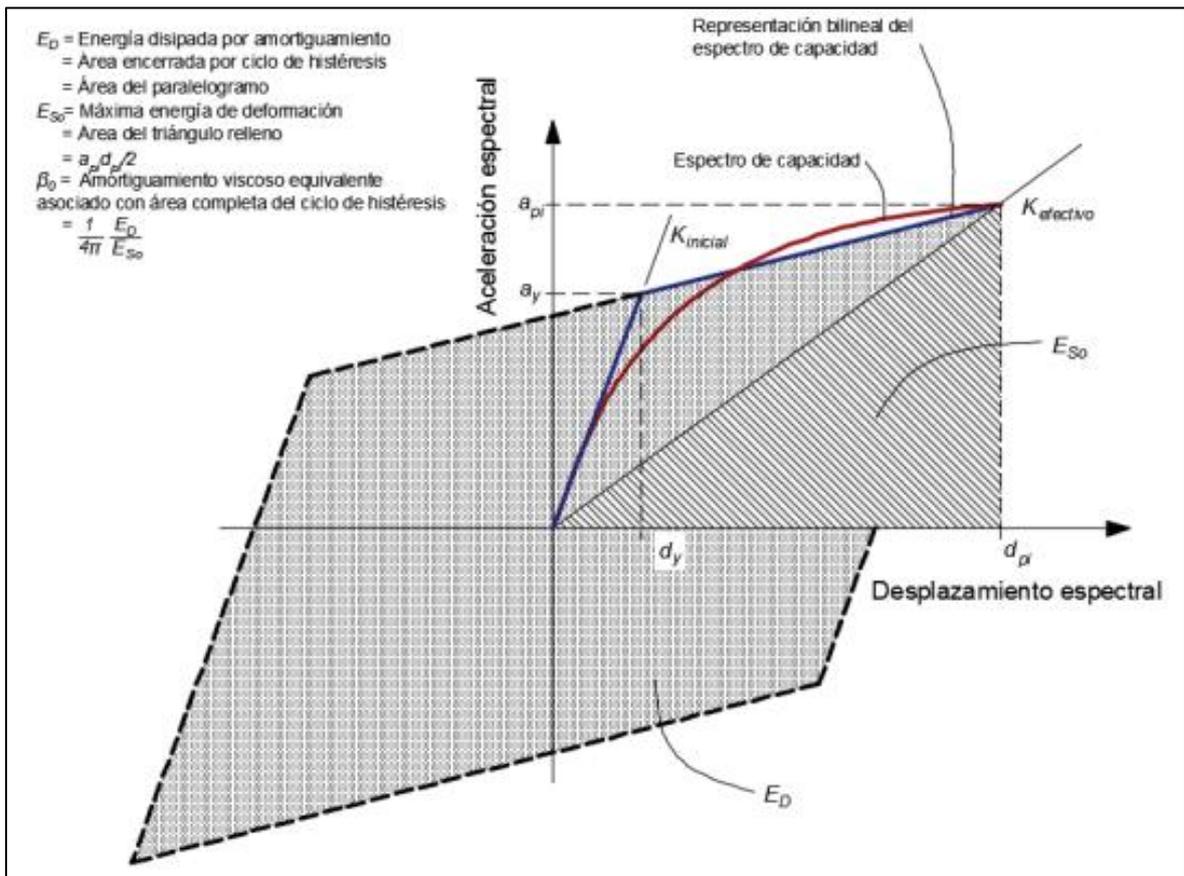
Gráfico. 10 Desarrollo del amortiguamiento para reducción espectral.

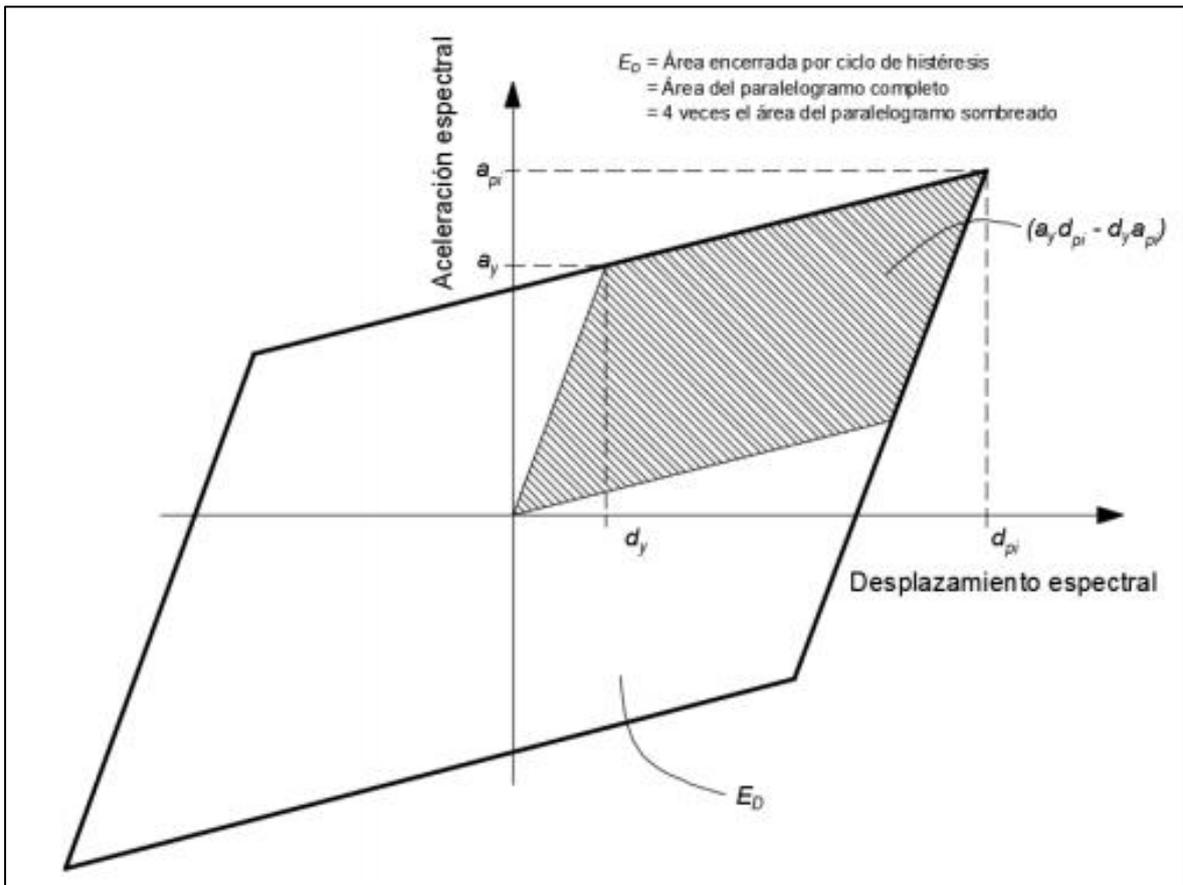
Se establece con la siguiente fórmula la energía disipada: $ED = 4(ayd_{pi} - dyapi)$, mostrada en la figura a continuación.

Gráfico. 11 Derivación de la energía disipada por amortiguamiento, E_D .

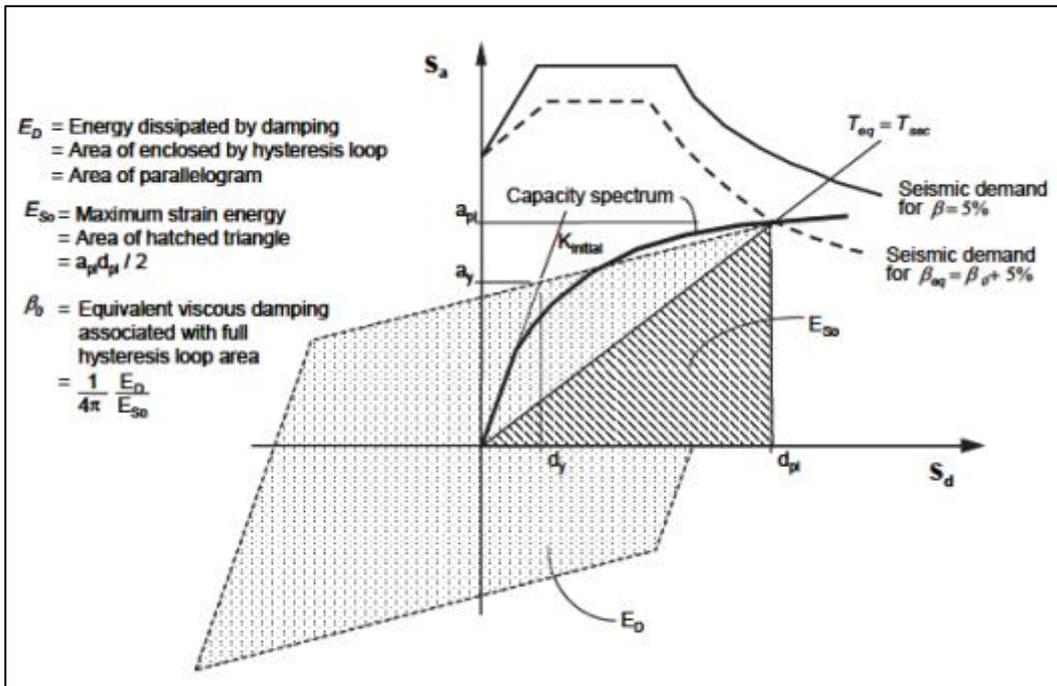
Gráfico. 15 Representación gráfica del Método del Espectro de Capacidad del ATC-40.

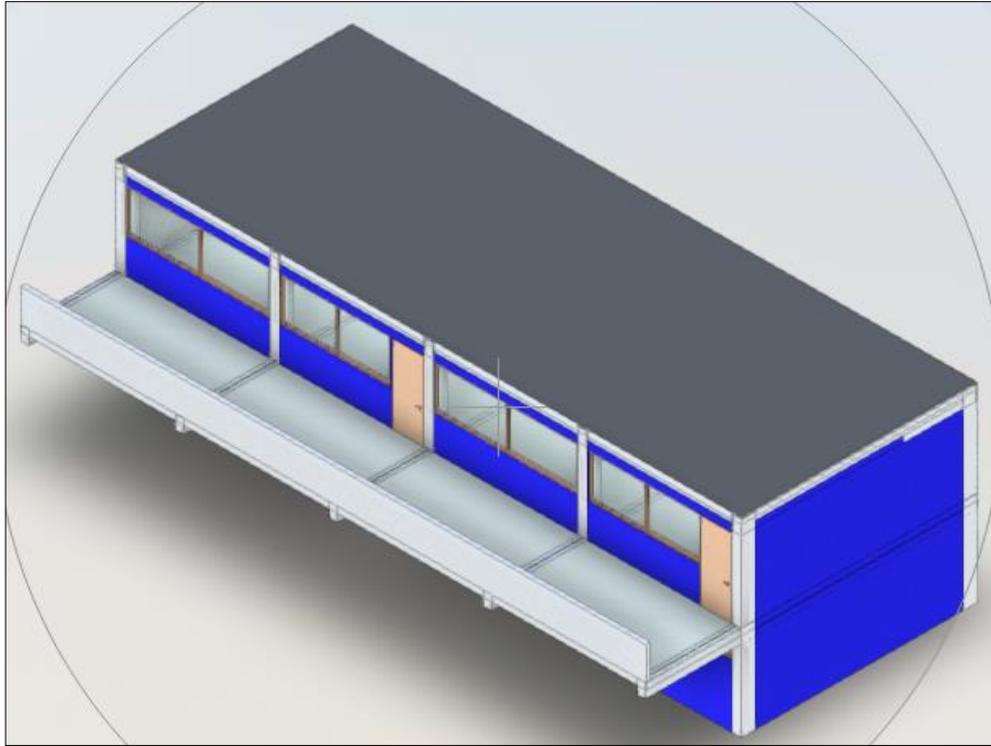
Figura. 15 Estructura inicial no reforzada.

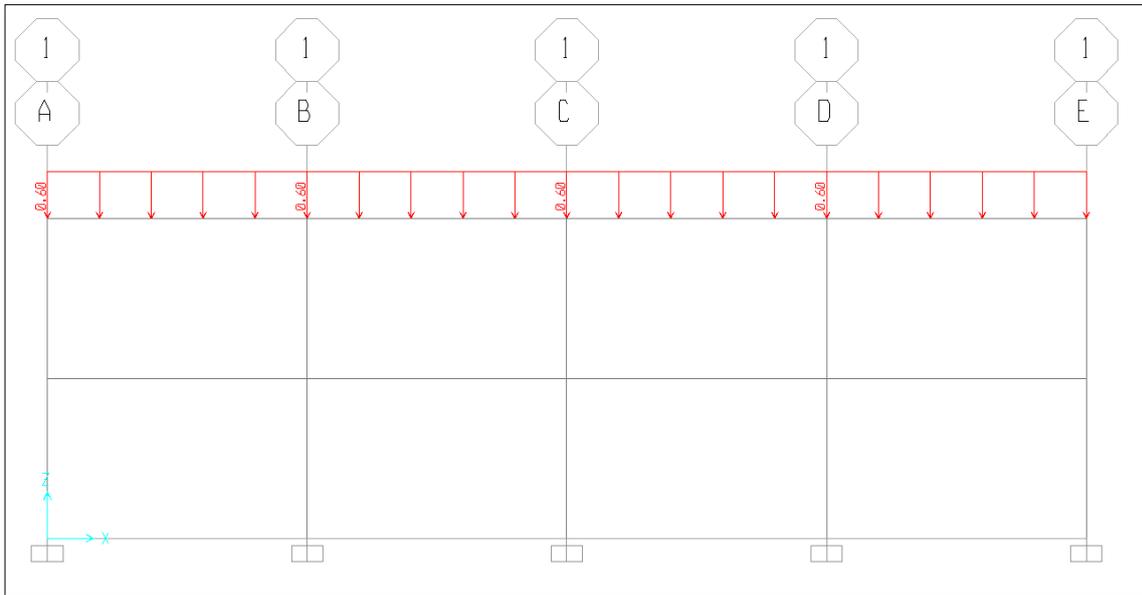
Figura. 18 Asignación de carga viva en el techo.

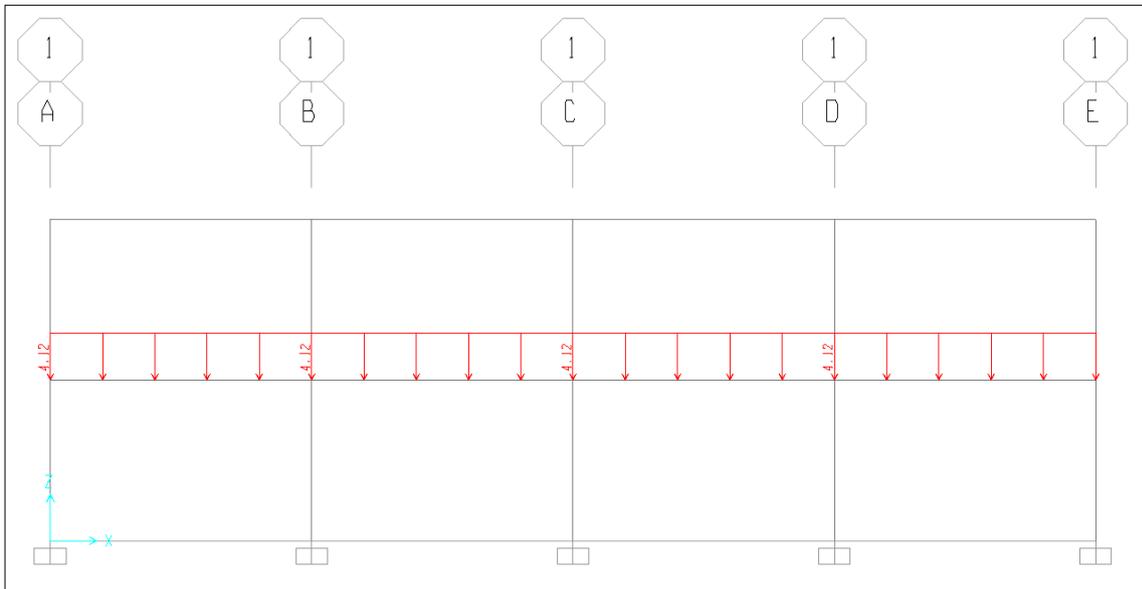
Figura. 19 Asignación de carga viva en el taller.

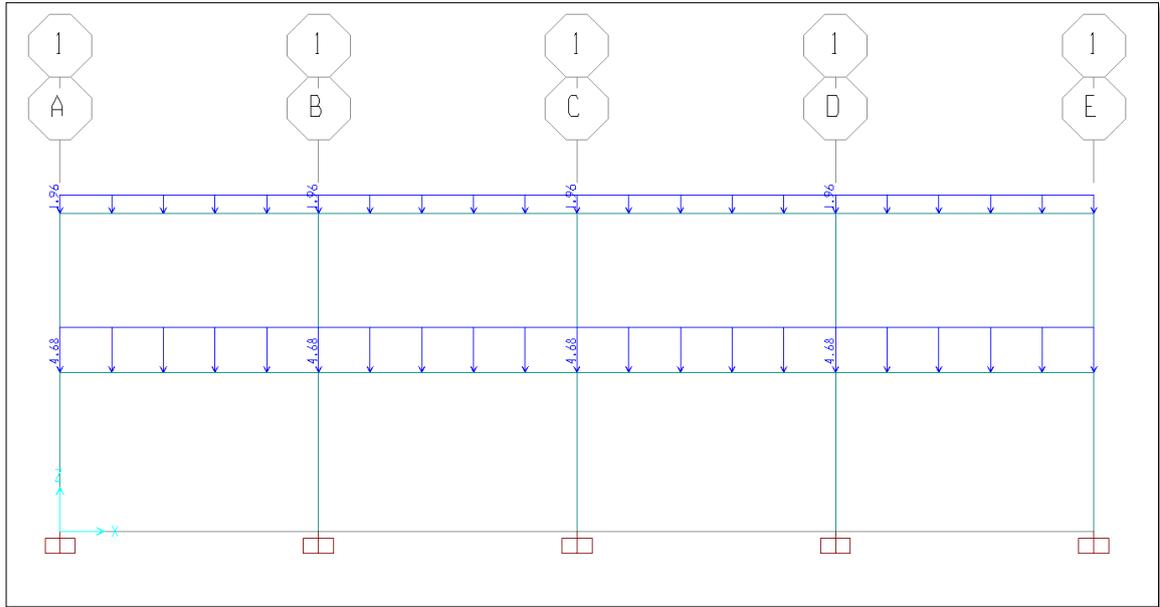
Figura. 20 Asignación de cargas muertas.

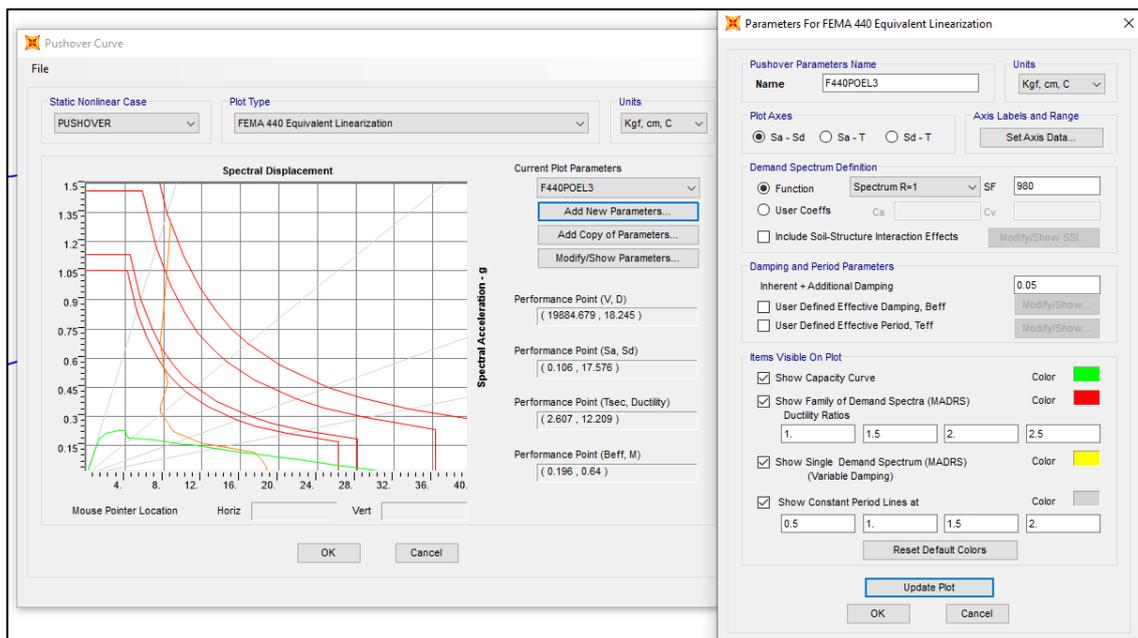
Tabla. 31 Punto de desempeño antes del reforzamiento de las estructuras.

Se observa que el máximo desplazamiento es de 17.576 cm, la deriva se calcula dividiendo este desplazamiento entre la altura total ($17.567 / 600 = 0.029$), y de acuerdo a la tabla del FEMA 440. La estructura inicial se encuentra en seguridad de vida.

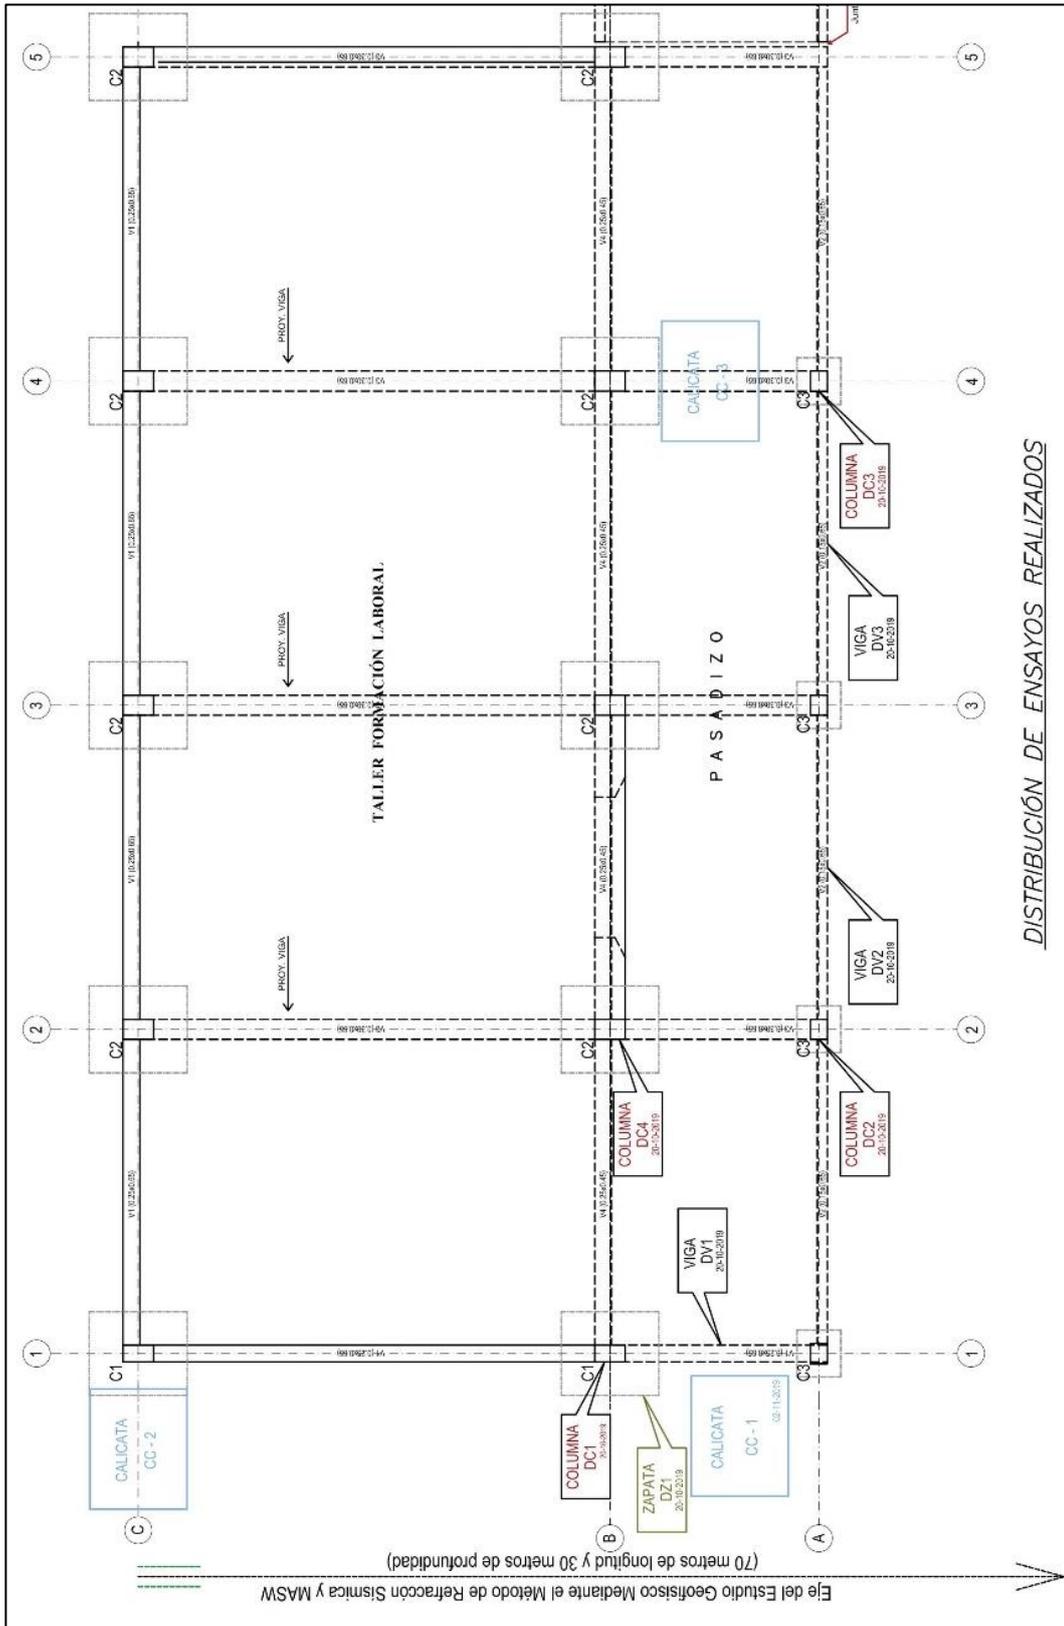
Figura. 30 Distribución de ensayos realizados.

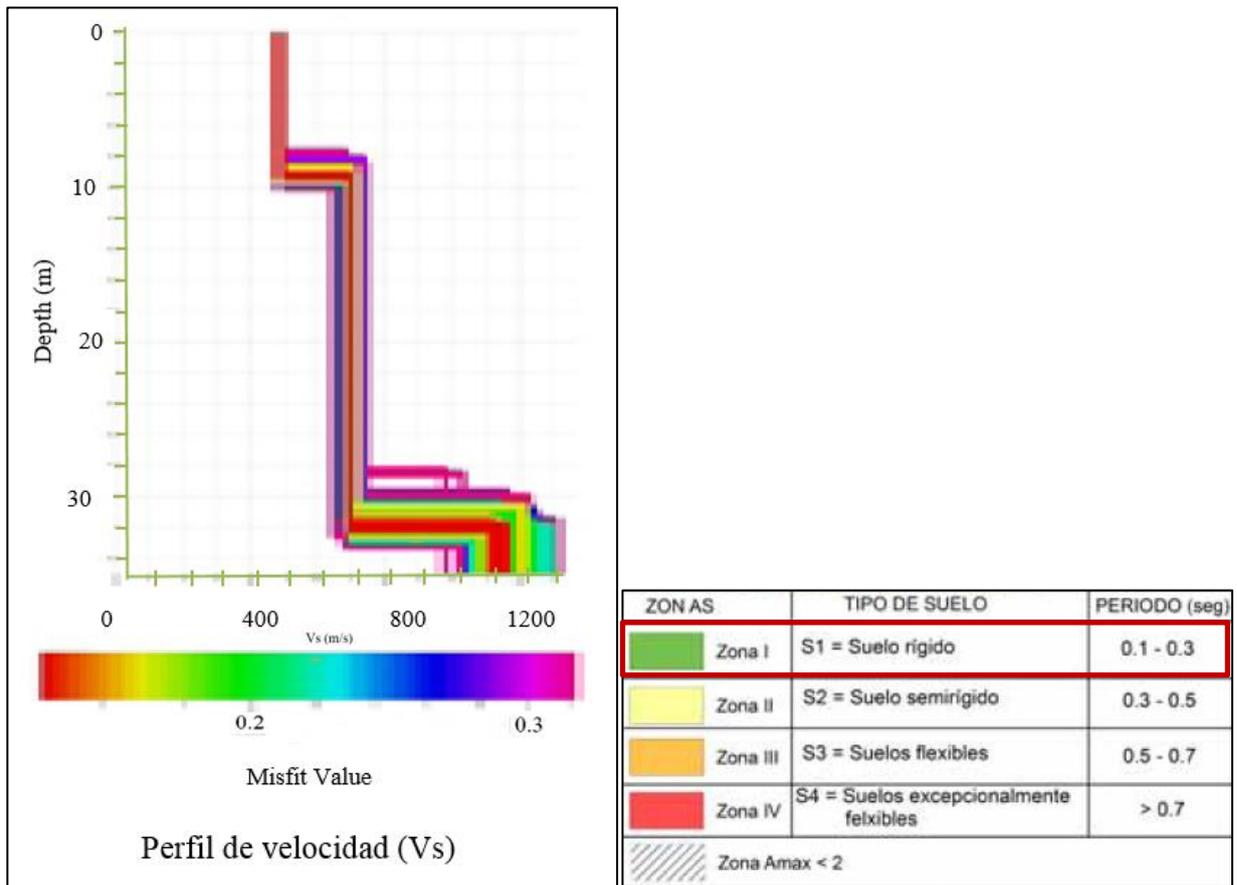
Figura. 32 Perfil unidimensional distrito de Chaclacayo 2012

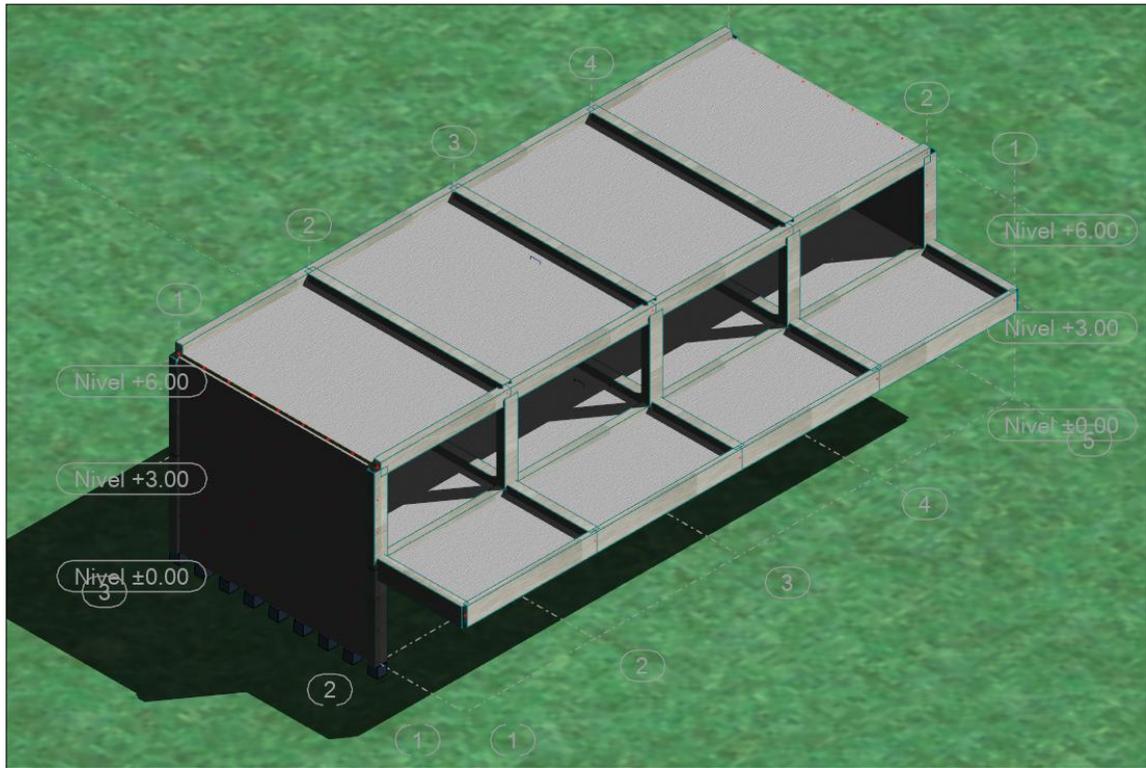
Figura. 35 Modelamiento estructural del Pabellón B

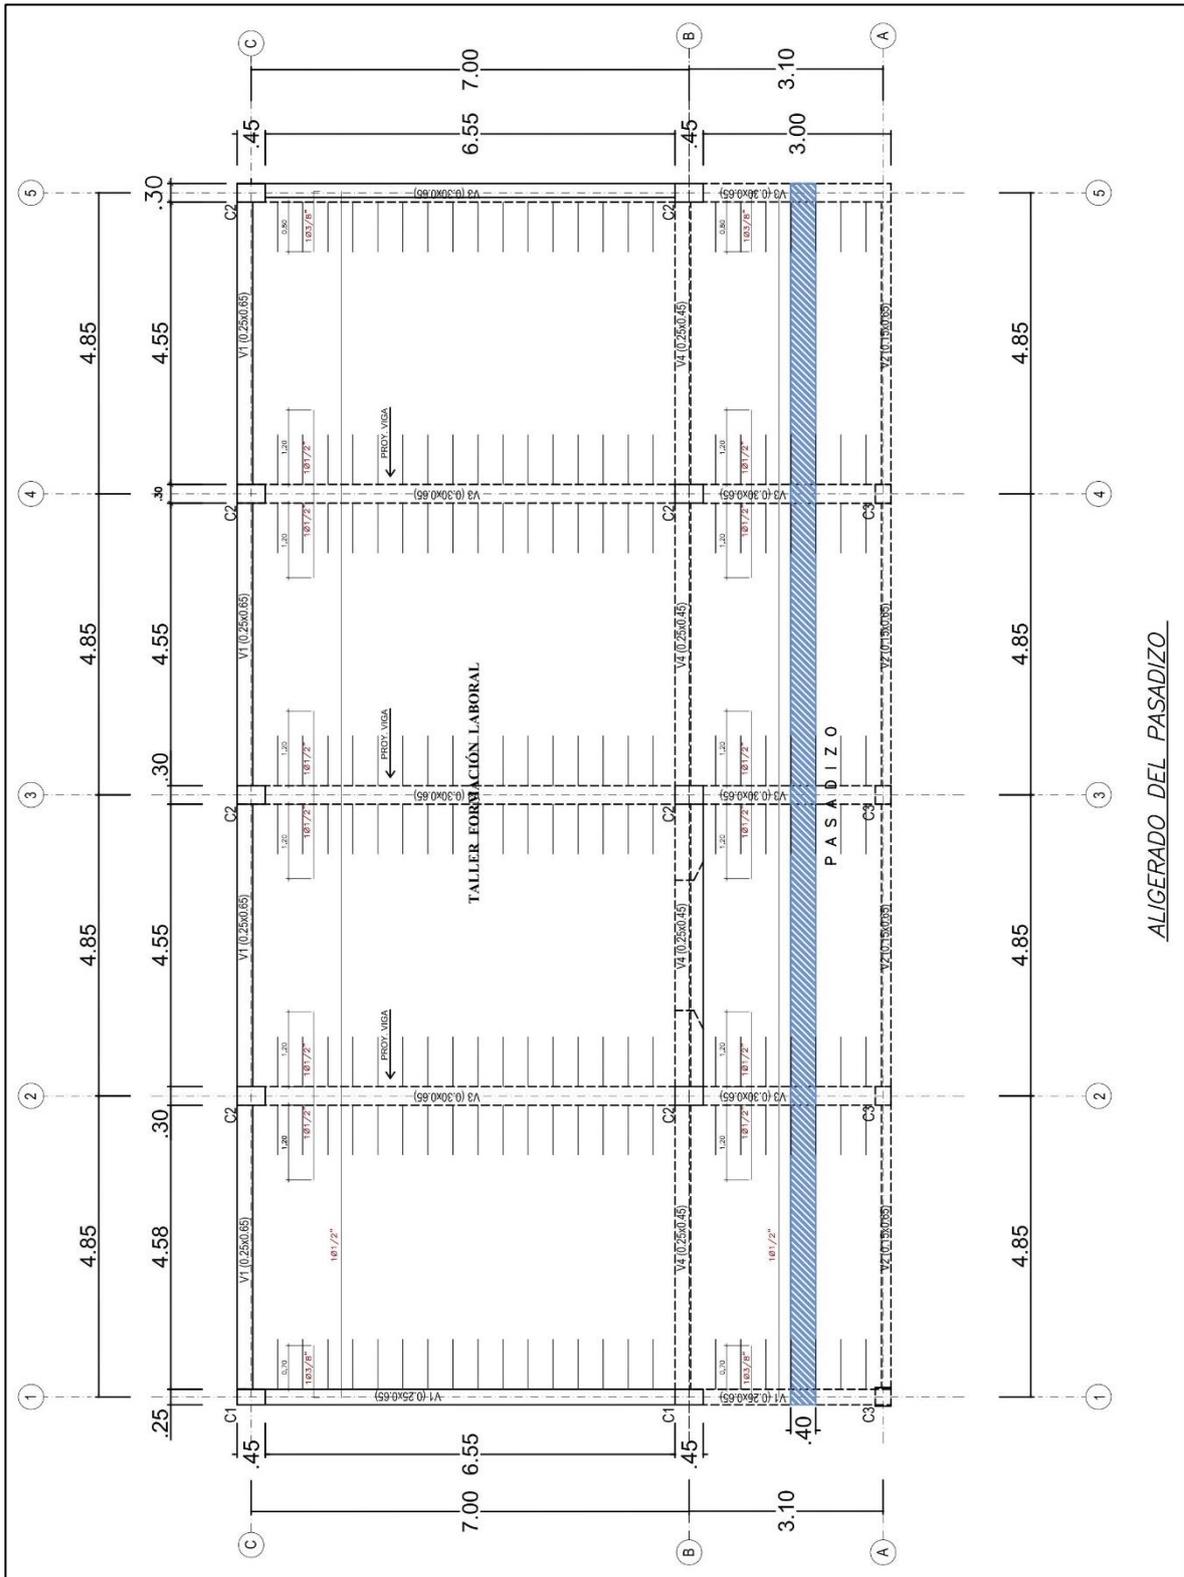
Figura. 41 Plano de losa aligerada.

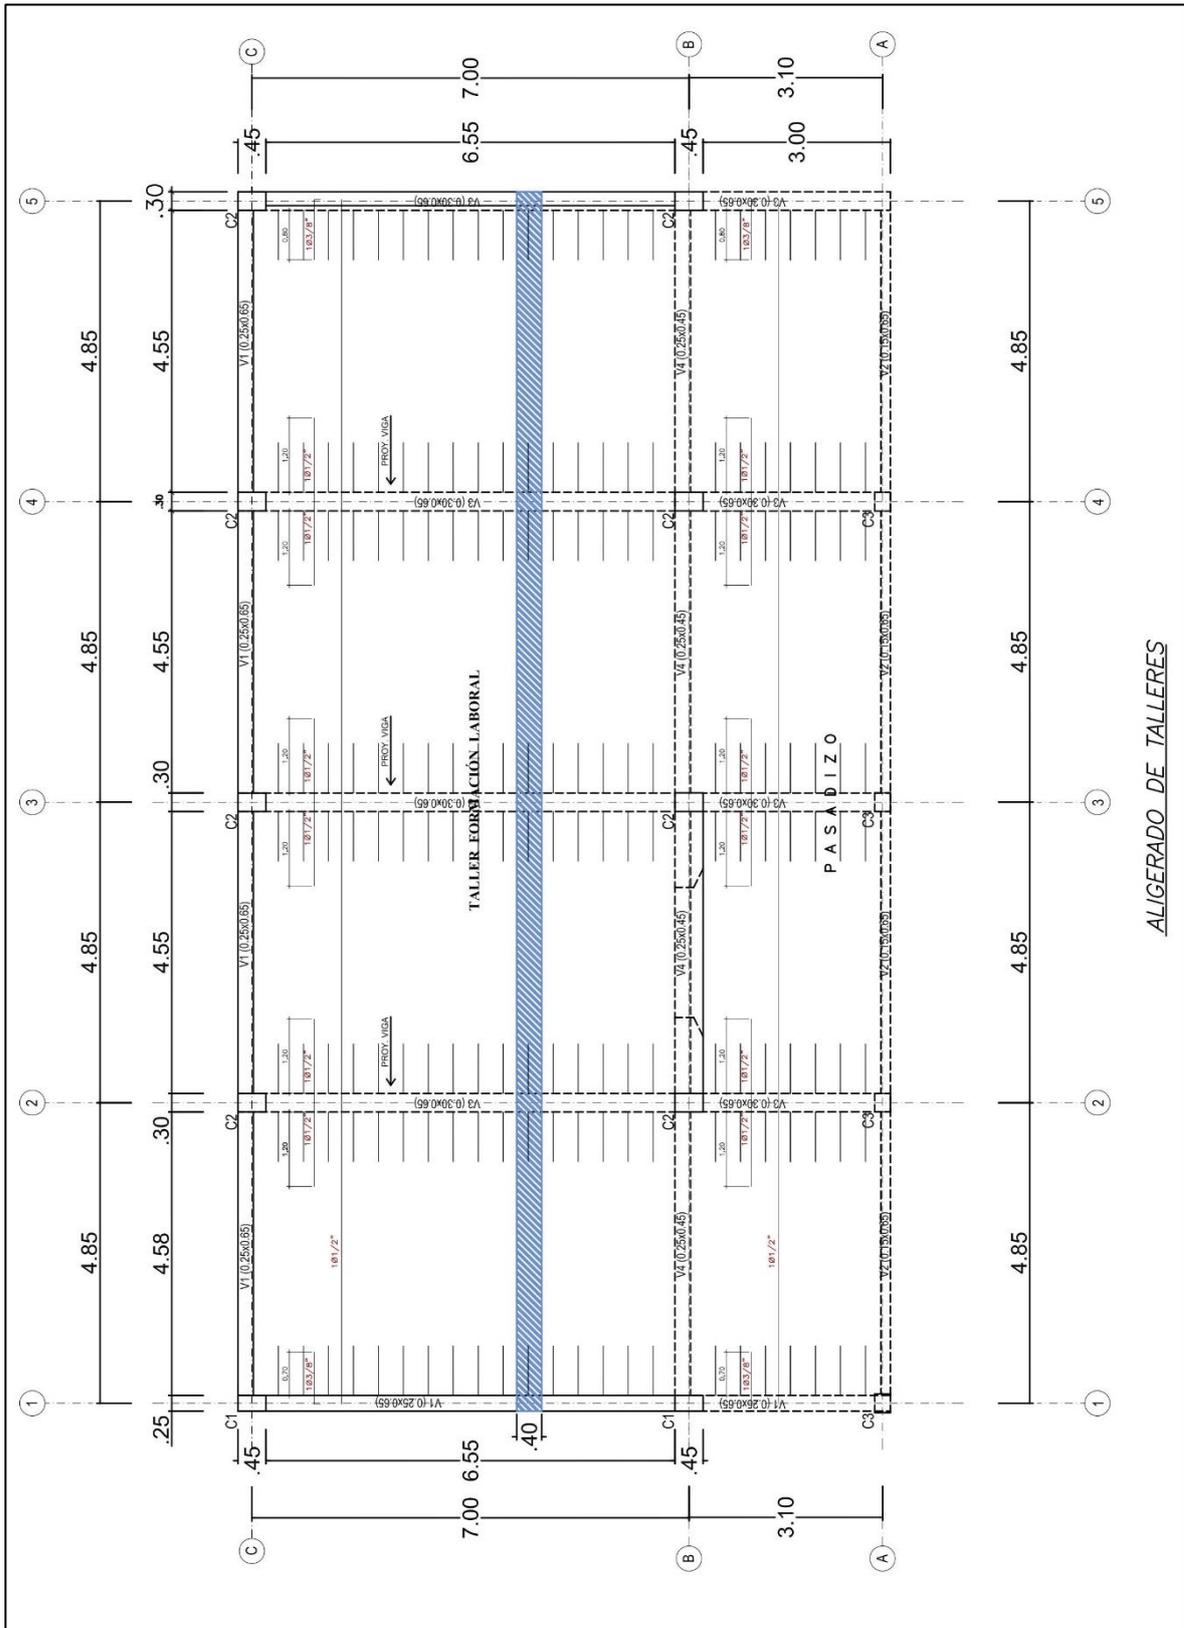
Gráfico. 28 Plano de losa aligerada.

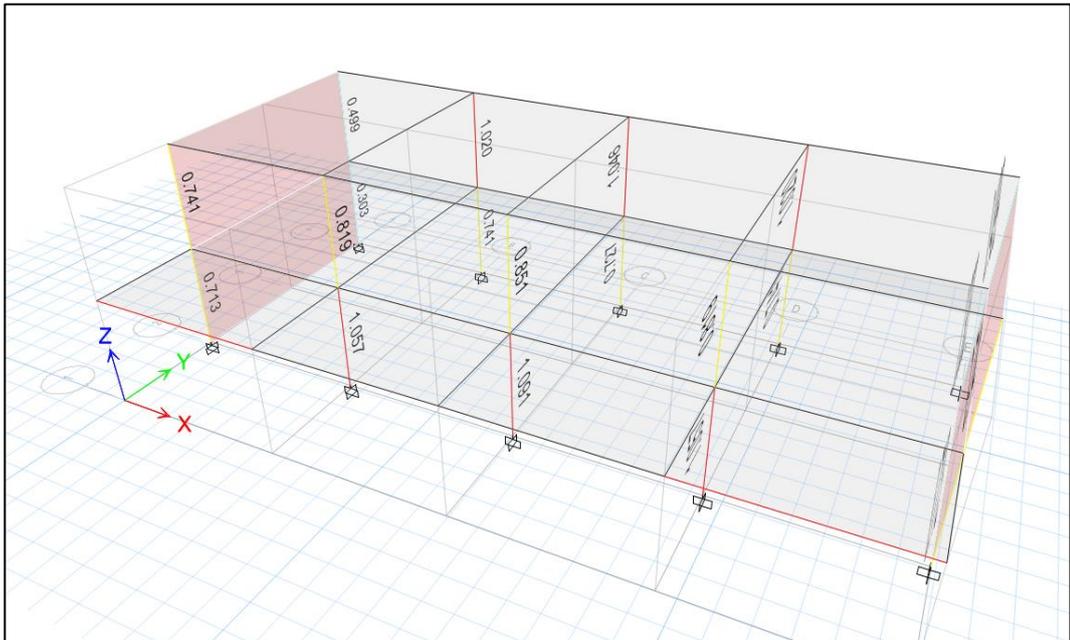
Figura. 43 Análisis de esfuerzos en columnas demanda & capacidad.

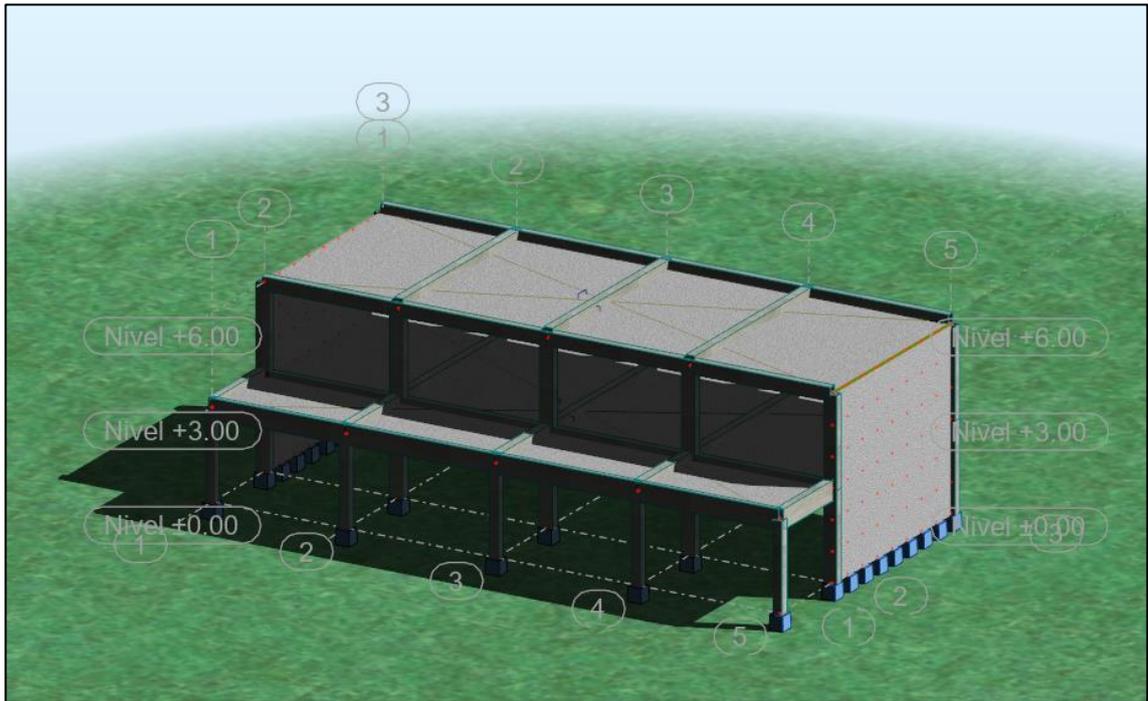
Figura. 46 Modelamiento estructural del Pabellón “B” reforzado.

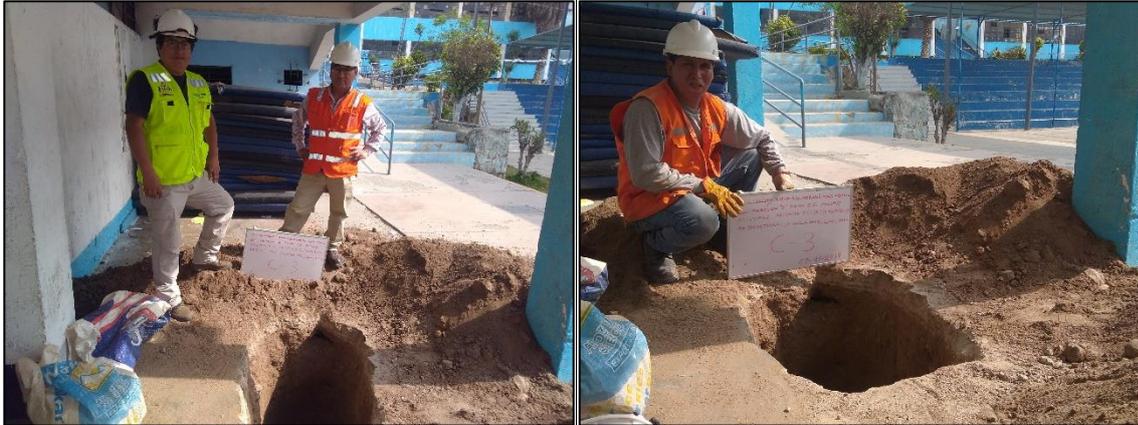
Figura. 50 Análisis de suelo - calicatas.

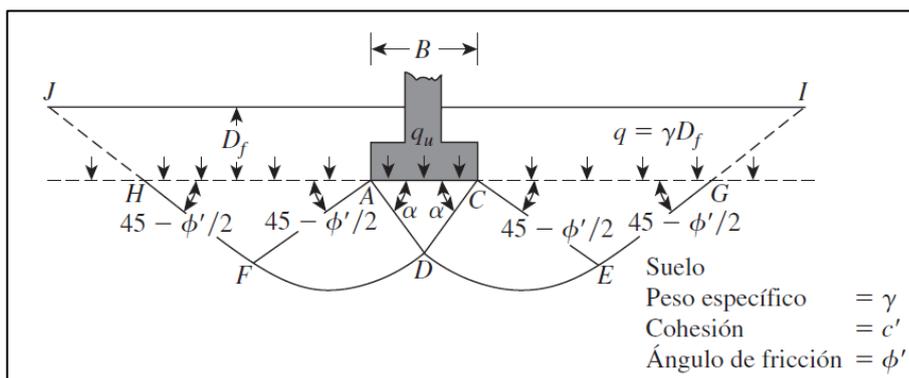
Figura. 51 Falla por capacidad de carga en un suelo bajo una cimentación rígida continua (corrida)

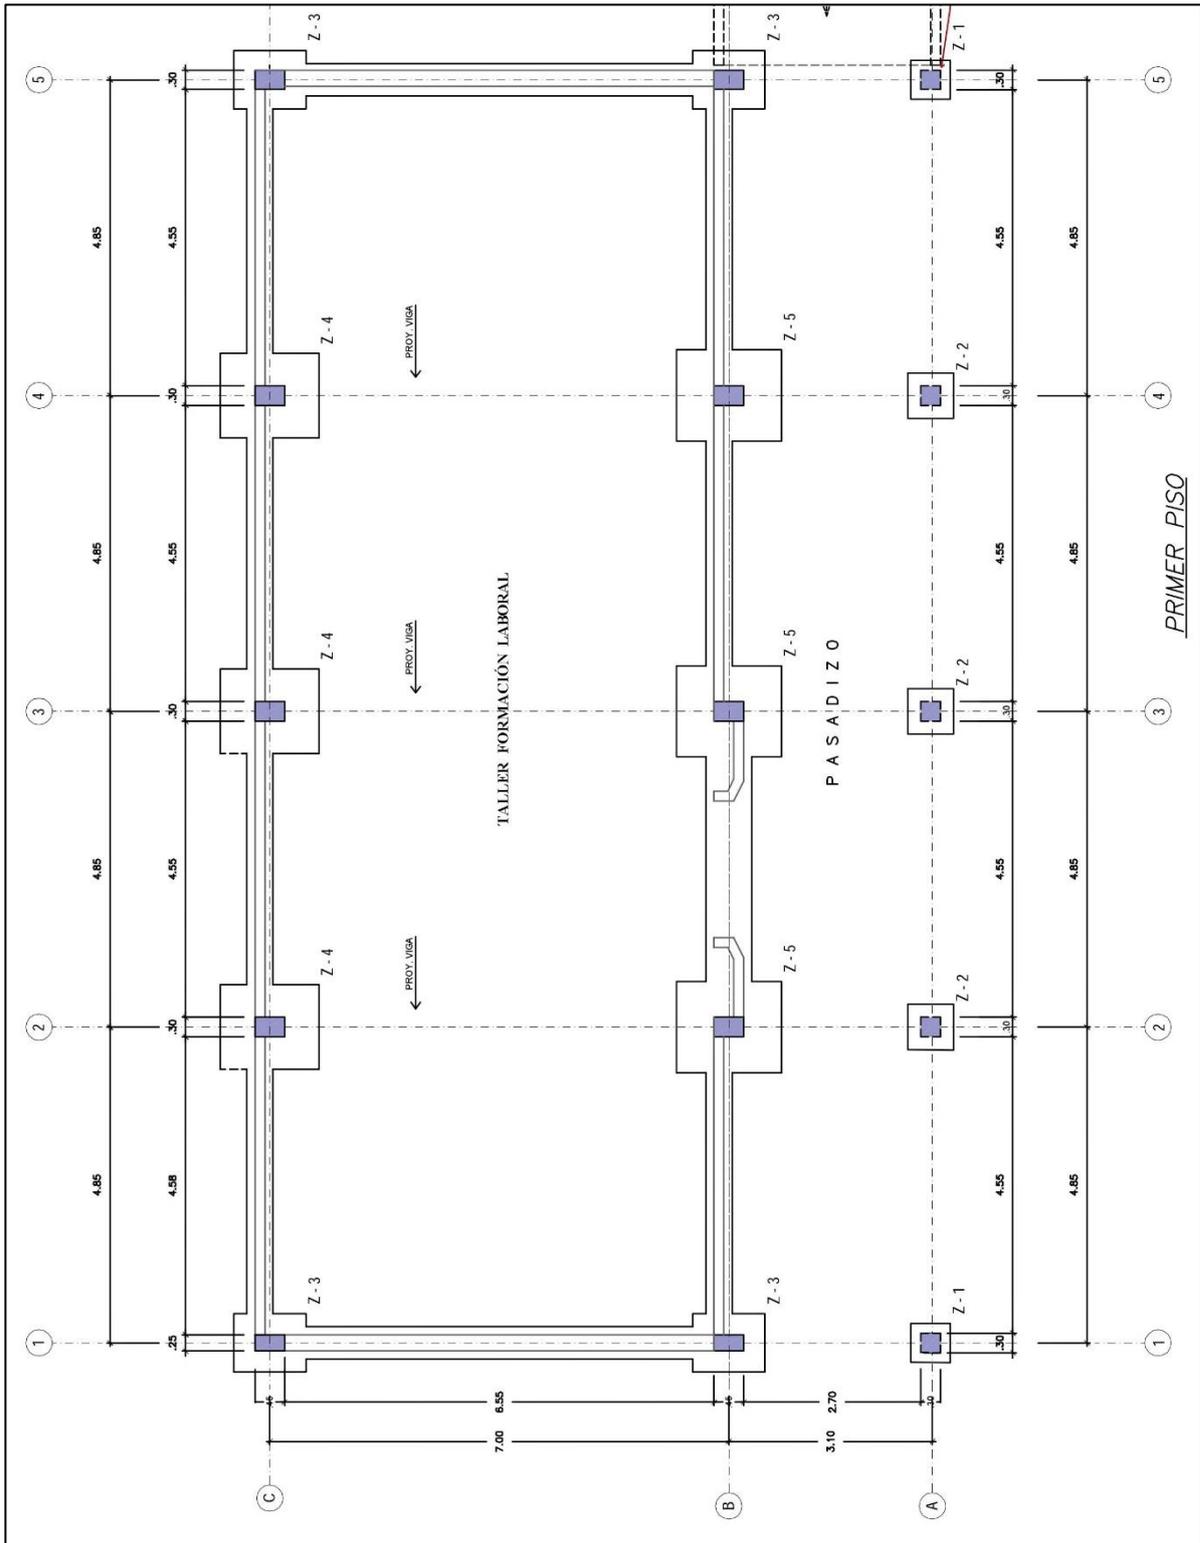
Figura. 52 Plano de cimentación.

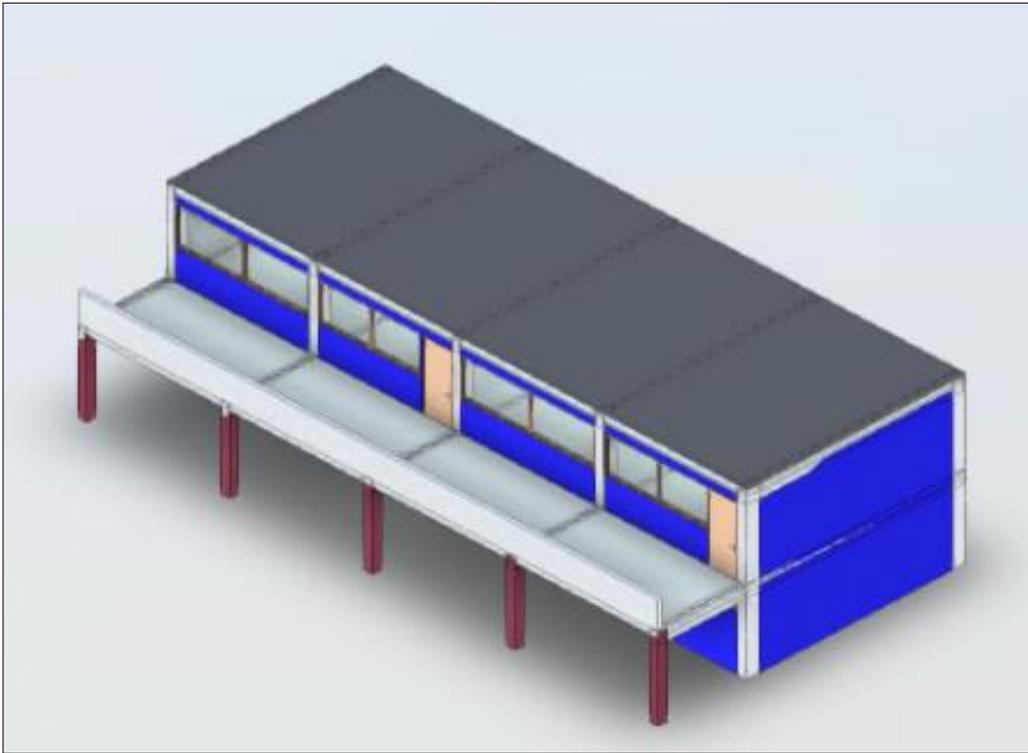
Figura. 53 Estructura con columnas propuestas para su reforzamiento

La principal propuesta consiste en agregar 5 columnas en el corredor de esta forma las columnas del pórtico “X” tendrá menor área tributaria.

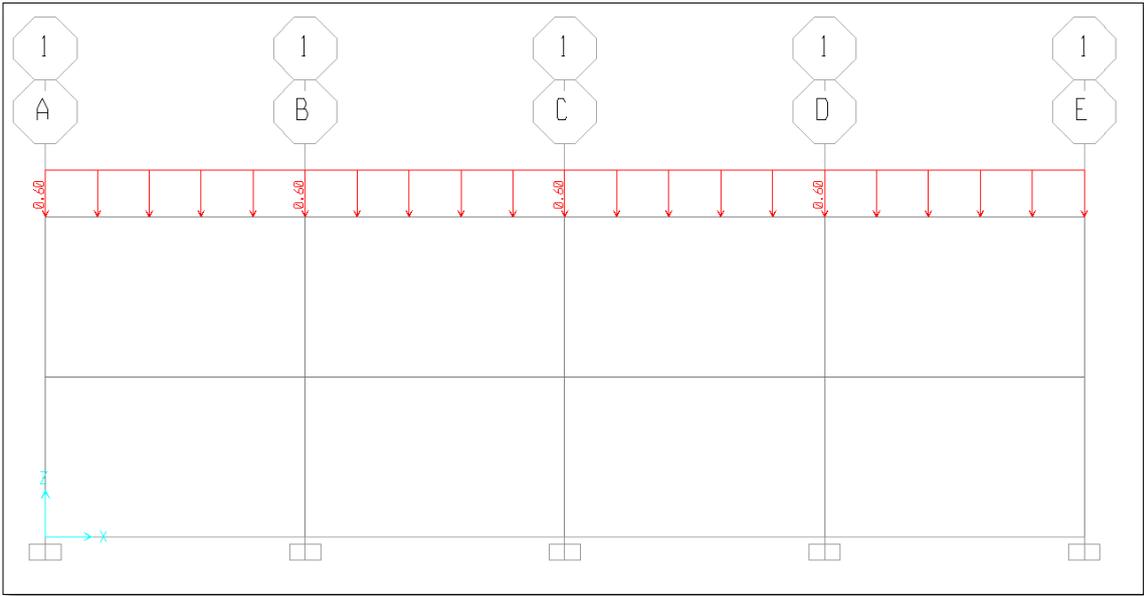
Figura. 54 Asignación de carga viva en el techo.
