UNIVERSIDAD CÉSAR VALLEJO

“Evaluación de la vulnerabilidad sísmica del pabellón “B” de la Institución Educativa Felipe Santiago Estenos, para su reforzamiento estructural, Chaclacayo, Lima 2019”

TESIS PARA OBTENER EL TÍTULO PROFESIONAL DE:
INGENIERO CIVIL

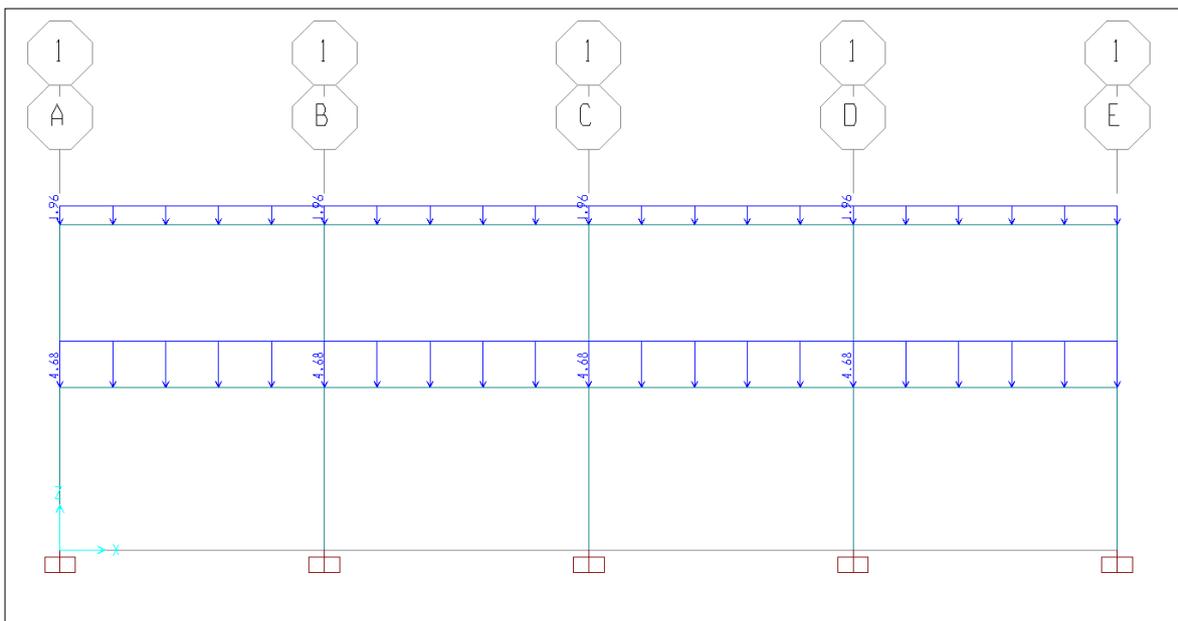
Figura. 56 Asignación de cargas muertas.

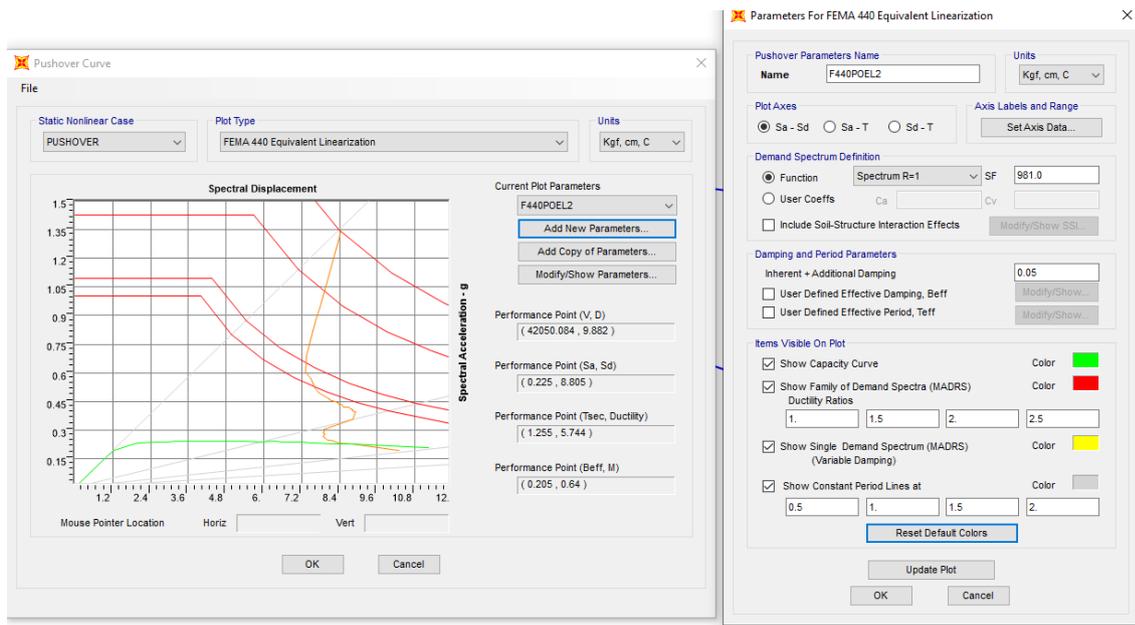
Tabla. 57 Punto de desempeño después del reforzamiento de las estructuras.

Se observa que el máximo desplazamiento es de 8.805 cm, la deriva se calcula dividiendo este desplazamiento entre la altura total $(8.805 / 600) = 0.014675$, y de acuerdo a la tabla del FEMA 440. La estructura inicial se encuentra en control de daños.

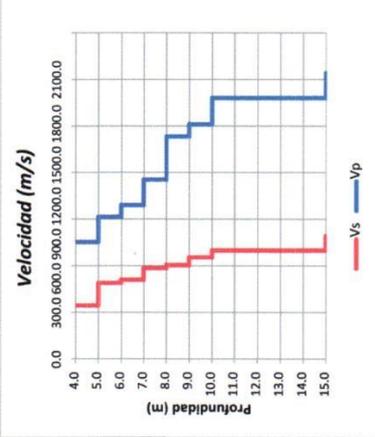
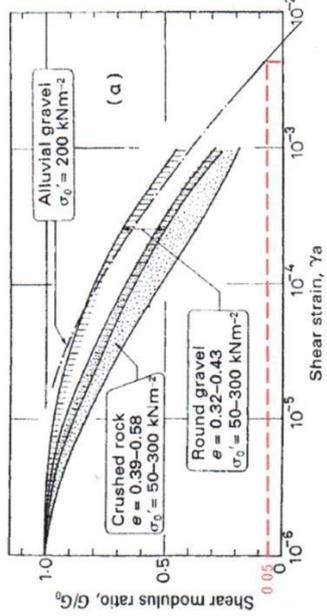
Fig1. Curva de degradación del material - Hibbeler, 1986. Soil Behaviour in Earthquake Geotechnics

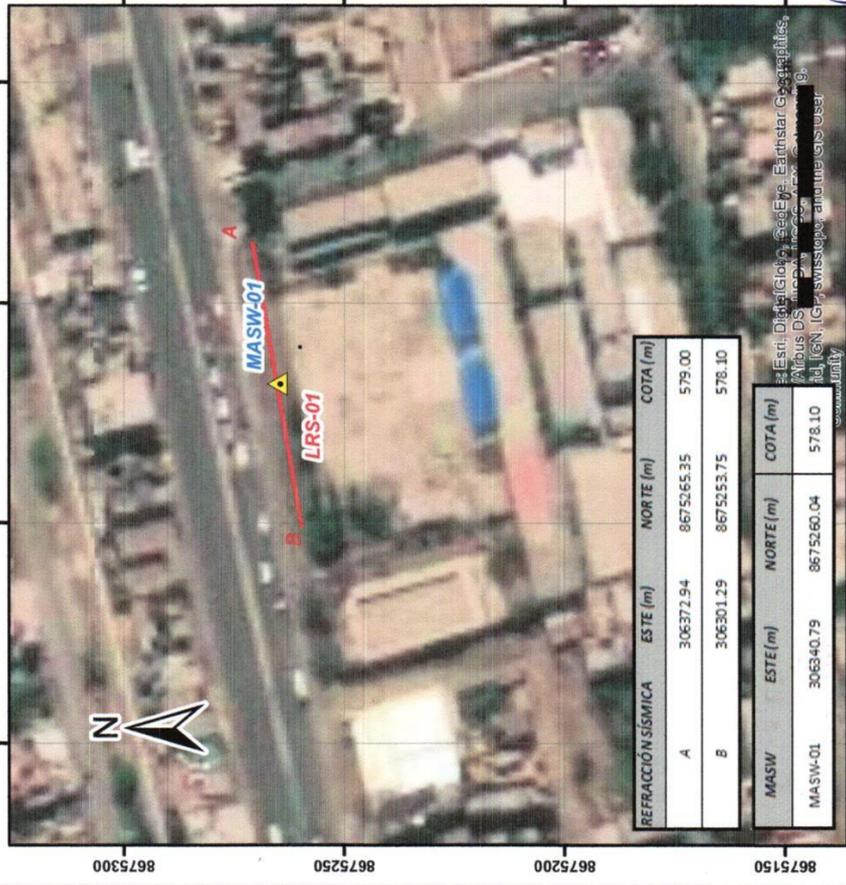
PERFIL SÍSMICO LRS-01

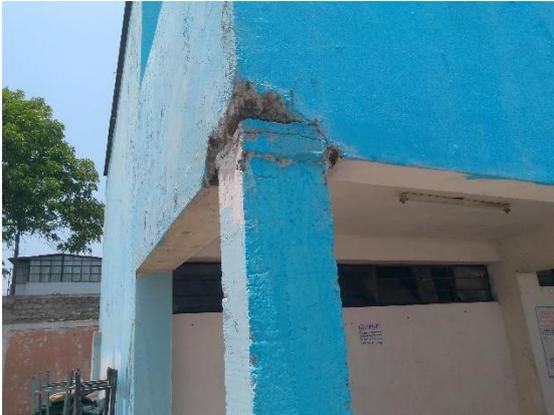
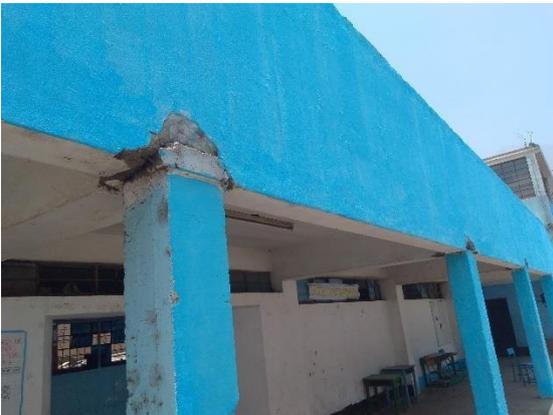
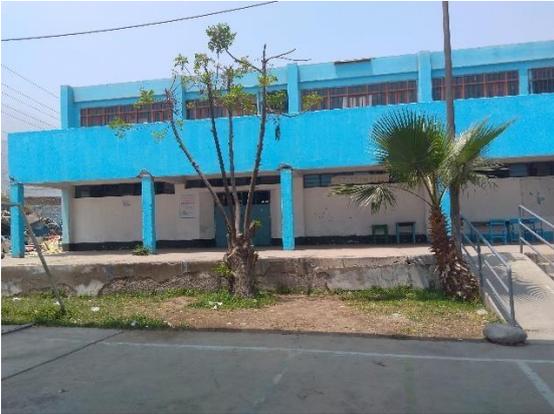
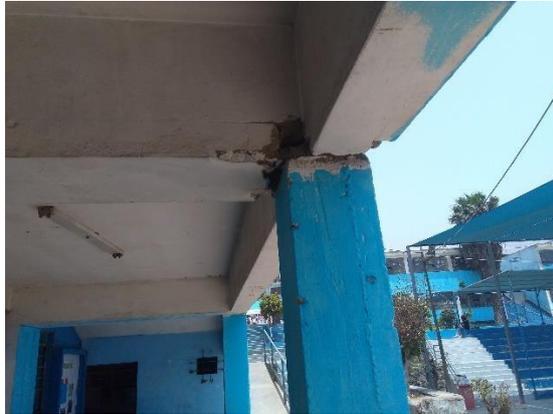
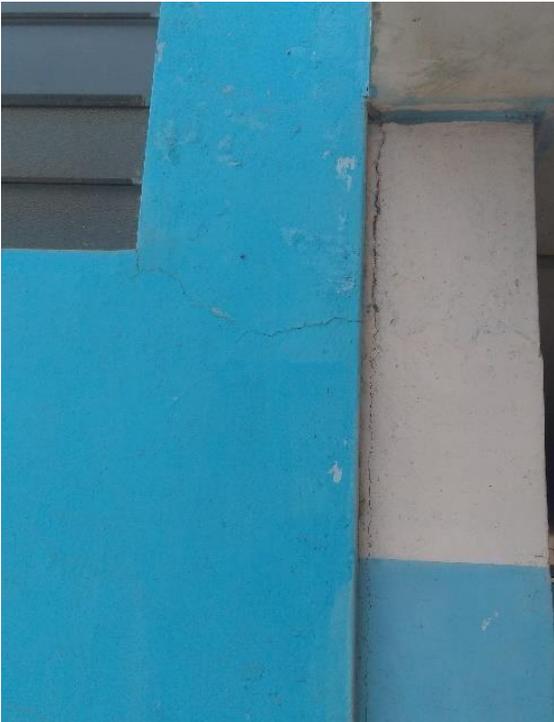
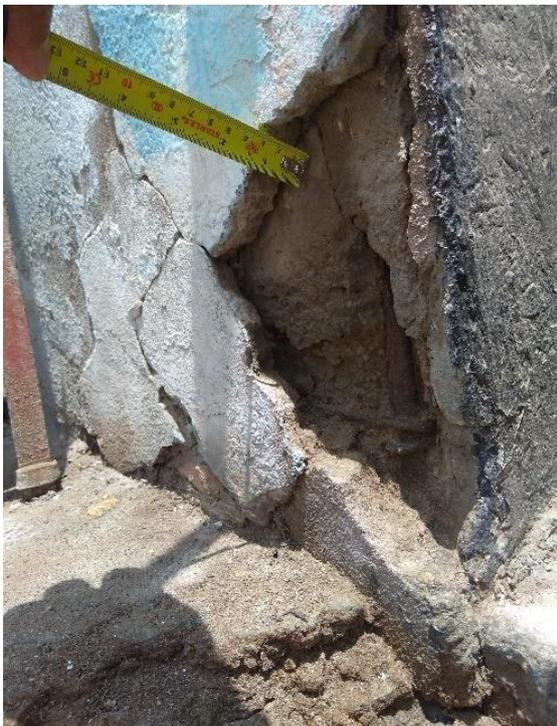
FALLAS DEL PABELLÓN “B”
