**ESCUELA DE POSGRADO
PROGRAMA ACADÉMICO DE MAESTRÍA EN
ARQUITECTURA**

**Estrategias de intervención sostenible para la revalorización del
paisaje cultural urbano del borde costero, en el distrito de Pimentel.
Lambayeque**

**TÉSIS PARA OBTENER EL GRADO ACADÉMICO DE:
MAESTRO EN ARQUITECTURA**

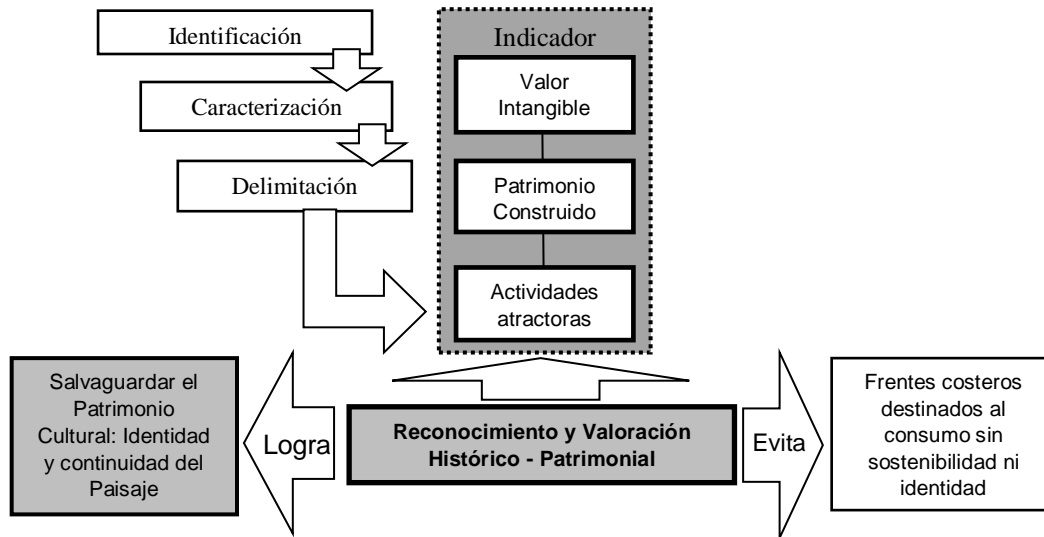
Figura 1

Esquema de análisis Histórico-Patrimonial

El factor histórico-patrimonial debiendo ser salvaguardado, manteniendo la identidad del Paisaje Cultural-Urbano del borde costero del distrito de Pimentel, según se aprecia en figura 1, será: <identificado>, con respecto a los elementos que lo constituyen; <caracterizado>, para determinar su estado de conservación; <delimitado> en su tramo de acción y <valorado> definiendo formas de jerarquizarlo en el espacio litoral; metodología de los aportes de la nueva visión del manejo del patrimonio (Leon, 2018, p.163).

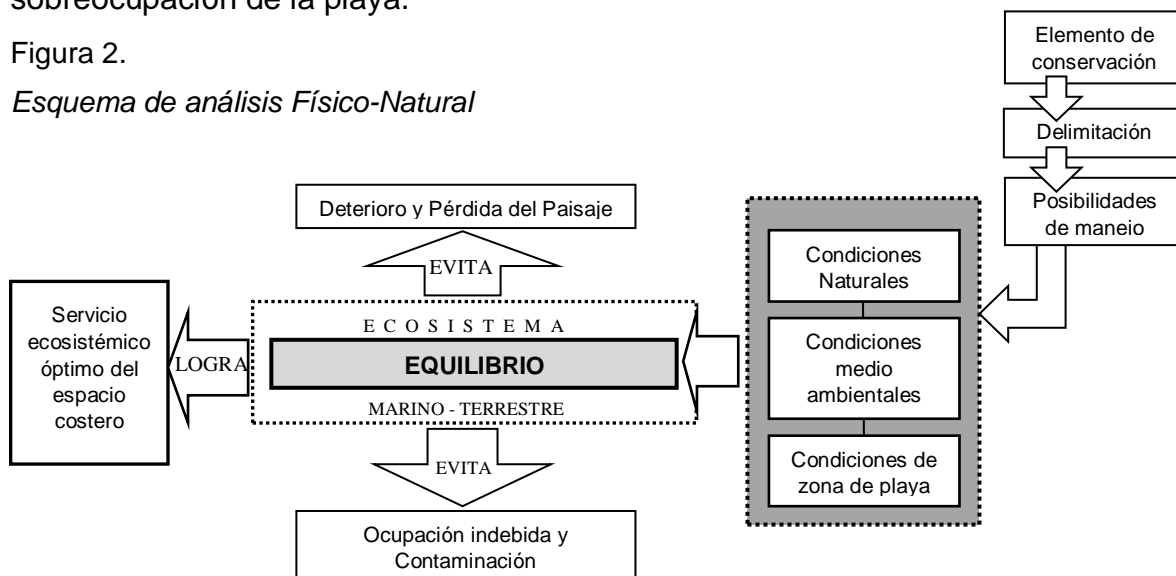
Figura 2.

Esquema de análisis Físico-Natural

Los componentes del factor físico-natural según se aprecia en la figura 2 basado en los aportes de Merlotto y Veron (2019), interactúan entre si y su estudio

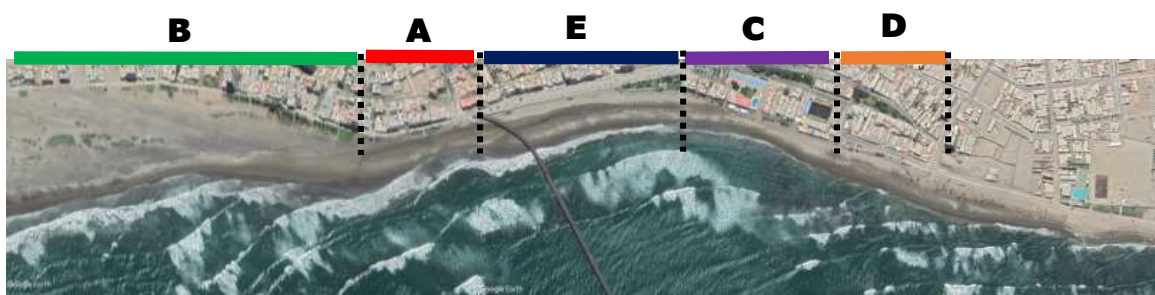
Figura 4

Intervención por estrato del Paisaje Cultural Urbano hasta la actualidad

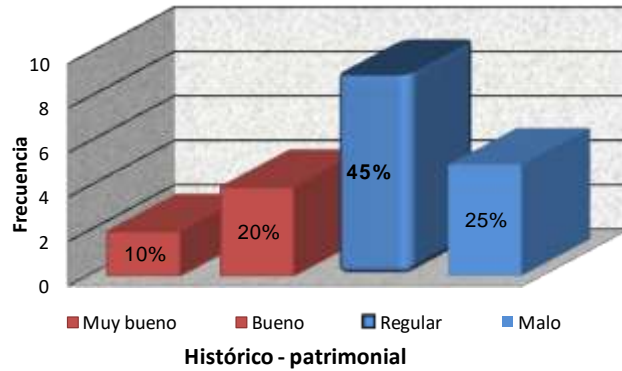
Figura 5

Niveles del componente Histórico-Patrimonial en el Paisaje Cultural Urbano del Borde Costero del distrito de Pimentel. Lambayeque.

El componente Histórico-patrimonial alcanza un porcentaje del 30% que corresponden a niveles de bueno en 20% y muy bueno 10%, reflejando que el territorio cuenta con la base de todo paisaje cultural: historia y patrimonio, como el muelle patrimonio histórico-cultural, el reconocimiento como patrimonio cultural de la nación al caballito de totora y tradiciones festivas; obteniendo sin embargo un porcentaje de 70% aun no cubierto por el componente histórico-patrimonial dentro del paisaje cultural urbano del borde costero en el distrito de Pimentel, distribuido en nivel regular con 45% y malo 25%.

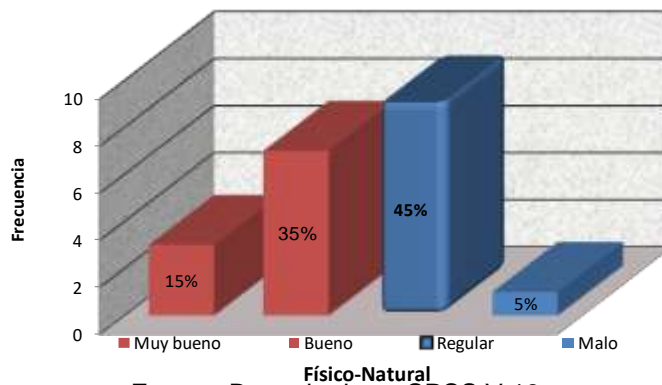
Figura 6

Niveles del componente Físico-Natural en el Paisaje Cultural Urbano del Borde Costero del distrito de Pimentel. Lambayeque.

El componente Físico – natural, logra un nivel del 50%, distribuido en bueno con 35% y muy bueno 15%, reflejando que el ecosistema marino – terrestre tiene un nivel medio de conservación, manteniendo su potencial hidrobiológico marino, con afectaciones sobre la características naturales de la franja costera capaces de revertirse, sin embargo se aprecia un margen por atender del 50%, en el tratamiento del componente físico-natural dentro del paisaje cultural urbano del borde costero, distribuido en nivel malo con 5% y regular 45%.

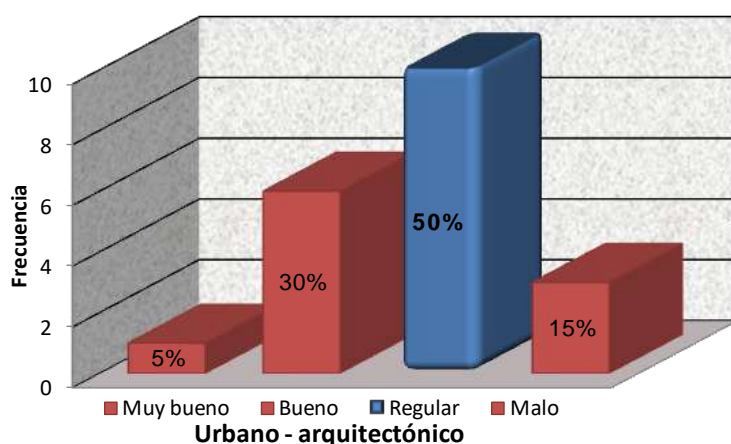
Figura 7

Niveles del componente Urbano - Arquitectónico en el Paisaje Cultural Urbano del Borde Costero del distrito de Pimentel. Lambayeque.

En la caracterización del componente Urbano - arquitectónico se identifica un nivel alcanzado del 35%, distribuido en bueno con 30% y muy bueno 5%, que refleja positivo desarrollo en lo que respecta a la consolidación dentro de los márgenes de franja costera respetando la zona de playa y de dominio público y un perfil urbano con un malecón de trazo definido, de ello se aprecia un margen por atender del 65%, en el tratamiento del componente urbano arquitectónico dentro del paisaje cultural urbano del borde costero, distribuido en nivel regular con 50% y malo 15%.

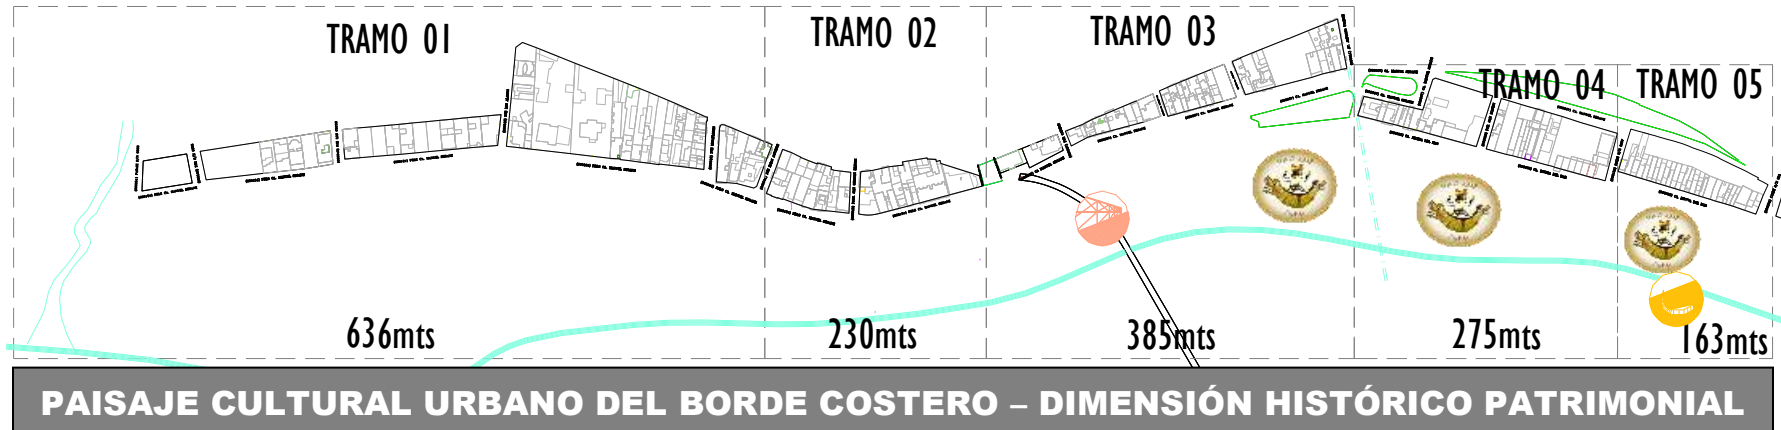
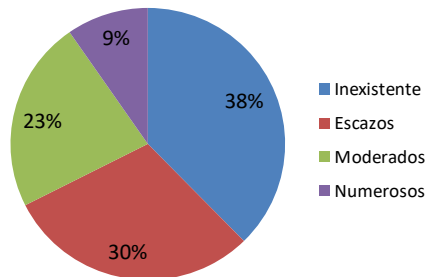
Figura 8
Resultados del Histórico-Patrimonial en el Paisaje Cultural Urbano del Borde Costero

VALOR INTANGIBLE
Escasas acciones de fortalecimiento de los elementos tradicionales de la pesca tradicional en caballito de totora que solo se desarrolla en el tramo 5.

PATRIMONIO CONSTRUIDO
Se identifica percepciones opuestas, en el tramo 4 donde se ubica el Muelle, se resalta su presencia como patrimonio monumental en relación al resto del eje costero, donde va perdiendo valor como actual infraestructura turística. La presencia del caballito de totora, como patrimonio cultural se resalta solo en el tramo 5.

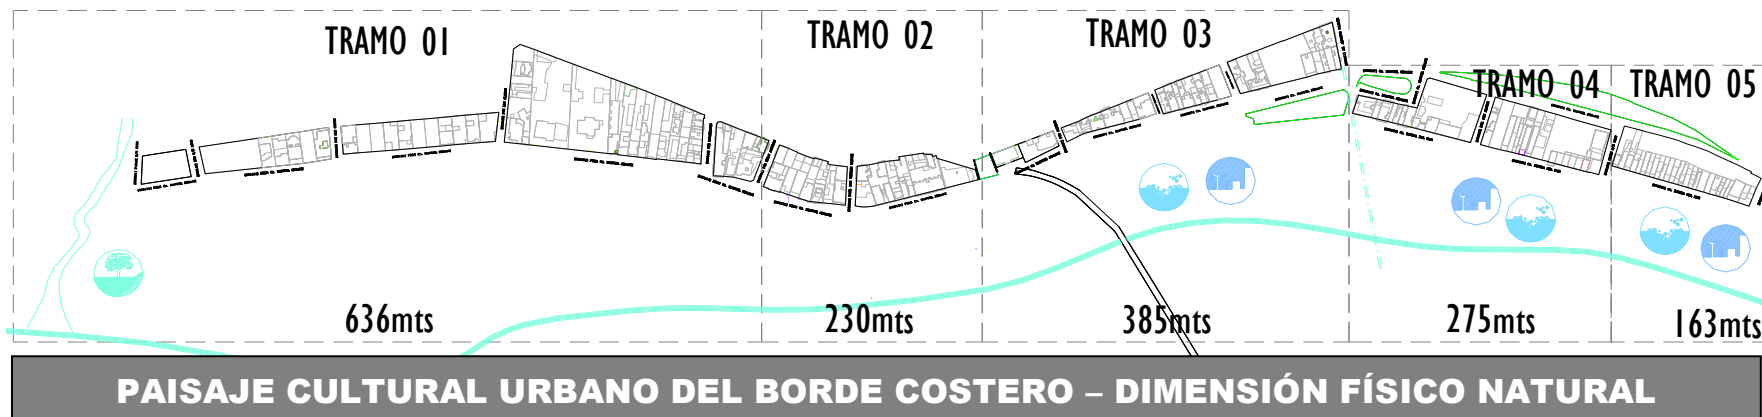
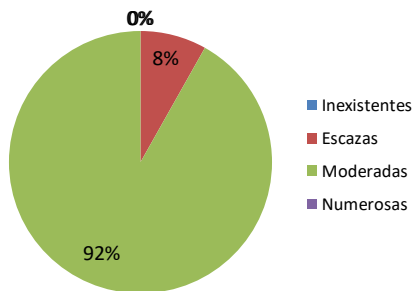
Figura 9
Resultados de lo Físico – Natural en el Paisaje Cultural Urbano del Borde Costero

Moderadas acciones contra:
Erosión marina, y conservación del ecosistema marino a lo largo de todo el eje costero.
Intervenciones no definitivas.
Se cuenta con plan de prevención de desastres.

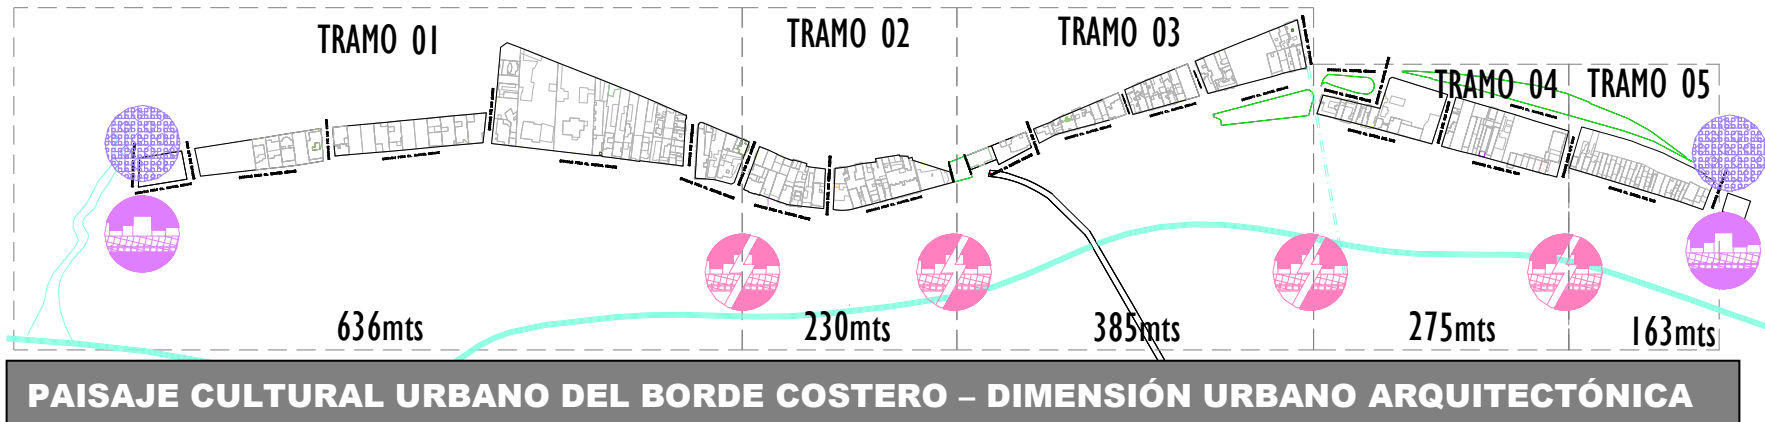
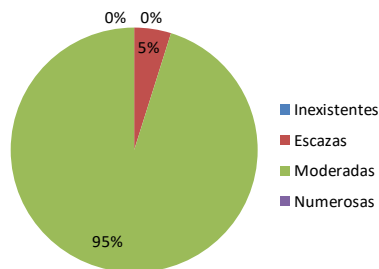
Figura 10
Resultados de lo Urbano - Arquitectónico en el Paisaje Cultural Urbano del Borde Costero

95% de acciones de ocupación con predominio de uso residencial. Perfil urbano consolidado. Zonificación no contempló uso urbano productivo y recreacional. Escaso porcentaje (5%) pendiente de zonificación en los extremos de los tramos 1 y 5. No se consideró en área consolidada suficiente área de estacionamiento público.

El componente Urbano-arquitectónico, como se aprecia en la figura 10 en su ocupación según <usos de suelo> cubre 95% de acciones numerosas, esto muestra un perfil urbano consolidado con un predominio de uso residencial, con un escaso porcentaje (5%) pendiente de planificación en los extremos de los tramos 1 y 5; no habiéndose considerado área suficiente de estacionamiento público y con respecto a las acciones de consolidación de la trama urbana costera, se muestra una <morfología urbana> consolidada en un 81%, con inexistencia de plan específico de ordenamiento en la proyección del malecón norte (tramo 1) y Sur (tramo 5), además no se cuenta normado la zona de reglamentación especial. La consolidación del perfil urbano muestra una <imagen urbana> en un 43% de escasas acciones para el logro de una continuidad en su imagen, que muestre una tipología representativa con lugares propios de encuentro con características de identidad.

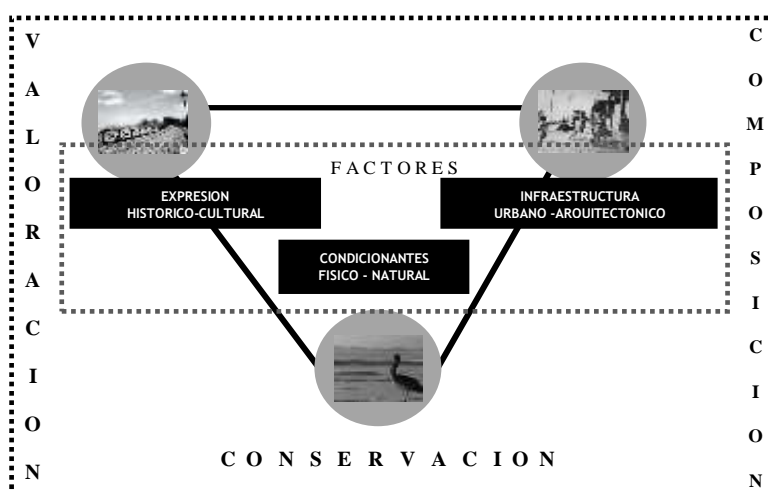
Figura 11

Enfoque sostenible para la Revalorización del Paisaje Cultural Urbano del Borde Costero.

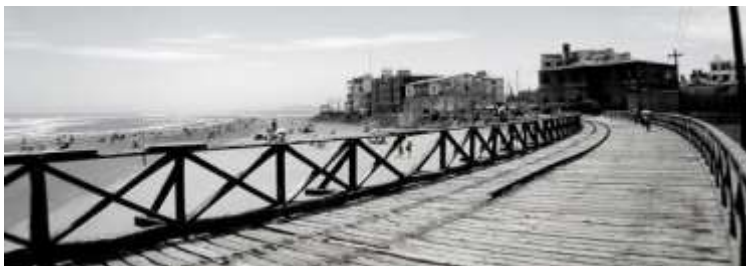
PLANO 02: INFRAESTRUCTURA CON TIPOLOGÍA

Tipología representativa tomando como unidad el módulo de balaustres de madera tipo cruceta

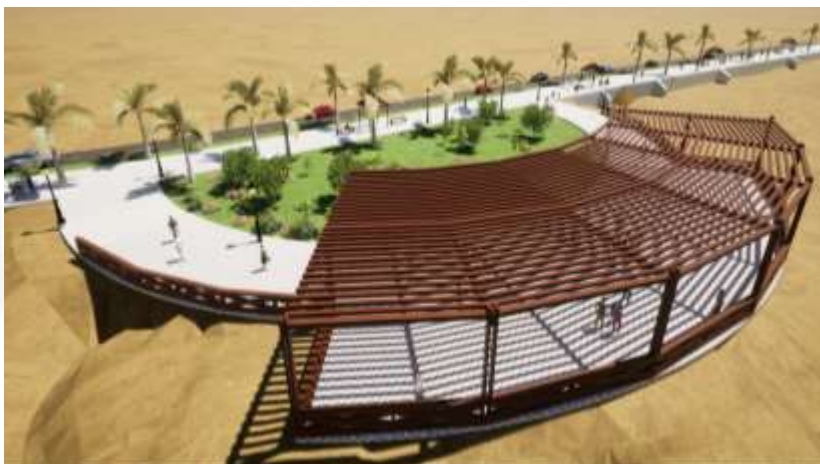
A

MIRADOR TURÍSTICO

Lugar de encuentro con tipología representativa

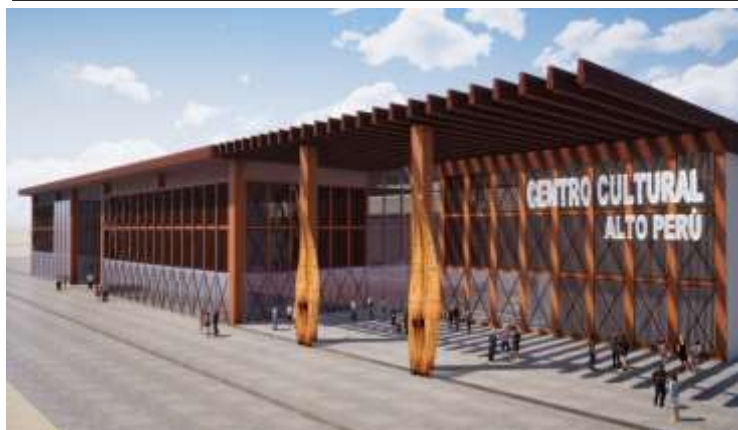
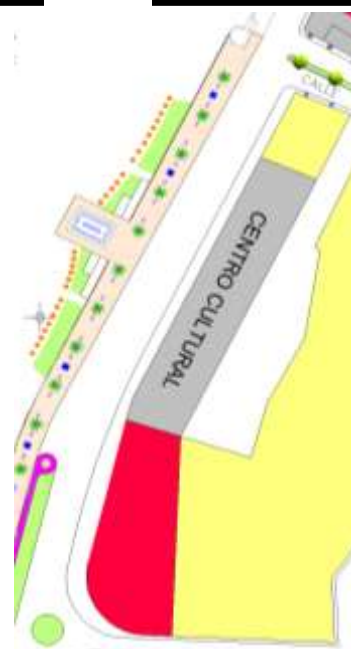
B

CENTRO CULTURAL

De revalorización de los usos y costumbres de elementos tradicionales de la pesca, artesanía y festividades.

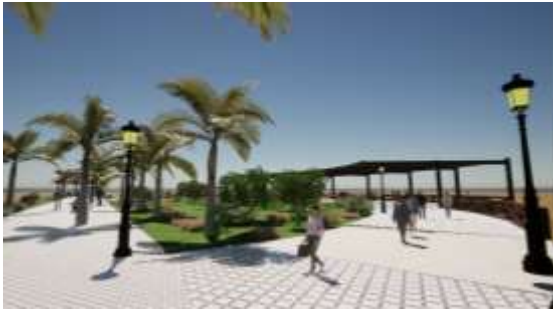
MALECÓN PROYECCIÓN SUR

Elementos de sombra considerados a implantar, en recorrido del malecón representativo del muelle:

Material predominante:
Madera
Tipología estructura: Tipo cruceta o aspa

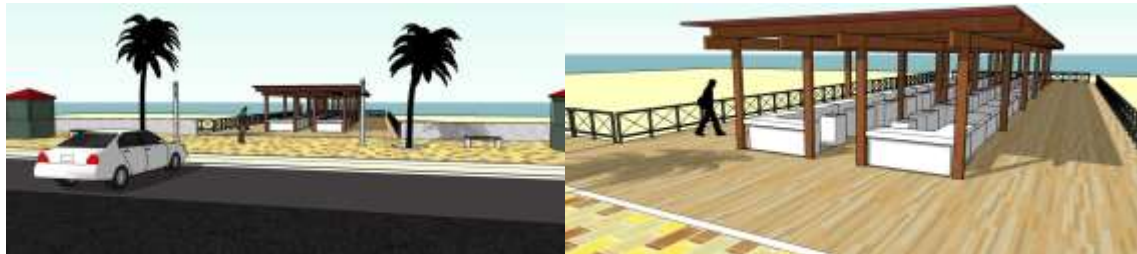
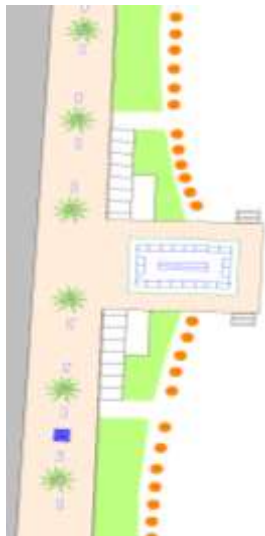
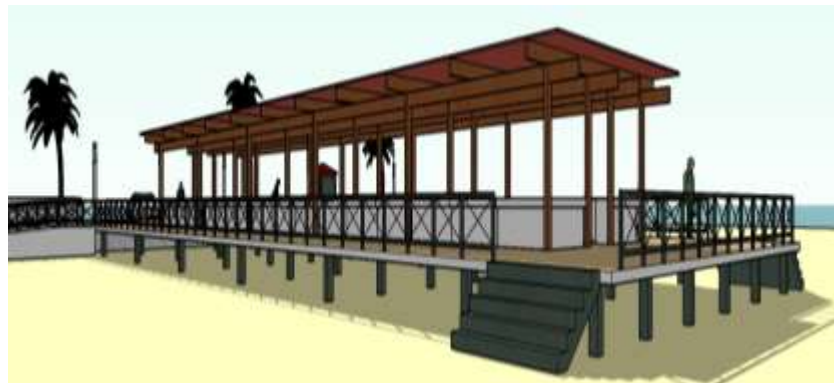
C

PLATAFORMA DE VENTA DE PRODUCTOS DE PESCA ARTESANAL

Para mitigar la contaminación, ordena el uso de playa, valorizando la actividad de la pesca artesanal

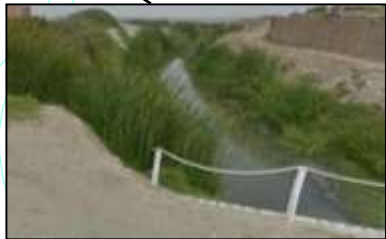
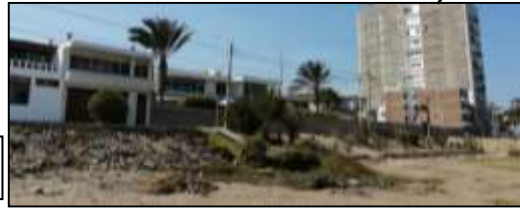
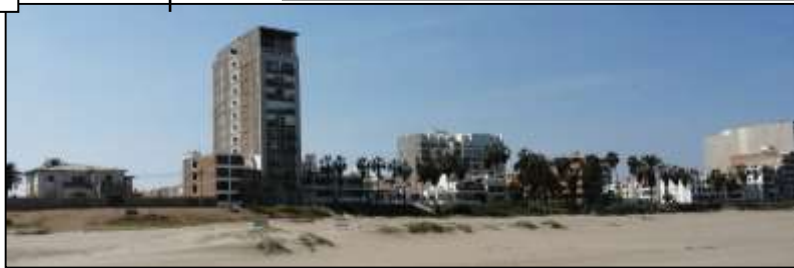
| TRAMO 01 : 1972 | |
|--|---|
| Uso sobre espacios | Exclusivo uso residencial. Franja de playa de uso público, sin pesca ni actividad comercial Presencia de actividad deportes de playa |
| Elementos contaminantes | Descarga de aguas servidas de confluencia de drenes 3000-3100 (1) |

| Tipología de malecon | Altura de edificaciones | Material predominante | Características de arbolado |
|---|--|--|--|
| No distingue tipología (veredon elevado sobre nivel del mar, emboquetado sin elementos de contención + area verde de caída a nivel de playa). No concluido (3) | Predominio de edificaciones de 1 a 4 pisos, resaltando en la imagen urbana edificios de 8 y 12 pisos (2) | En edificaciones: vigas y columnas de concreto albañileria ladrillo acabado frotachado | Predominio de palmera, area verd fragmentada y deteriorada (3) |
