Evaluación de procesos constructivos en columnas para determinar la vulnerabilidad sísmica de una vivienda unifamiliar Mz. A, Lt. 8A, distrito Pachacamac, 2019

TESIS PARA OBTENER EL TÍTULO PROFESIONAL DE:

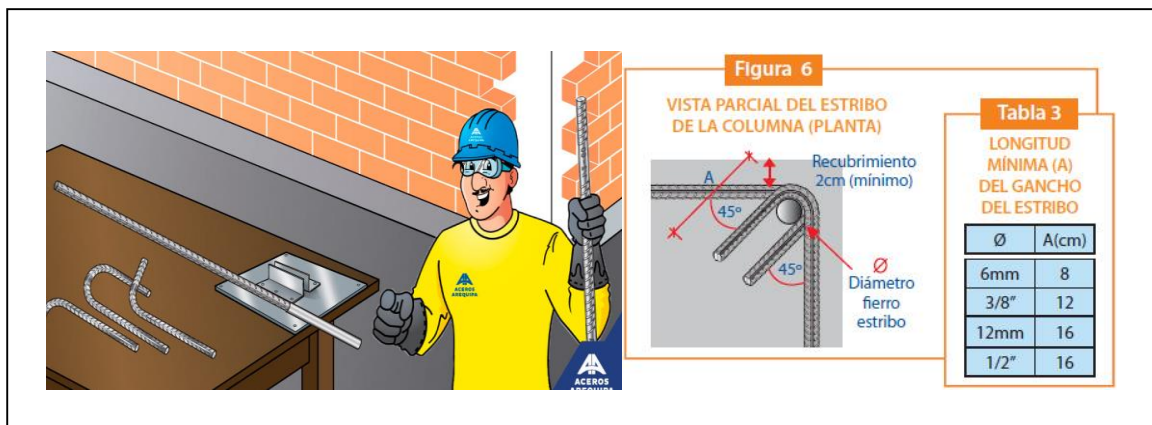
Figura: Armado y colocación de refuerzo

4. Armado y colocación de refuerzo, la habilitación del acero se realiza insitu, donde las dimensiones se desarrollan de acuerdo a las indicaciones en los planos y las especificaciones técnicas, el armado de la misma manera se realiza de acuerdo al confinamiento que indica en los planos, la colocación o siembra de la columna se realiza sobre una superficie plana de concreto simple (solado), guardando un espacio entre el solado y el refuerzo que servirá de recubrimiento del acero con el suelo, la verticalidad de la columna se verifica con respecto al trazo realizado sobre el solado y se arriestra con madera tomando como guía la proyección de la columna.

Armado y colocación de refuerzo (4)	<ol style="list-style-type: none"> 1. Estribo deficiente y escasa longitud del gancho 2. Longitud de traslape inferior a lo establecido 3. Ubicación de traslape en un solo sector de la columna 4. Demasiado recubrimiento en referencia al ladrillo

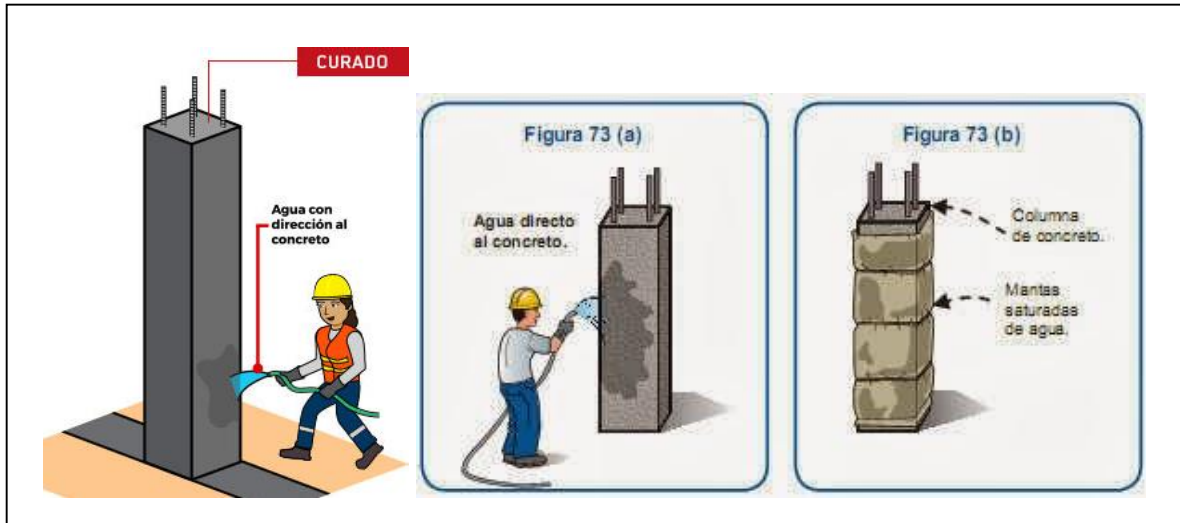
Figura 8: Desencofrado y Curado

8. Desencofrado y curado, en esta fase se retira de manera cuidadosa las formaleas de madera o metal, 12 horas después del vaciado verificando que no haya cangrejas y de

manera inmediata se procede a la protección y curado del elemento estructural, es proceso de hidratación inmediata después del retiro de formaletas de la columna, el curado por vía húmeda podrá ser sustituido por cualquier otro medio de curado, si es de manera natural (con agua) se debe hidratar por lo menos durante 7 días.

Desencofrado (8)	<ol style="list-style-type: none"> 1. Muestra agrietamiento por junta fría 2. Muestra falta de verticalidad 3. No se cura la columna pos vaciado

<p>Desenfofrado (8)</p>	<ol style="list-style-type: none"> 1. Guía de encofrado (madera) embebido a la columna 2. Cangrejera por el cual se observa el acero vertical 3. Tubería al costado de columna que evita confinamiento 4. Segregación de concreto que evidencia, fuga de lechada en el encofrado. 5. Rotura de esquina de columna en el momento de retiro de encofrado.

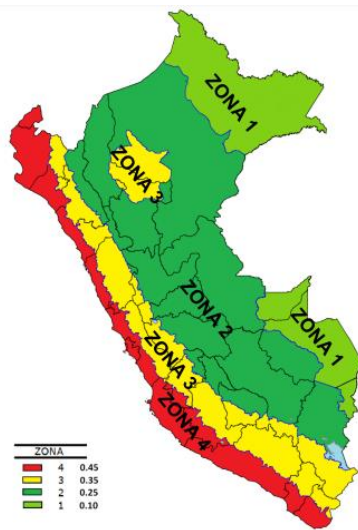
Figura 9: Zonas sísmicas del Perú

En Perú se ha considera cuatro zonas propuesta en base a la distribución espacial de la sismicidad observada, las características generales de los movimientos sísmicos y la atenuación de estos con la distancia epicentral, así como en la información neotectónica, de la misma manera también se le asigna un factor Z, pues este factor es la aceleración horizontal máxima en un suelo rígido con 10 por ciento de probabilidad de aumentar en cincuenta años. Este dato se interpreta como una fracción de aceleración de la gravedad (RNE E.030, 2018, p.8).

Fuente: RNE E.030

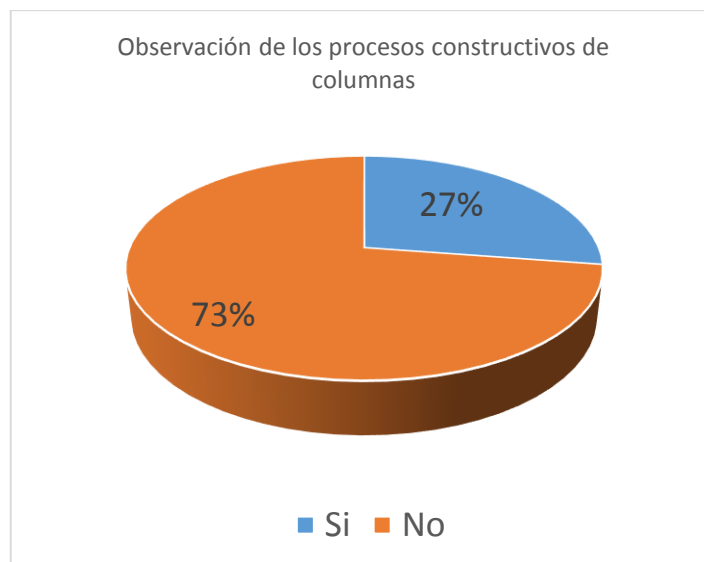
Figura 11: Representación porcentual de los procesos constructivos de columnas

De los resultados presentados generalizados a nivel de la variable, se puede apreciar en la tabla 6 y la figura 11, las fases del proceso constructivo sí cumplen con el referido procesos constructivos estandarizados en un 27%, mientras que no cumplen en 73%, de lo cual se puede deducir que de acuerdo a los criterios de la observación, la construcción de la vivienda unifamiliar se ejecuta al margen de las normas y parámetros de resistencia en casos de sismo, por lo que las fases del proceso constructivo como los tipos de fallas en la estructura son factores que suman a que la vivienda sea vulnerable antes los mismos.

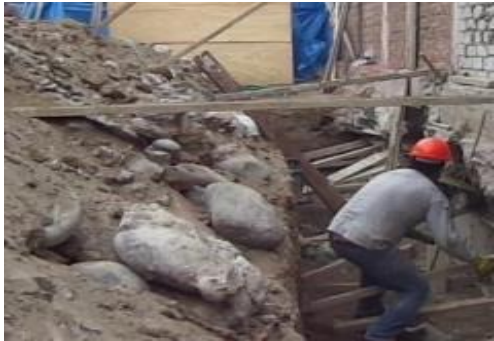
FALLAS IDENTIFICADAS POR FASES DEL PROCESO CONSTRUCTIVO		
FASE	FALLA IDENTIFICADA	TOMA FOTOGRÁFICA
Limpieza y nivelación de terreno (1)	1. Terreno irregular, no se evidencia preparación de superficie de trabajo.

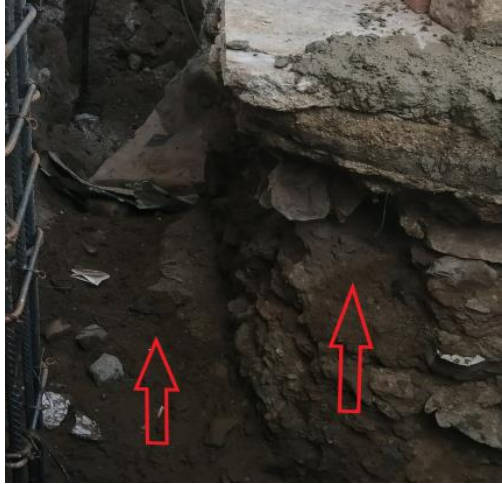
<p>Excavación (3)</p>	<ol style="list-style-type: none"> 1. Excavación para fundación de zapata es muy superficial. 2. Fondo de zapata sobre terreno removido 3. Desprendimiento de suelos en paredes de zapata

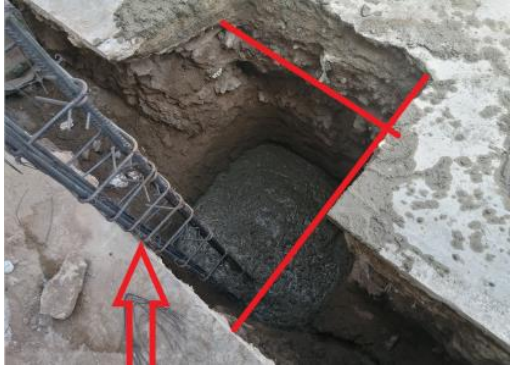
<p>Armado y colocación de refuerzo (4)</p>	<ol style="list-style-type: none"> 1. No presenta solado 2. No existe recubrimiento acero y suelo (sobre desmonte de concreto) 3. No existe balizas 4. Columna sin arriostrar 5. Longitudes de la zapata no concuerda con lo indicado en los planos (1m x 0.80 m)

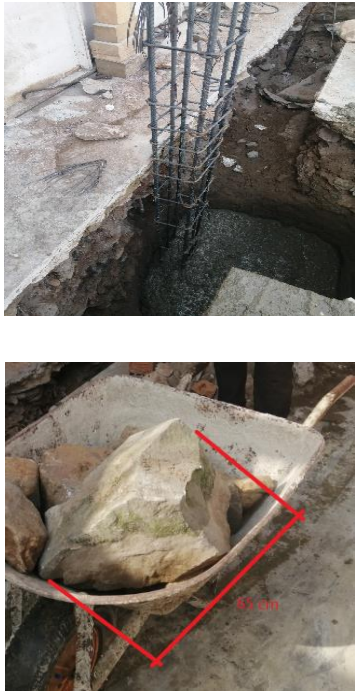
<p>Vaciado de concreto en zapata (5)</p>	<ol style="list-style-type: none"> 1. No se evidencia diseño de concreto 2. Preparación insitu (trompo) 3. Materiales contaminados 4. Piedra de zanja mayor a 30 pulgadas (No debe ser mayor a 10 pulgadas) 5. Se evidencia que el concreto contiene demasiada agua 6. Piedra de zanja es mayor a 50 %

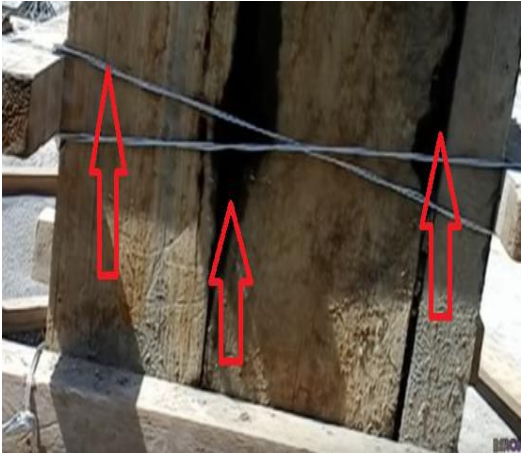
<p>Encofrado de columna (6)</p>	<ol style="list-style-type: none"> 1. El encofrado muestra grietas contribuyendo a la segregación del concreto 2. Alambre de aseguramiento inadecuado

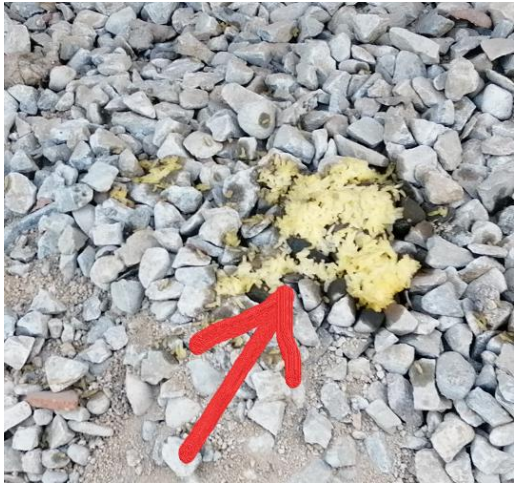
<p>Preparación y Vaciado de concreto en columna (7)</p>	<ol style="list-style-type: none"> 1. Piedra chancada contaminado con residuo orgánico 2. Se evidencia demasiada agua en la mezcla 3. Altura de vaciado de concreto demasiado alto (2.50 mt) 4. No se compacta con vibradora 5. Lechada de concreto se dispersa por la junta de madera

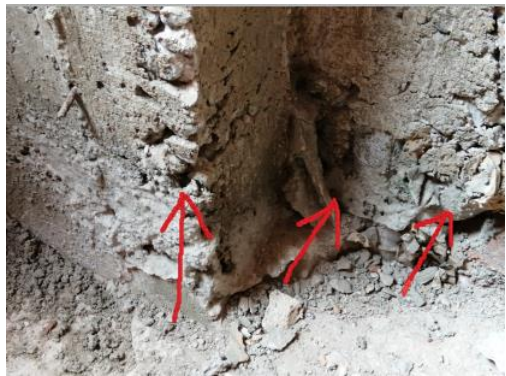
<p>Desencofrado (8)</p>	<ol style="list-style-type: none"> 1. Se evidencia segregación y cangrejera en columna 2. Residuos de PVC y bolsa de cemento adherido dentro de la base de la columna 3. No se evidencia de curado de columna

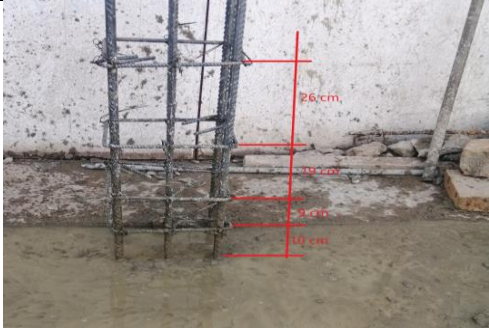
<p>Armado y colocación de refuerzo (4)</p>	<ol style="list-style-type: none"> 1. No se evidencia confinamiento de estribos en base de columna 2. No existe uniformidad en espaciamiento de estribos

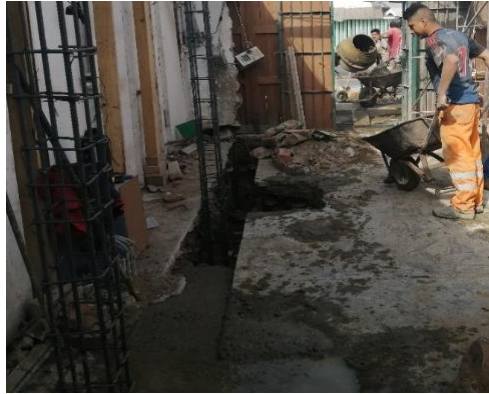
<p>Vaciado de concreto en zapata (5)</p>	<ol style="list-style-type: none"> 1. Vaciado de concreto inadecuado (de izquierda a derecha) no existe en capas en forma longitudinal y uniforme. 2. Durante el vaciado el concreto se mezcla con residuos excavados 3. La mezcla se realiza con trompo sin ninguna dosificación definida. 4. El vac

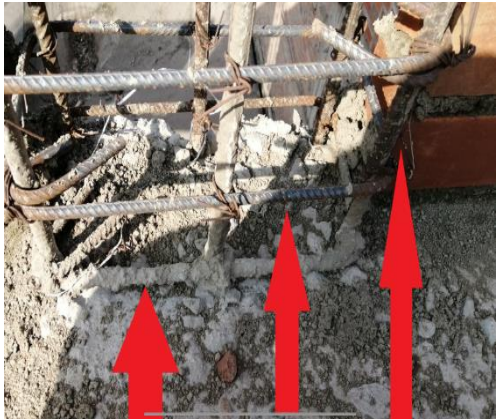
<p>Encofrado de columna (6)</p>	<ol style="list-style-type: none"> 1. Superficie de encofrado contaminado 2. Acero de refuerzo con restos de concreto 3. Escaso recubrimiento

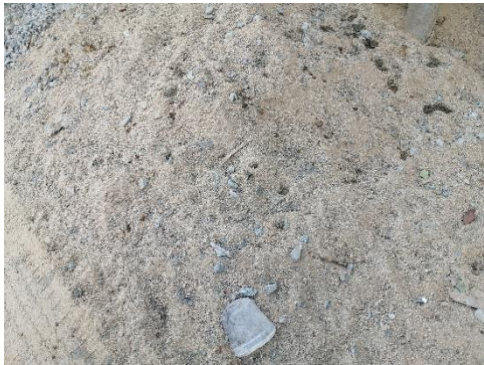
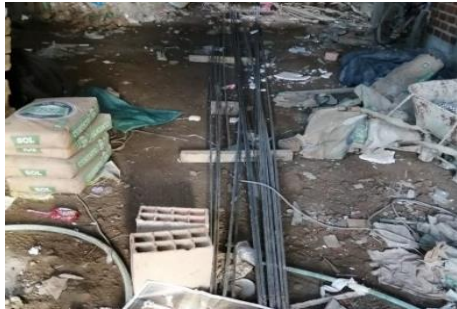
<p>Preparación y Vaciado de concreto en columna (7)</p>	<ol style="list-style-type: none"> 1. Material (arena gruesa) contaminado con partículas de concreto, tierra, restos orgánicos, basura. 2. Conservación y almacenamiento de material de construcción en áreas húmedas.

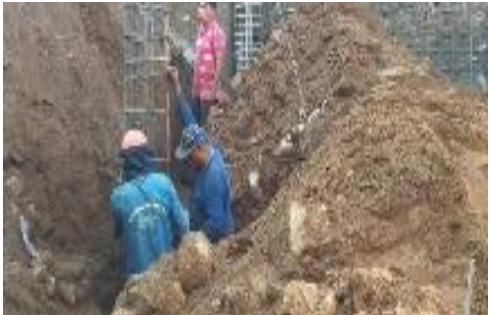
FASE	FALLA IDENTIFICADA	TOMA FOTOGRÁFICA
Trazo y replanteo	<ol style="list-style-type: none"> 1. No cuenta con solado 2. No Cuenta con trazo 3. Perímetro de zapata irregular 4. Área de zapata semicircular con desprendimiento de material excavado

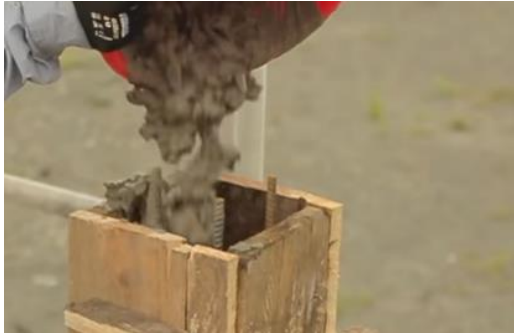
<p>Vaciado de concreto en zapata (5)</p>	<ol style="list-style-type: none"> 1. No se usa vibradora de concreto 2. Superficie donde nace la columna muestra suciedad como tierra, partículas de concreto. 3. Altura de vertido de columna alta 2.30 mt

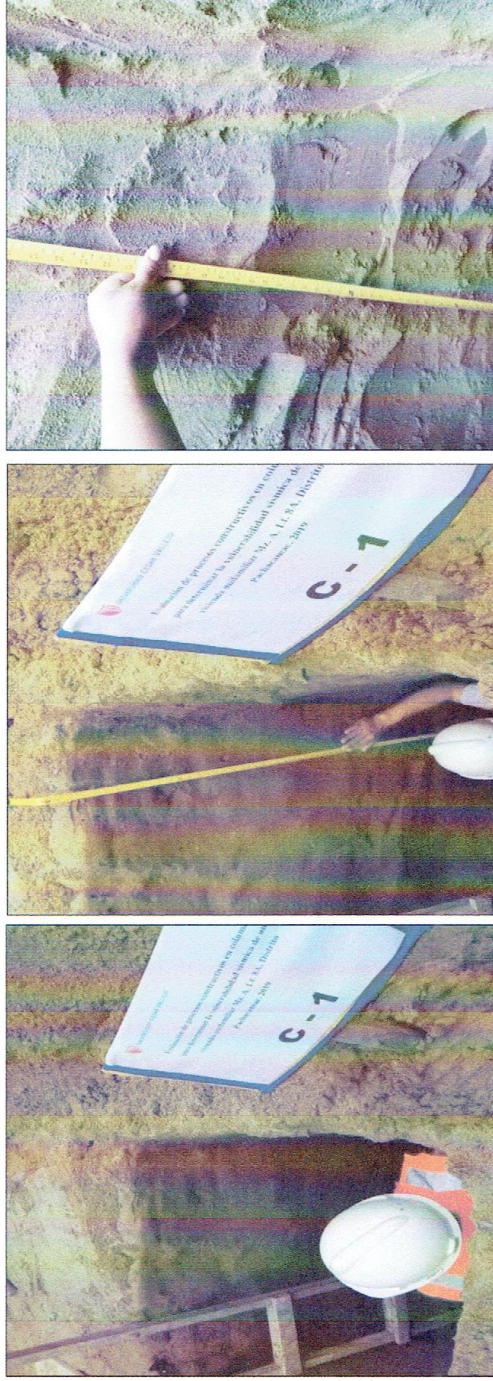
Panel 2- Vista del perfil estratigráfico de la calicata C – 1.

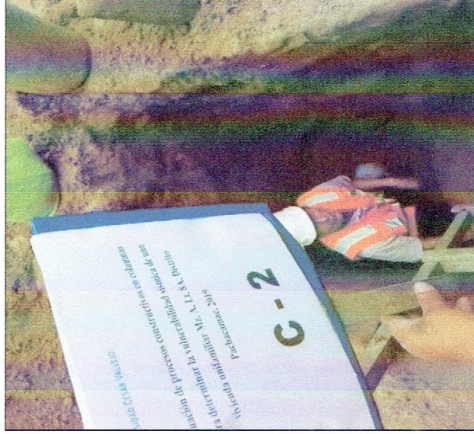
Panel 3- Vista del perfil estratigráfico de la calicata C – 2.

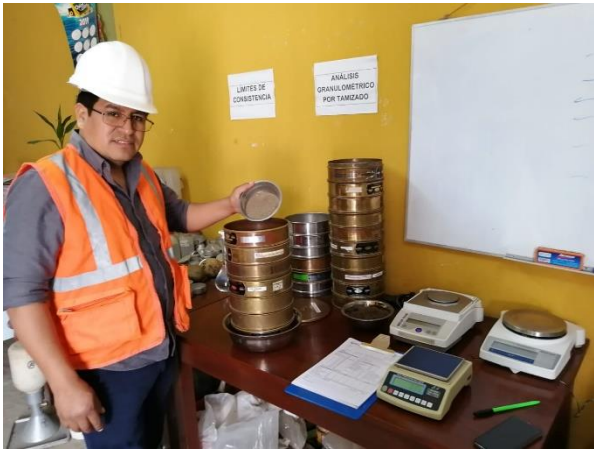
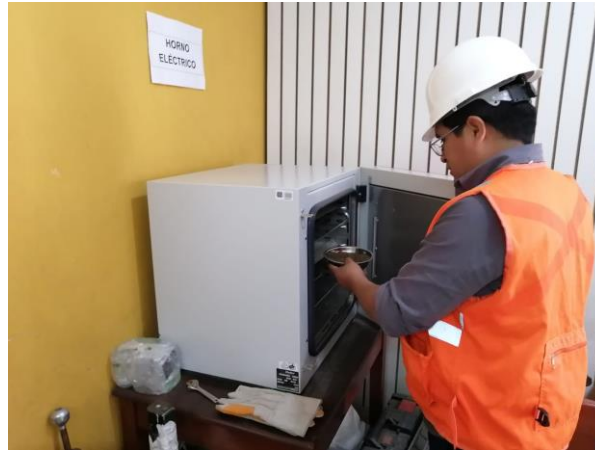
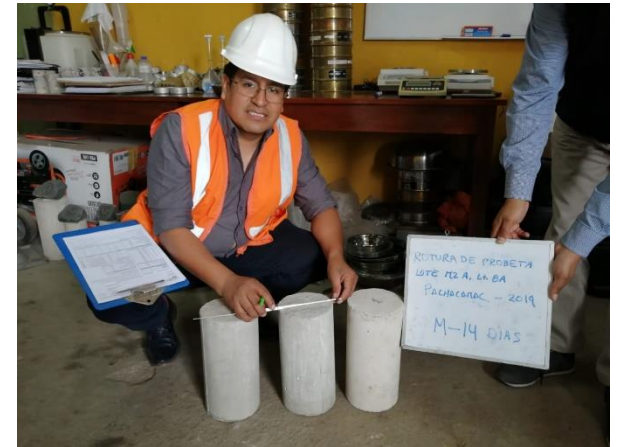
Panel: Trabajos de laboratorio – Ensayos

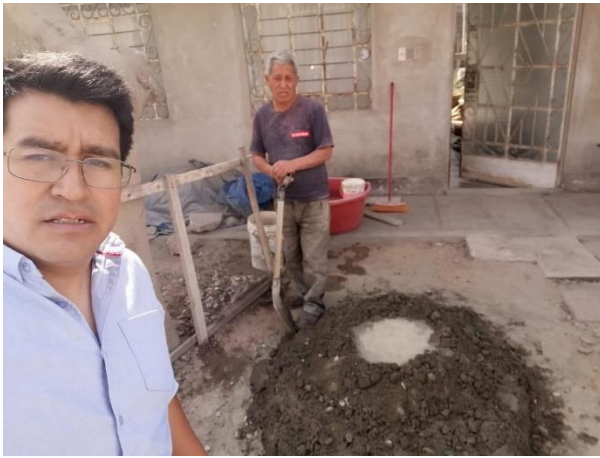
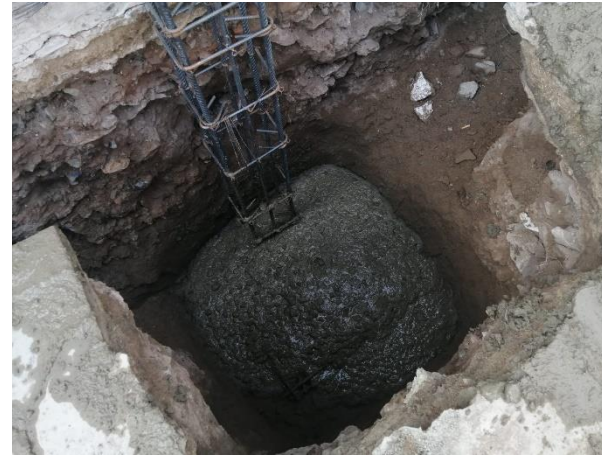
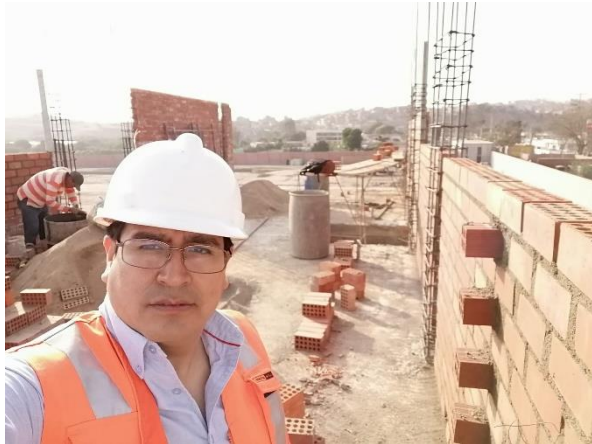
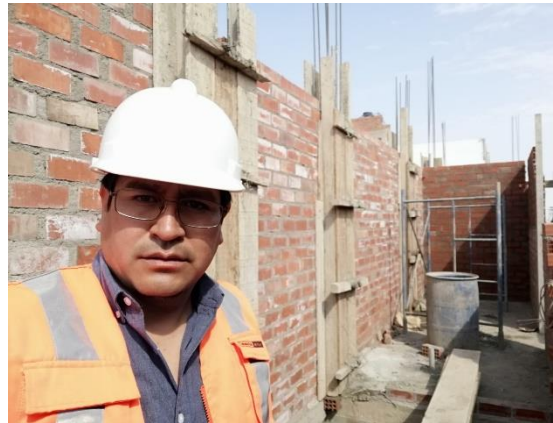
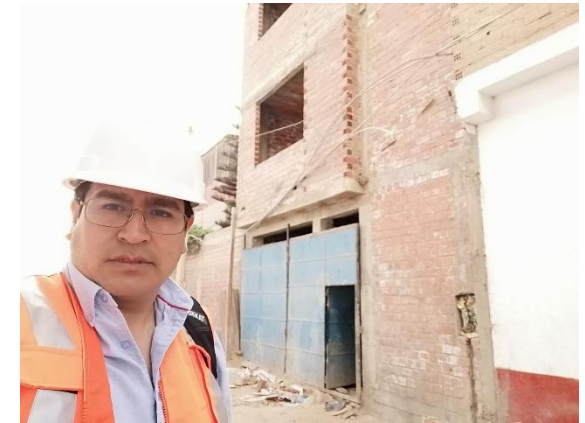
Panel: Trabajo de campo – Recojo de información en obra

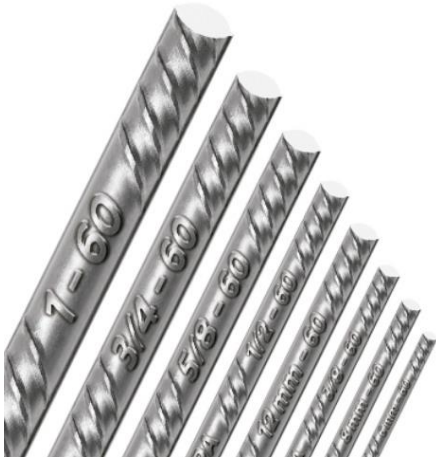
ACERO DE REFUERZO	
<p>DENOMINACIÓN: Fierro Corrugado ASTM A615-GRADO 60.</p> <p>DESCRIPCIÓN: Barras de acero rectas de sección circular, con resaltes Hi-bond de alta adherencia con el concreto.</p> <p>USOS: Se utilizan en la construcción de edificaciones de concreto armado de todo tipo: en viviendas, edificios, puentes, obras industriales, etc.</p> <p>NORMAS TÉCNICAS: Composición Química, Propiedades Mecánicas y Tolerancias dimensionales:</p> <ul style="list-style-type: none"> - <i>ASTM A615 Grado 60</i> - <i>Norma Técnica Peruana 341.031 Grado 60.</i> - <i>Reglamento Nacional de Edificaciones del Perú.</i> <p>PRESENTACIÓN: Se produce en barras de 9 m y 12 m de longitud en los siguientes diámetros: 6 mm, 8 mm, 3/8", 12 mm, 1/2", 5/8", 3/4", 1" , 1 3/8". Previo acuerdo, se puede producir en otros diámetros y longitudes requeridos por los clientes.</p> <p>Se suministra en paquetes de 2 toneladas y en varillas. Las barras de 6 mm también se comercializan en rollos de 550 Kg.</p>

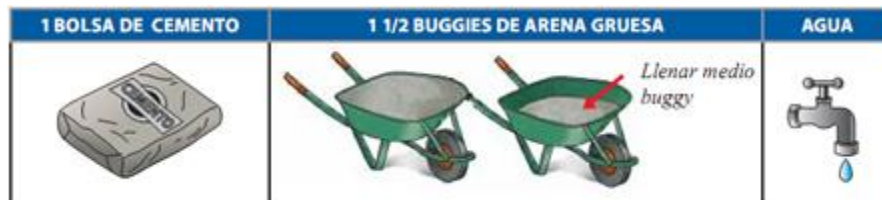
TIPO	VOLUMEN DE CEMENTO	VOLUMEN DE ARENA GRUESA
P1	1	3 a 3 1/2
P2	1	4 a 5

La proporción recomendada para una casa de dos pisos es la "P2", es decir, un volumen de cemento por 4 ó 5 volúmenes de arena gruesa. Esta proporción se logra usando una bolsa de cemento con 1 1/2 buggies de arena gruesa y la cantidad de agua necesaria para lograr una mezcla pastosa que permita un buen trabajo. Proporción de mortero para asentado de ladrillos

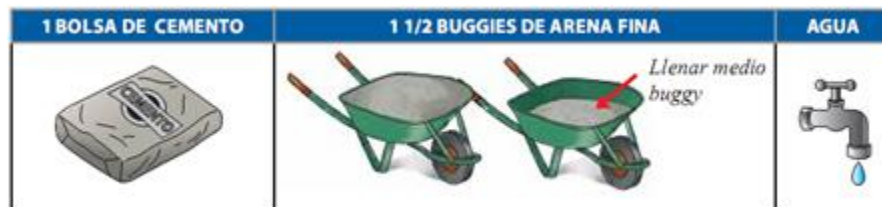
Proporción de mortero para tarrajeo de muros

Se usa para tarrajear los muros y los cielos rasos. La mezcla se hace con arena fina, la proporción recomendada es de un volumen de cemento por 5 volúmenes de arena fina. Esta proporción se logra usando 1 bolsa de cemento con 1 1/2 buggies de arena fina y la cantidad de agua necesaria para lograr una mezcla pastosa que permita un buen trabajo.
