Vulnerabilidad sísmica en viviendas informales en laderas de los cerros  
de Mariano Melgar, Villa María del Triunfo 2019

**TESIS PARA OBTENER EL TÍTULO PROFESIONAL DE:**

Ingeniera Civil

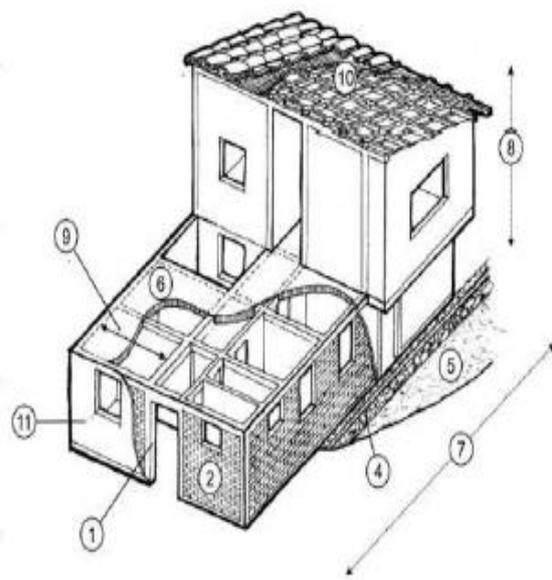
Figura 1: Parámetros de evaluación de vulnerabilidad

#	11 Parámetros de evaluación para el Índice Vulnerabilidad
1	Sistema Estructural
2	Calidad del sistema resistente
3	Resistencia estructural
4	Posición de la cimentación
5	Suelo y pendiente del terreno
6	Diafragmas horizontales
7	Configuración en planta
8	Configuración en elevación
9	Distancia máxima entre los muros
10	Tipo de cubierta
11	Estado de conservación

Esta forma para tratar de evaluar los once aspectos o parámetros que pertenecen a una estructura a través de una ficha de observación donde se contemplaran los parámetros más relevantes de la edificación como son los insumos usados la configuración estructural en planta y altura de toda la edificación. (Ver Figura 1)

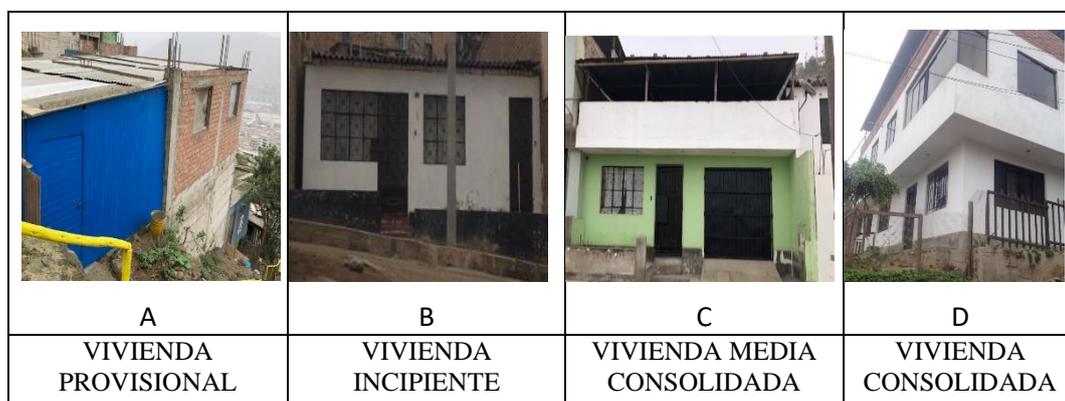
*Figura 5:* Niveles de Consolidación de la Zona de Estudio

Tiene más de un nivel, considerando un segundo nivel acondicionado para ser habitado. Se puede edificar o independizar bajo ciertas estipulaciones. El nivel de intervención se limita a lo ya construido.

De la misma forma según investigaciones de DESCO establecieron los rangos de consolidación de un barrio o de las viviendas en estado de precariedad y como se ven actualmente. (Ver Figura 5)

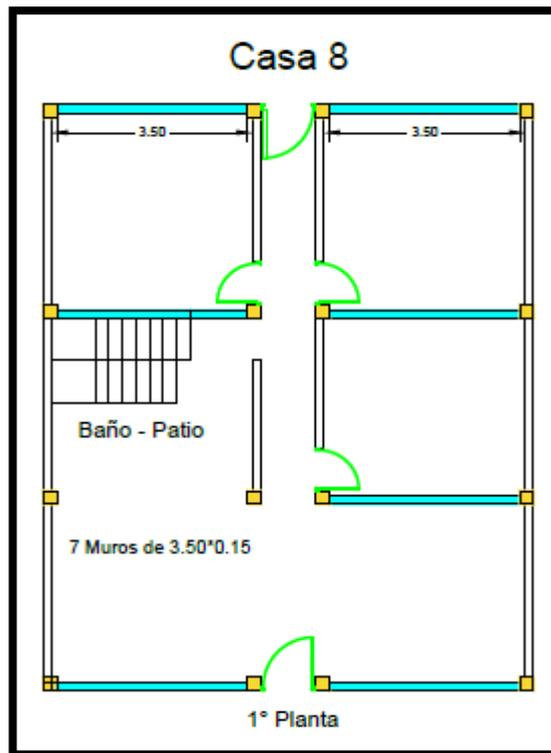
Figura 11: Resistencia convencional

Para este parámetro se analizó la relación existente entre los esfuerzos actuantes y resistentes de la vivienda observada considerando los dos sentidos del plano (X,Y) Plano Completo de resistencia Convencional de las viviendas (*Ver anexo 25*).

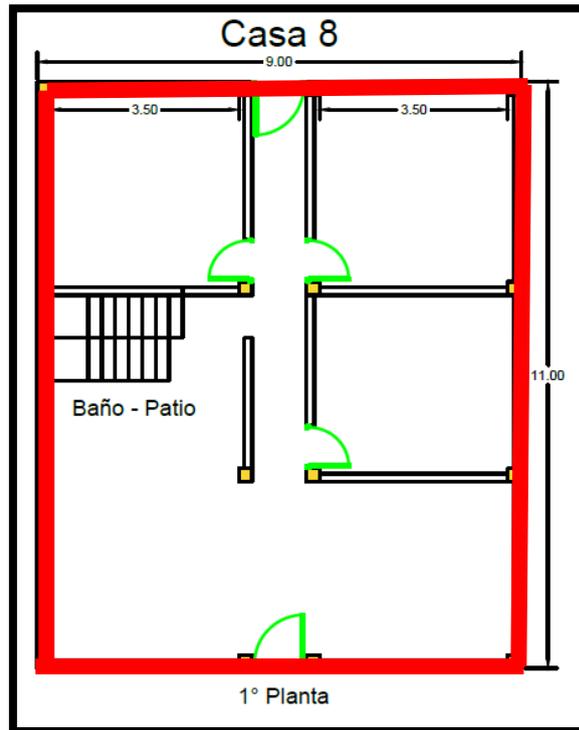
Figura 12: Configuración en Planta

Se considera como un solo bloque debido a la uniformidad de la configuración geométrica

de la vivienda.

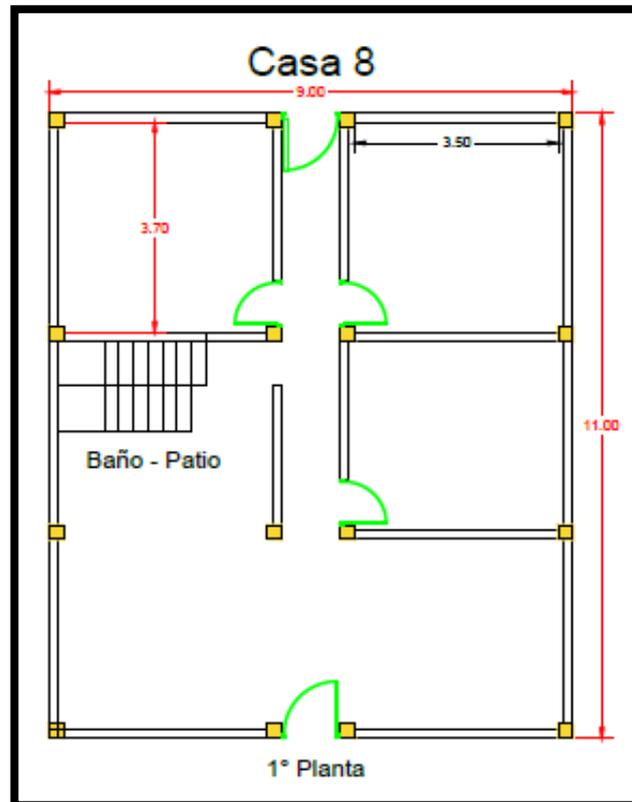
Figura 13: Separación Máxima entre Muros

Se considera la distancia máxima entre muros y su espesor. Plano Completo de Separación Máxima de Muros de las viviendas (Ver anexo 26).

Observando la imagen presentada, se puede calcular lo siguiente:  $L = 3.7$ ;  $S = 0.15$

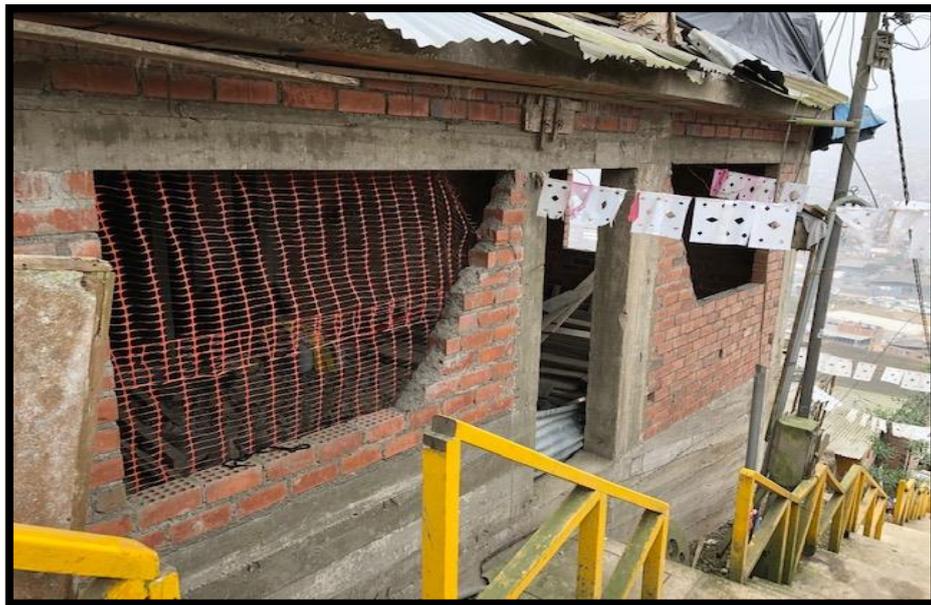
*Figura 14: Conservación de la Casa # 08*

Se considera el estado actual de la edificación considerando la existencia de fisuras y otras deficiencias estructurales, teniendo en cuenta lo manifestado se observó que la edificación no presenta fisuras en los muros y la estructura es homogénea.

Considerando todos estos aspectos damos como resultado de este parámetro la opción **A**

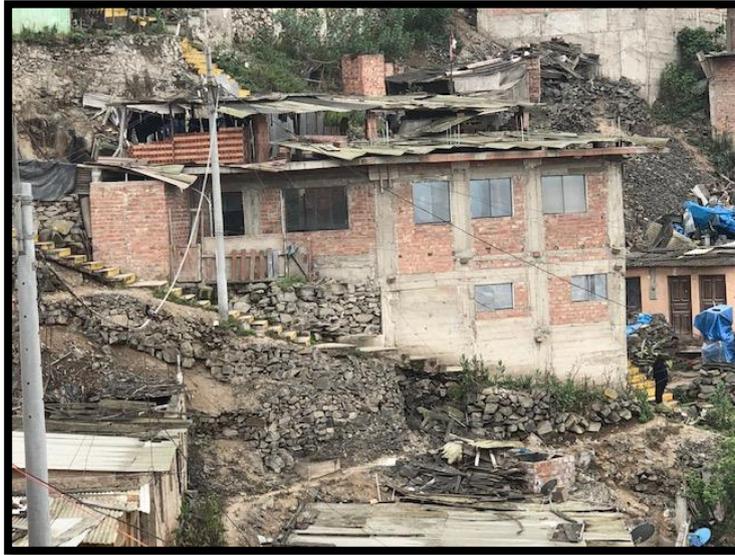
Figura 15: Muestra # 22 - a

Se toma esta vivienda por la irregularidad que presenta su diseño y por la complejidad que presenta en su geometría.

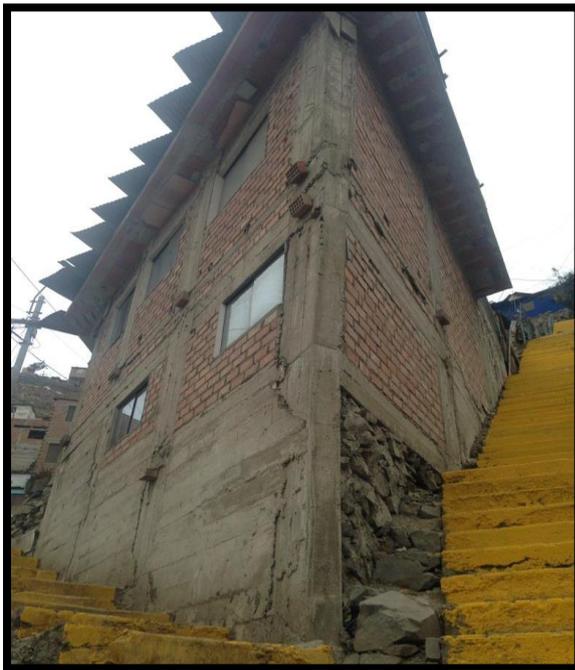
Figura 16: Muestra # 22 - b

Vivienda 22 de otro punto de vista para su evaluación, presenta una cimentación poco confiable por ser una mezcla de cemento y piedra

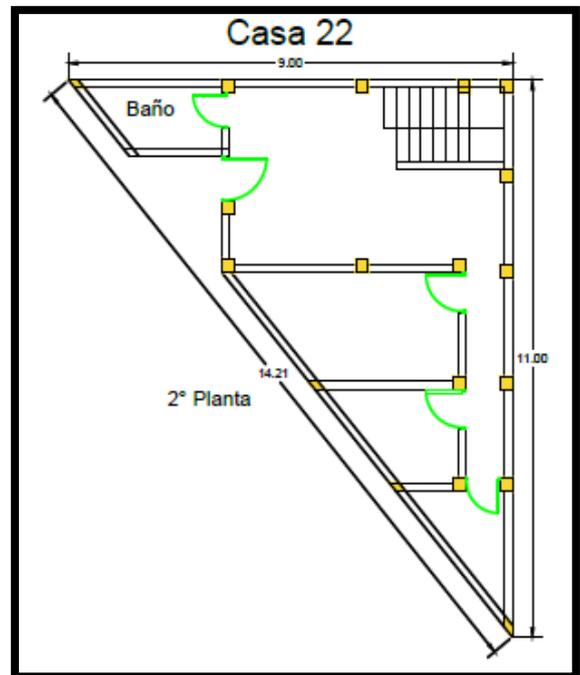
Figura 17: Plano de distribución

Plano de Distribución de la vivienda, esta nos permitió conocer el tipo de distribución que presenta la vivienda.

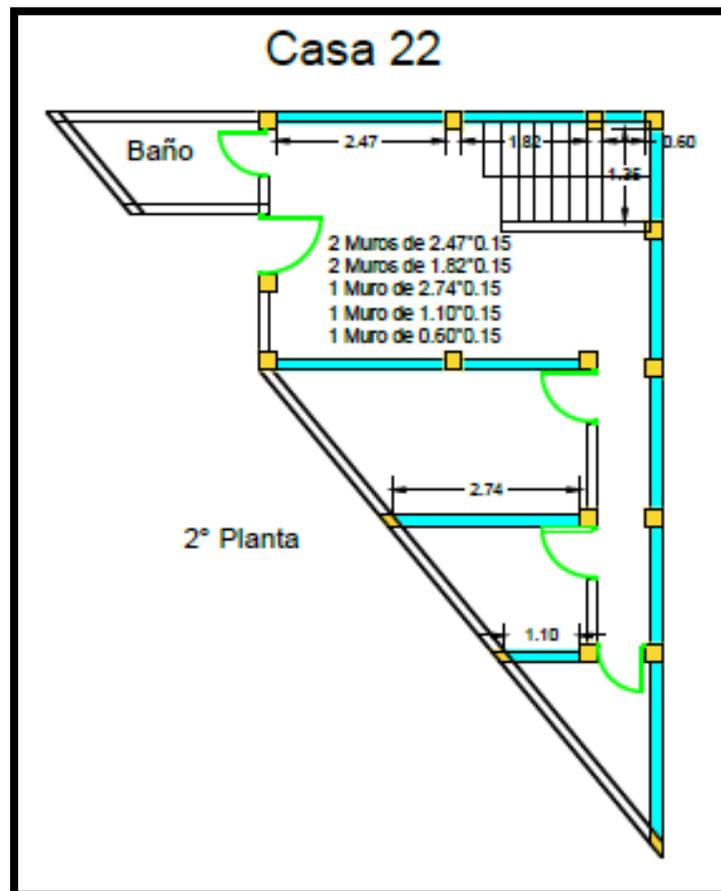
*Figura 18: Resistencia y configuración*

RESISTENCIA CONVENCIONAL				
VIVIENDA # 22				
Item	Can. Muros	Largo de muro	Ancho de muro	Sub - Total
1	1	2.47	0.15	0.3705
2	1	1.82	0.15	0.273
3	0	2.74	0.15	0.00
			<b>Total en X</b>	<b>0.6435</b>
<b>Esf. Cortante de Ladrillo</b>			30	Ton/m2
<b>Cortante Resistente Muros (VR)= 30*TX</b>			<b>19.305</b>	<b>Ton/m2</b>
A1 =		35	A2 =	49
<b>Fuerza Basal (VA) =</b>			<b>31.5</b>	<b>Ton/m2</b>
<b>Resistencia convencional (FS) = VR/VA</b>			<b>0.61</b>	<b>D</b>

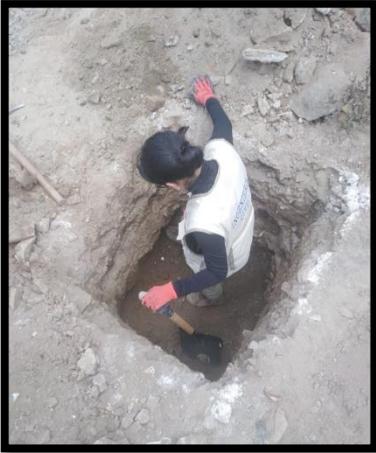
<p><i>Figura 23:</i> Calicata #1</p>		<p><i>Figura 24:</i> Calicata #02</p>		<p><i>Figura 25:</i> Calicata #03</p>

CALICATA # 01		CALICATA # 02		CALICATA # 03	
Cota Final =	200	Cota Final =	228	Cota Final =	250
Cota Inicial =	200	Cota Inicial =	200	Cota Inicial =	200
% Pendiente	0	% Pendiente	40.03	% Pendiente	50.5

**Tabla 11:** Resumen de datos de Calicatas

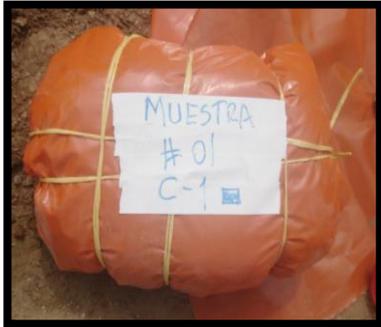
<p><i>Figura 26:</i> Muestra #01 SUCS ASTM D2487: SC – SM</p>		<p><i>Figura 27:</i> Muestra #02 SUCS ASTM D2487: GC</p>		<p><i>Figura 28:</i> Muestra #03 SUCS ASTM D2487: GP - GC</p>

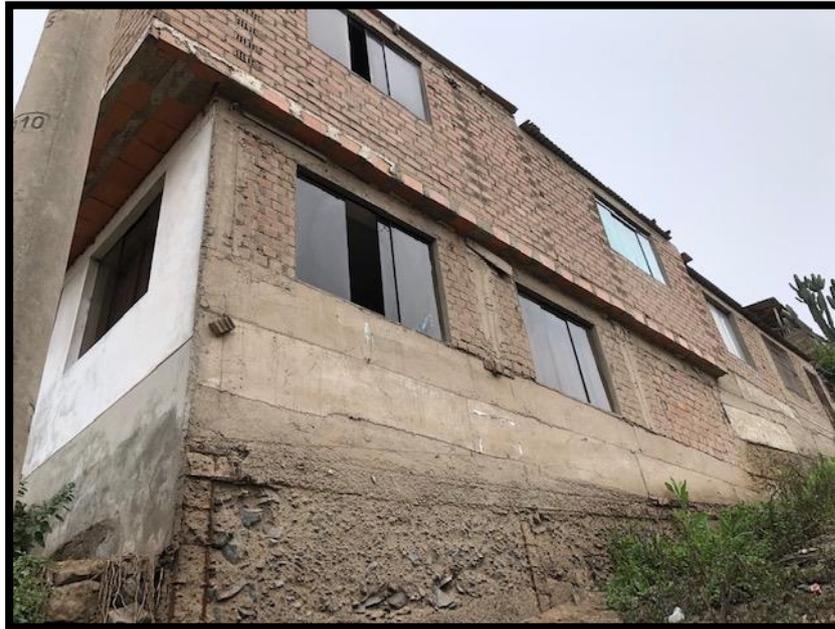
*Figura 29:* Cimentación de la Vivienda N°2

En esta dimensión evaluada se contempló el tipo de características que presenta en la construcción de muros de contención y cimentaciones de las viviendas que comprenden esta investigación.
