Análisis del nivel de servicio y diseño de pavimento rígido, Paradero 5, Urbanización Mariscal
Cáceres – San Juan de Lurigancho, 2019

TESIS PARA OBTENER EL TÍTULO PROFESIONAL DE:

Ingeniero Civil

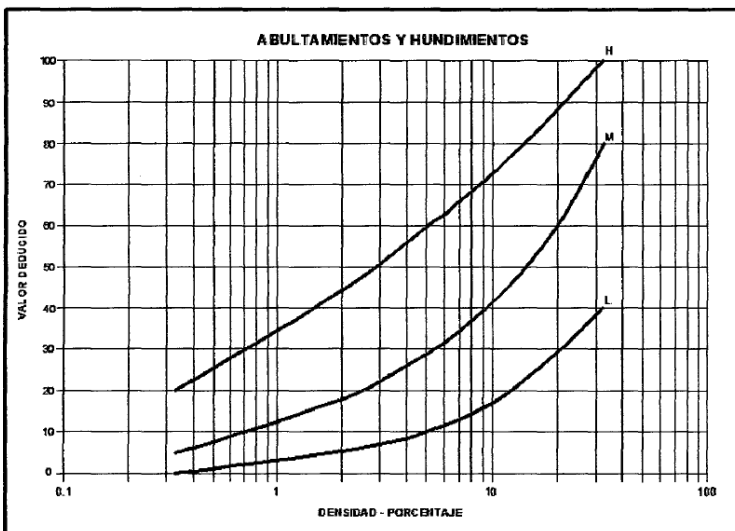
Figura 5: Abaco para el Cálculo del Valor Deducido - Abultamiento y Hundimiento.

Acorde con (Pavimentos, 2004, pp.530) El abultamiento y hundimiento es generado por diferentes factores, tales como la expansión del terreno, expansión por acción de heladas, mala compactación de la base, etc.

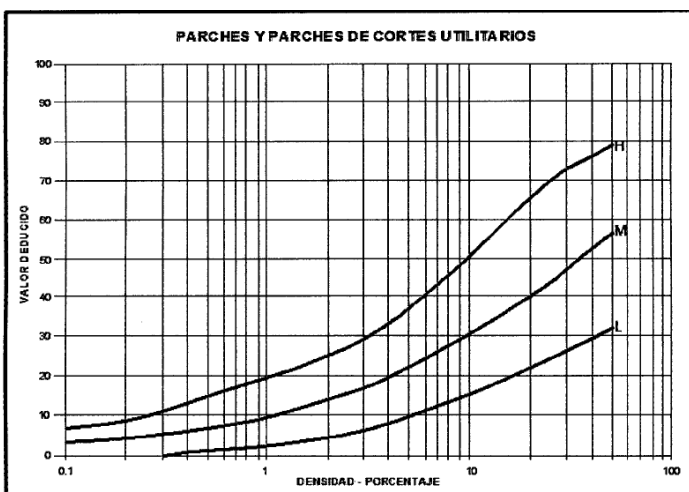
Figura 9: Abaco para el Cálculo del Valor Deducido - Parche y Parche de Corte Utilitario.

Con base en (Pavimentos, 2004, p.546) Los parches son áreas de pavimento a los cuales se les procede a resanar producto del mal estado en el que se encuentra el pavimento o el recubrimiento de sectores en el que se realizaron trabajos de agua, desagüe, instalaciones de gas, etc. El uso de parches poco a poco va reduciendo el nivel de servicio de la vía.

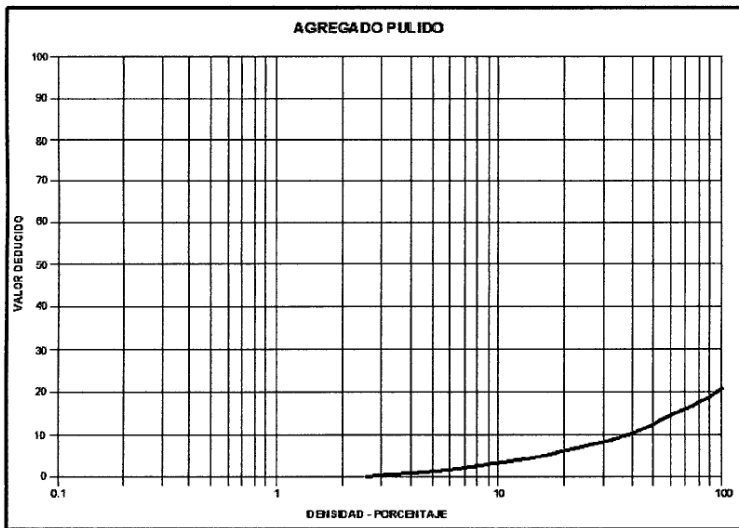
Figura 10: Abaco para el Cálculo del Valor Deducido - Agregado Pulido.

Como afirma (Pavimentos, 2004, p.548) El agregado pulido es generado por la falta o perdida de resistencia al desplazamiento del pavimento ocurrido por el desgaste de los agregados volviéndose suaves al contacto.

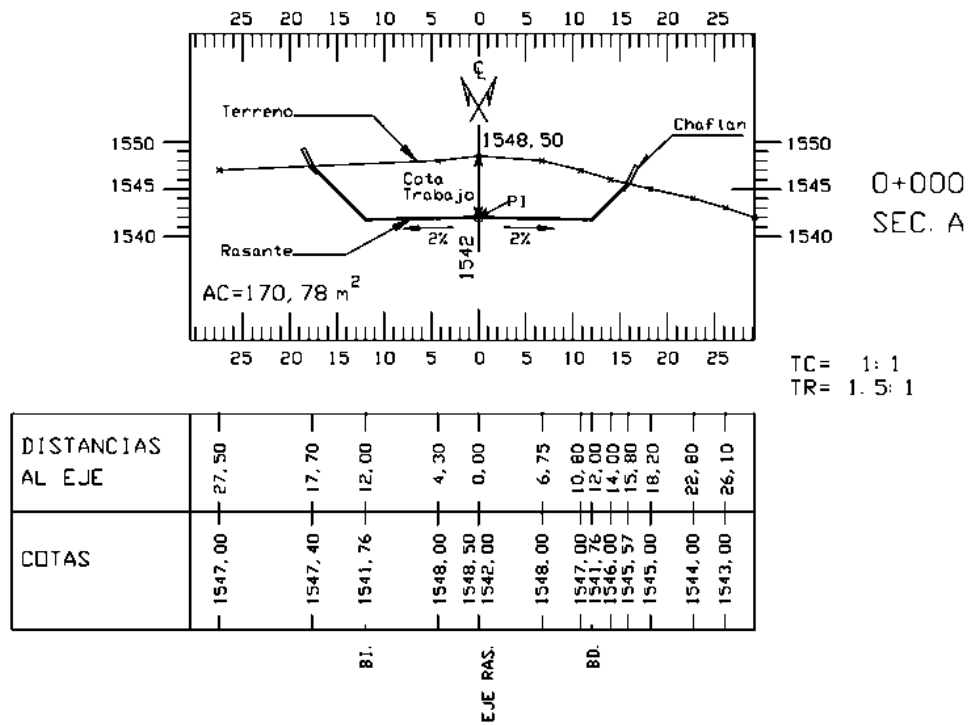
Figura 16: Sección Transversal (Representación Conceptual)

Según (Topografía / SENCICO, 2010, p.9-8) Las secciones transversales son perfiles perpendiculares al eje de referencia del proyecto, usado principalmente para determinar el volumen de movimiento de tierras que se aplicara en la construcción de la carretera.

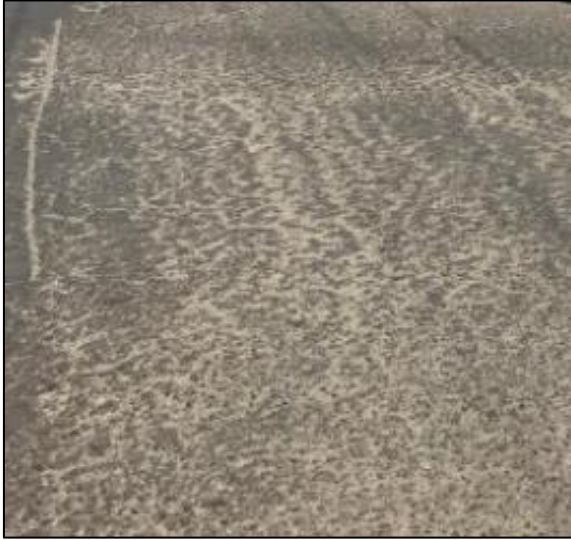
Figura 33: Piel de Cocodrilo

Se observa la presencia de la falla llamada piel de cocodrilo con un nivel alto de severidad H.

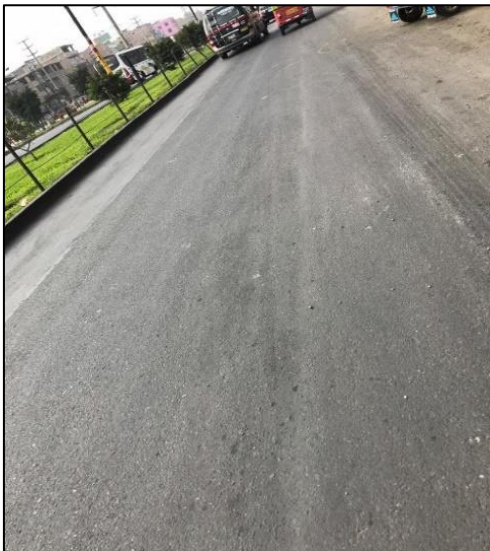
Figura 34: Exudación

Se visualiza la aparición de la exudación en el pavimento flexible con un nivel medio de severidad M.

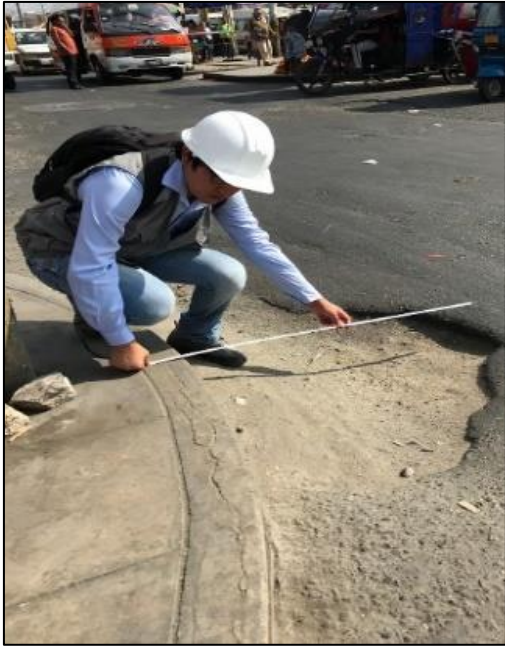
Figura 35: Baches en el Pavimento

Se verifica el pronunciamiento de bache en el pavimento flexible con un nivel alto de severidad H, con un ancho de 0.70m x 1.4m.

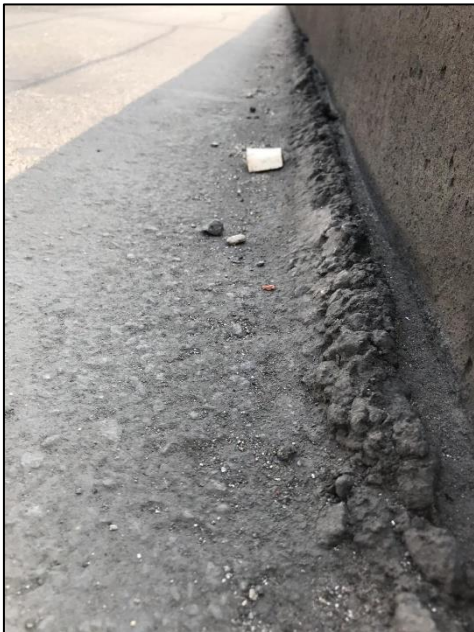
Figura 36: Abultamiento en el Pavimento

Continuando el recorrido, se percibe la apariencia de la falla llamada abultamiento en el pavimento flexible con un nivel medio de severidad M.

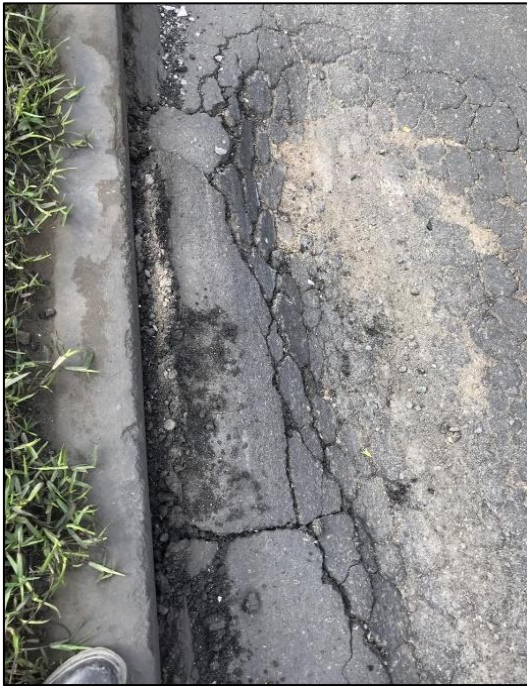
Figura 37: Grieta de Borde en el Pavimento

Se verifica la aparición de la falla grieta de borde con un nivel alto de severidad H.

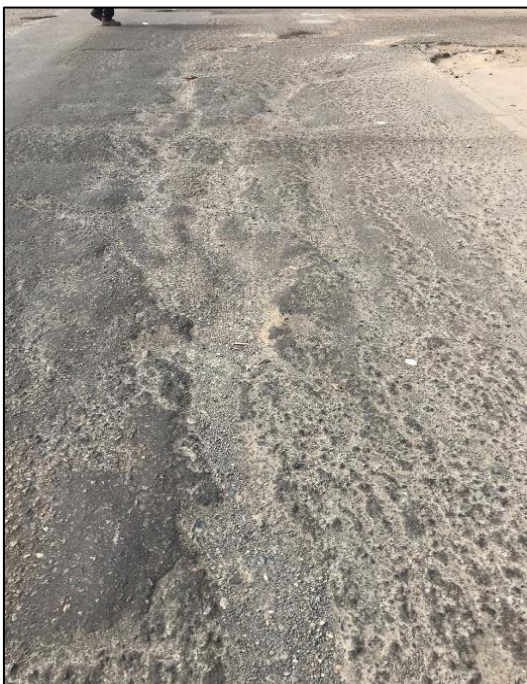
Figura 38: Grieta Longitudinal en el Pavimento

Se visualiza la presencia de la falla llamada grieta longitudinal con un nivel alto de severidad H.

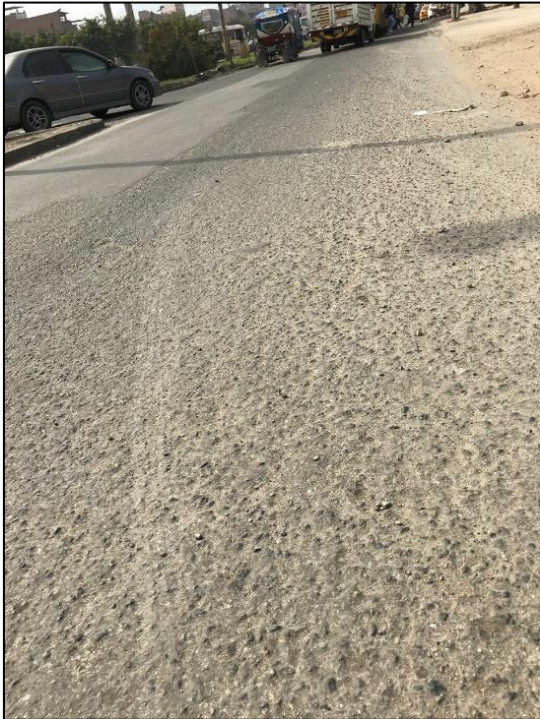
Figura 39: Parche en el Pavimento

Se observa con precisión la apariencia de parche que ocupa toda el área de muestra con 38m en el pavimento flexible con un nivel bajo de severidad L.

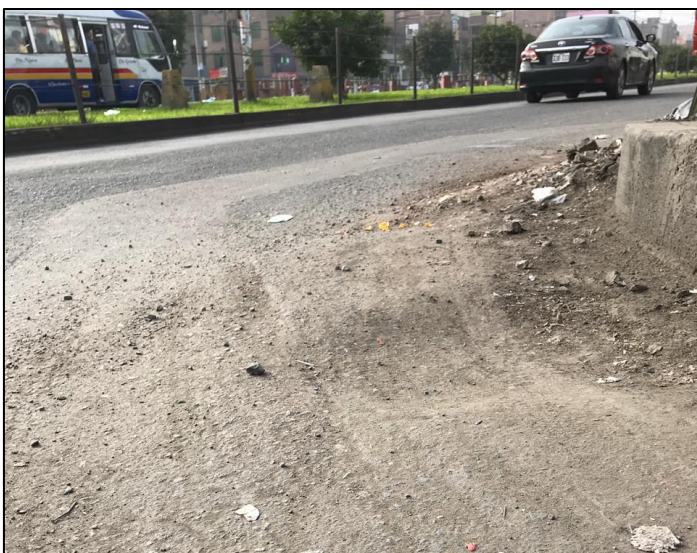
Figura 40: Ahuellamiento en el Pavimento

Se visualiza la presencia de ahuellamiento con un nivel medio de severidad M.

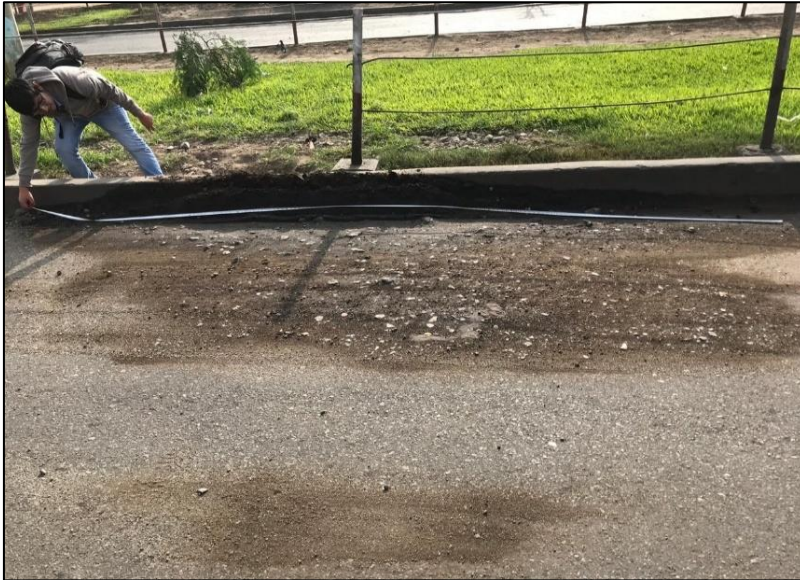
Figura 41: Agregado Pulido en el Pavimento

Se observa el estado del pavimento flexible con la falla llamada agregado pulido con un nivel bajo de severidad L.

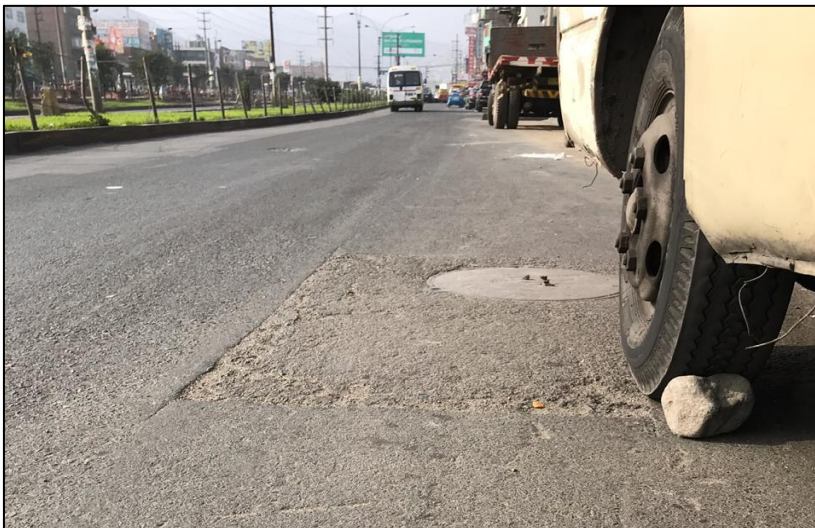
Figura 42: Agrietamiento en Bloque en el Pavimento

Se enfoca en la presencia de la falla nombrada grieta de borde con un nivel bajo de severidad L.

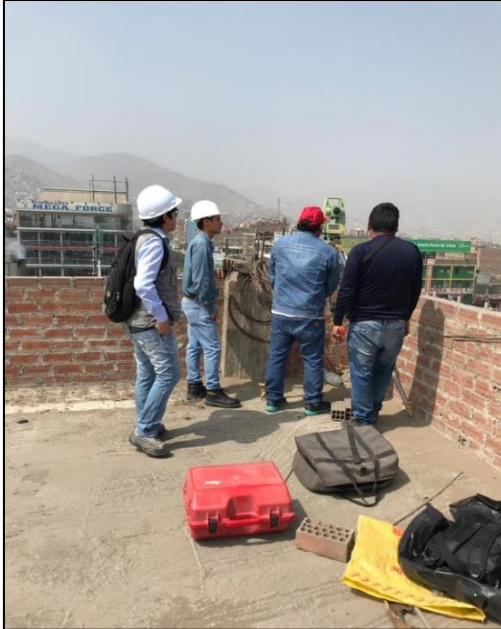
Figura 43: Levantamiento Topográfico 1

Se comienza con los trabajos de topografía, utilizando la estación total desde un nivel elevado de una vivienda de 6 pisos para localizar los puntos en el Paradero 5 - 6 de la Urbanización Mariscal Cáceres – San Juan de Lurigancho.

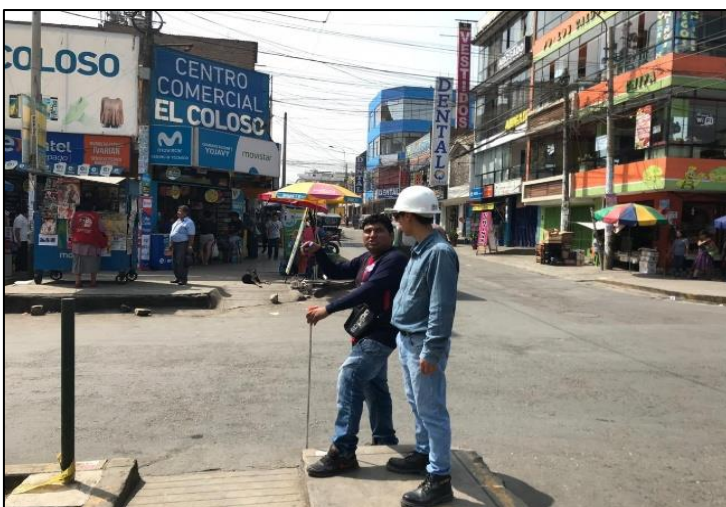
Figura 44: Levantamiento Topográfico 2

Se continúa con los trabajos de precisión utilizando la baliza en campo para determinar el trazo y diseño vial para obtener los puntos datum, lo cual se diseñará por intermedio del programa Civil 3D.

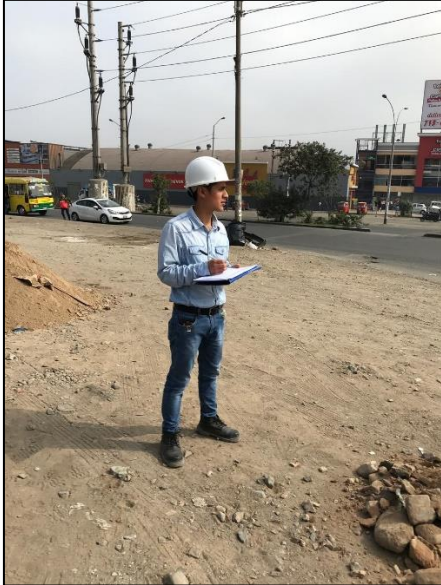
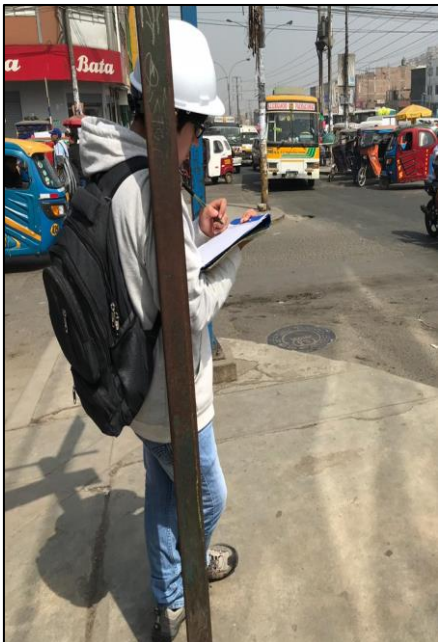
Figura 45: Conteo Vehicular 1

Se procede a hacer el conteo vehicular en el Paradero 5 de la Urbanización Mariscal Cáceres a partir de las 8:00 am hasta las 8:00 pm. Desde el lunes 03 de junio hasta el domingo 09 de junio.

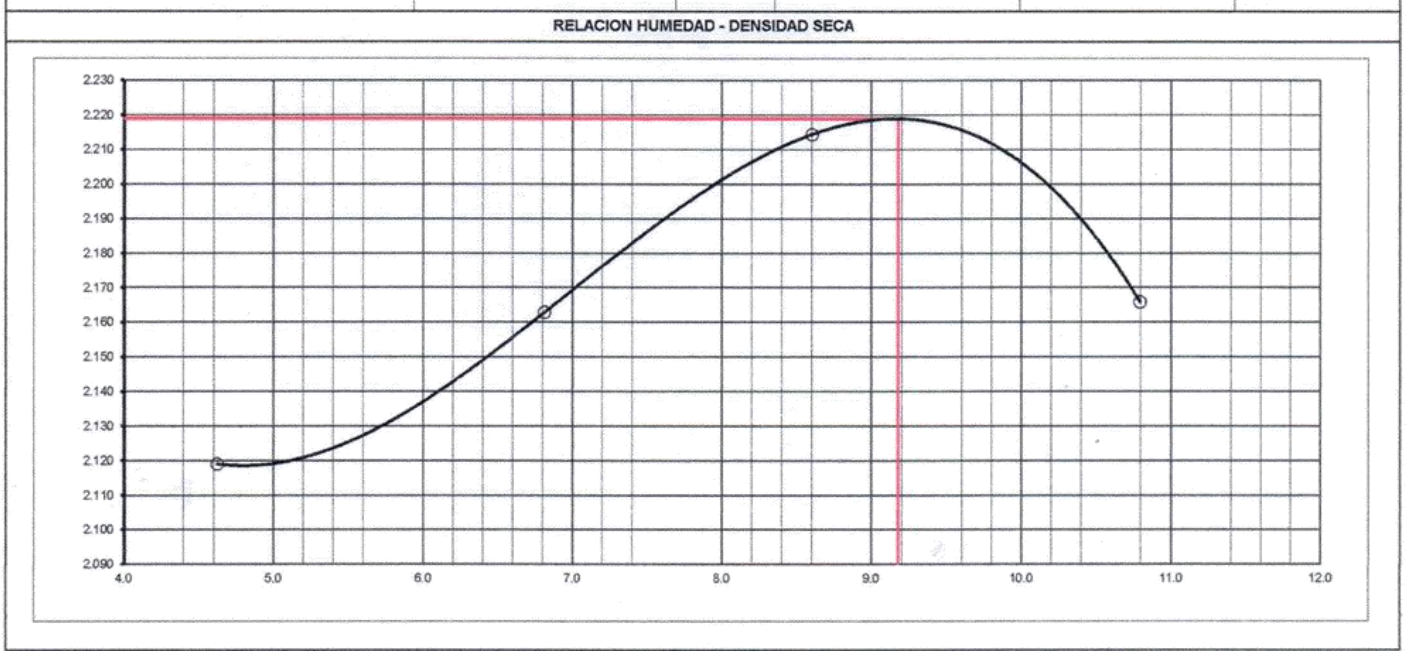
NUMERO DE ENSAYOS		1	2	3	4
Peso Suelo + Molde	gr.	11,410	11,608	11,809	11,798
Peso Suelo Humedo Compactado	gr.	4,709	4,907	5,108	5,097
Peso Volumetrico Humedo	gr.	2.2170	2.31	2.40	2.40
Recipiente Numero					
Peso Suelo Humedo + Tara	gr.	346.2	351.2	368.2	352.1
Peso Suelo Seco + Tara	gr.	330.9	328.8	339.0	317.8
Peso de la Tara	gr.				
Peso del agua	gr.	15.3	22.4	29.2	34.3
Peso del suelo seco	gr.	331	329	339	318
Contenido de agua	%	4.6	6.8	8.6	10.8
Densidad Seca	gr/cc	2.119	2.163	2.214	2.166

RESULTADOS					
Densidad Máxima Seca	2.219	(gr/cm3)	Humedad óptima	9.2	%
