Vulnerabilidad sísmica de viviendas de albañilería confinada del centro  
poblado El Charco - Santiago de Cao - Ascope - La Libertad.

**TESIS PARA OBTENER EL TÍTULO PROFESIONAL DE:**

Diseño Sísmico y Estructural

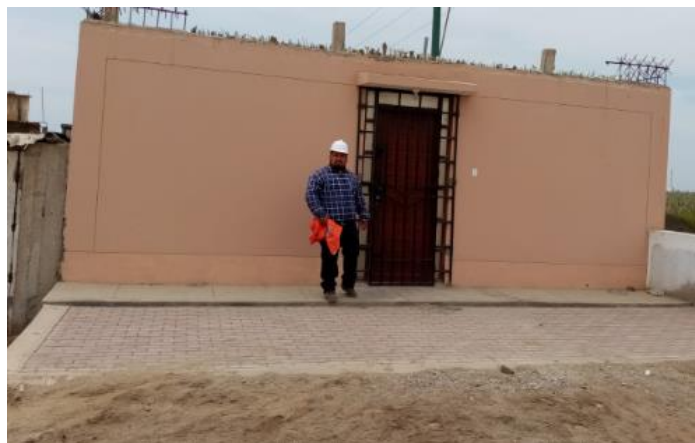
Se identificaron viviendas de 1 nivel donde la estructura estaba conformada por columnas y vigas de concreto armado y muros de adobe. Se considera al adobe o ladrillo crudo como material de construcción altamente vulnerable.

*Figura 3.* Vivienda de 1 nivel de albañilería confinada.

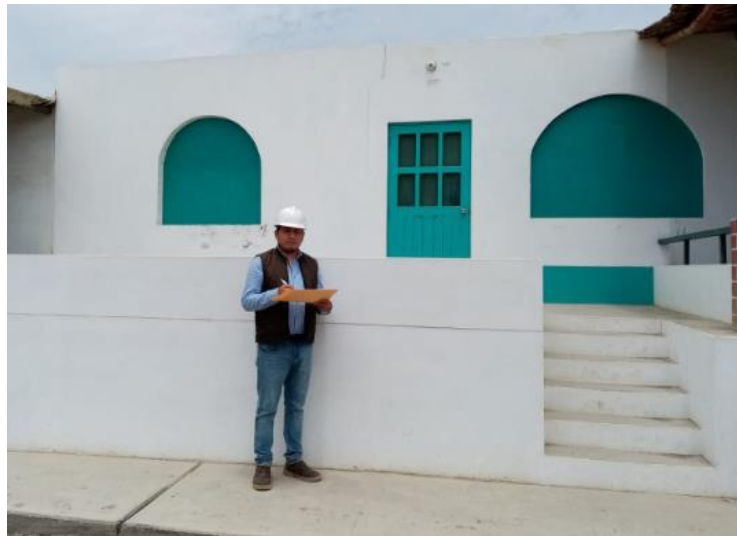
*Figura 4.* Vivienda de un nivel de albañilería confinada  
Fuente: Elaboración propia.

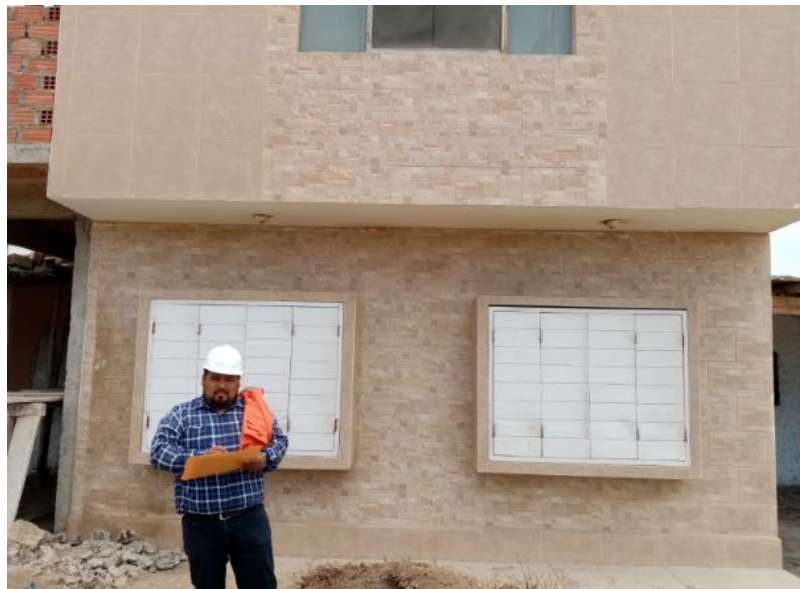
Para dos niveles como tipología representativa se identificó viviendas donde el primer nivel y el segundo nivel utilizan muros de ladrillo junto con columnas de concreto armado por lo que se analizó a ambos niveles como albañilería confinada.

*Figura 5.* Vivienda de dos niveles con sistema estructural de albañilería  
Fuente: Elaboración propia.

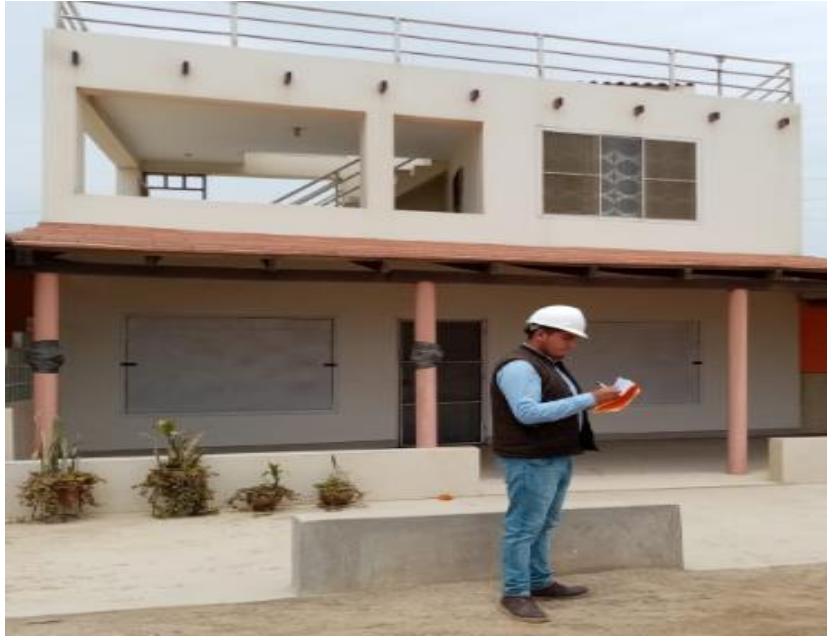
*Figura 6.* Vivienda de dos niveles con sistema estructural de albañilería  
Fuente: Elaboración propia.

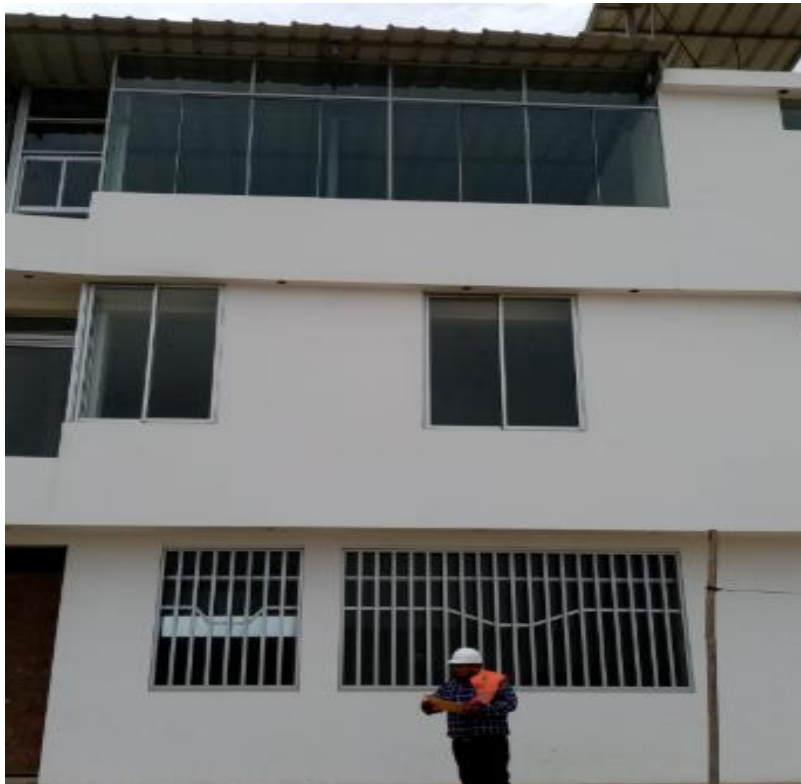
De la misma forma que en el nivel 2, la tipología de viviendas de 3 niveles se analizó como albañilería confinada en su totalidad.

*Figura 7.* Vivienda de tres niveles con sistema estructural de albañilería  
Fuente: Elaboración propia.

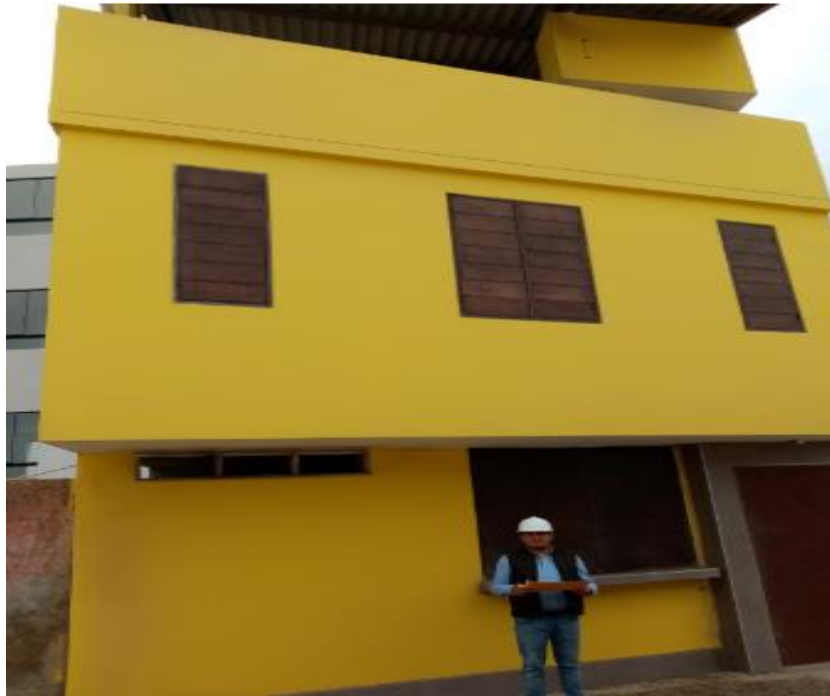
*Figura 8.* Vivienda de tres niveles con sistema estructural de albañilería  
Fuente: Elaboración propia.

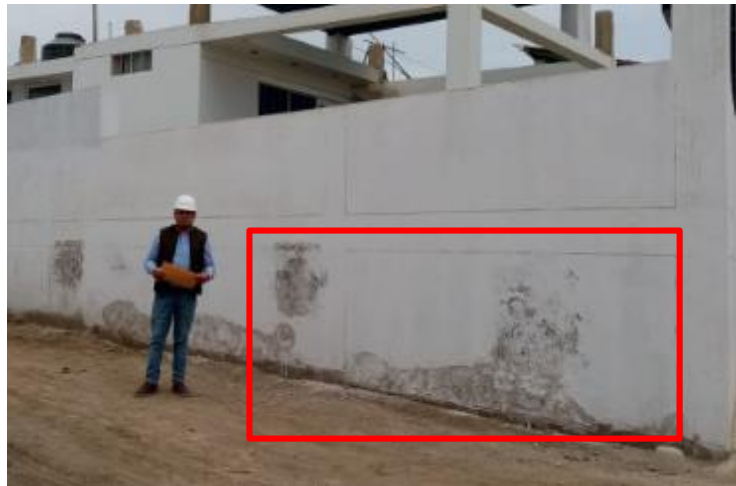
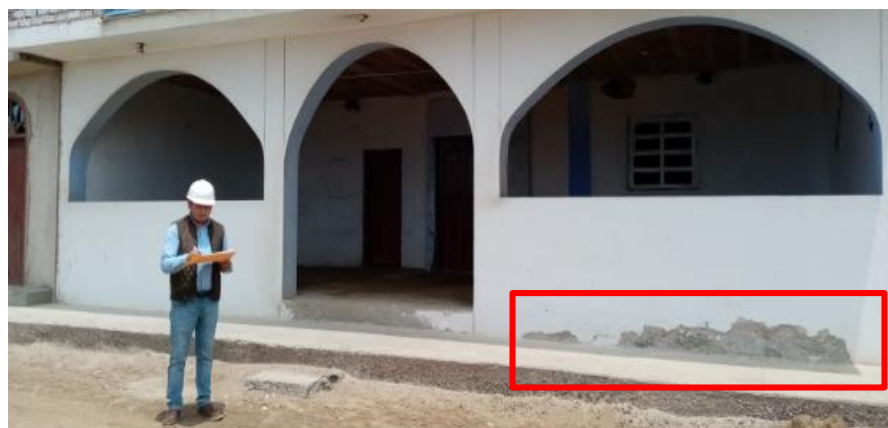
- a. **Humedad:** la humedad puede causar diferentes factores que deben ser analizados, se identificó esta patología que en dimensiones mayores puede comprometer los muros portantes en las viviendas de albañilería confinada ocasionando debilitamiento de la estructura y pérdida de resistencia del material (Ver Figuras 9 y 10).

*Figura 9.* Humedad en las viviendas.  
Fuente: Elaboración propia.

*Figura 10.* Humedad en las viviendas.  
Fuente: Elaboración propia.

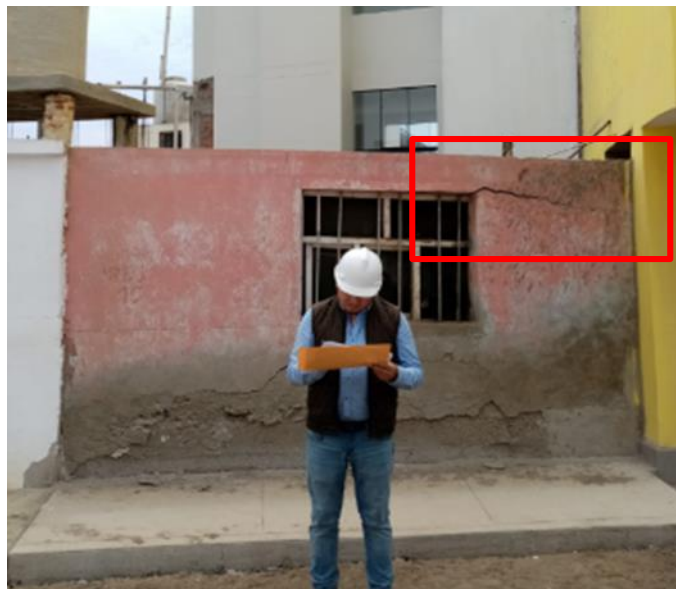
- b. Grietas: las grietas son el indicador principal de que la estructura está fallando. Las dimensiones son mayores a 1 cm para poder distinguirlas. Deben de arreglarse de inmediato o en todo caso la estructura puede llegar al colapso (ver Figura 11).

*Figura 11.* Grietas en las viviendas.  
Fuente: Elaboración propia.

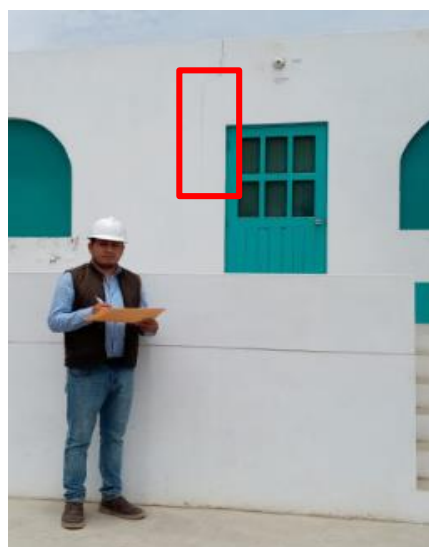
- c. Fisuras: las fisuras no comprometen a la estructura, puesto que son menores a 1 cm de abertura, pero deben arreglarse para que no aumente su longitud y comprometa a la estructura.

*Figura 12.* Fisuras en las viviendas.  
Fuente: Elaboración propia.
