**Análisis de la estabilidad de taludes reforzados con
geosintéticos entre el tramo Curgos - Yanazara, distrito de
Curgos – La Libertad**

TESIS PARA OBTENER EL TÍTULO PROFESIONAL DE:

Ingeniero Civil

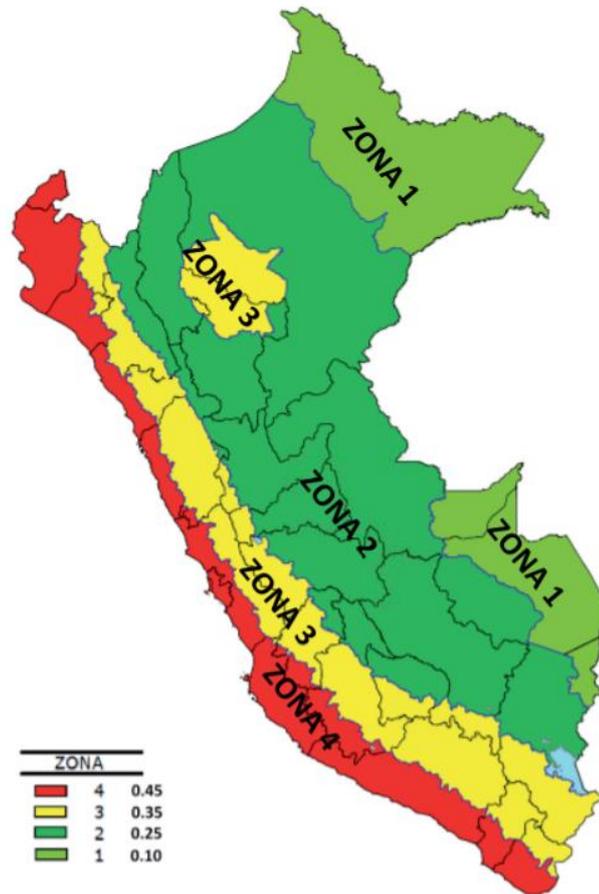
De acuerdo a la norma Diseño Sismorresistente E030, del Reglamento nacional de edificaciones, el cual detalla la distribución espacial sísmica del territorio nacional; define que el Distrito de Curgos como zona de estudio se encuentra en la zona 3 con una fracción de aceleración de la gravedad (Z) de 0.35g y una probabilidad de aceleración horizontal máxima en suelo rígido del 10% en una extensión de 50 años.

Figura 2. Mapa de zonificación Sísmica

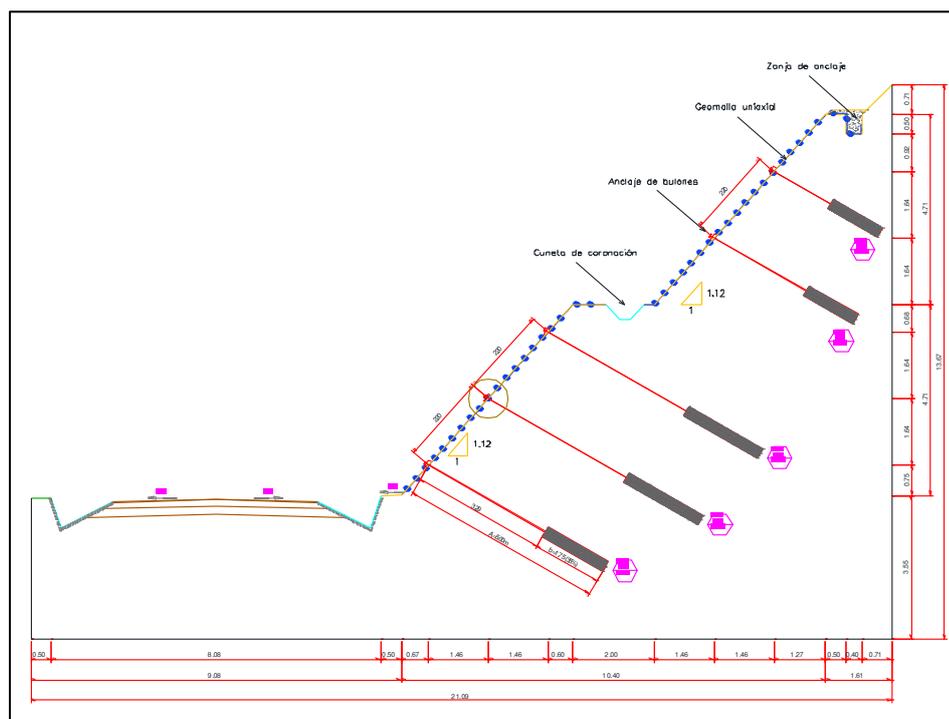
- Sección A-A: Cuatro anclajes que oscilan entre 3m y 6m
- Sección B-B: Anclajes de 6m y 7m
- Sección C-C: Anclajes de 6m,7m y 9m
- Sección D-D: Anclajes de 5m,7m y 10m

Figura 3. Diseño de estabilidad para el talud 01

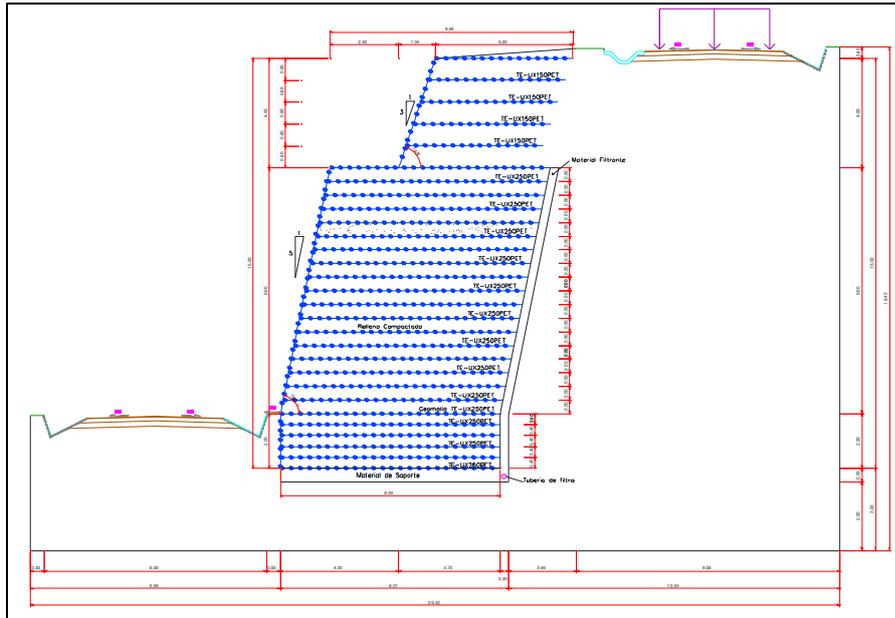
La tabla 7 muestra el dimensionamiento de los taludes 02 y 04 con sus respectivas secciones de diseño. Se observa que el tramo 02 cuenta con alturas mayores en comparación al 04, con una máxima de 17m y una base de 9m. Estos tramos están divididos en 3 y 2 etapas constructivas (Figura 4) las cuales cuentan con espaciamientos verticales y elementos de refuerzo variados, los cuales están en un rango de 0.4m y 0.8m.

Figura 4. Diseño de estabilidad para el talud 02

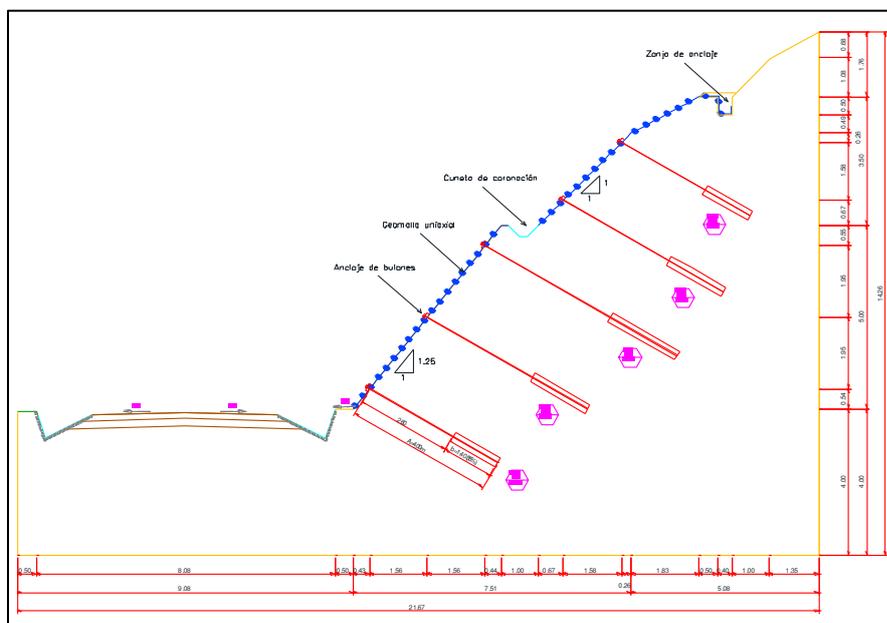
- Sección A-A: Dos anclajes de 2m y 4m
- Sección B-B: Cinco anclajes que oscilan entre 4m y 6m
- Sección C-C: Tres anclajes de 6m y uno de 5m

Figura 5. Diseño de estabilidad para el talud 03

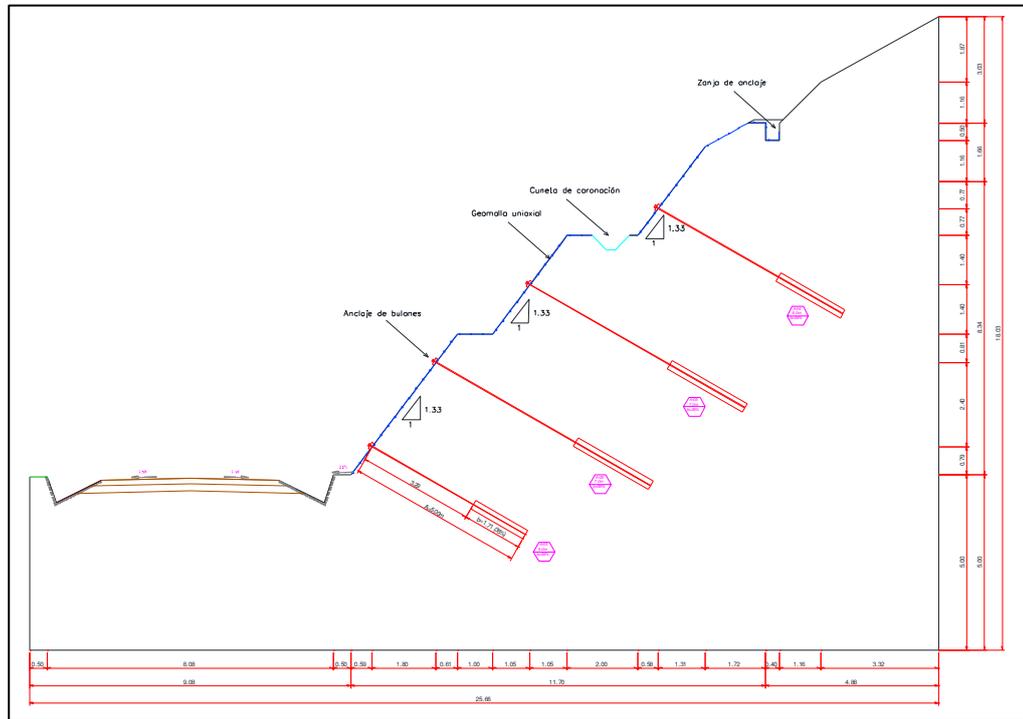
- Sección A-A: Un anclaje de 5m y dos de 7m
- Sección B-B: Anclajes de 5m,6m y dos de 7m
- Sección C-C: Anclajes de 5m,6m y dos de 7m

Figura 6. Diseño de estabilidad para el talud 05

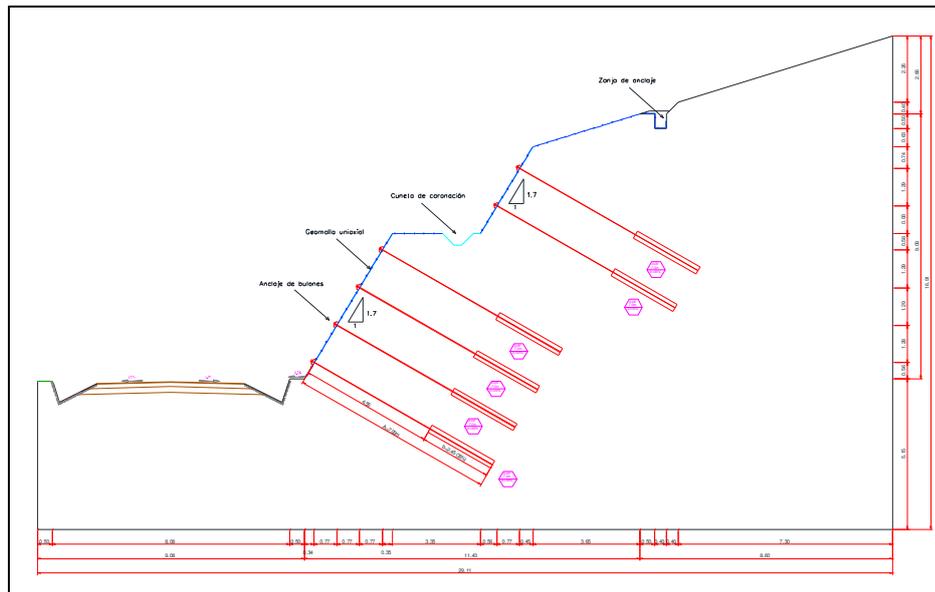
- Sección A-A: Anclajes de 6m,8m y dos de 7m
- Sección B-B: Seis anclajes de 7m
- Sección C-C: Cinco anclajes de 5m
- Sección D-D: Seis anclajes de 6 m

Figura 7. Diseño de estabilidad para el talud 06

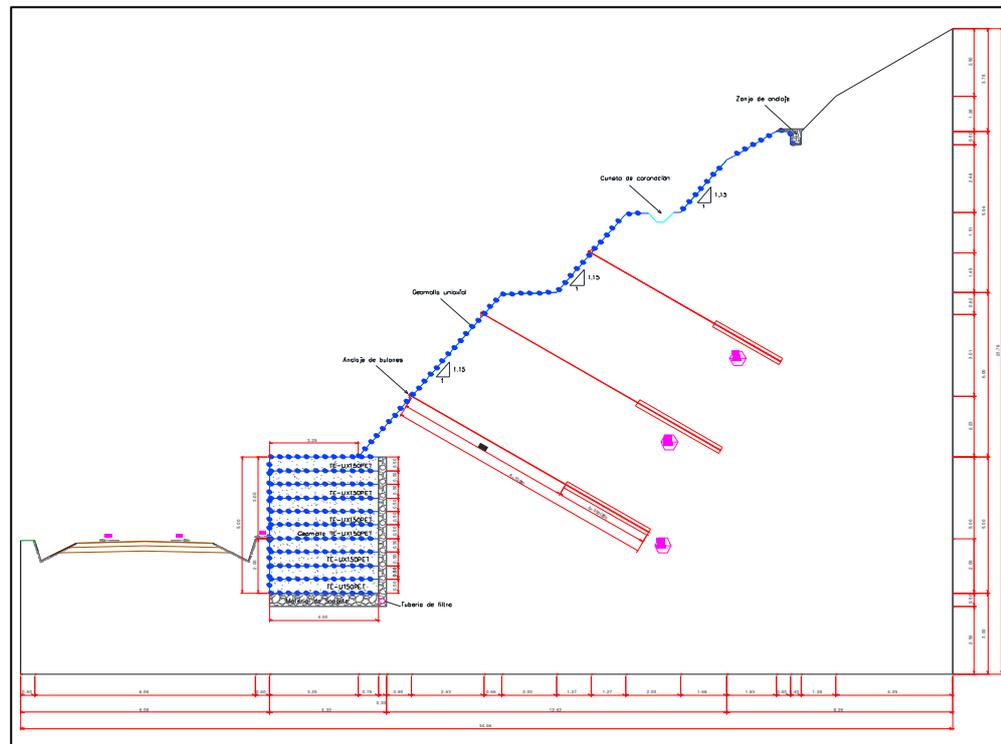
- Sección A-A: Un anclaje de 8m y dos de 10m
- Sección B-B: Dos anclajes de 10m y tres de 12m
- Sección C-C: Dos anclajes de 6m y dos de 10m
- Sección D-D: Dos anclajes de 7m
- Sección E-E: Un anclaje de 7m y 10m

Figura 8. Diseño de estabilidad para el talud 07

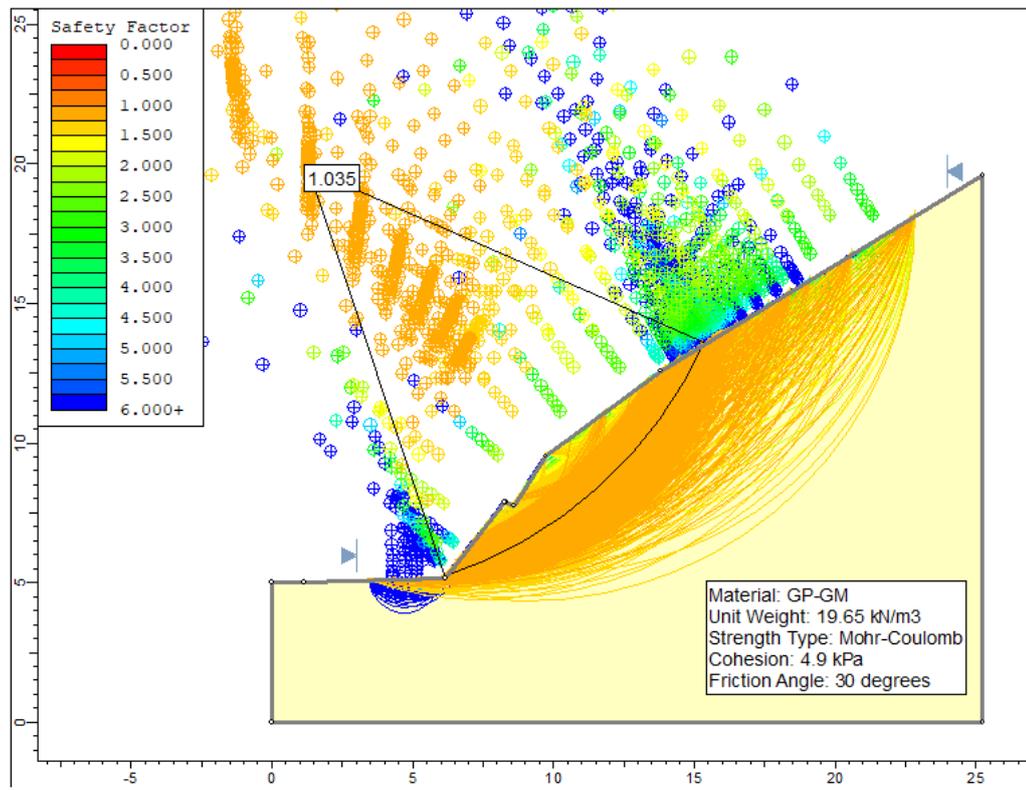
Talud N° 01

Figura 9. Análisis del comportamiento estático del tramo 1 sin refuerzo

En la figura 9 se observa la delimitación del área de deslizamiento y la resultante de la zona crítica. El análisis se llevó a cabo mediante superficies de fallas circulares, donde se muestra que gran parte del talud es inestable de acuerdo a la leyenda de los factores de seguridad.

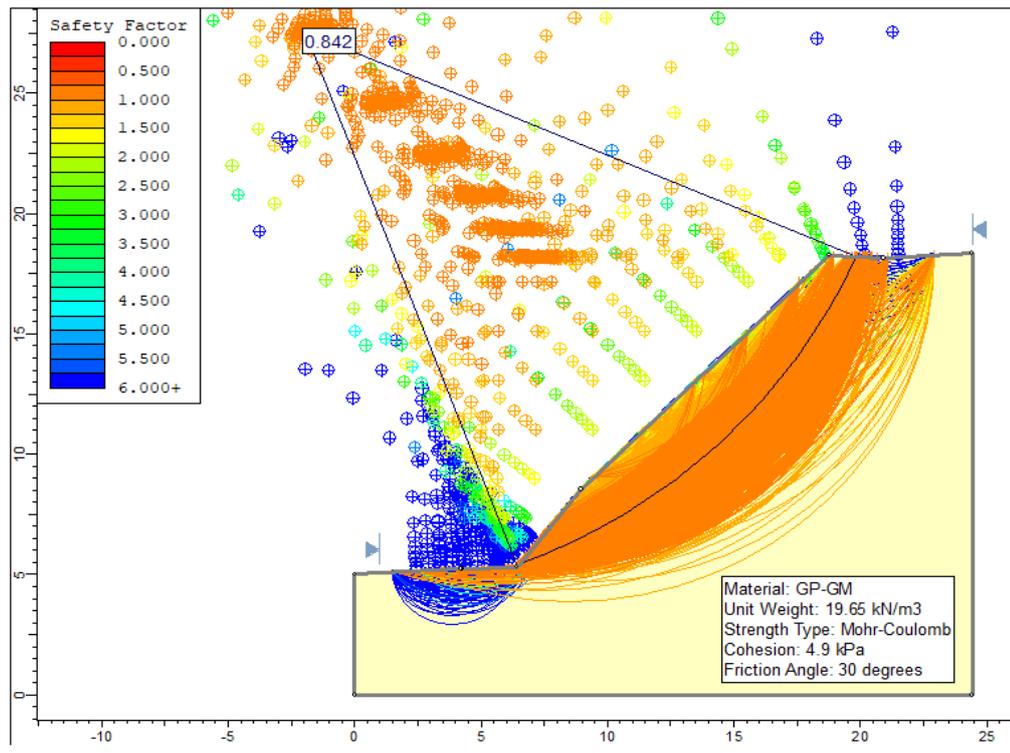
Talud N° 02:

Figura 10. Análisis del comportamiento estático del tamo 2 sin refuerzo

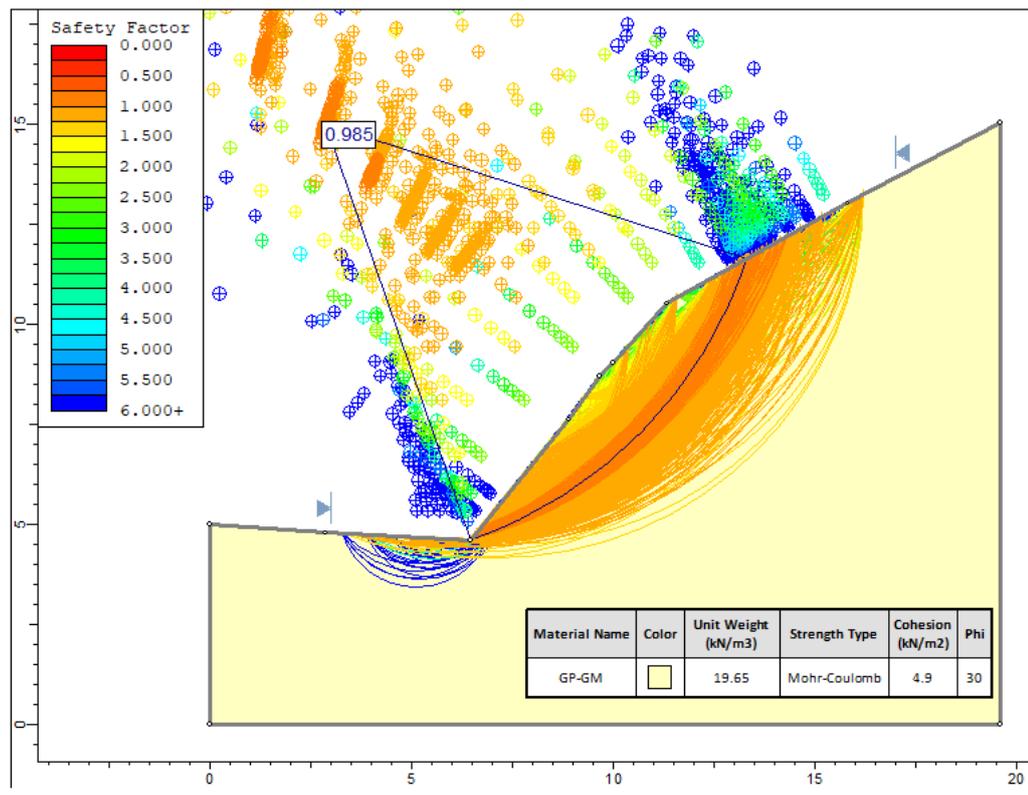
Talud N° 03

Figura 11. Análisis del comportamiento estático del tamo 3 sin refuerzo

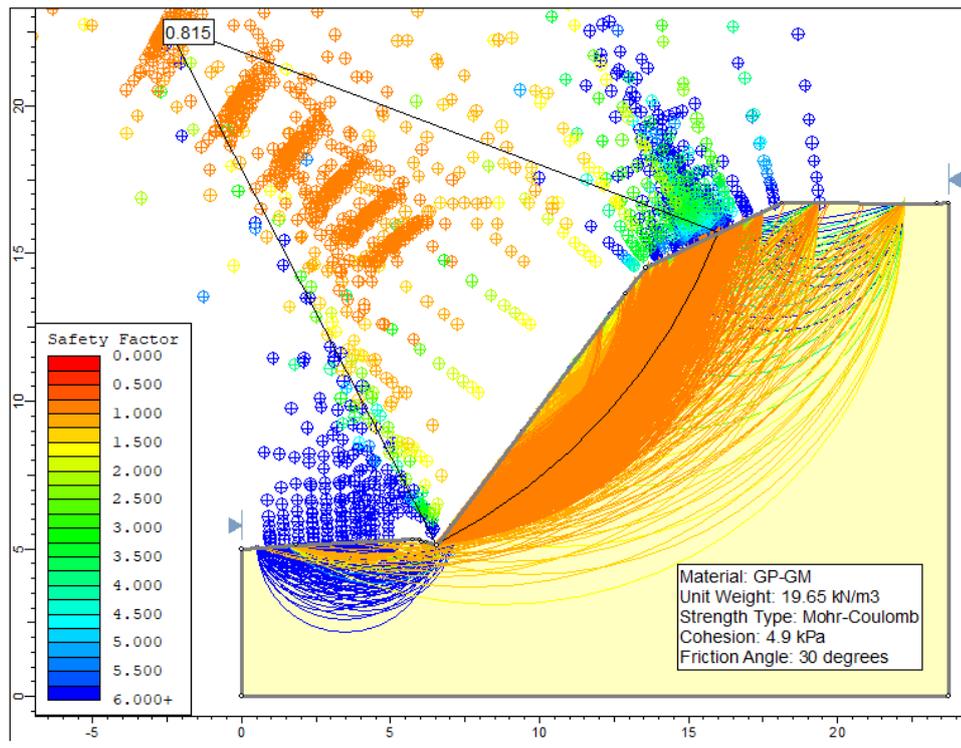
Talud N° 04

Figura 12. Análisis del comportamiento estático del tamo 4 sin refuerzo

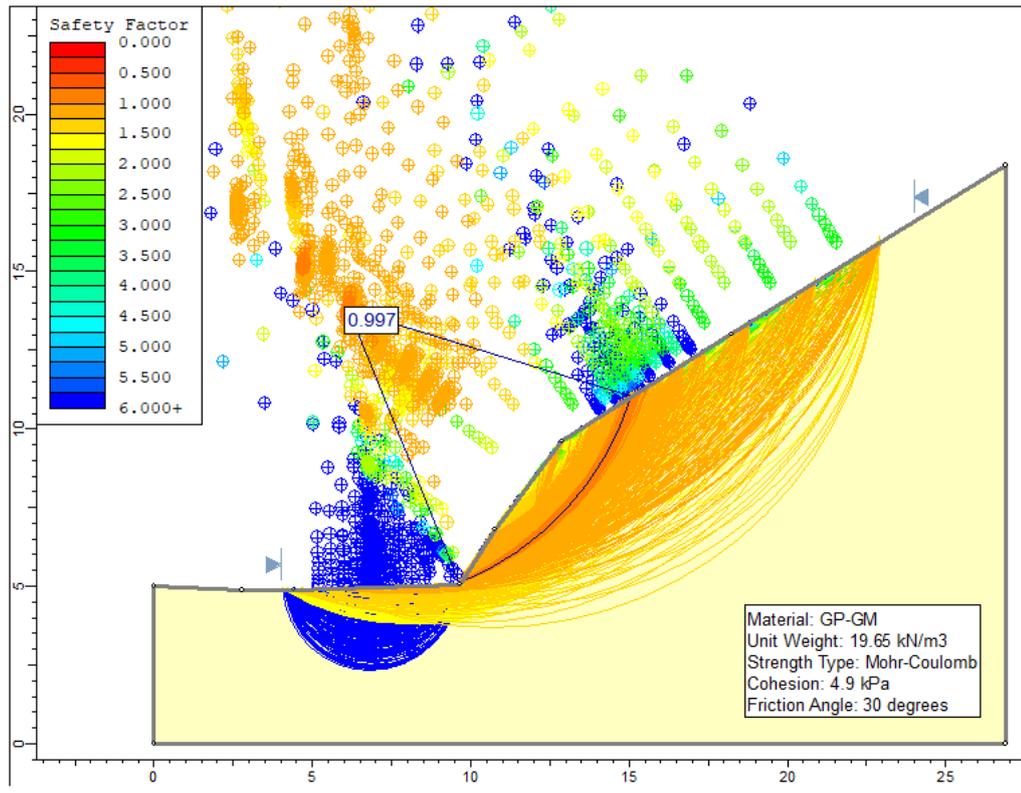
Talud N° 05

Figura 13. Análisis del comportamiento estático del talud 5 sin refuerzo

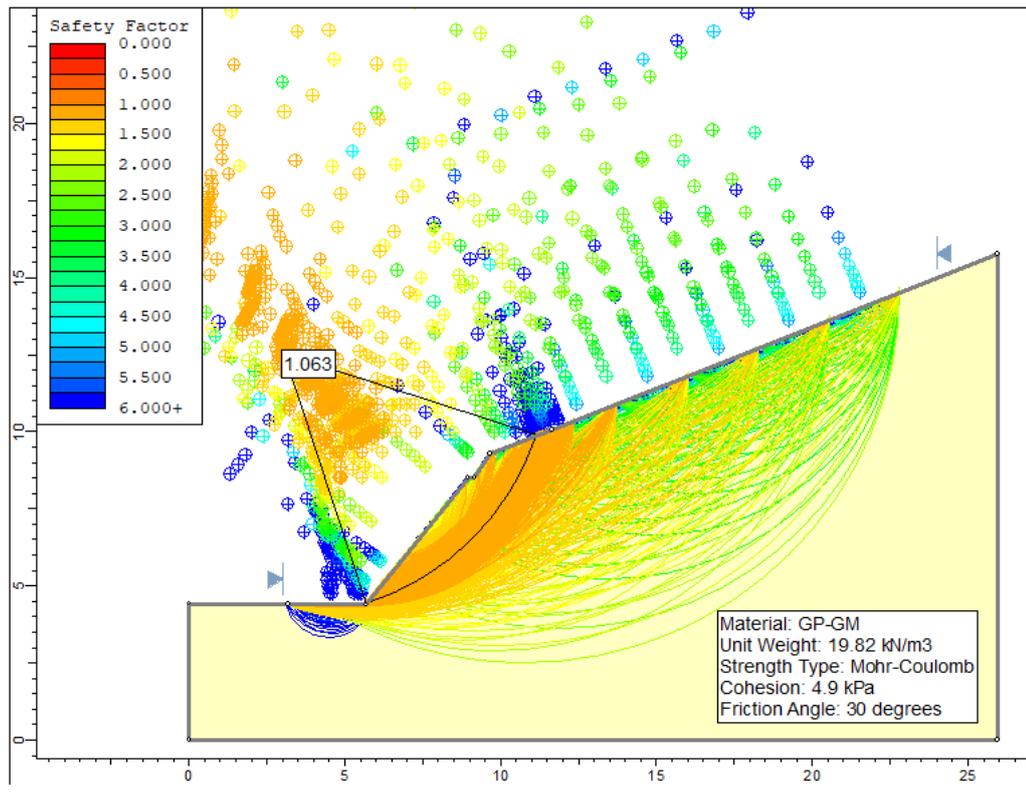
Talud N° 06

Figura 14. Análisis del comportamiento estático en el talud 6 sin refuerzo

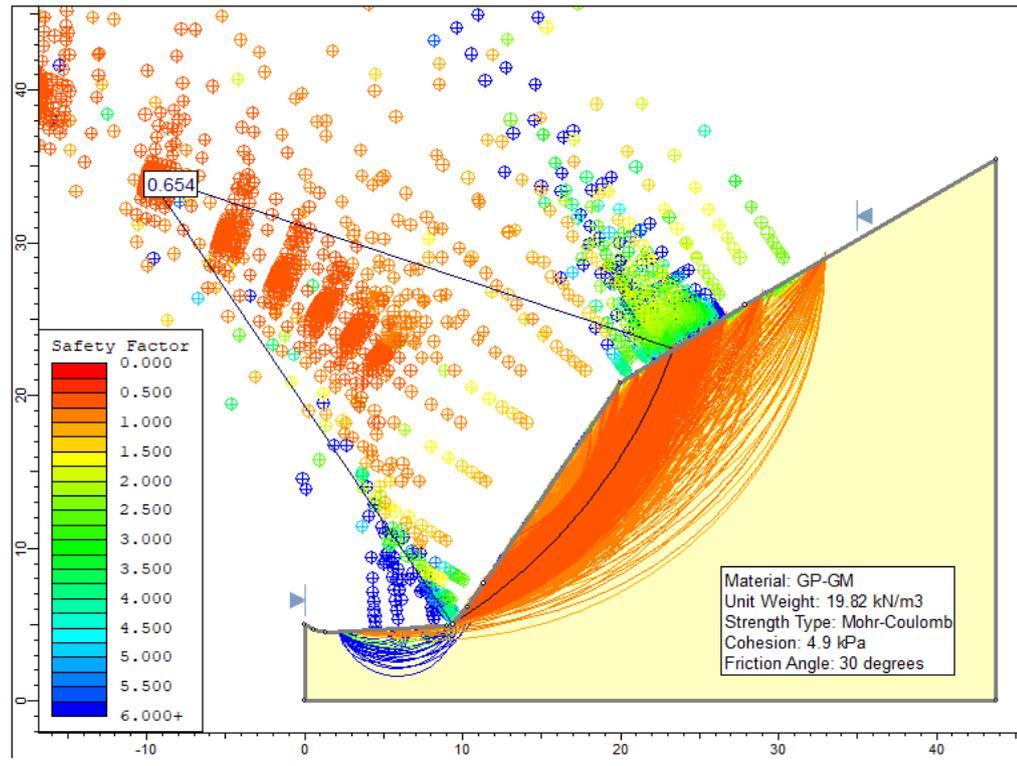
Talud N° 07

Figura 15. Análisis del comportamiento estático en el tamo 7 sin refuerzo

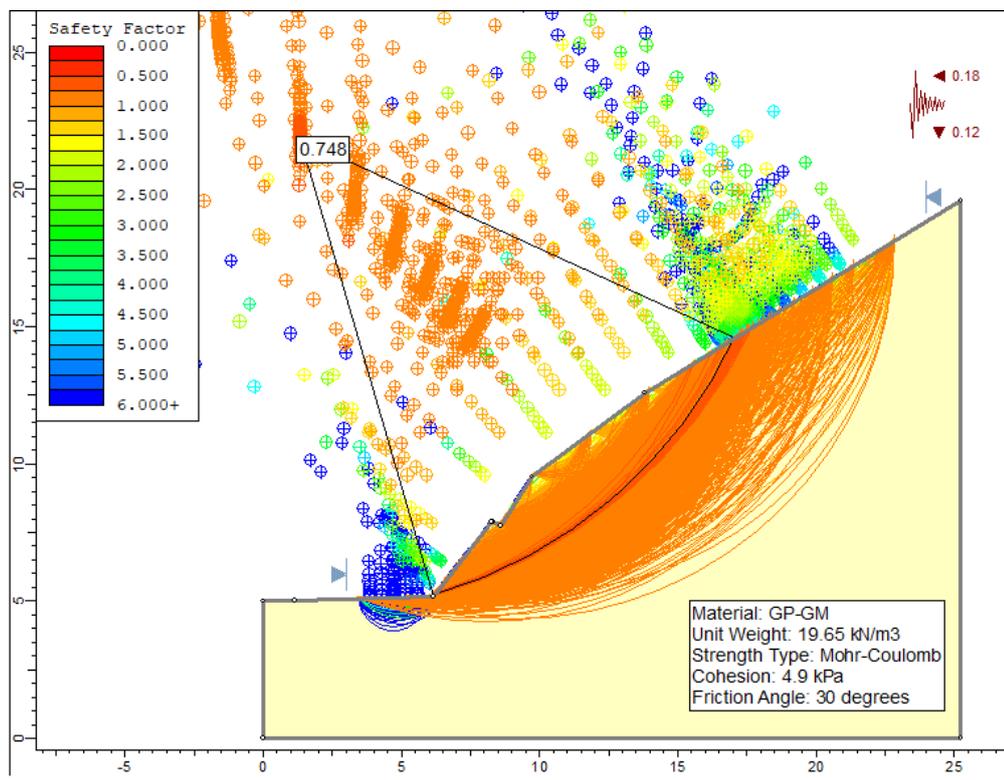
Talud N° 01

Figura 16. Análisis del comportamiento pseudoestático del talud 1 sin refuerzo

En la figura 10 se observa la delimitación del área de deslizamiento y la zona crítica ante solicitaciones sísmicas. El análisis se llevó a cabo mediante superficies de fallas circulares al igual que el primer análisis, donde se muestra que el factor de seguridad reduce hasta en un 25% en comparación del análisis estático. Definiendo así que las fuerzas sísmicas

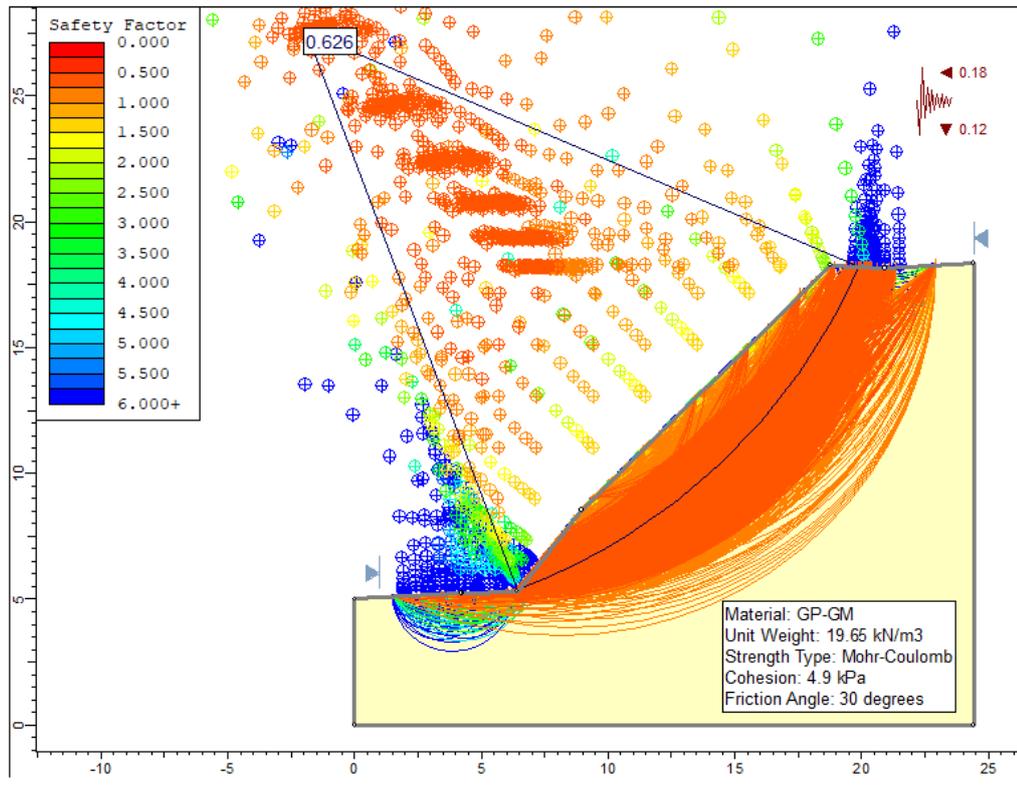
Talud N° 02

Figura 17. Análisis del comportamiento pseudoestático del tamo 2 sin refuerzo

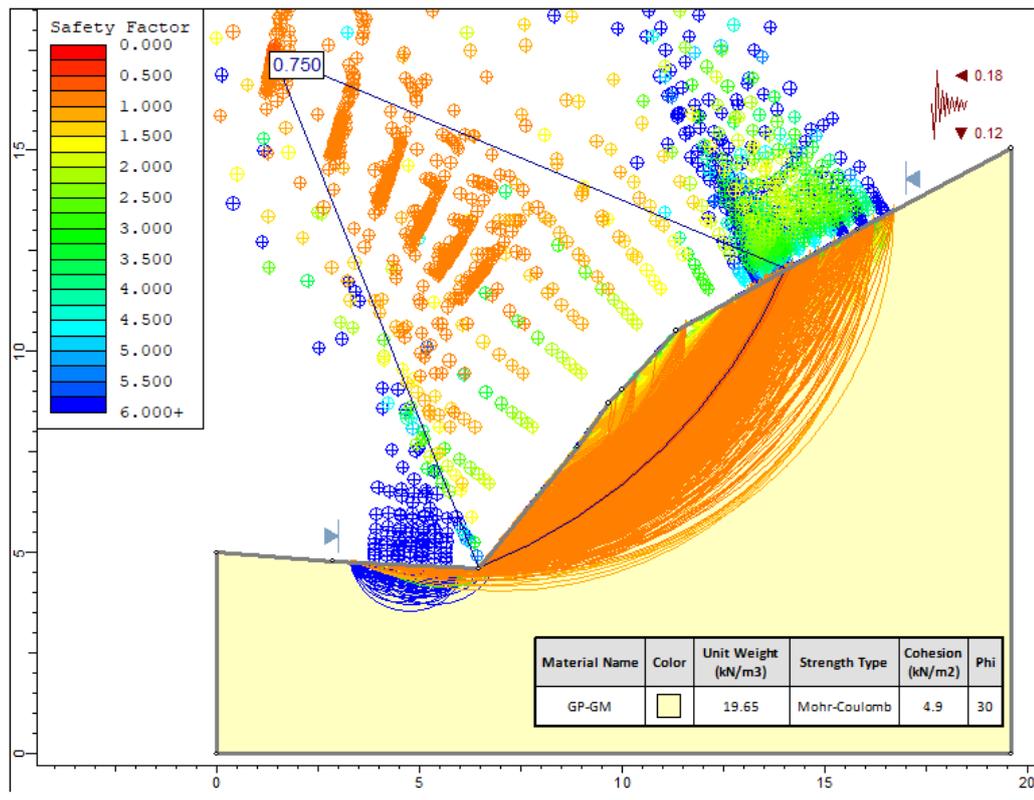
Talud N° 03

Figura 18. Análisis del comportamiento pseudoestático del tamo 3 sin refuerzo
Fuente: elaboración propia

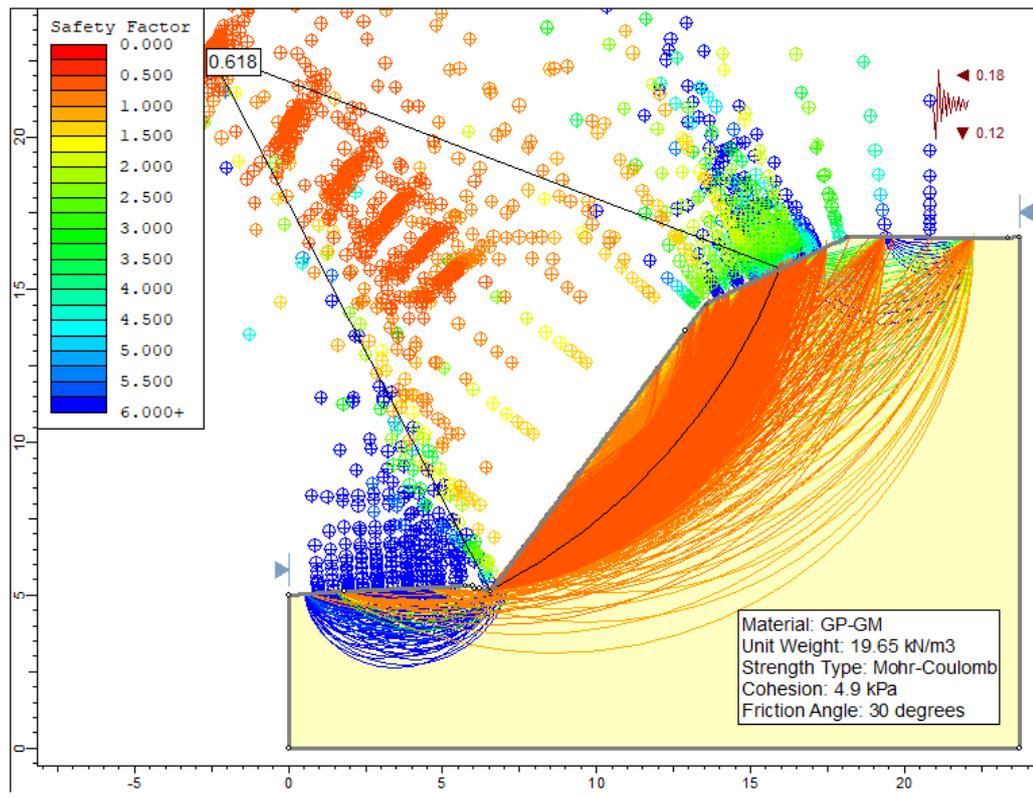
Talud N° 04

Figura 19. Análisis del comportamiento pseudoestático del tamo 4 sin refuerzo

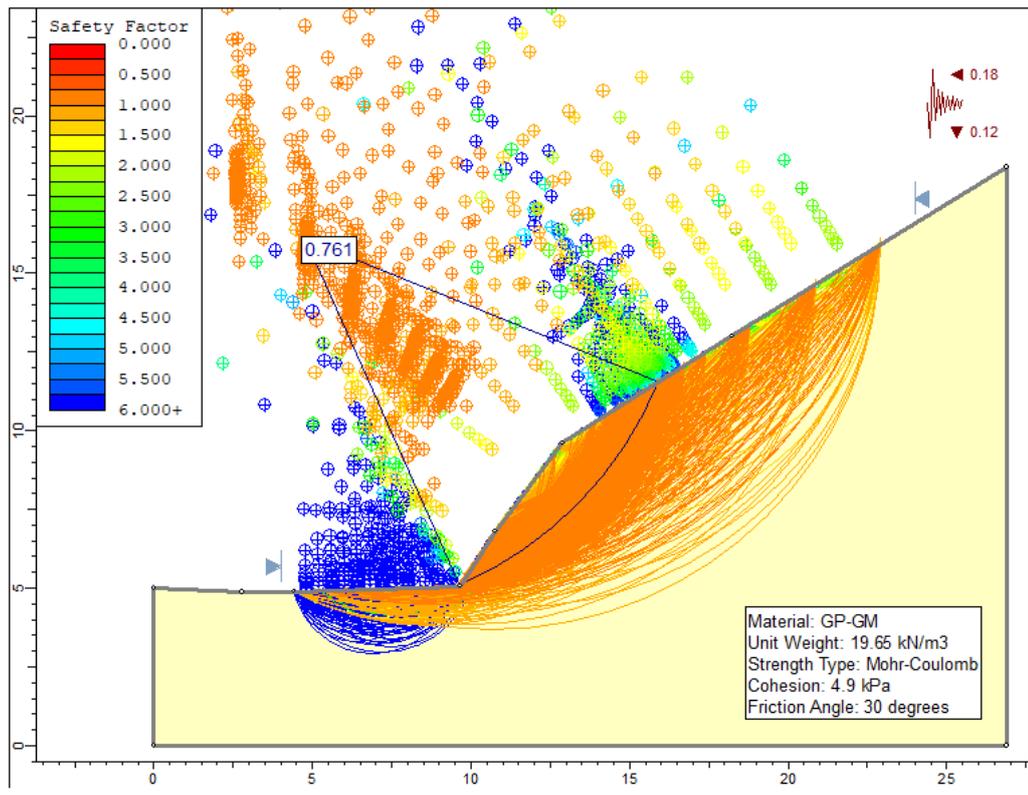
Talud N° 05

Figura 20. Análisis del comportamiento pseudoestático del tamo 5 sin refuerzo
Fuente: elaboración propia

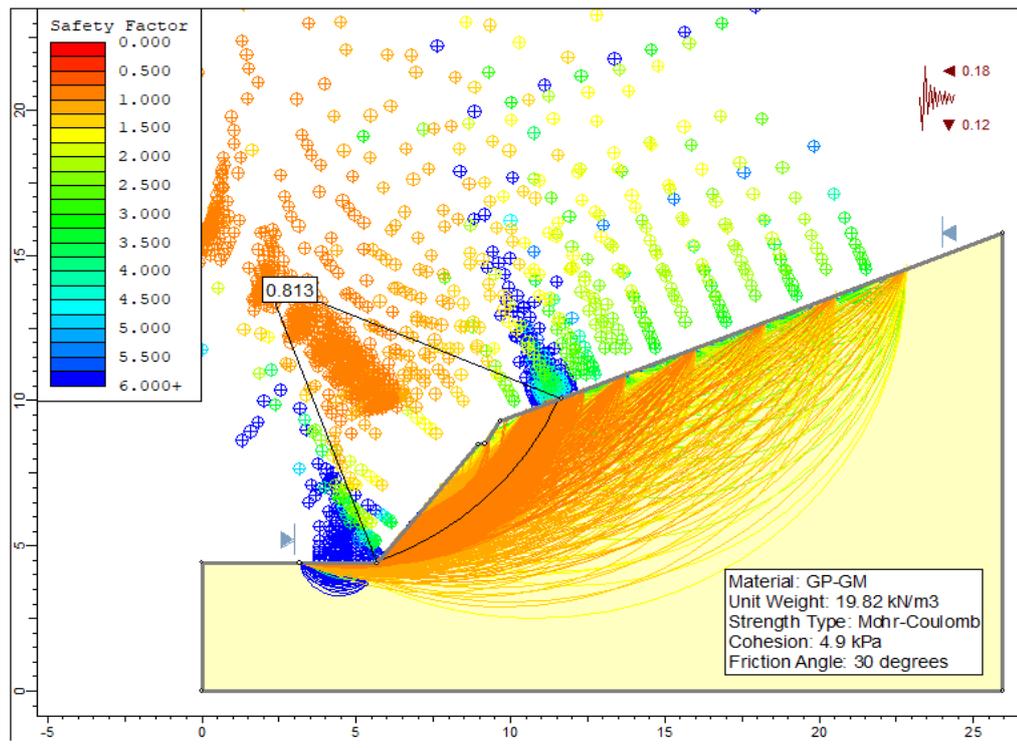
Talud N° 06

Figura 21. Análisis del comportamiento pseudoestático del tamo 6 sin refuerzo

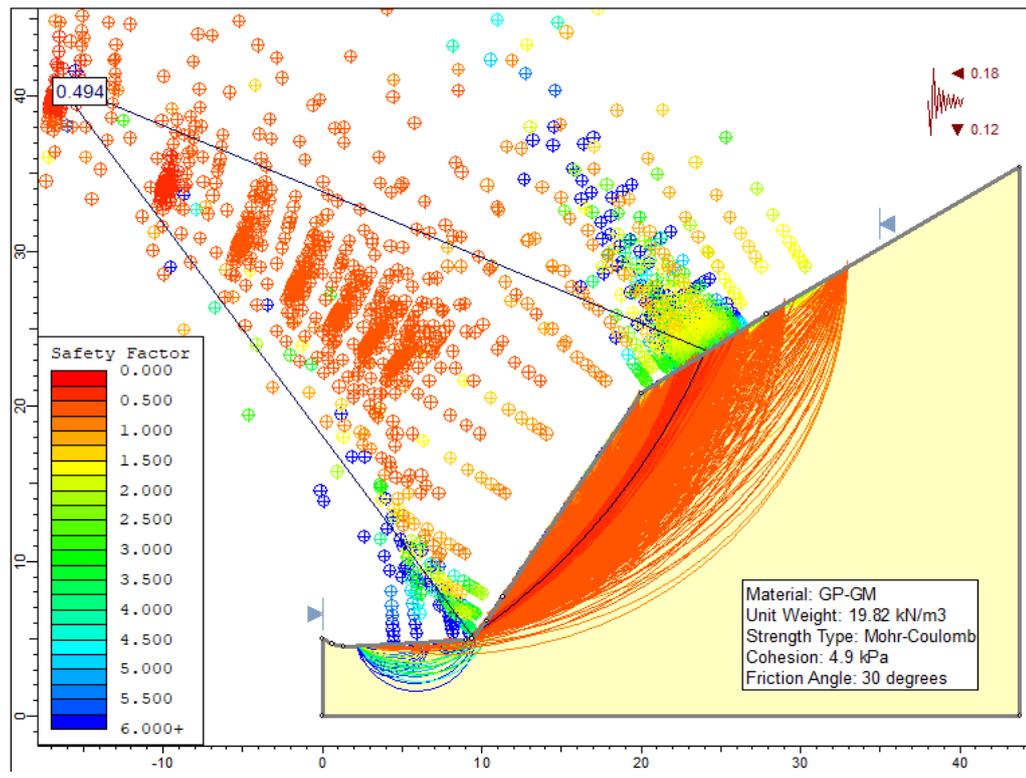
Talud N° 07

Figura 22. Análisis del comportamiento pseudoestático del tamo 7 sin refuerzo

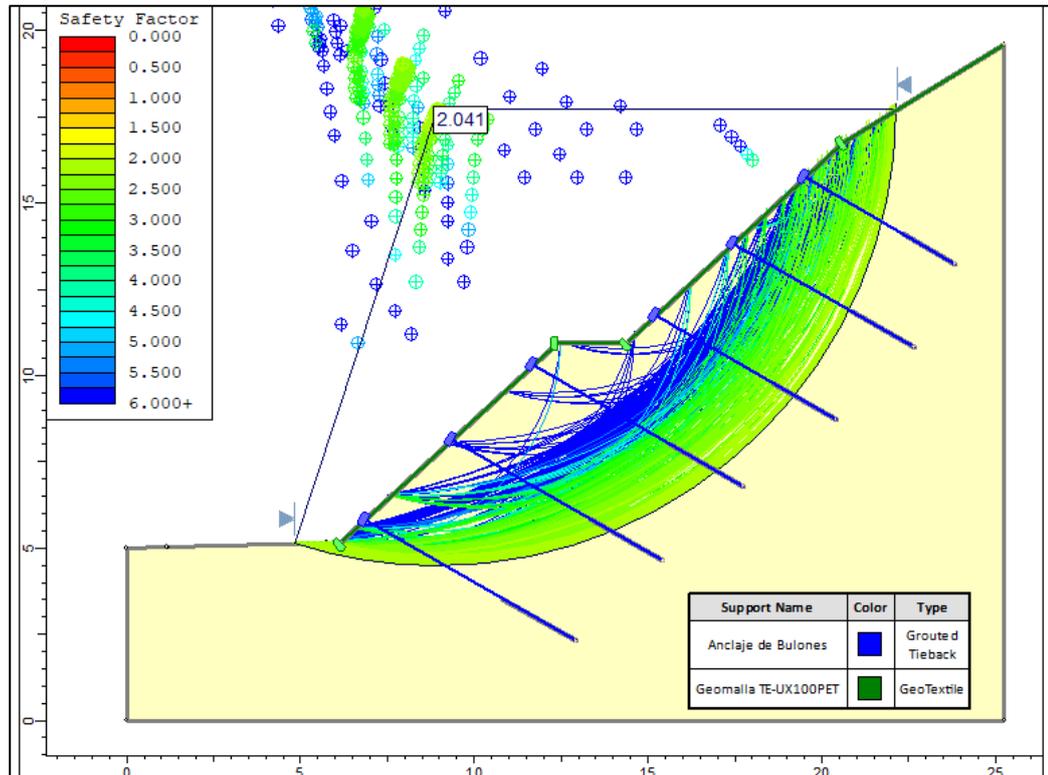
Talud N° 01: Reforzado

Figura 23. Análisis del comportamiento estático del talud 1 reforzado

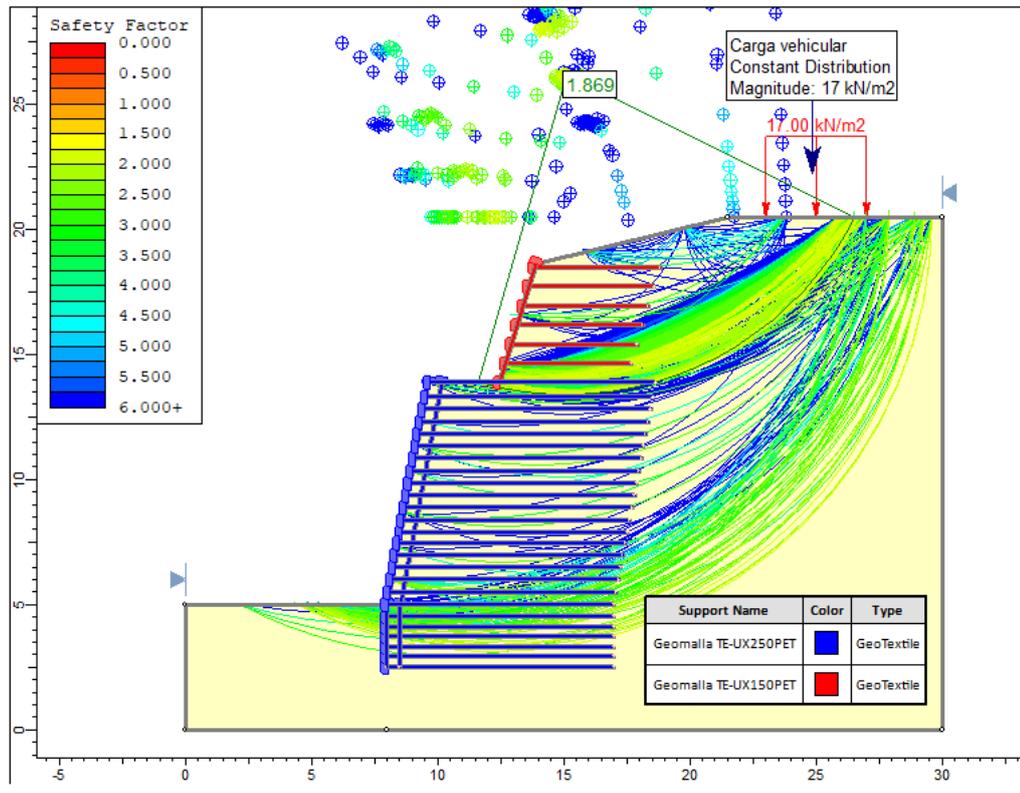
Talud N°02: Reforzado

Figura 24. Análisis del comportamiento estático del tramo 2 reforzado

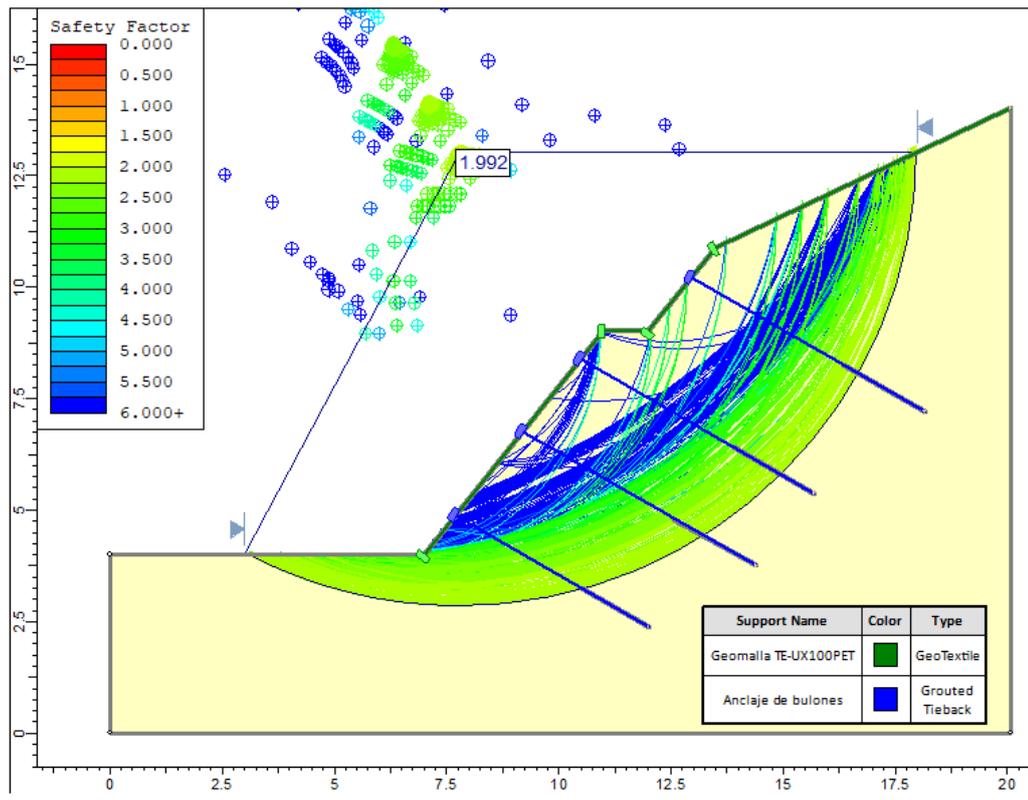
Talud N°03: Reforzado

Figura 25. Análisis del comportamiento estático del tamo 3 reforzado

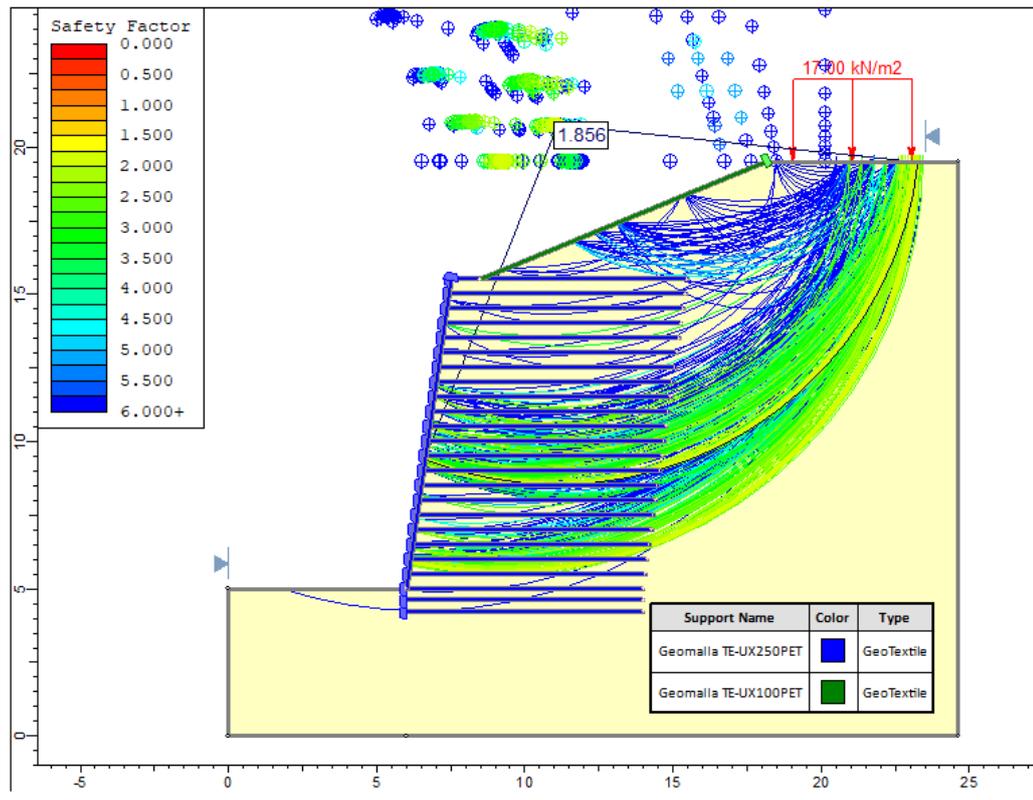
Talud N° 04 Reforzado

Figura 26. Análisis del comportamiento estático del tamo 4 reforzado

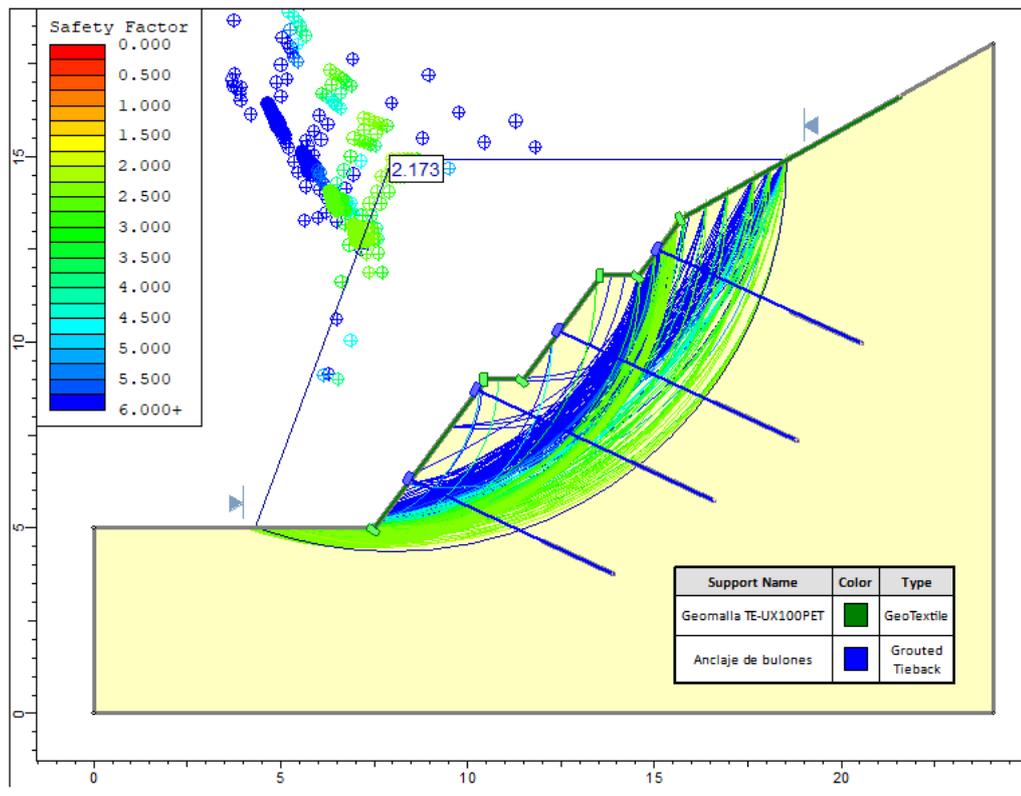
Talud N° 05 Reforzado

Figura 27. Análisis del comportamiento estático del talud 5 reforzado

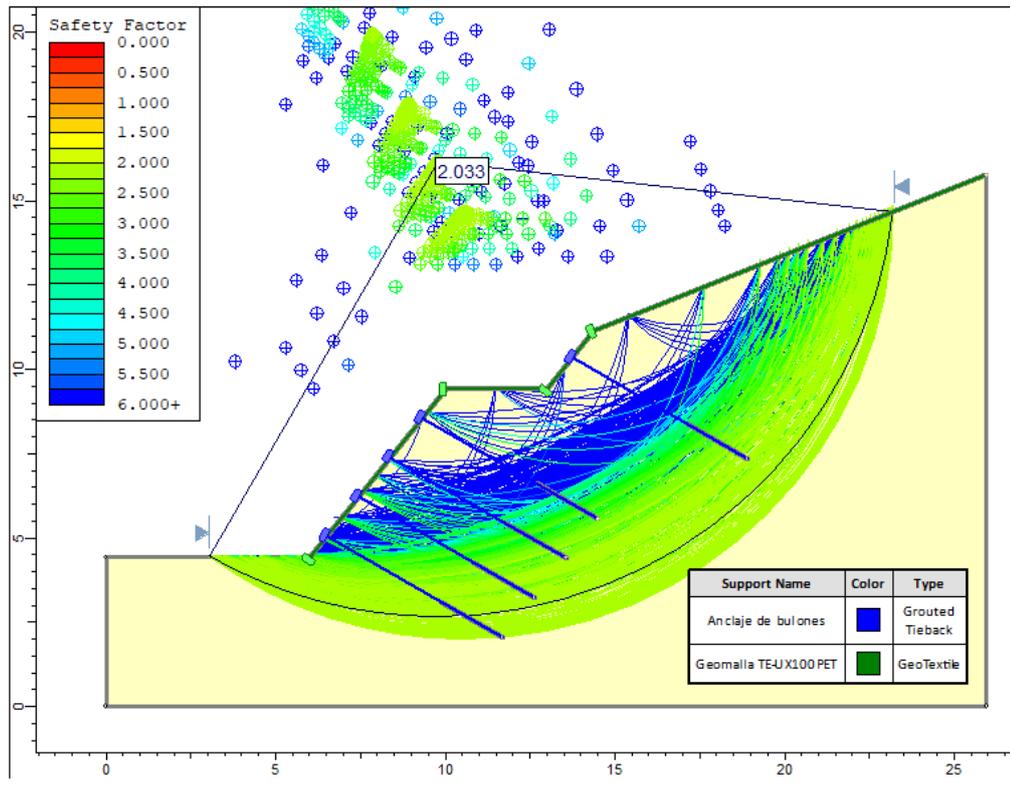
Talud N° 06 Reforzados

Figura 28. Análisis del comportamiento estático del tamo 6 reforzado

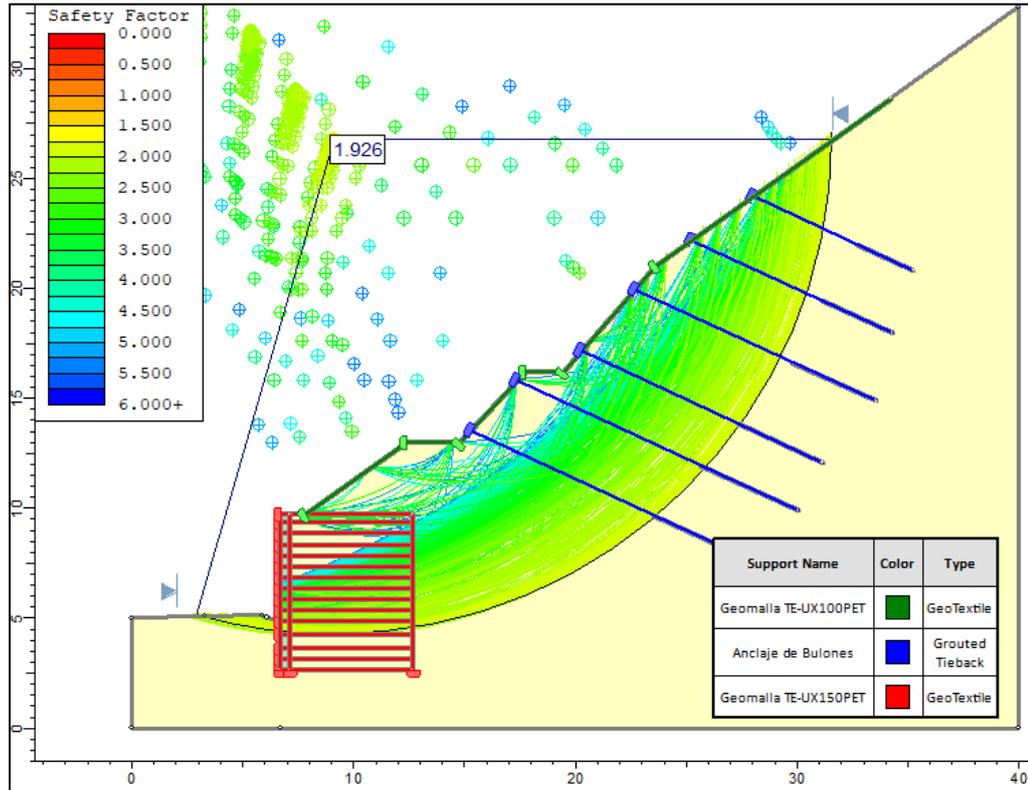
Talud N° 07

Figura 29. Análisis del comportamiento estático del talud 7 reforzado

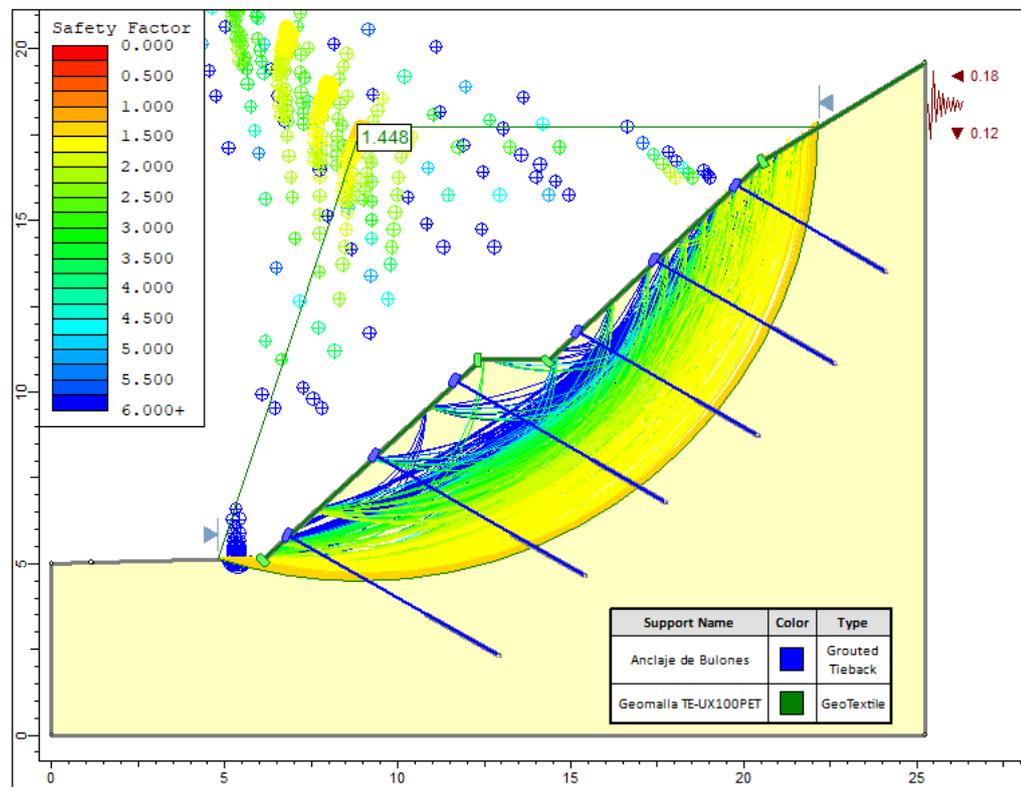
Talud N° 01: Reforzado

Figura 30. Análisis del comportamiento pseudoestático del talud 1 reforzado
