**Análisis de la estabilidad de taludes reforzados con
geosintéticos entre el tramo Curgos - Yanazara, distrito de
Curgos – La Libertad**

TESIS PARA OBTENER EL TÍTULO PROFESIONAL DE:

Ingeniero Civil

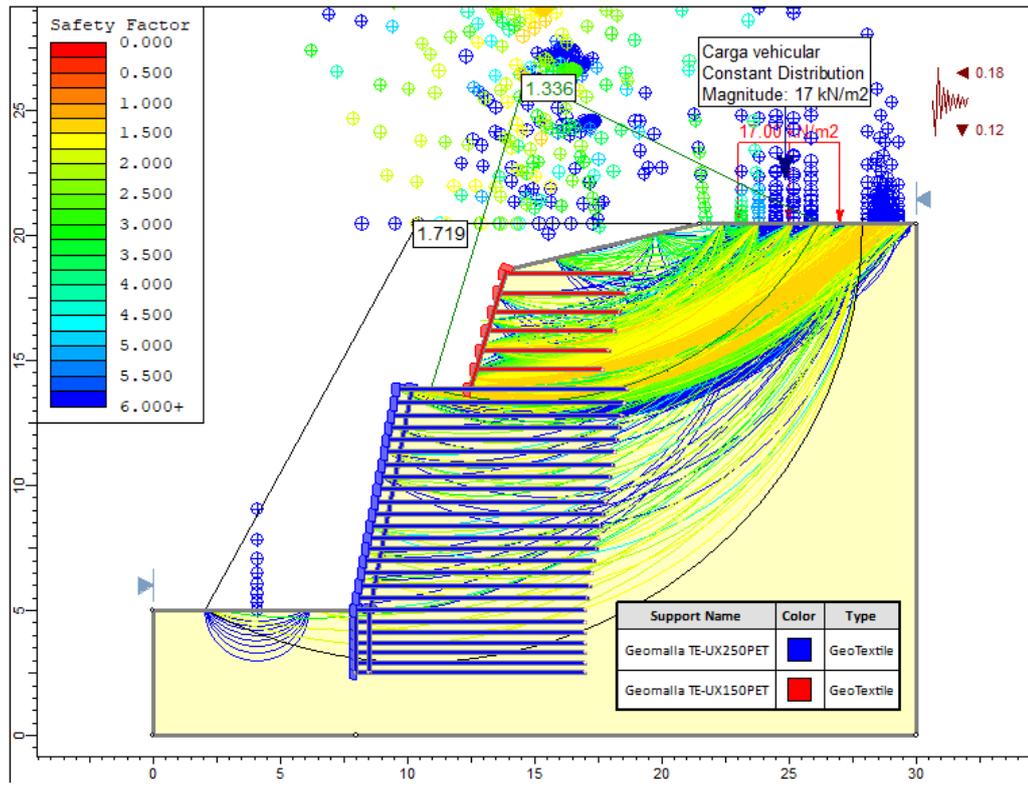
Talud N° 02 Reforzado

Figura 31. Análisis del comportamiento pseudoestático del tamo 2 reforzado

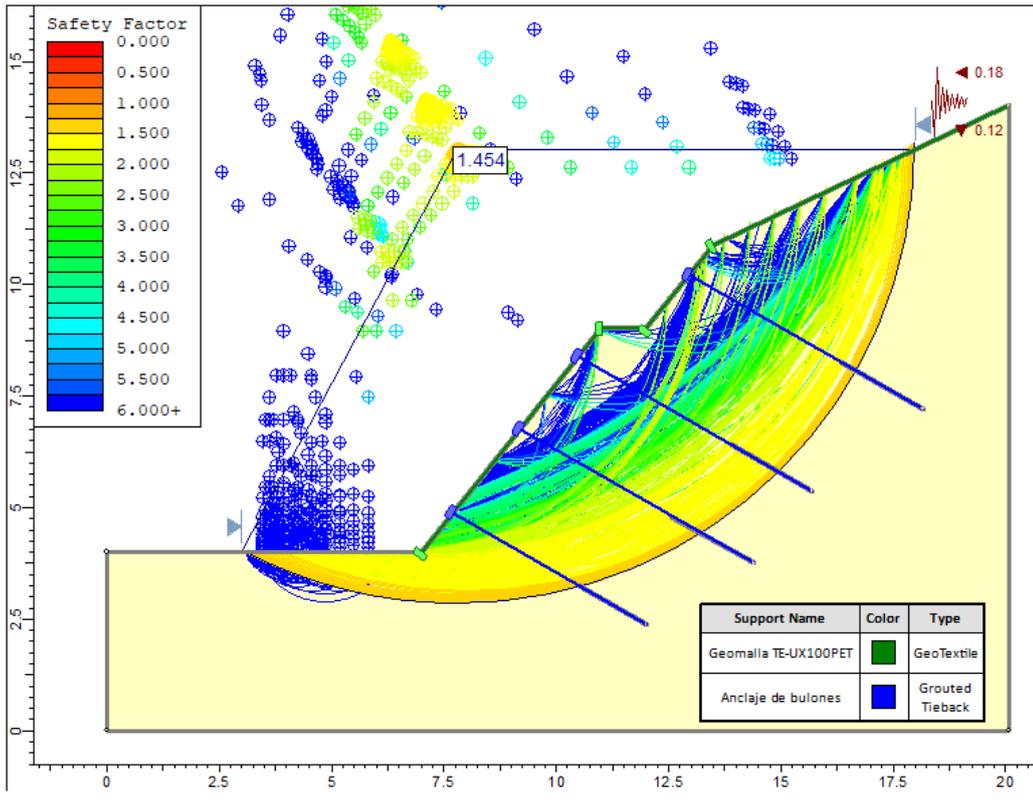
Talud N° 03 Reforzado

Figura 32. Análisis del comportamiento pseudoestático del tamo 3 reforzado

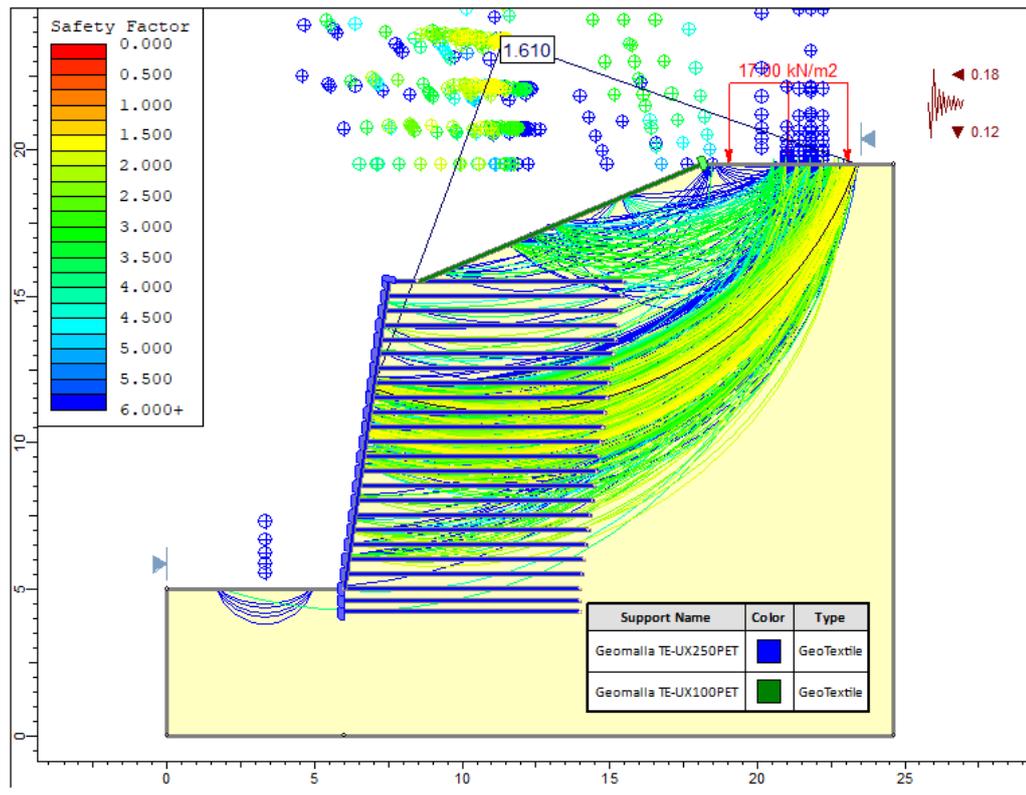
Talud N° 04 Reforzado

Figura 33. Análisis del comportamiento pseudoestático del tamo 4 reforzado

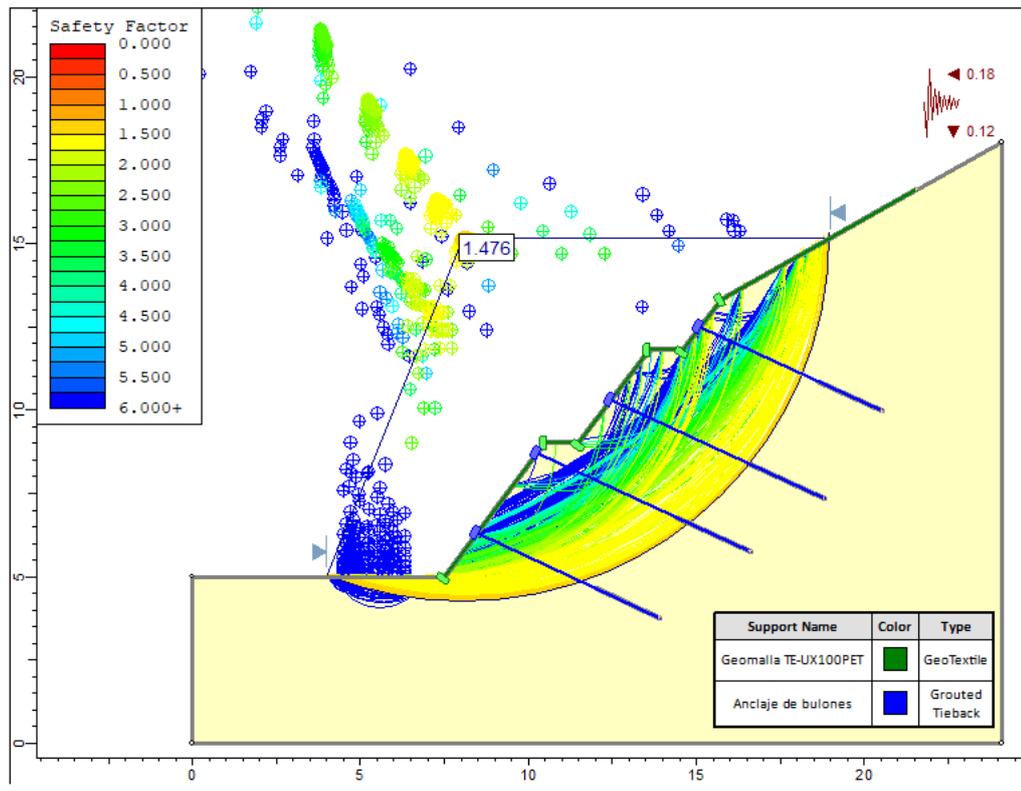
Talud N° 05 Reforzado

Figura 34. Análisis del comportamiento pseudoestático del tamo 5 reforzado

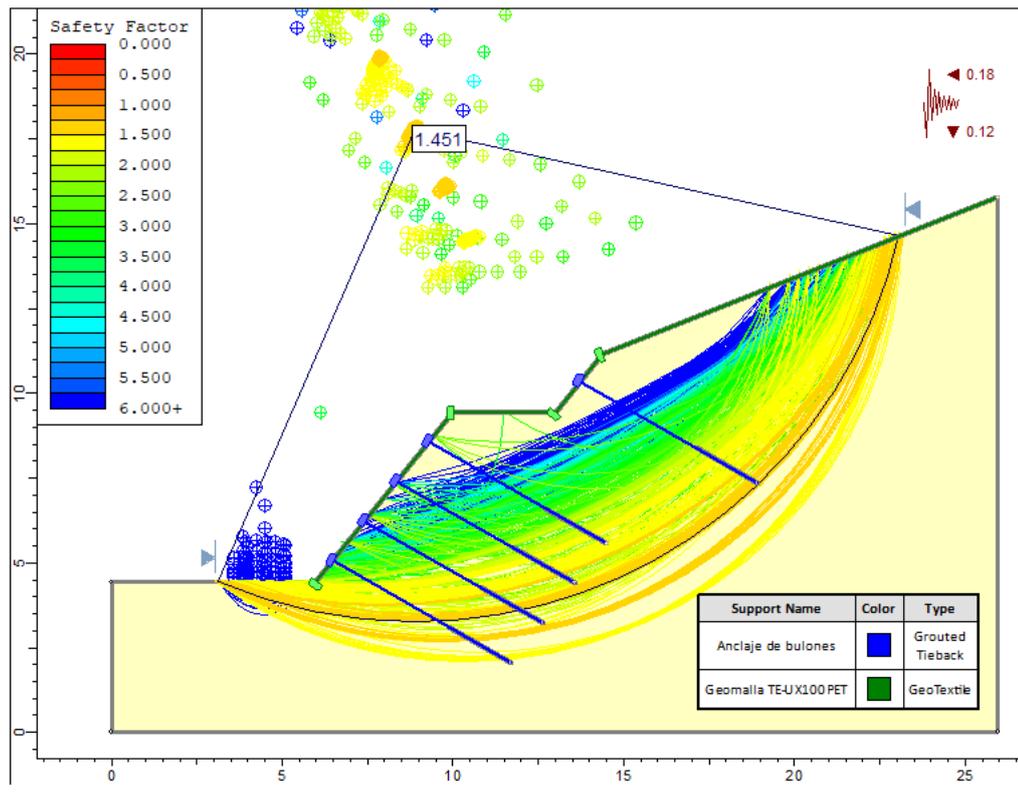
Talud N° 06 Reforzado

Figura 35. Análisis del comportamiento pseudoestático del tamo 6 reforzado

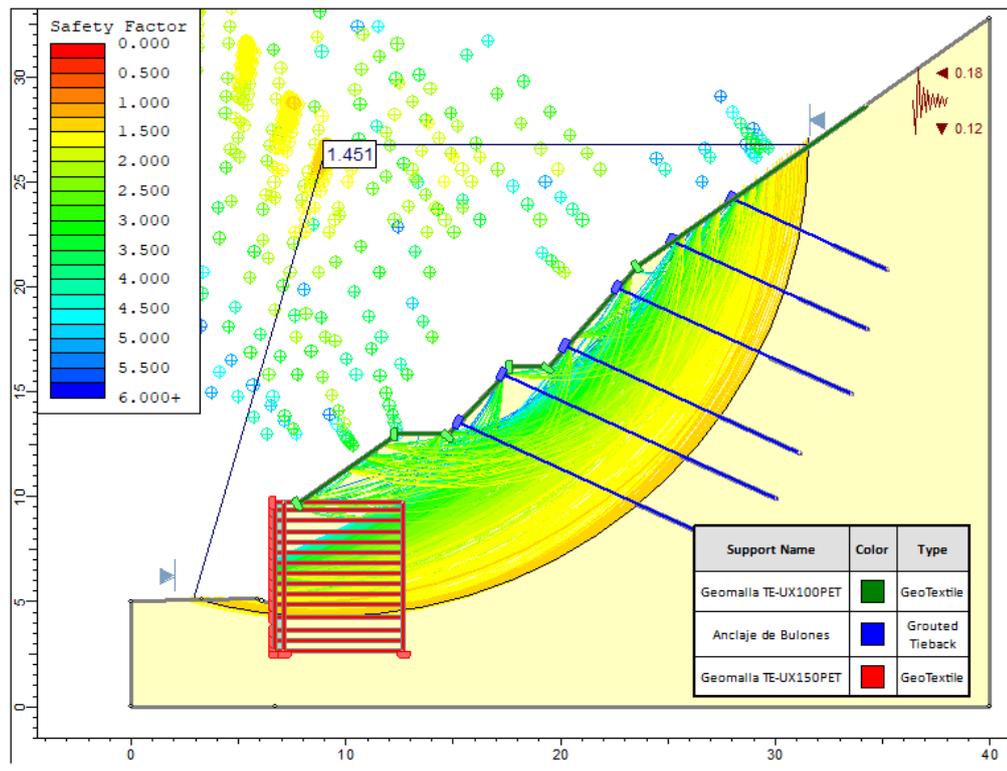
Talud N° 07 Reforzado

Figura 36. Análisis del comportamiento pseudoestático del tamo 7 reforzado

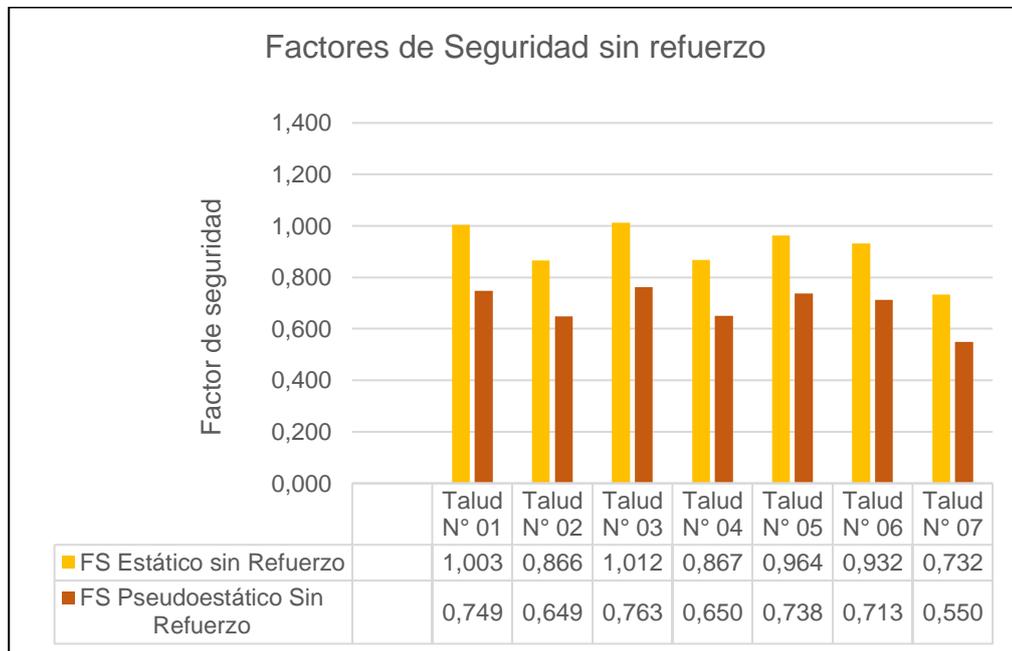
Figura 37. Resumen de Factores de Seguridad sin refuerzo

En la figura 37 se muestra el resumen de los factores de seguridad de los tramos críticos sin refuerzo, se puede apreciar que los factores de seguridad estáticos son mucho más elevados que los pseudoestáticos, es lógico ya que estos fueron sometidos a solicitaciones sísmicas relevantes de 18g y 12g, produciendo movimientos horizontales y verticales, llevando a que la estructura del talud sea más vulnerable a posibles de deslizamiento. También se observa que los factores son muy bajos en comparación a lo establecido por la Norma CE.020 del Reglamento Nacional de Edificaciones, identificando al Talud N° 07 como uno de los tramos más críticos con un FS estático de 0.732 y FS pseudoestático de 0.550.

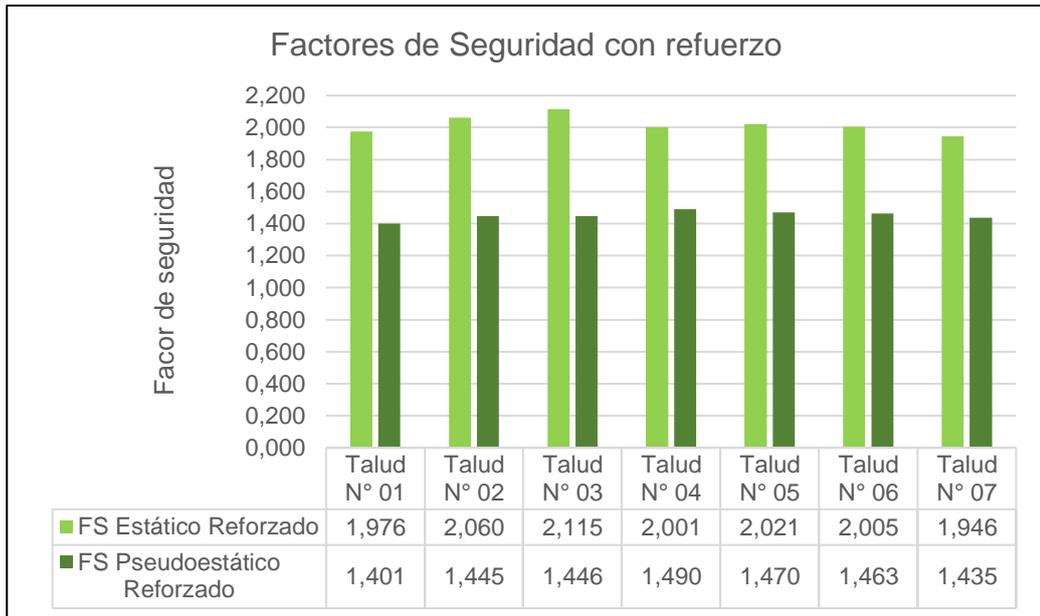
Figura 38. Resumen de Factores de Seguridad con refuerzo

En la figura 38 se aprecia la comparación de los factores de seguridad para los tramos reforzados sometidos a solicitaciones simicas como en el analisis sin refuerzo. En este grafico se aprecia que los valores son muy elebados, mejorando significcativamente en comparación a la figura 31, obteniendo que el tramo mas estable fue el Talud N° 03, con un FS estatico de 2.115 y FS pseudoestático de 1.490.

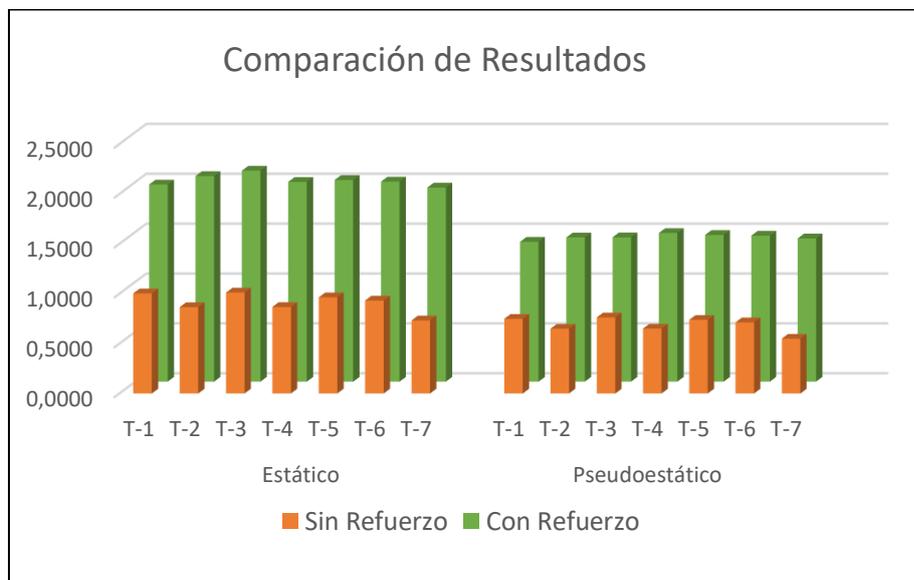
Figura 39. Comparacion de FS sin refuerzo y con refuerzo

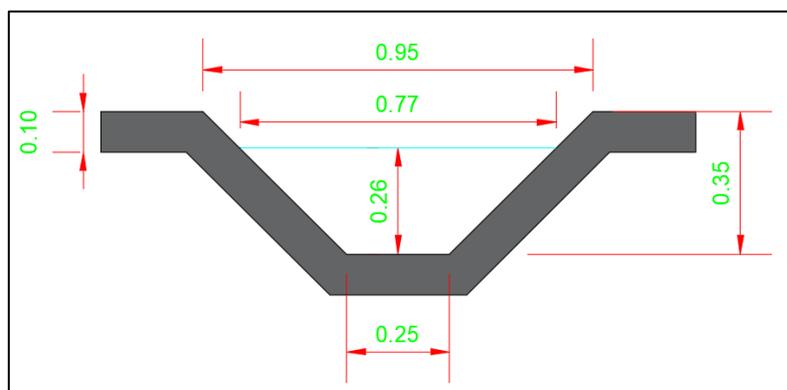
Figura 40. Diseño de cuneta de coronación del talud 1

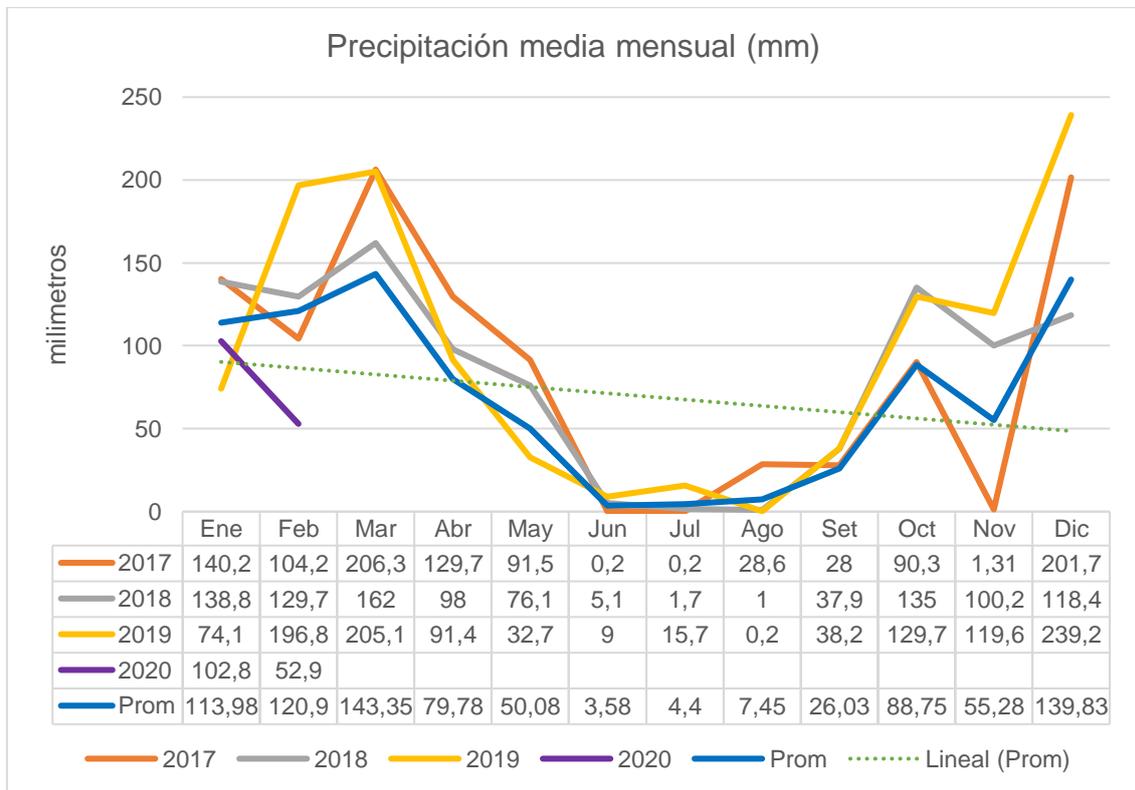
Figura 41. Línea de tendencia de la precipitación media mensual

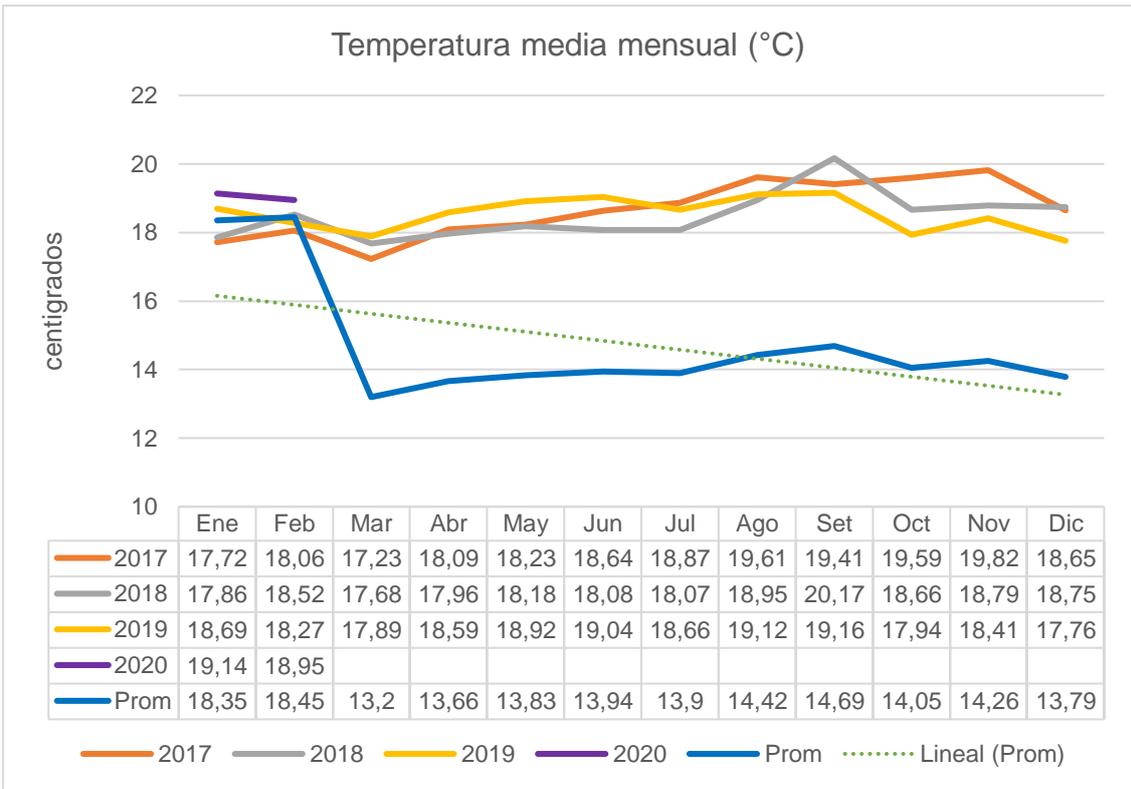
Figura 42. Línea de tendencia de la temperatura media mensual

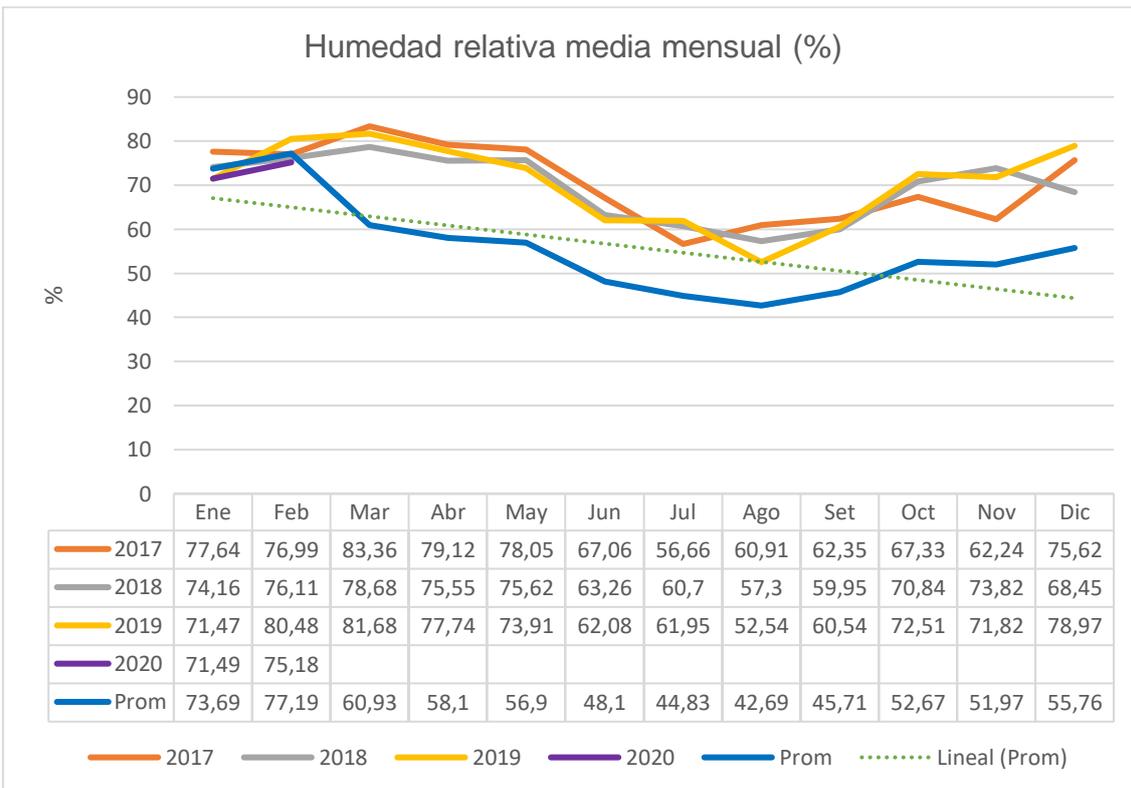
Figura 43. Línea de tendencia de la humedad relativa media mensual

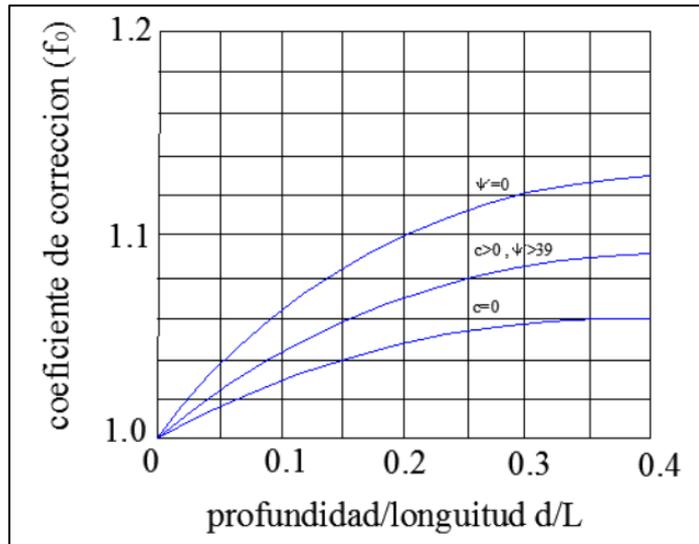
- **Anexo 3.4:** Abaco para coeficiente de corrección

Figura 44. Abaco para determinar el factor f_0 para el método de Janbu

f_0 = es determinado por la curvatura de superficie de falla (Figura 1).

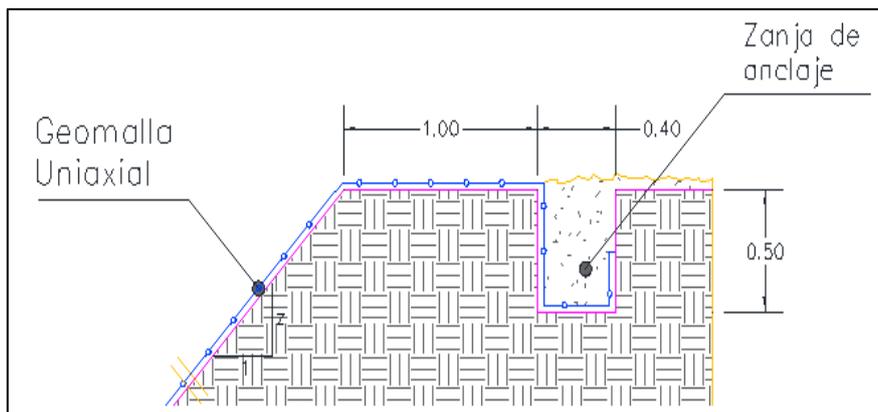
- **Anexo 3.5:** Zanja de anclaje

Figura 45. Zanja de anclaje para geomalla

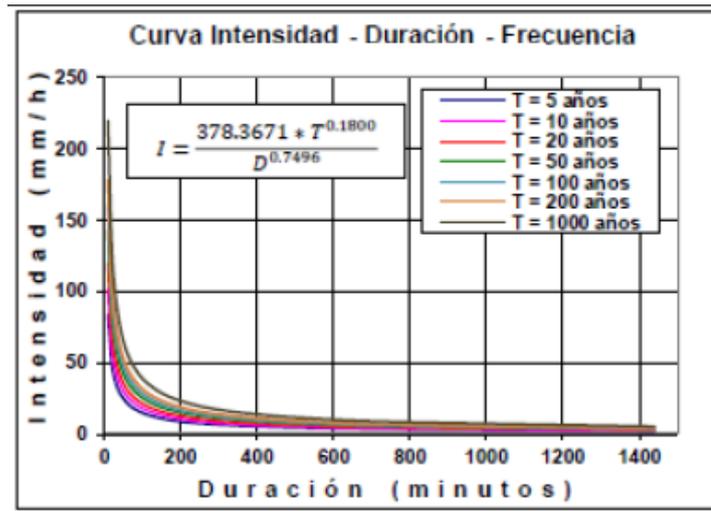
- **Anexo 3.6:** Curva de precipitación

Figura 46. Curva Intensidad – Duración – Frecuencia Cuenca Río Chusgón

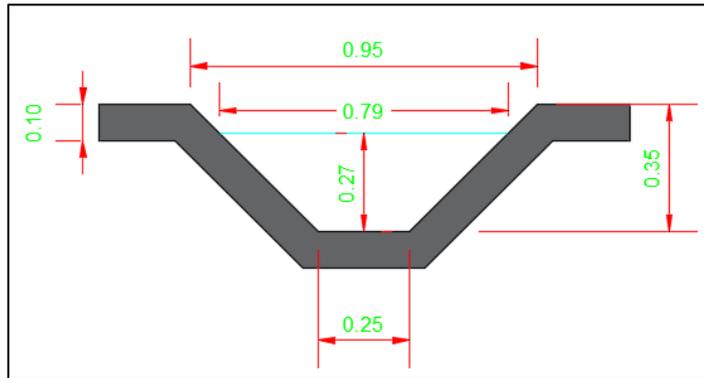
Figura 47. Diseño de cuneta de coronación del talud 2

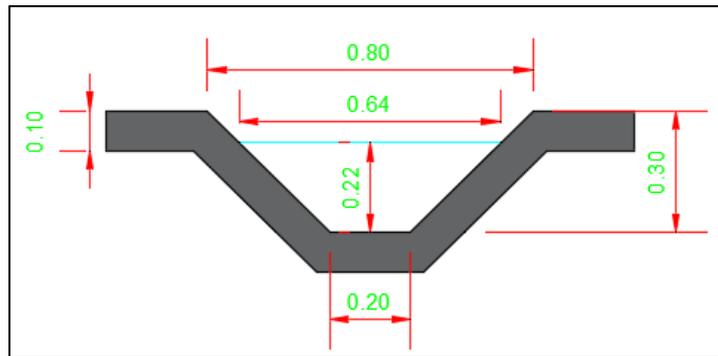
Figura 48. Diseño de cuneta de coronación del talud 3

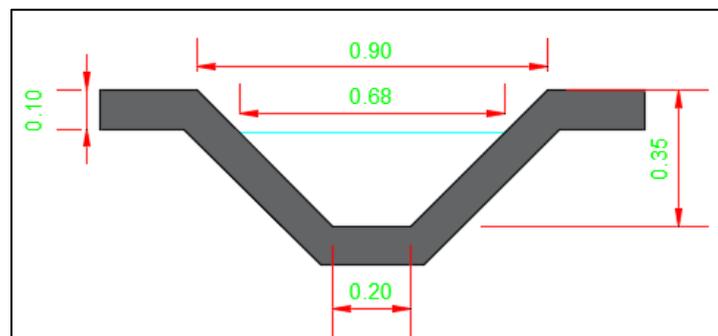
Figura 49. Diseño de cuneta de coronación del talud 4

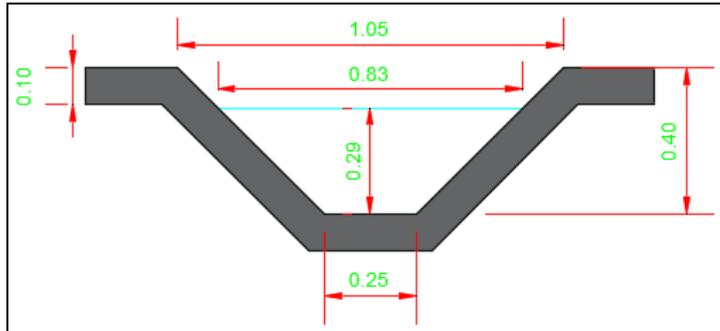
Figura 50. Diseño de cuneta de coronación del talud 5
Fuente: elaboración propia

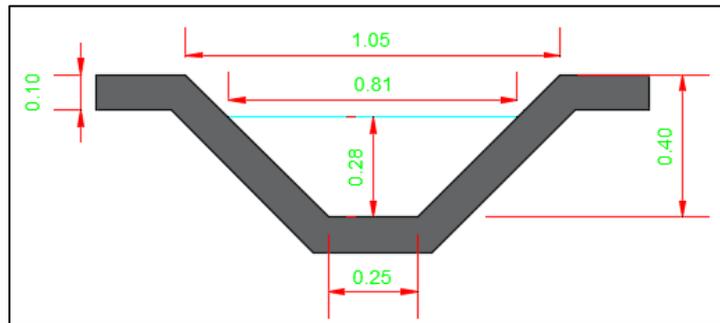
Figura 51. Diseño de cuneta de coronación del talud 6
Fuente: elaboración propia

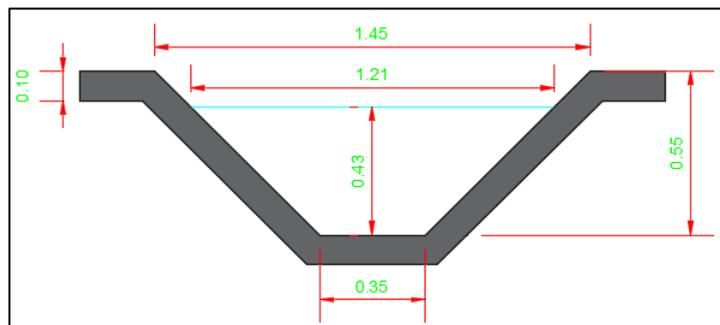
Figura 52. Diseño de cuneta de coronación del talud 7
Fuente: elaboración propia
