**Diseño estructural para ampliar las viviendas autoconstruidas en  
la 3ra zona Delicias de Villa – Chorrillos – 2020**

TESIS PARA OBTENER EL TÍTULO PROFESIONAL DE:

Diseño Sísmico y Estructural

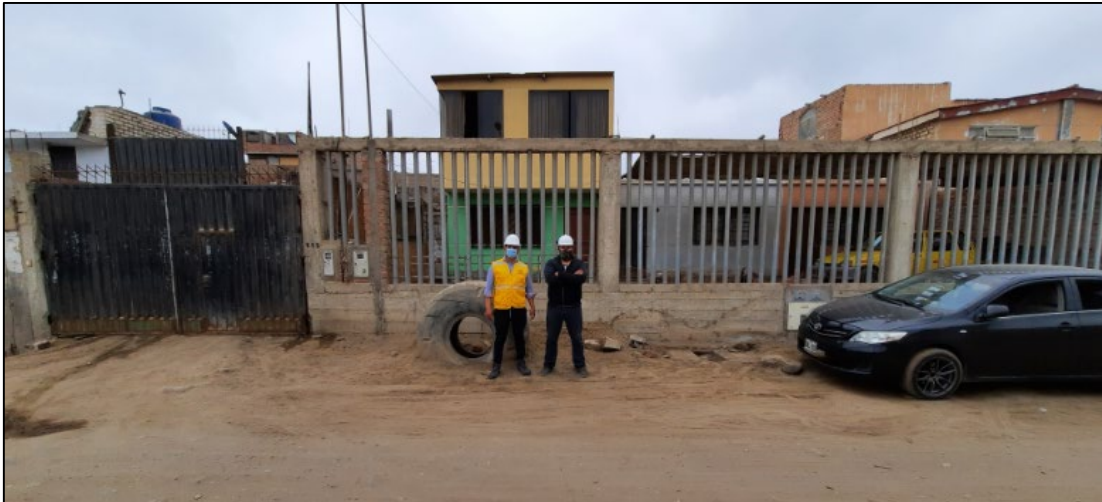
Debido a la procedencia de los materiales y el procedimiento de las construcciones aledañas del sector, los inmuebles contaban con fallas

en elementos estructurales, las cuales contaban con viviendas que no superan los 3 pisos, así como, la zona ha tenido la particularidad de albergar la crianza de animales (Ganado porcino y bovino) para comercialización.

Figura 2. Vivienda Modelo – 3ra Zona Delicias de Villa – Chorrillos

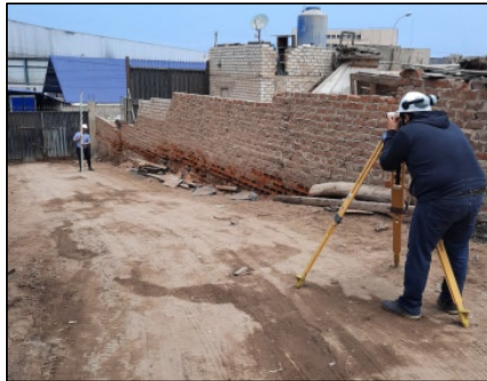
(La altimetría) es un estudio evocado a la topografía para la ejecución de un procedimiento donde se consigue determinar las alturas o también denominadas cotas, de cada uno de sus puntos equivalente en el plano a estudiar. (Alcántara, 2014, p. 99). Por lo que precisa que dicha práctica ayuda a recopilar información con respecto al terreno en donde se efectuaran labores civiles, teniendo en consideración las distintas elevaciones de una zona inclinada en donde se necesitaría el corte y relleno, para alcanzar un aspecto plano, simetrizado y con las mismas particularidades del sector a trabajar. En un ámbito directo al presente trabajo en investigación, se tiene en consideración un terreno inclinado, en donde se realiza las respectivas cotas de elevación con los

correspondientes instrumentos, tales como: Nivel topográfico, mira topográfica, etc.

Figura 5. Vista Fotográfica de Levantamiento Topográfico.

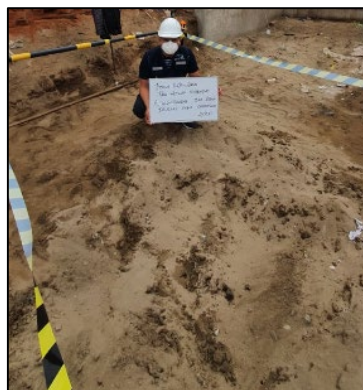
Por lo que se tiene en consideración la utilización del secado de la muestra en un horno ventilado, la muestra correspondiente a la captación de las respectivas calicatas en campo.

Figura 6. Vista Fotográfica de Campo - Calicatas.

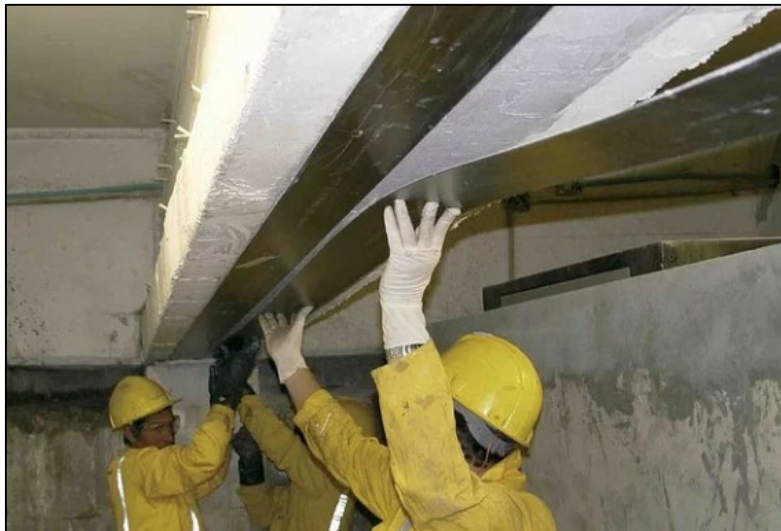
Figura 12 Refuerzo con láminas en vigas.

- **Refuerzo con láminas:** Este procedimiento permite colocar un exoesqueleto que absorbe el exceso de deformación, que la viga dispuesta en la zona de vulnerabilidad ya no puede responder favorablemente, brinda un componente con mayor resistencia la cual, proporciona una mayor resistencia.

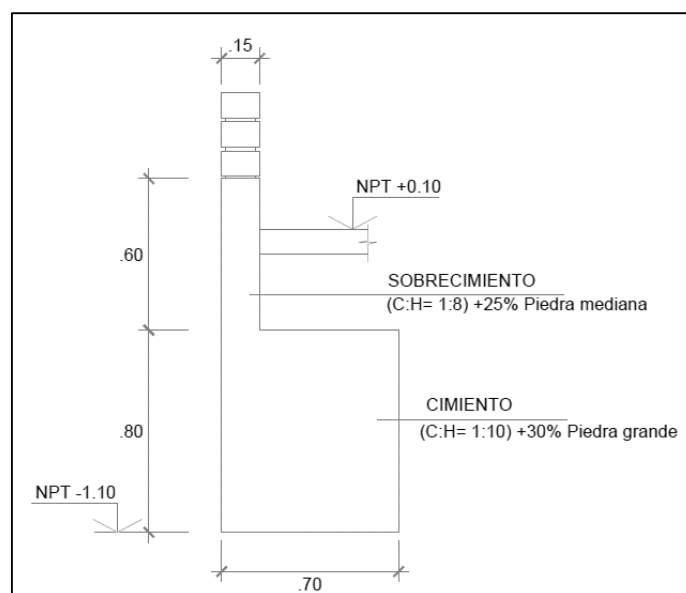
Figura 28. Corte 1-1.

En la primera composición estructural dispuesta en la cimentación diseñada, se tiene en consideración que esta quedará ubicada en el contorno de la edificación teniendo como participación el apoyo de muros perimetrales, por lo que se logra obtener la profundidad de cimentación a 1.00 m, y un ancho de 0.70 m, así mismo se especifica que la cimentación solo contara con un alto de 0.80 m y posterior a ello se proporcionará un sobre cimiento de 0.60 m de altura, donde se dispondrán los elementos señalados líneas arriba, la composición de la cimentación prevalecerá el uso de 30% de Piedras grandes (Concreto ciclópeo).

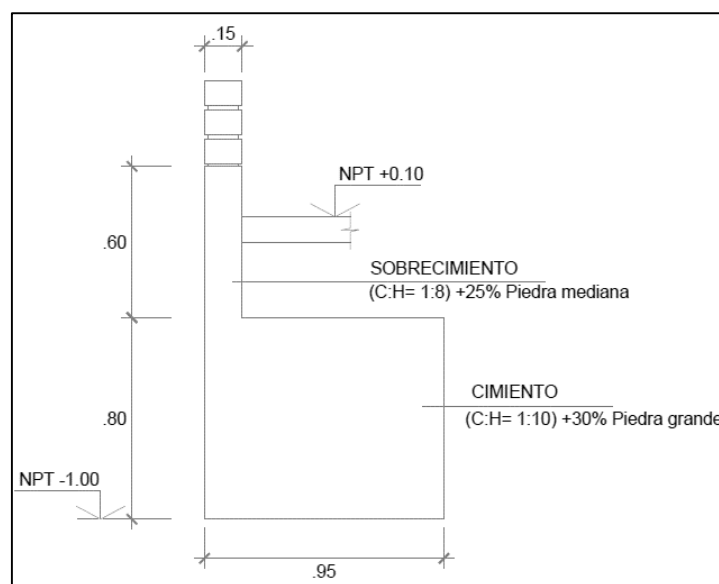
Figura 29. Corte 2-2.

Se tiene en consideración a comparación de la zanja anterior señalada, que esta cuenta con un ancho de 0.95 m, ya que la altura y altura del sobre cimiento es la misma.

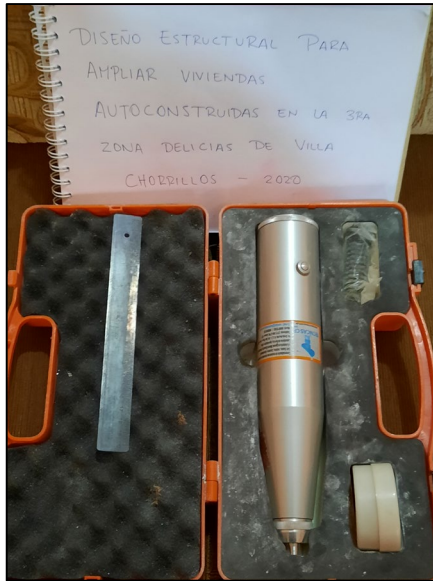
Así mismo, se realizó la debida constatación de los elementos dispuestos en la edificación existente, en donde se empleó el martillo de rebote (Figura 38), para la comprobación en campo de la resistencia actual del concreto empleado en las estructuras con mayor participación (Teniendo en consideración el medio de la misma edificación).

Figura 54. Martillo de rebote.

La elaboración de la misma constó en precisar los puntos expuestos, según el plano de levantamiento de la edificación existente (Figura 39), los cuales serán analizados, limpiando la zona de influencia y la separación de 4" x 4" (10.16 cm x 10.16 cm), para así realizar la separación de 16 cuadrados pequeños los cuales tienen un área de 1" x 1" (2.54 cm x 2.54 cm) en donde se ejecuta el golpe con el elemento precisado, para esto, se prepara un cuaderno de apuntes con las clasificaciones expuestas y en donde serán escritos los datos provistos por la herramienta, así mismo, se considera que el martillo de rebote debe de estar situado en el medio de cada cuadrícula y en un alguno de 90° para que la información sea la más precisa.

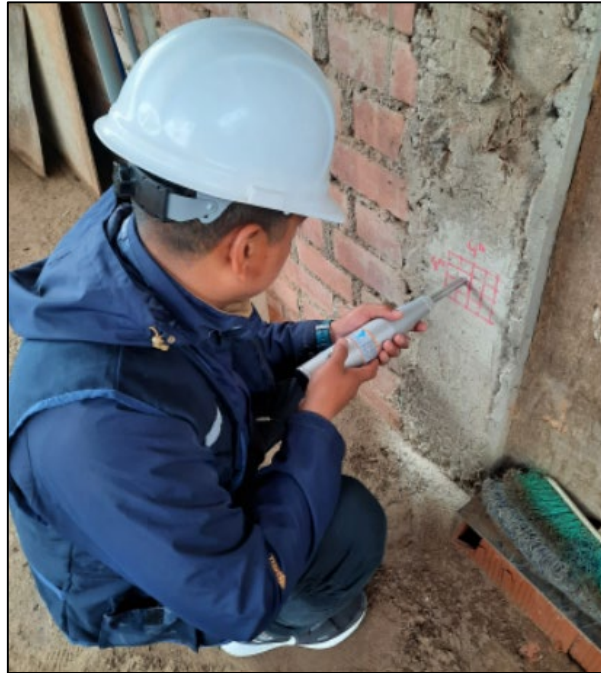
Figura 56. Ensayo de Esclerómetro en campo.

Así mismo se procede a realizar la toma de muestra en las 16 cuadrículas (Figura 40) y precisando la cantidad de rebotes en un cuadro Excel en donde se ejecutará hallar el promedio de los rebotes de las 16 muestras, y mediante el cálculo de la misma, obtener la resistencia del concreto basándose del grafico precisado por la misma herramienta.
