UNIVERSIDAD CÉSAR VALLEJO

**“Estudio del flujo vehicular y el deterioro de la carpeta
asfáltica en el mantenimiento vial - Av. Javier Prado Lima
2020”**

**TESIS PARA OBTENER EL TÍTULO PROFESIONAL DE:
Ingeniero Civil**

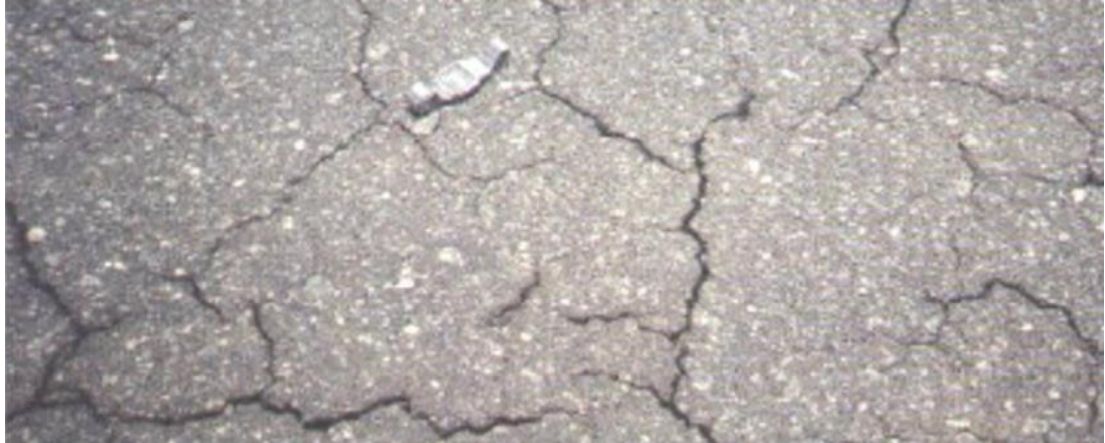
Gráfico. N° 4. Piel de cocodrilo

Las posibles medidas correctivas, se encuentran con un sello de capa asfáltica (malla grande >0.5 m) (Ver Gráfico N°2).

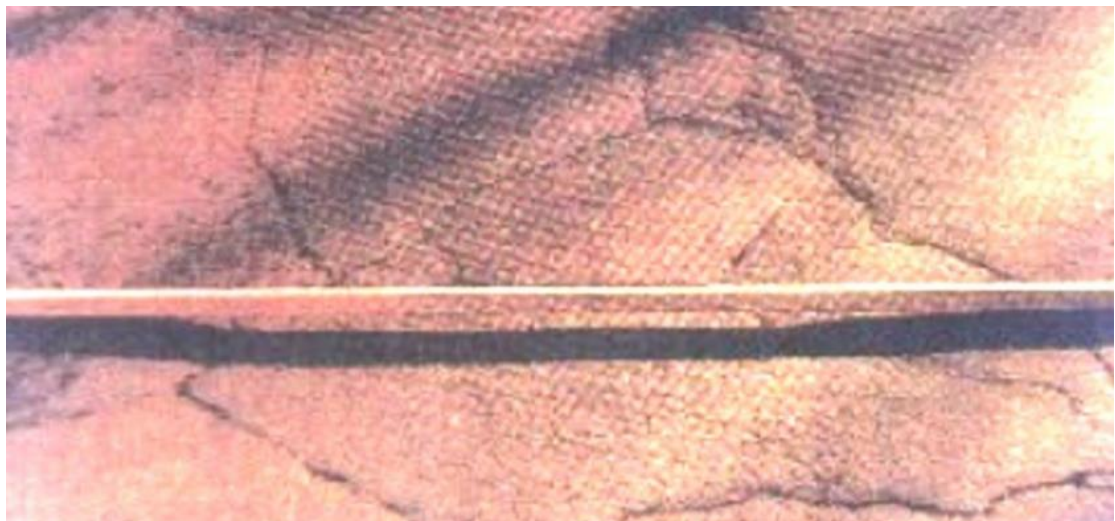
Gráfico. N° 6. Profundidad entre 2 cm y 4 cm

Entre los deterioros son consecuencias del fenómeno de fatiga con una carga superior del pavimento y la subrasante con una insuficiente estructural.

Entre las medidas correctivas, esta es: recuperación de la carpeta asfáltica con mezcla caliente, carpeta asfáltica, rehabilitación o reconstrucción 8 (Ver Gráfico N° 4).

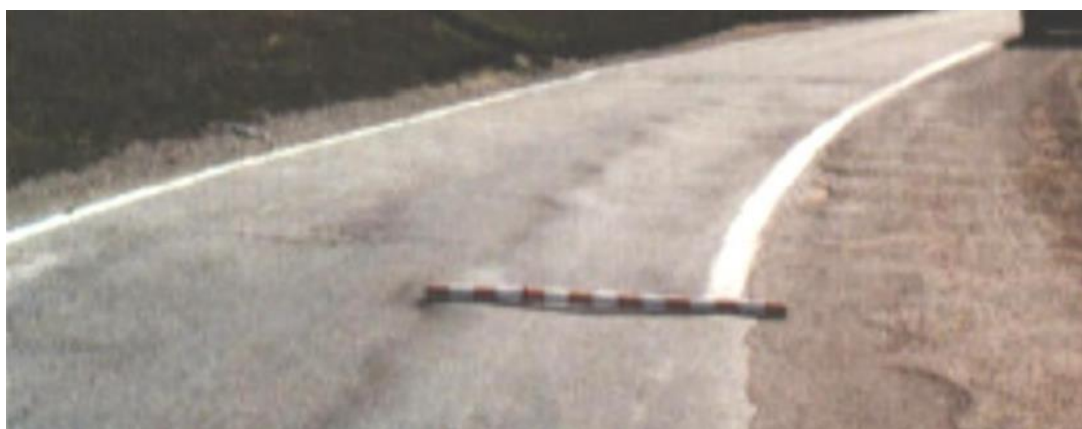
Gráfico. N° 7. Profundidad > 12mm

Entre las causas probables: Defecto, dosificación del asfalto, inadecuado asfalto, temperatura de la capa, inadecuado de agregados, y clase de tránsito (Ver Gráfico N° 5).

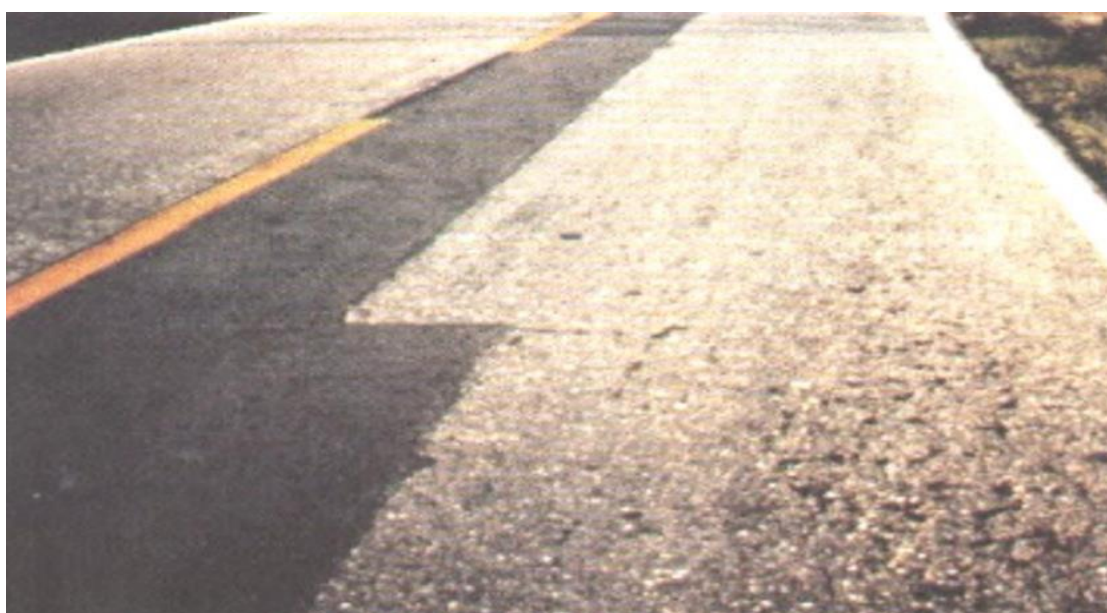
Gráfico. N° 8. Reparación o bacheo de deterioros

Entre las causas se encuentran en la insuficiencia estructural o fallas superficiales.

Donde existen reparaciones por deterioros o fallas superficiales, reparación de piel de cocodrilo, reparación de fisuras longitudinales (Ver Gráfico N° 6).

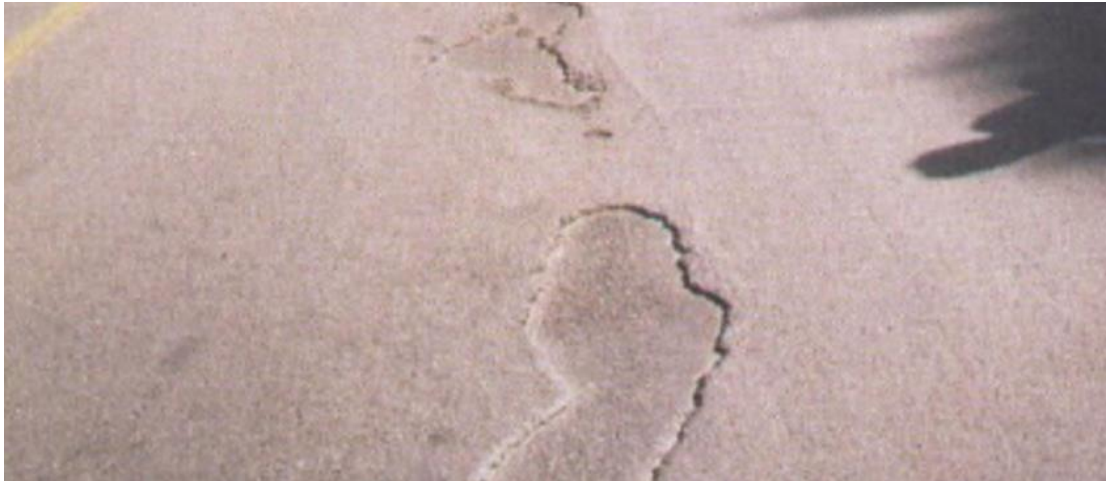
Gráfico. N° 9. Desprendimiento

Estas causas son probables, por el defecto en la adherencia en la dosificación del mismo, asfalto defectuoso o endurecimiento, agregados defectuosos, y efectos de agentes agresivos (Ver Gráfico N° 7).

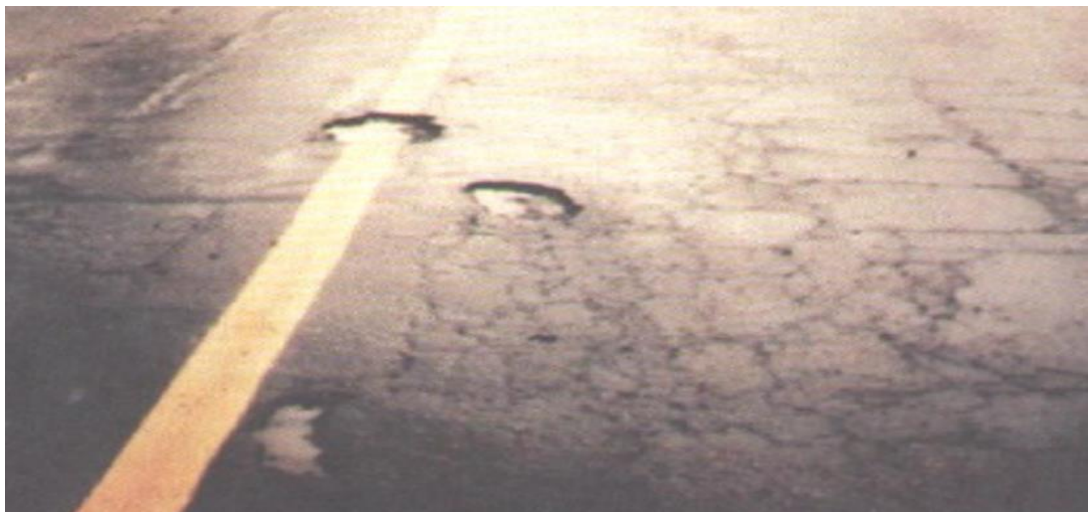
Gráfico. N° 10. Baches

Donde existen medidas preventivas, con reparaciones por carpeta asfáltica con mezcla caliente (Ver Gráfico N° 8).

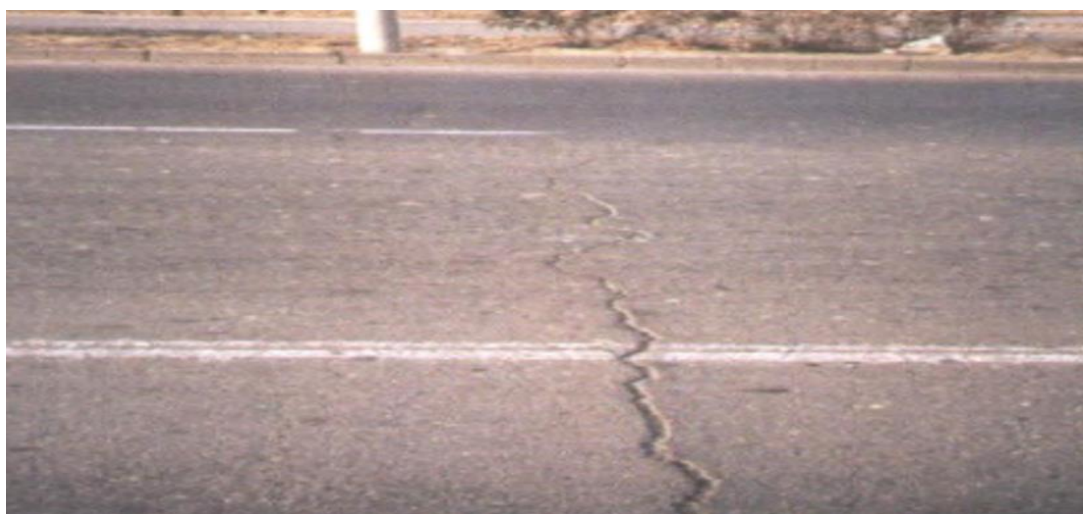
Gráfico. N° 11. Fisuras gruesas

Son fracturas del pavimento al eje de la vía. Esta falla proviene de la retracción térmica de la mezcla asfáltica por pérdida de flexibilidad debido al exceso o envejecimiento del asfalto.

Entre los niveles de gravedad, se tiene que: 1. Finas (ancho < 1 mm), 2. Fisuras medias (ancho > 1 mm, y > 3 mm), Fisuras gruesas, abiertas (ancho > 3 mm) (Ver Gráfico N° 9).

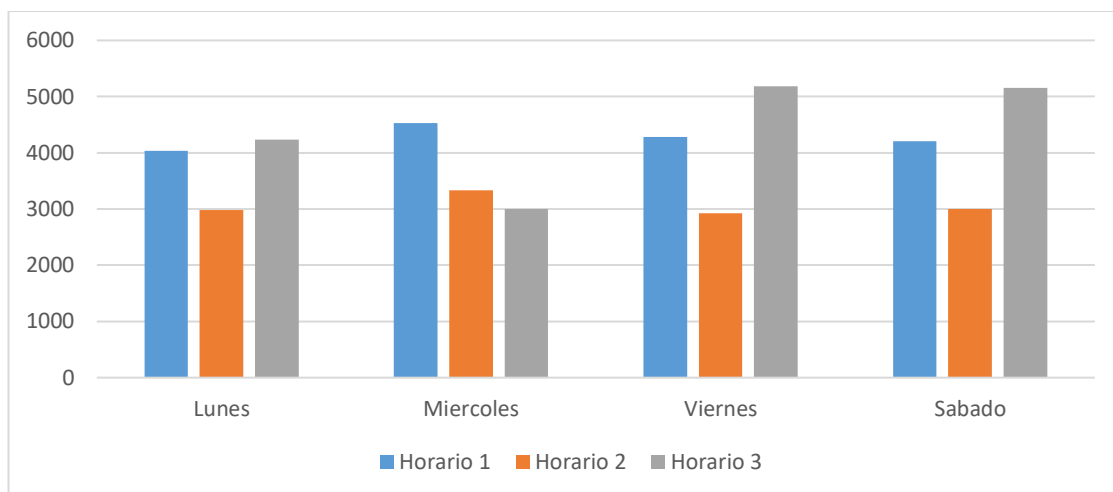
Gráfico N° 20. Flujo vehicular en la Av. Javier Prado

A través de este cronograma, se cumple con el protocolo de recolección de datos del Ministerio de Transportes y Comunicaciones, respecto a la cantidad de horarios en el muestreo selectivo (Ver Gráfico 4).

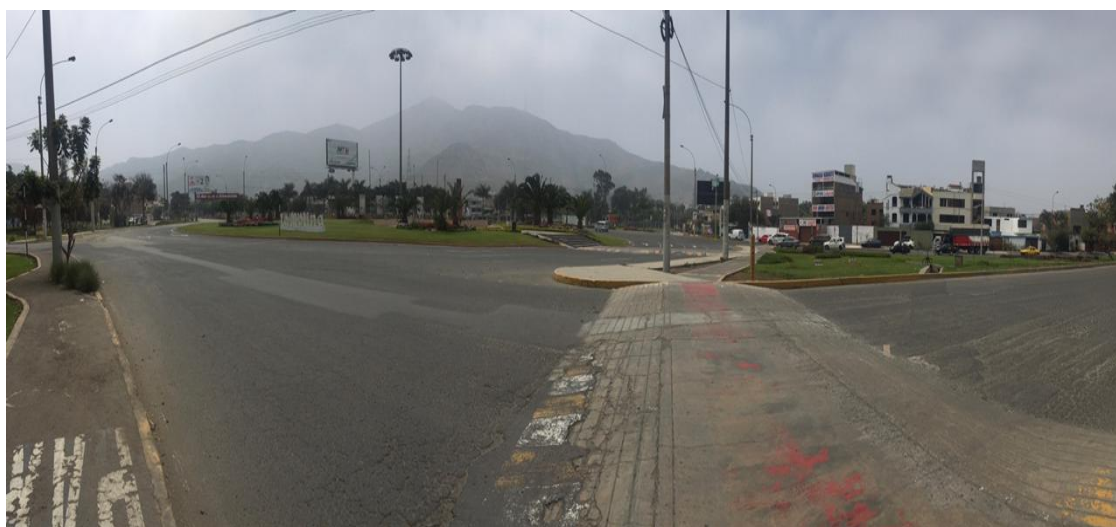
Gráfico N° 21. Tramo 1

Berma : 0.55 metros

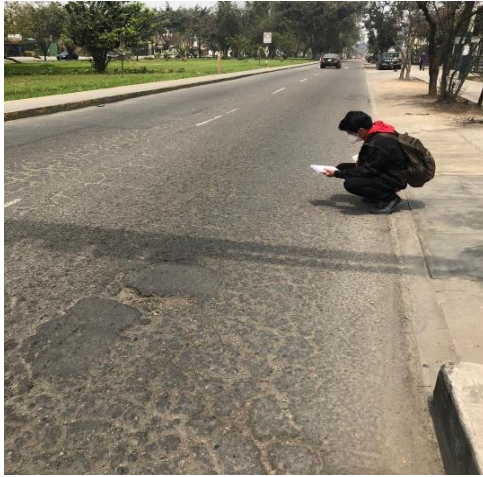
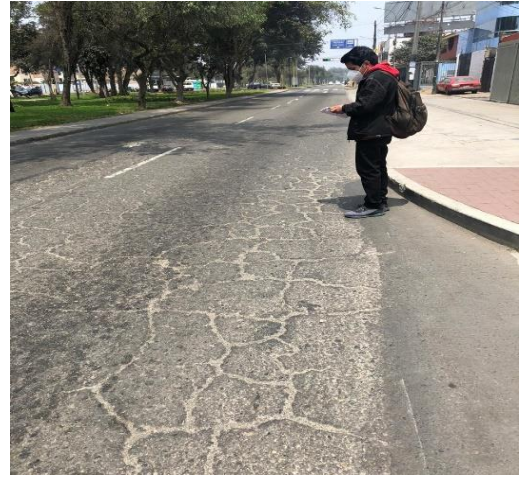
Gráfico N° 22. Tramo 2

Tramo 2 : Av. Javier Prado & Av. Los Ingenieros
Longitud : 0.68 Kilómetros
Ancho de la calzada : 7.0 metros
Berma : 0.55 metros
(Ver Gráfico N° 22)

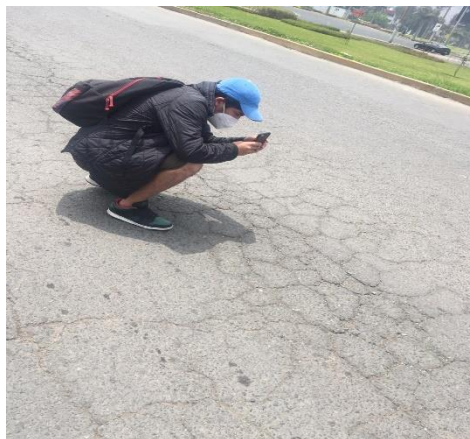
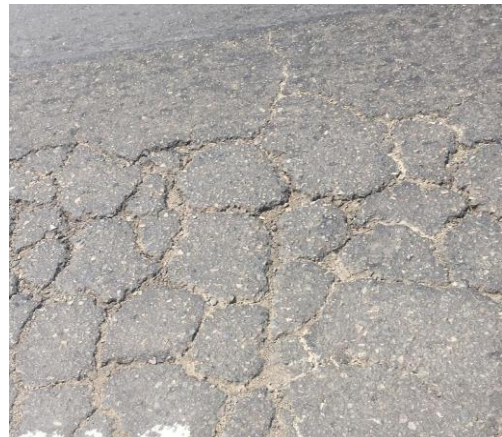
Gráfico N° 23. Tramo 3

Tramo 3 : Av. Javier Prado & Av. La Molina
Longitud : 0.68 Kilómetros
Ancho de la calzada : 7.0 metros
Berma : 0.55 metros
(Ver Gráfico N° 23)

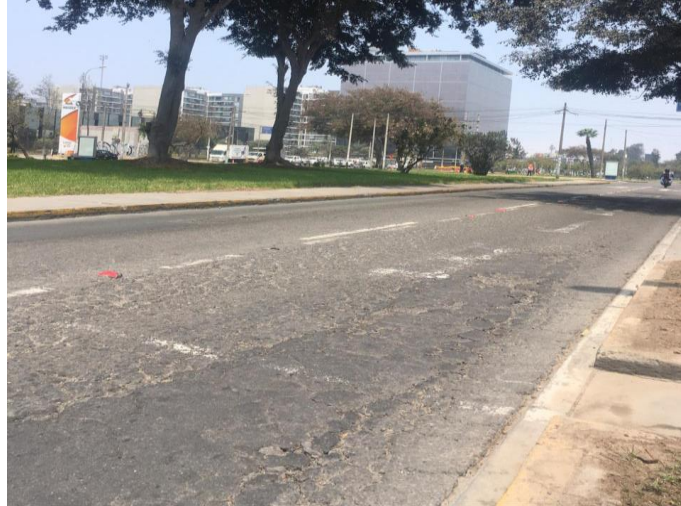
Gráfico N° 24. Tramos 4

Tramo 4 : Av. Javier Prado & Av. Los Frutales

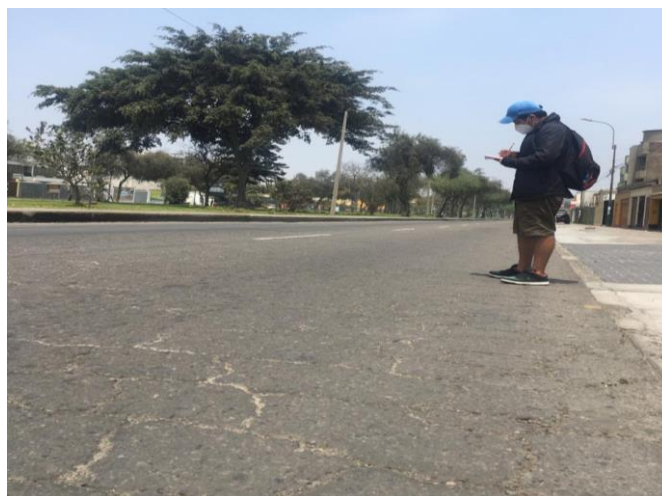
Gráfico N° 25. Tramo 5

Tramo 5 : Av. Javier Prado & Av. Las Palmeras

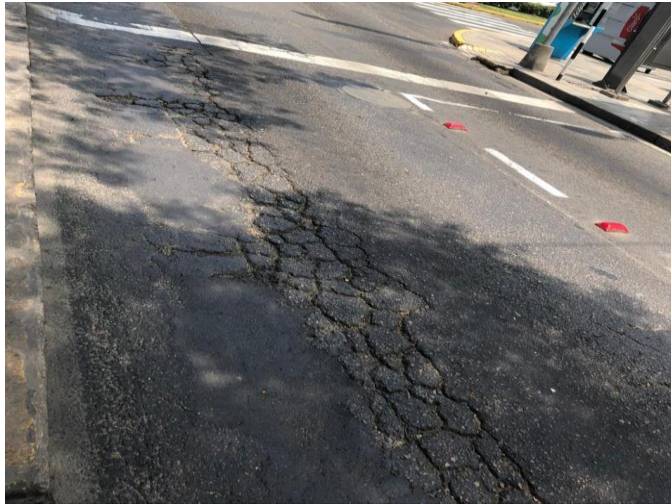
Gráfico N° 26. Tramo 6

Tramo 6 : Av. Javier Prado & Jockey Plaza

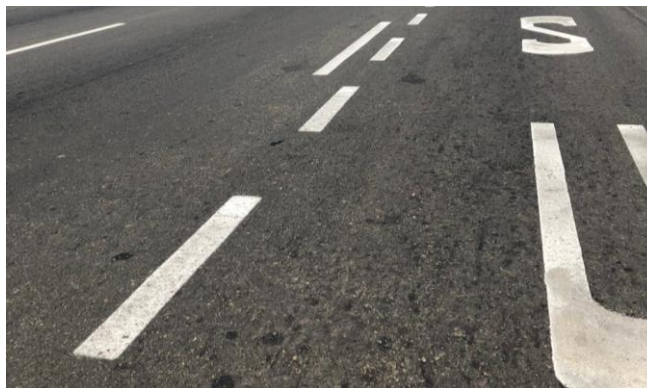
Gráfico N° 27. Tramo 7

Tramo 7 : Av. Javier Prado & Av. Circunvalación

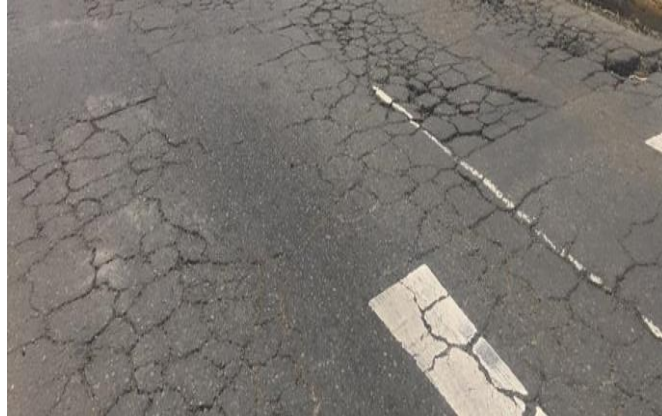
Gráfico N° 28. Tramo 8

Tramo 8 : Av. Javier Prado & Av. Parque Jacaranda
Longitud : 0.68 Kilómetros
Ancho de la calzada : 7.0 metros
Berma : 0.55 metros

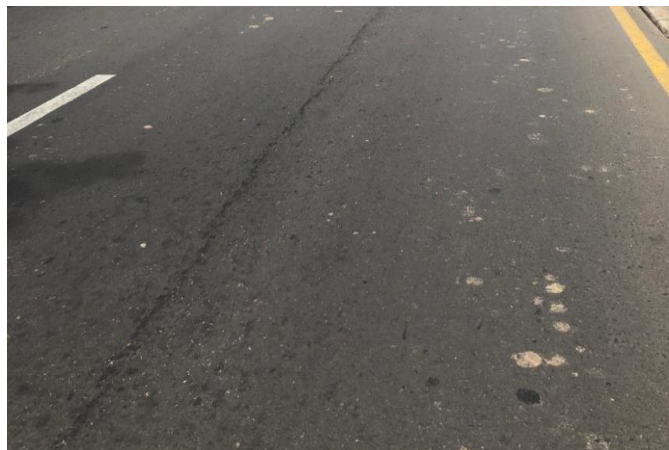
Gráfico N° 29. Tramo 9

Tramo 9 : Av. Javier Prado & Av. De la Rosa Toro
Longitud : 0.68 Kilómetros
Ancho de la calzada : 7.0 metros
Berma : 0.55 metros

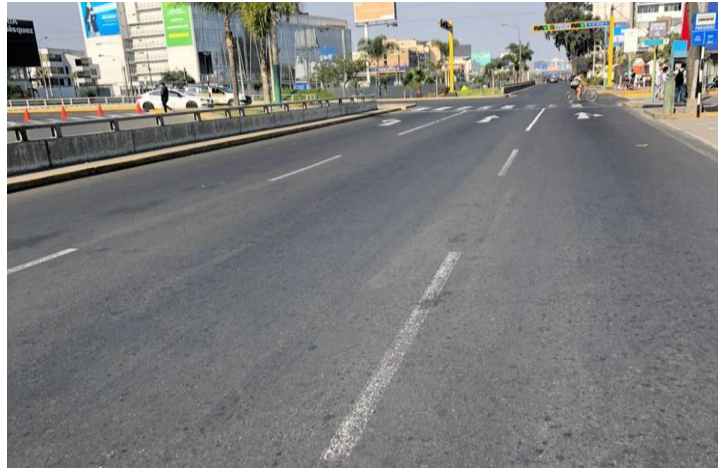
Gráfico N° 30. Tramo 10

Tramo 10 : Av. Javier Prado & Av. San Luis

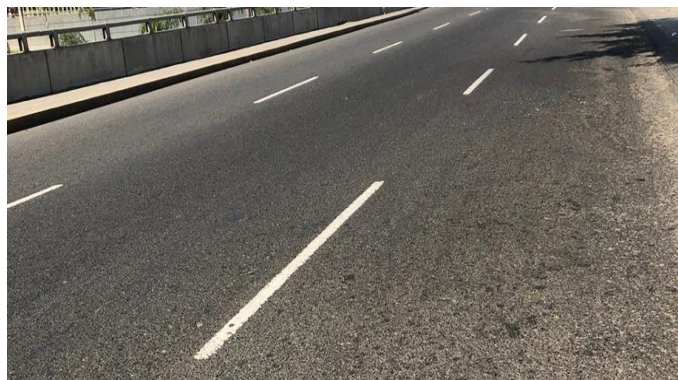
Gráfico N° 31. Tramo 11

Tramo 11 : Av. Javier Prado & Av. Arqueología

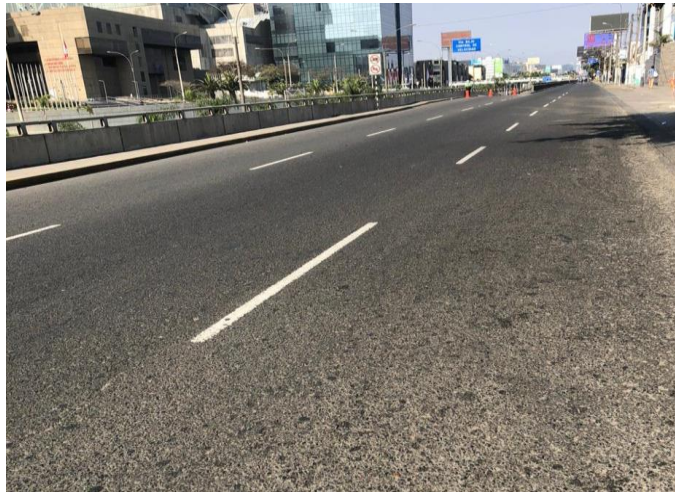
Gráfico N° 32. Tramo 12

Tramo 12 : Av. Javier Prado & Av. Aviación
Longitud : 0.68 Kilómetros
Ancho de la calzada : 7.0 metros
Berma : 0.55 metros

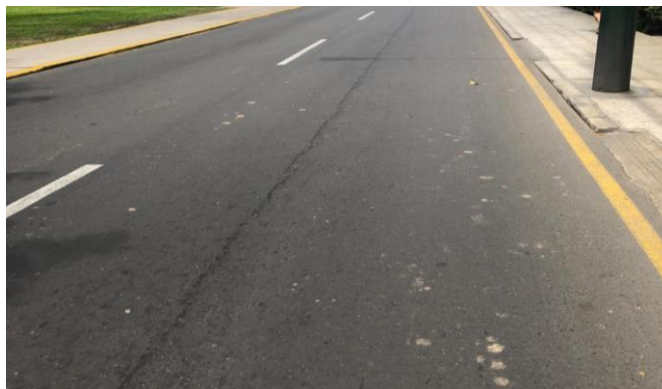
Gráfico N° 33. Tramo 13

Tramo 13 : Av. Javier Prado & Av. Luis Aldana
Longitud : 0.68 Kilómetros
Ancho de la calzada : 7.0 metros
Berma : 0.55 metros

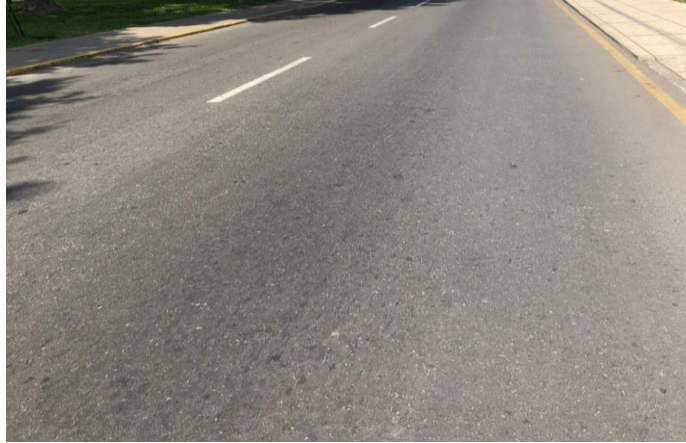
Gráfico N° 34. Tramo 14

Tramo 14 : Av. Javier Prado & Av. José Barrenechea
Longitud : 0.68 Kilómetros
Ancho de la calzada : 7.0 metros
Berma : 0.55 metros

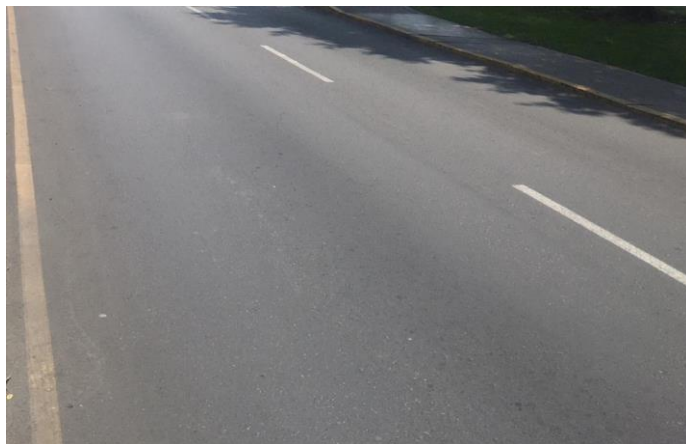
Gráfico N° 35. Tramo 15

Tramo 15 : Av. Javier Prado & Clínica Ricardo Palma
Longitud : 0.68 Kilómetros
Ancho de la calzada : 7.0 metros
Berma : 0.55 metros

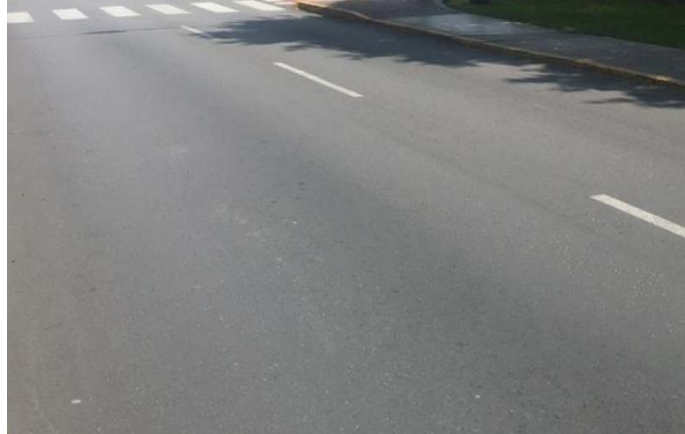
Gráfico N° 36. Tramo 16

Tramo 16 : Av. Javier Prado & Paseo de la Republica
Longitud : 0.68 Kilómetros
Ancho de la calzada : 7.0 metros
Berma : 0.55 metros

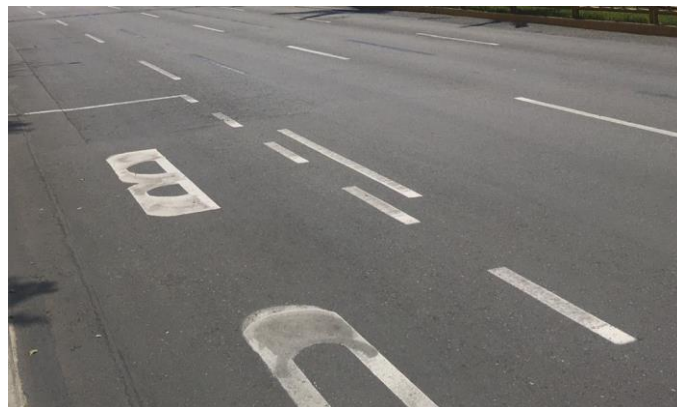
Gráfico N° 2. Tramo 17

Tramo 17 : Av. Javier Prado & Clínica Javier Prado
Longitud : 0.68 Kilómetros
Ancho de la calzada : 7.0 metros
Berma : 0.55 metros

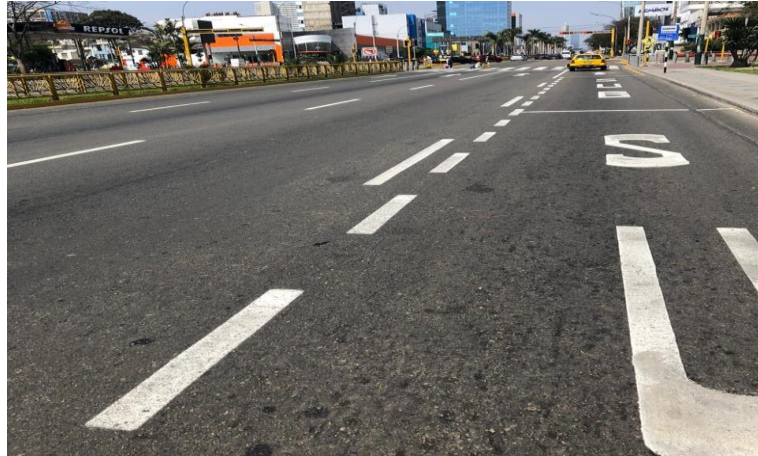
Gráfico N° 38. Tramo 18

Tramo 18 : Av. Javier Prado & Las Palmeras

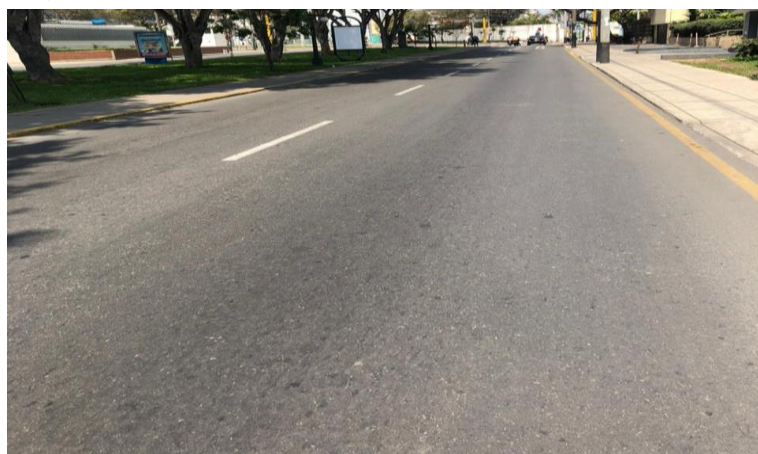
Gráfico N° 39. Tramo 19

Tramo 19 : Av. Javier Prado & Parque Miguel Dammert

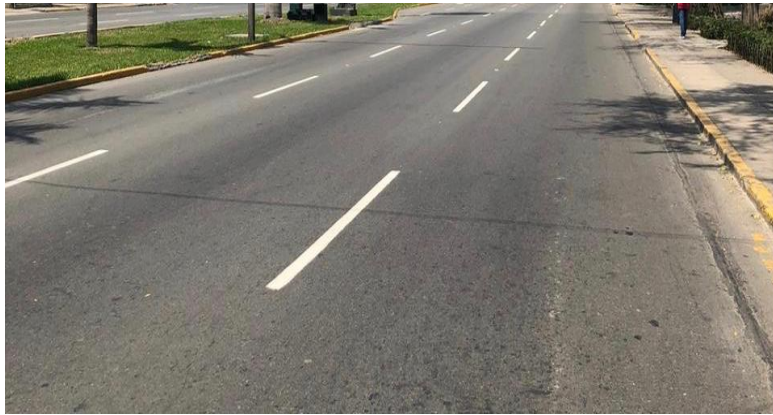
Gráfico N° 40. Tramo 20

Tramo 20 : Av. Javier Prado & Parque Alfonso Ugarte
Longitud : 0.68 Kilómetros
Ancho de la calzada : 6.0 metros
Berma : 0.55 metros

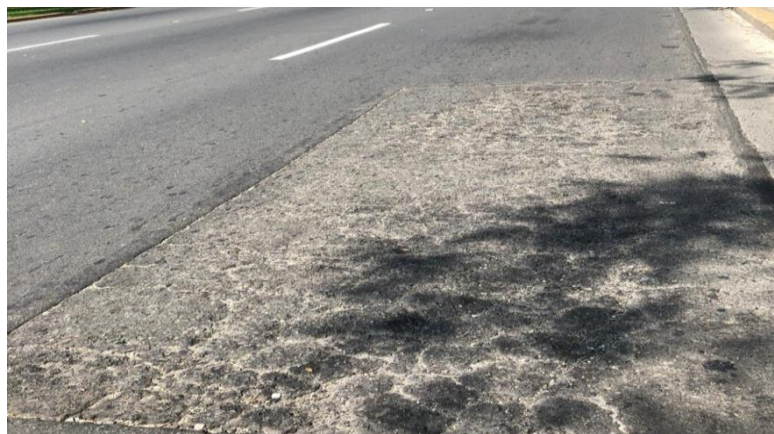
Gráfico N° 41. Tramo 21

Tramo 21 : Av. Javier Prado & Guatemala
Longitud : 0.6 Kilómetros
Ancho de la calzada : 6.5 metros
Berma : 0.5 metros

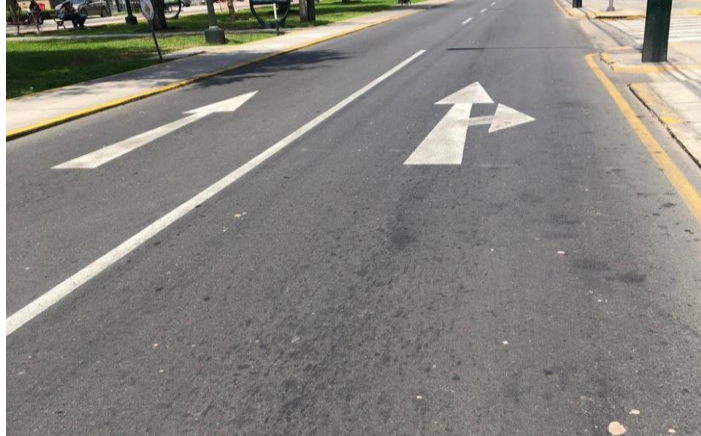
Gráfico N° 42. Tramo 22

Tramo 22 : Av. Javier Prado & Los Manzanos
Longitud : 0.60 Kilómetros
Ancho de la calzada : 6.5 metros
Berma : 0.5 metros

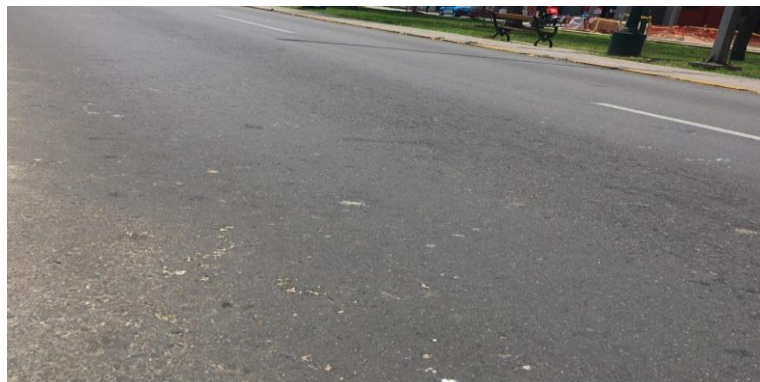
Gráfico N° 43. Tramo 23

Tramo 23 : Av. Javier Prado & Ministerio del Ambiente
Longitud : 0.6 Kilómetros
Ancho de la calzada : 7.0 metros
Berma : 0.5 metros

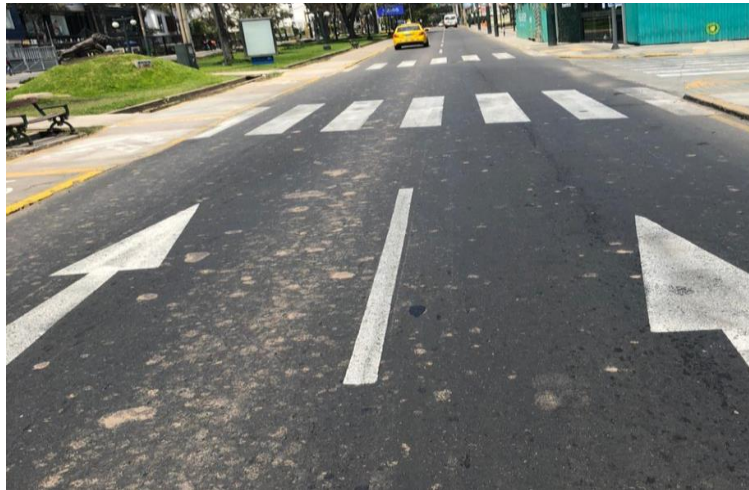
Gráfico N° 46. Tramo 26

Tramo 26 : Av. Javier Prado & Av. Aramburu
Longitud : 0.6 Kilómetros
Ancho de la calzada : 6.5 metros
Berma : 0.5 metros

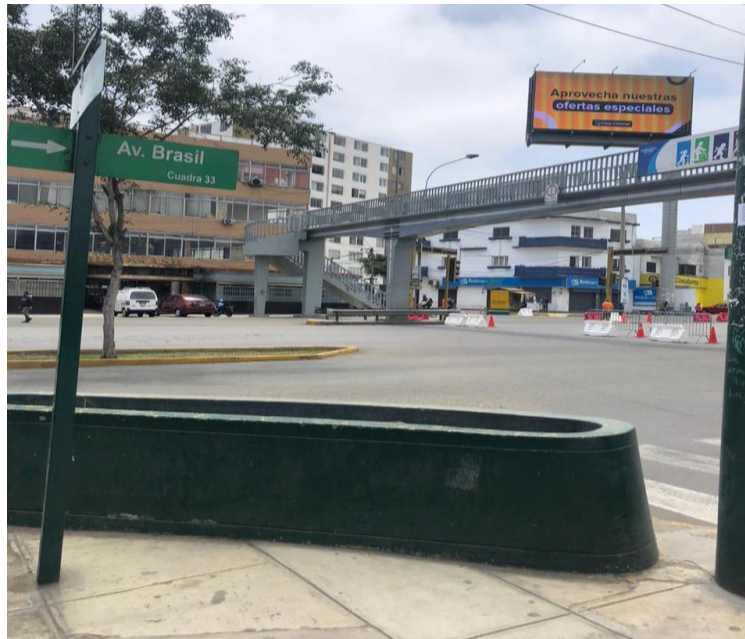
Gráfico N° 50. Tramo 30

Tramo 30	: Av. Javier Prado & Av. Brasil
Longitud	: 0.70 Kilómetros
Ancho de la calzada	: 7.0 metros
Berma	: 0.5 metros

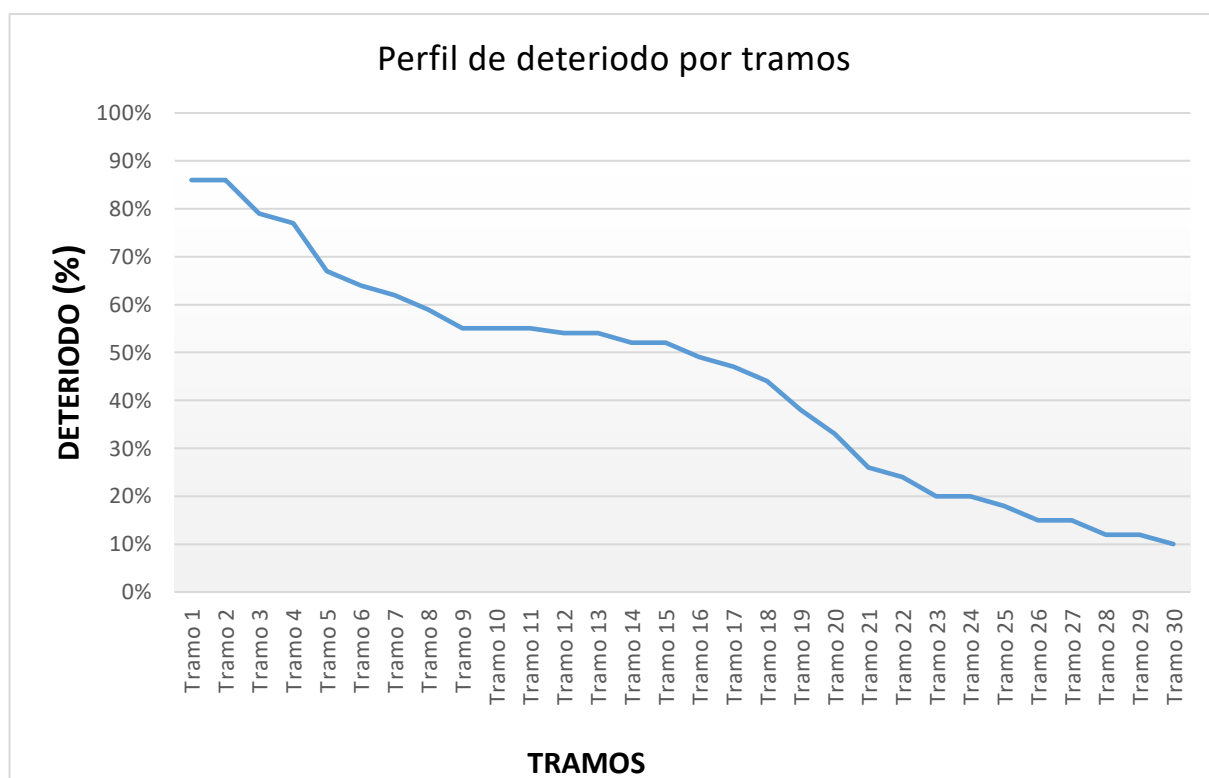
Gráfico N° 55. Deterioro por tramos

Se presenta el perfil del %de deterioros obtenidos por cada tramo de la Av. Javier Prado:

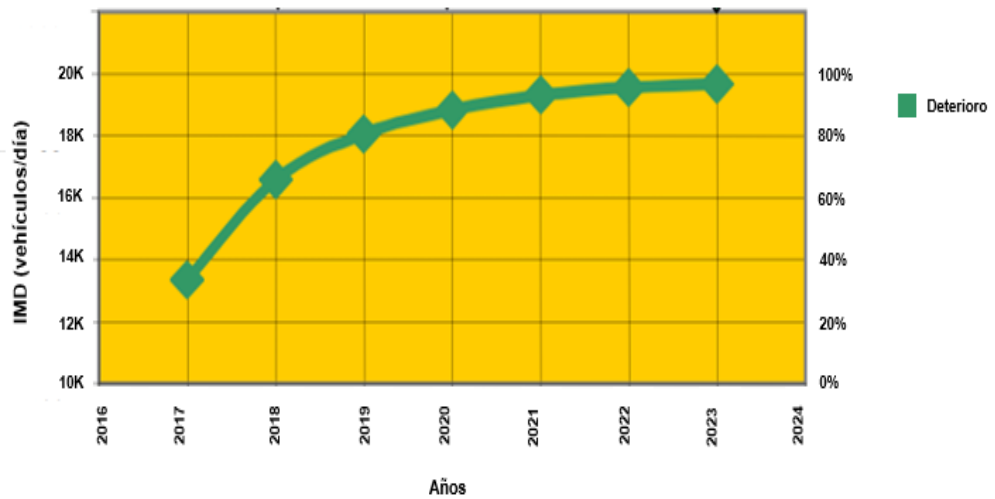
Grafica N° 79. incremento del flujo vehicular y deterioro de la carpeta asfáltica

Fuente: Procesamiento HDM-4
