UNIVERSIDAD CÉSAR VALLEJO

**Estudio Geotécnico de Suelos con Fines de Pavimentación en el
Tramo Fundo Aco al Caserío de Yanama, Carhuaz - Ancash, 2020**

TESIS PARA OBTENER EL TÍTULO PROFESIONAL DE:

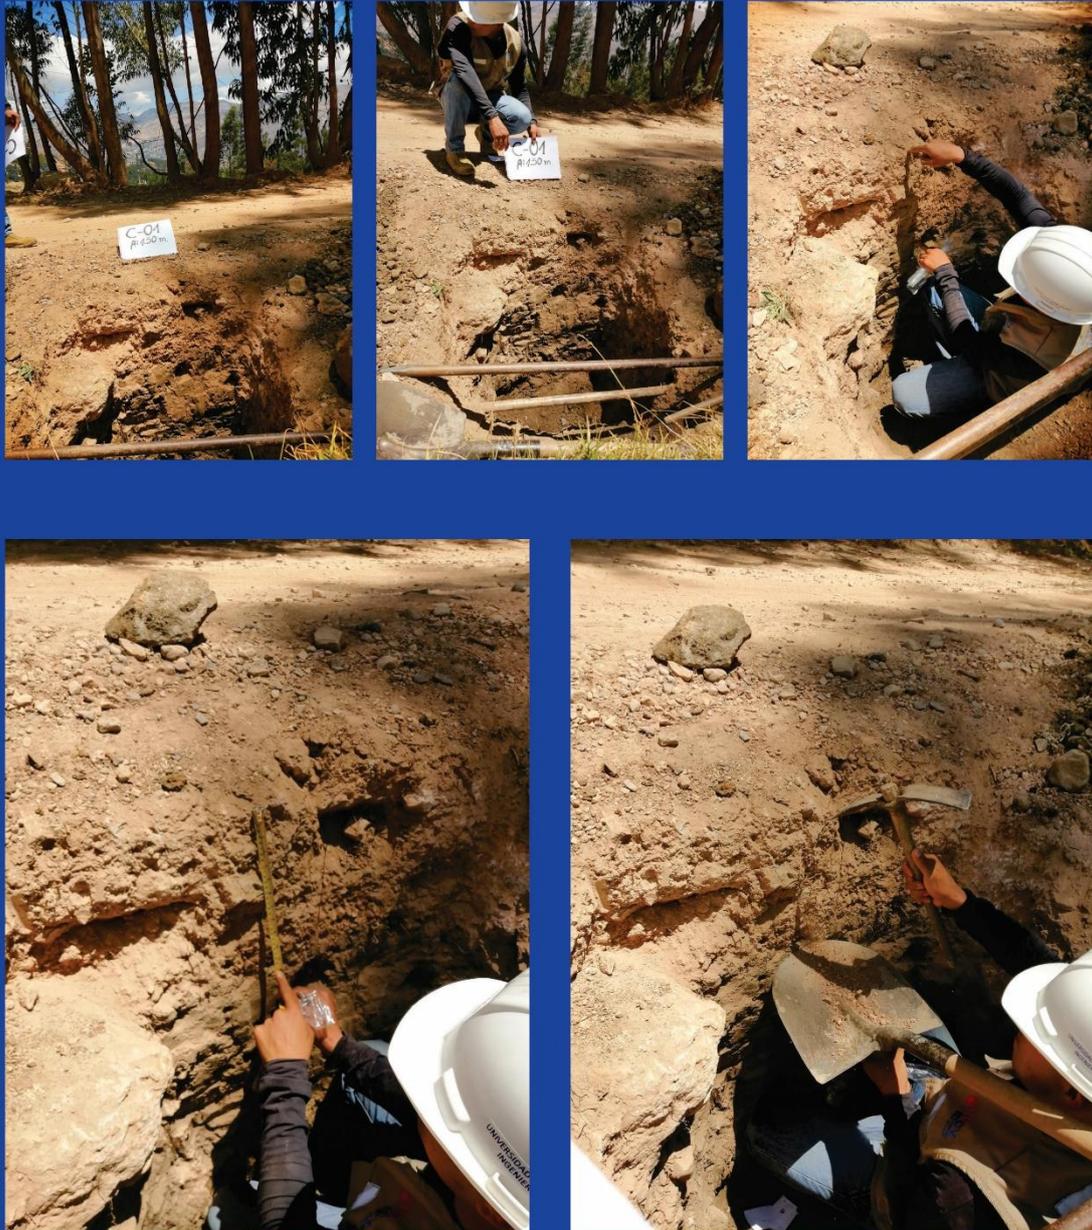
Imagen 1: Calicata N° 1

FOTOGRAFÍAS DE CALICATA N° 1

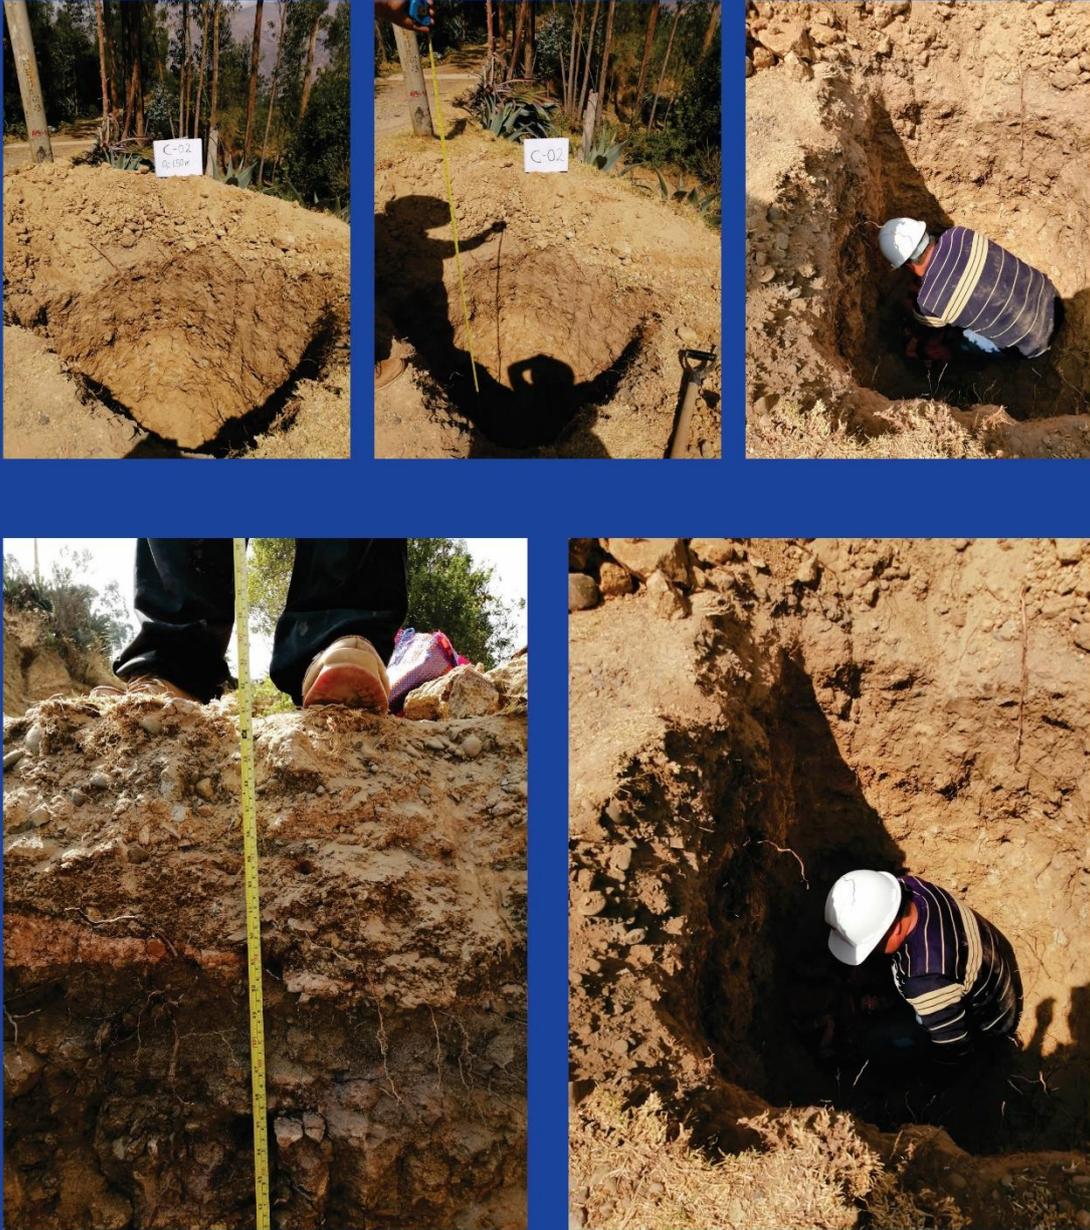
Imagen 2: Calicata N° 2

FOTOGRAFÍAS DE CALICATA N° 2

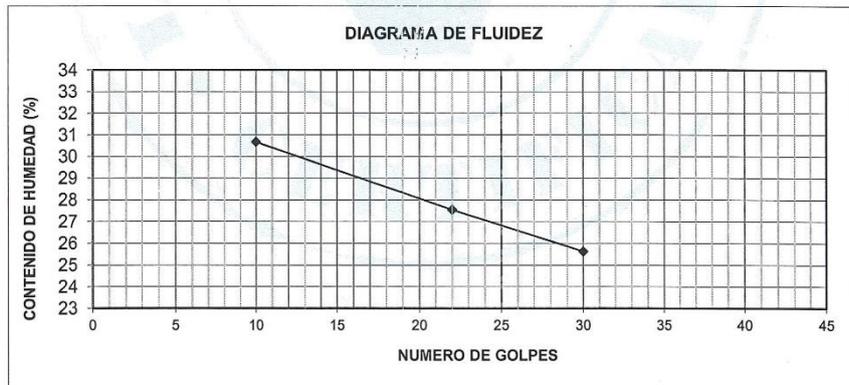
LÍMITE LÍQUIDO :	27%
LÍMITE PLÁSTICO :	16%
ÍNDICE PLÁSTICO :	11%

La muestra de la calicata 1 a pesar de ser un suelo granular, al poseer una plasticidad del 11%, en el cuadro 9 tiene una plasticidad media debería tener especial cuidado a las infiltraciones en su capa, dado que, por tal grado de plasticidad, la fracción fina podría desestabilizar tal capa ya que las arcillas son susceptibles a la humedad, por lo cual, si este fuese utilizado como subrasante en el prisma del pavimento habría que asegurarse del adecuado drenaje de las capas superiores como del drenaje lateral.

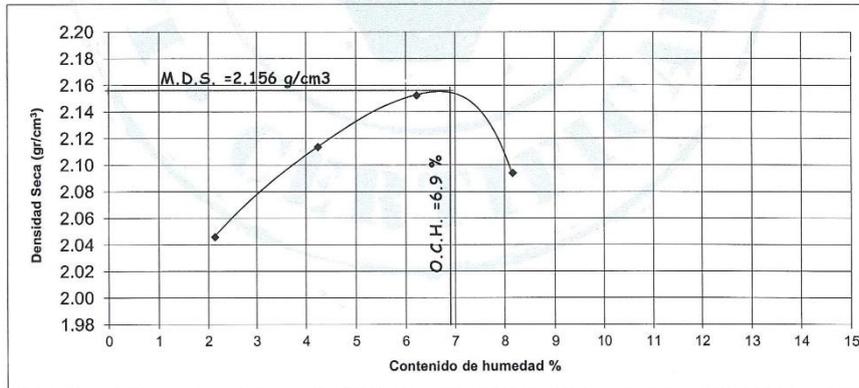
DENSIDAD MAXIMA = 2.156 HUMEDAD OPTIMA = 6.9

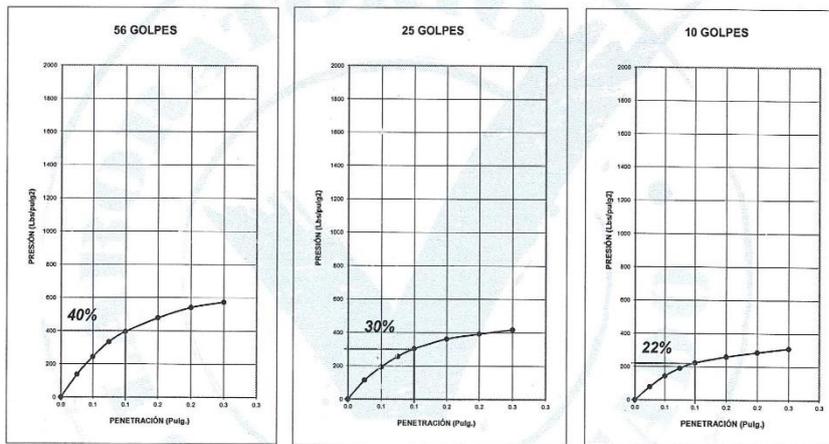
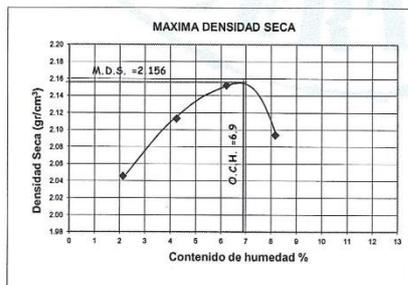
PENETRACION (PULG.)	C.B.R. A 95% DE MAXIMA DENSIDAD SECA	C.B.R. A 100% DE MAXIMA DENSIDAD SECA
0,1"	29.5%	40%

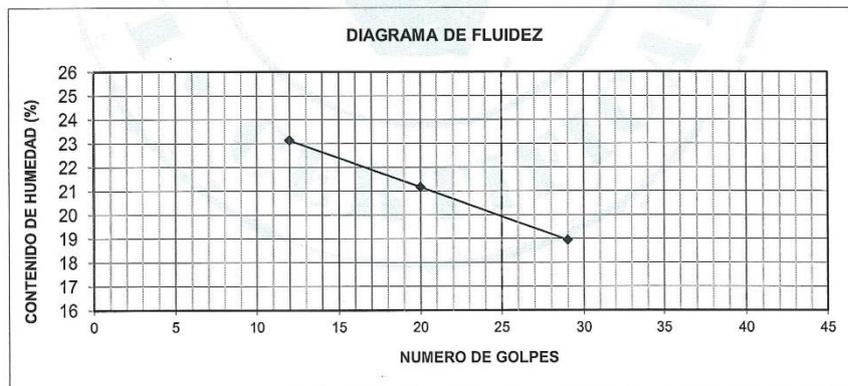
LÍMITE LÍQUIDO :	20%
LÍMITE PLÁSTICO :	17%
ÍNDICE PLÁSTICO :	3%

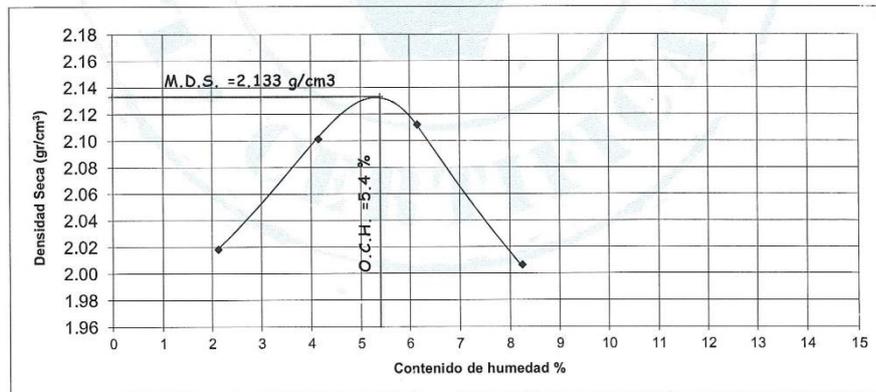
DENSIDAD MAXIMA = 2.133 HUMEDAD OPTIMA = 5.4

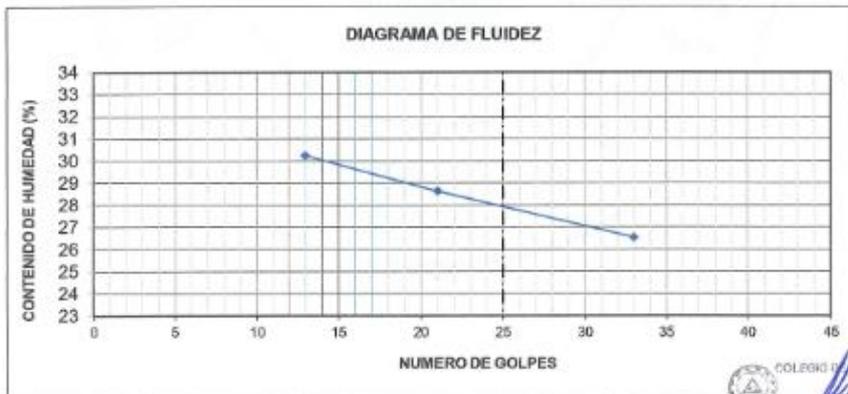
LÍMITE LÍQUIDO :	28%
LÍMITE PLÁSTICO :	17%
ÍNDICE PLÁSTICO :	11%

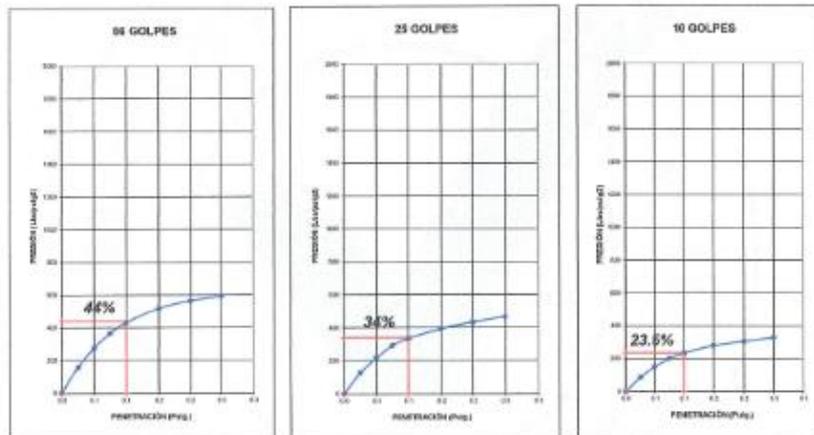
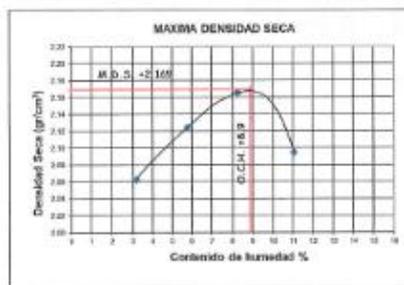
PENETRACIÓN (PULG.)	C.B.R. A 95% DE MAXIMA DENSIDAD SECA	C.B.R. A 100% DE MAXIMA DENSIDAD SECA
0,1"	35%	44%

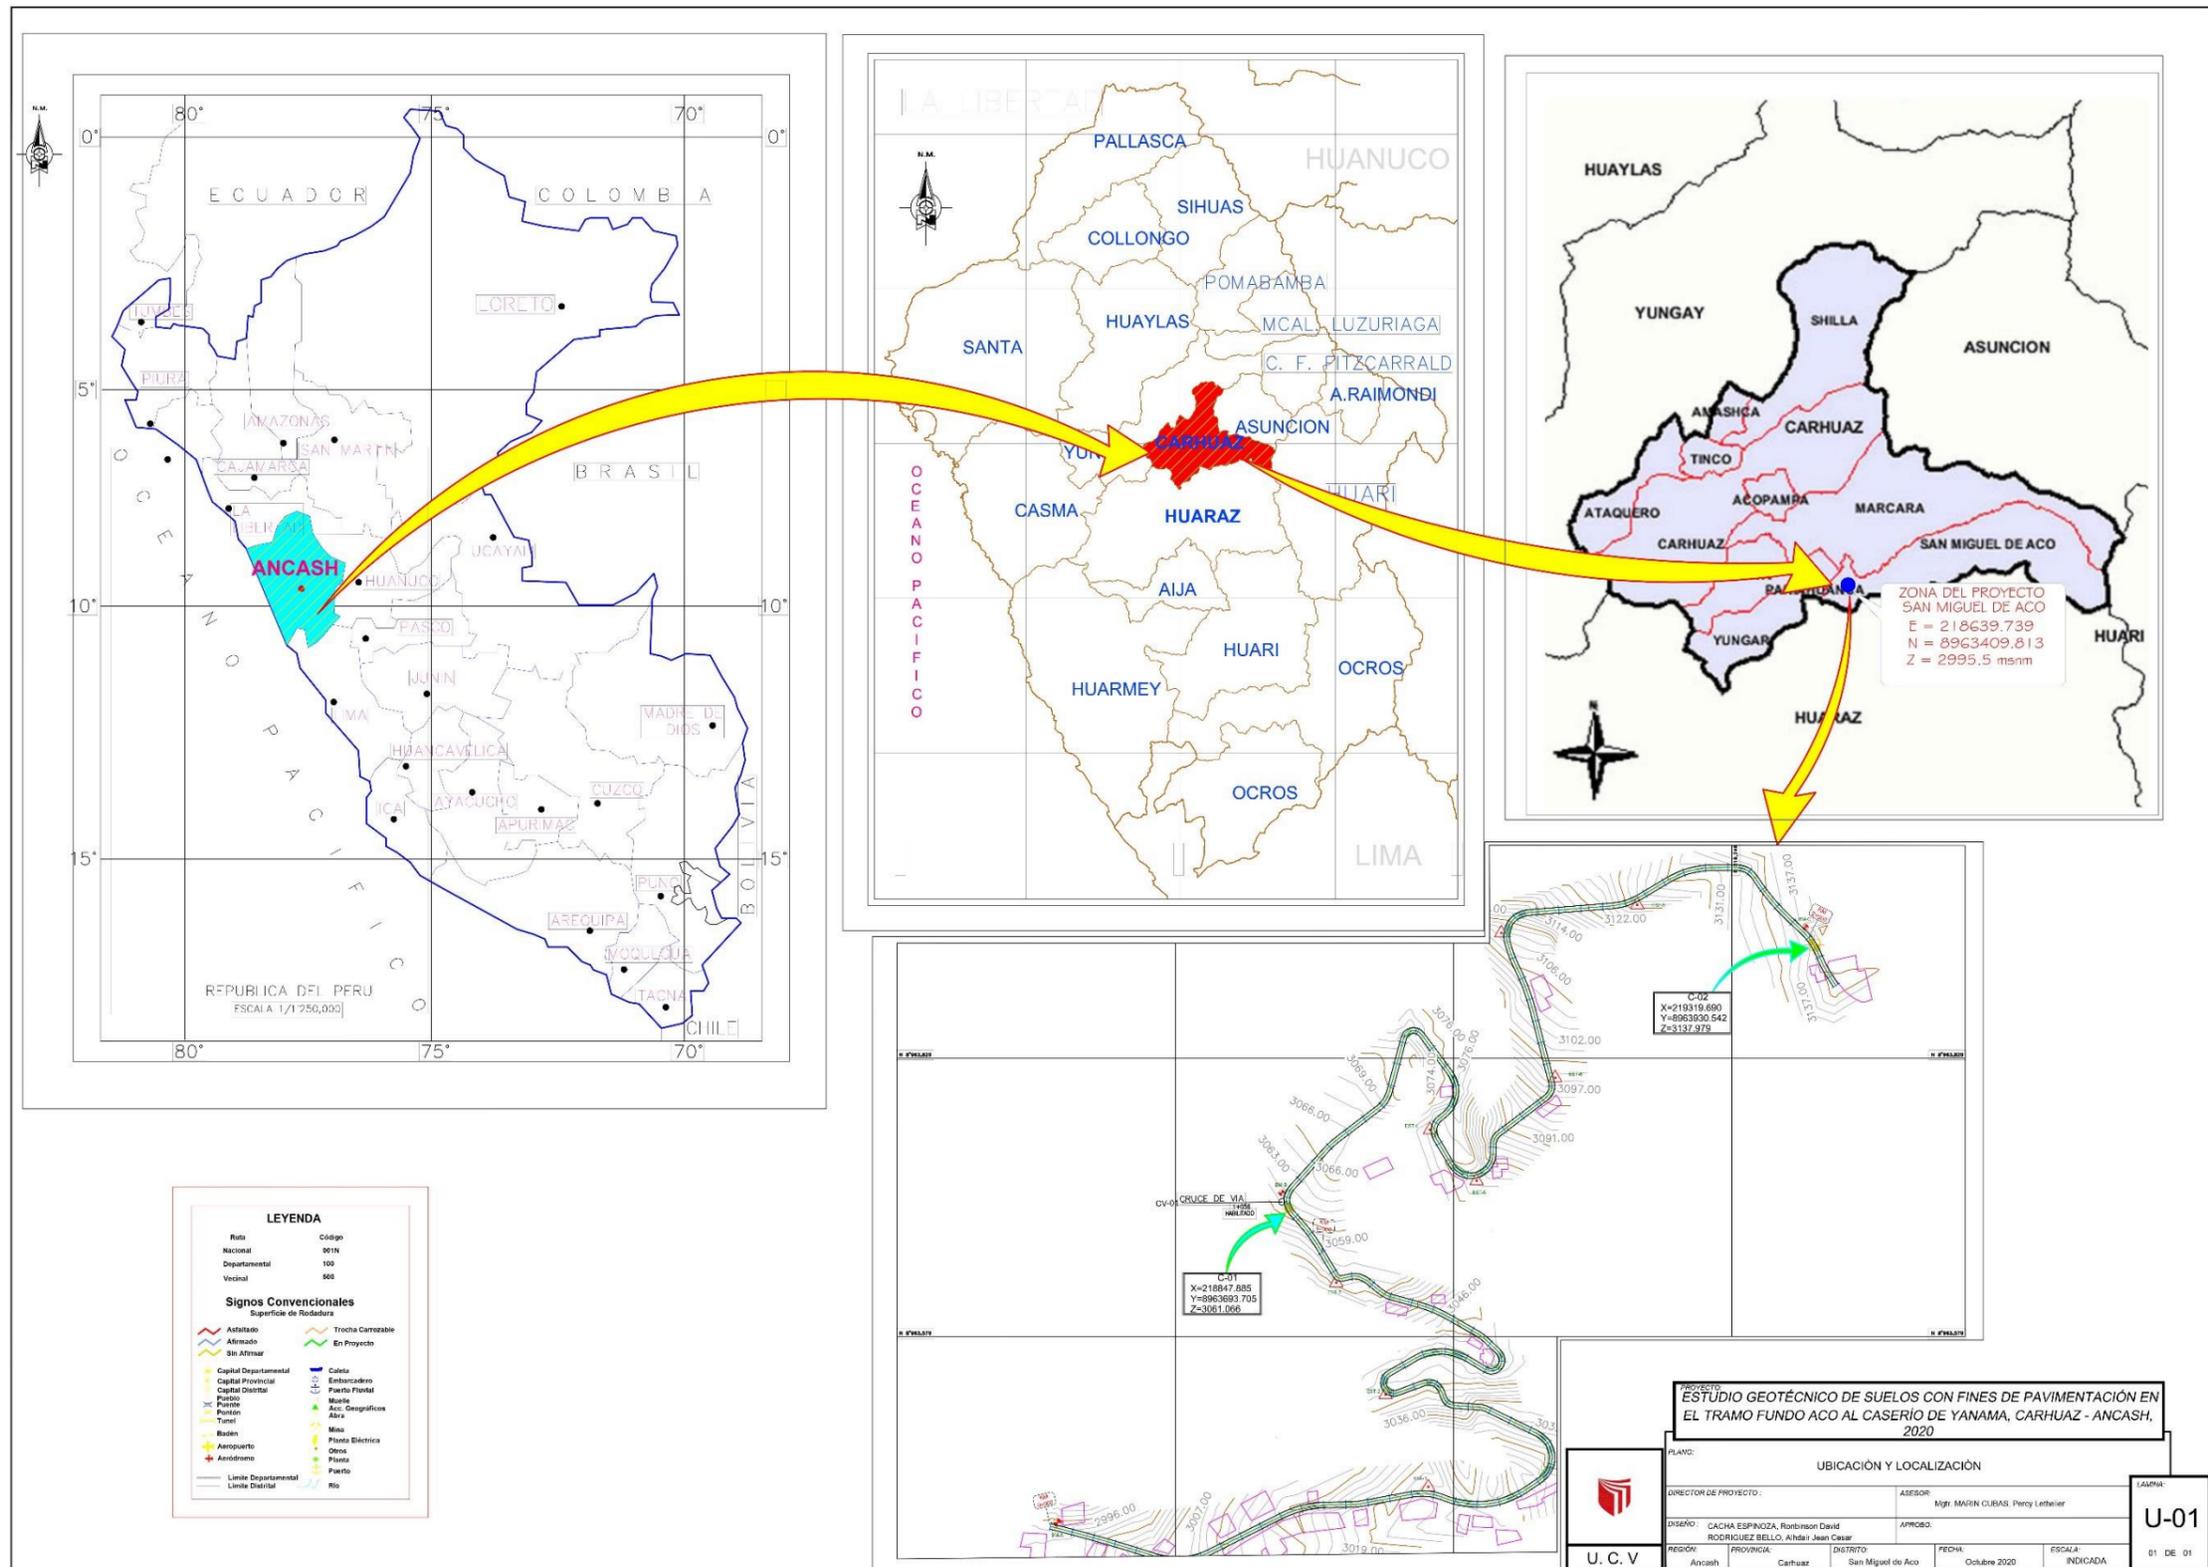
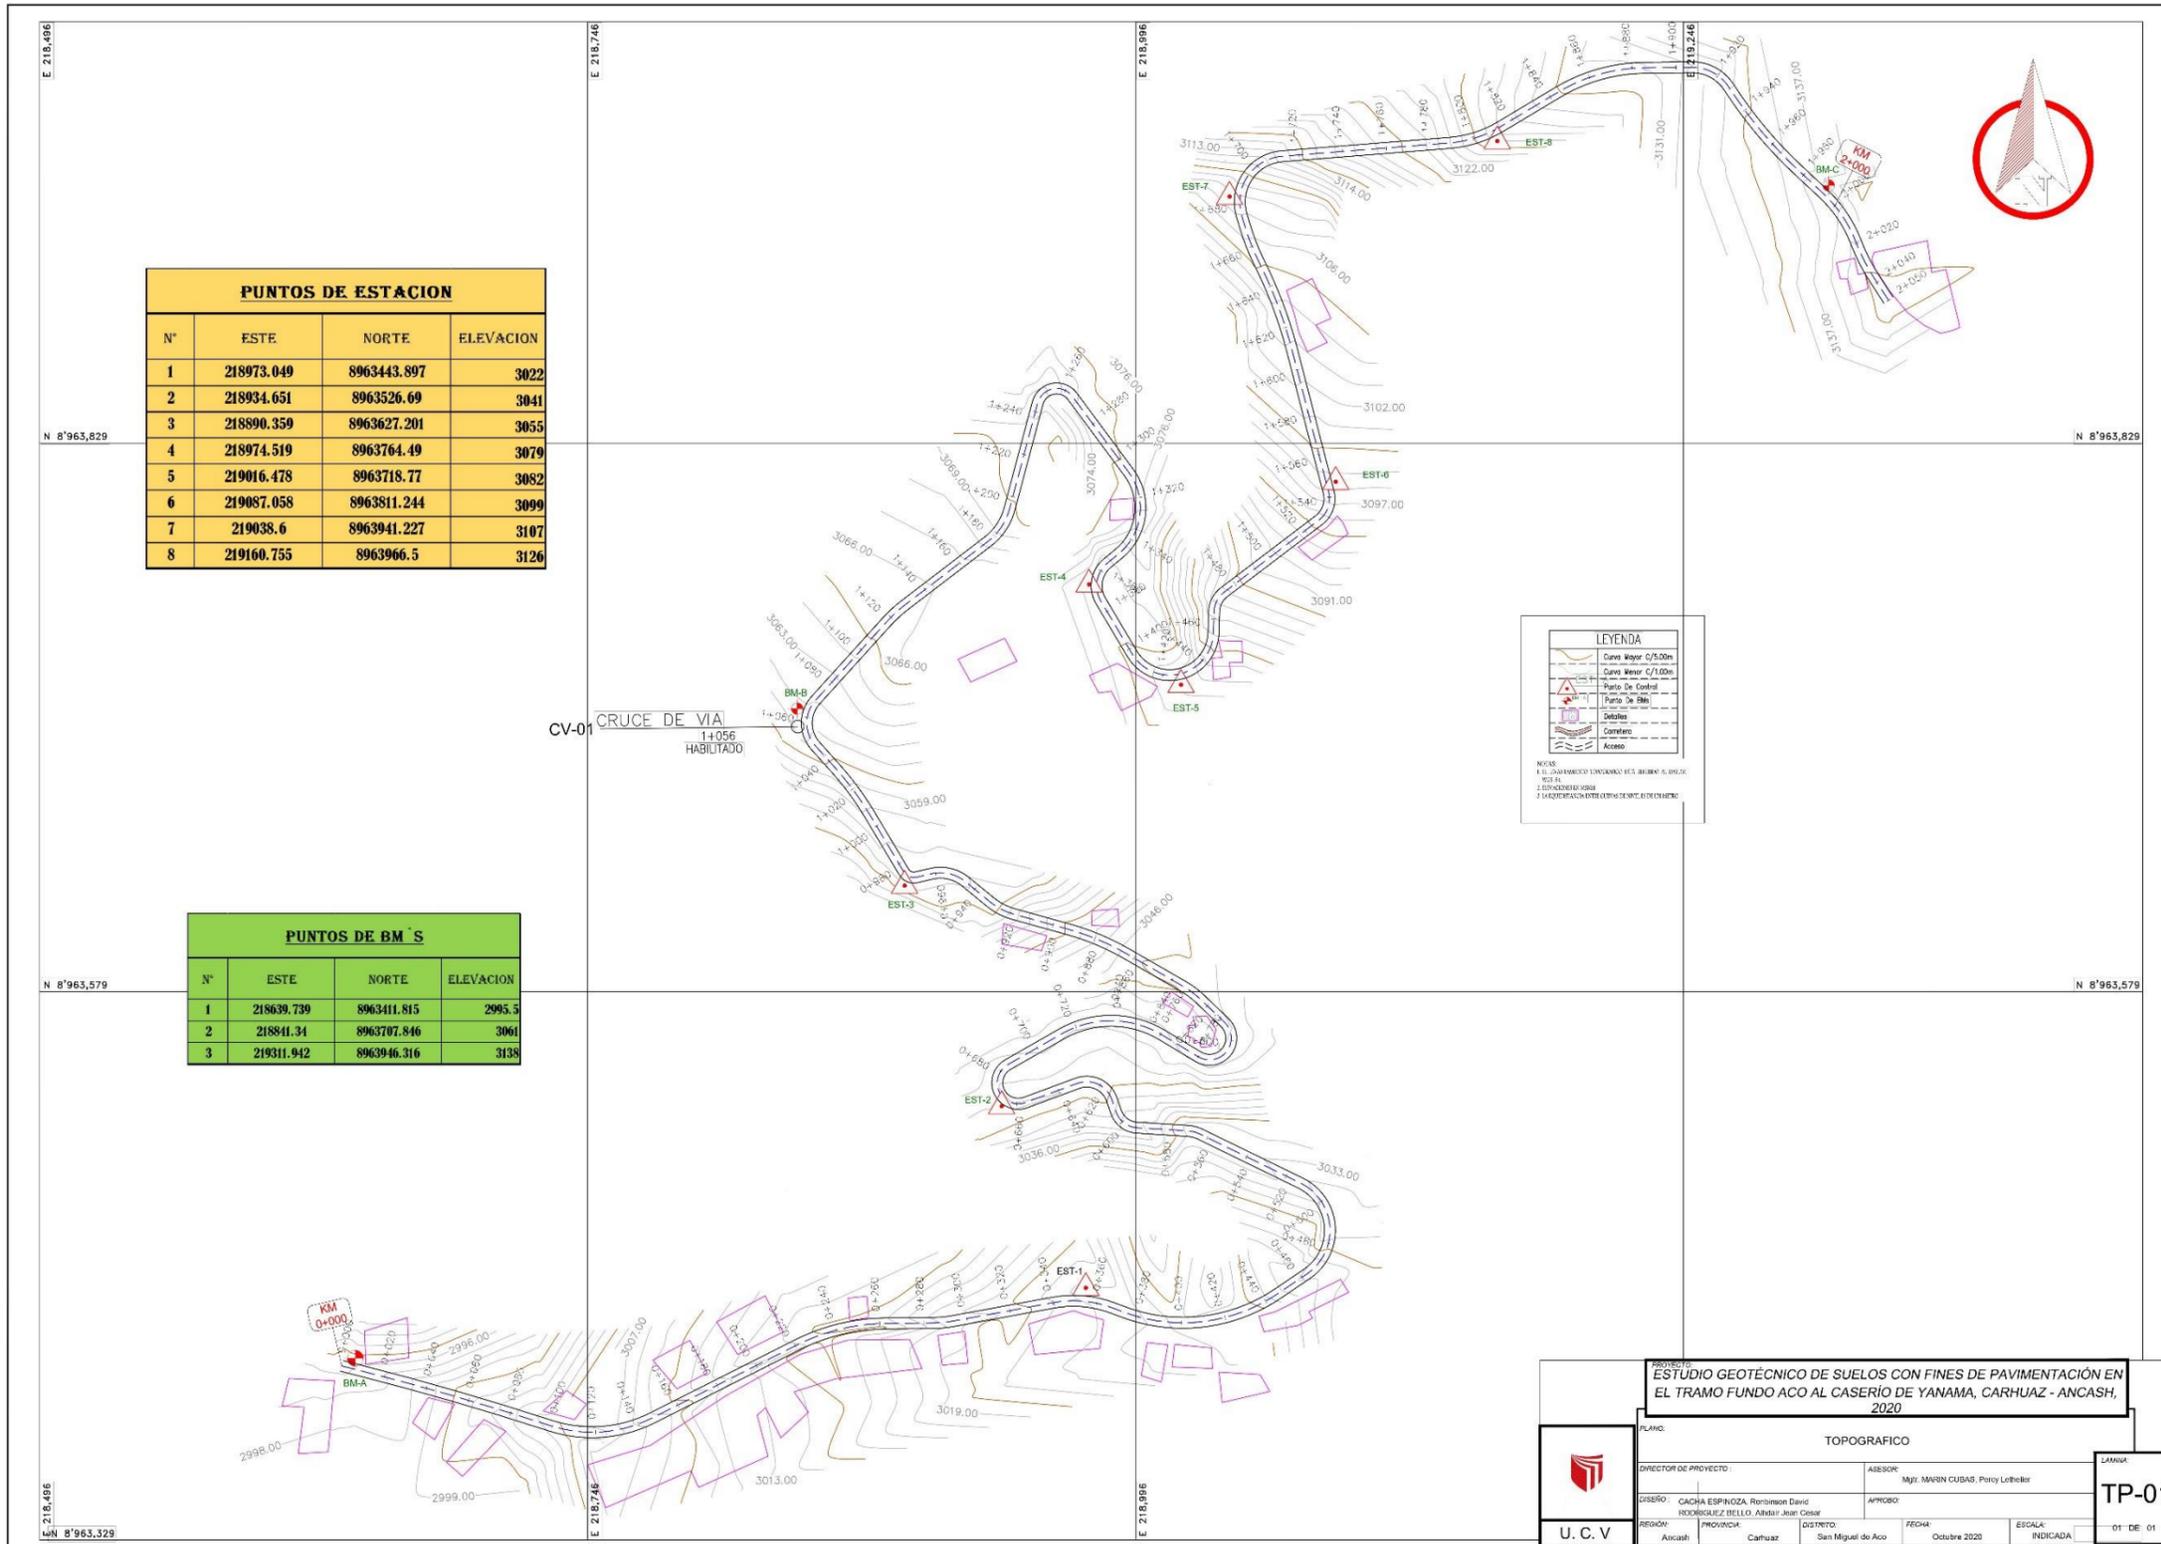
PUNTOS DE ESTACION			
N°	ESTE	NORTE	ELEVACION
1	218973.049	8963443.897	3022
2	218934.651	8963526.69	3041
3	218890.359	8963627.201	3055
4	218974.519	8963764.49	3079
5	219016.478	8963718.77	3082
6	219087.058	8963811.244	3099
7	219038.6	8963941.227	3107
8	219160.755	8963966.5	3126

PUNTOS DE B.M.'S			
N°	ESTE	NORTE	ELEVACION
1	218639.739	8963411.815	2995.5
2	218841.34	8963707.846	3061
3	219311.942	8963946.316	3138

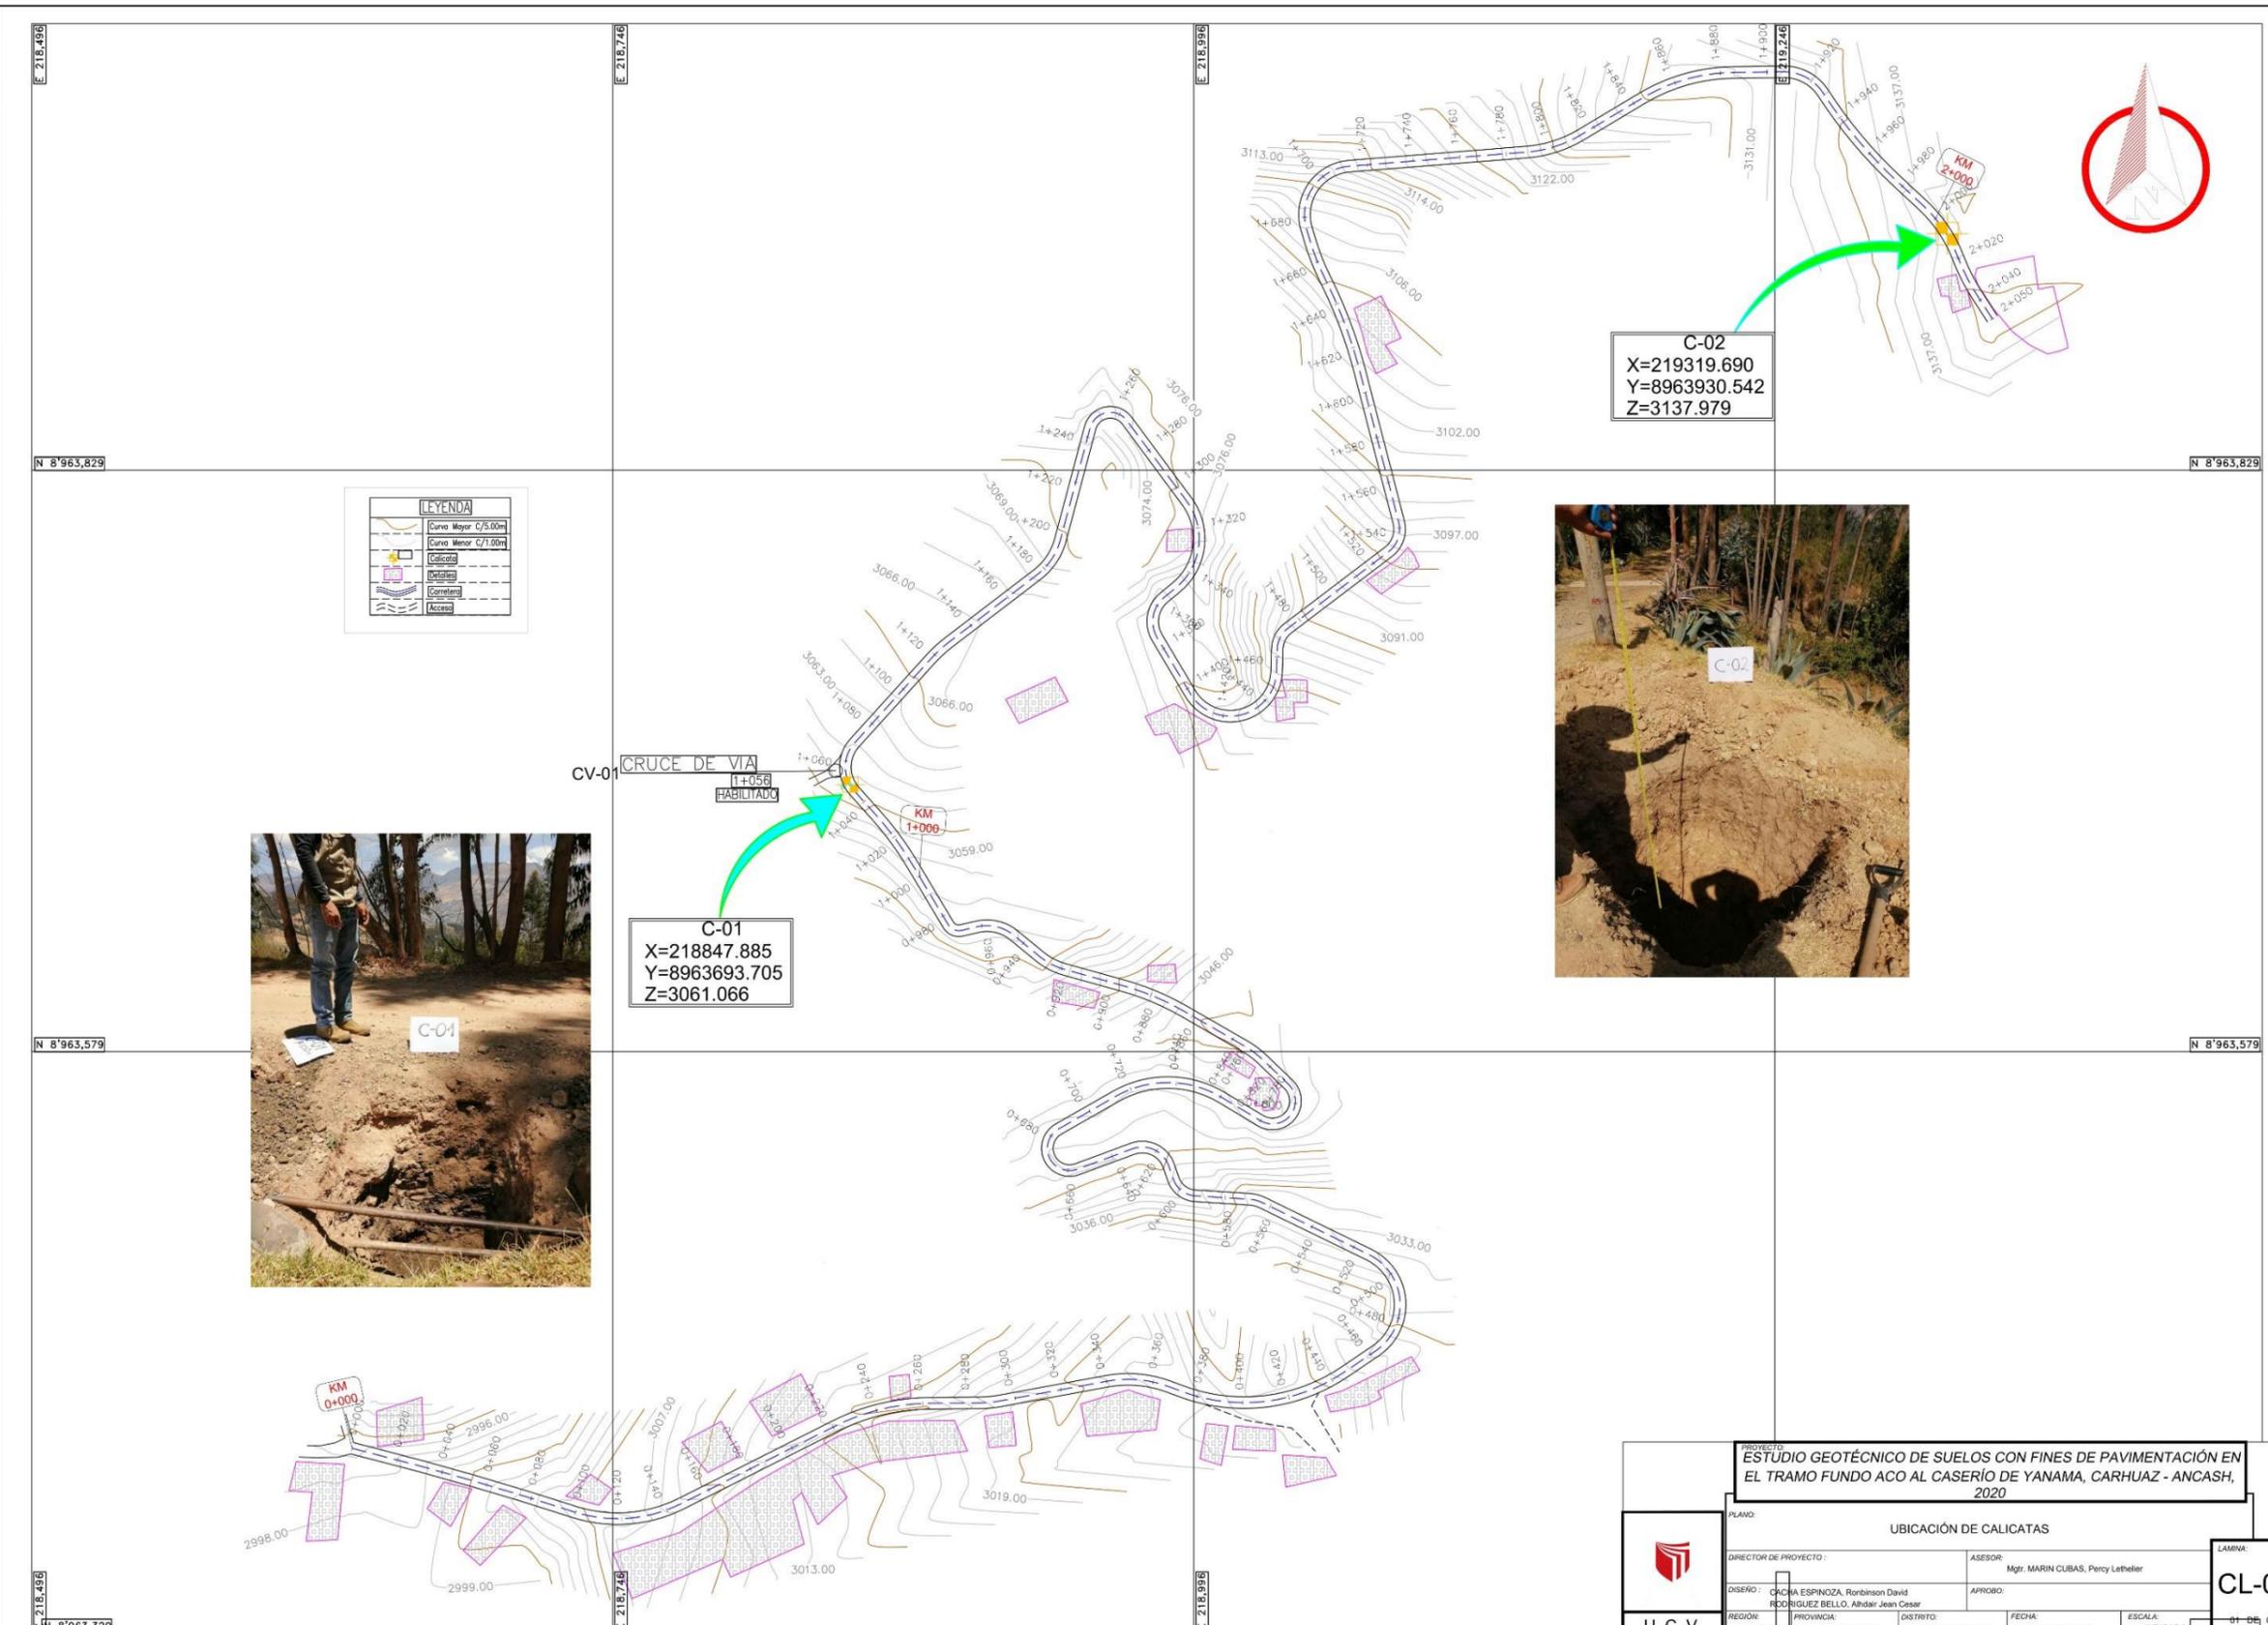
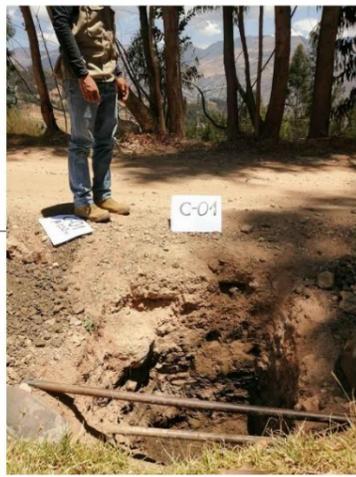
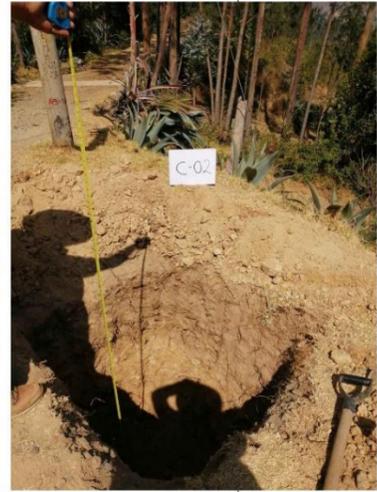
C-01
 X=218847.885
 Y=8963693.705
 Z=3061.066

C-02
 X=219319.690
 Y=8963930.542
 Z=3137.979
