**“Comportamiento estructural de edificaciones esenciales mediante métodos
sísmicos lineales convencionales, Institución Educativa N°54259
Huaquirca-Apurímac, 2020”**

TESIS PARA OBTENER EL TÍTULO PROFESIONAL DE:

Ingeniero Civil

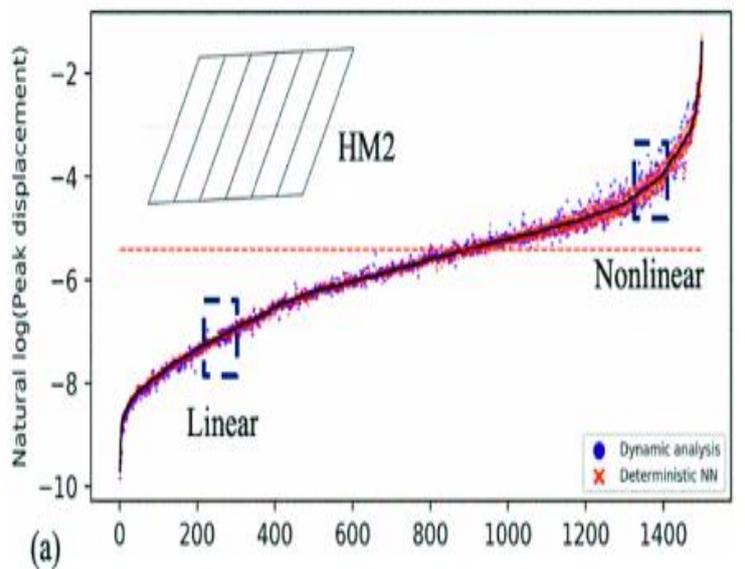
Figura 3.2. Respuestas observadas del análisis dinámico para los casos lineales y no lineales

En referencia a la variable: **Métodos sísmicos lineales convencionales**. Chopra (2012) menciona que: “Estos métodos son procedimientos usados para analizar la respuesta de una estructura ante fuerzas sísmicas” (p. 757). Por su parte. Wilson (2008) indica que: “Son denominados lineales porque no estudia las grandes deformaciones que pueda sufrir la estructura, en consecuencia, estos métodos de análisis no conducen al colapso” (p. 175). [Ver Figura 3.2.](#)

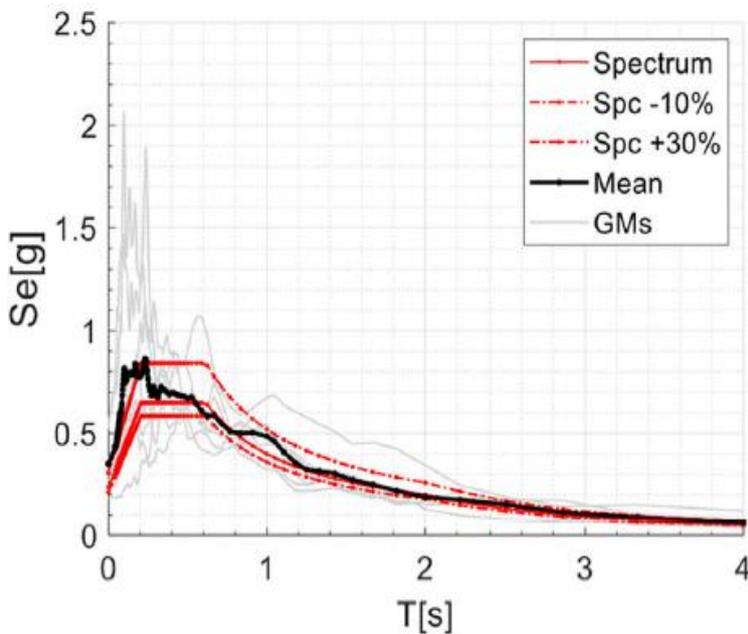
Figura 4.2. Espectros elásticos

De la misma manera, la segunda dimensión: **Análisis dinámico modal espectral**. Huaripata et al., (2020) indican que: “Es un procedimiento de análisis sísmico aplicada a estructuras y que está regulado por un espectro de respuesta, asimismo, está representado por la pseudoaceleración y el periodo de la estructura en base a parámetros de sitio” (p. 2). Ver [Figura 4.2](#). Por otro lado. Karthiga et al., (2020) mencionan que: “Este método de análisis está basado en criterios de los modos naturales de vibración, estos se combinan para encontrar la respuesta completa de la estructura, por lo que, cada modo representa la frecuencia natural de la estructura con su propia amortiguación modal” (p. 2). Esta dimensión se puede medir mediante el **indicador del espectro de respuesta**.

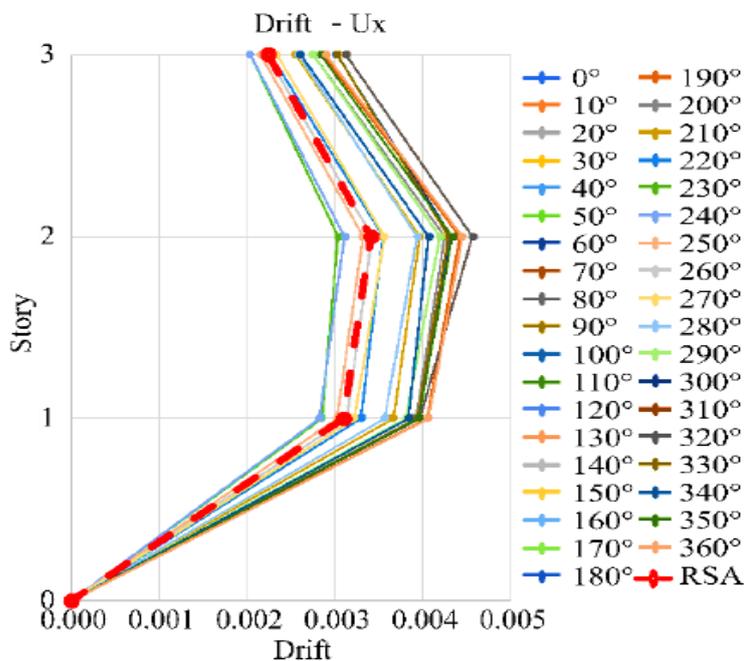
Figura 5.2. Distorsión de entrepiso

De lo mencionado, la primera dimensión de la variable comportamiento estructural de edificaciones esenciales son los **desplazamientos**. Aksoylu et al., (2020) indican que: “Los desplazamientos son inducidos directamente por la magnitud de la cortante basal” (p. 303). Es decir, se producen por la acción de fuerzas en una estructura. Por su parte Ferrotto et al., (2020) refieren que: “Los desplazamientos en una estructura son el cambio de posición de un nudo a otro por la aplicación de cargas estáticas y dinámicas” (p. 12). En consecuencia, este se ve afectado según se incremente las cargas para cada modelo estructural. La dimensión descrita tiene como indicadores al **desplazamiento lateral** y a la **distorsión de entrepiso**. Ver [Figura 5.2](#).

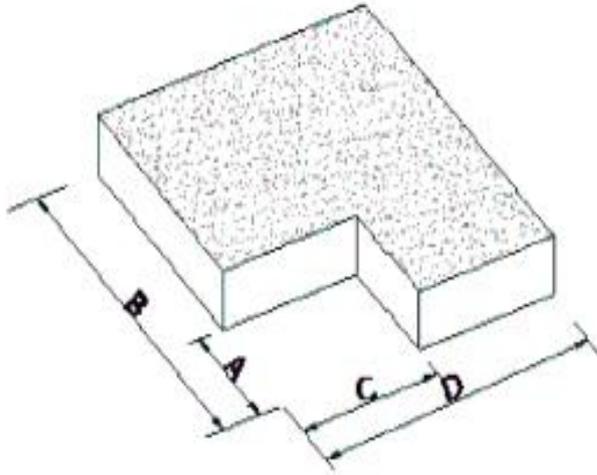
Figura 6.2. Irregularidad en Planta

basado en la geometría estructural y también de acuerdo a la concentración de su masa” (p. 53). Asimismo, esta dimensión está fundamentada por los indicadores que son la **irregularidad en altura y en planta**. [Ver Figura 6.2.](#)

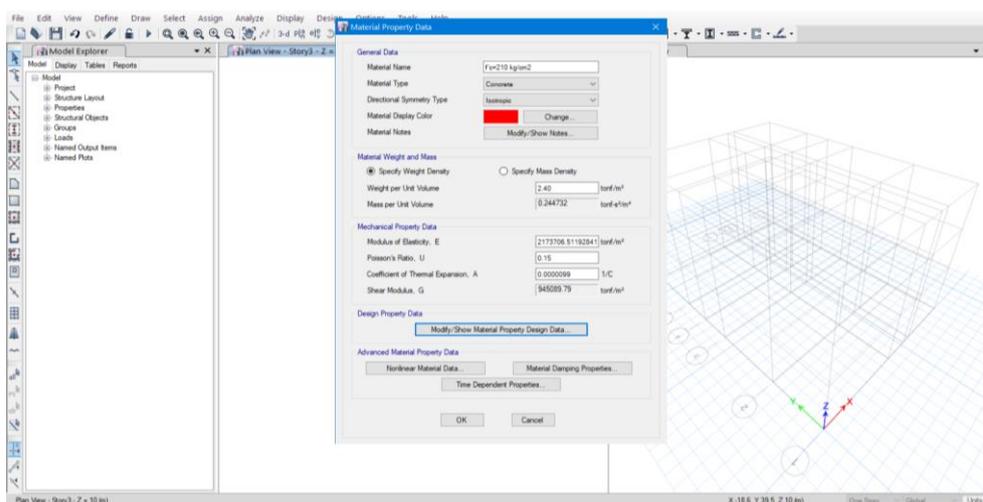
Figura 7.3. Asignación de las características del material.

El modelo estructural se realizó mediante el software ETABS. Para iniciar este proceso se definió el tipo de material de los elementos estructurales, que de acuerdo a las especificaciones técnicas la resistencia a la compresión del concreto es de 210 kg/cm^2 con acero grado 60, este material constituye también a la losa aligerada y a la escalera. [Ver Figura 7.3.](#) Por otra parte, es debido mencionar que los procedimientos realizados son aplicables para ambos bloques.

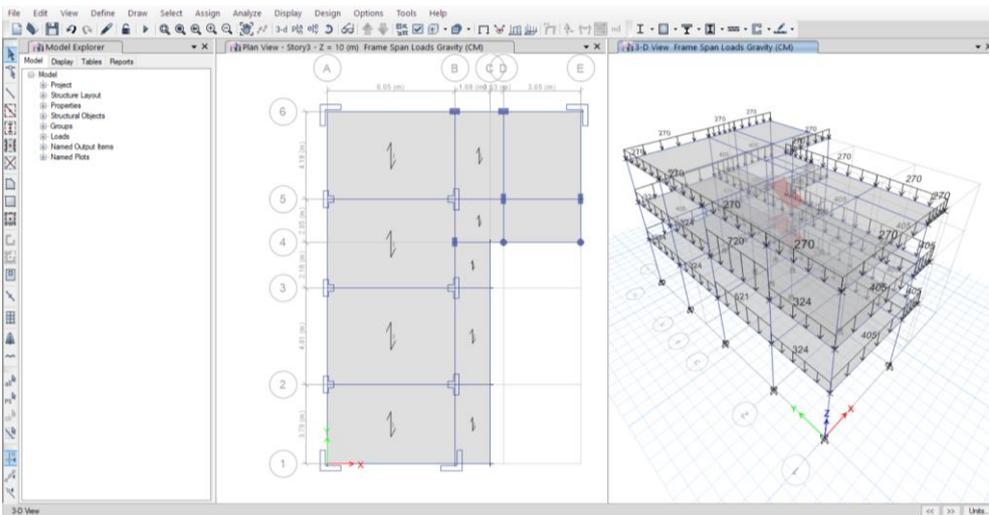
Figura 9.3. Asignación de cargas.

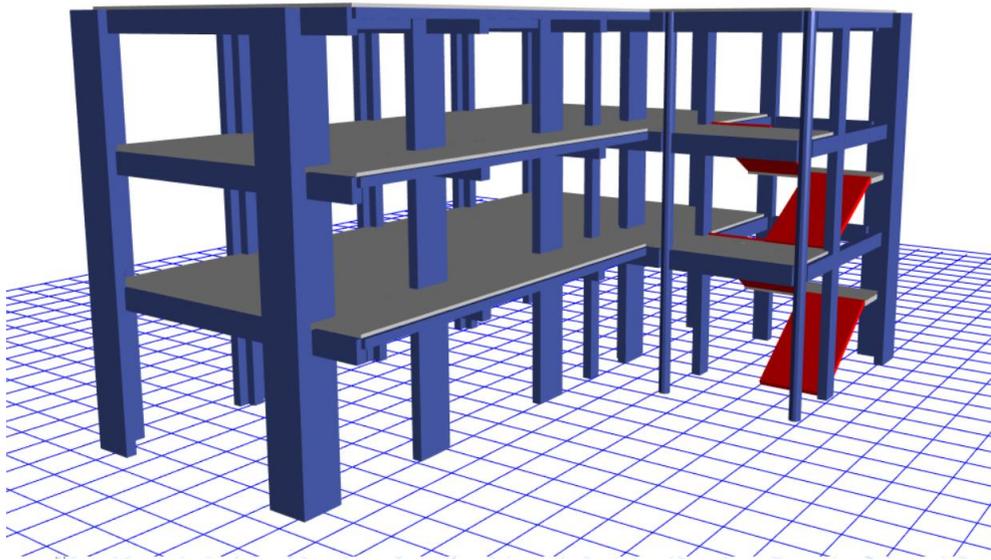
Figura 10.3. Modelo tridimensional del bloque 1.

Finalmente, se terminó de realizar el modelo tridimensional. Ver [Figura 10.3.](#) y [Figura 11.3.](#)

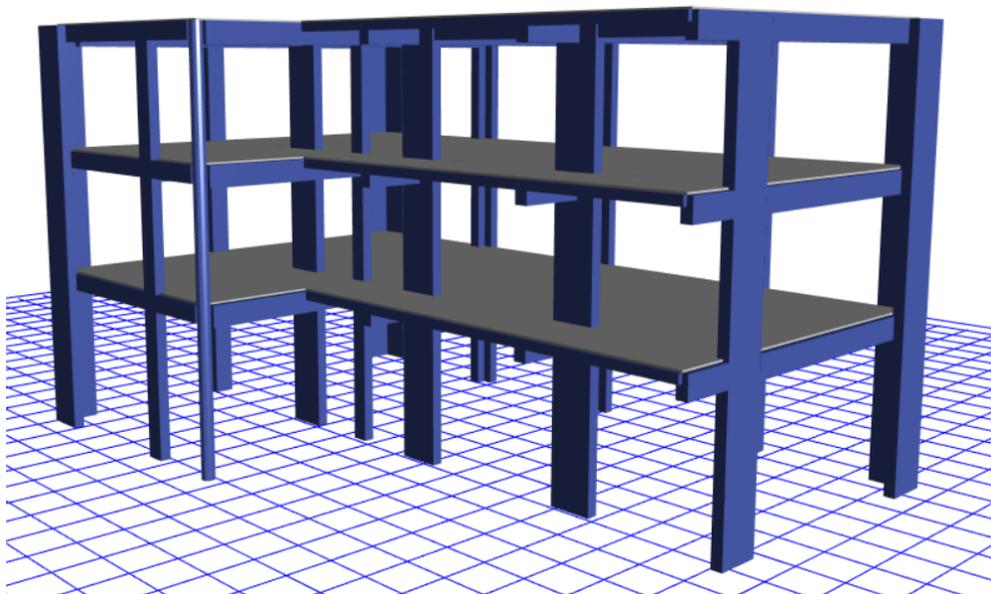
Figura 11.3. Modelo tridimensional del bloque 2.

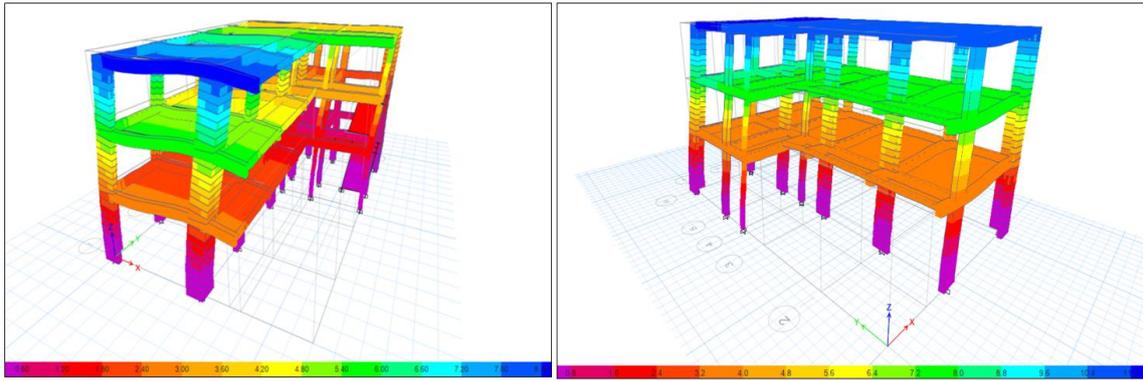
Figura 12.3. Comportamiento estructural del bloque 1 y 2 por el AEFE en la componente X.

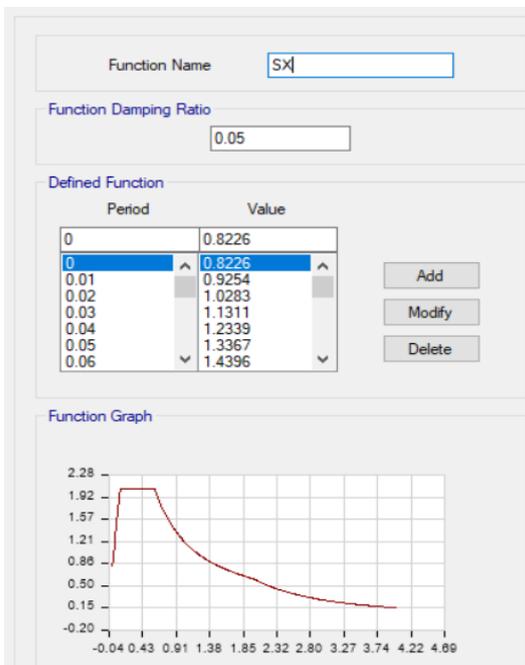
Figura 13.3. Espectro de respuesta del bloque 1 y 2

Se calculó considerando los parámetros de la [Tabla 7.3](#). Es necesario mencionar que los bloque 1 y 2 tienen iguales parámetros sísmicos, por lo que, se determinó un solo espectro de respuesta. [Ver Figura 13.3](#).

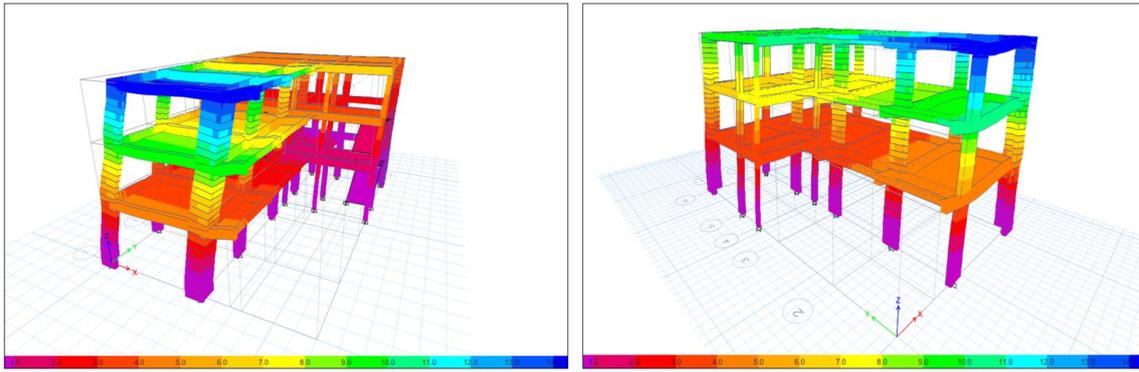
Figura 14.3. Comportamiento estructural del bloque 1 y 2 por el ADME en la componente X.

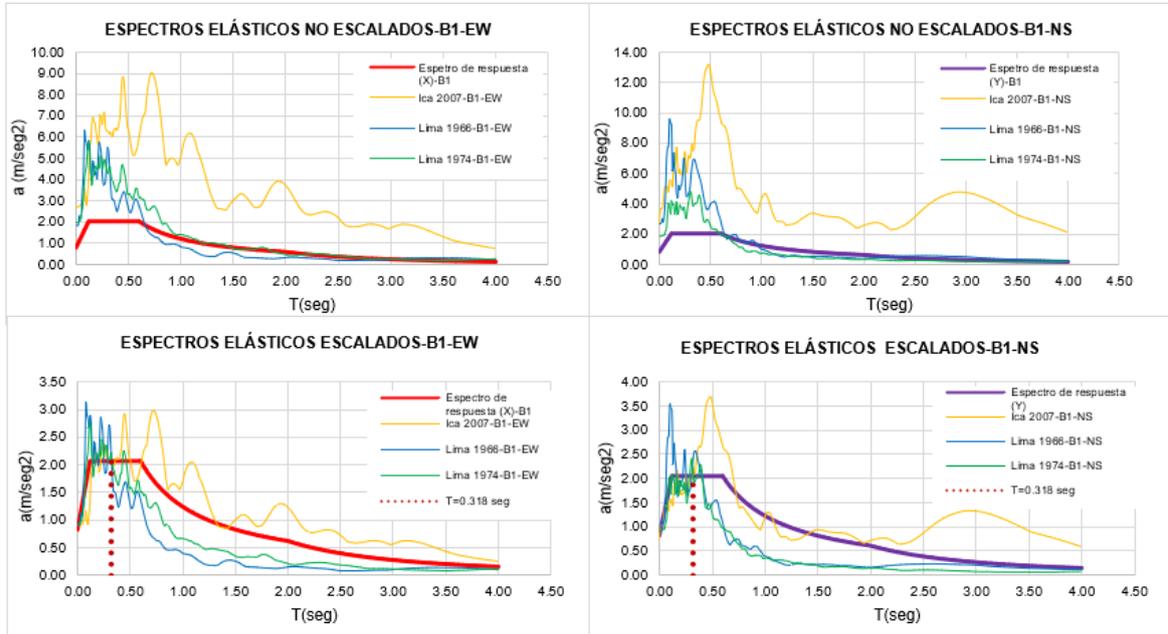
Figura 15.3. Espectros elásticos del bloque 1 a $T=0.318$ segundos.

Es evidente que los R.S. seleccionados ocurrieron en la zona 4, en consecuencia, fue necesario compatibilizarlos con en el espectro de respuesta (espectro objetivo) de los bloques 1 y 2 en base a su periodo fundamental. Ver Figura 15.3. y Figura 16.3.

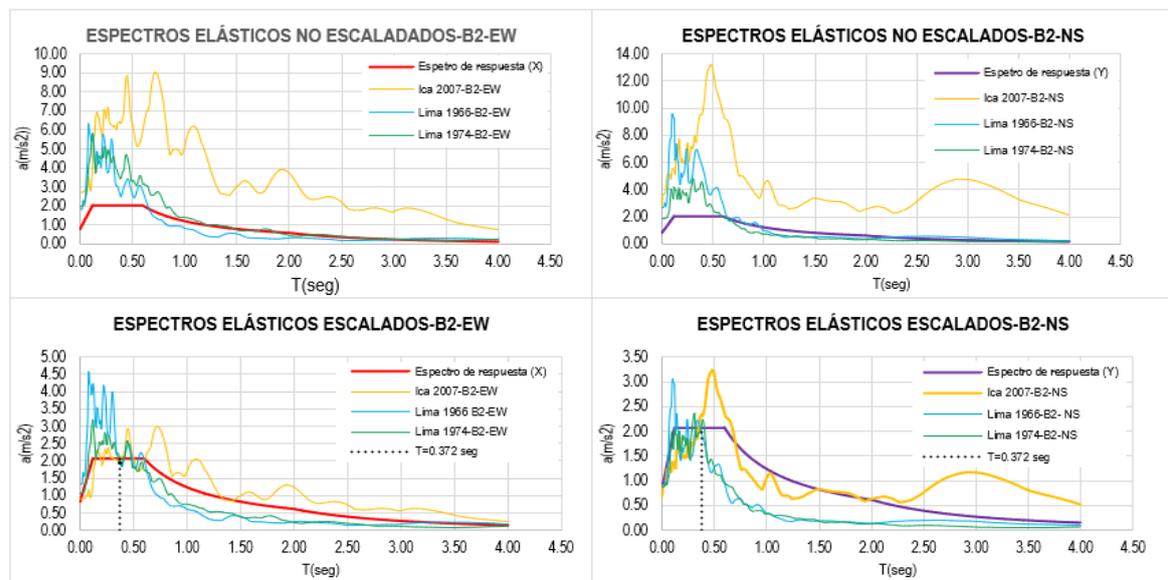
Figura 16.3. Espectros elásticos del bloque 2 a $T=0.372$ segundos.

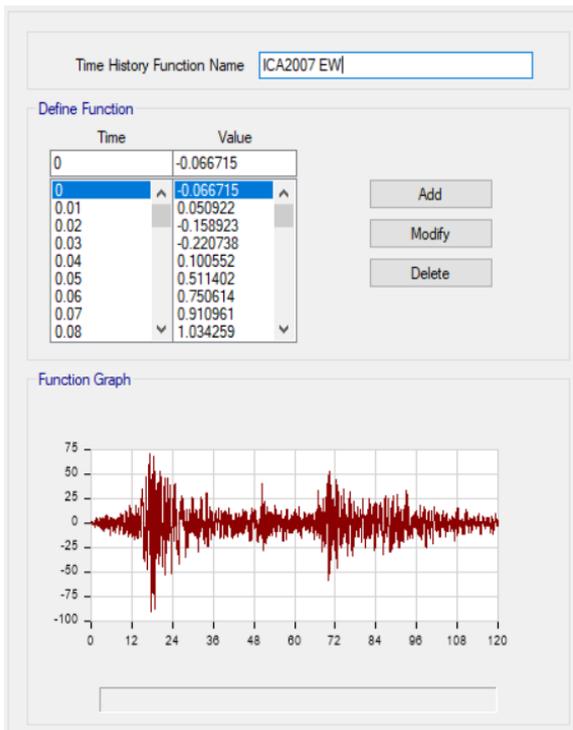
Figura 17.3. Registro sísmico de Ica 2007-EW.

De la [Tabla 16.3.](#) y [Tabla 17.3.](#) se interpreta que los PGA de los acelerogramas se reducen en 25 % a 30% escaladas a los periodos fundamentales de ambos bloques. En la [Figura 17.3.](#) y [Figura 18.3.](#) se aprecia dos de los doce R.S. debidamente escalados e importados al software ETABS.

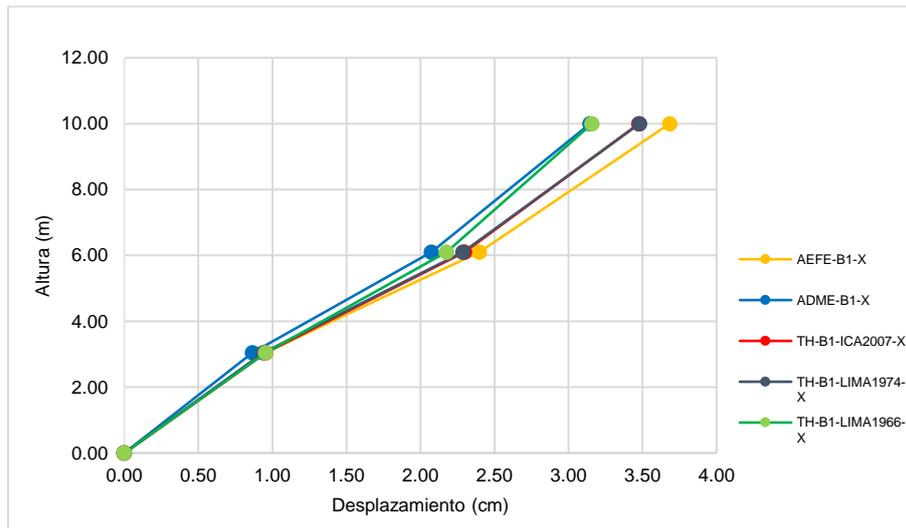
Figura 19.4. Desplazamientos laterales del bloque 1 en la dirección X.

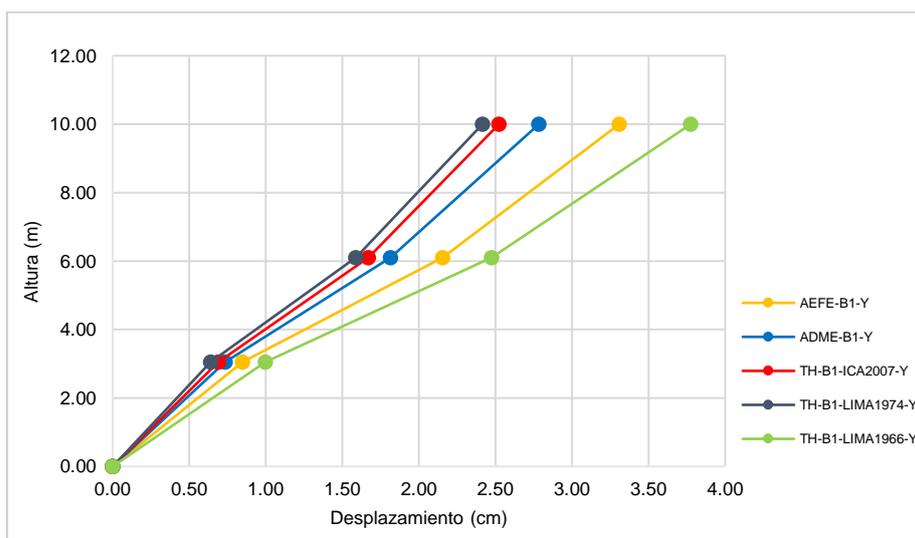
Figura 20.4. Desplazamientos laterales del bloque 1 en la dirección Y.

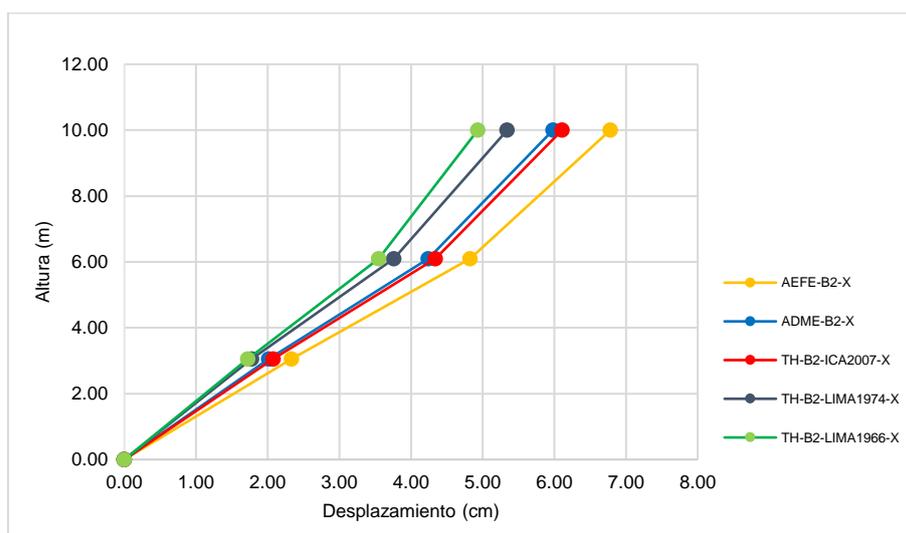
Figura 21.4. Desplazamientos laterales del bloque 2 en la dirección X.

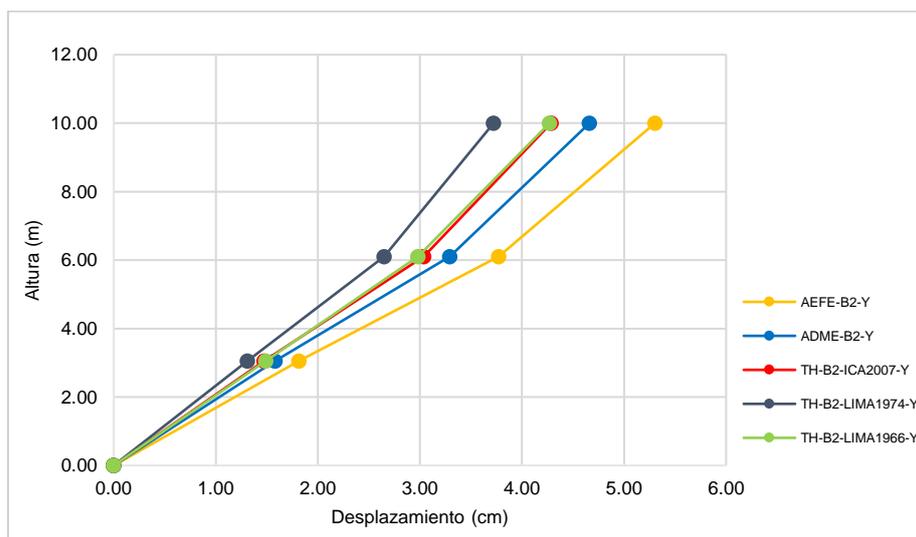
Figura 22.4. Desplazamientos laterales del bloque 2 en la dirección Y.

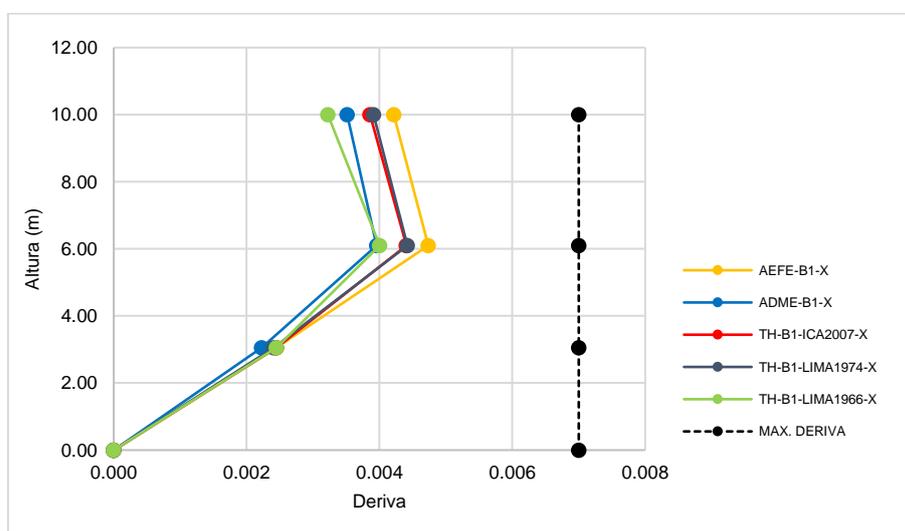
Figura 23.4. Distorsión de entrepiso del bloque 1 en la dirección X.

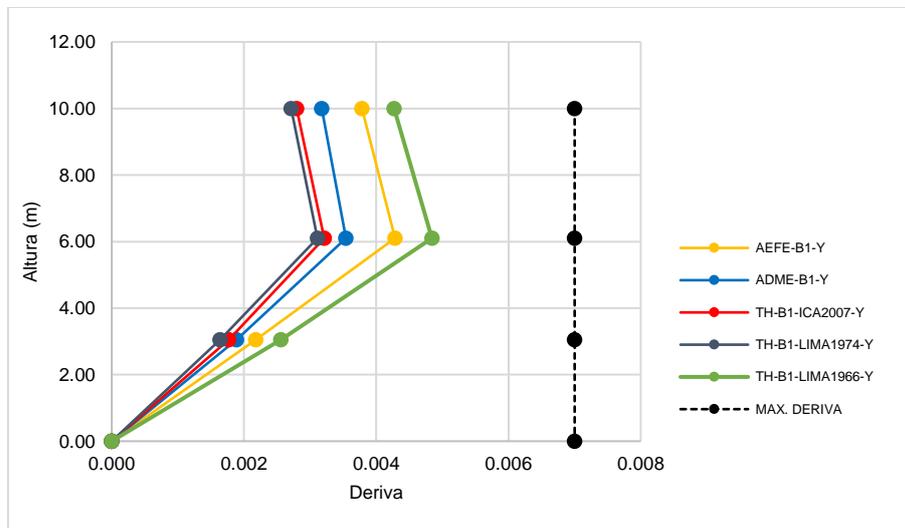
Figura 24.4. Distorsión de entrepiso del bloque 1 en la dirección Y.

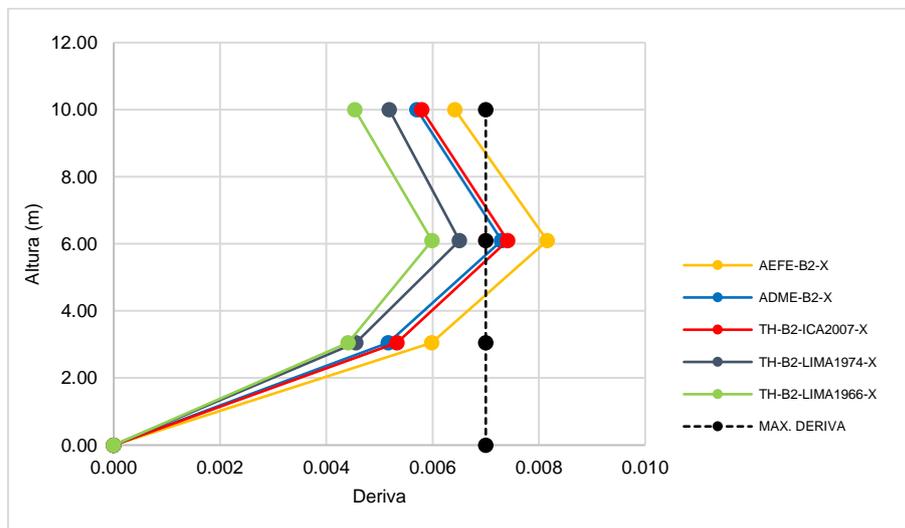
Figura 25.4. Distorsión de entrepiso del bloque 2 en la dirección X

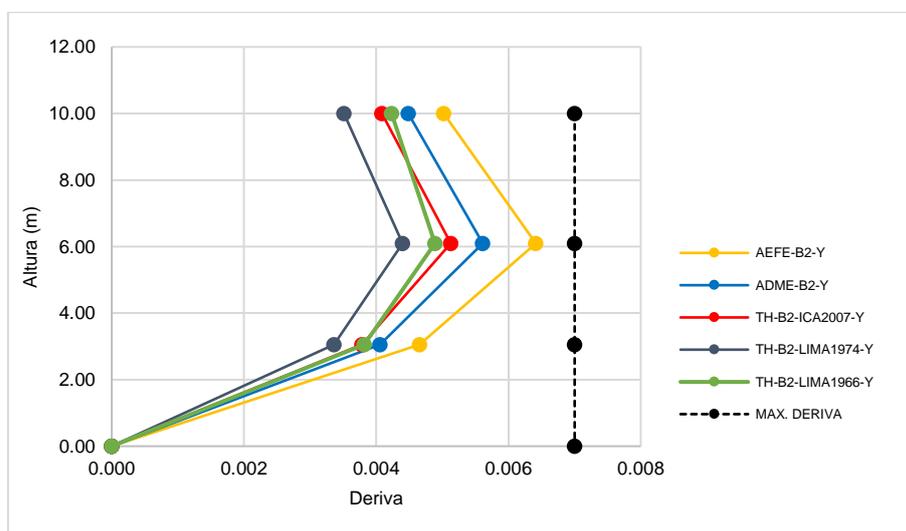
Figura 26.4. Distorsión de entrepiso del bloque 2 en la dirección Y

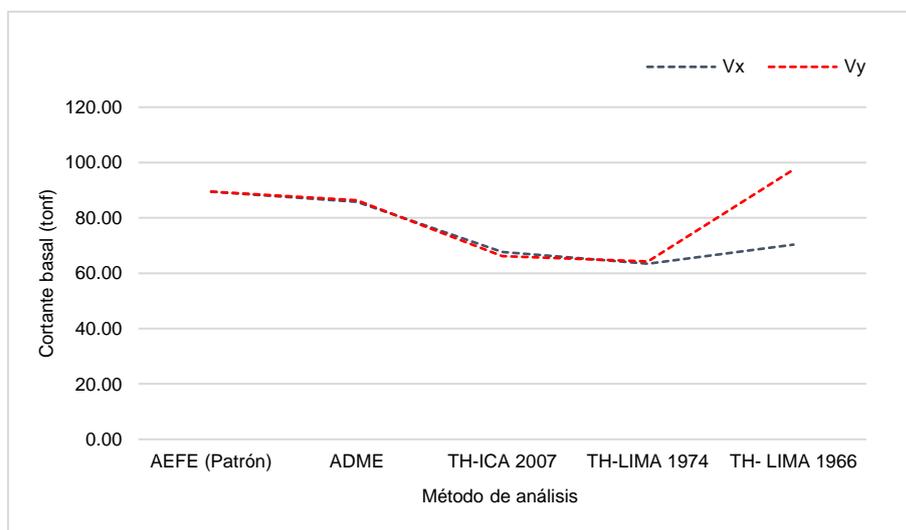
Figura 27.4. Cortantes basales del bloque 1 en la dirección X y Y.

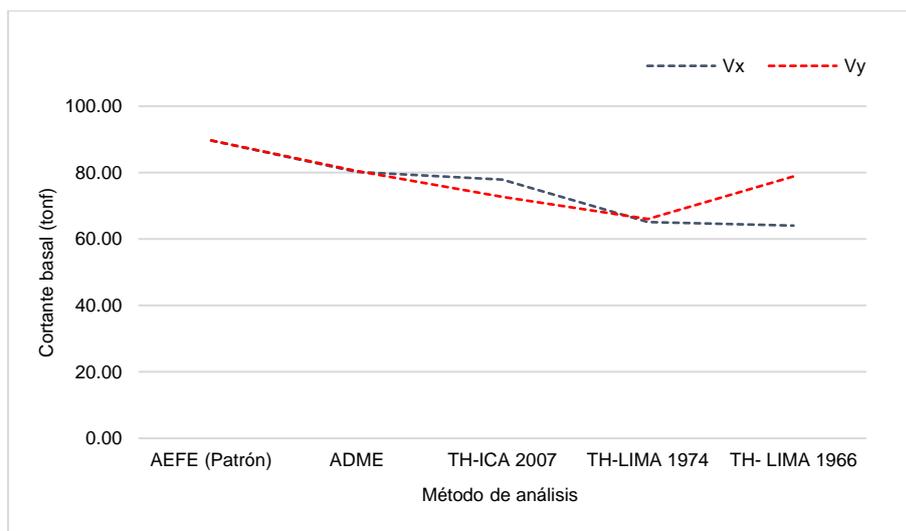
Figura 28.4. Cortantes basales del bloque 2 en la dirección X y Y.

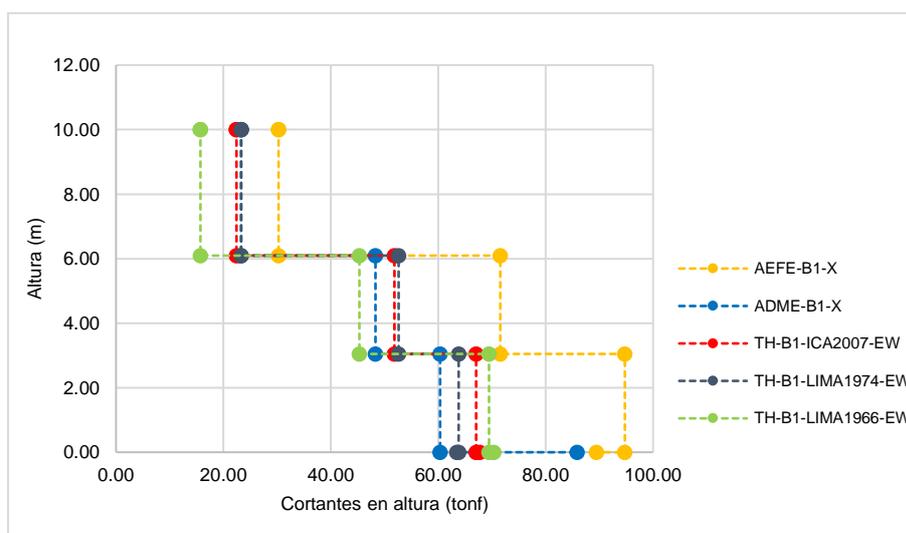
Figura 29.4. Fuerzas cortantes en altura del bloque 1 en la dirección X.

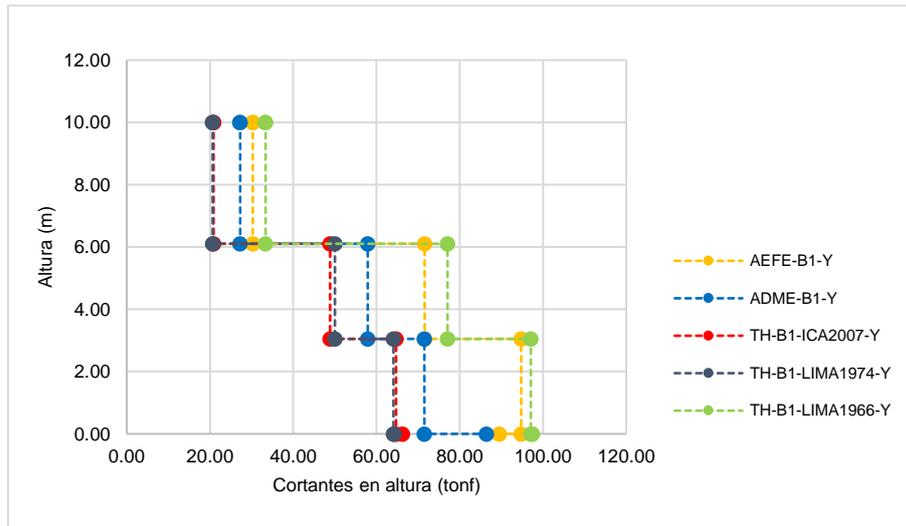
Figura 30.4. Fuerzas cortantes en altura del bloque 1 en la dirección Y.

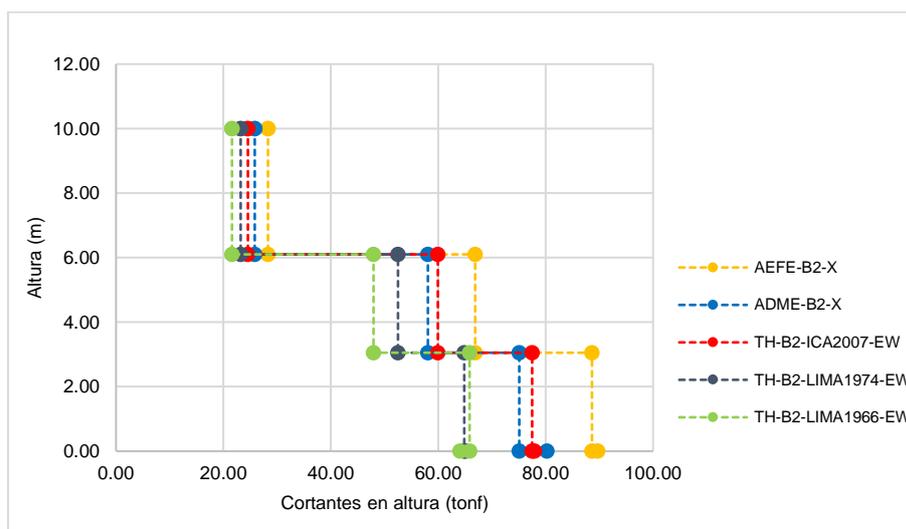
Figura 31.4. Fuerzas cortantes en altura del bloque 2 en la dirección X.

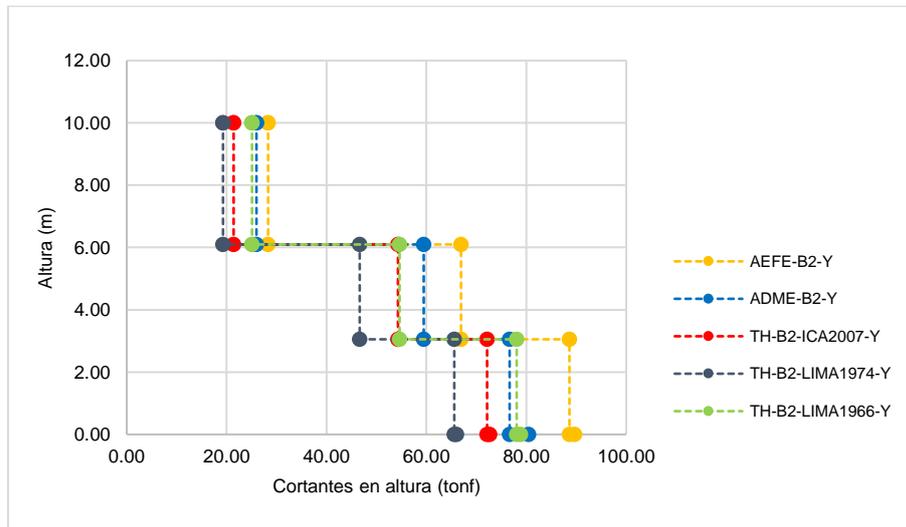
Figura 32.4. Fuerzas cortantes en altura del bloque 2 en la dirección Y.

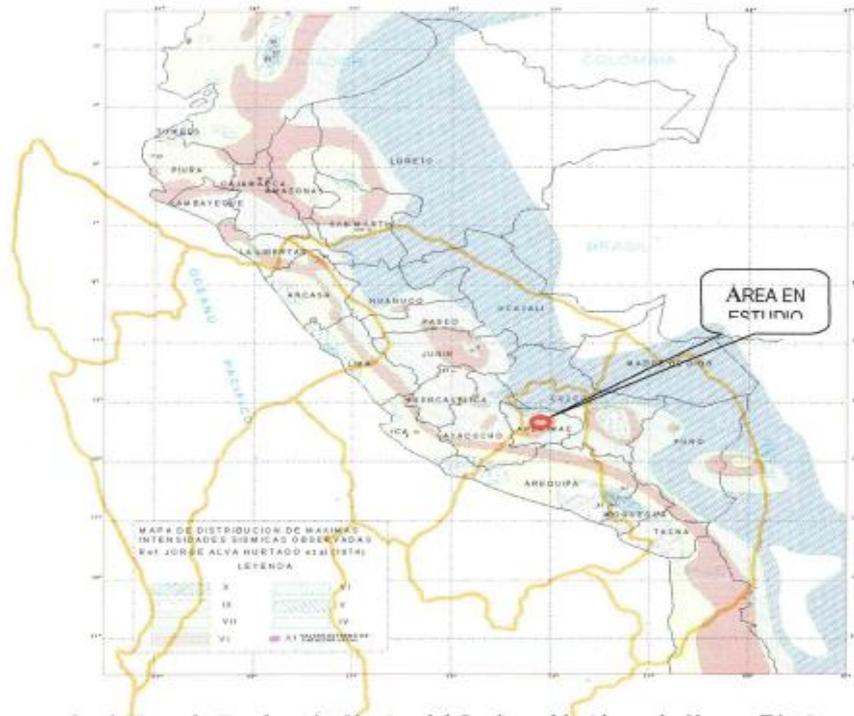
MAPA DE INTENSIDADES SISMICAS DEL PERU

De acuerdo al Mapa de Zonificación Sísmica del Perú establecida en la Norma Técnica E.030 "Diseño Sismo - Resistente" del Reglamento Nacional de Edificaciones (RNE), los suelos en estudio se encuentra en la Zona 2 de Mediana Sismicidad, considerada como zona sísmica de intensidad VI MM.

De acuerdo al Reglamento Nacional de Edificaciones, Norma de Diseño Sismo Resistente, el terreno se encuentra ubicado dentro de la Zona 2 por lo que le corresponde un Factor de Zona $Z=0.3$, un período predominante $T_p=0.6$ s. y un Factor de Suelo $S=1.2$.
