UNIVERSIDAD CÉSAR VALLEJO

ESCUELA PROFESIONAL DE INGENIERÍA CIVIL

**Evaluación de viviendas autoconstruidas para emitir procesos
técnicos de reforzamiento estructural en Chorrillos-Lima 2019**

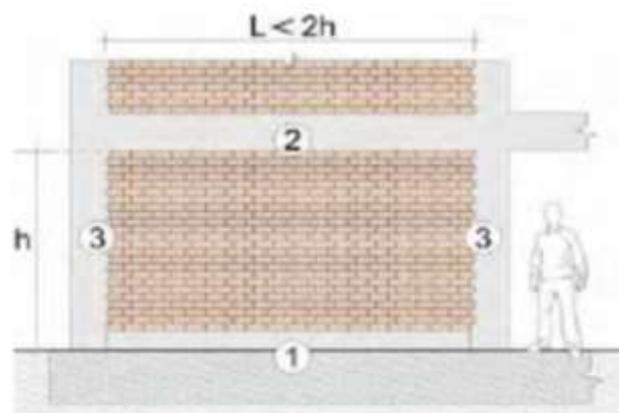
Figura 1 Muro confinado

Se denomina **albañilería confinada** al tipo de construcción que está conformado por unidades de ladrillo de arcilla unidas con mortero y reforzadas con columnas de amarre y vigas soleras. El proceso consiste en primero asentar el ladrillo con mortero y luego las columnas para al final vaciar el techo junto a la viga, en este sistema los muros confinados soportan cargas verticales proveniente de la loza para ser transmitidas a la cimentación⁵.

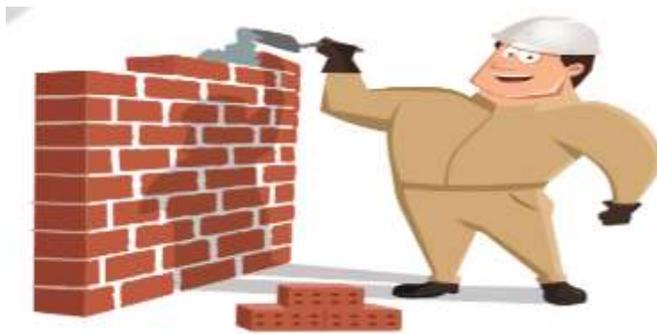
Figura 3 Tabiquería Fuente manual de construcción UNACEM

Tabique Es un muro construido para dividir o subdividir ambientes en una edificación y no es apropiado para soportar cargas.

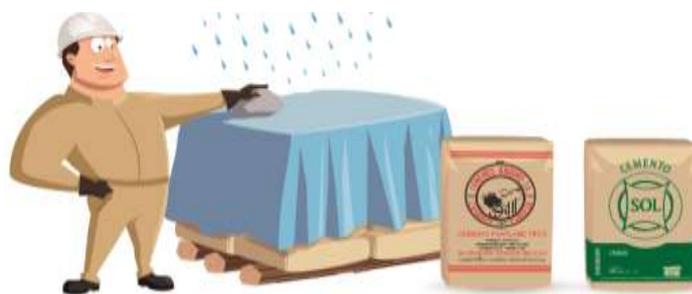
Cementos. – Es el material más importante y más usado basado en la mezcla de calizas, arcillas y otros; que al tener contacto con el agua reacciona y endurece las mezclas y pega otros materiales.²¹

Figura 4 Cementos

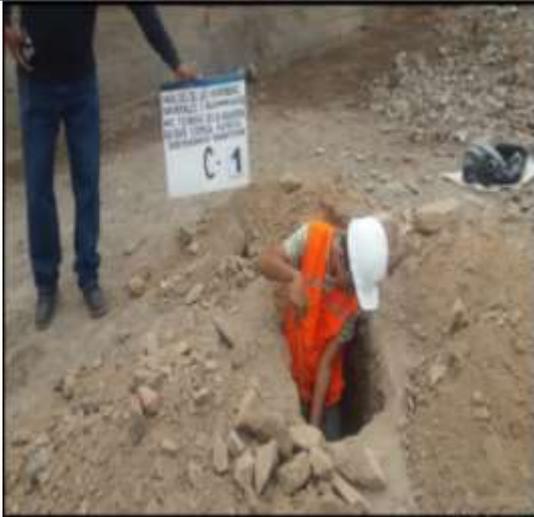
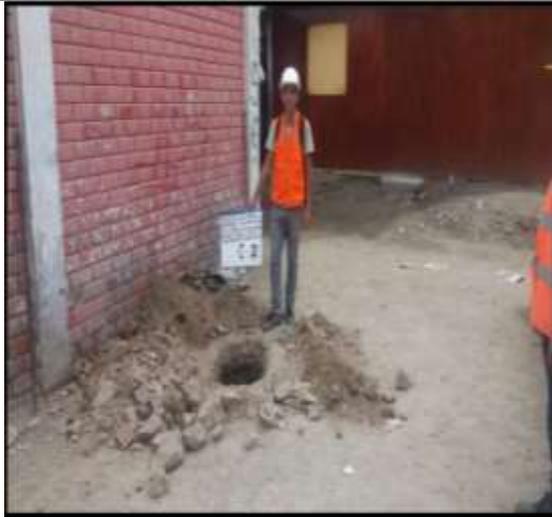
<p>Figura 6 Calicata 1 Fuente: Vargas collazos Jordán (tesis 2019)</p>		<p>Figura 7 Calicata 2 Fuente: Vargas collazos Jordán (tesis 2019)</p>

CALICATA 1		CALICATA 2	
Profundidad	1.20 mt.	Profundidad	1.20 mt
Tipología		Perfil estratigráfico	
ASTM D 4318 – límites de consistencia		ASTM D 4318 – límites de consistencia	
Índice plástico	NP	Índice plástico	NP
Limite plástico	NP	Limite plástico	NP
Limite liquido	0.0	Limite liquido	0.0
CLASIFICACION SUCS ASTM D2487: SC-SM		CLASIFICACION SUCS ASTM D2487: SC-SM	
GP-GM: GRABA POBREMENTE GRADUADA CON LIMO Y ARENA		GP-GM: GRABA POBREMENTE GRADUADA CON LIMO Y ARENA

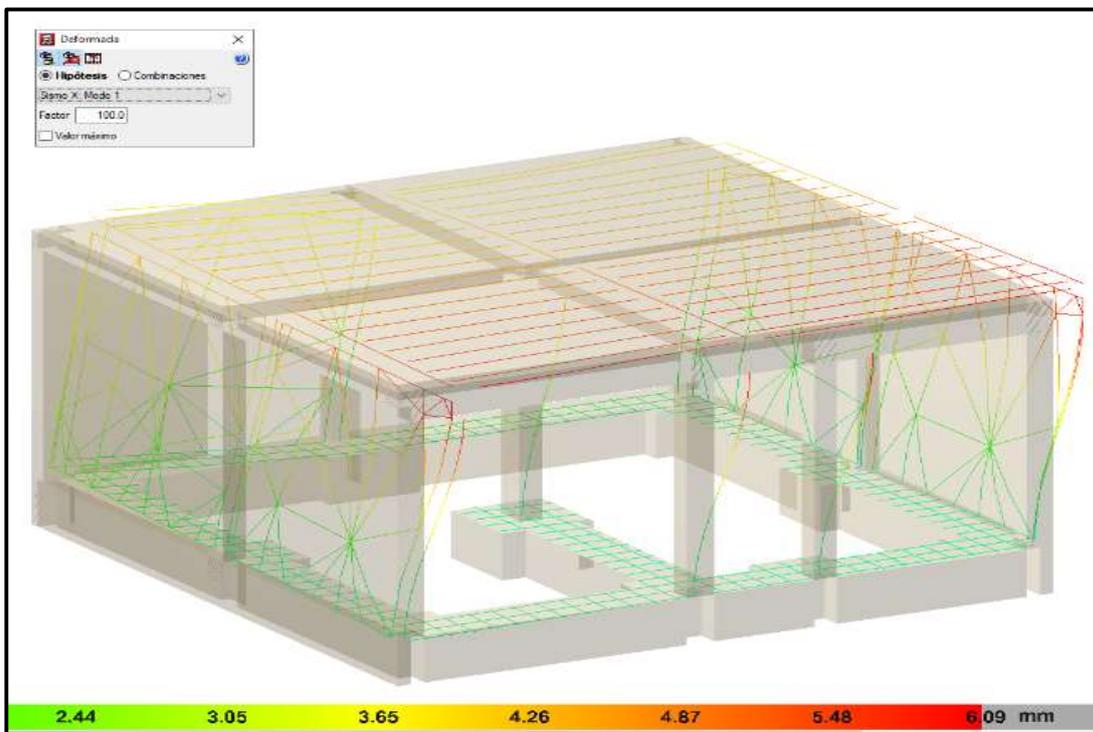
Figura 11 vivienda 1 moviéndose en el eje x

Comportamiento de la vivienda de un piso con respecto al eje X el cual alcanza 6.09 mm no alcanzando las dimensiones mínimas requeridas por la N.T.P

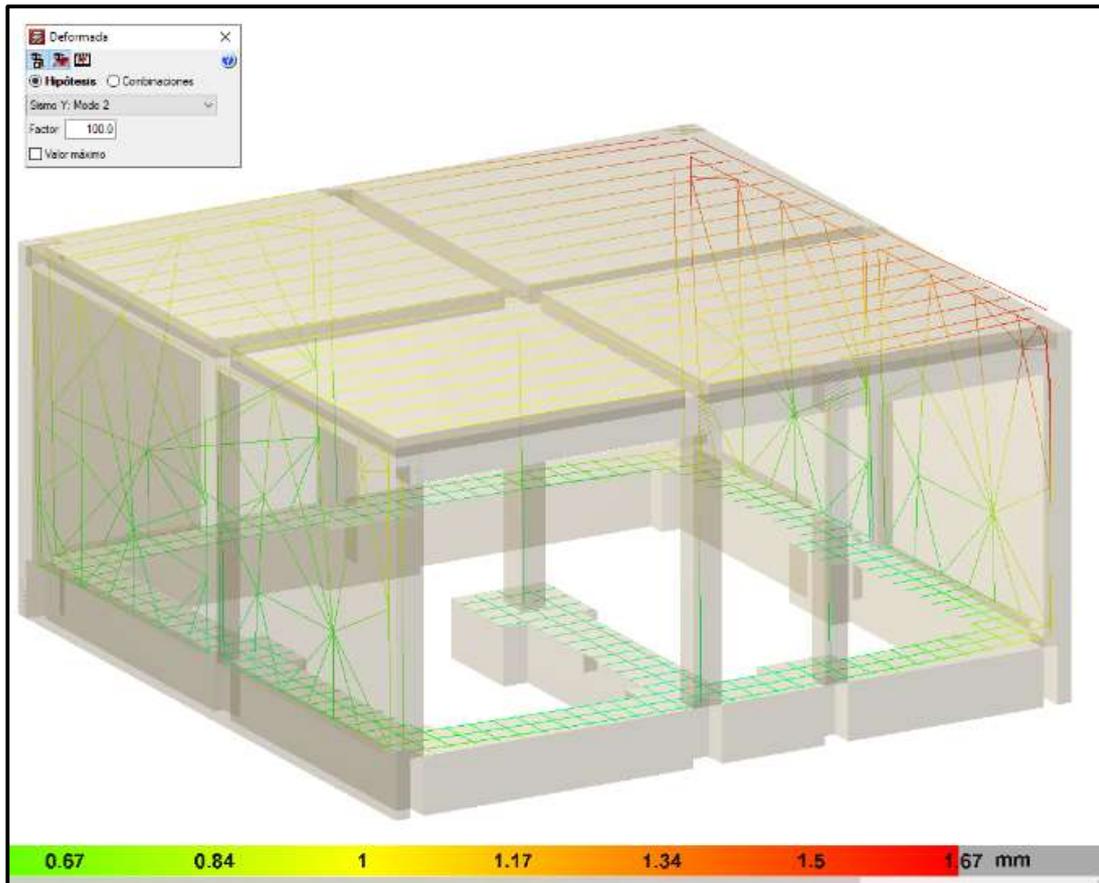
Figura 12 Vivienda 1 moviéndose en el eje y

Comportamiento de la vivienda de un piso con respecto al eje Y el cual alcanza 1.67 mm no alcanzando las dimensiones mínimas requeridas por la N.T.P

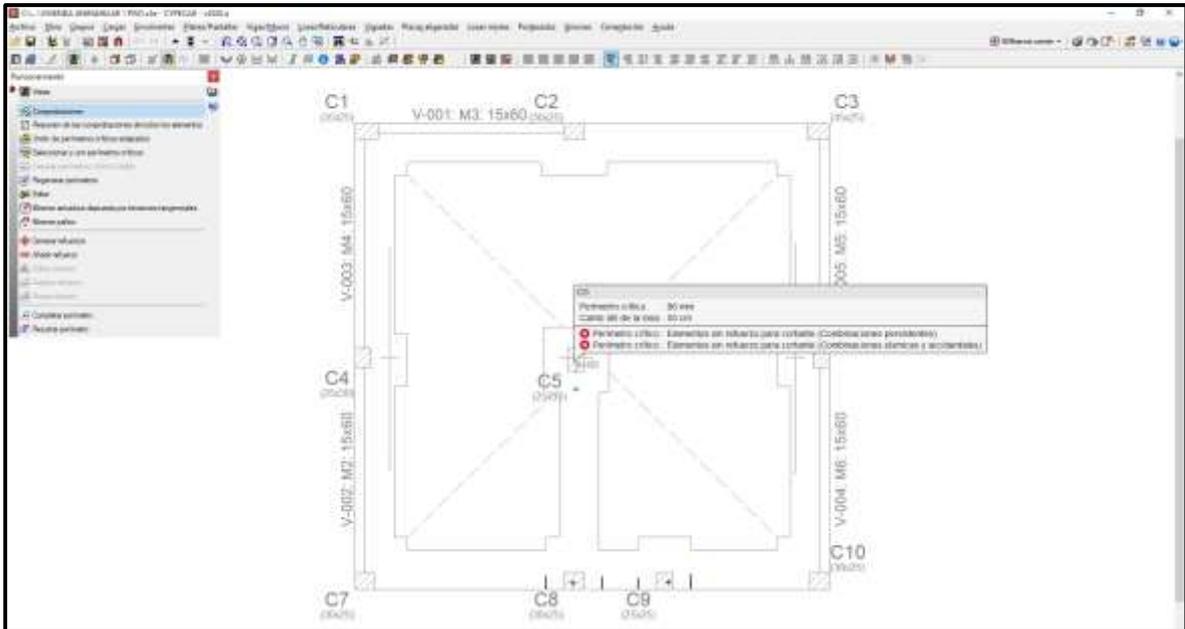
Figura 13 Falla en la zapata de la columna c5

Falla en la zapata de la columna c5 debido a que las dimensiones de la zapata no son las apropiadas para el soporte de cargas de la estructura

Los esfuerzos deben ser menor a 1.27 MPa para cumplir los limites críticos para cortante en este caso la columna C5 no cumple

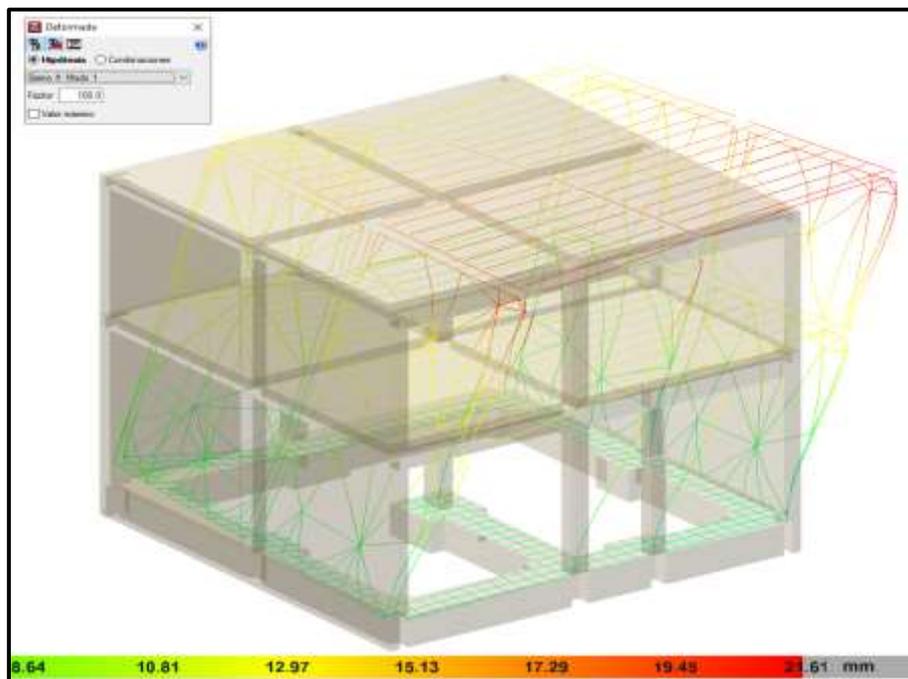
Figura 15 Vivienda 2 pisos moviéndose en el eje x

Comportamiento de la vivienda de dos pisos con respecto al eje X el cual alcanza 21.61 mm no alcanzando las dimensiones mínimas requeridas por la N.T.P

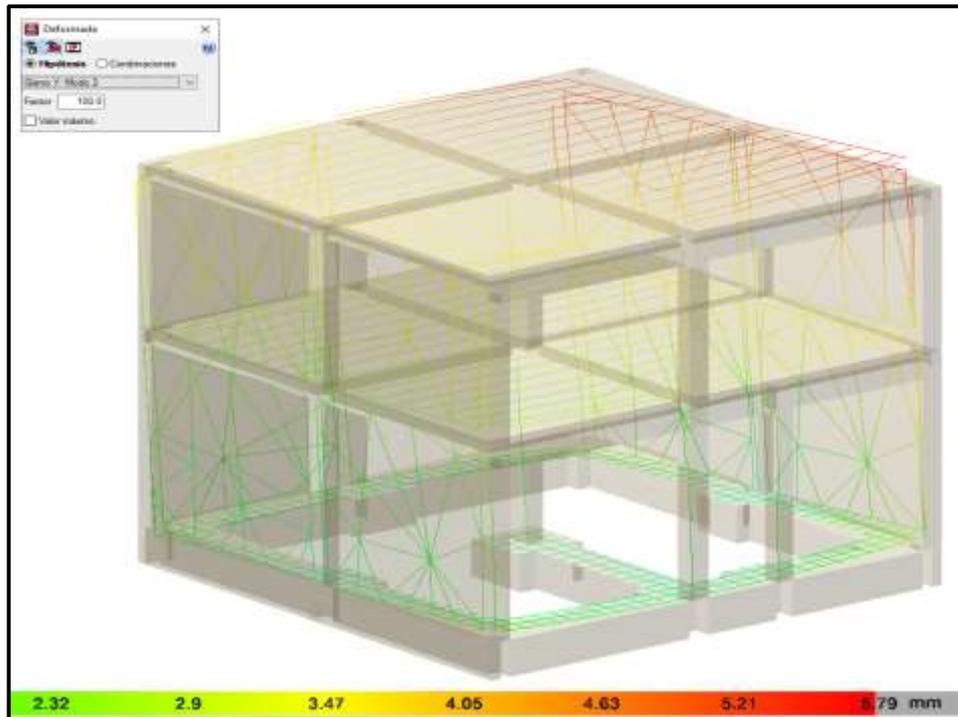
Figura 16 Vivienda 2 pisos moviéndose en el eje y

Comportamiento de la vivienda de dos pisos con respecto al eje Y el cual alcanza 5.79 mm no alcanzando las dimensiones mínimas requeridas por la N.T.P

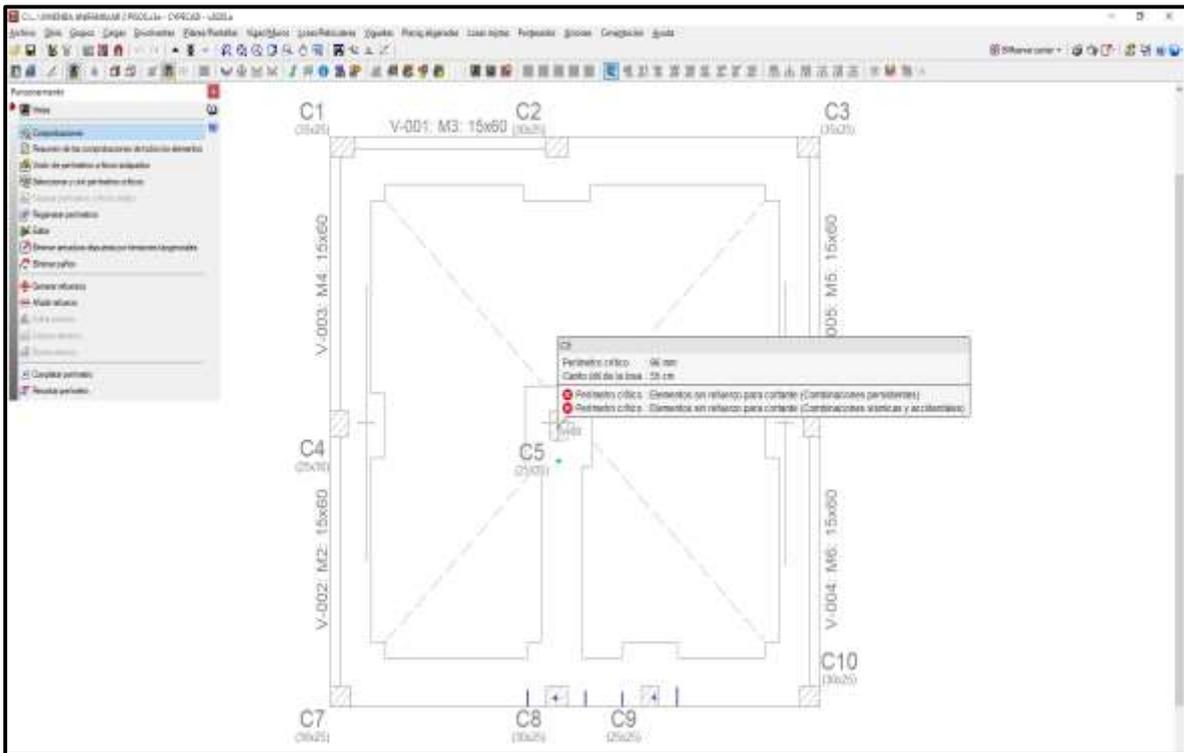
Figura 17 Falla en la zapata de la columna c5

Falla en la zapata de la columna C-5 pero con mayor intensidad que el del 1 piso

Los esfuerzos deben ser menor a 1.27 MPa para cumplir los limites críticos para cortante en este caso la columna C5 no cumple

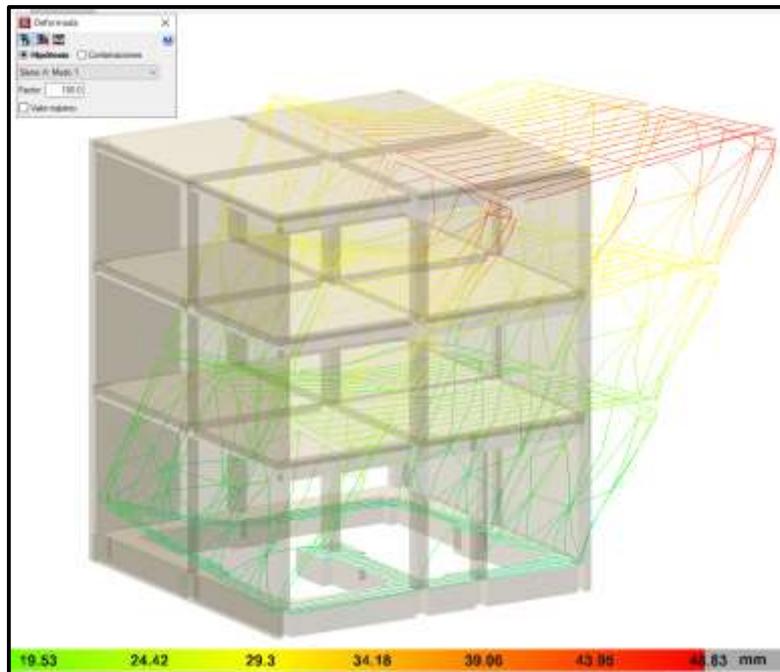
Figura 22 Comportamiento de la vivienda de dos pisos con respecto al eje X

Comportamiento de la vivienda de dos pisos con respecto al eje X el cual alcanza 48.83 mm no alcanzando las dimensiones mínimas requeridas por la N.T.P

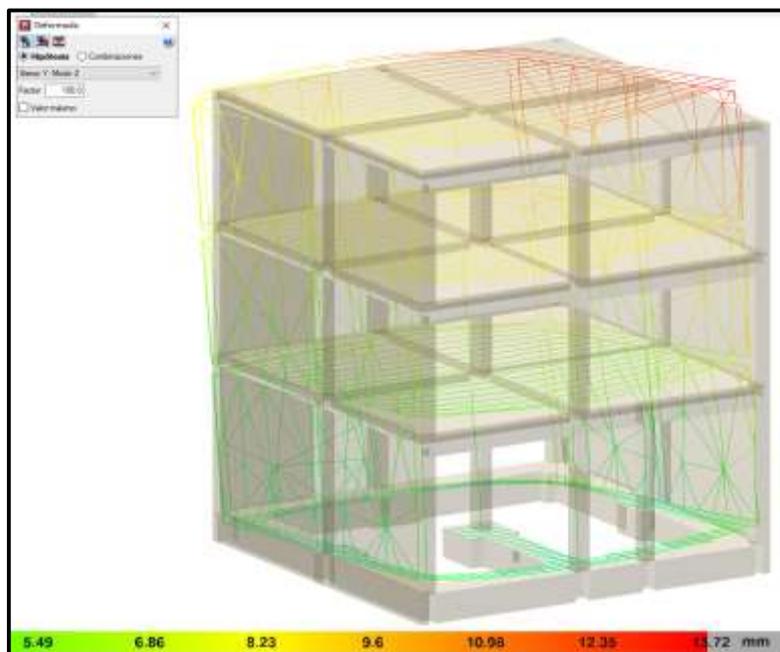
Figura 23 Vivienda 3 pisos moviéndose en el eje y

Comportamiento de la vivienda de dos pisos con respecto al eje Y el cual alcanza 13.72 mm no alcanzando las dimensiones mínimas requeridas por la N.T.P

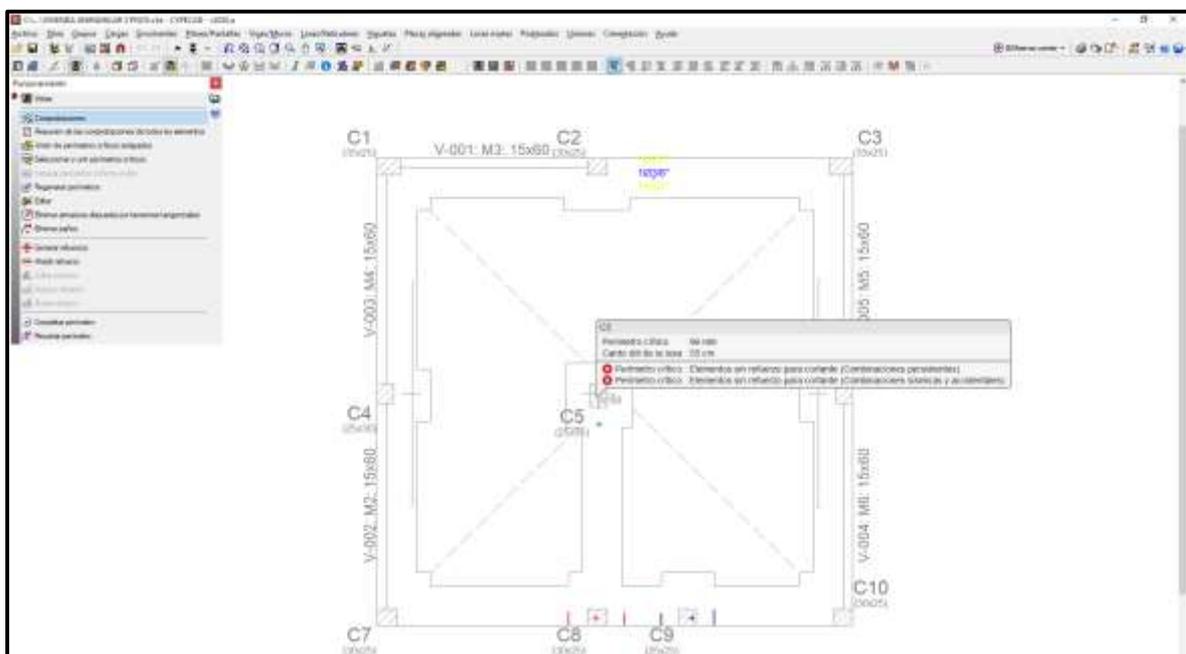
Figura 24 plano demostrando falla en zapata C5

Falla en la zapata de la columna C5 con mayor intensidad que en los modelamientos anteriores.

Los esfuerzos deben ser menor a 1.27 MPa para cumplir los límites críticos para cortante en este caso la columna C5 y C8 no cumplen.

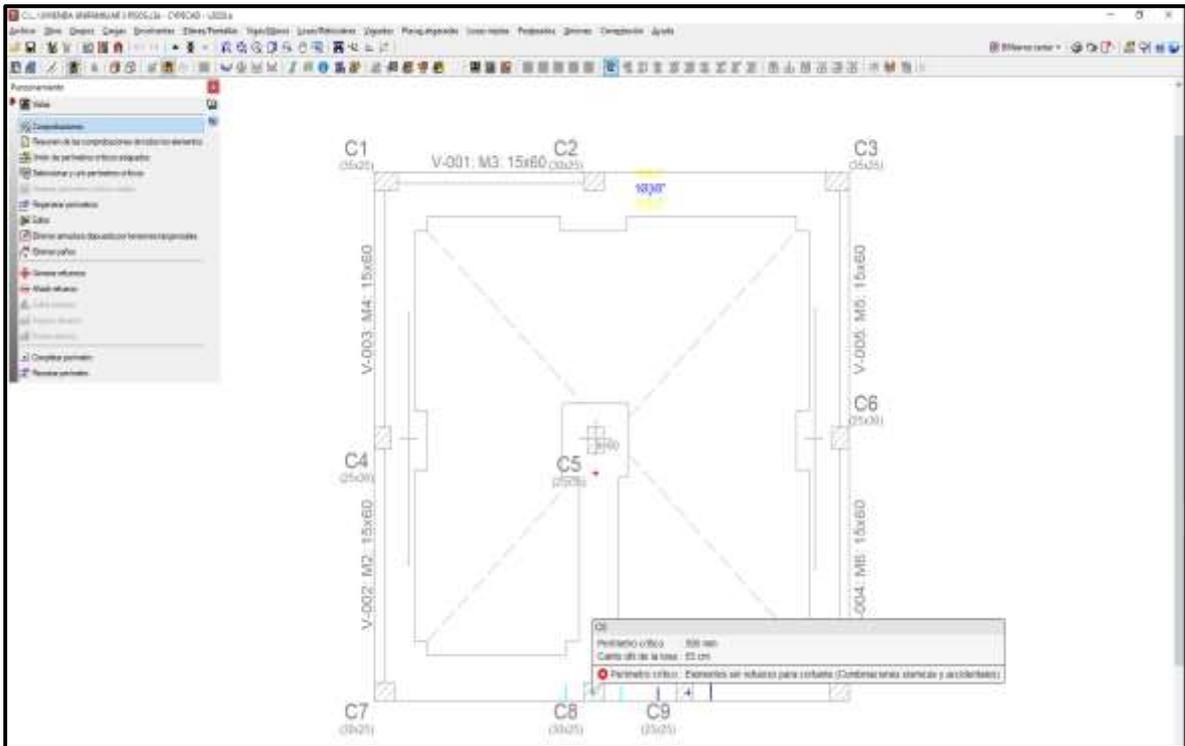
Figura 25 Plano indicando falla en la zapata de la columna C8

Además, falla en la zapata de la columna C8.

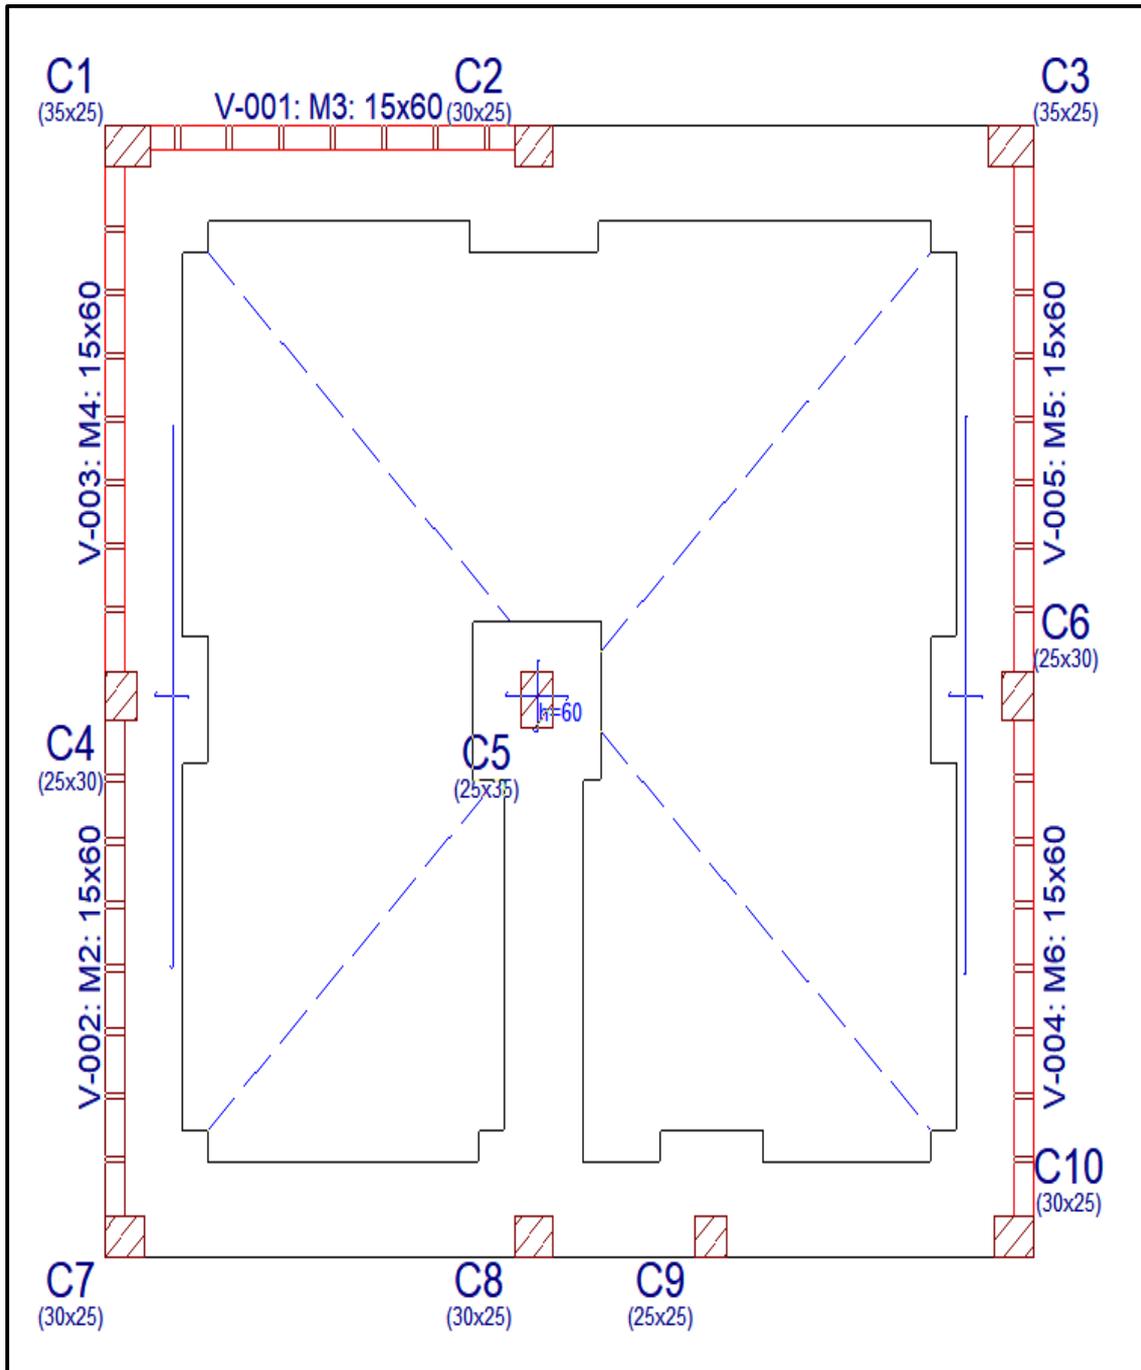
Figura 26 Plano de vivienda n4 indicando tracción excesiva en el muro m3

El muro m3 del piso 1 genera tracción excesiva

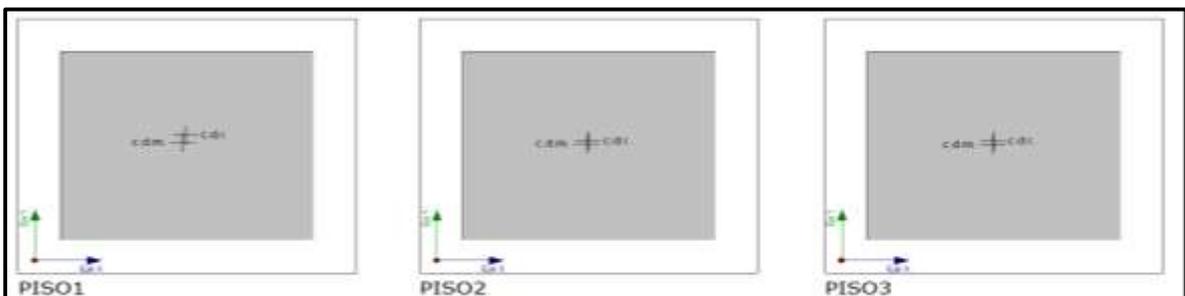
Figura 28 cuadros demostrando mejoras con respecto a excentricidad, fuente: propia

c.d.m.: Coordenadas del centro de masas de la planta (X,Y)
c.d.r.: Coordenadas del centro de rigidez de la planta (X,Y)
 e_x : Excentricidad del centro de masas respecto al centro de rigidez (X)
 e_y : Excentricidad del centro de masas respecto al centro de rigidez (Y)

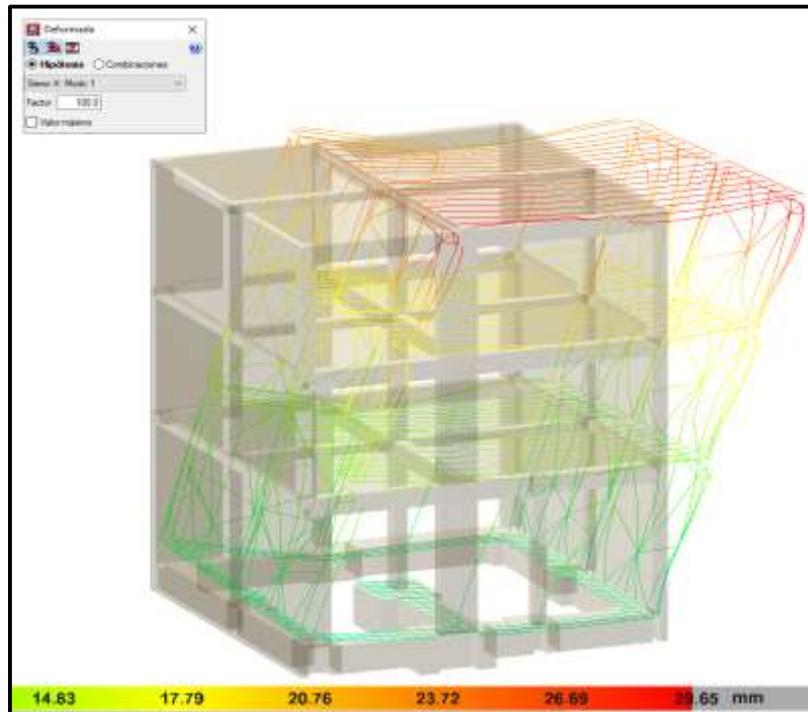
Figura 29 Comportamiento de la vivienda n4 a ensayos sísmicos con respecto al eje x

Comportamiento de la vivienda de dos pisos con respecto al eje X el cual alcanza 29.65 mm no alcanzando las dimensiones mínimas requeridas por la N.T.P

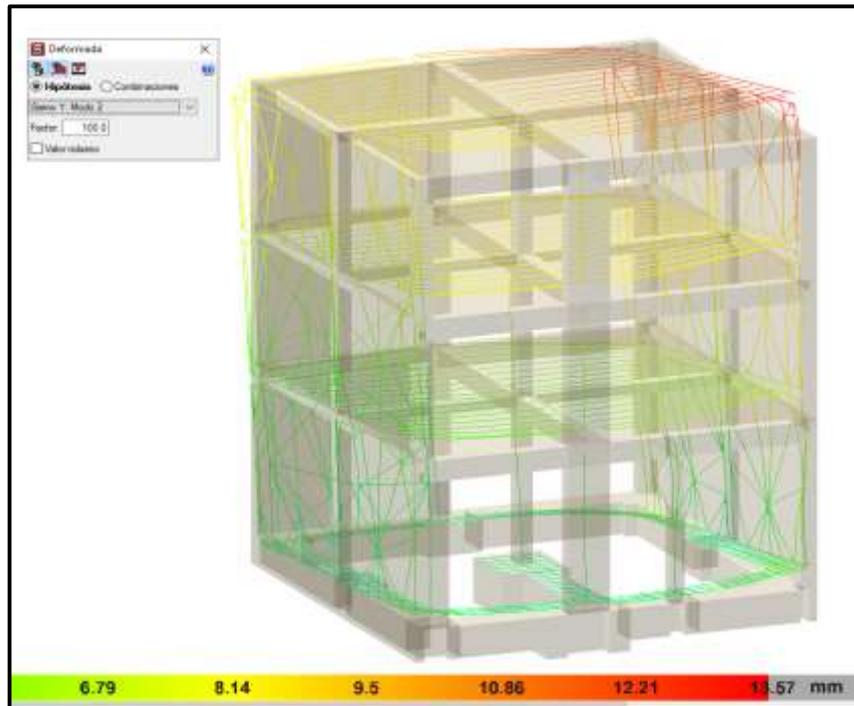
Figura 30 Comportamiento de la vivienda n4 a ensayos sísmicos con respecto al eje Y

Comportamiento de la vivienda de dos pisos con respecto al eje Y el cual alcanza 13.57 mm no alcanzando las dimensiones mínimas requeridas por la N.T.P

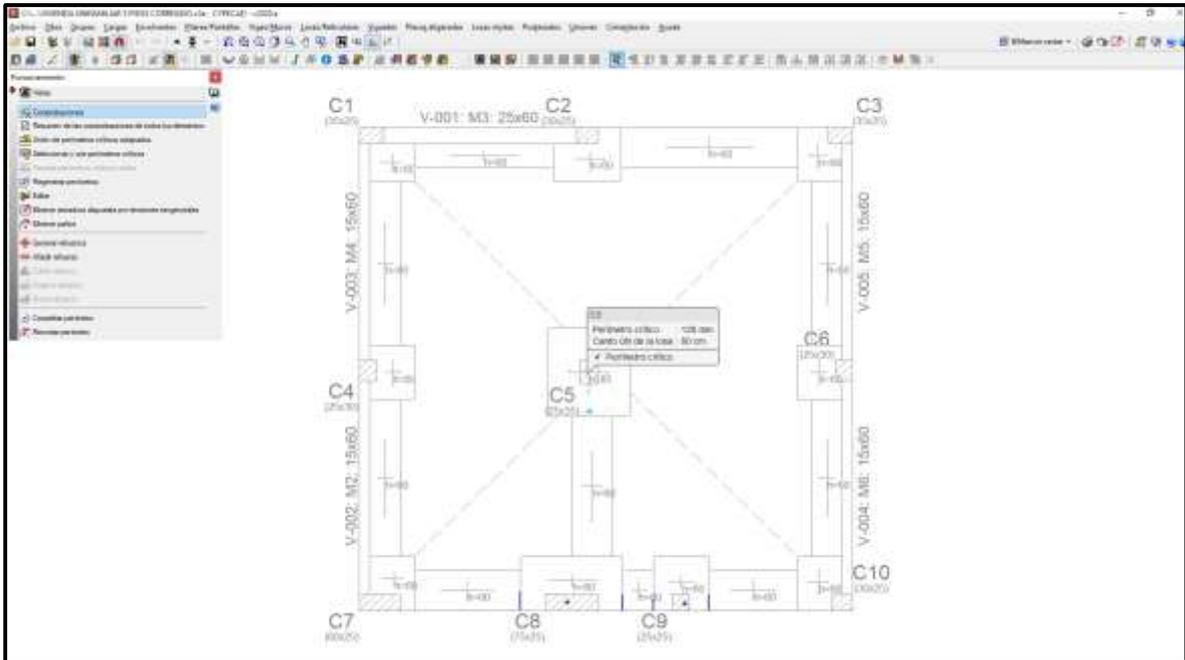
Figura 31 Plano con la zapata C5 corregida

La zapata c5 (1.00x1.00x0.60m) existente presenta falla de punzonamiento, así que se ha corregido al aumentar su dimensión a 1.20x1.30x0.85m

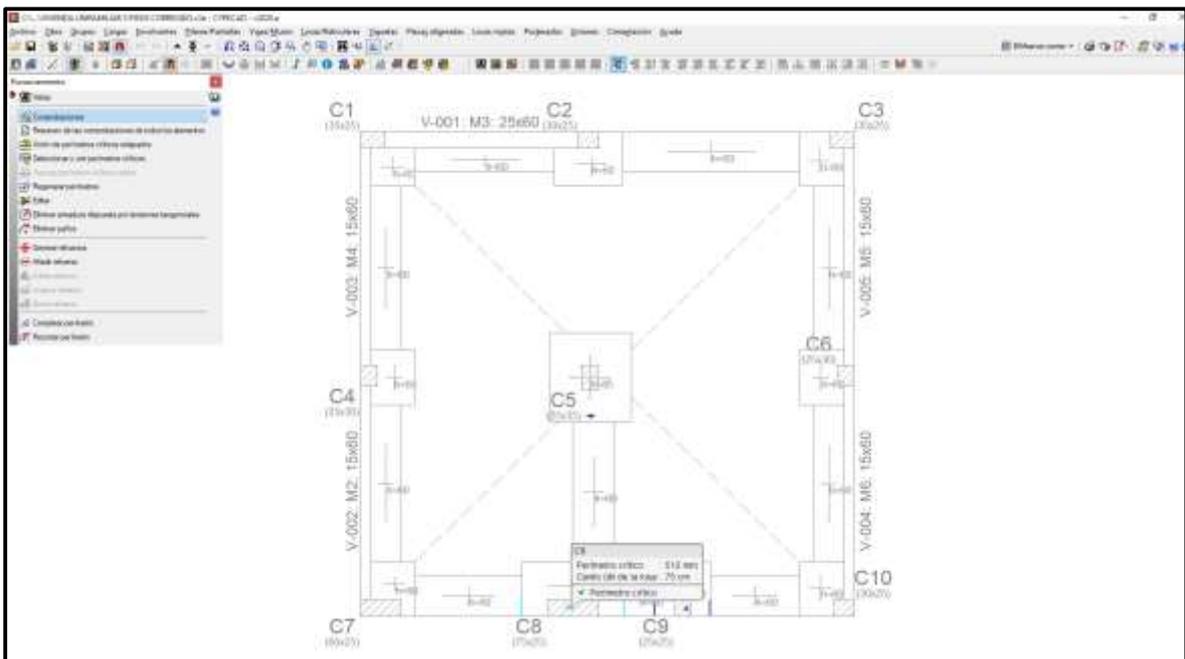
Figura 32 Plano con la zapata C8 corregida

La zapata c8 (0.80x0.80x0.60m) existente presenta falla de punzonamiento, así que se ha corregido al aumentar su dimensión a 1.50x0.80x0.80m

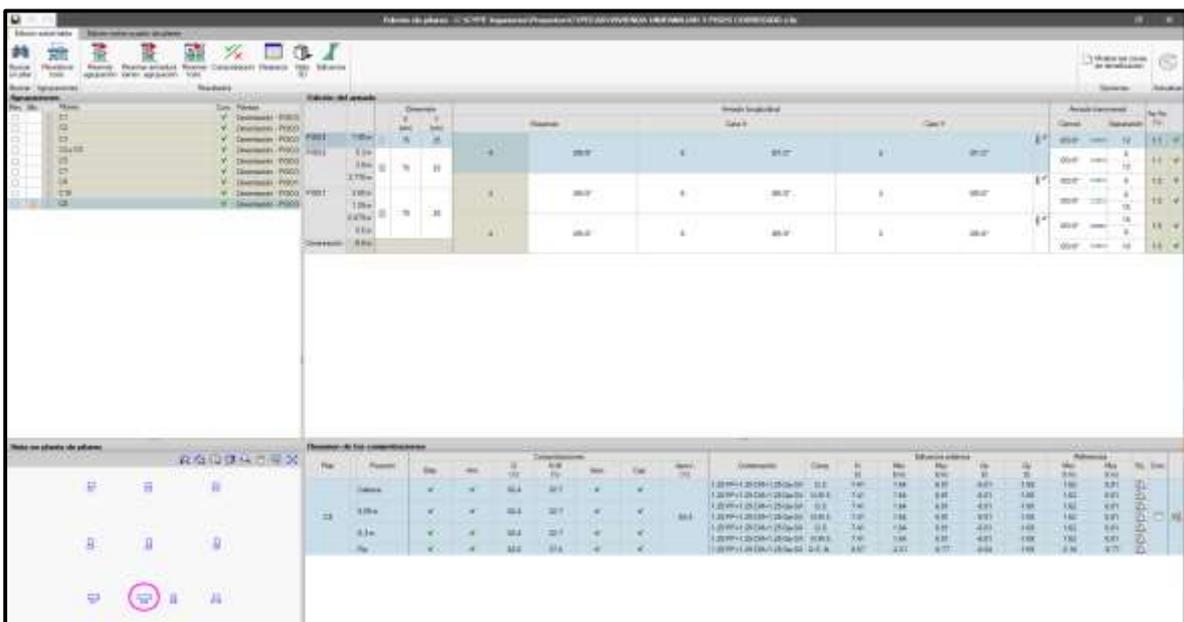
Se está corrigiendo la columna c-8 al aumentar su dimensión a 0.75x0.25m

Datos del pilar	
Geometría	
Dimensiones	: 75x25 cm
Tramo	: -1.250/-0.500 m
Altura libre	: 0.00 m
Recubrimiento geométrico	: 2.5 cm
Tamaño máximo de árido	: 15 mm
Materiales	
Hormigón	: concreto $f'c=210$
Acero	: Grado 60
Longitud de pandeo	
Plano ZX : 2.75 m	
Plano ZY : 2.75 m	
Armadura longitudinal	
Esquina : 4Ø5/8"	
Cara X : 8Ø5/8"	
Cara Y : 2Ø5/8"	
Cuantía : 1.49 %	
Armadura transversal	
Estribos : 2eØ3/8"+1eØ3/8"	
Separación : 10 cm

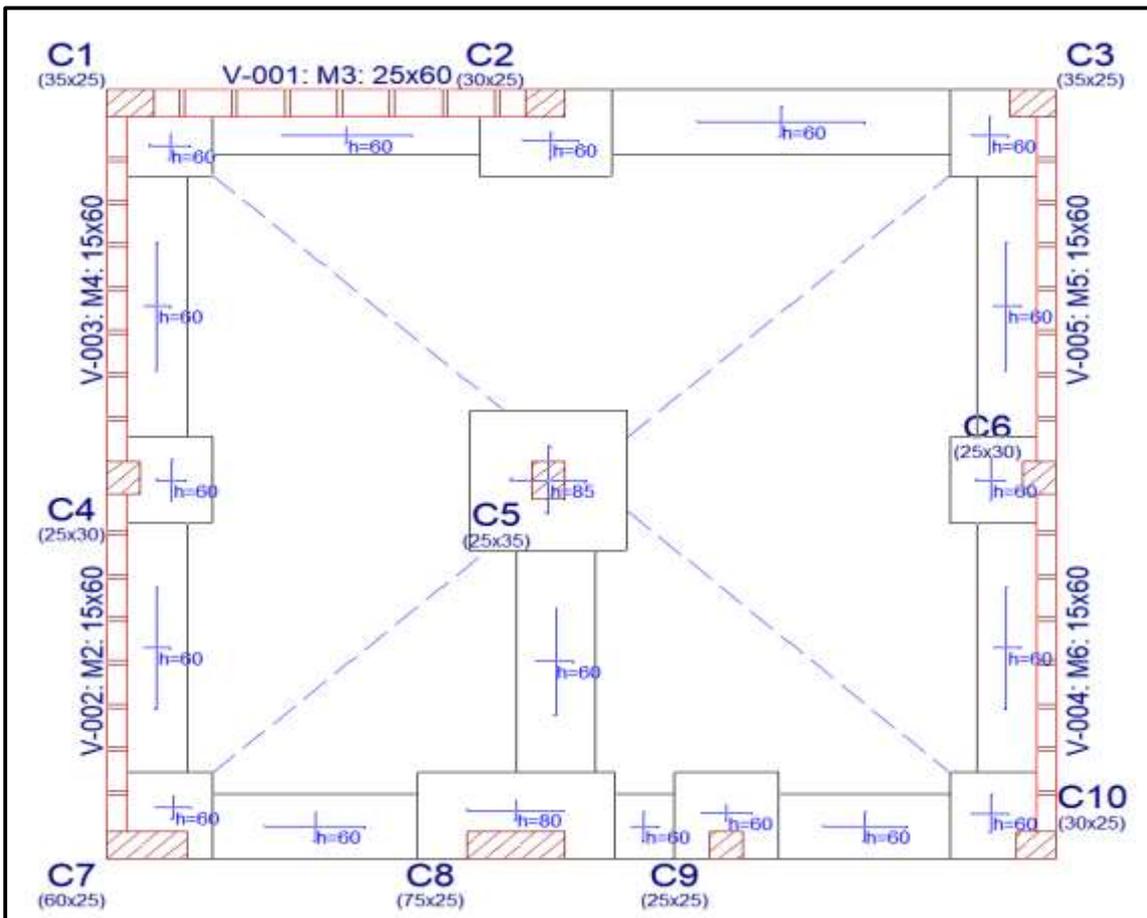
Figura 33 Plano con muro m3 reforzado

El muro portante "m3" del piso 1 deberá aumentar su ancho de muro a 0.25m para que no genere tracción excesiva

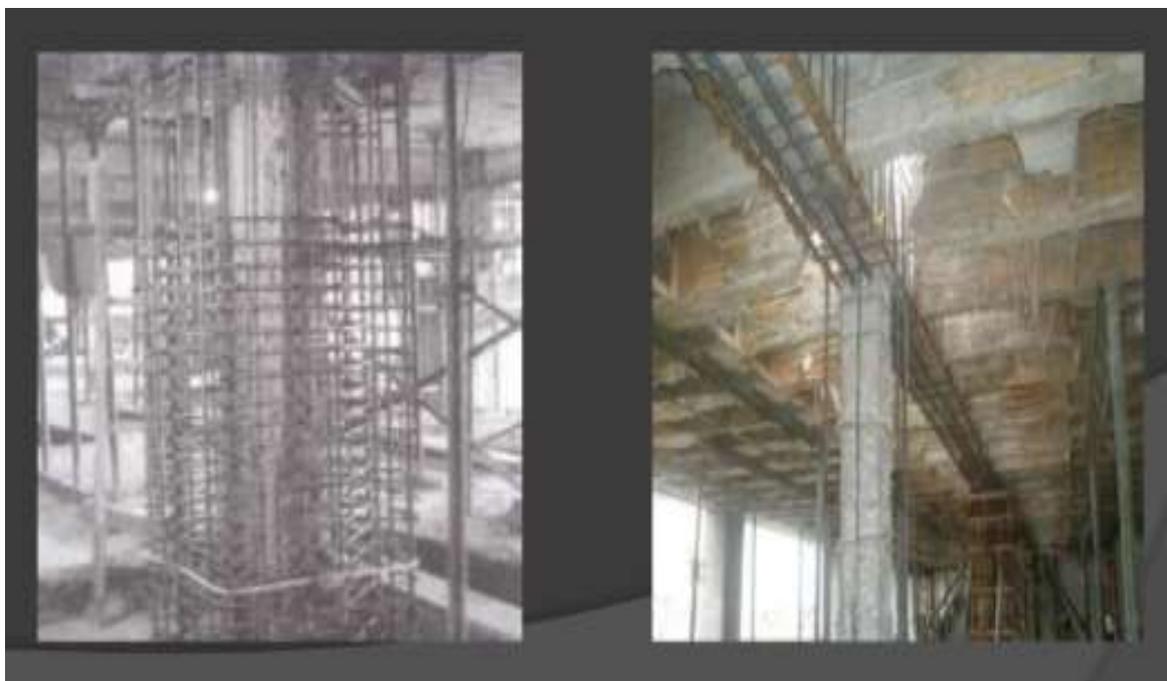
Figura 34 Encamisado en concreto reforzado

Encamisado en concreto reforzado. - Para reforzar mediante el encamisado a una columna se debe utilizar un concreto reforzado, previamente se tiene que preparar la superficie entre el concreto nuevo y el viejo y usar entre ellos elementos de conexión que garantice una buena conexión

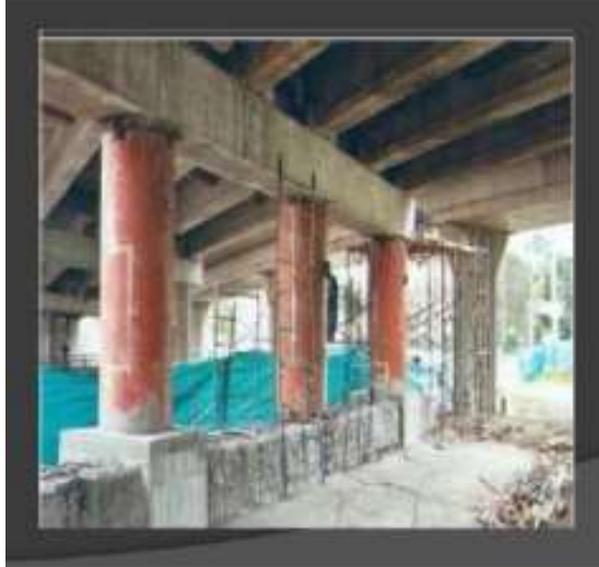
Figura 35 Encamisado metálico en columnas circulares

Encamisado metálico. - Estos refuerzos tienen un procedimiento muy complicado, son muy utilizados en pilares y se necesita colocar sobre placas en la cimentación, por su dificultad se recomienda ser usado cuando no sea posible realizar el refuerzo con hormigón.

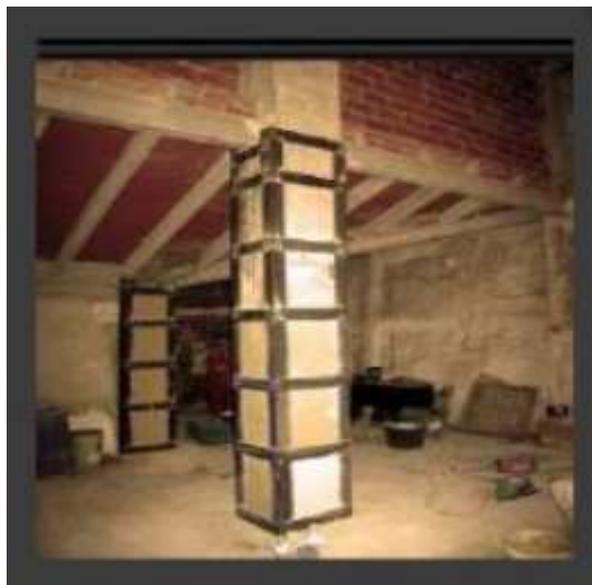
Figura 36 Platinas metálicas

Platinas metálicas. - Estas son muy ventajosas con respecto a costos e instalación puesto que consta en colocar bandas de acero anclado por pernos y un adecuado adhesivo, para mejorar su resistencia y tensión de la columna

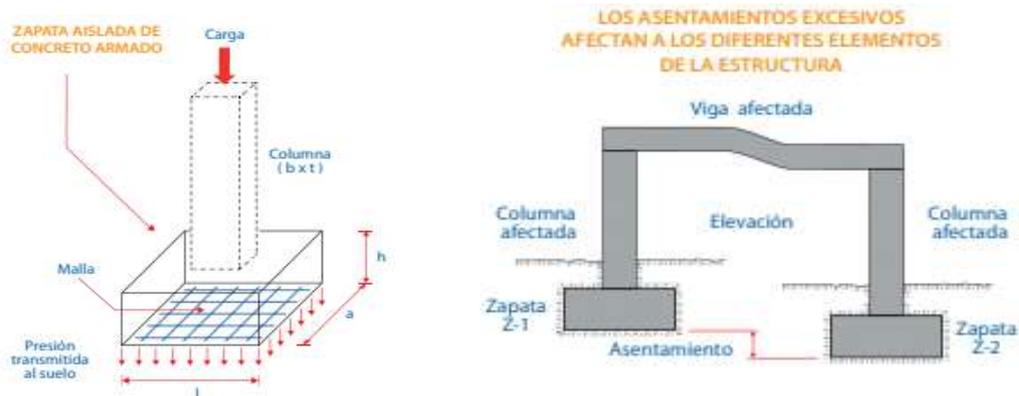
Figura 37 Reforzamiento estructural en zapatas

Los suelos de acuerdo a su composición y características tienen una capacidad portante es por ello que se debe realizar la cimentación de acuerdo a ello utilizando la construcción de zapata aislada, zapata combinada, zapata conectada, zapata sobre pilotes, lozas de cimentación, etc. Para una mejor distribución de las cargas de la estructura hacia el suelo para evitar que la cimentación se deforme y cause hundimiento de la estructura.

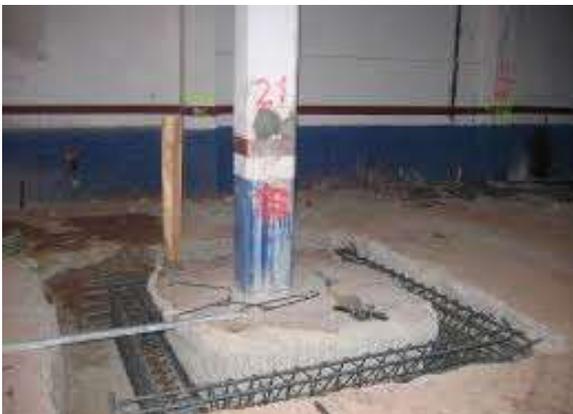
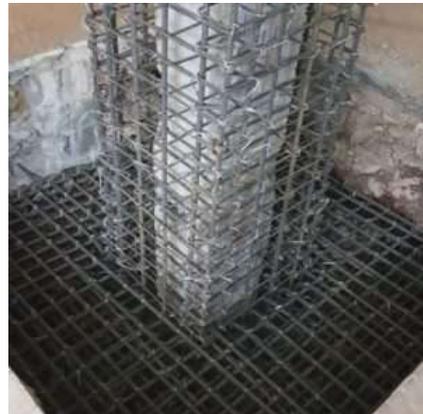
Figura 38 Encamisado a una zapata

Encamisado en concreto reforzado. - Para reforzar mediante el encamisado a una zapata se debe utilizar un concreto reforzado, previamente se tiene que preparar la superficie entre el concreto nuevo y el viejo y usar entre ellos elementos de conexión que garantice una buena conexión este es un proceso delicado, costoso y lento pues siempre hay un peligro latente de derrumbe. Hay que proteger la zona a trabajar sin saltarse ni acelerar ningún proceso para no generar riesgo del personal o de la estructura

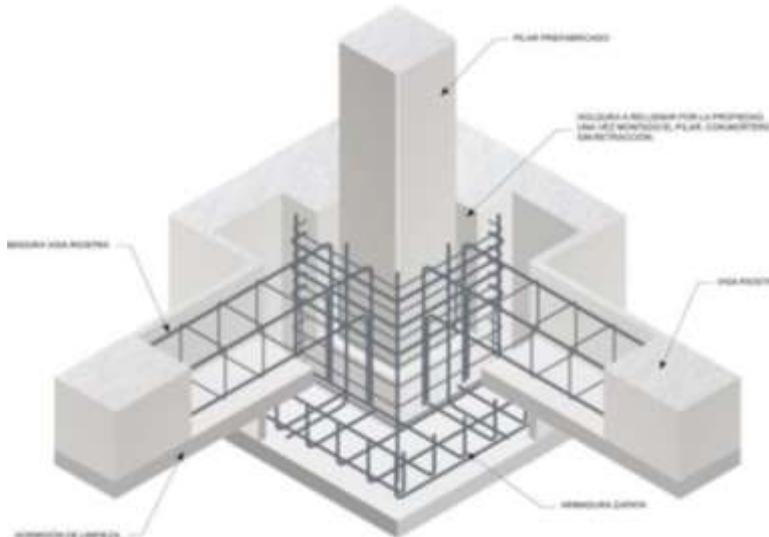
Figura 39 Viga de cimentación.

Viga de cimentación. – Para mejorar y reforzar la cimentación es muy importante construir las vigas de cimentación las cuales también apoyan en la distribución de cargas de la estructura y ayudan a las zapatas frente a un fenómeno sísmico

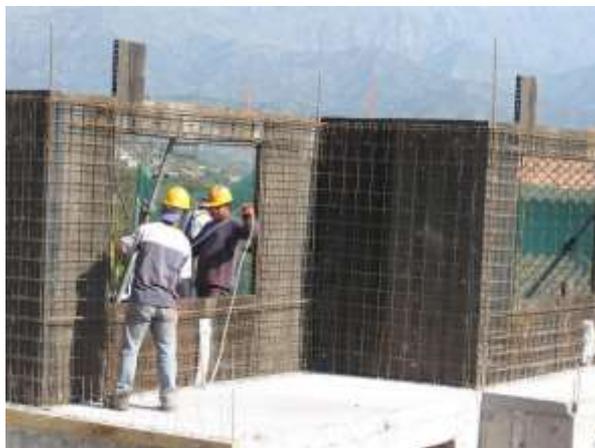
Figura 40 Reforzamiento con malla electrosoldada

Reforzamiento con malla electrosoldada. – Hoy en día la albañilería confinada utiliza ladrillos que vienen a formar parte de la estructura como muros portantes es por ello que es importante su resistencia y comportamiento frente a un fenómeno sísmico u otra que afecte a la estructura es por ello que la mala calidad y uso de estas unidades de albañilería es un problema que afecta a la estructura convirtiéndola en frágil para ello se realizan ensayos y estudios los que dan como resultado reforzar los muros con mallas de acero electrosoldadas para mejorar su resistencia.

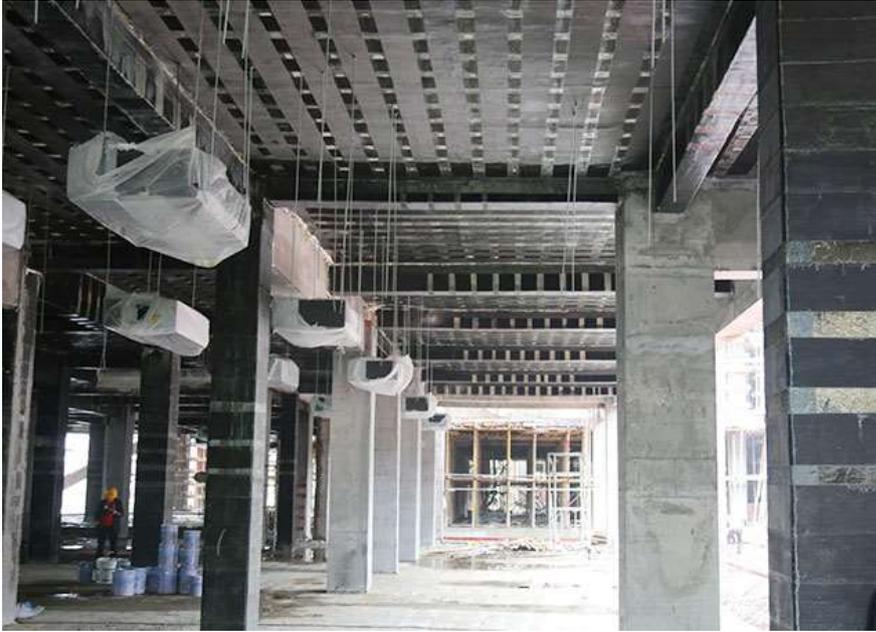
La utilidad de la fibra de carbono en estructuras nos ayuda muchísimo en cuanto a:

- Refuerzo sísmico
- Aumentos de carga
- Mejorar el estado estructural
- Daño a las partes estructurales
- Cambiar el sistema estructural
- Corrija los errores en el diseño o la construcción

Figura 42 Reforzamiento estructural con fibra de carbono viga, losa, columnas

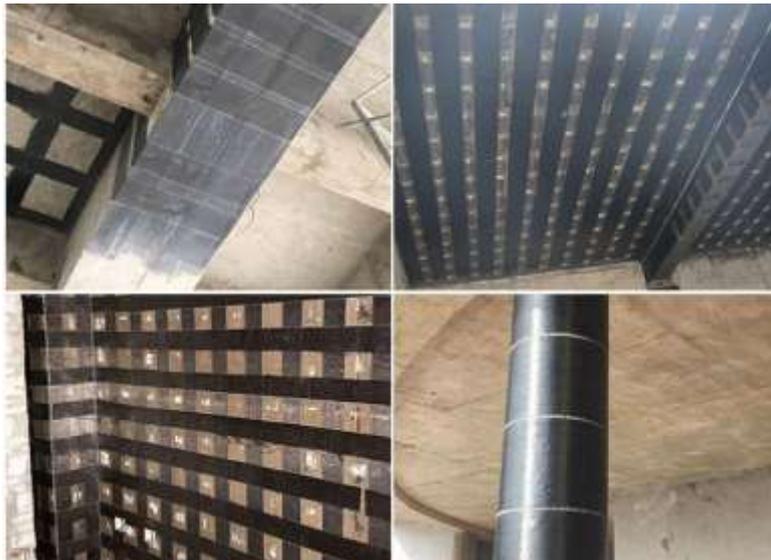
La versatilidad de este polímero con fibra de carbono se emplea en:

- Vigas de refuerzo
- Fortalecimiento de losas
- Fortalecimiento de columnas
- Fortalecimiento de las paredes
- Fortalecimiento de las pilas

Figura 43 Reforzamiento estructural con fibra de carbono viga, losa, muro, columna circular
