**FACULTAD DE INGENIERÍA Y ARQUITECTURA
ESCUELA PROFESIONAL DE INGENIERÍA CIVIL**

**“Evaluación del pavimento flexible Avenida “A”, Nuevo
Chimbote – 2020 - Propuesta de Mejora”**

**TESIS PARA OBTENER EL TÍTULO PROFESIONAL DE:
INGENIERO CIVIL**

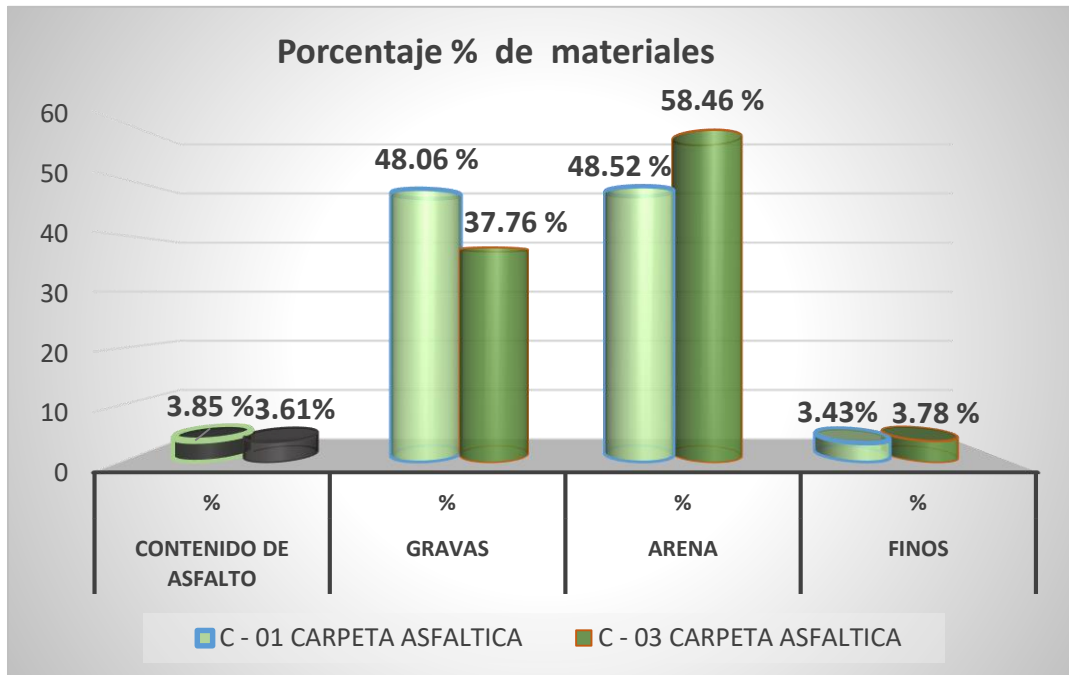
Gráfico N° 4: Porcentaje de materiales en la carpeta de rodadura

Interpretación: En lo que concierne al gráfico N°4, la mezcla asfáltica tiene un contenido de asfalto que representa el 3.61%, es decir, le falta líquido. Se considera un contenido de asfalto adecuado en una mezcla asfáltica cuando esta es superior al 5.00%.

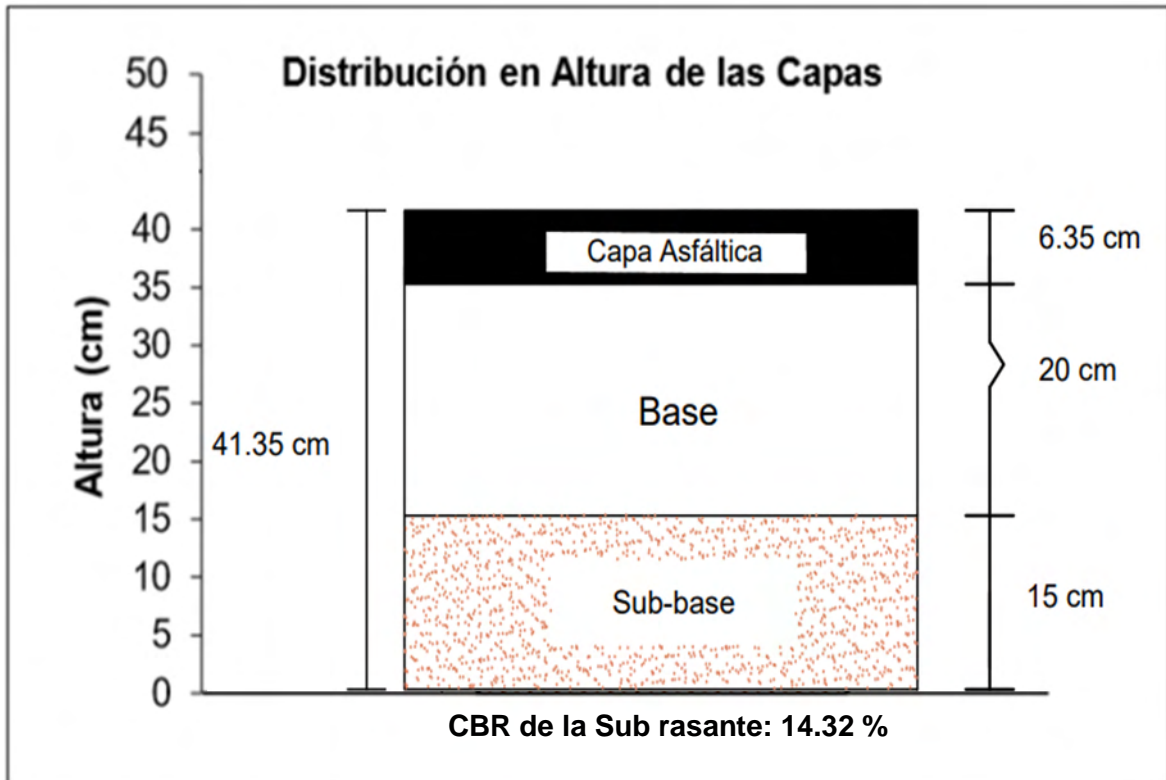
Gráfico N° 5

Estructura propuesta del pavimento flexible de la Avenida "A" del distrito de Nuevo Chimbote.

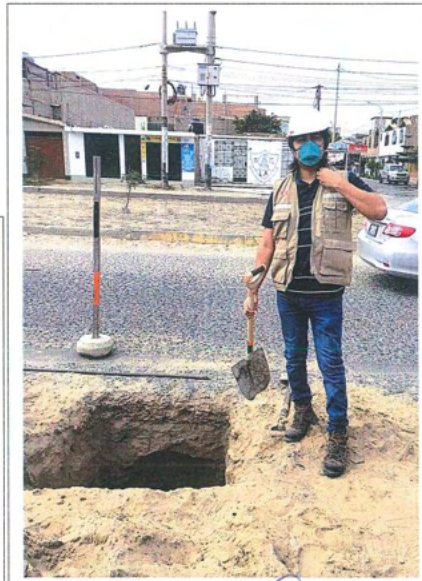
Foto N°02: Vista de la calicata C-01 en la avenida "A". De 0.00 a 0.04m de profundidad presencia de carpeta asfáltica deteriorada. De 0.04 a 0.24m de profundidad presencia de material afirmado conformado por arena limosa con grava (SM), compacto, seco de color beige claro y fino no plástico. De 0.24m a 1.50m de profundidad presencia de arena mal graduada (SP), medianamente compacto a compacto, seco de color beige y fino no plástico.

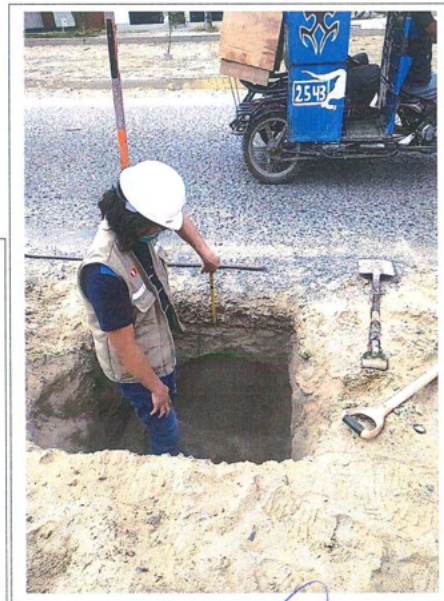
Foto N°04: Vista de la calicata C-02 en la avenida "A". De 0.00 a 0.04m de profundidad presencia de carpeta asfáltica deteriorada. De 0.04 a 0.29m de profundidad presencia de material afirmado conformado por arena limosa con grava (SM), compacto, seco de color beige claro y fino no plástico. De 0.29m a 1.50m de profundidad presencia de arena mal graduada (SP), medianamente compacto a compacto, seco de color beige y fino no plástico

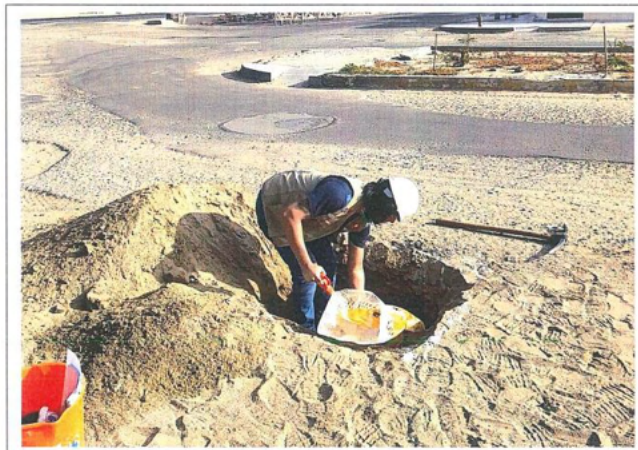
Foto N°06: Vista de la calicata C-03 en la avenida "A". De 0.00 a 0.04m de profundidad presencia de carpeta asfáltica deteriorada. De 0.04 a 0.29m de profundidad presencia de material afirmado conformado por grava limosa con arena (GM), compacto, seco de color beige claro y fino no plástico. De 0.29m a 1.50m de profundidad presencia de arena mal graduada (SP), medianamente compacto a compacto, seco de color beige y fino no plástico.

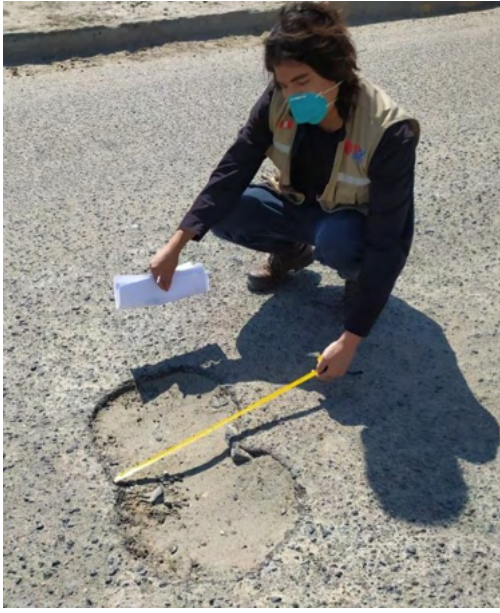
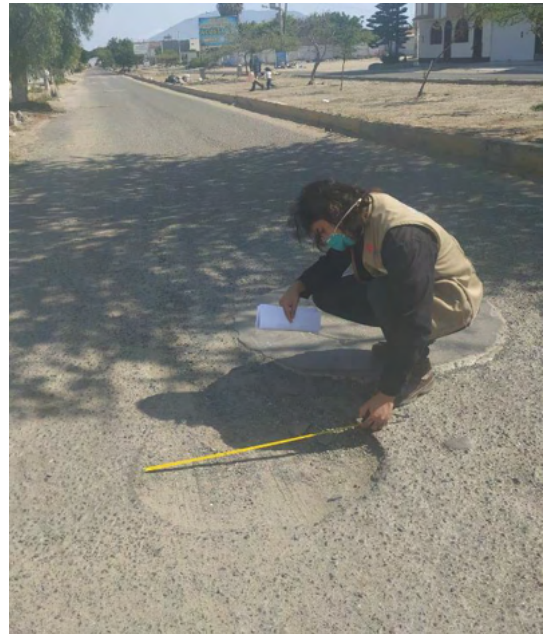
Foto N°11: Evaluando las fallas existentes en el pavimento flexible

Foto N°12: Evaluando las fallas existentes en el pavimento flexible
