UNIVERSIDAD CÉSAR VALLEJO

FACULTAD DE INGENIERÍA Y ARQUITECTURA
ESCUELA PROFESIONAL DE INGENIERÍA CIVIL

Análisis comparativo entre el sistema Roadroid y el procedimiento
fotogramétrico para realizar el diagnóstico IRI de la Av. Enrique
Meiggs, Chimbote – 2020

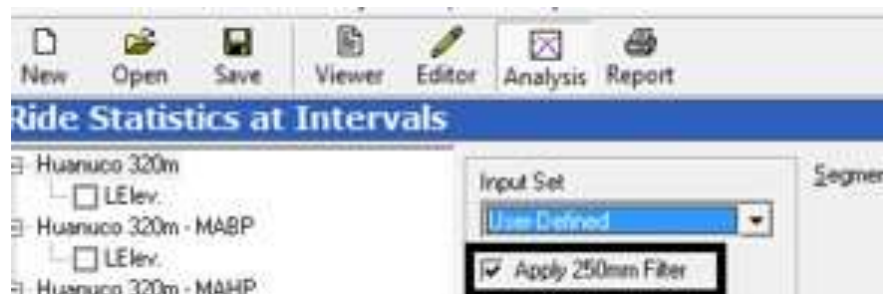
Figura 5: 250 mm Filter

Continua Vidal (2016) , se inicia "con el filtro 25 cm para el cálculo del IRI, esto se usa cuando los datos se obtuvieron en un rango menor a 25 cm , si fuera el caso contrario es decir mayor a El primer filtro en el software existe una opción al momento de calcular el IRI que cm ya no se aplica dicho filtro tal como se muestra en la (figura 5)" (p. 48).

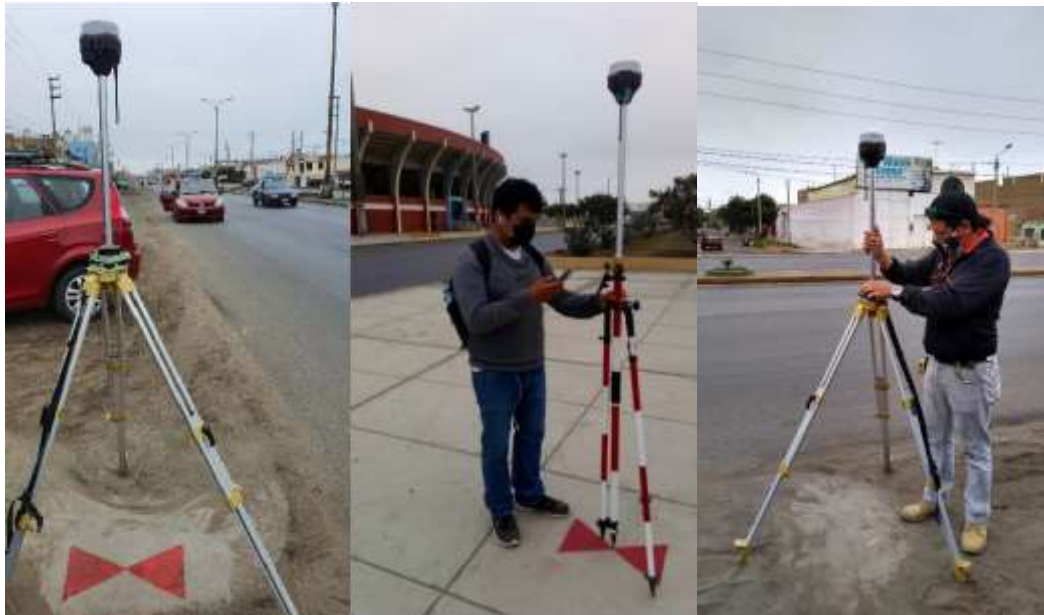
Figura 10: Materialización de los GCPs y tomas de datos de cada uno de ellas.

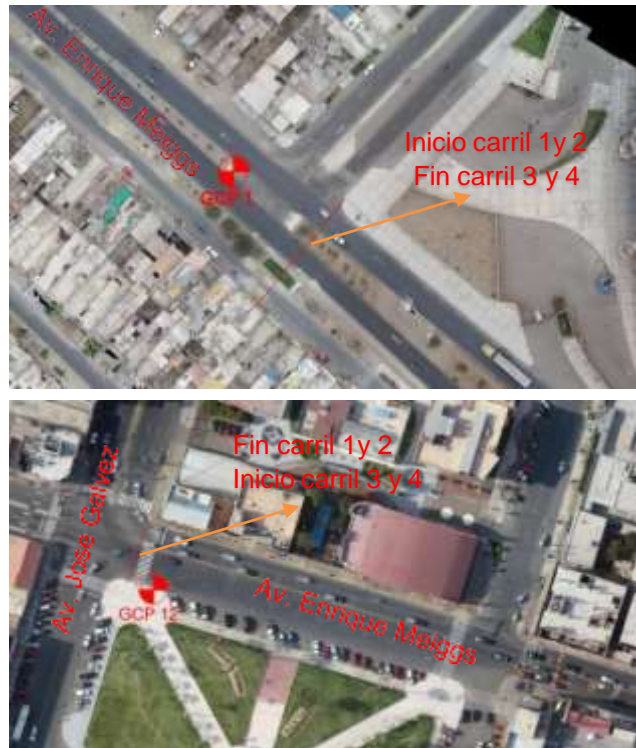
- Tomas fotográficas con el dispositivo aéreo no tripulado: Una vez que se han materializado y colocado los puntos de control, se inician los sobrevuelos sobre el área de interés, teniendo en cuenta factores de viento, luz solar, peatones y transportes terrestre. Se realiza un vuelo a una elevación de 70 m. con respecto del pavimento, generando un GSD de 0.0204 m, en una trayectoria longitudinal al eje de la carretera, la velocidad de los vuelos se realizó a 5m / s, un solapamiento frontal del 70% y un solapamiento lateral de 50%, generalmente con un ángulo de noventa grados en el Gimbal.

Figura 11: Fotografías realizadas con sistema aéreo no tripulado.

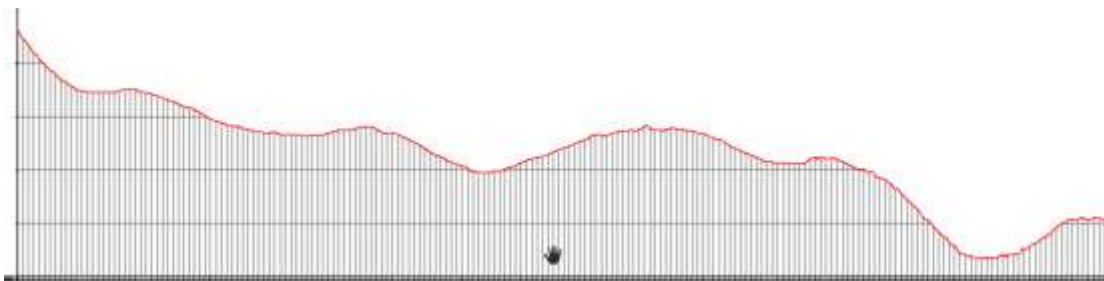
Figura 14: Generación de Perfiles Longitudinales y datos exportados a cada 0.25 m.

- Diagnóstico del producto final: Con la información recolectada se exporta las cotas del terreno desde el perfil longitudinal a cada 0.25 m. en formato CSV. Para luego importarlo desde el software Proval especializado para análisis de IRI, con el fin de graficarla.

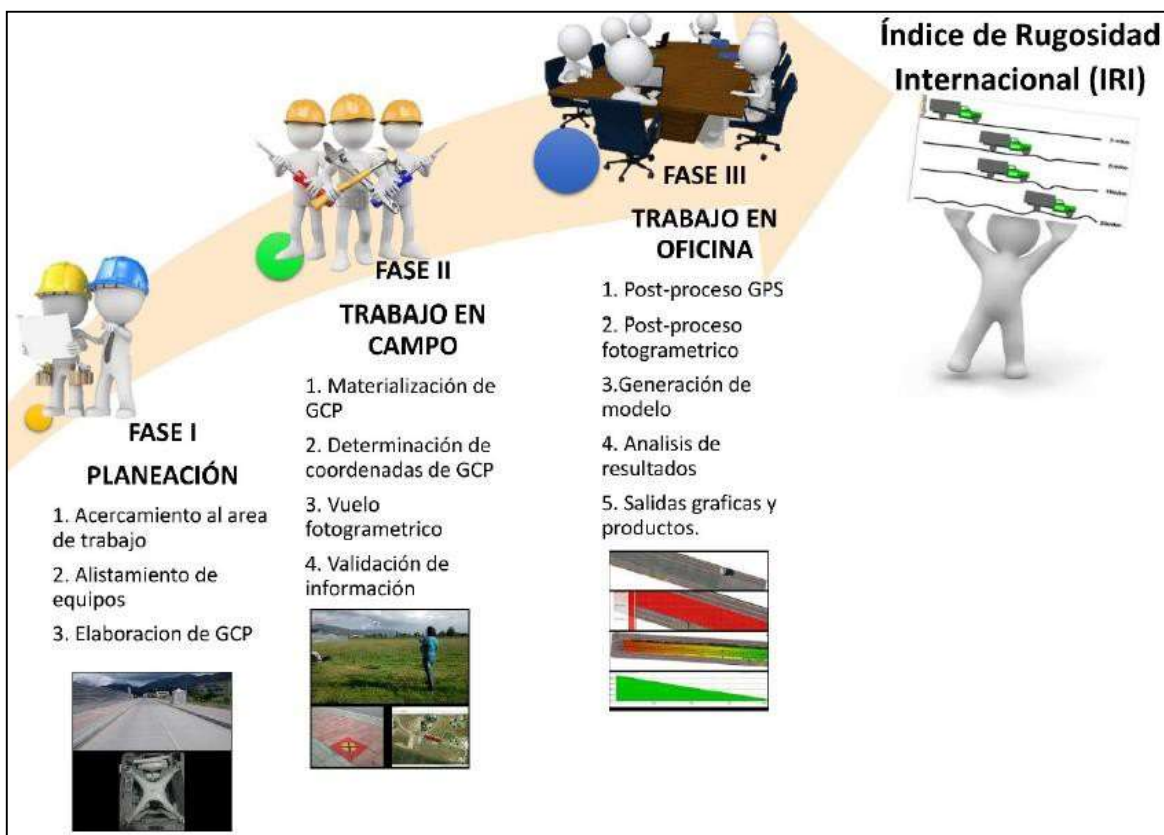
Figura 15: Propuesta metodología para el cálculo de IRI por medio del procedimiento Fotogramétrico.

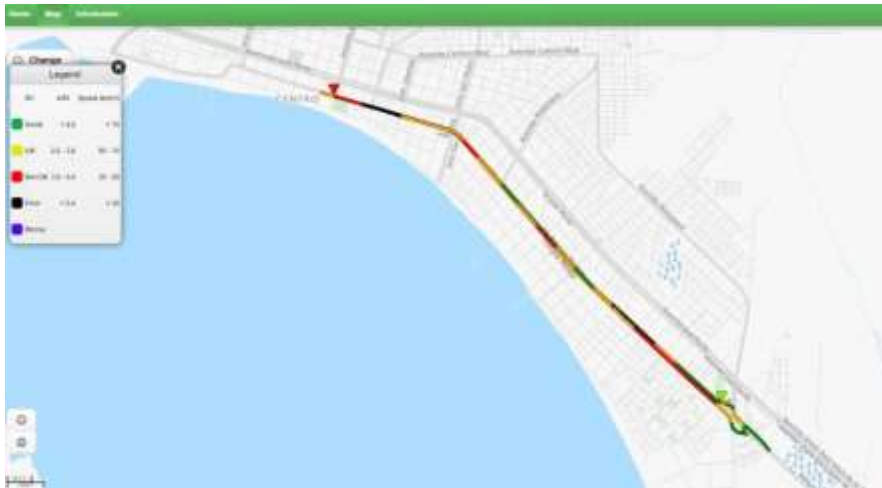
Figura 19: Tramo seleccionado para el recorrido en la Av. Enrique Meiggs.

Para la recopilación de los datos mediante el instrumento, se recorrió desde el Estadio Manuel Rivera Sánchez hasta el cruce de la Av. José Gálvez y la Av. Enrique Meiggs. El recorrido se realizó por las dos calzadas y sentidos de circulación de la avenida de sur a norte los carriles 1 y 2 y de norte a sur los carriles 3 y 4, donde se tuvo en consideración el ancho total de la avenida, la misma que está conformada por dos líneas de dos sentidos cada una. Por lo tanto, se evaluó el sentido de ida con dos carriles y el sentido de vuelta con dos carriles respectivamente, lo cual se adjunta en el anexo 4. Haciendo un total de 4 carriles. Luego se analizó las condiciones de vía propuesta por el aplicativo roadroid, donde determina que el IRI es buena si es inferior de 2.2 m/km, satisfactorio si oscila entre 2.2 a 3.8 m/km, no satisfactorio esta entre 3.8 a 5.4 m/km y pobre si el IRI supera los 5.4 m/km. En tal efecto se obtuvieron los siguientes datos:

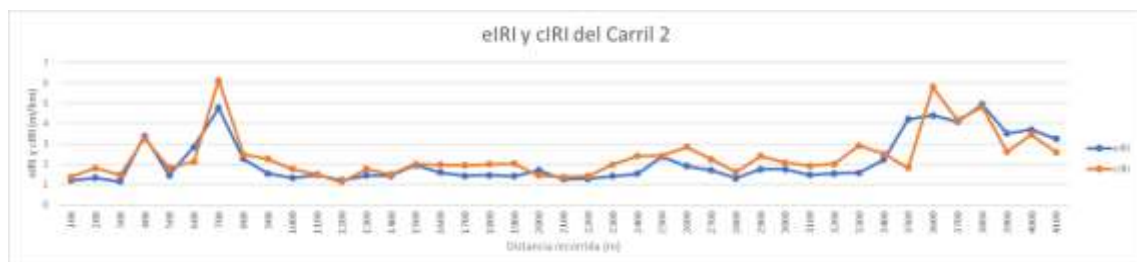
Figura 21: eIRI y cIRI de la Av. Enrique Meiggs tramo desde el Estadio Manuel Rivera Sánchez hasta el cruce de la Av. José Gálvez y la Av. Enrique Meiggs – CARRIL 2

Descripción: En este gráfico se muestra los resultados del eIRI y cIRI obtenidos con el instrumento, los datos del eIRI son uniformes, al igual que el cIRI el mismo

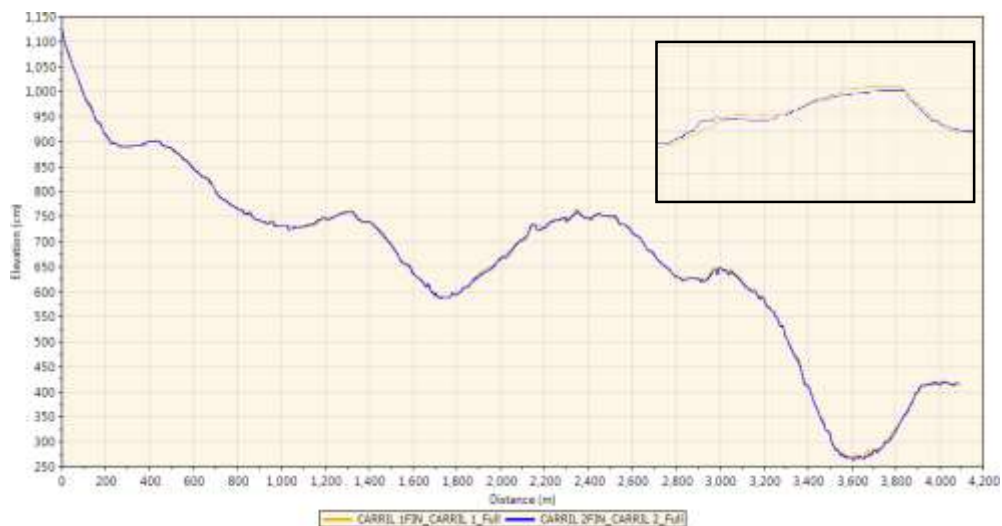
Figura 24: Perfil longitudinal en el carril 1 y 2 obtenido por el procedimiento fotogramétrico de Sur a Norte.

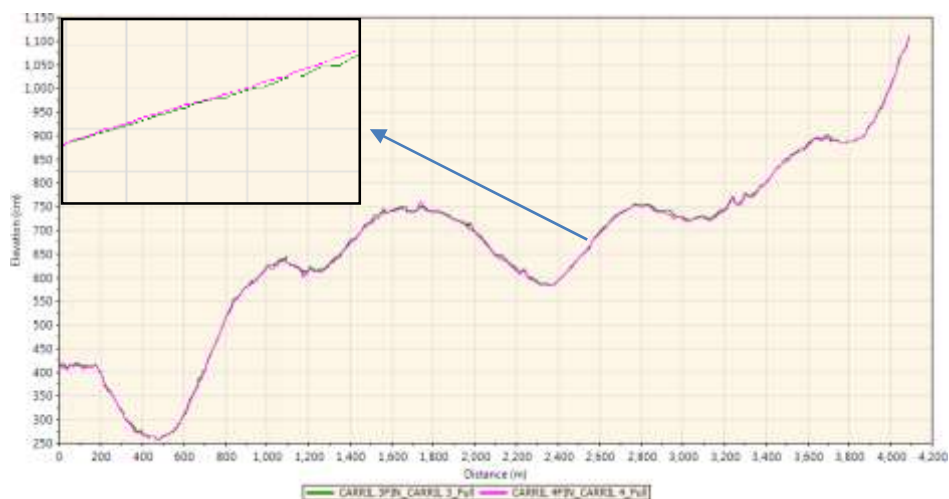
Figura 25: Perfil longitudinal carril 3 y 4 obtenido por el procedimiento fotogramétrico de norte a sur.

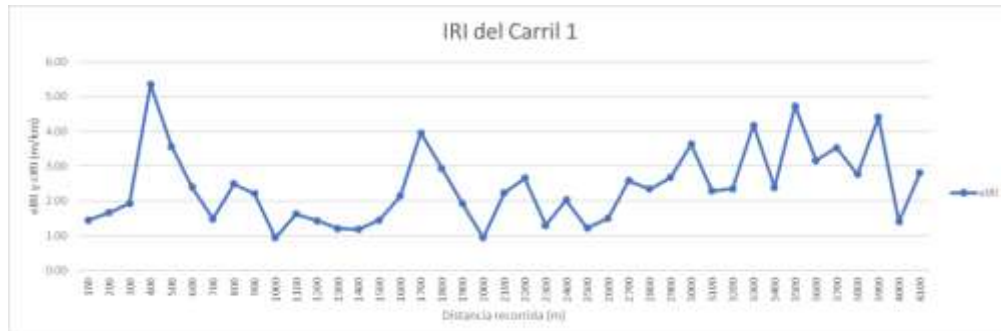
Figura 26: Resultados Fotogramétrico – IRI de sur a norte de la Av. Enrique Meiggs tramo desde el Estadio Manuel Rivera Sánchez hasta el cruce de la Av. José Gálvez y la Av. Enrique Meiggs – CARRIL 1

Calculado los valores del IRI de las tablas 11, se analizó las condiciones de vía propuesta por el aplicativo roadroid, donde determina que el IRI es buena si es menor de 2.2 m/km, satisfactorio si esta entre 2.2 a 3.8 m/km, no satisfactorio esta entre 3.8 a 5.4 m/km y pobre si el IRI es mayor que 5.4 m/km. Se tiene los resultados en la tabla 12.

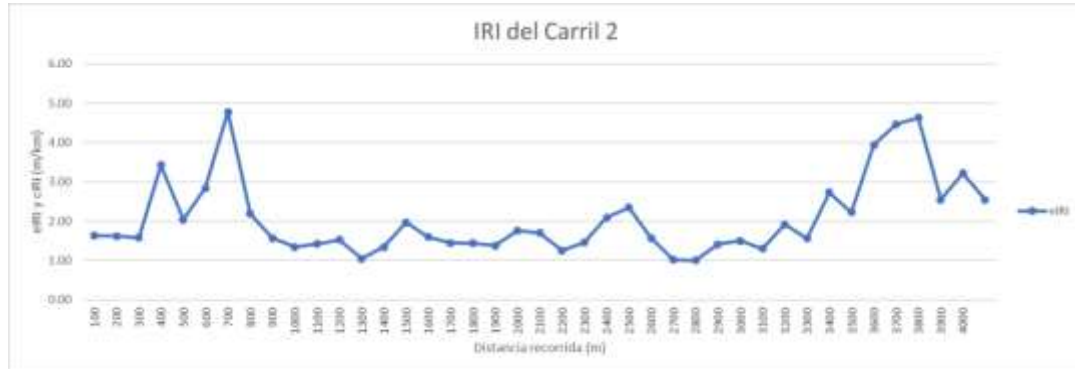
Figura 27: Resultados Fotogrametría – IRI de sur a norte la Av. Enrique Meiggs tramo desde el Estadio Manuel Rivera Sánchez hasta el cruce de la Av. José Gálvez y la Av. Enrique Meiggs – CARRIL 2

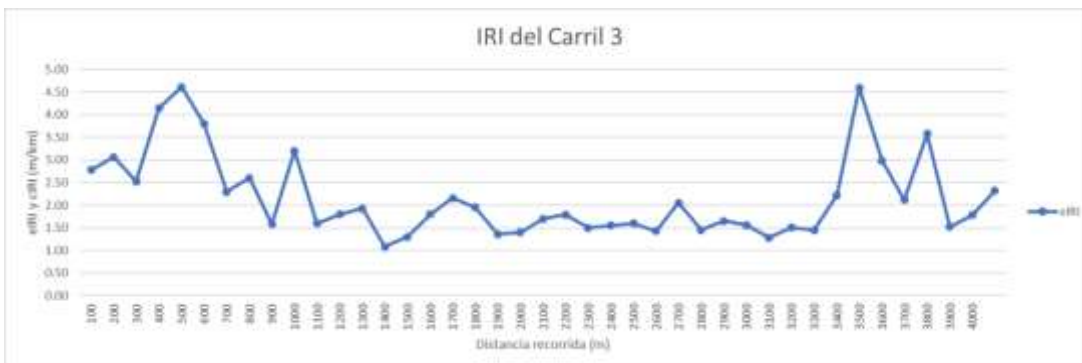
Figura 28: Resultados Fotogrametría – IRI de norte a sur de la Av. Enrique Meiggs tramo desde Av. José Gálvez y la Av. Enrique Meiggs hasta el Estadio Manuel Rivera Sánchez– CARRIL 3.

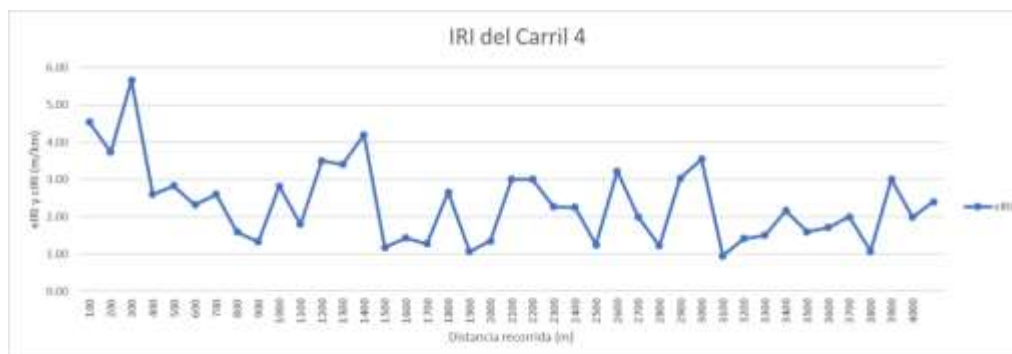
Figura 29: Resultados Fotogramétrico – IRI de norte a sur de la Av. Enrique Meiggs tramo desde Av. José Gálvez y la Av. Enrique Meiggs hasta el Estadio Manuel Rivera Sánchez– CARRIL 4.

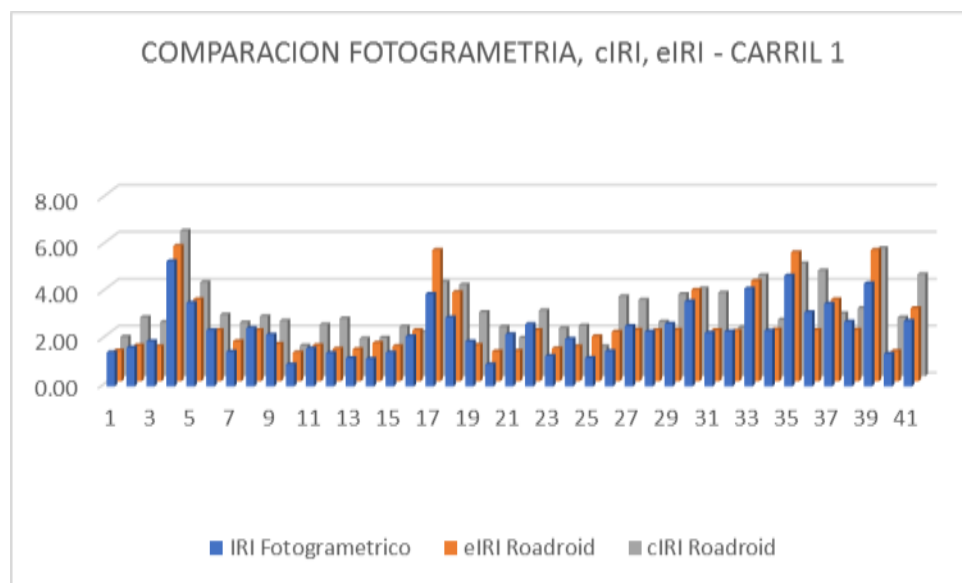
Figura 34: Grafico de barras de la comparación de IRI con el sistema Roadroid eIRI, cIRI y el Procedimiento fotogramétrico – CARRIL 1.

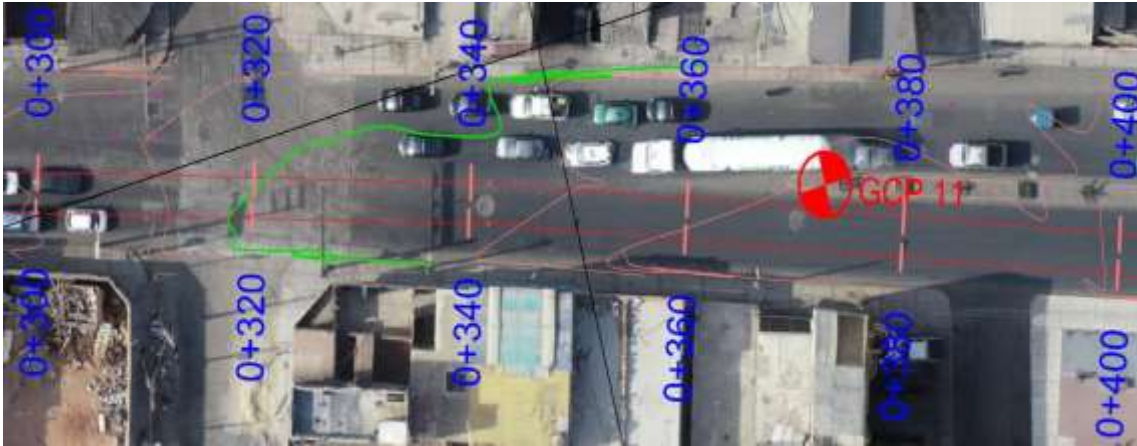
CARRIL 1		
PROGRESIVAS	ESTADO	FIGURA
0+300 a 0+400	Sistema Roadroid: eIRI 5.5 m/km, estado pobre.	<p>Figura 40: Progresivas 0+300 a 0+400</p>

Procedimiento fotogramétrico: IRI 5.34 m/km, estado pobre	<p>Fuente: elaboración propia</p>

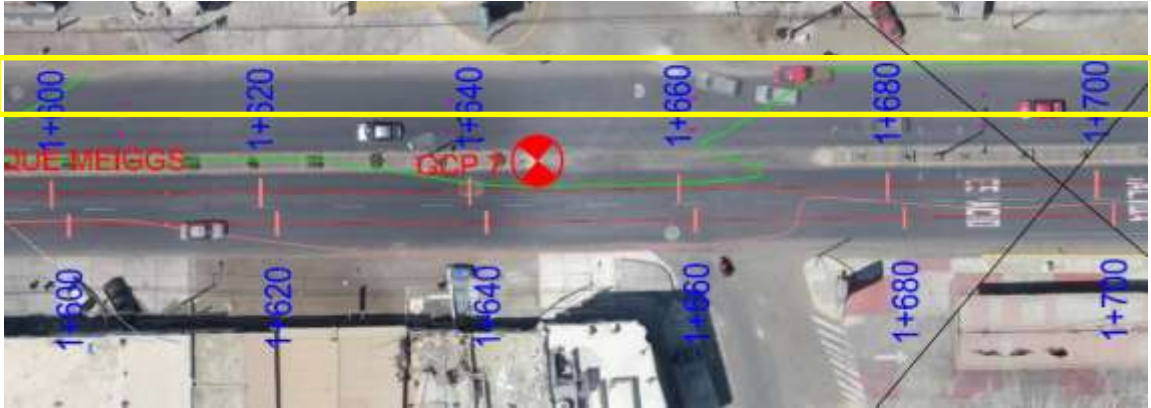
1+600 a 1+700	<p>Sistema Roadroid: eIRI 5.6 m/km, estado pobre.</p>	<p style="text-align: center;">Figura 41: Progresivas 1+600 a 1+700</p>

<p>Procedimiento fotogramétrico: IRI 3.95 m/km, estado No satisfactoria</p>	<p style="text-align: center;">Fuente: elaboración propia</p>

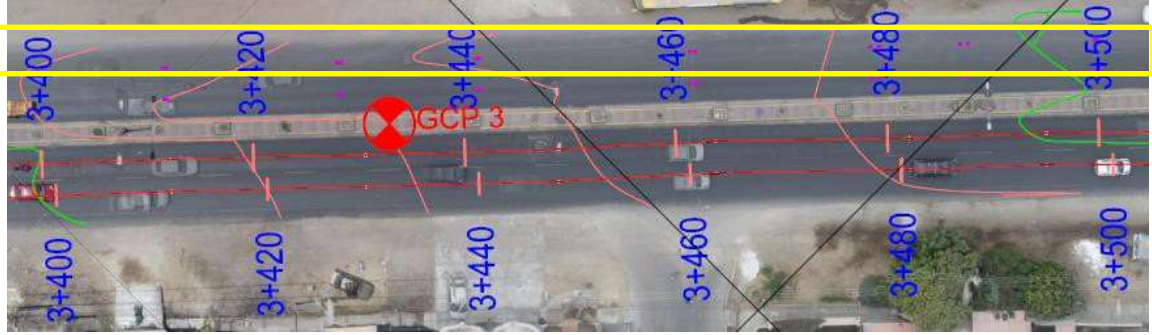
<p>3+400 a 3+500</p>	<p>Sistema Roadroid: eIRI 5.5 m/km, estado pobre.</p>	<p>Figura 42: Progresivas 3+400 a 3+500</p>

<p>Procedimiento fotogramétrico: IRI 4.73 m/km, estado pobre</p>	<p>Fuente: elaboración propia</p>

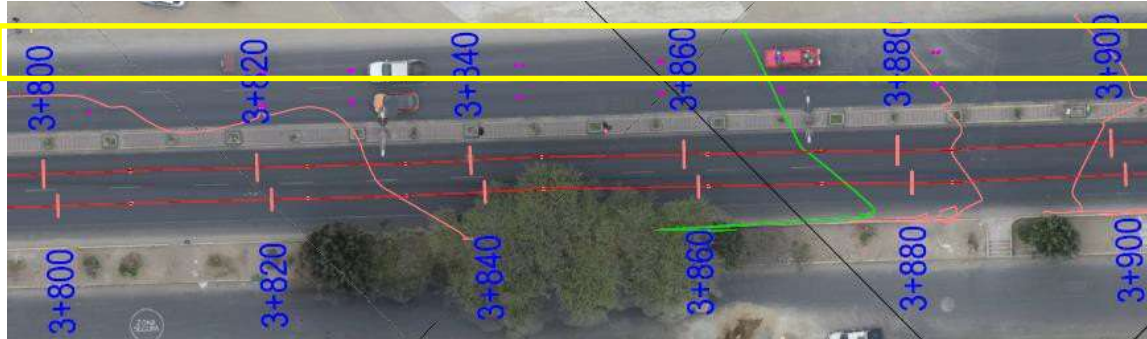
3+800 a 3+900	<p>Sistema Roadroid: eIRI 5.6 m/km, estado pobre.</p>	<p>Figura 43: Progresivas 3+800 a 3+900</p>

<p>Procedimiento fotogramétrico: IRI 4.40 m/km, estado pobre</p>	<p>Fuente: elaboración propia</p>

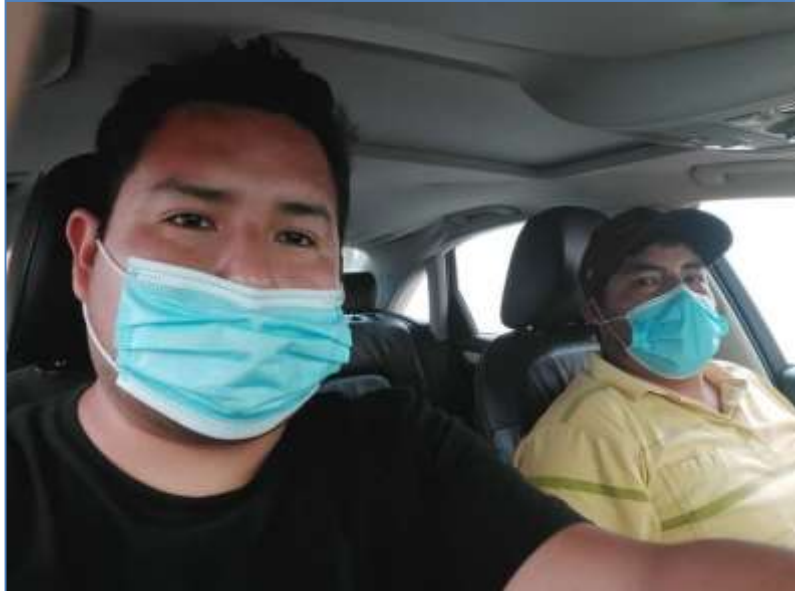
Figura 47: Verificación de los instrumentos para el inicio de recolección de datos para el sistema Roadroid.

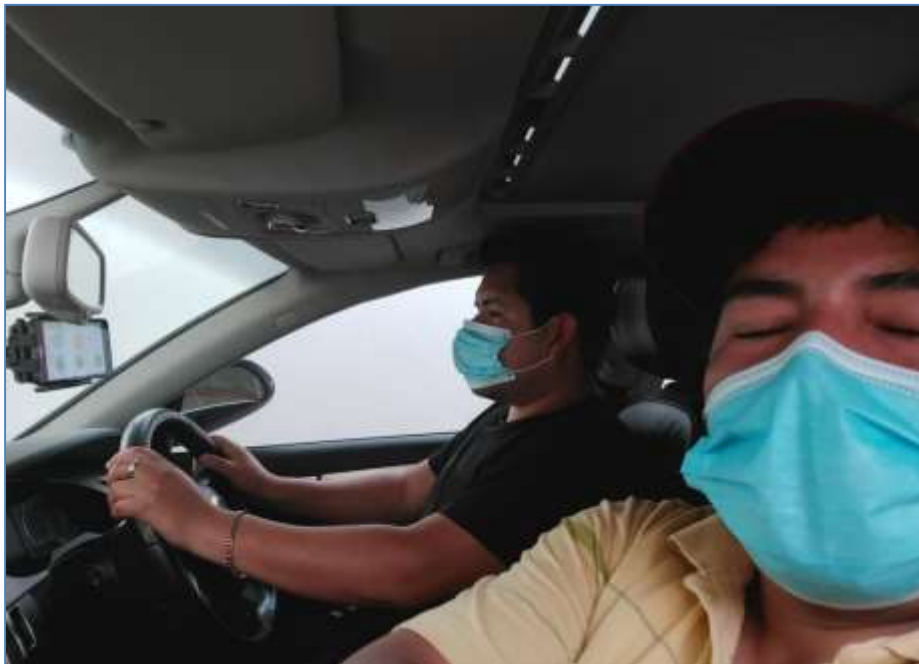
Figura 48: Vehículo para la recolección de datos con el sistema Roadroid en el lugar de investigación.

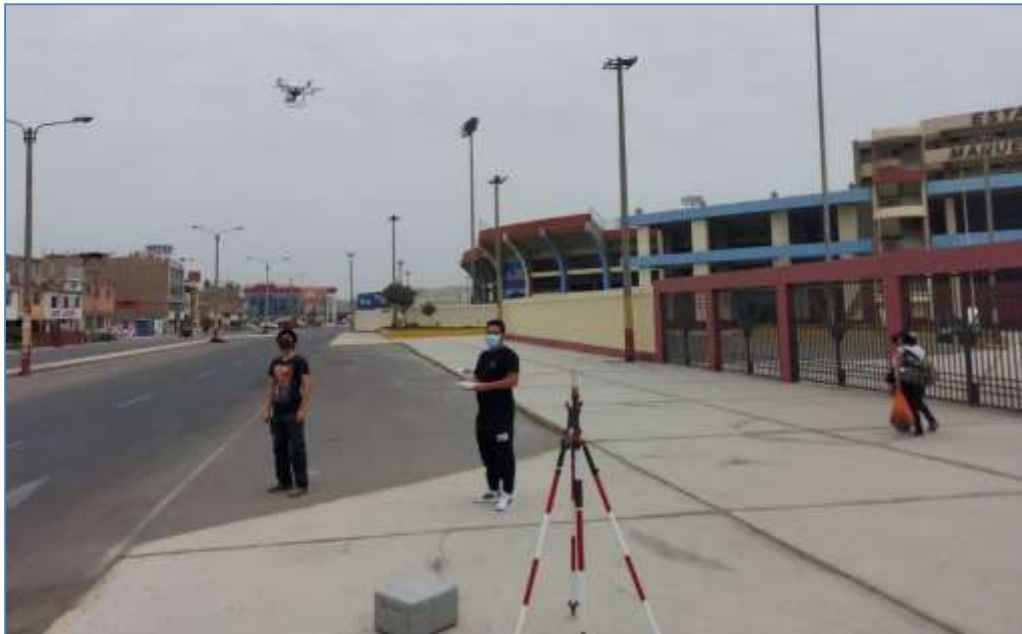
Figura 49: Inició del vuelo con dron en el estadio Manuel Rivera Sanchez.

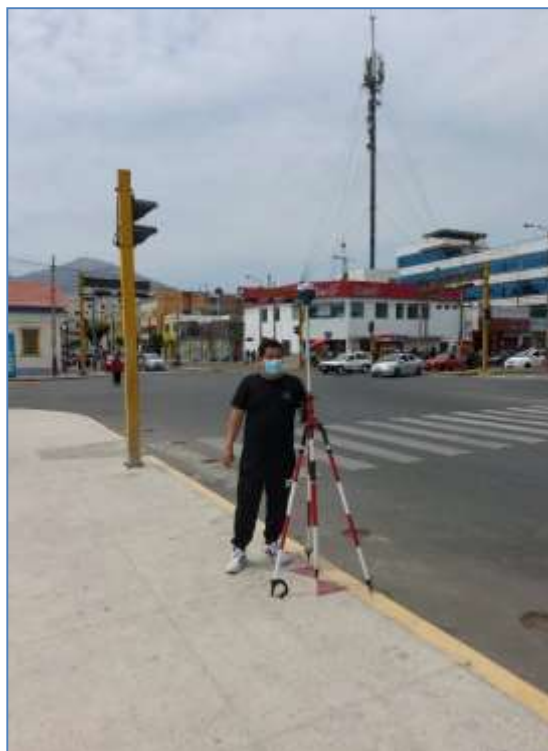
Figura 52: Toma de datos con GPS estacionario del punto de control 12 en la avenida Enrique Meiggs con José Gálvez.

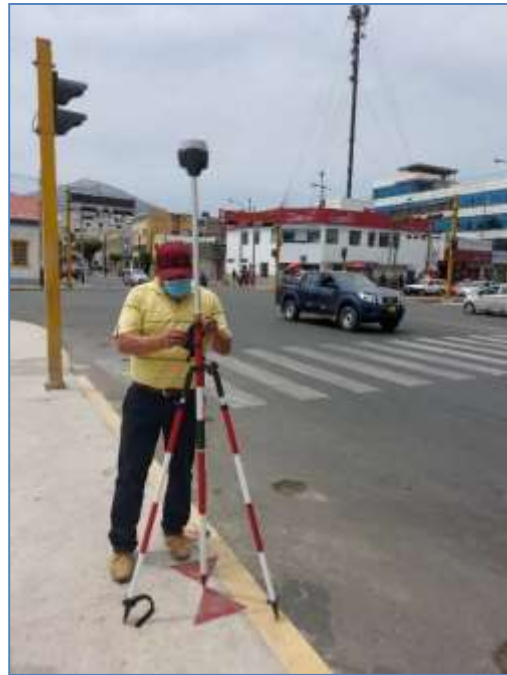
Figura 53: Toma de datos con GPS estacionario del punto de control 12 en la avenida Enrique Meiggs con José Gálvez.

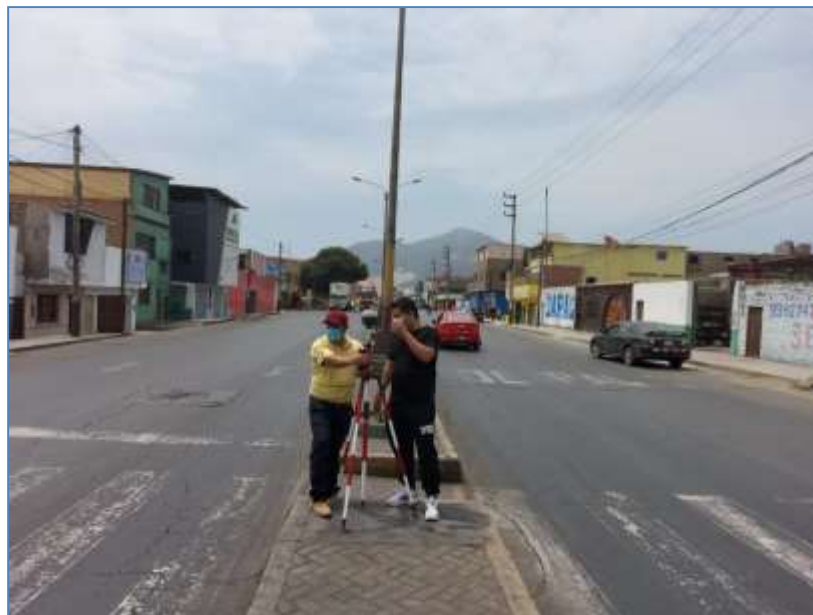
Figura 54: Toma de datos con GPS estacionario del punto de control 9 en la avenida Enrique Meiggs.

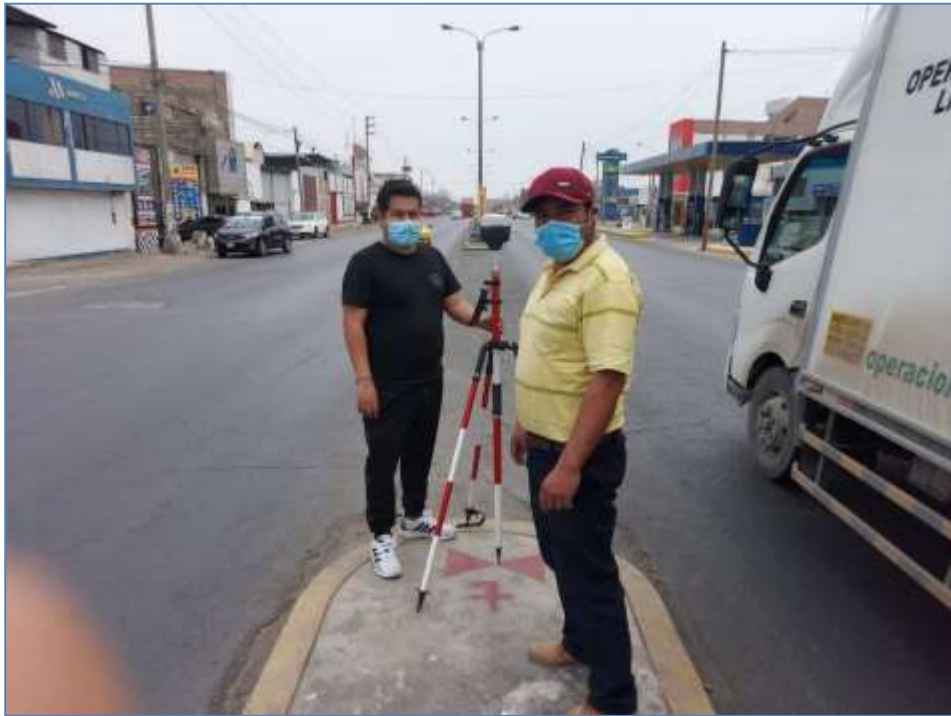
Figura 55: Toma de datos con GPS en el punto de control número 7, en la avenida Enrique Meiggs.

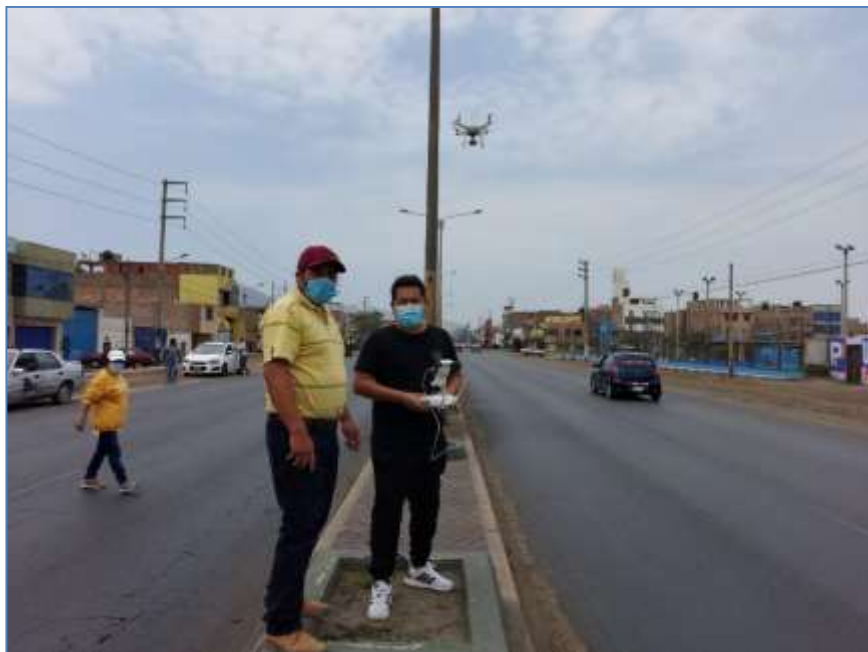
Figura 56: Realización de vuelo con dron para la recolección de datos fotogramétricos desde el BM1.

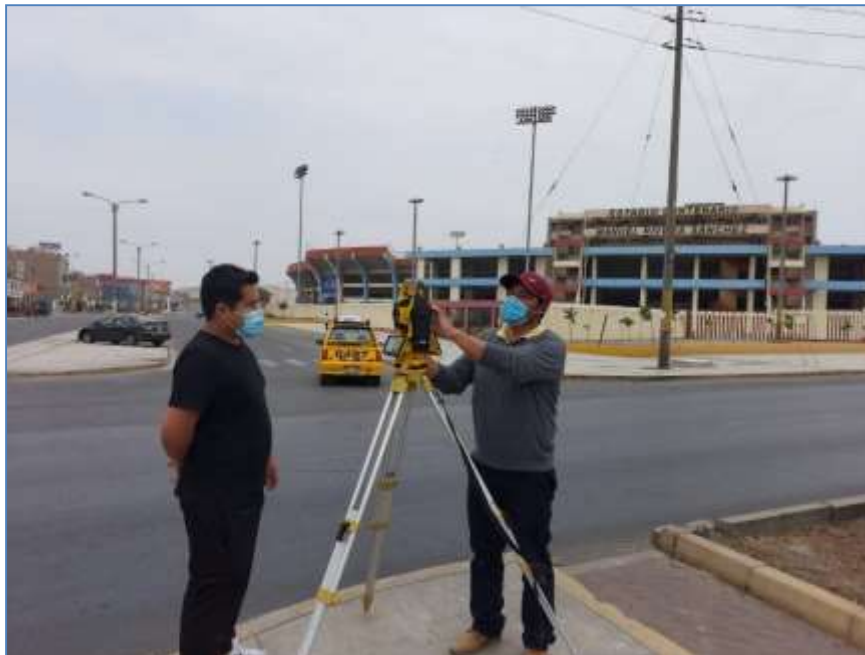
Figura 58: Levantamiento topográfico con estación total de los puntos de control, desde el punto de control 2.

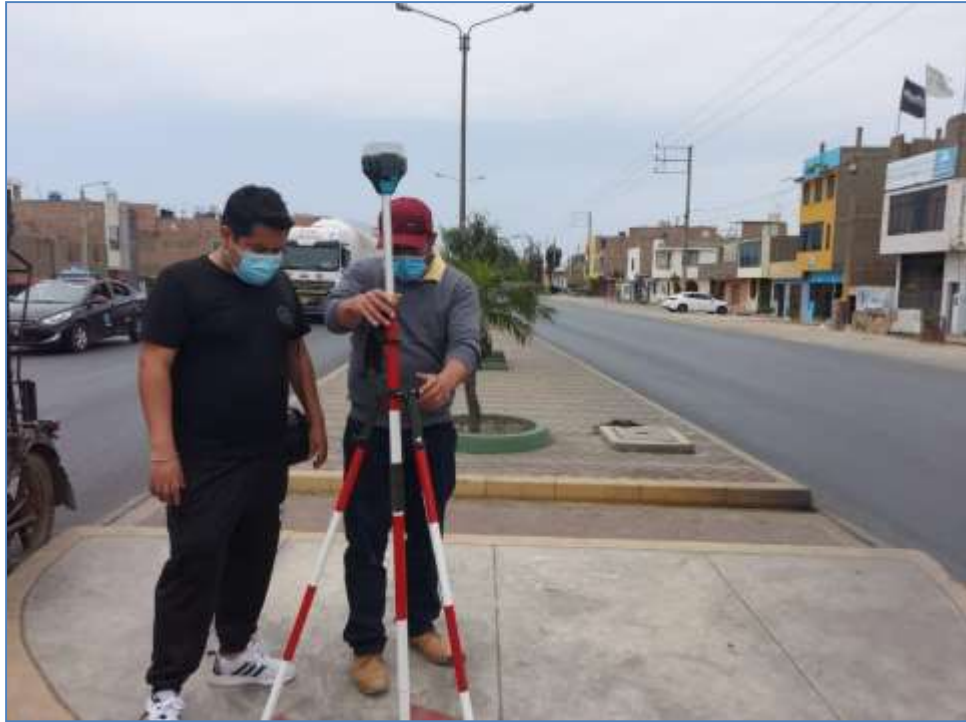
Figura 59: Toma de datos con GPS en el punto de control número 2, en la avenida Enrique Meiggs.

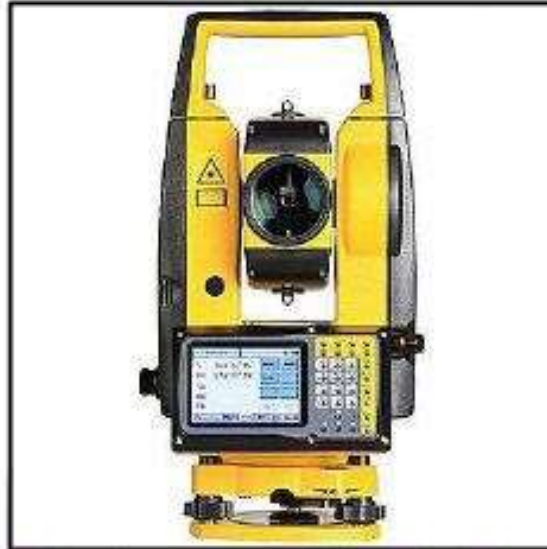
Ilustración 2.2-1: Estación Total SOUTH NTS-342R

- Selección de Trabajos. Entrada del Factor de Escala para UTM
- Orientación acimutal por Dos Puntos Conocidos o entrada directa del ángulo
- Cálculo y Almacenamiento de Coordenadas o de Dist/Angulo o ambos
- Cálculo de ÁREAS de los Puntos levantados. Cálculo y Ajuste de POLIGONALES
- Replanteo de Líneas o de Puntos. Proyección de puntos sobre líneas
- Altura de lugares no accesibles
- Cálculo de secciones. Diseño de Curvas e Intersecciones
- Resección y Pothenot en todas sus modalidades
- Desplazamientos por distancias y por ángulos

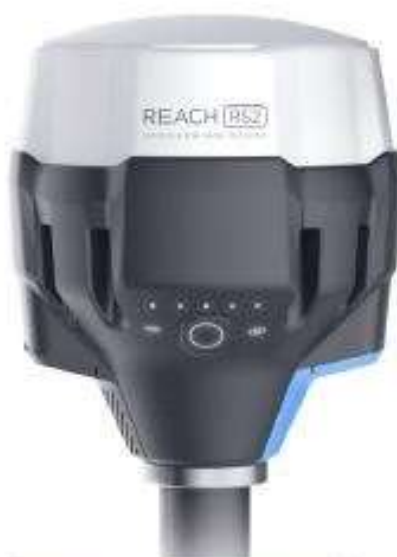
- Ilustración 2.2-2: RECEPTOR GNSS RTK – REACH RS2

Especificaciones del Emlid Reach rs2	
Peso	950 g
Dimensiones	126x126x142mm
GNSS	
Señales de Satélites	GPS/QZSSL1C/A,L2C, GLONASS L1OF,L2OF,BeiDou B1I,B2I Galileo E1-B/C, E5b
Número de Canales	184
Velocidad de procesamiento	20 Hz GPS / 5 Hz GNSS
Radio LoRa UHF	Rango de frecuencia 868/915 MHz Potencia 0.1W Rango Hasta 8 KM

Modem 3.5G	Regiones Global Bandas Quad-Band 850/1900 900/1800MHz Tarjetas Sim Nano-SIM
Precisión	Estático H:4mm+0.5ppm V:8mm+1ppm PPK H:5mm+0.5ppm V:10mm+1ppm RTK H:7mm+0.5ppm V:14mm+1ppm
Formatos de Salida	NMEA, LLH/XYZ
Correcciones	NTRIP,VRS,RTCM3
Registros de datos	RINEX con tasa de refresco hasta 20Hz

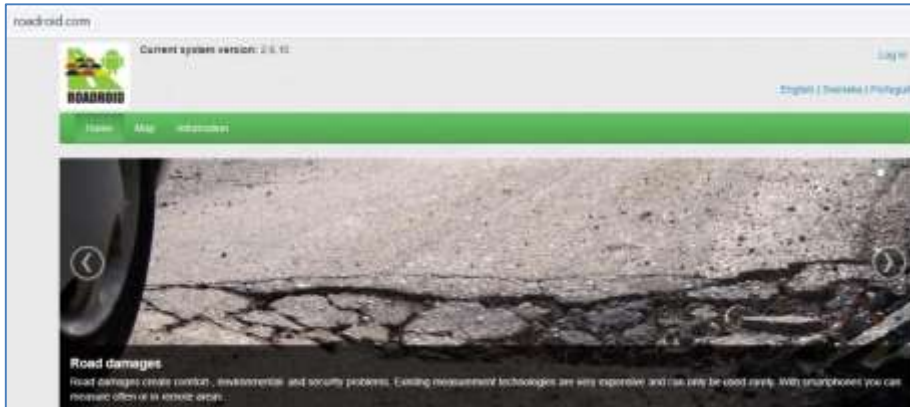
Figura 61: Inicio de sesión al sistema Roadroid

Posterior a lo indicado en Figura 9: Guía para el uso adecuado del sistema Roadroid, procederemos a descargar los datos obtenidos en el estudio y el mismo que servirá para la información a utilizar. Ingresamos a la página web de roadroid <http://www.roadroid.com/>, ingresamos a la opción.

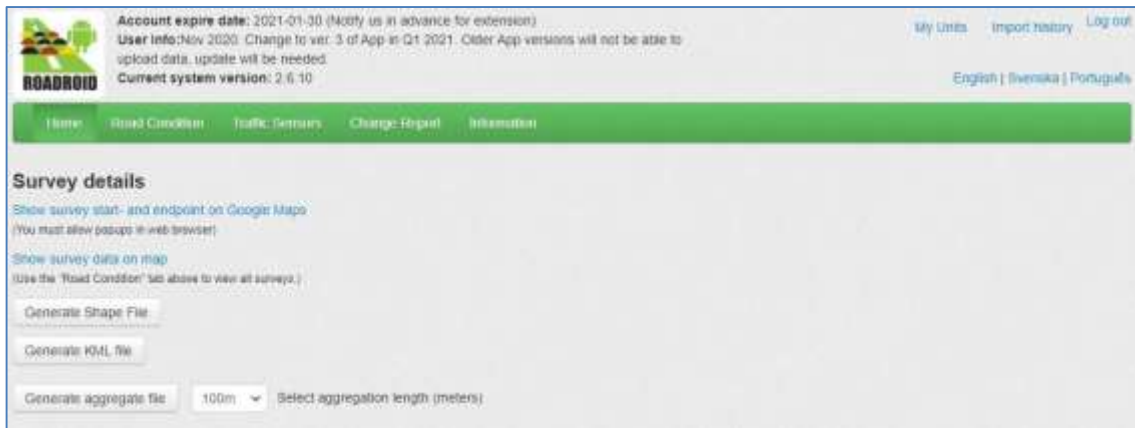
Figura 63: Visualizar datos en el mapa virtual

En la siguiente imagen se aprecia la forma de visualizar los datos es así que si ingresamos a la opción Show survey data on map, que es para ver los datos en un mapa virtual.

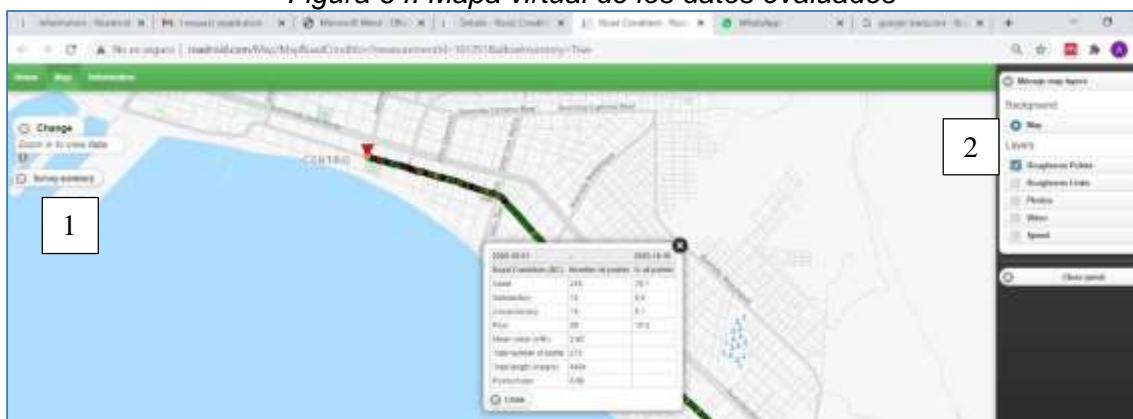
Figura 64: Mapa virtual de los datos evaluados

En la opción Survey summary se observará un cuadro resumen de los puntos evaluados, condición del pavimento, eIRI (1). En la opción Change se puede configurar para observar en el mapa las siguientes opciones (2): puntos de rugosidad, fotos, videos.
