UNIVERSIDAD CÉSAR VALLEJO

ESCUELA PROFESIONAL DE INGENIERÍA CIVIL

“Relación entre el control topográfico y estabilidad de taludes de la carretera
Puerto Bermúdez - Ciudad Constitución, tramo km 38+360 al km 38+450,
región - Pasco 2018”

TESIS PARA OBTENER EL TÍTULO PROFESIONAL DE:

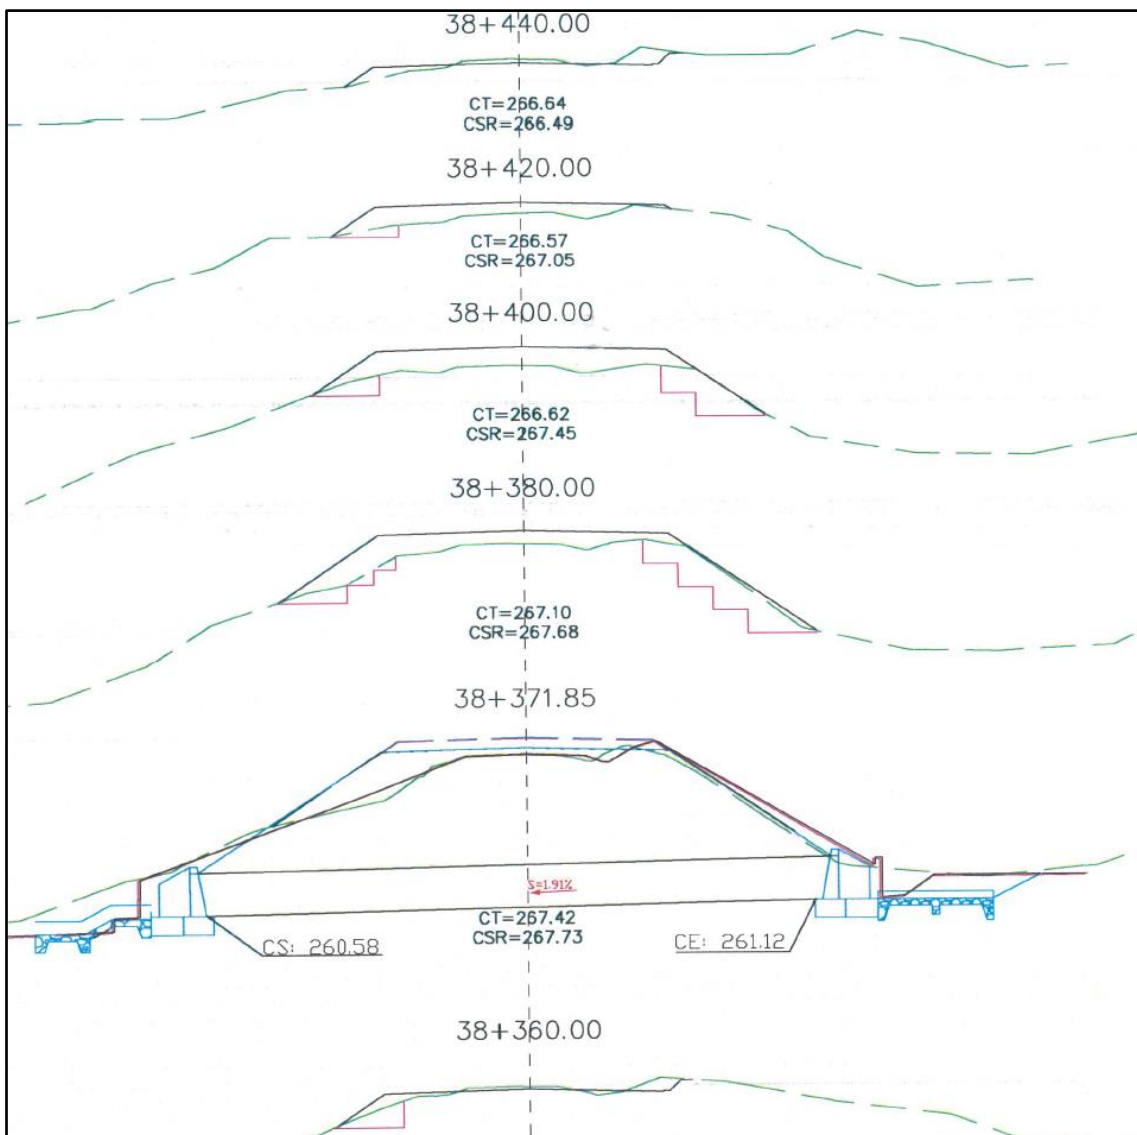
De km: 38+360 al km.38+450 lado izquierdo, se construyó la vía tal como lo establece el proyecto, el mismo que se muestra.

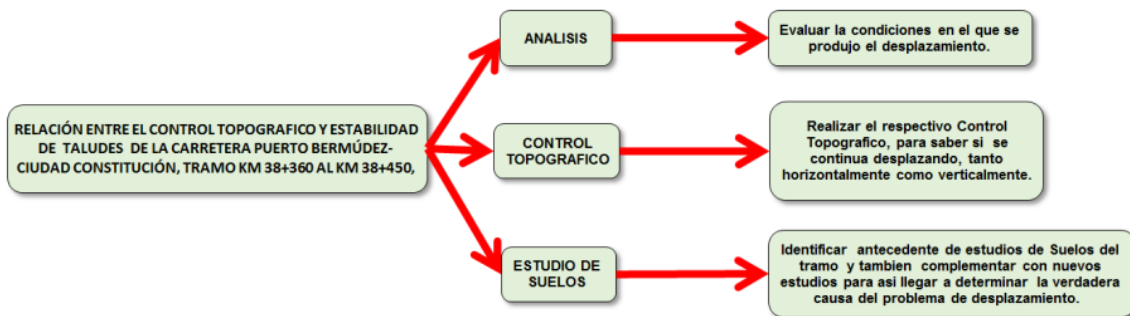
Figuras 2 Método de análisis de datos

Para método de análisis de datos se realizarán trabajos de campo tales como muestra el siguiente diagrama.

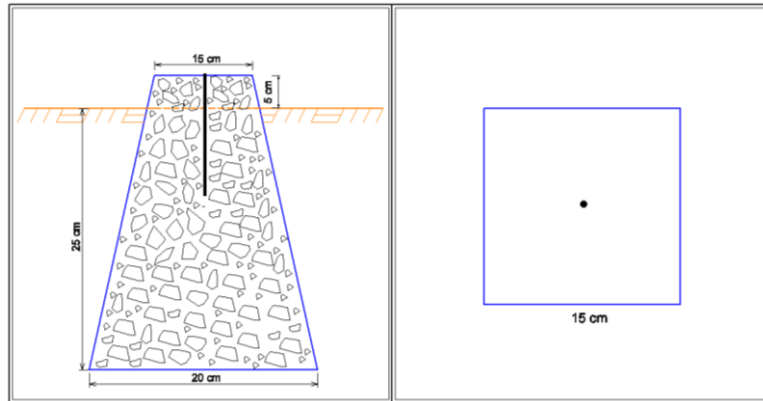
Figuras 4 Hitos de concreto

Los hitos prefabricados, son de material de concreto, en forma trapezoidal, en la cara superior cuadrada, de 15 cm. de lado superior, 25 cm. de cara inferior y una altura de 35 cm., estos puntos han sido monumentados y pintados respectivamente.

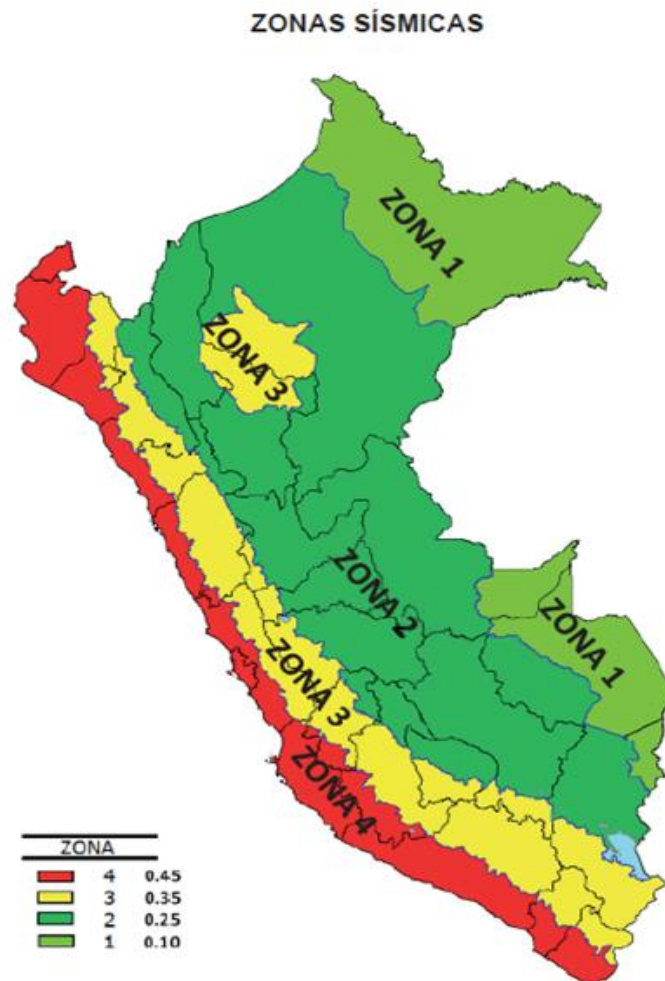
Figuras 5 Mapa de zonas sísmicas

Z = Factor de zona; obedece de la zona sísmica donde está ubicado la edificación a evaluar.

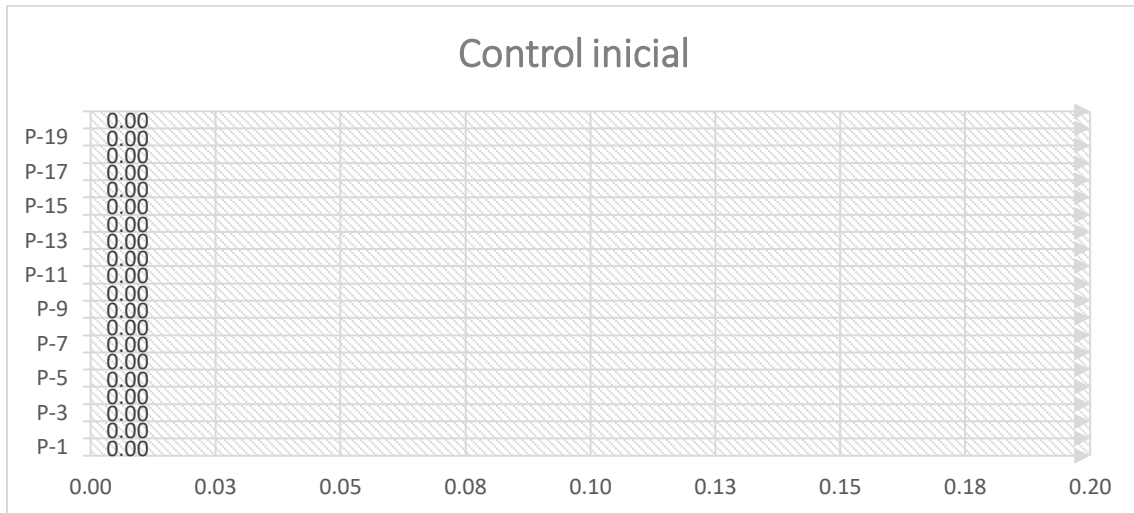
Figuras 7 Resultado de control inicial

En gráfico N°7, se evidencio que con la data inicial los puntos de controles P-1,P-2,P-3,P-4,P-5,P-6,P-7,P-8,P-9,P-10,P-11,P-12,P-13,P-14,P-15,P-16, P-17, P-18, P-19, P-20 se mantiene cero respecto al desplazamiento horizontal (m.)

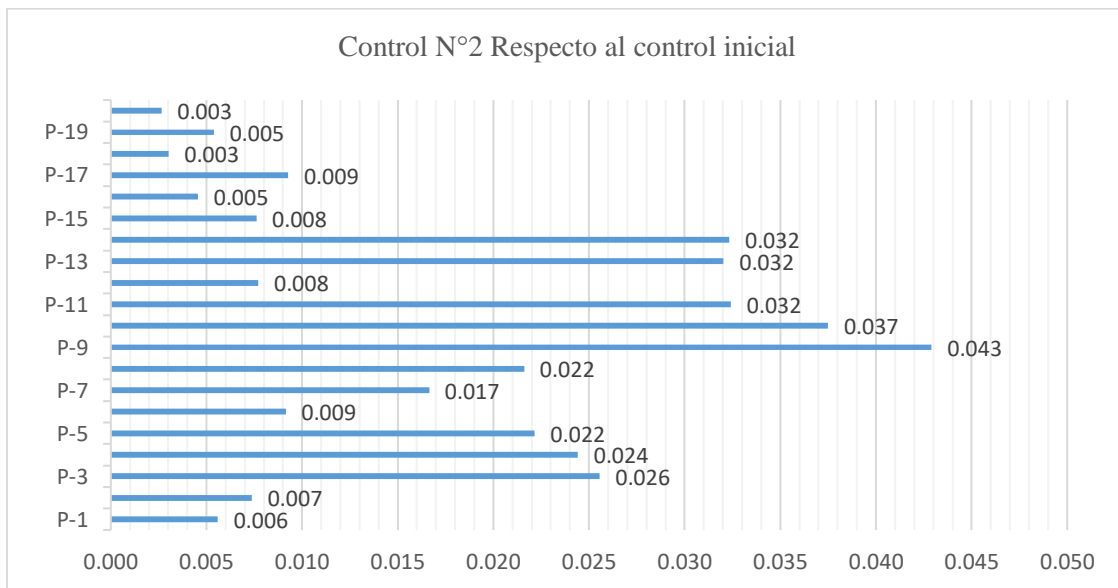
Figuras 8 Resultado del control N° 2 Respecto al control inicial

En gráfico N° 8, se evidencio desplazamientos horizontales en (m) respecto al control inicial el punto en desplazamiento se observa en el gráfico.

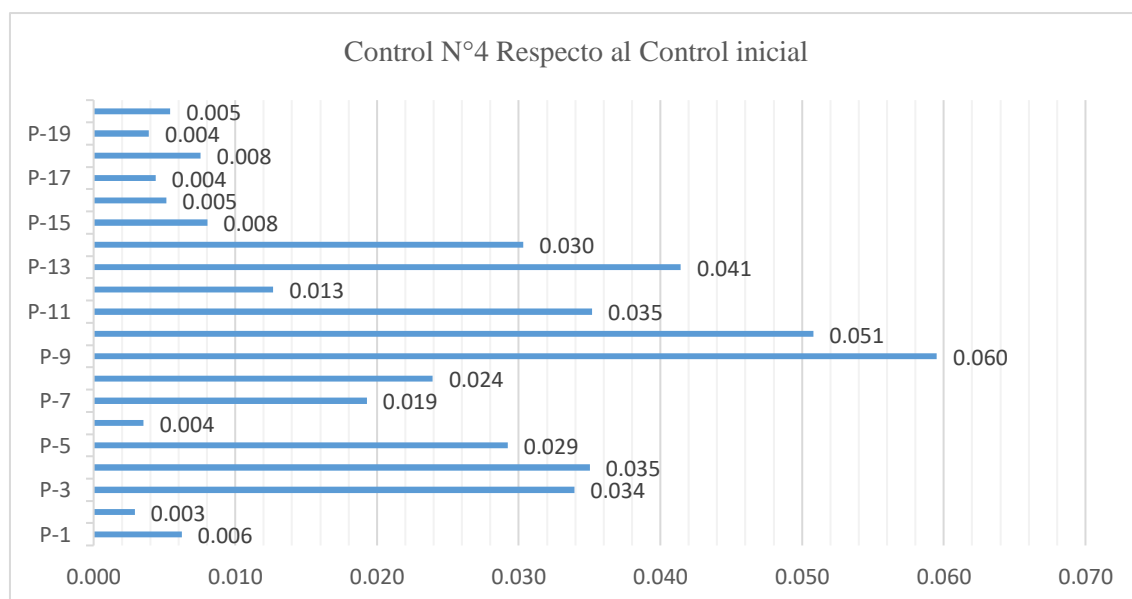
Figuras 10 Resultado del control N°4 Respecto al control inicial

En gráfico N° 10, se evidencio desplazamientos horizontales en (cms) respecto al control inicial el punto en desplazamiento se observa en el gráfico.

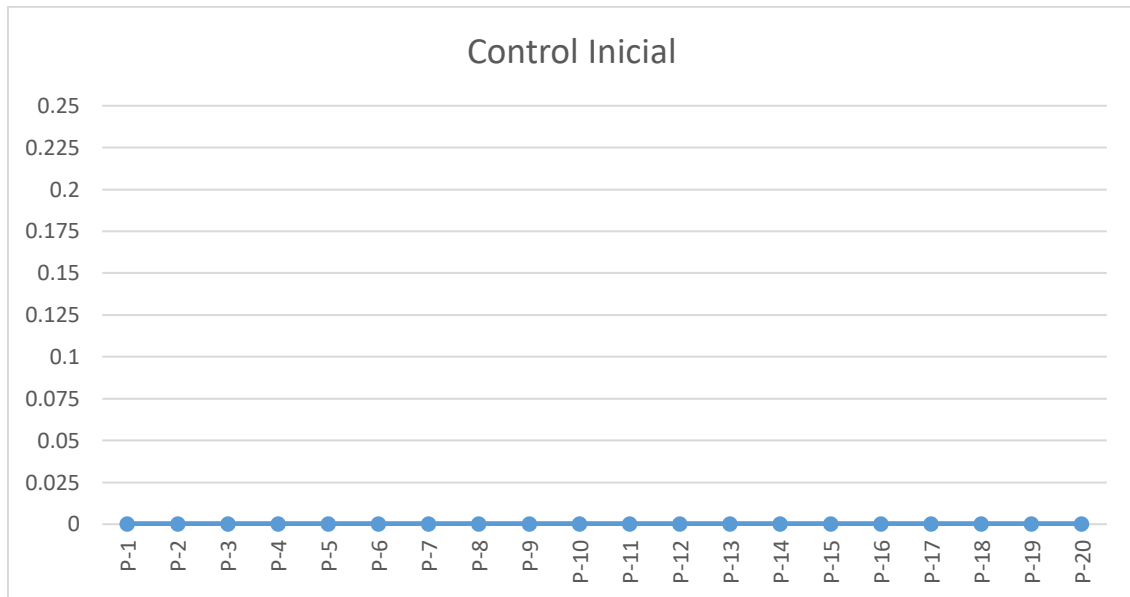
Figuras 13 Control Inicial para desplazamiento vertical

En gráfico N° 13, se evidencio que con la data inicial de los puntos de controles están cero respecto al desplazamiento vertical.

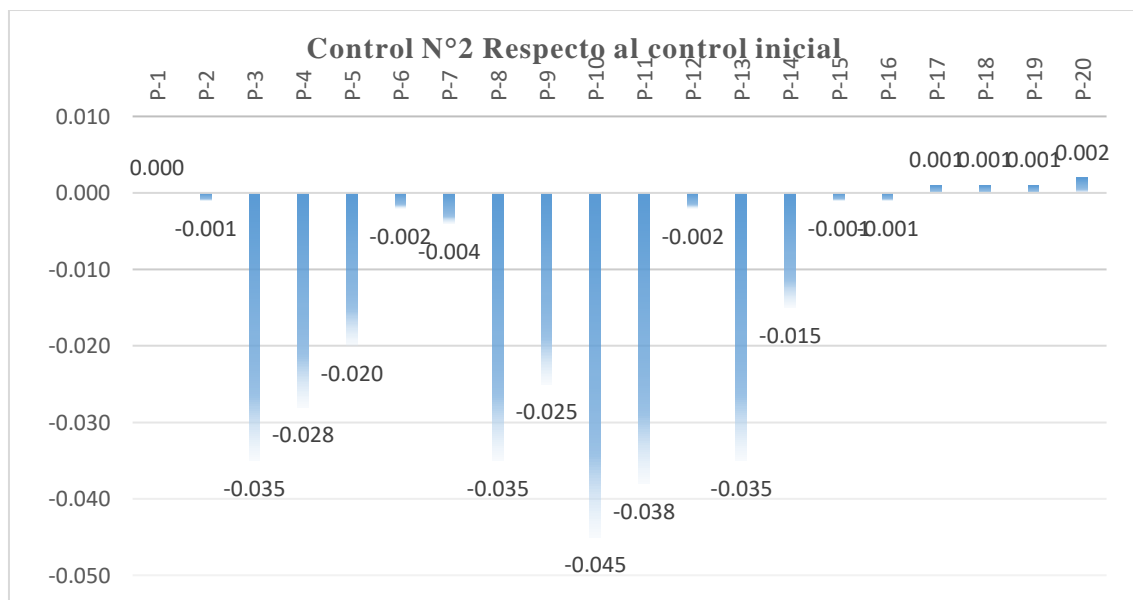
Figuras 14 Resultado del control N° 2 Respecto al control inicial

En gráfico N° 14, se evidencio desplazamientos verticales en m. respecto al control inicial con las datas obtenidas, el desplazamiento se observa en el gráfico.

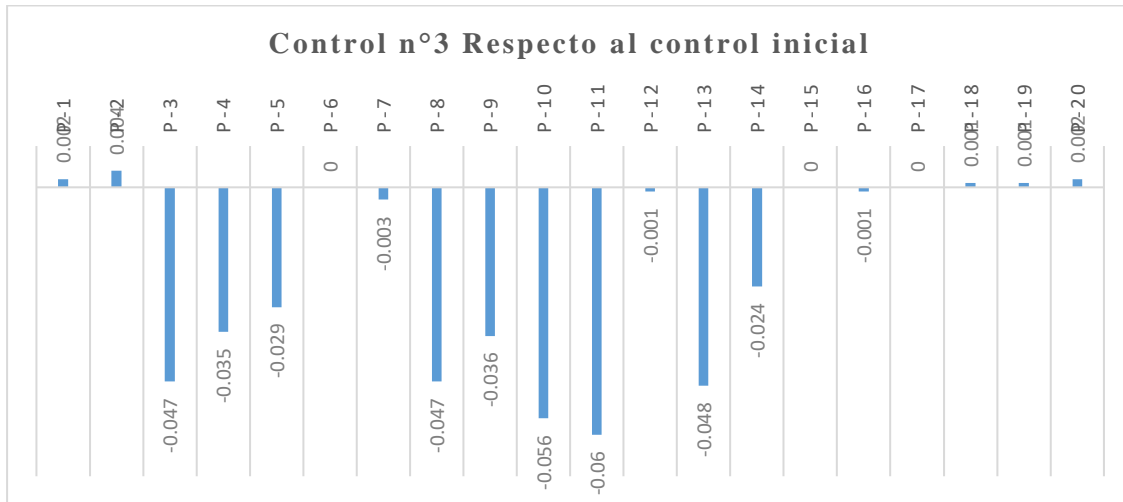
Figuras 15 Resultado del control N° 3 respecto al control inicial

En gráfico N° 15, se evidencio desplazamientos verticales en cms. respecto al control inicial con las datas obtenidas el punto en desplazamiento se observa en el gráfico.

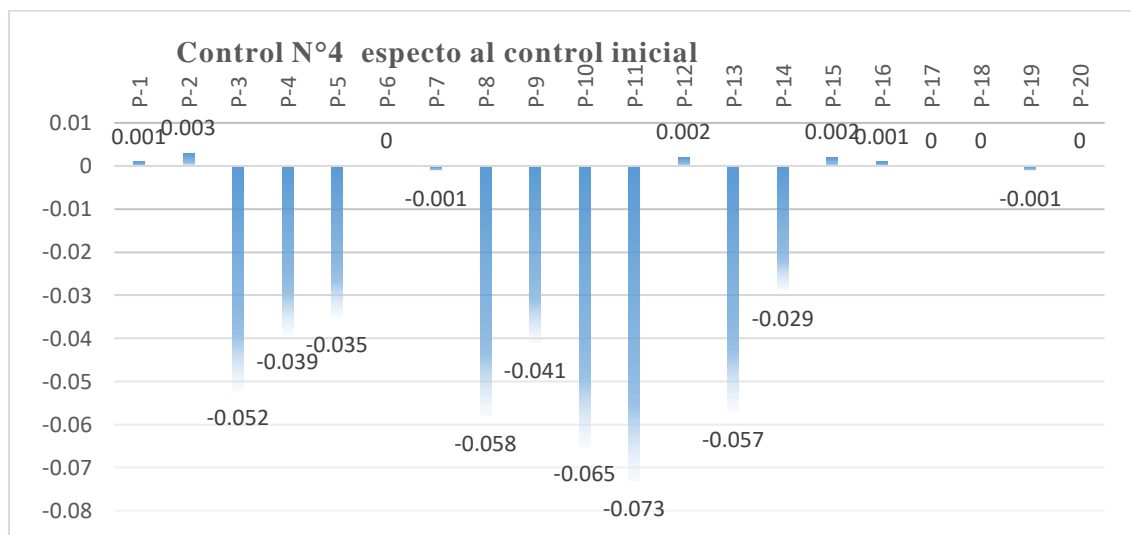
Figuras 16 Resultado del control N°4 respecto al control inicial

En gráfico N° 16, se evidencio desplazamientos verticales en cms. respecto al control inicial con las datas obtenidas en tabla N° 21 el punto en desplazamiento se observa en el gráfico.

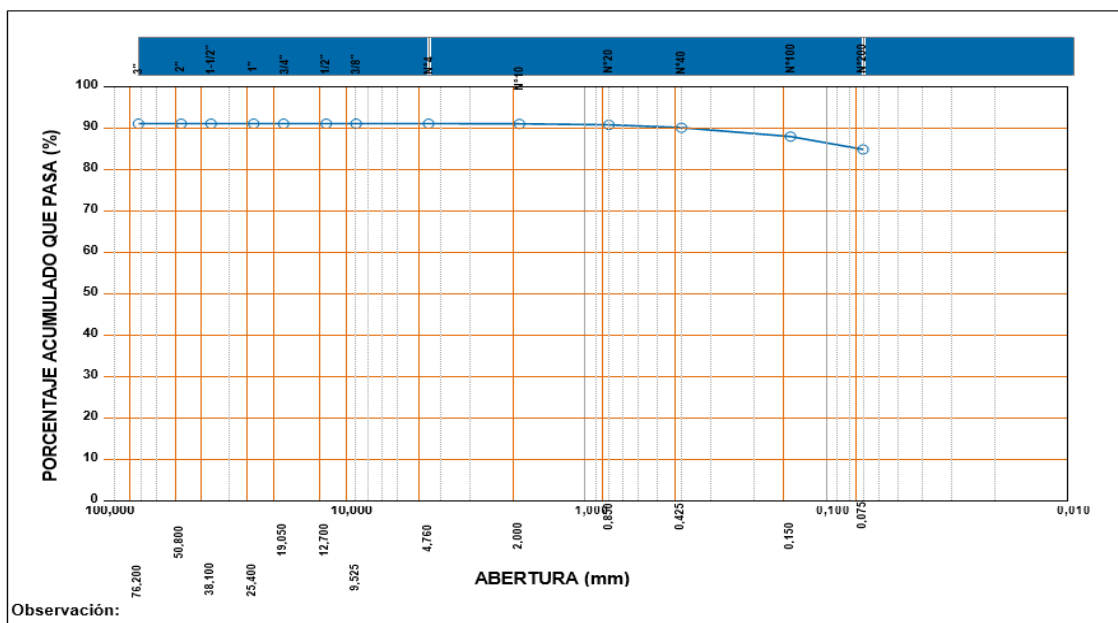
Figuras 20 Análisis granulométrico por tamizado

Arcilla de baja plasticidad	
-----------------------------	--

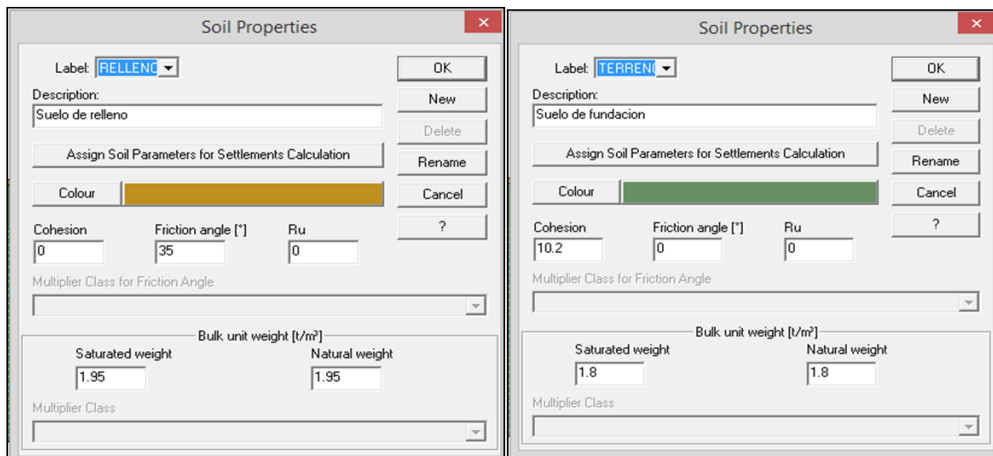
Figuras 25 Programa MAC STARS 2000

Figura N° 25, colocación de las propiedades del suelo de fundación y el relleno estructural según datos de la tabla N° 24.

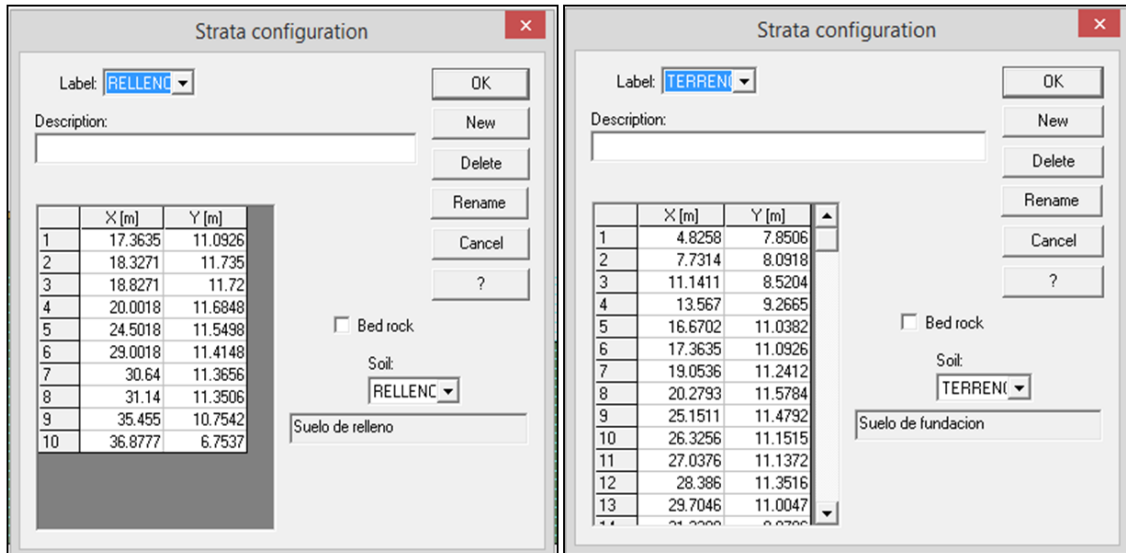
Figuras 26 Programa MAC STARS 2000

Figura N° 26, configuración de los estratos referenciada según coordenadas de dibujo CAD.

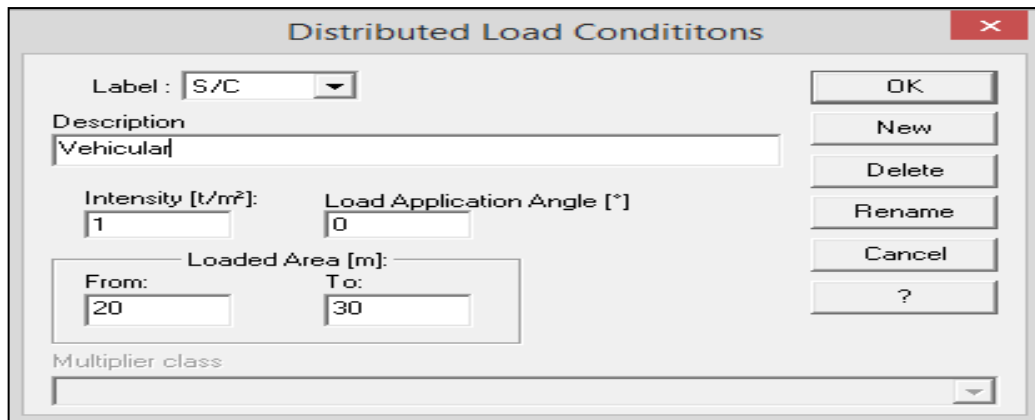
Figuras 31 Programa MAC STARS 2000

Figura N° 31, Información de la sobrecarga según cálculo de la tabla N° 26 Y longitud del tramo bajo la carga.

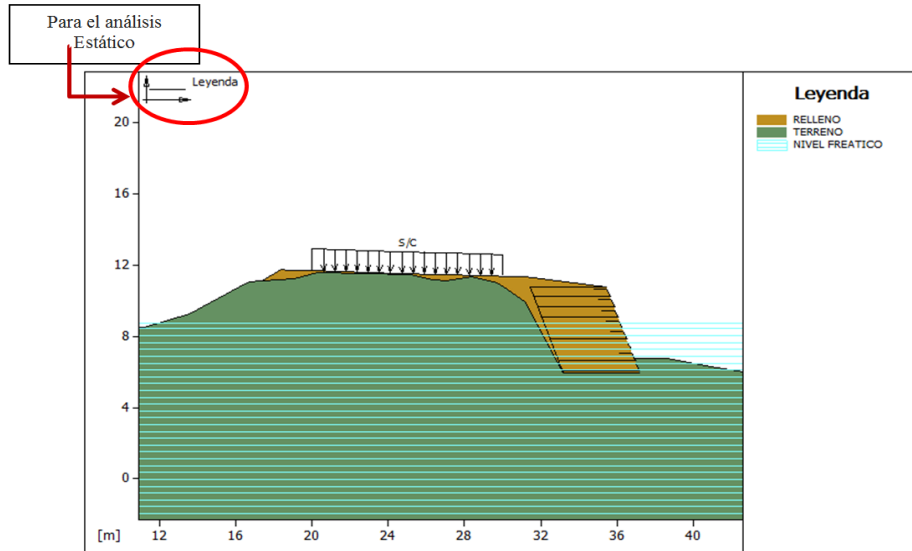
Figuras 34 Programa MAC STARS 2000

Figura N° 34, Resultado final para el análisis estático

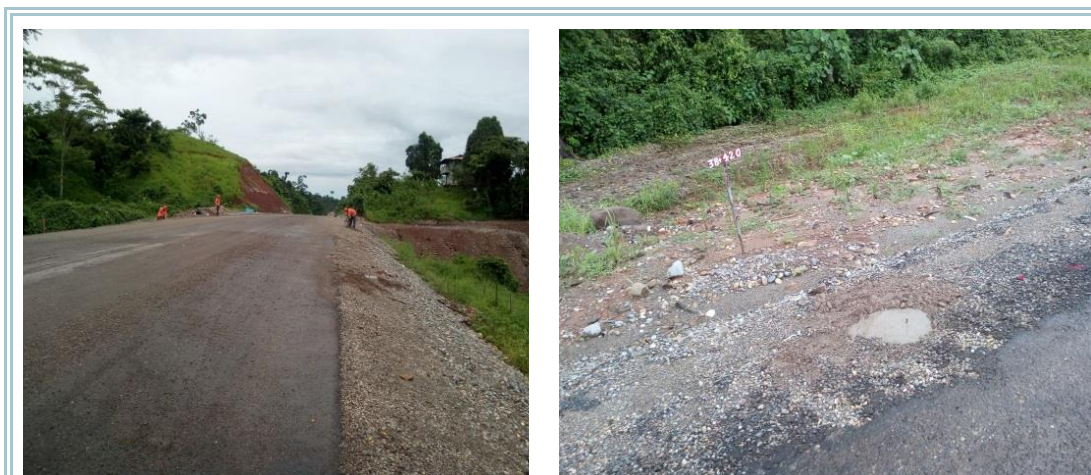
Foto N° 01: Monumentación de puntos de control km:38+420

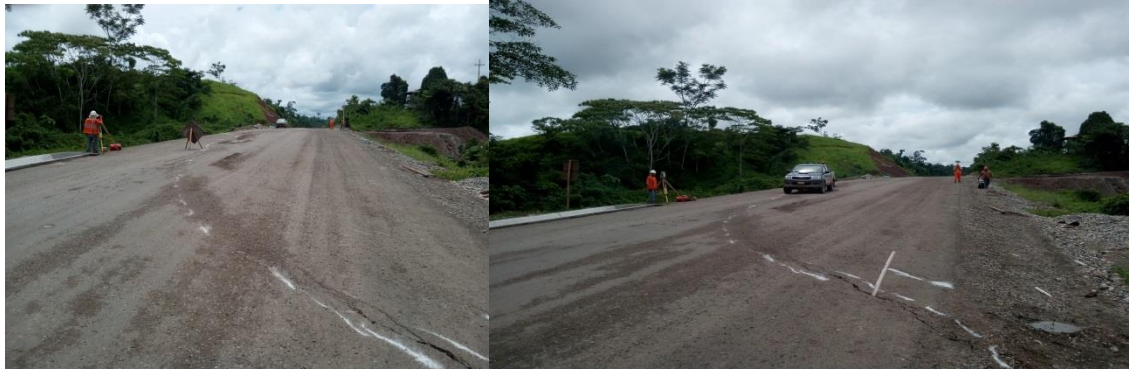
Foto N° 05: Levantamiento de grietas a consecuencia de desplazamiento rotacional
km:38+360 al 38+450

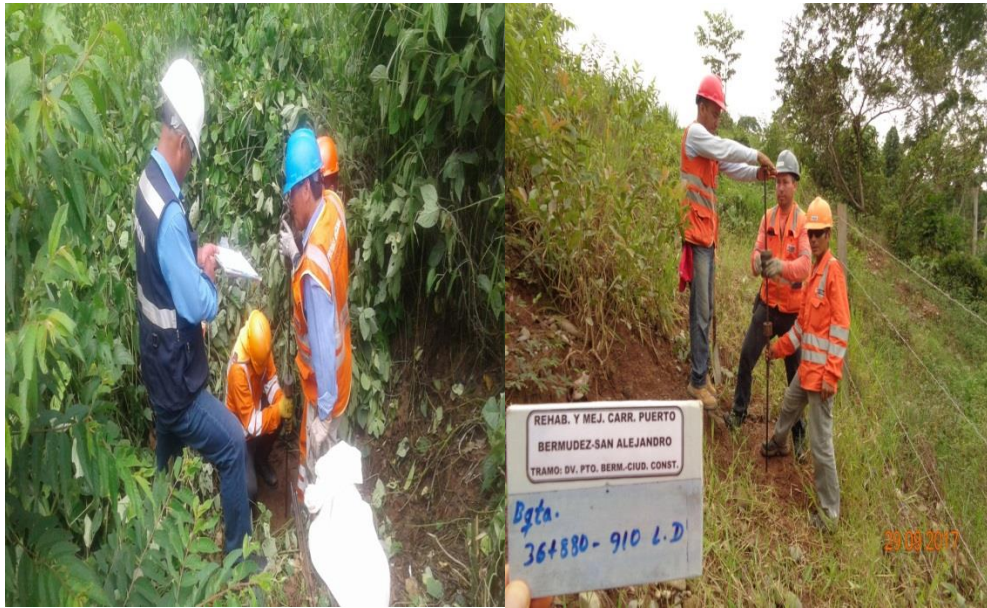
Foto N° 07: Ensayo de DPL km:38+360 al 38+450
