Evaluación estructural del pavimento del óvalo intersección
autopista Mártires 4 de noviembre, entrada a la ciudad universitaria,
Juliaca, Puno, 2021

TESIS PARA OBTENER EL TÍTULO PROFESIONAL DE:
INGENIERO CIVIL

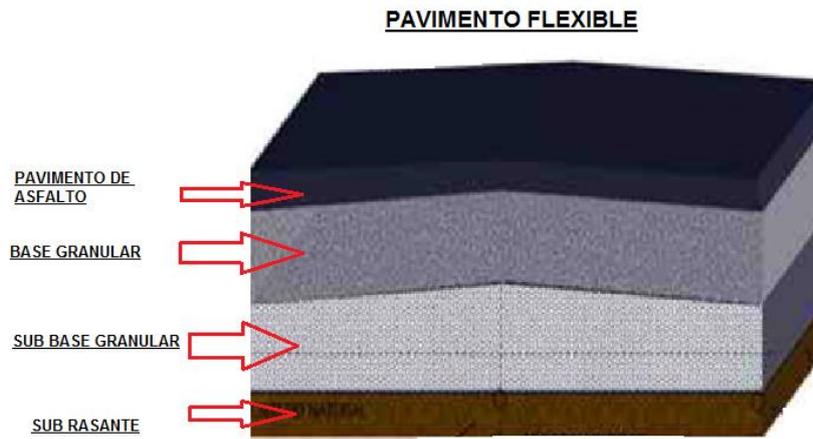
Una estructura de pavimento flexible está compuesta por una capa que consiste en una mezcla asfáltica, la misma que es ubicada encima de capas de materiales granulares que sean menos rígidos como son las bases y sub bases de diferentes clasificaciones, dichas capas deben sostenerse sobre una cpaa de suelo natural o también llamada subrasante (Rondon y Reyes, 2009, p.112).

Figura 1. Estructura Típica de un Pavimento Flexible

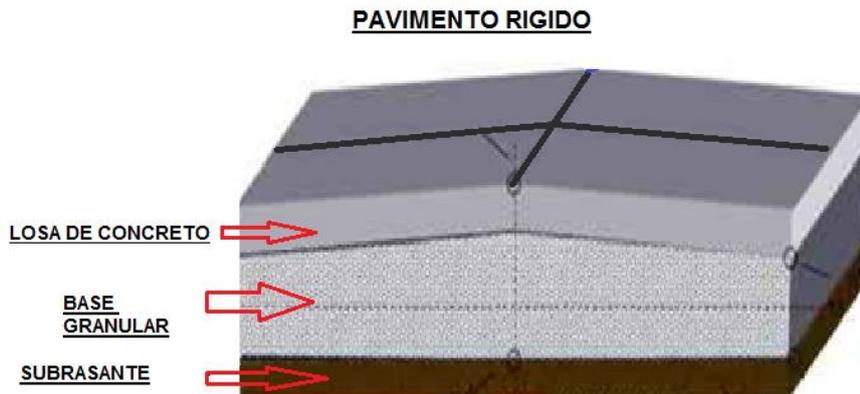
Figura 2. Estructura Típica de un Pavimento Rígido

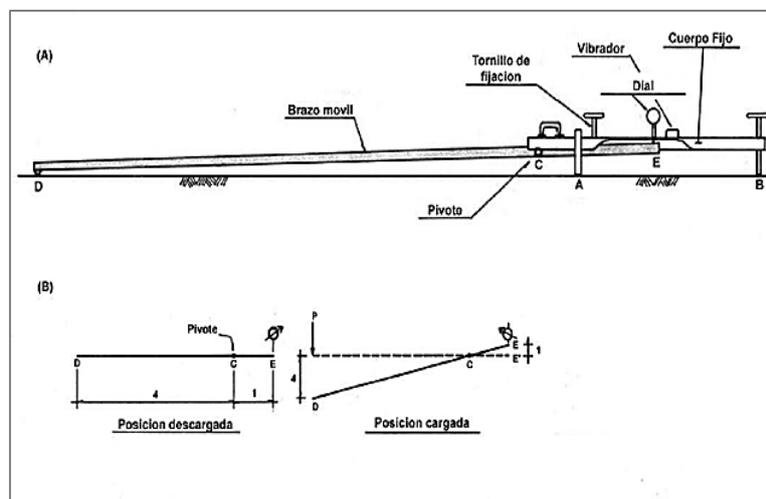
Se utilizó una viga simple que contaba con un brazo, además de su deformímetro correspondiente (al 0,01 mm y recorrido de 12 mm) tal como se muestra en la Figura 3, la viga consta esencialmente de dos partes:

Figura 3. Partes de la Viga Benkelman

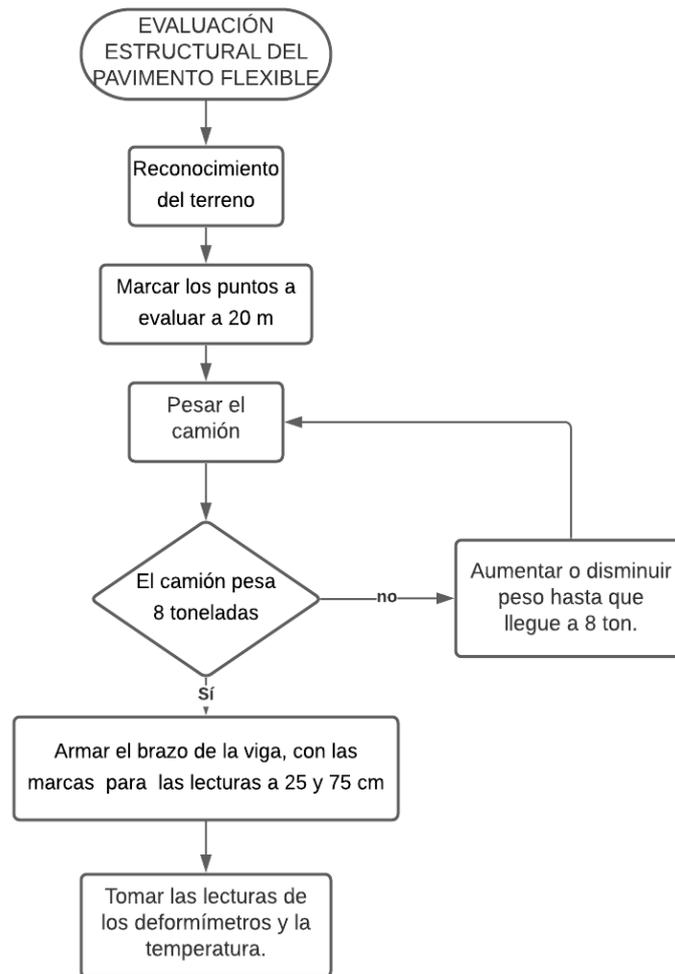
Figura 4. Diagrama de flujo de la evaluación estructural del pavimento flexible

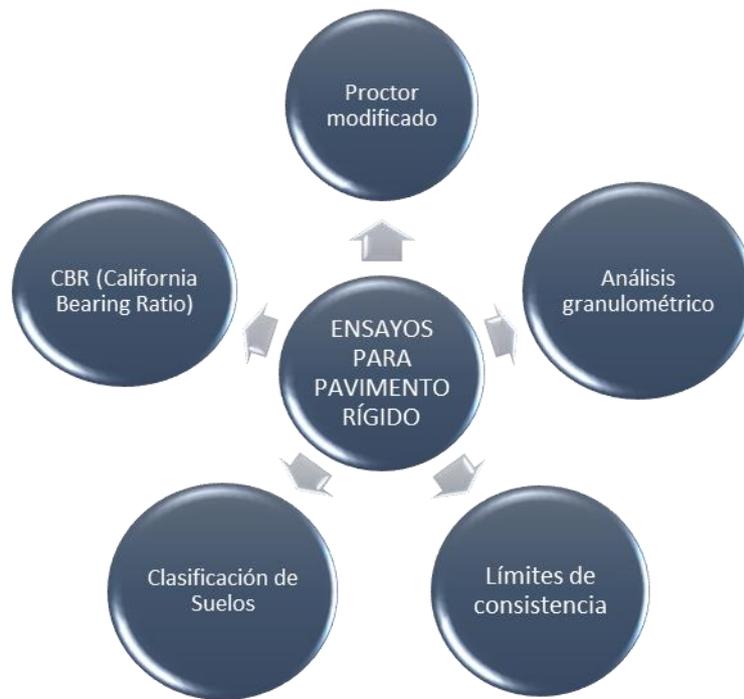
Figura 5. Ensayos para la evaluación estructural del pavimento rígido

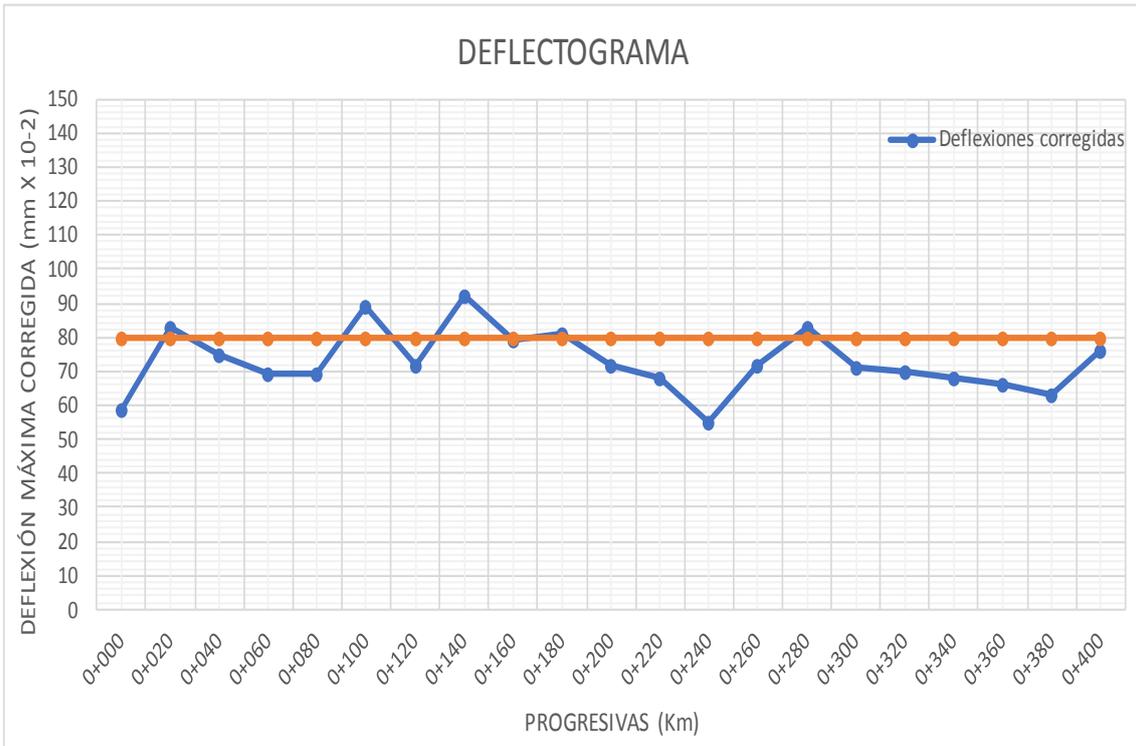
Figura 8: Análisis deflectométrico del eje de la vía de la entrada a la ciudad universitaria

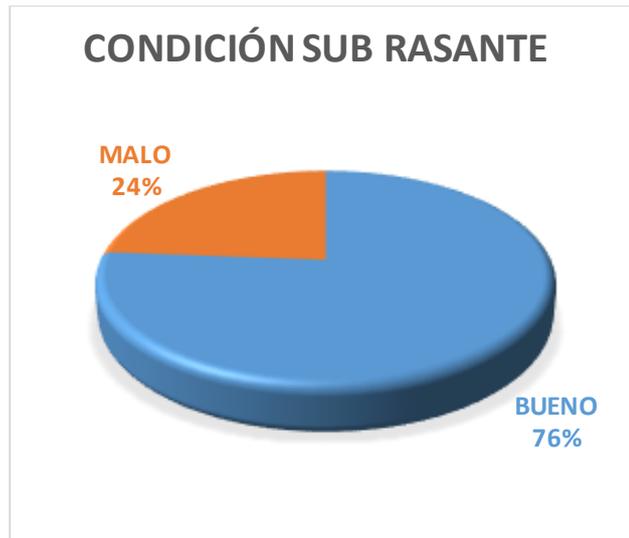
Figura 9: Porcentaje de la deflexión máxima que nos da la condición de la sub rasante del eje de la vía

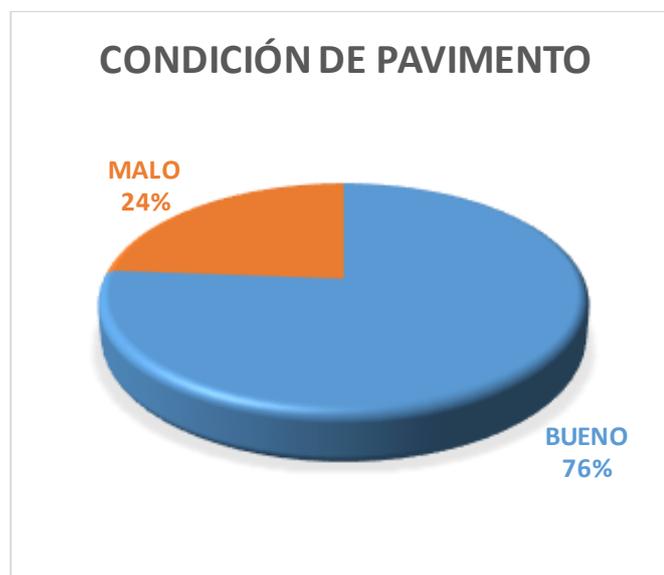
Figura 10: Porcentaje del radio de curvatura que nos da la condición del pavimento del eje de la vía

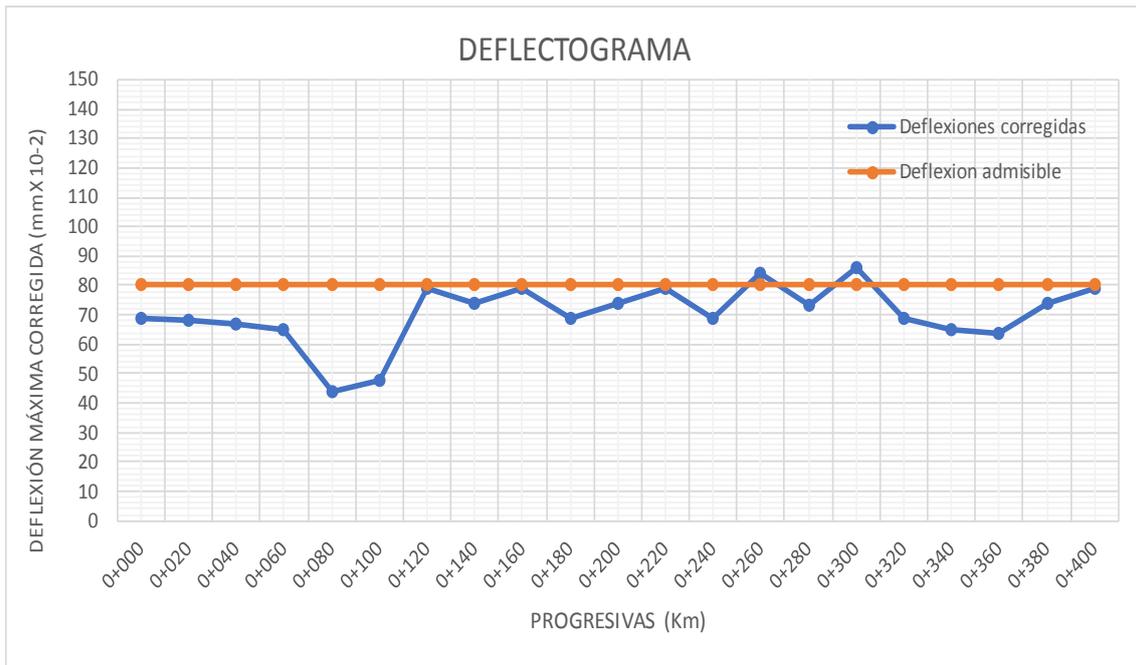
Figura 11. Análisis deflectométrico del lado izquierdo de la vía de la entrada a la ciudad universitaria

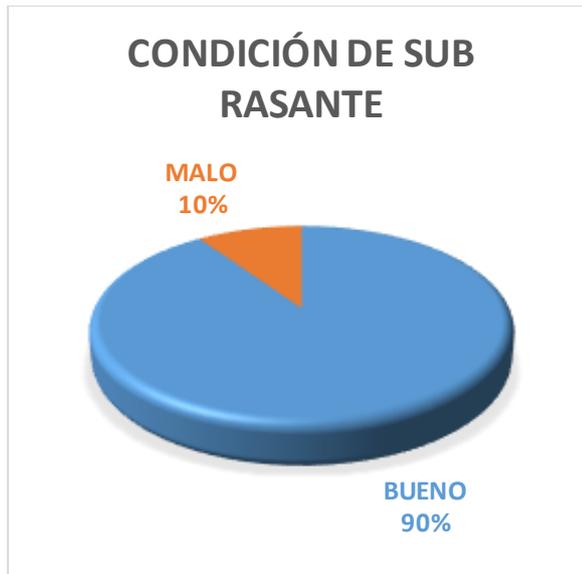
Figura 12: Porcentaje de la deflexión máxima que nos da la condición de la sub rasante del lado izquierdo de la vía

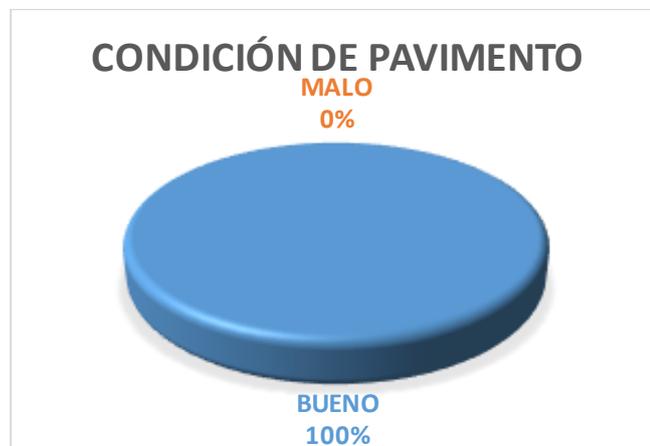
Figura 13. Porcentaje del radio de curvatura que nos da la condición del pavimento del lado izquierdo de la vía

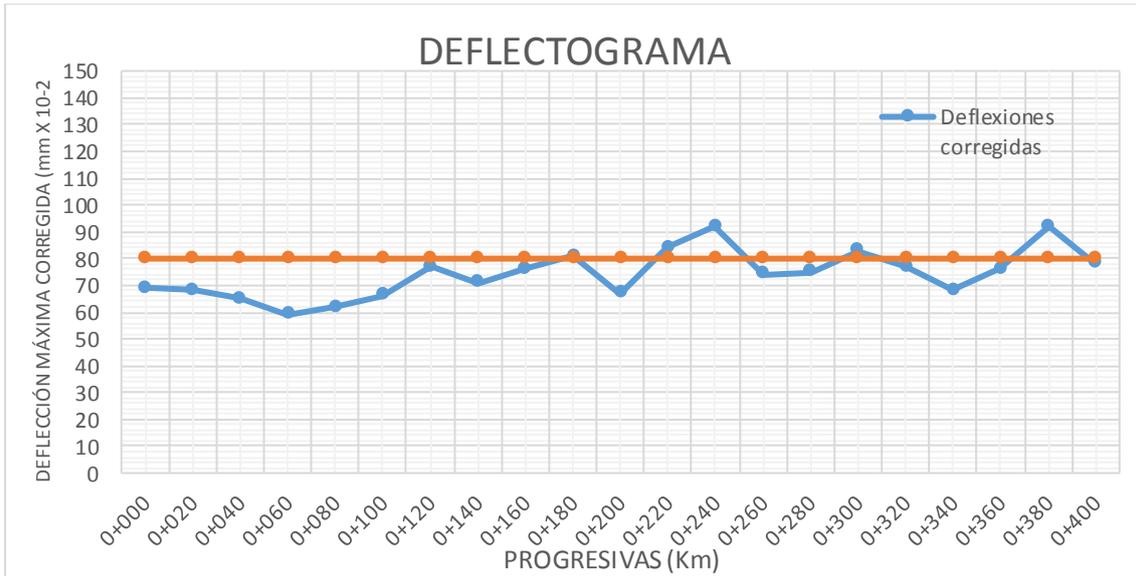
Figura 14. Análisis deflectométrico del eje de lado derecho de la entrada a la ciudad universitaria

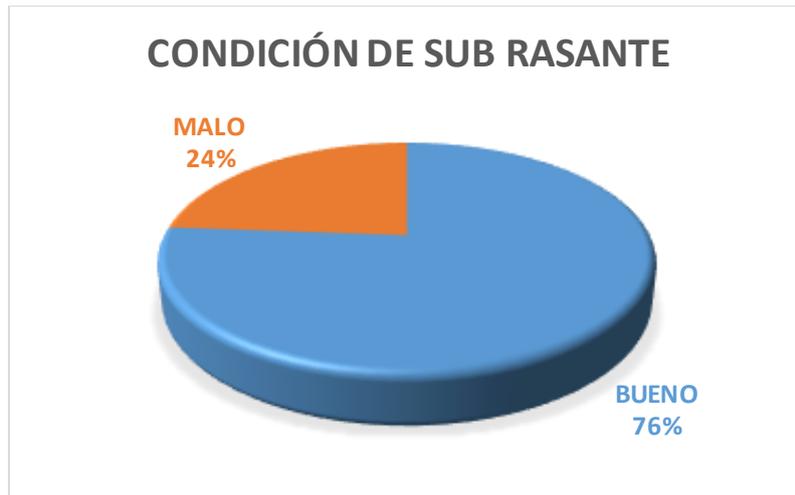
Figura 15. Porcentaje de la deflexión máxima que nos da la condición de la sub rasante del lado derecho de la vía

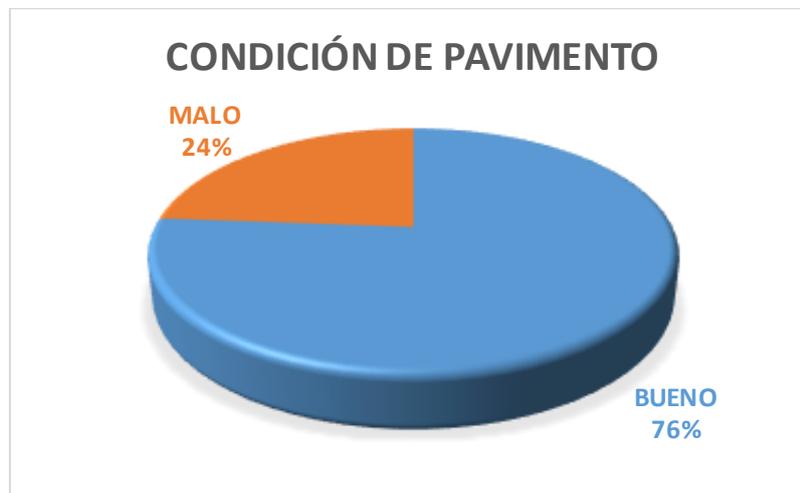
Figura 16. porcentaje del radio de curvatura que nos da la condición del pavimento del lado derecho de la vía

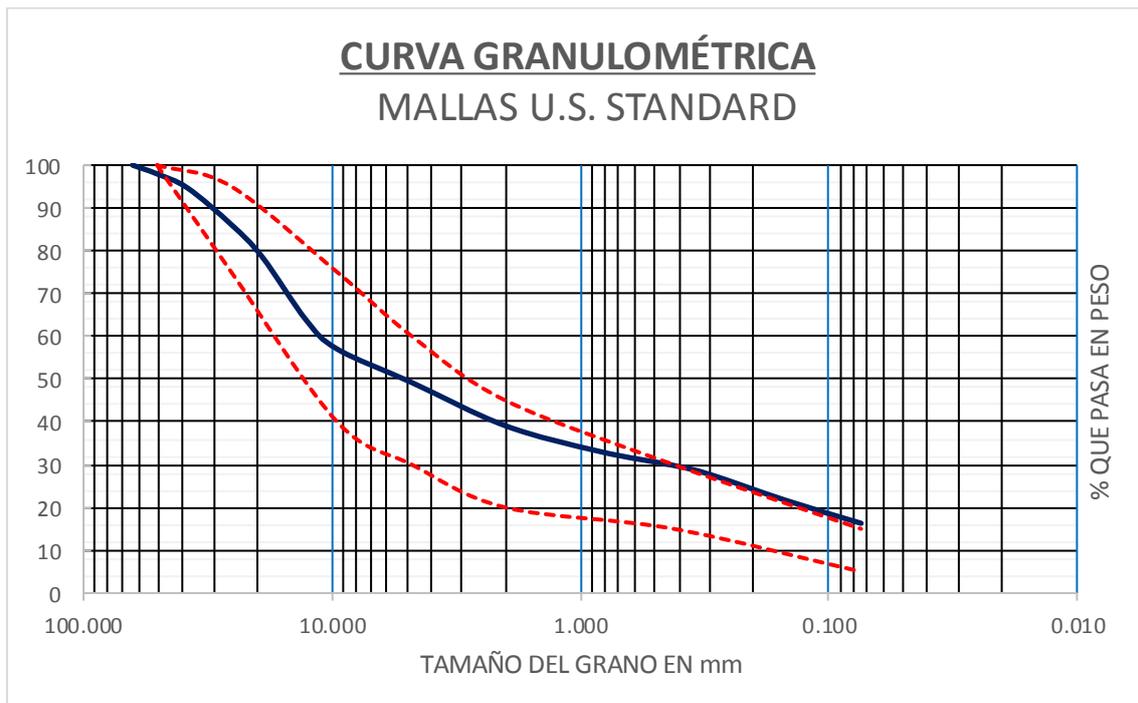
Figura 17. Análisis granulométrico por tamizado – sub base - muestra 01

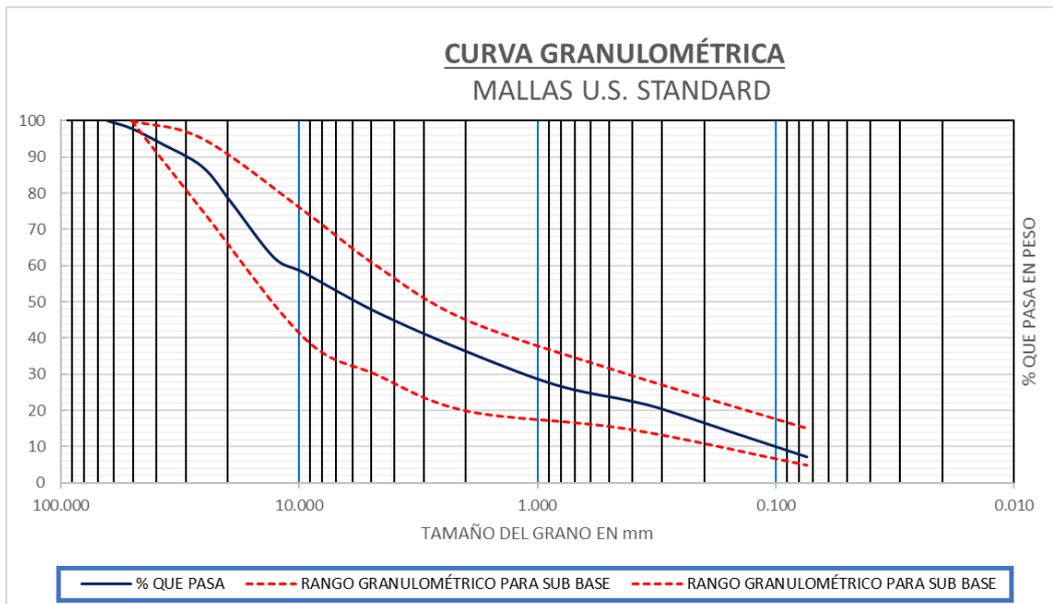
Figura 18. Análisis granulométrico por tamizado – sub base - muestra 02

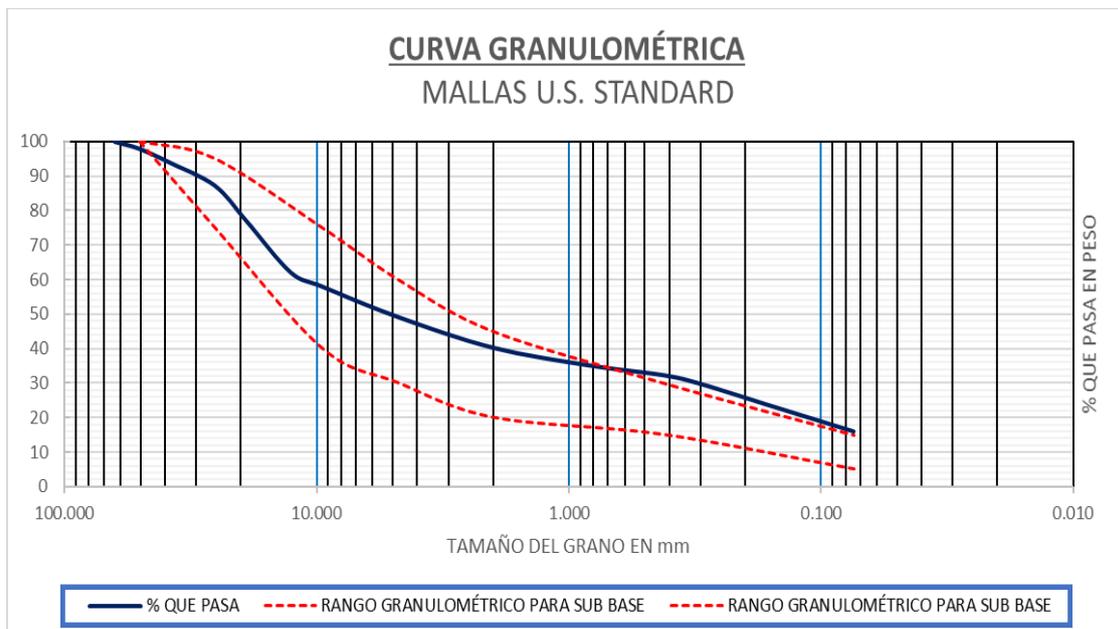
Figura 19. Análisis granulométrico por tamizado – sub base - muestra 03

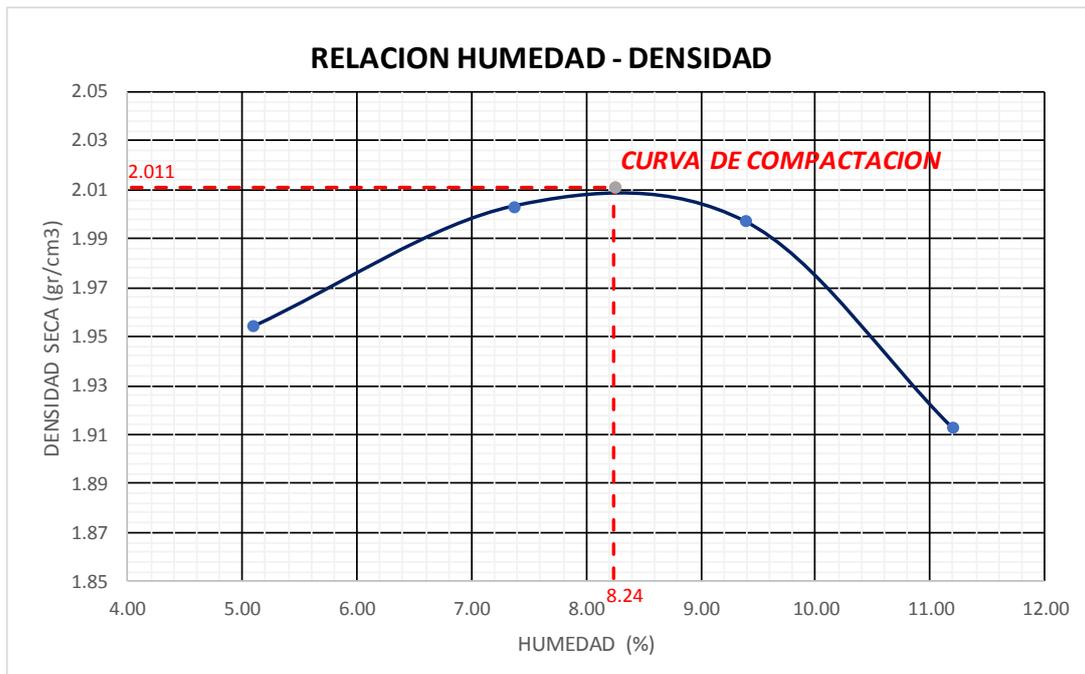
Figura 20. *Ensayo de proctor modificado: sub base - muestra 01*

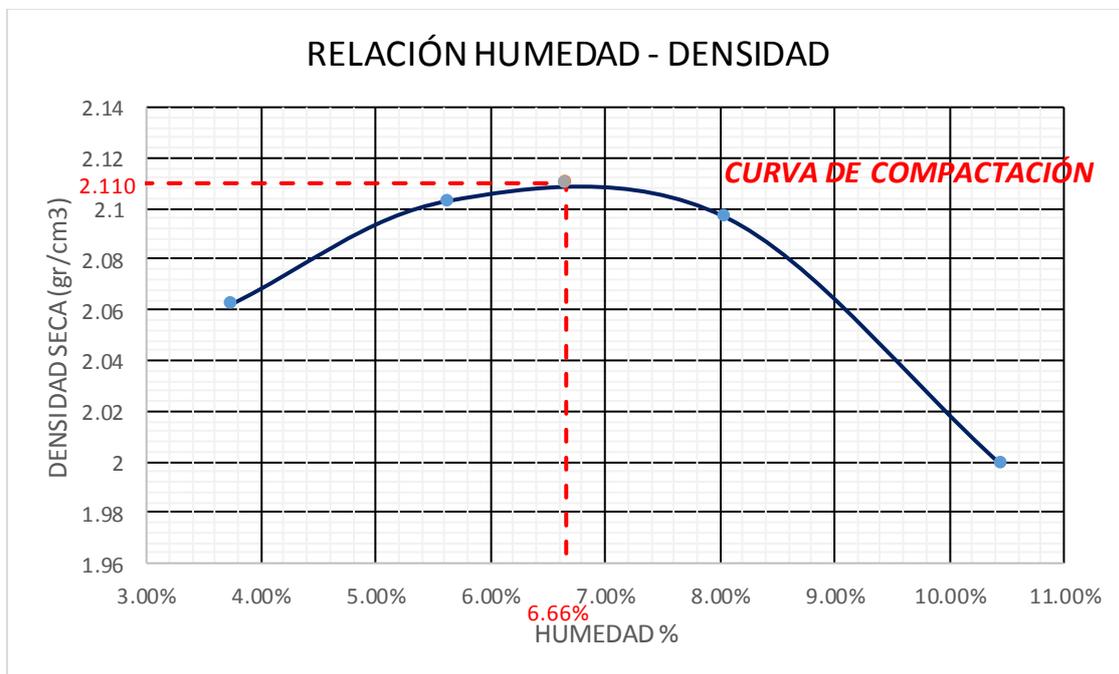
Figura 21. Ensayo de proctor modificado: sub base - muestra 02

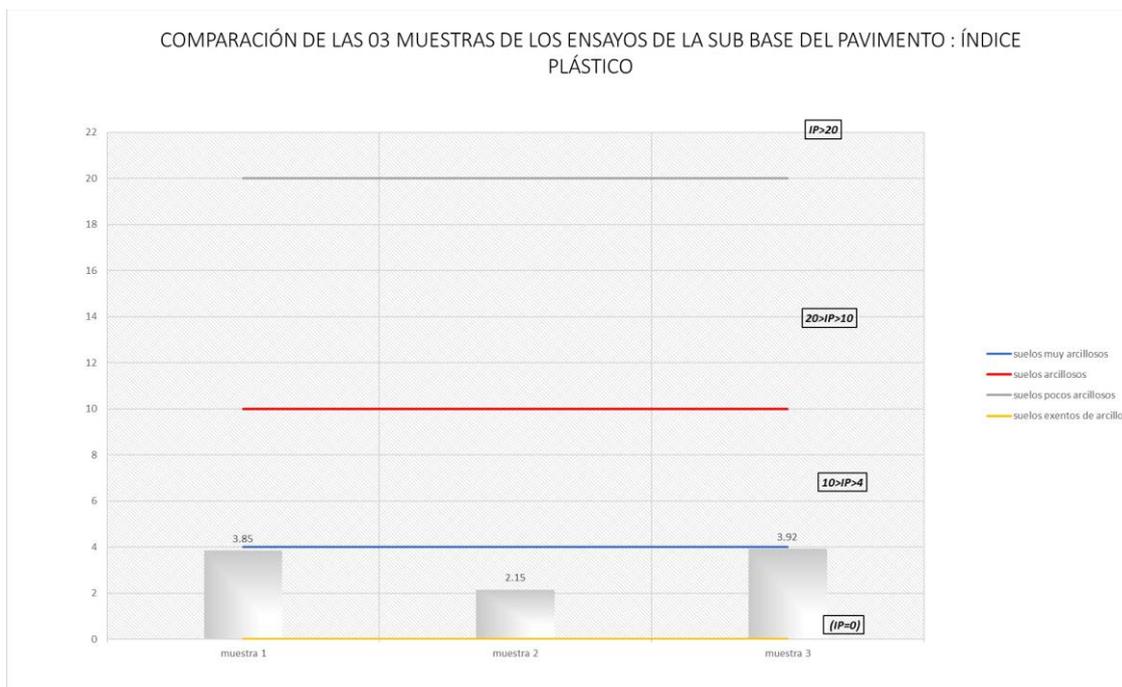
Según la figura 22, se observa que las muestras 1, 2 y 3 de la base de pavimento se encuentran entre el rango de suelo poco arcilloso y suelo exentos de arcilla de acuerdo a la norma MTC 2000.

Figura 22. Comparación de los resultados de los índices plásticos

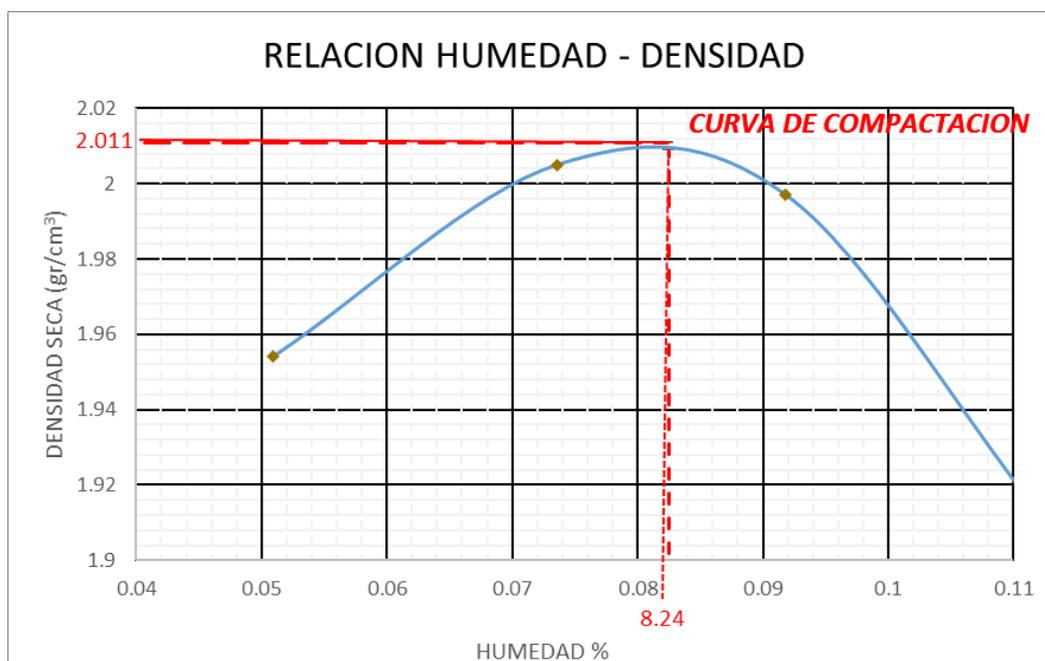
Figura 26. Curva de compactación de la sub base muestra 01

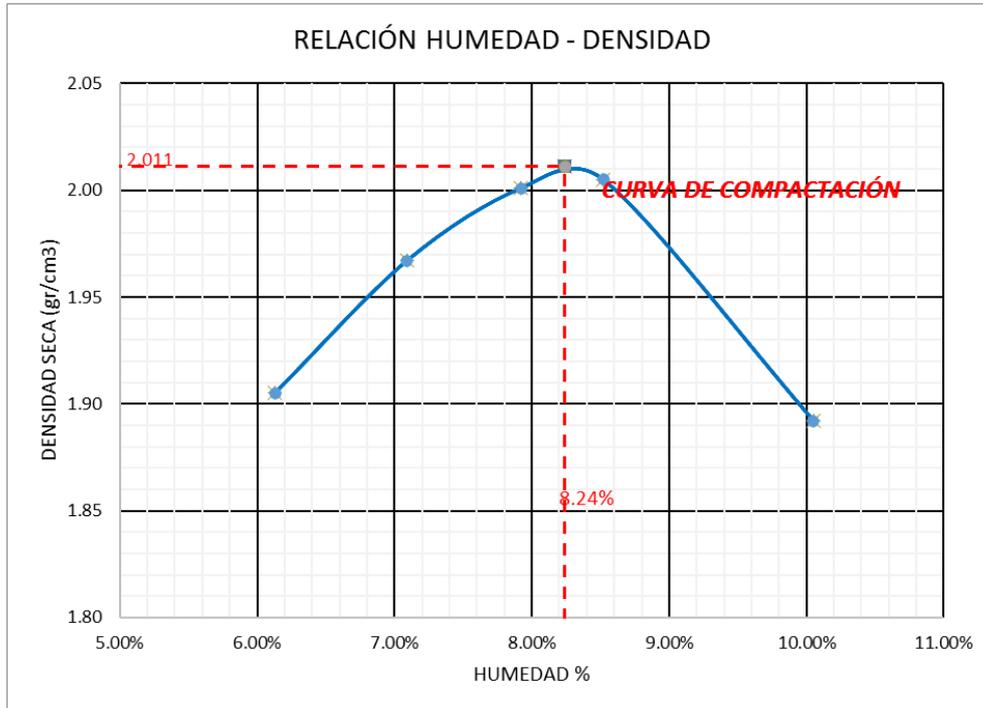
Figura 30. Curva de compactación de la sub base muestra 02

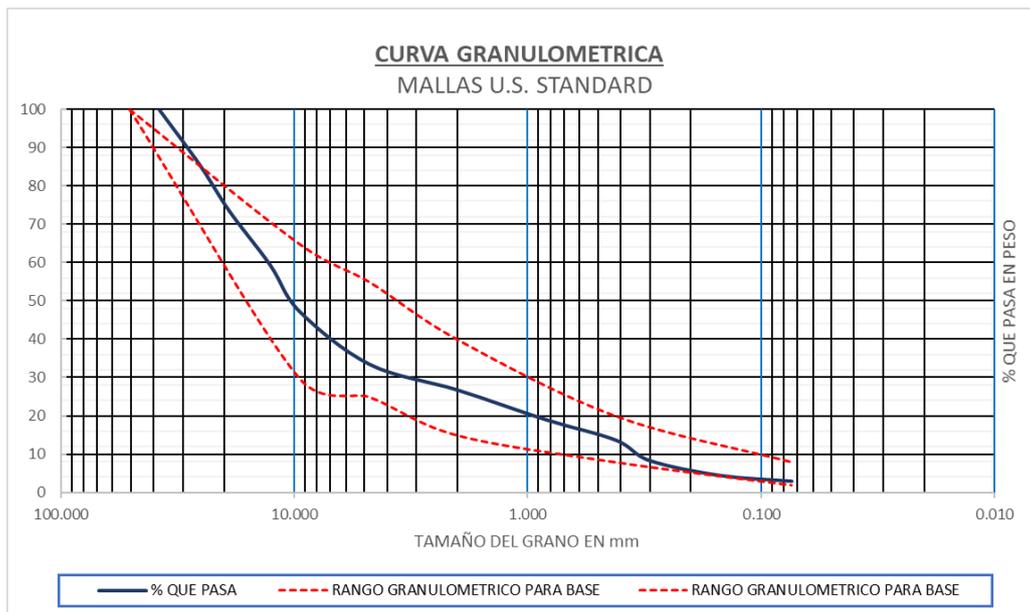
Figura 31. Análisis granulométrico por tamizado –base - muestra 01

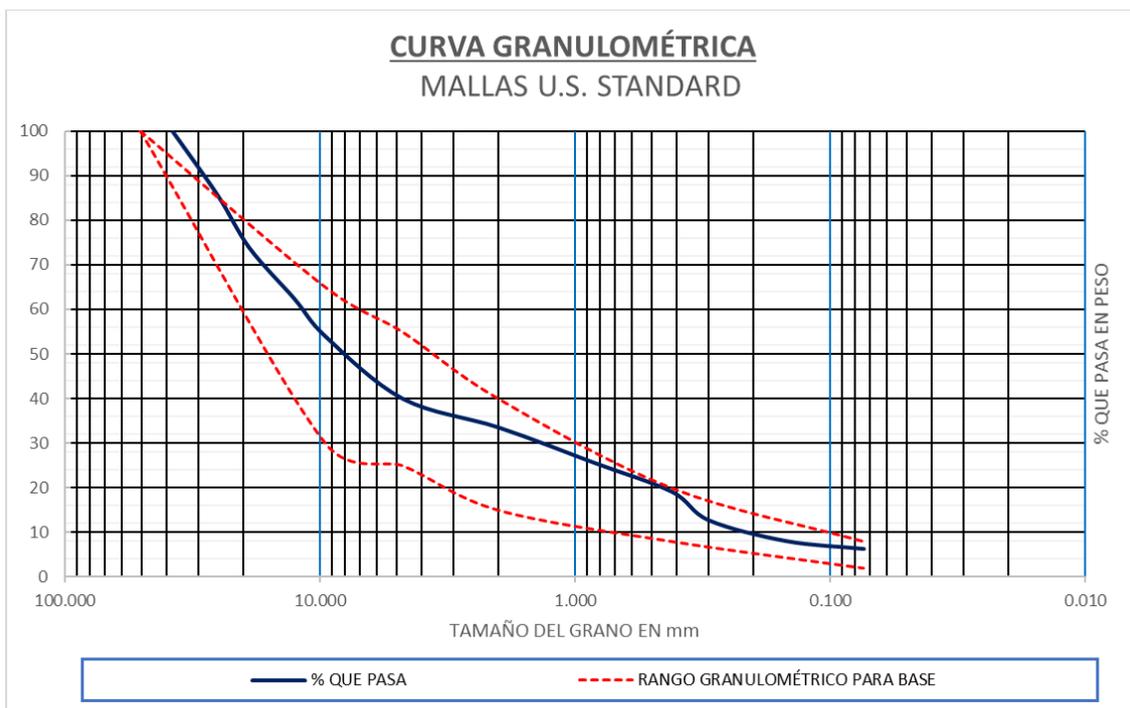
Figura 32. Análisis granulométrico por tamizado –base - muestra 02

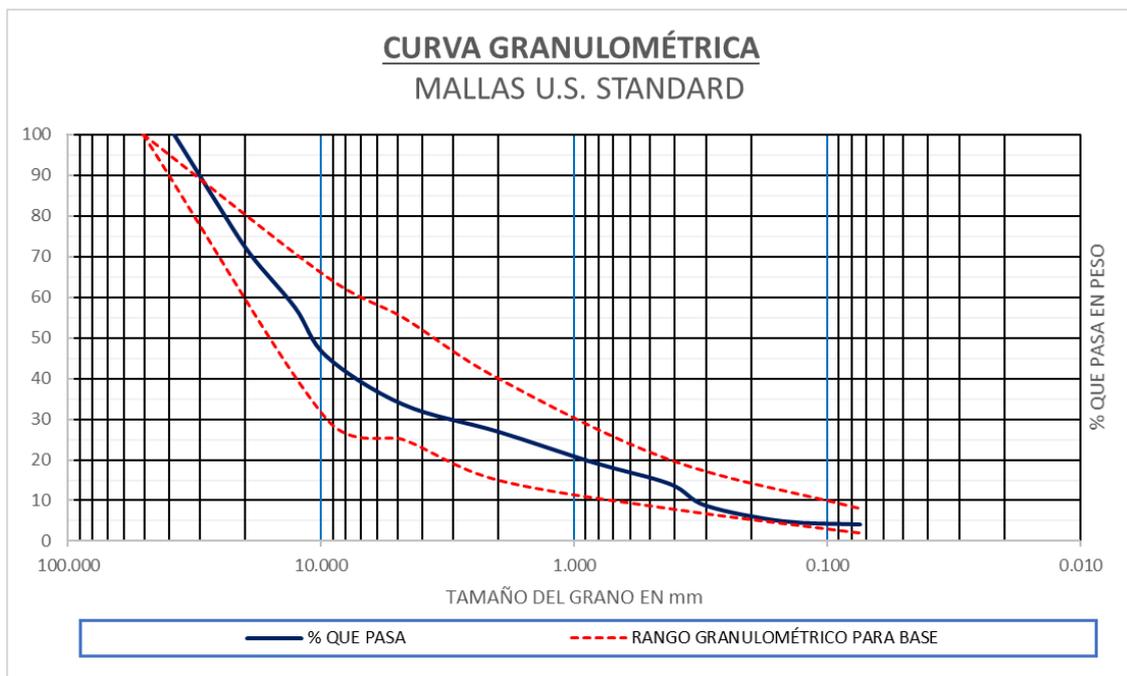
Figura 33. Análisis granulométrico por tamizado –base - muestra 03

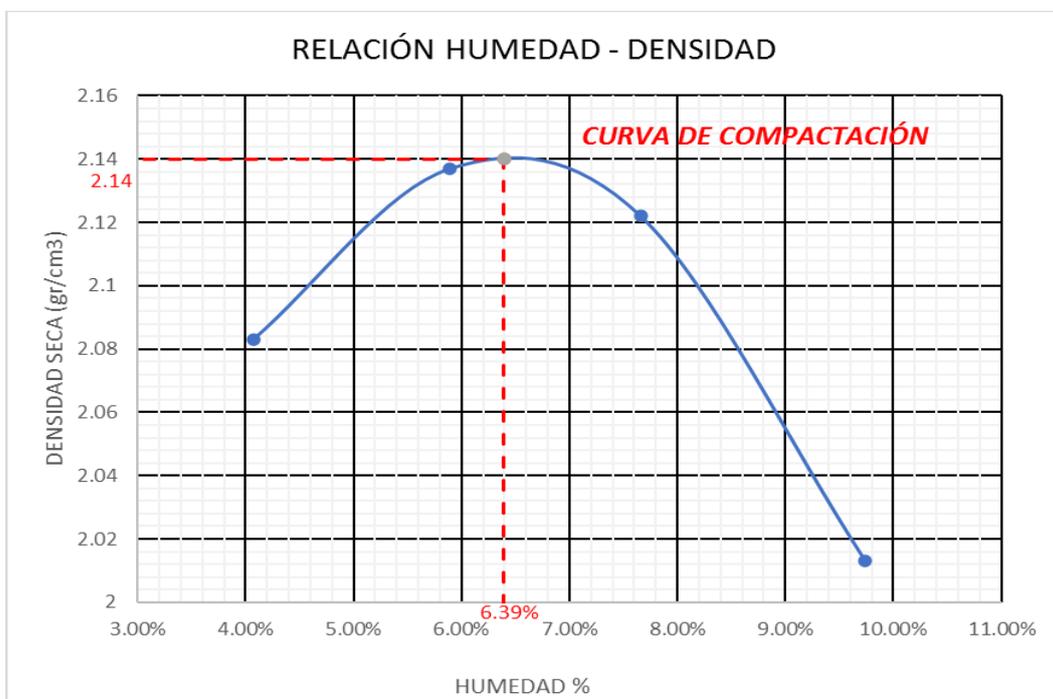
Figura 34. Ensayo de proctor modificado: base - muestra 01

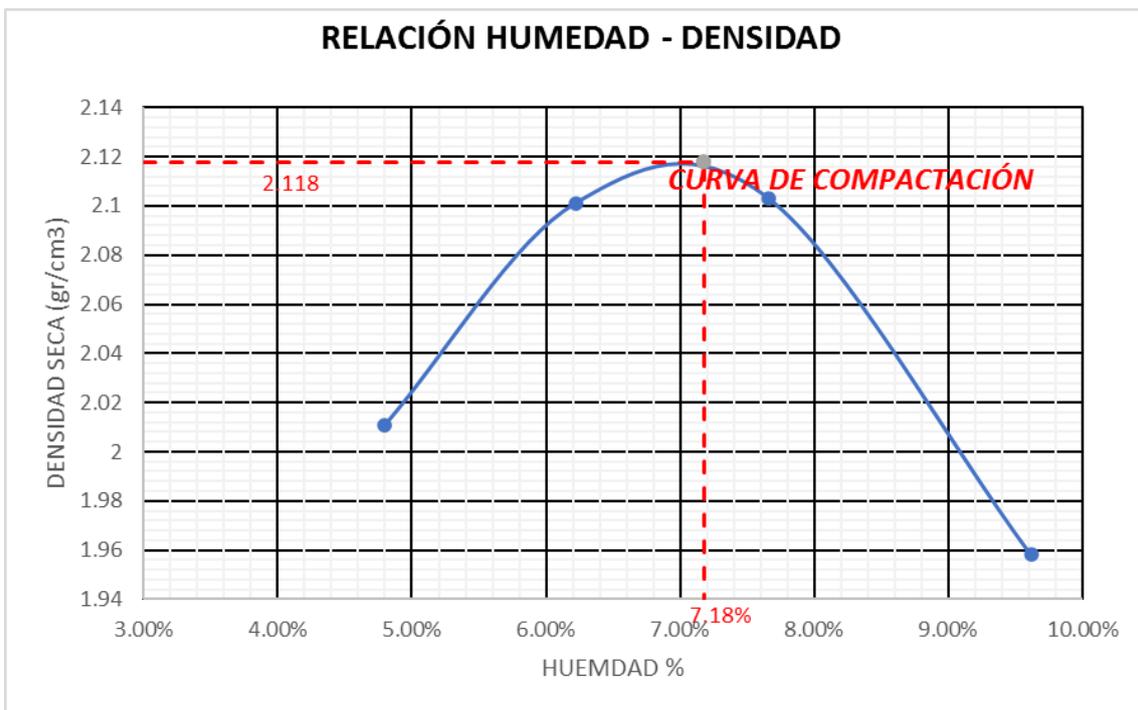
Figura 35. Ensayo de proctor modificado: base - muestra 02

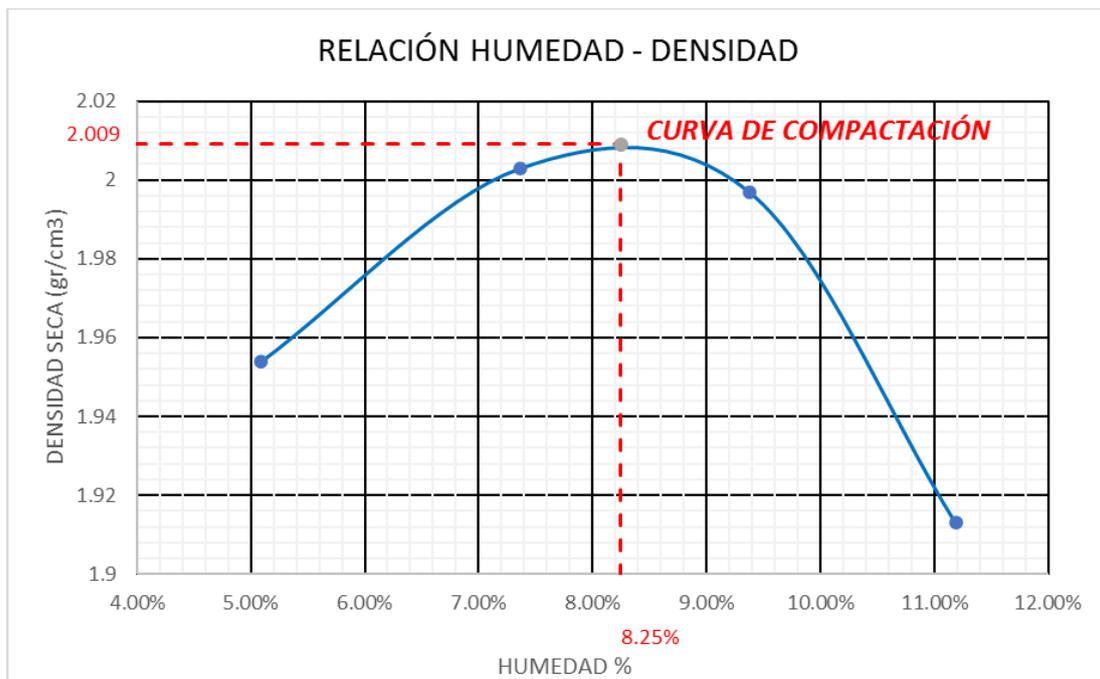
Figura 36. Ensayo de proctor modificado: base - muestra 03

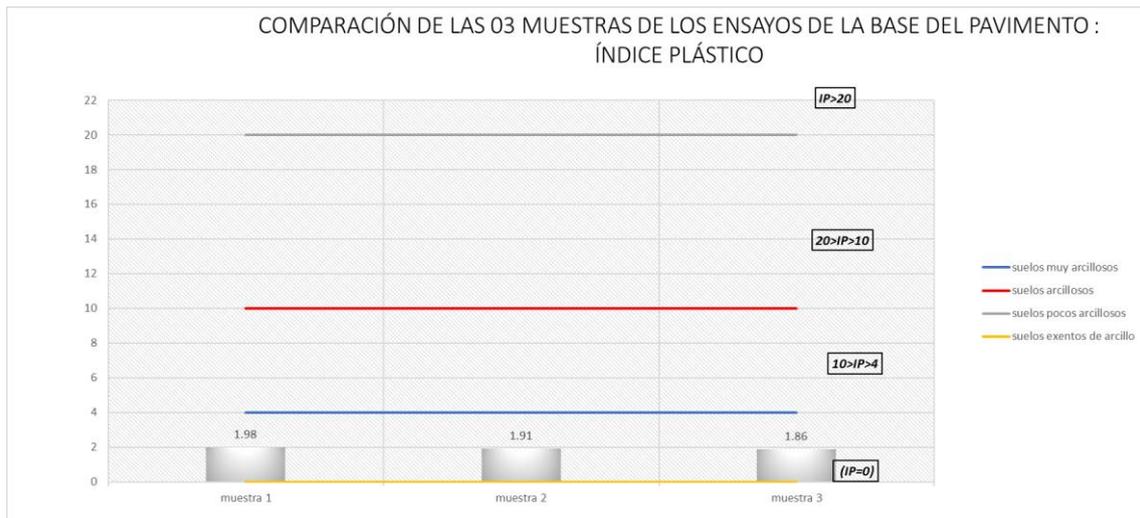
Figura 37. Comparación de los resultados de los índices plásticos

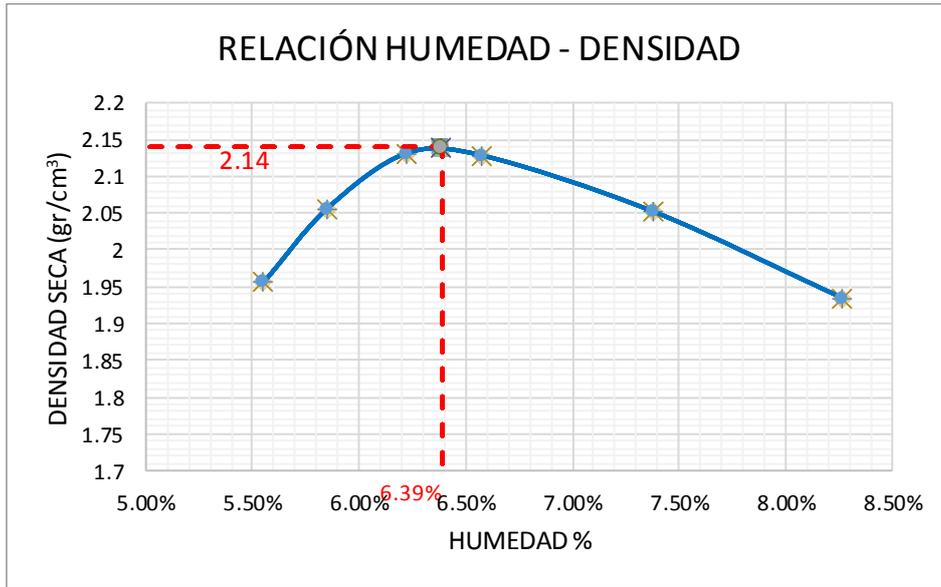
Figura 41. Curva de compactación de la base muestra 01

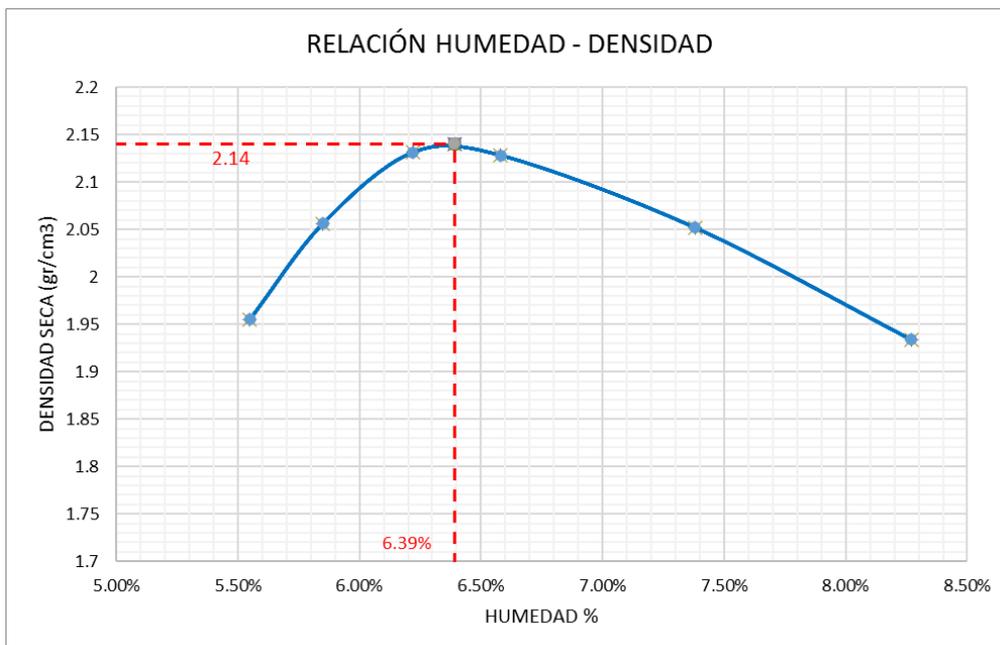
Figura 45. Curva de compactación de la base muestra 02

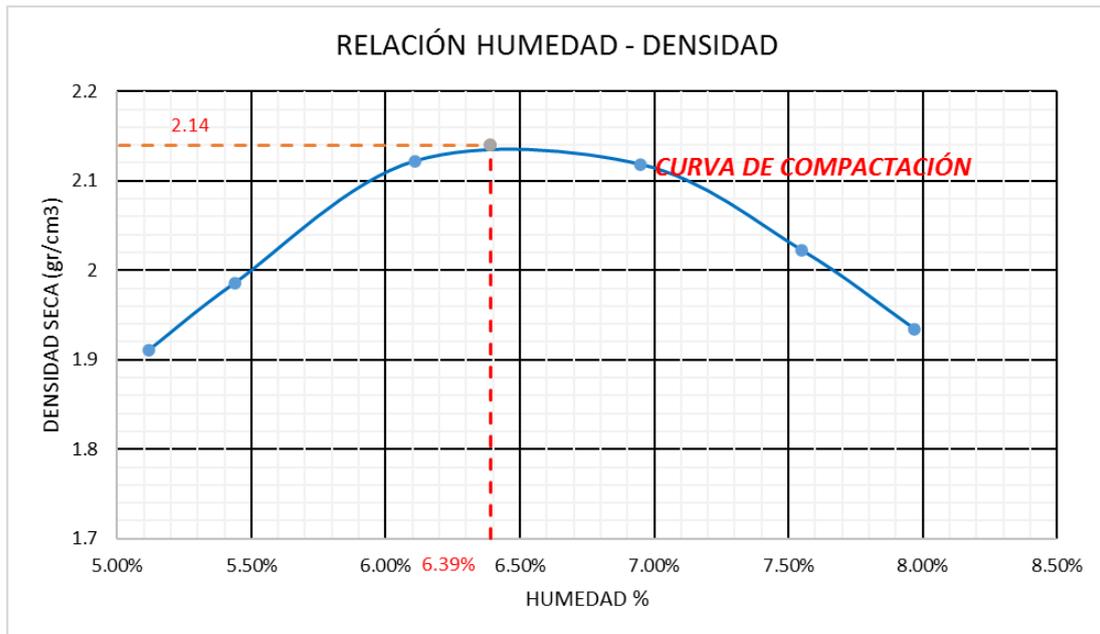
Figura 49. Curva de compactación de la base muestra 03

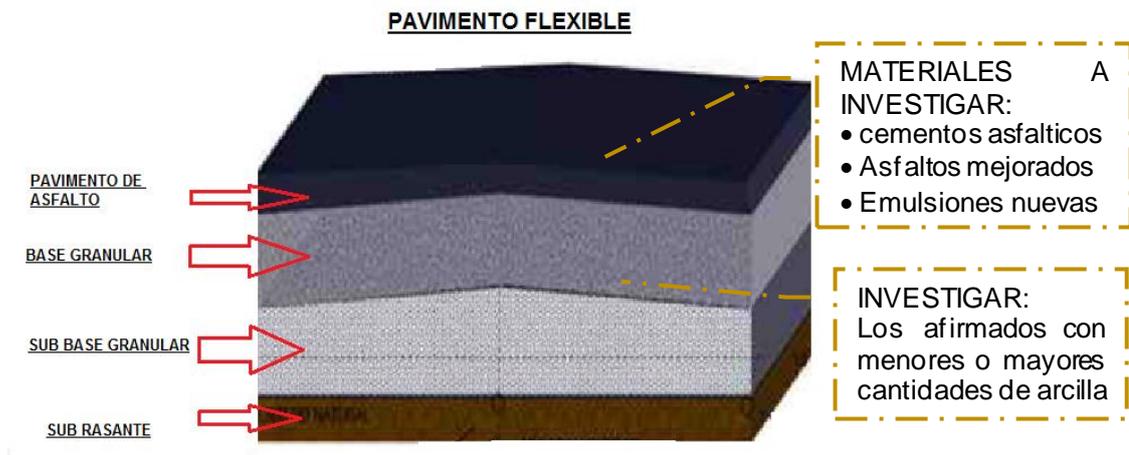
Figura 50. Estructura del pavimento Flexible
