“Diseño de la infraestructura vial para mejorar la transitabilidad en centro poblado Cañaverl, distrito Casitas - Contralmirante Villar - Tumbes”

TESIS PARA OBTENER EL TÍTULO PROFESIONAL DE:

Ingeniero Civil

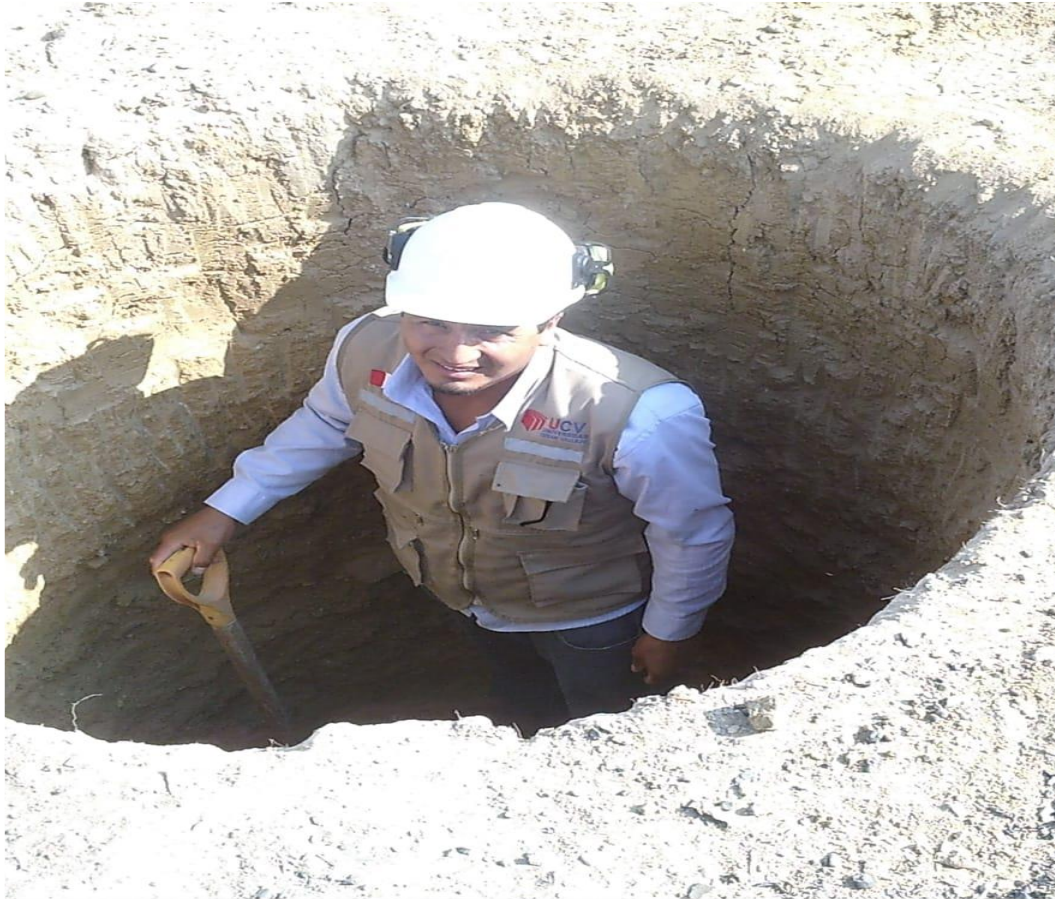
**Figura 2. Estudio de Mecánica de suelos
Tramo N°02
Fuente: Elaboración Propia**

Consumado el sondeo de cinco calicatas, con una profundidad de 1.50m, sin representación del nivel freático, Supedita un suelo Arena Arcillosa, Arena Arcillosa con Grava.
