UNIVERSIDAD CÉSAR VALLEJO

“Análisis Comparativo entre Reforzamiento por Encamisado en
Concreto Armado y Fibra de Carbono para una Vivienda Multifamiliar,
Santa Anita 2021”

**TESIS PARA OBTENER EL TÍTULO PROFESIONAL DE:
INGENIERO CIVIL**

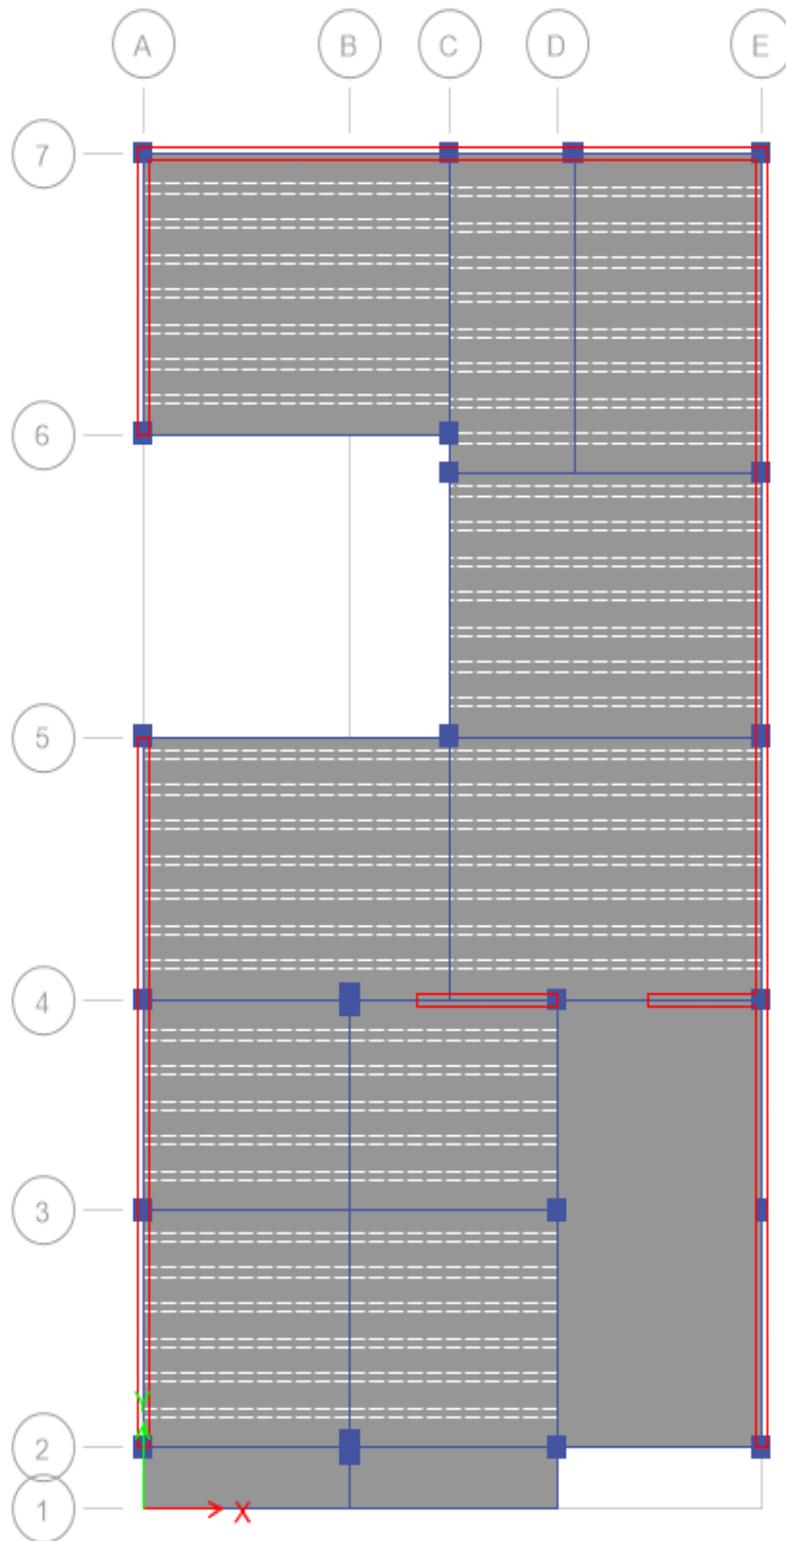
Figura 8. Modelo estructural-vista en planta

Para la evaluación de la conducta dinámica en la edificación se toma el siguiente modelo estructural.

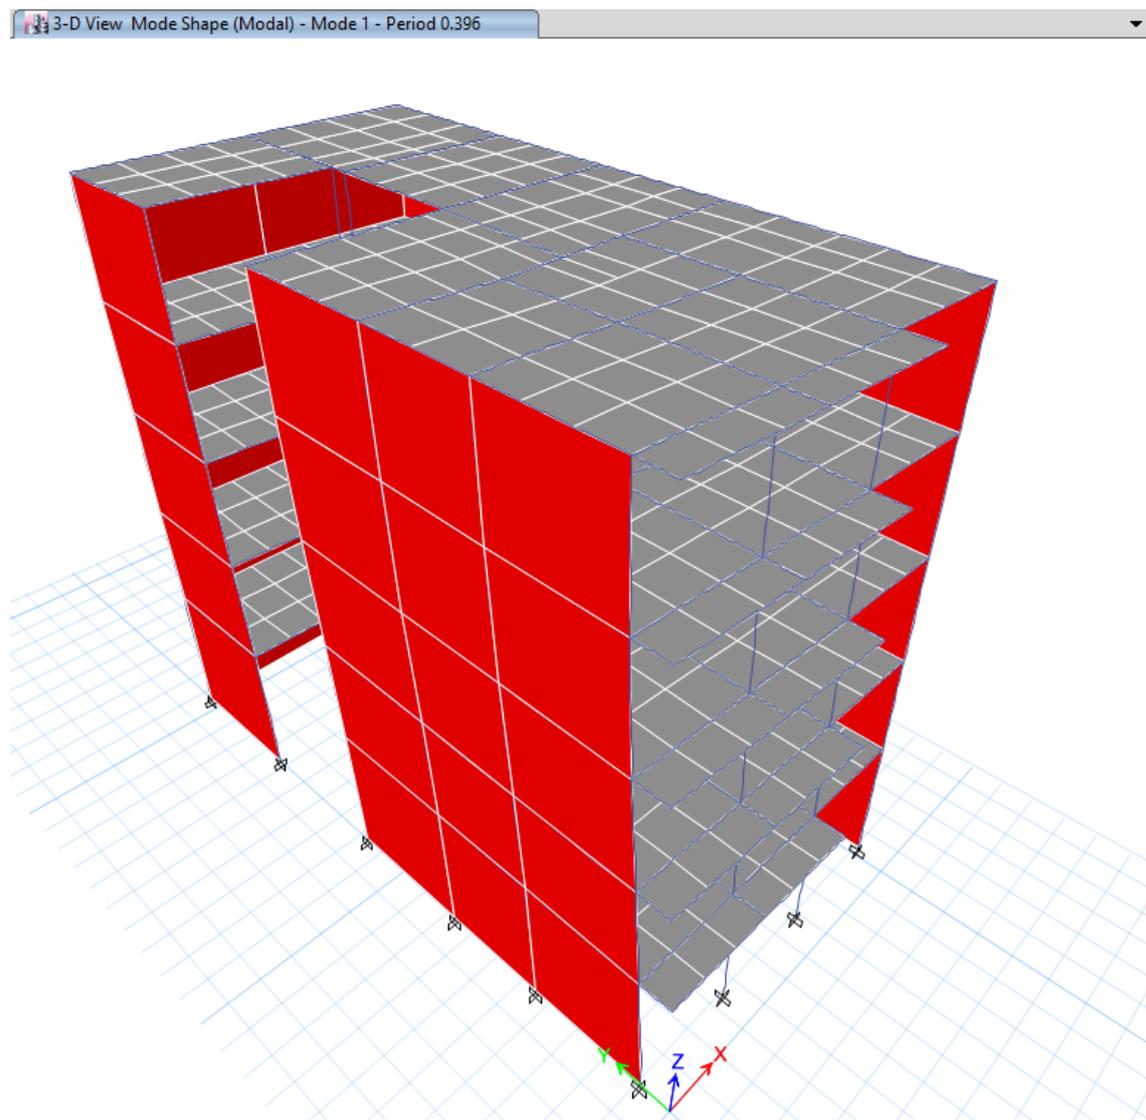
Figura 10. Modo n° 01: $T=0.396$ Seg.

El artículo 18.2.c. nos expresa que en cada dirección debe considerarse a todos los modos que su suma efectiva, respecto a la masa de la estructura, sea menor al 90% de la misma, Pero debe tomar al menos los 3 primeros modos principales respecto a la dirección de análisis. Por ende, el trabajo se realizó con 6 modos de vibración ya que en el quinto modo se pudo observar que se logra alcanzar al 90% de la masa de la estructura.

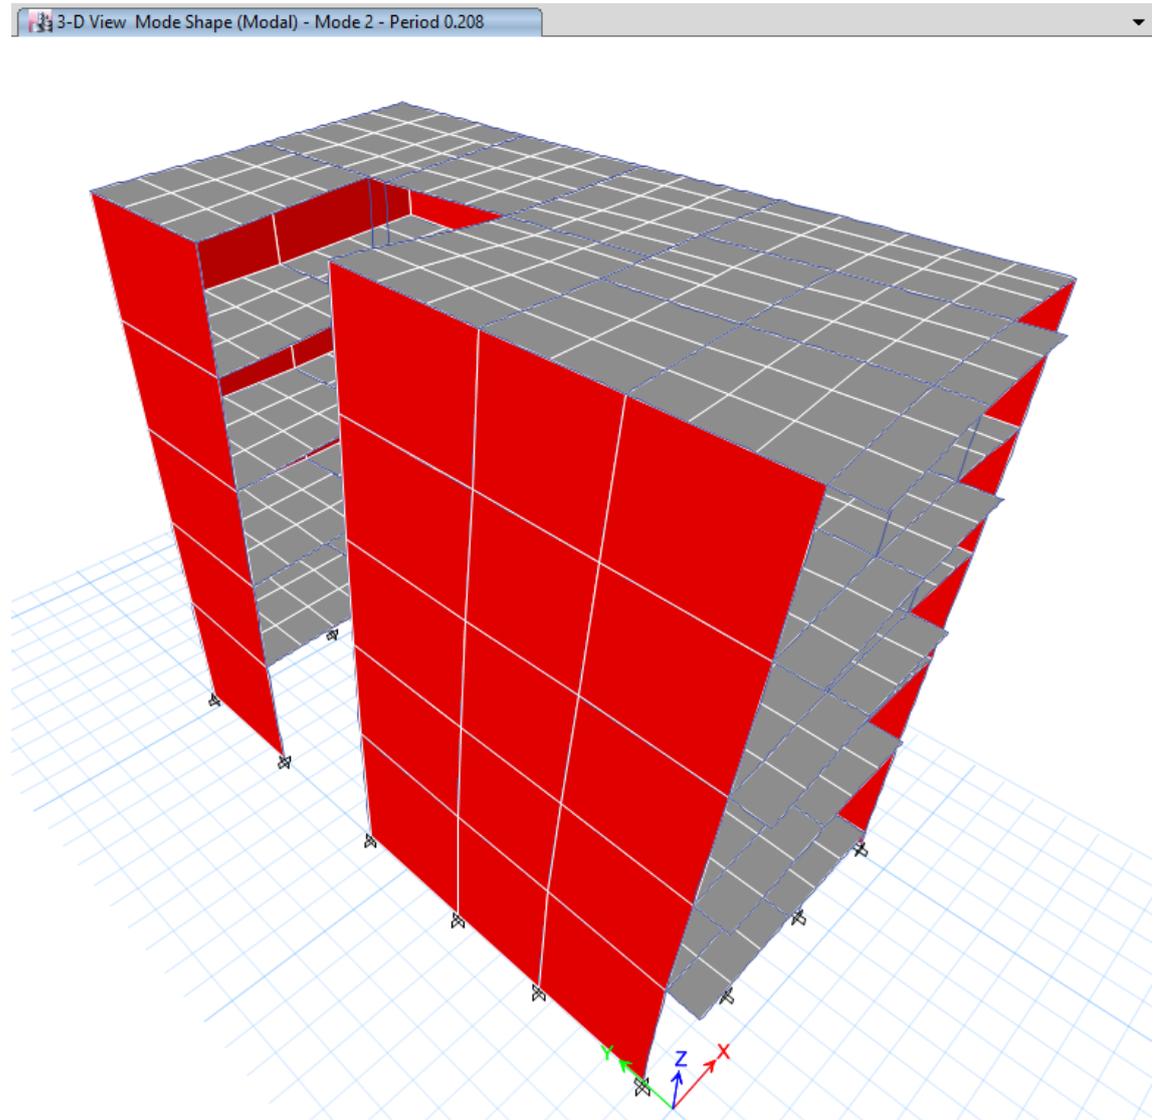
Figura 11. Modo nº 02: $T=0.208$ Seg.

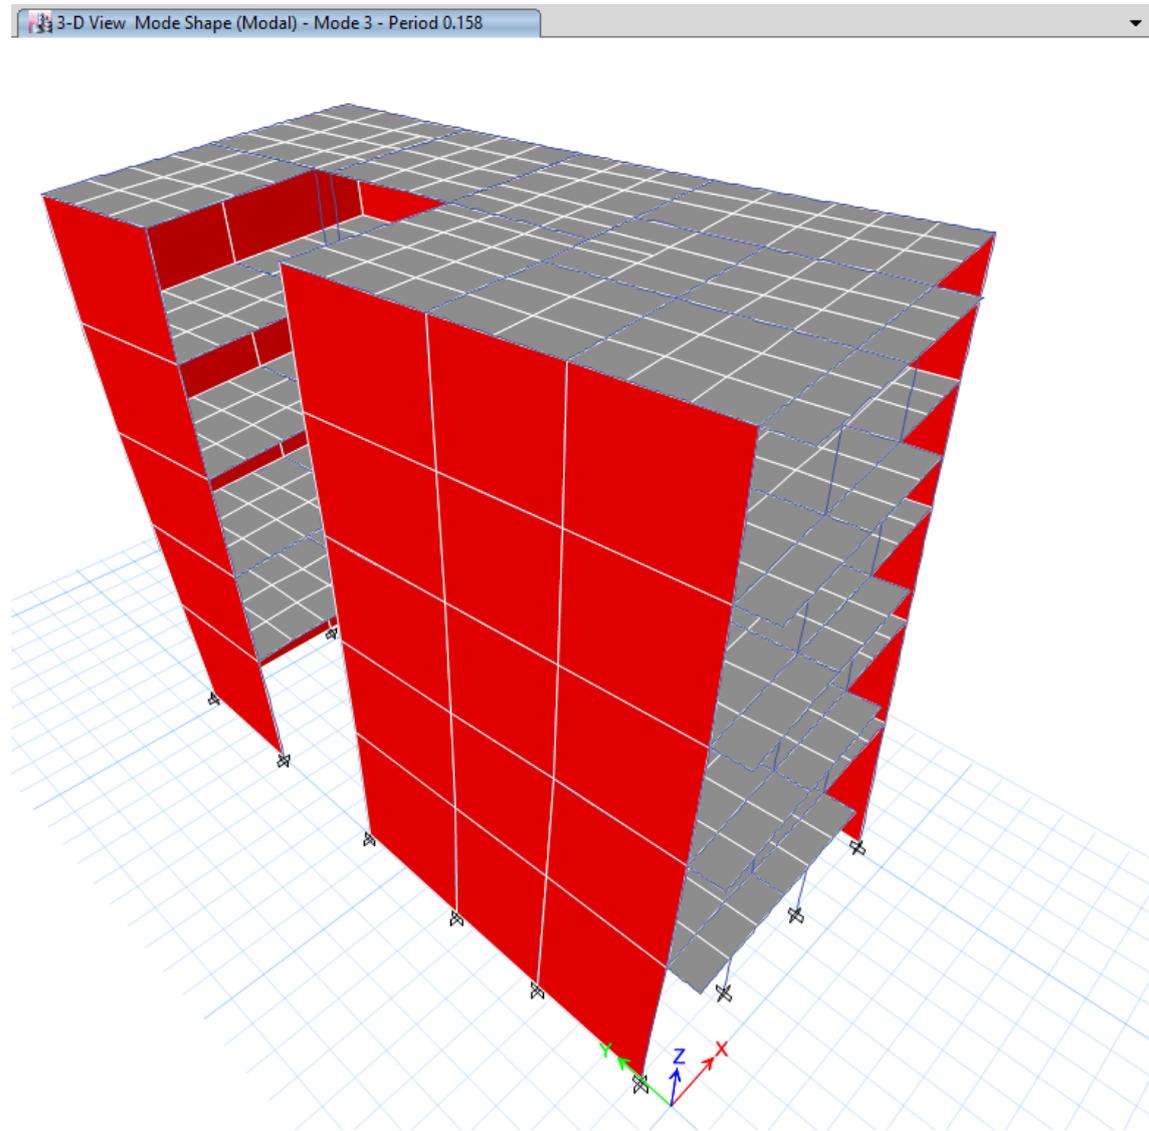
Figura 12. Modo nº 03: $T=0.158$ Seg.

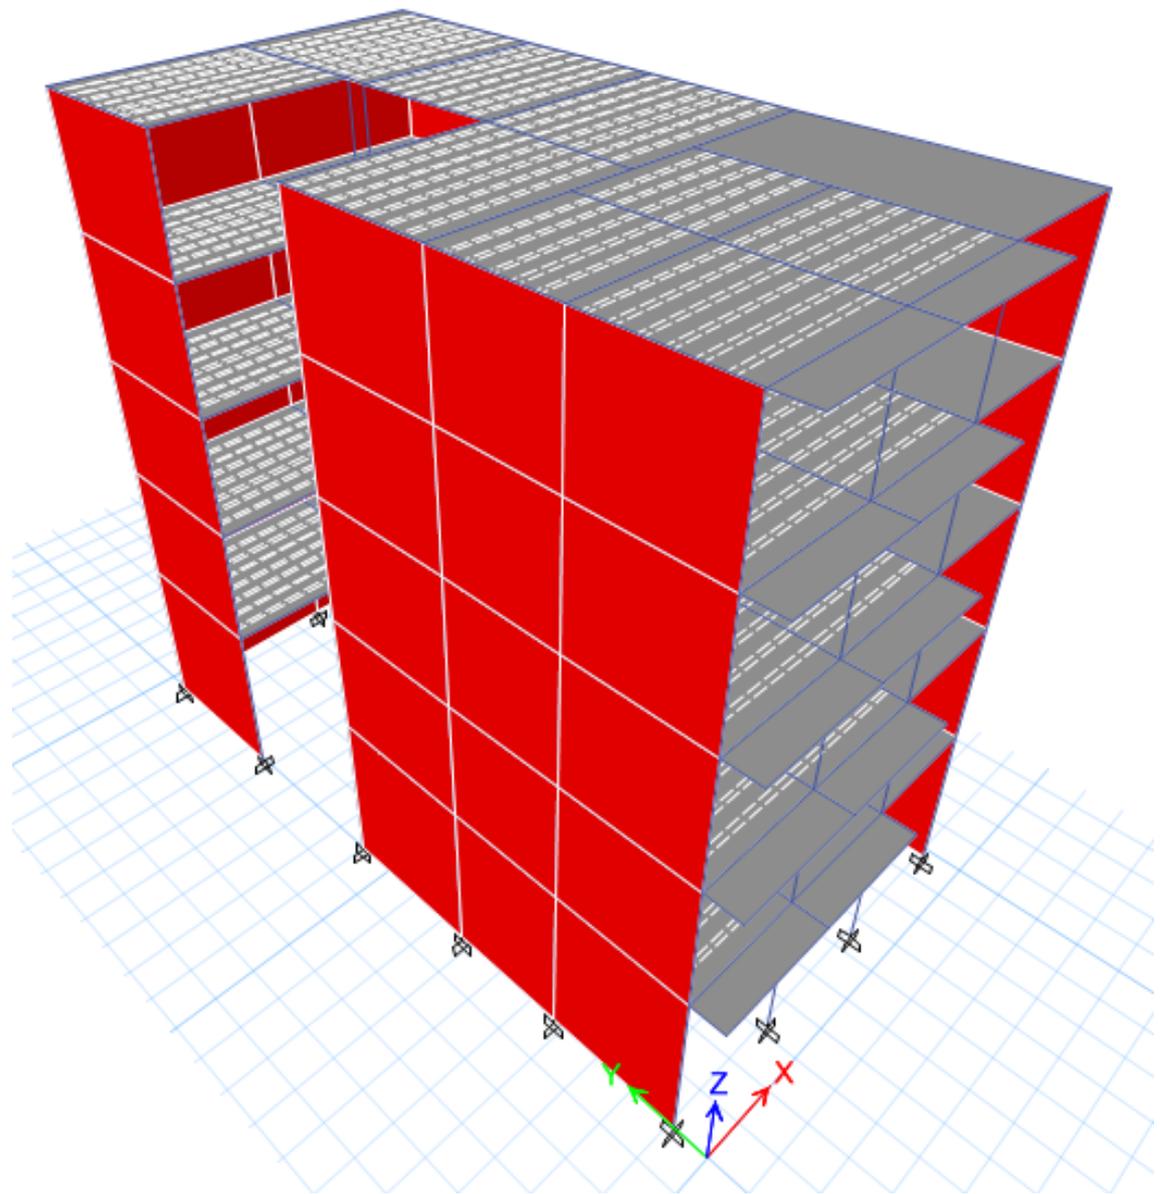
Figura 18. Vista tridimensional de la estructura

Se procedió a hacer el encamisado en concreto armado para los elementos estructurales observados.

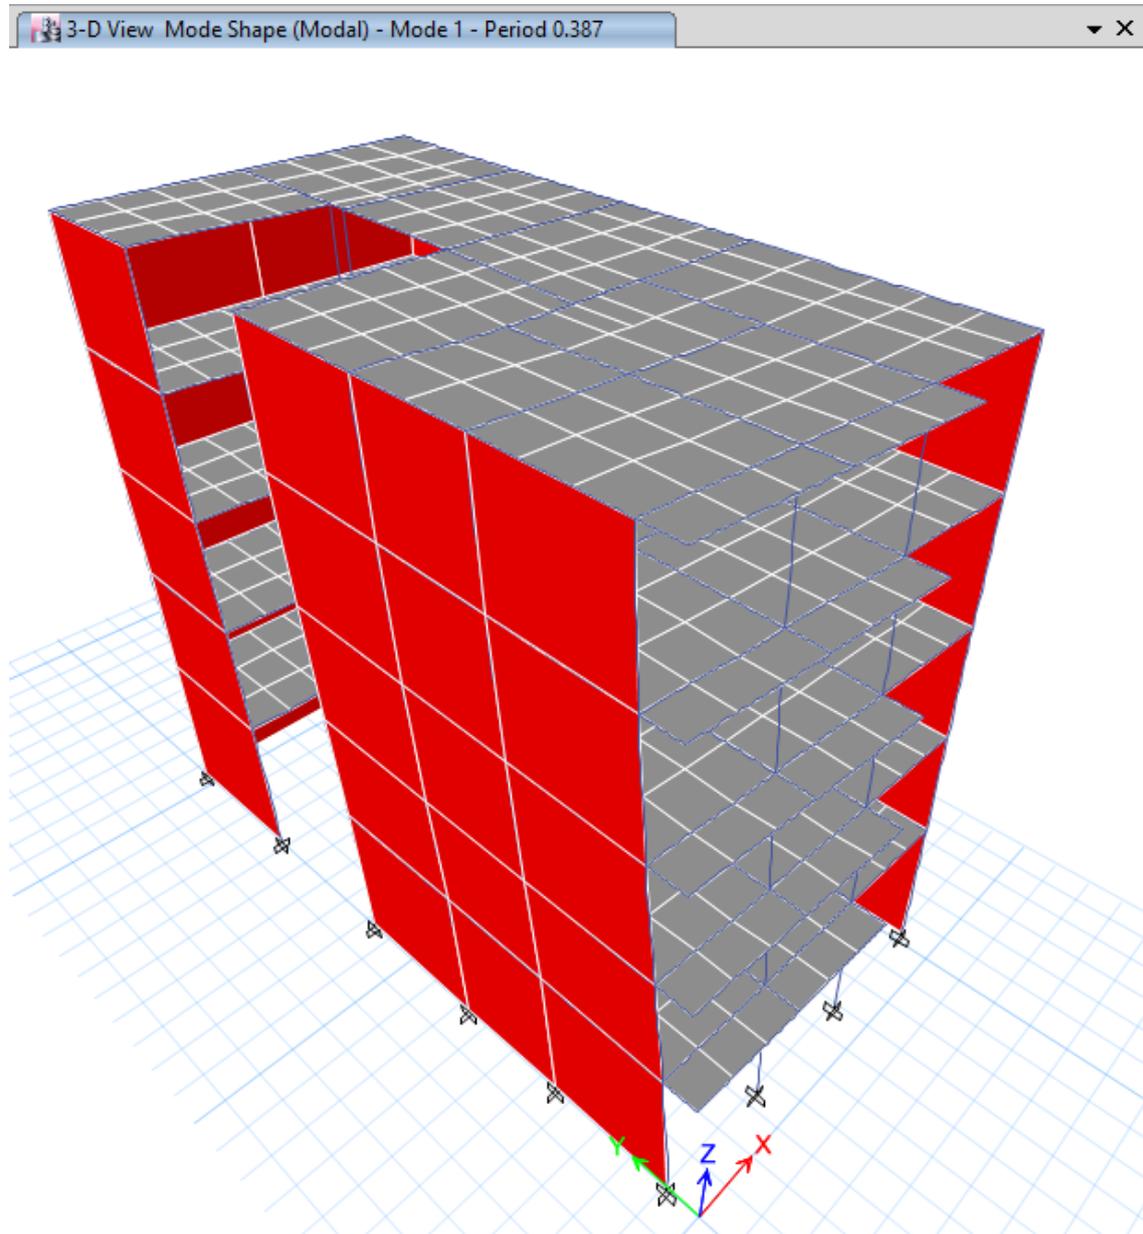
Figura 19. Modo nº 01: $T=0.387$ Seg.

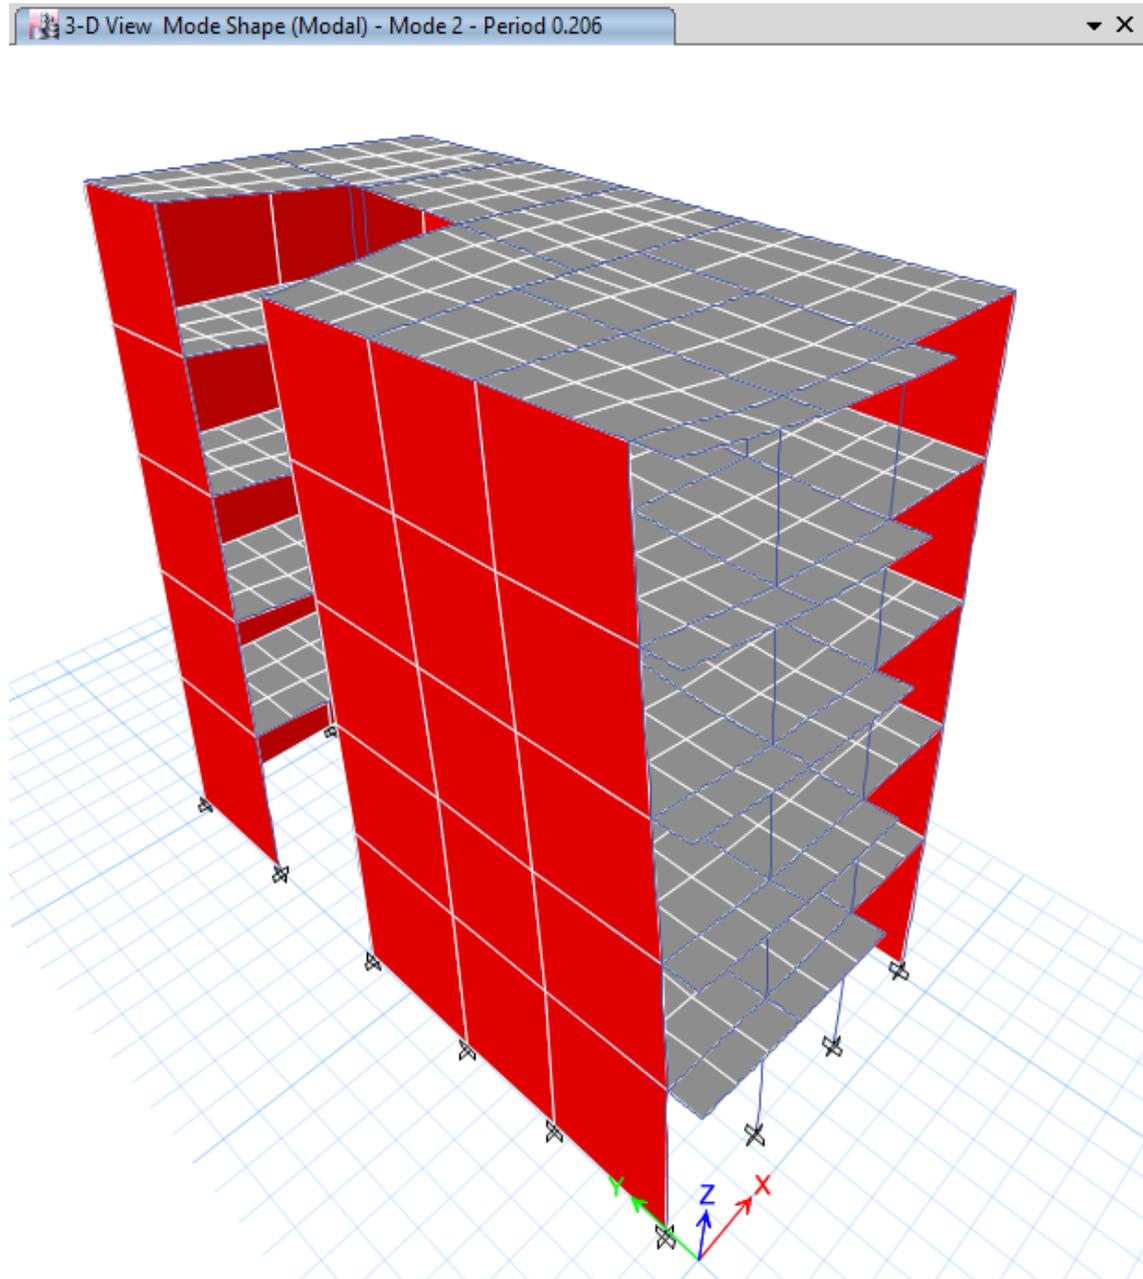
Figura 20. Modo nº 02: $T=0.206$ Seg.

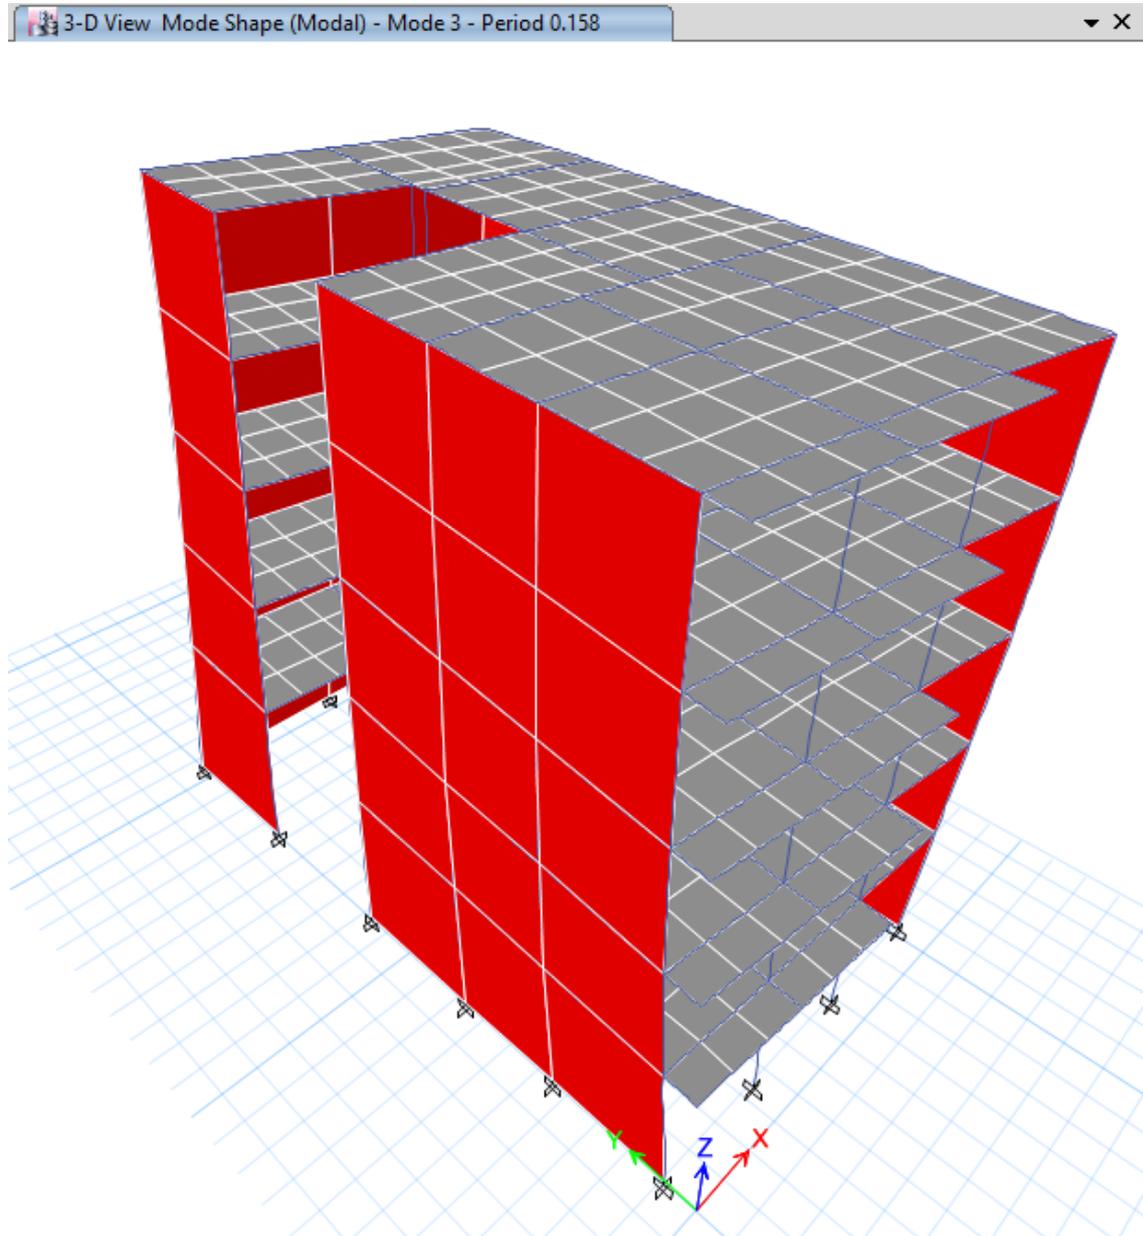
Figura 21. Modo nº 03: $T=0.158$ Seg.

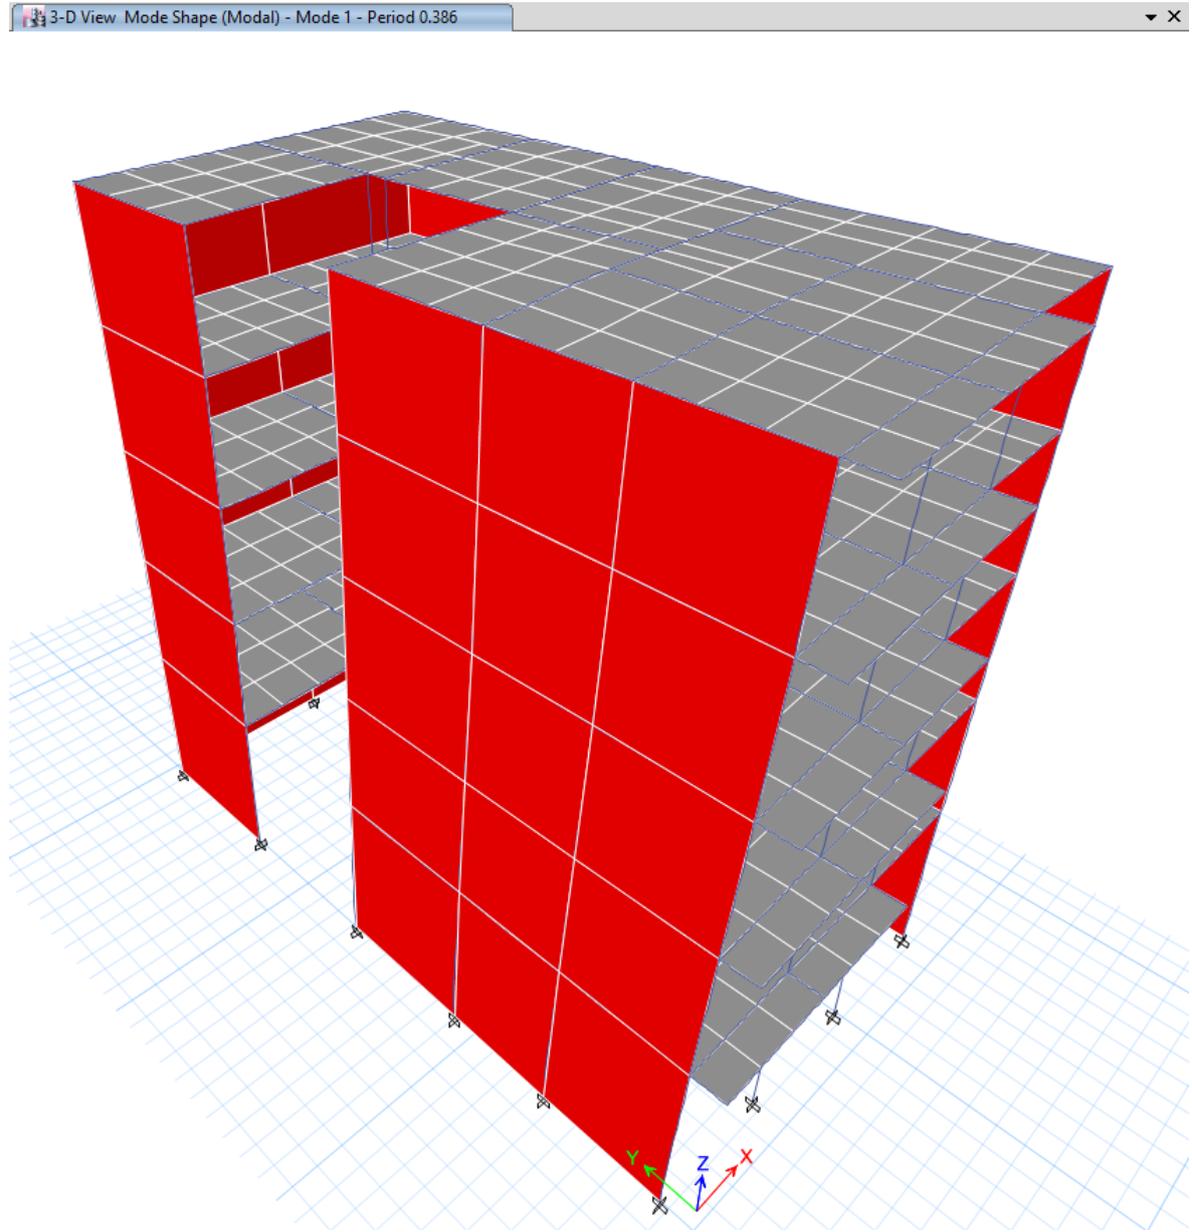
Figura 64. Modo n° 01: $T=0.386$ Seg.

El artículo 18.2.c. nos indica que en cada dirección debe considerarse a todos los modos que su suma efectiva, respecto a la masa de la estructura, sea menor al 90% de la misma, Pero debe tomar al menos los 3 primeros modos principales respecto a la dirección de análisis. Por ende, el trabajo se realizó con 6 modos de vibración ya que en el quinto modo se pudo observar que se logra alcanzar al 90% de la masa de la estructura.

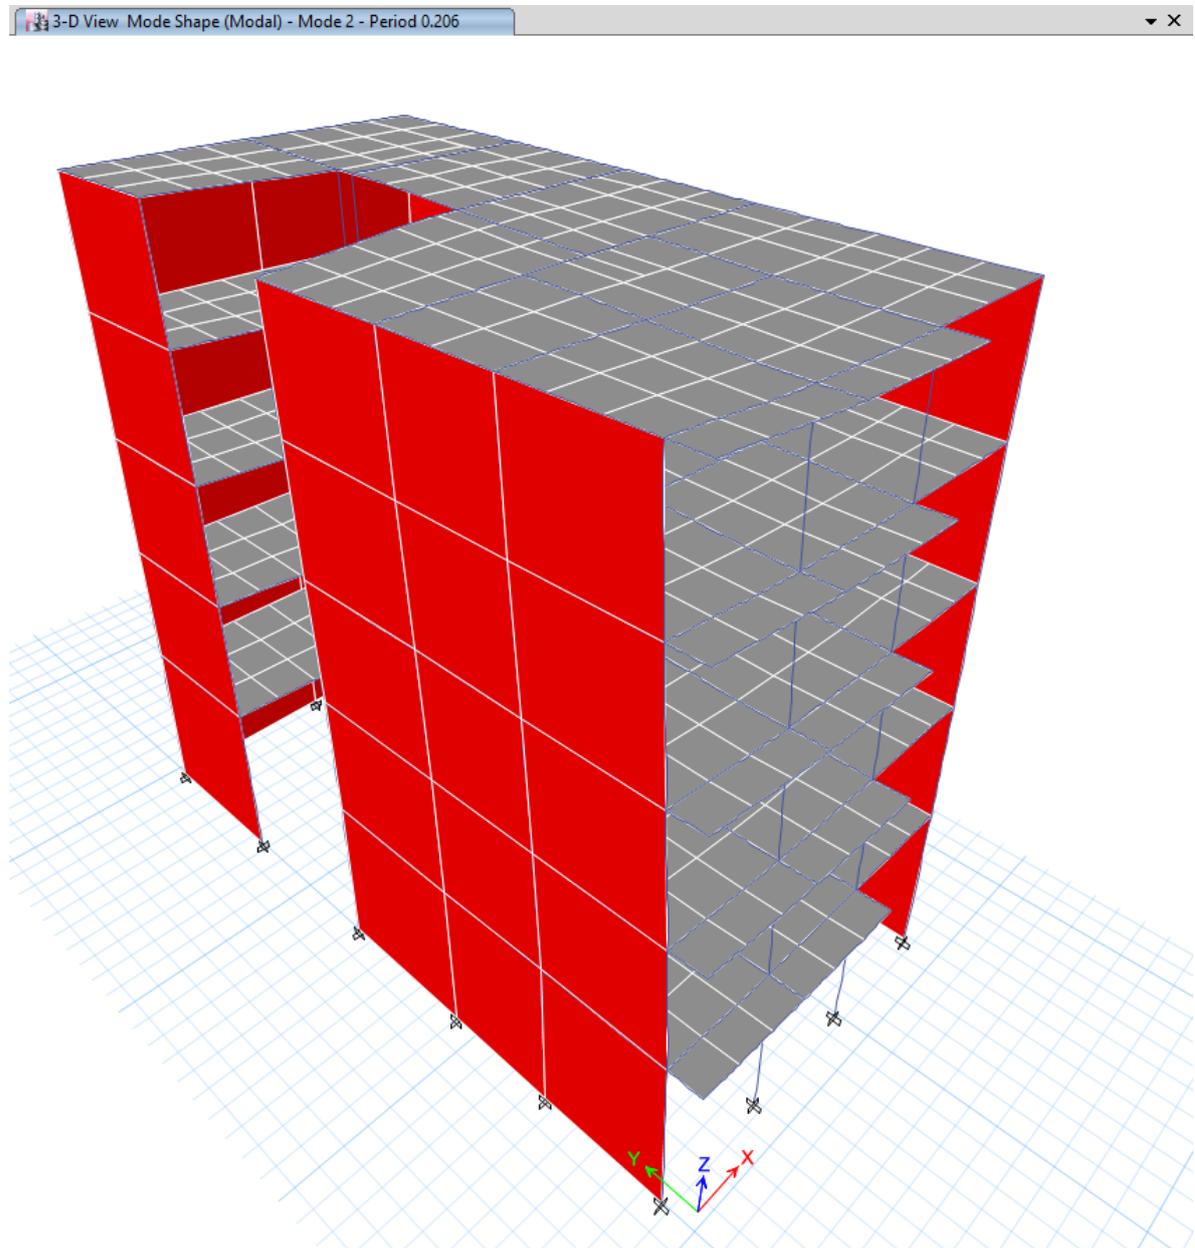
Figura 65. Modo nº 02: $T=0.206$ Seg.

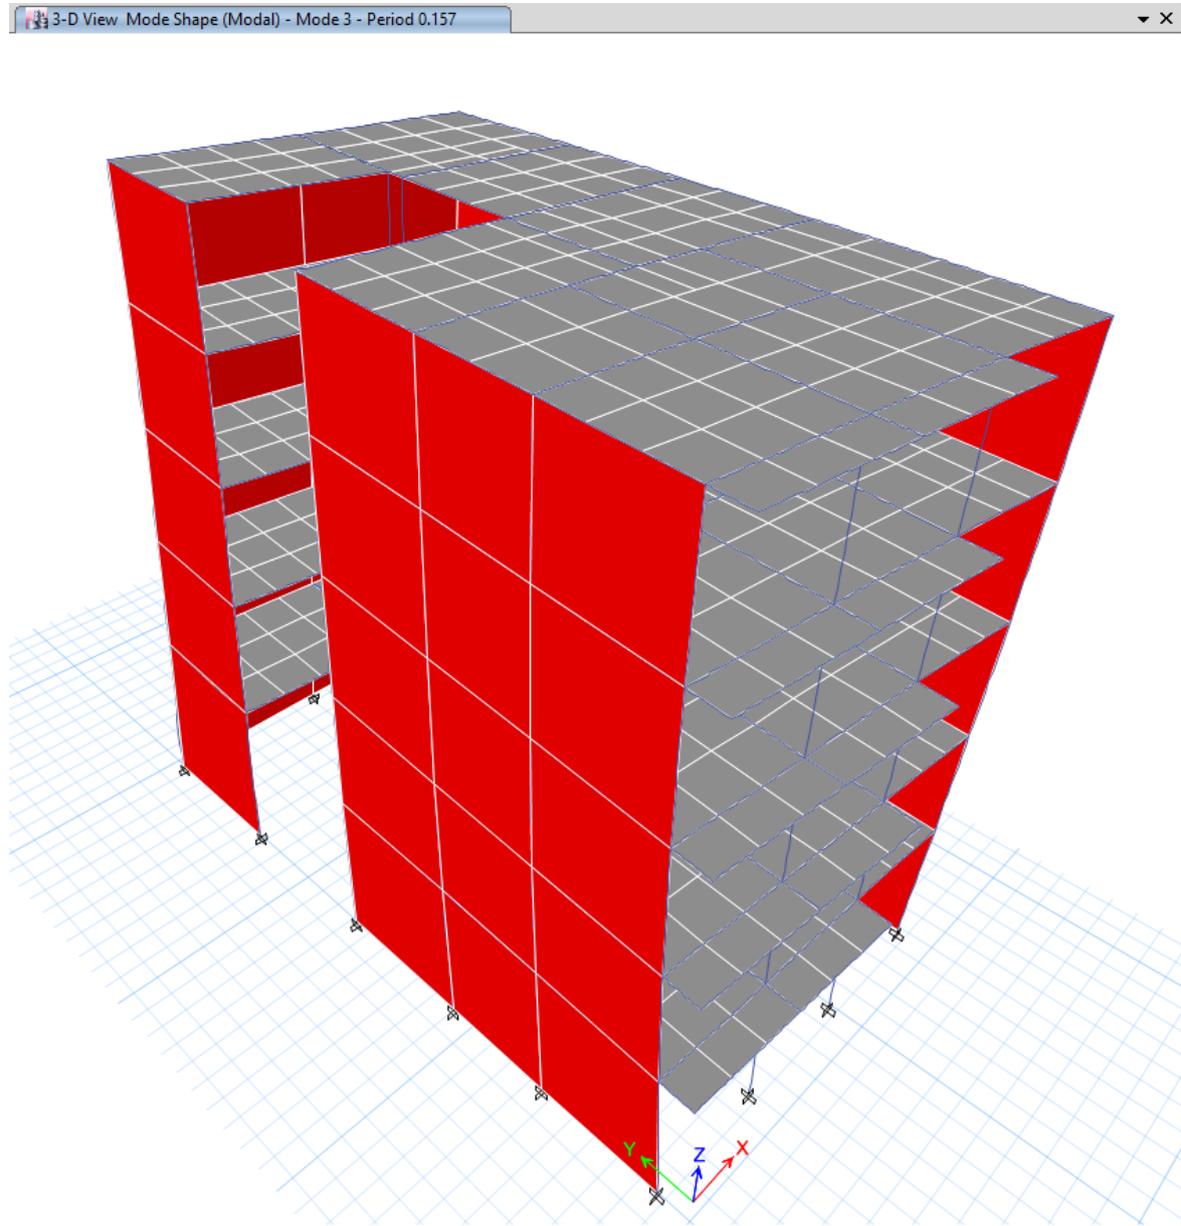
Figura 66 Modo n° 03: $T=0.157$ Seg.

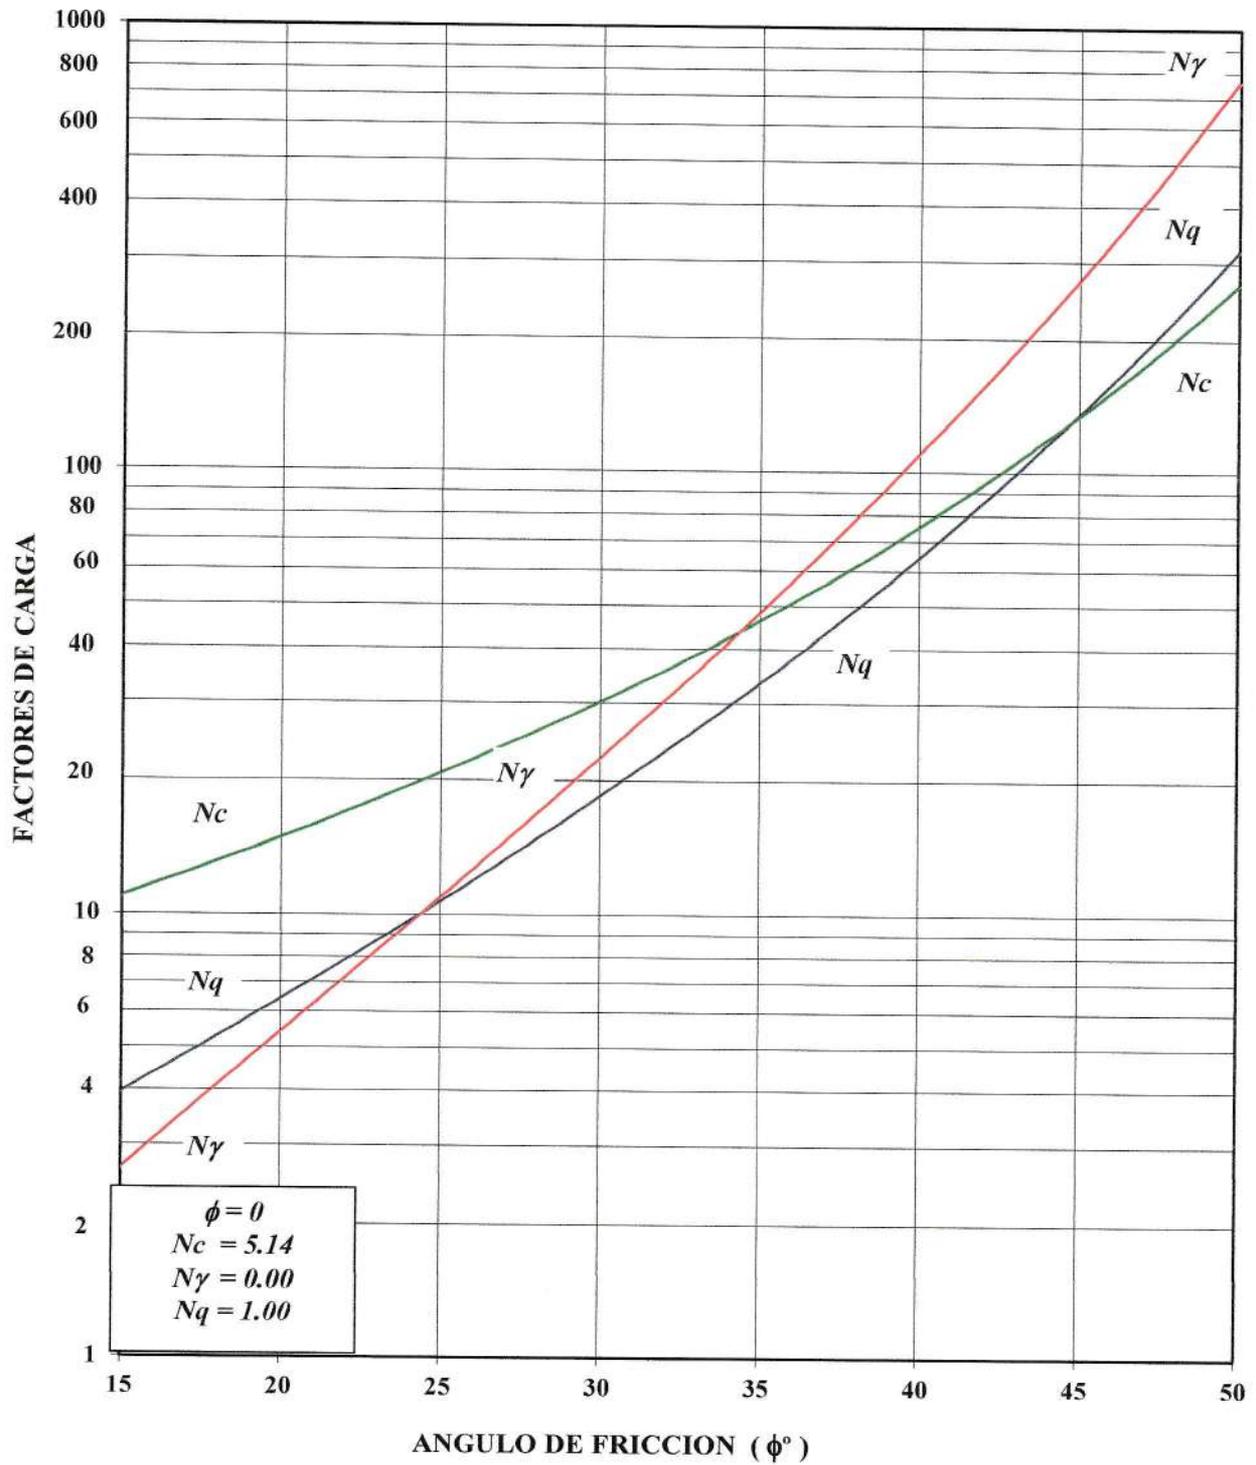
Figura N° 03

FACTORES DE CARGA TENIENDO EN CUENTA LA FALLA GENERAL (VESIC 1973)

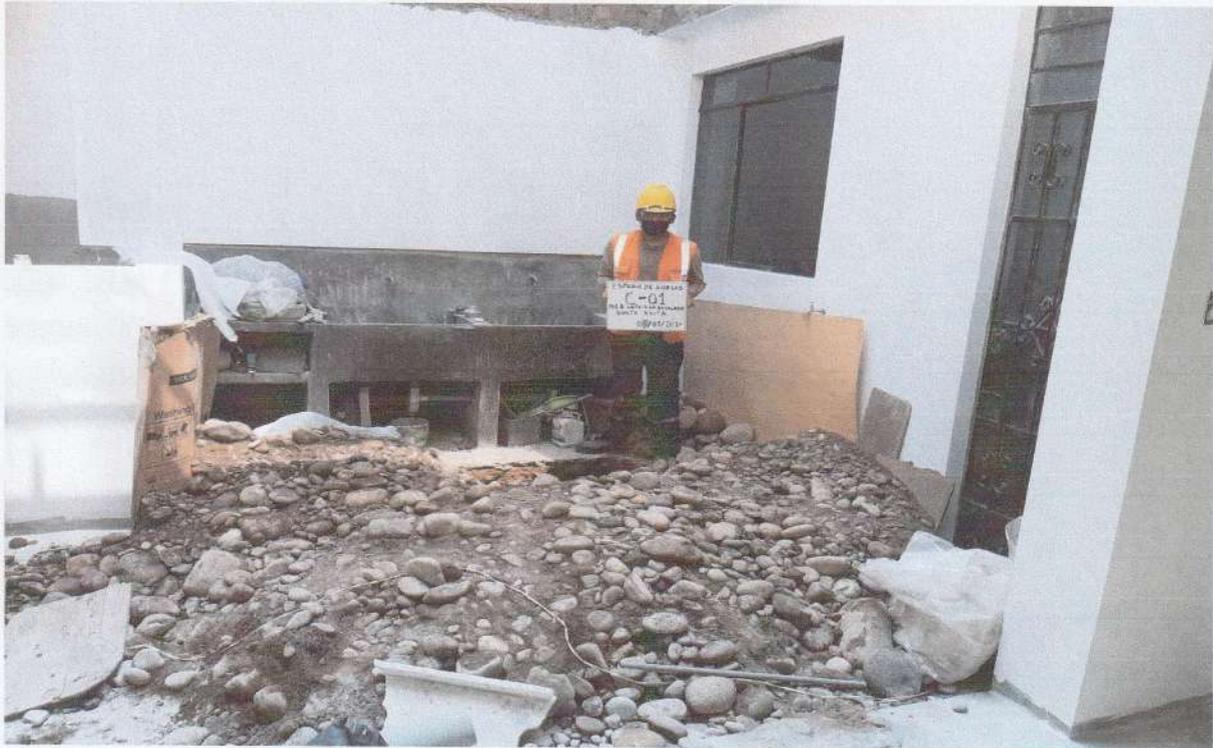
FOTO N° 03: Vista panorámica del exterior de la calicata C-1, que se ubicó en la zona de la lavandería. Se puede observar el material que de la clasificación de suelos dio como resultado una grava pobremente gradada con arena (GP).

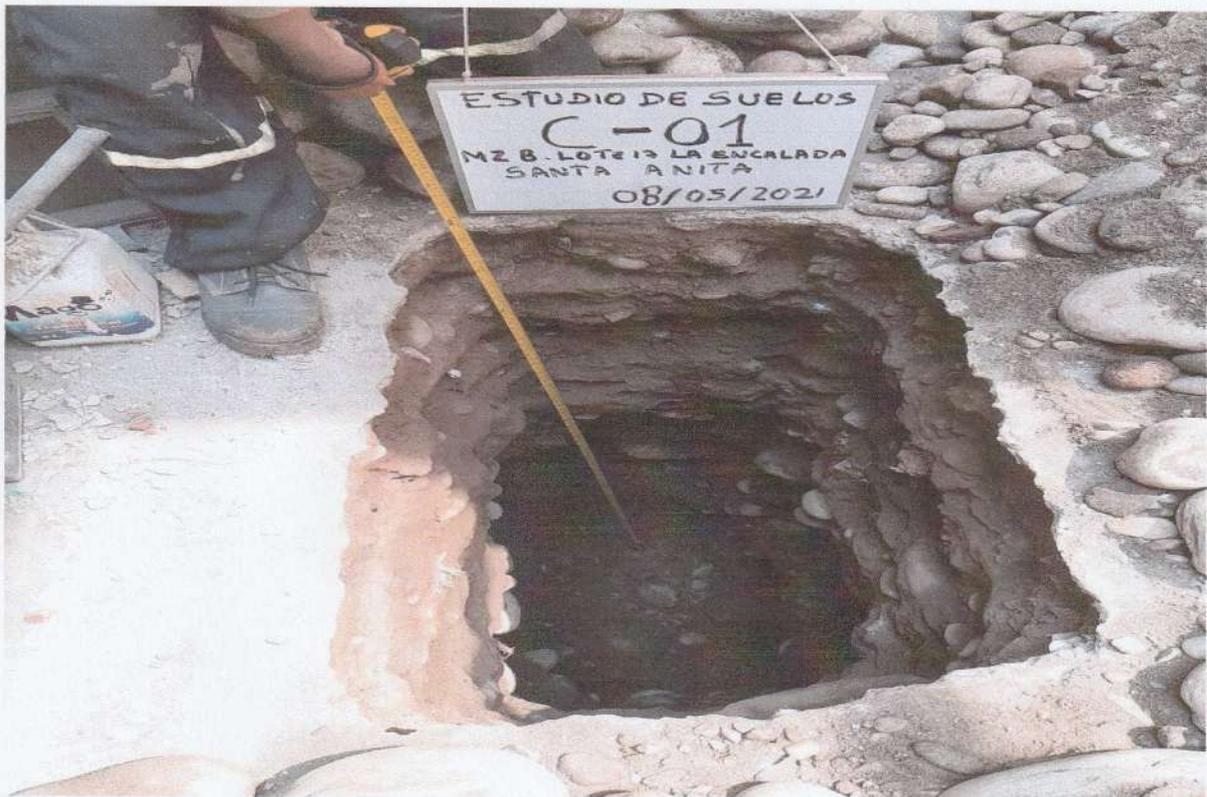
FOTO N° 04: Vista interior de la calicata C-1 donde se muestra el perfil estratigráfico del suelo que alcanza una profundidad de exploración de 3.00m. Se observa el material heterogéneo conformado por gravas y cantos sub redondeados unidos por una matriz de arena.

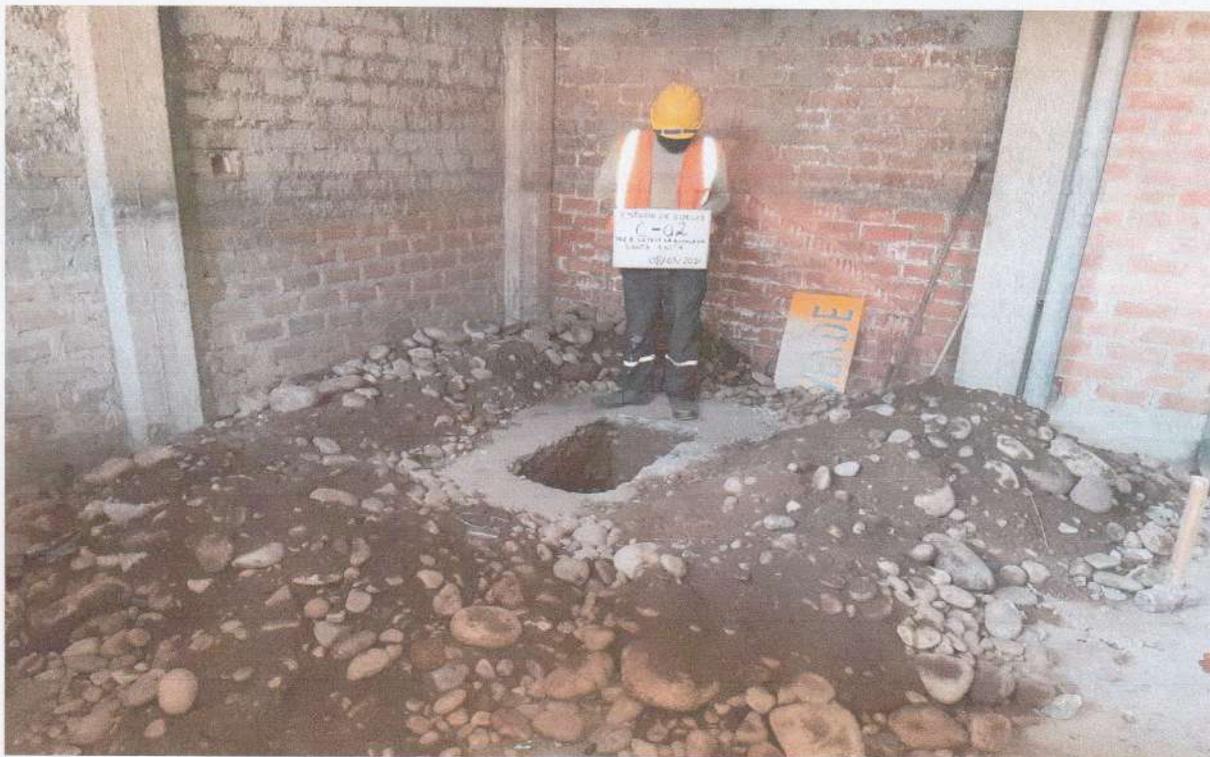
FOTO N° 05: Vista panorámica del exterior de la calicata C-2, que se ubicó en la zona de estacionamiento. Se puede observar el material de grava pobremente gradada con arena (GP).

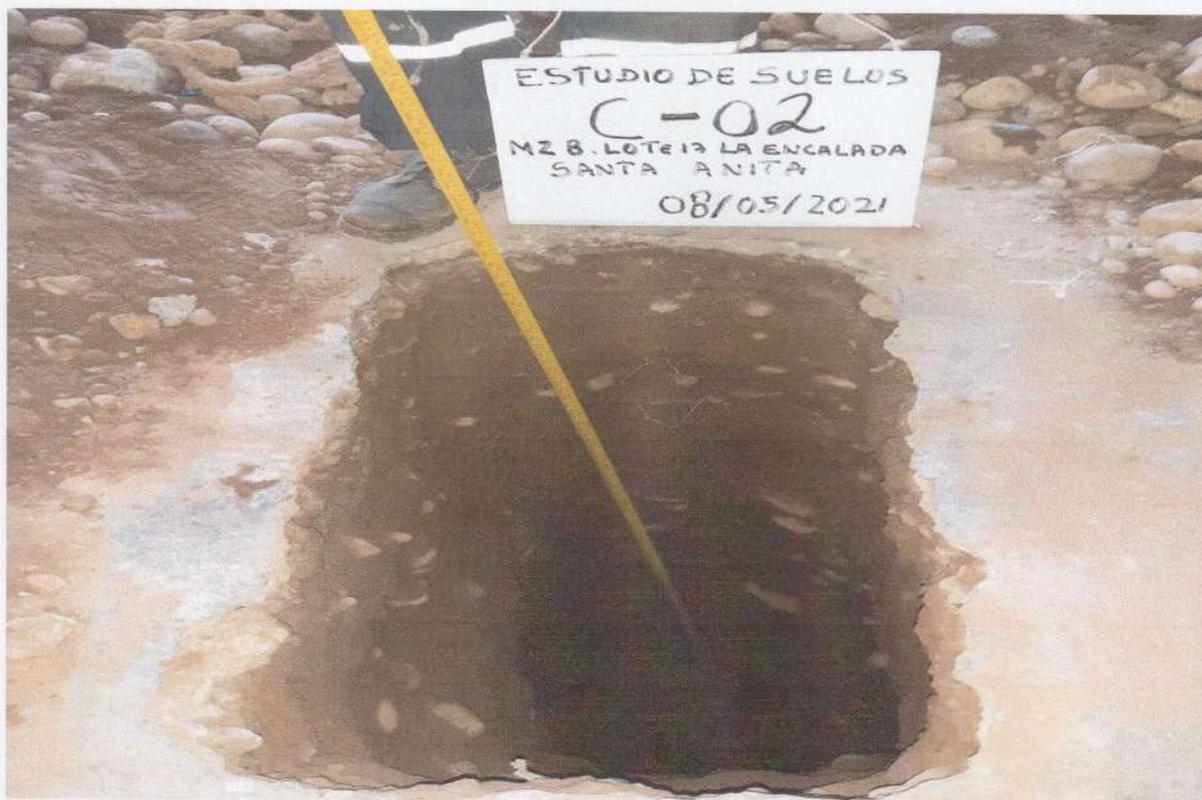
FOTO N° 06: Vista interior de la calicata C-2 donde se muestra el perfil estratigráfico del suelo que alcanza una profundidad de exploración de 3.50m. Se observa el material heterogéneo conformado por gravas y cantos sub redondeados unidos por una matriz de arena.
