**UNIVERSIDAD CÉSAR VALLEJO**

**“Análisis Comparativo Estructural Empleando Disipadores  
Metálicos en una Edificación de 5 Niveles, Independencia – 2021”**

TESIS PARA OBTENER EL TÍTULO PROFESIONAL DE INGENIERO CIVIL

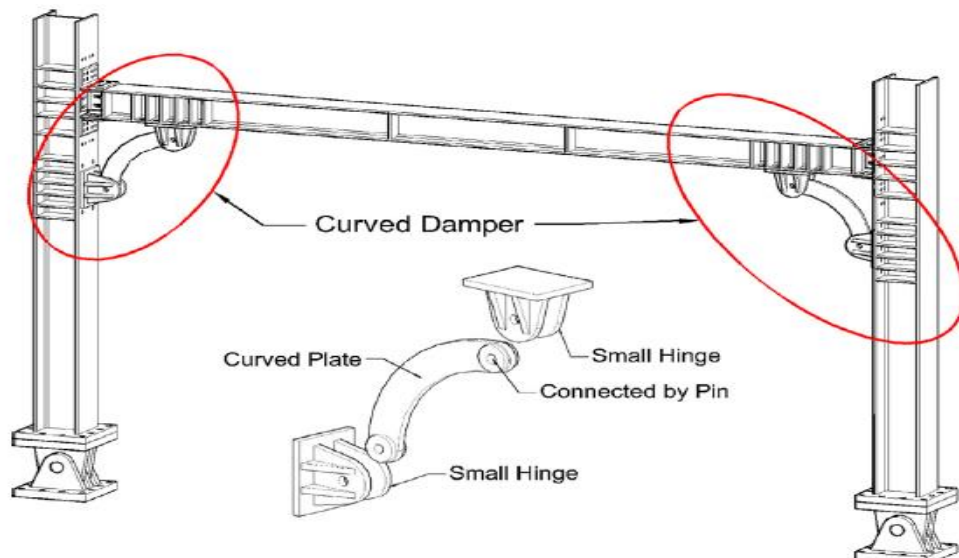
*Disipadores Metálicos Instalados en Pórticos de Acero Estructural.*

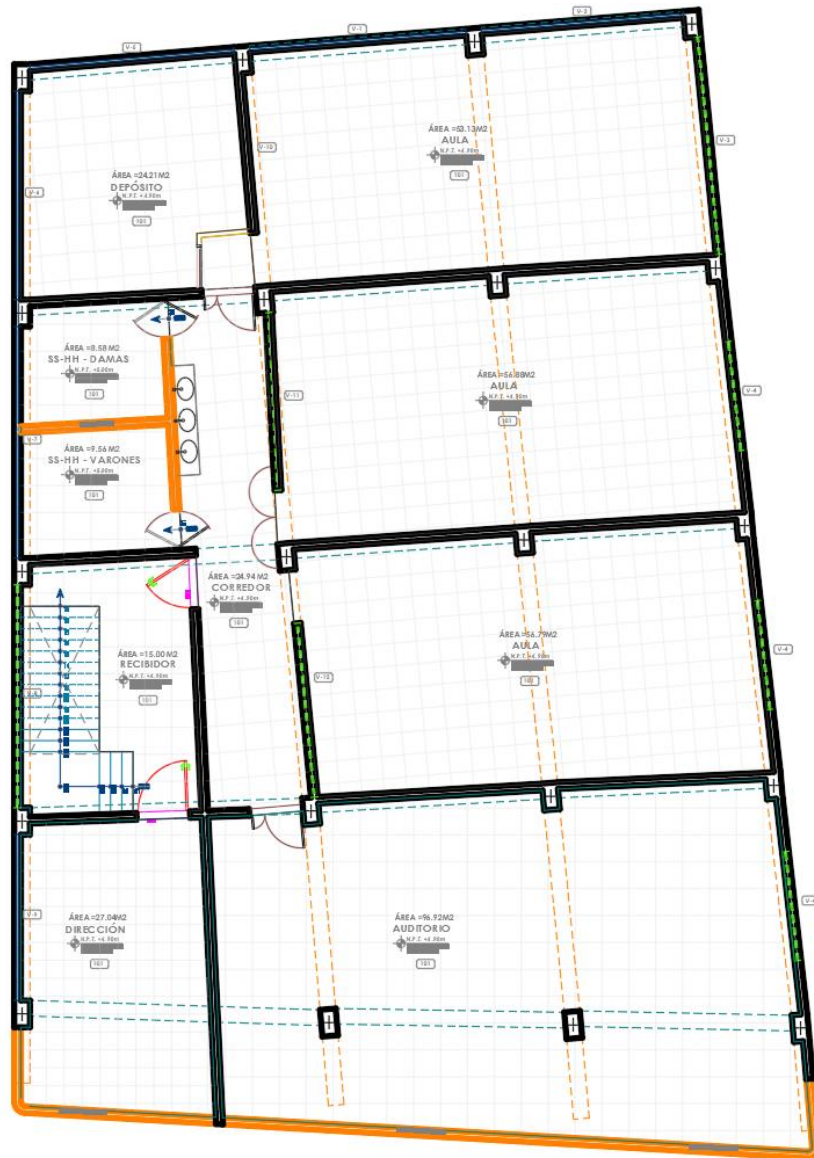
*Plano de Distribución Arquitectónica del Segundo Nivel*

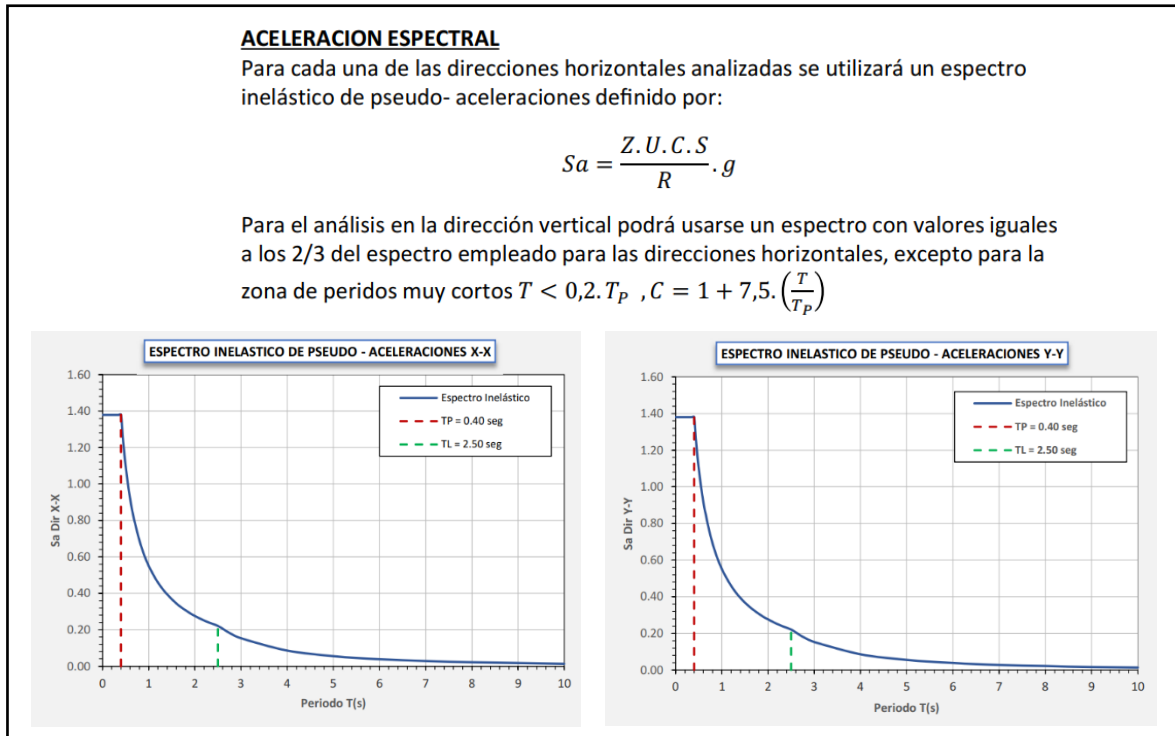
*Espectro Elástico de Pseudo - Aceleraciones X e Y*

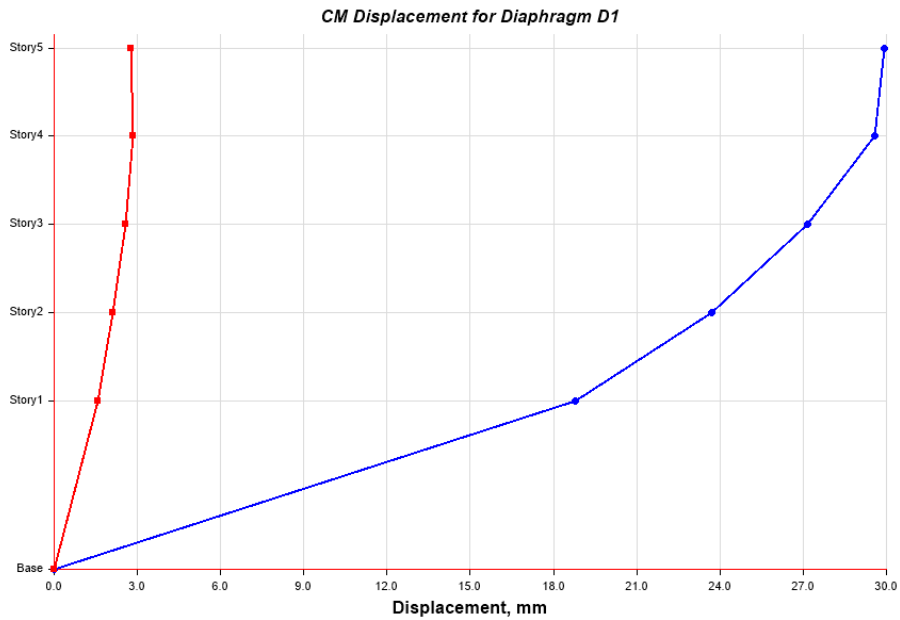
*Desplazamiento de Centro de Masa en X de la Estructura*

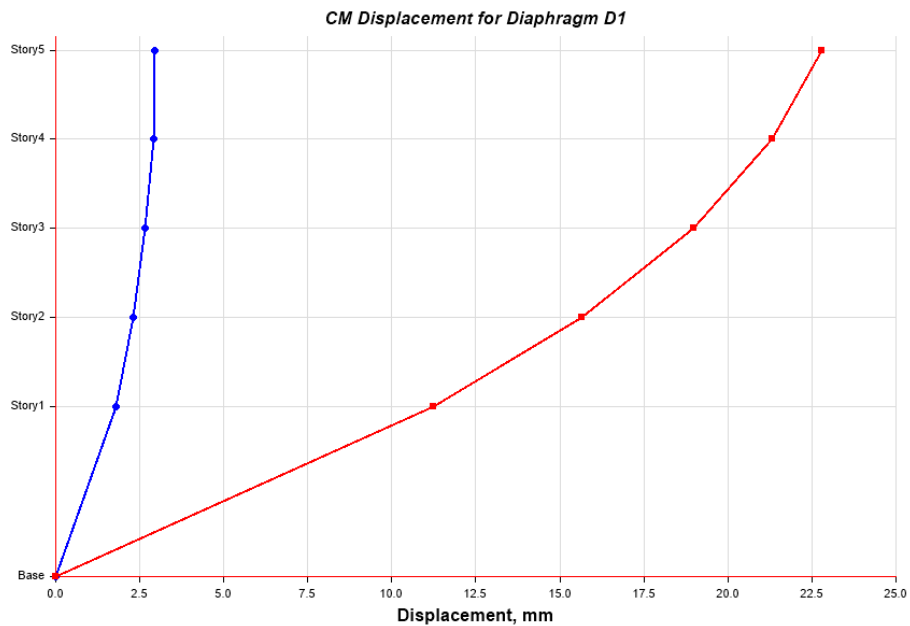
*Desplazamiento de Centro de Masa en Y de la Estructura.*

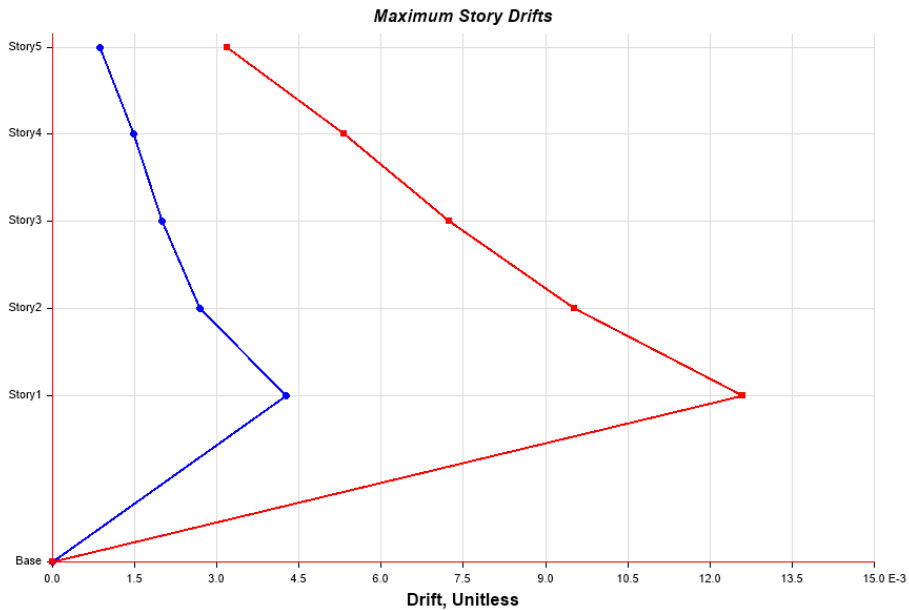
*Máximos Desplazamiento por Piso en Y de la Estructura Existente*

Los resultados encontrados muestran que tanto los desplazamientos laterales como las máximas distorsiones laterales superaron con mucha facilidad los límites máximos de distorsiones permitidos por la norma peruana de diseño sísmico (E030, 2018). Esto implica, como es obvio, que, de ocurrir un sismo con unos niveles de peligro consecuente con la norma peruana, la estructura sufriría daños considerables, provocando, tanto la perdida material como la pérdida económica.

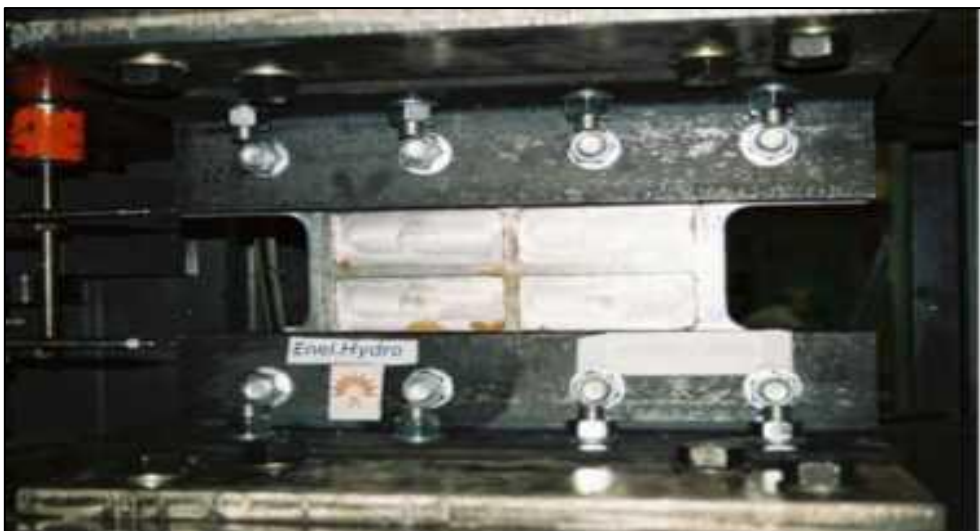
*Disipador SLB Típico Instalado para Ensayo de Laboratorio*

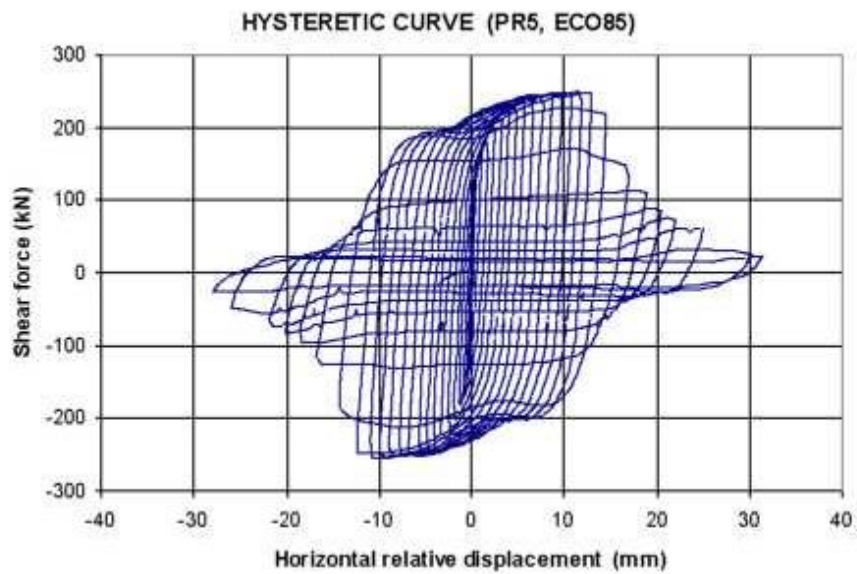
*Curva de Comportamiento Cíclico de un Disipador SL*

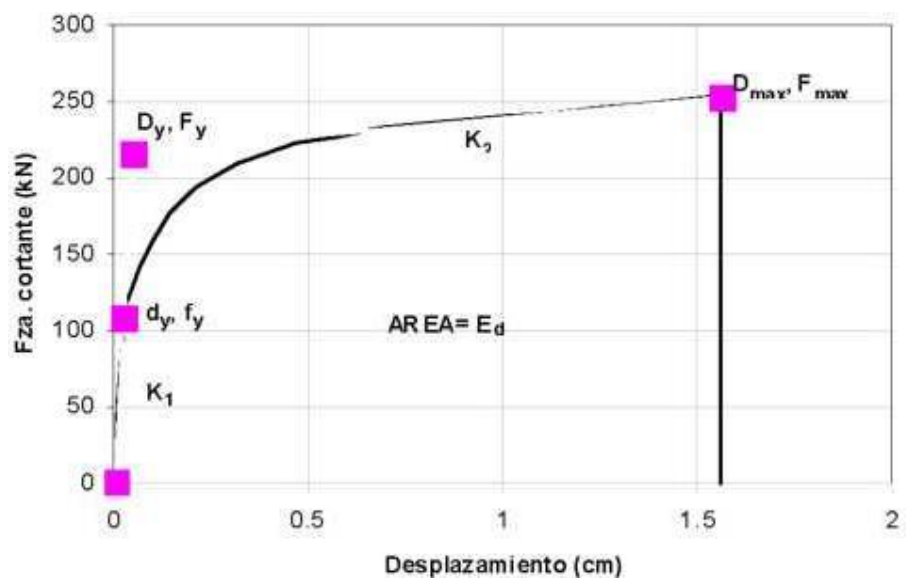
*Características Mecánicas de los Dispositivos, Útil para el Diseño*

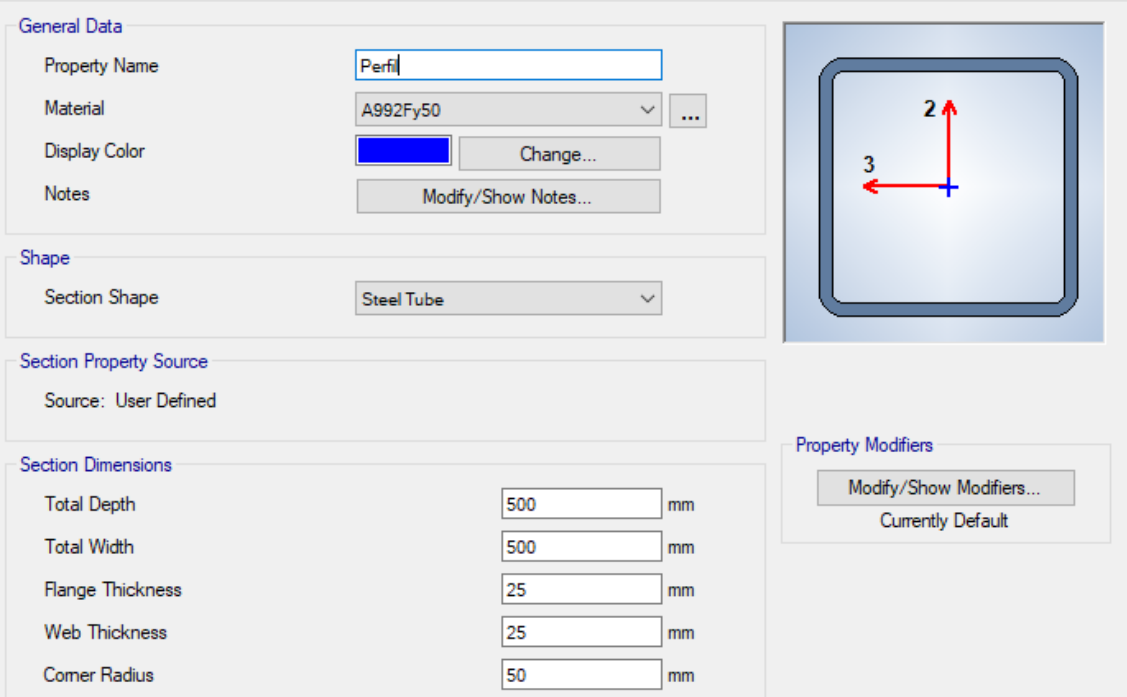
Creación del Perfil como Reforzamiento

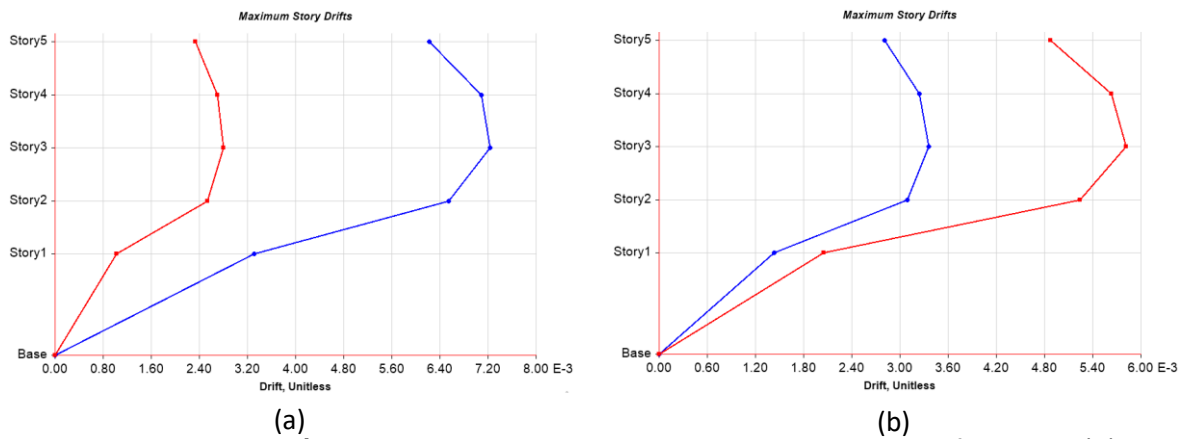
*Máximas Derivas por Nivel en X e Y, Modelo con Disipadores*

*Nota.* La deriva máxima para el sentido en X corresponde a la figura 56(a), la deriva máxima para el sentido en Y corresponde a la figura 56(b). Fuente de elaboración propia.

Esto representa un logro importante de la propuesta de reforzamiento ya que como se sabe valores grandes de distorsiones laterales terminarían provocando serios daños en la estructura de la edificación. Además de acuerdo con la norma es E.030 del 2018 las edificaciones con niveles de distorsiones laterales superiores a los 7 por 1000 siempre tendrían desempeño sísmicos indeseables.

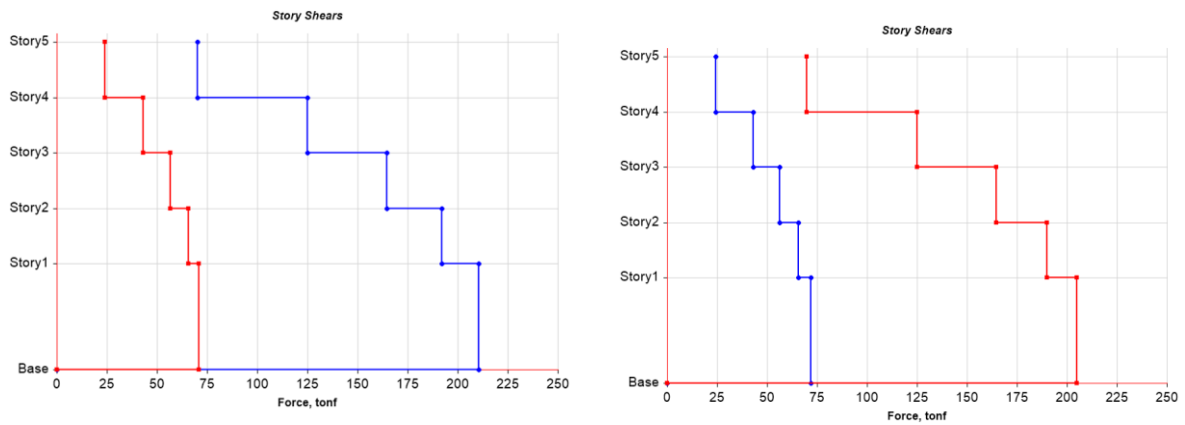
*Fuerzas Cortantes en X e Y por Nivel, Modelo con Disipadores*

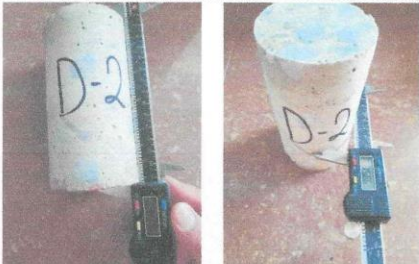
Muestra recién extraída de la Viga. En la fotografía se aprecia la muestra después del corte para generar uniformidad en las longitudes. Y se procede a tomar la lectura del diámetro 7.566 cm y longitud 14.414 cm.
 	Fotografía de la muestra pesada sin capi 1482.8 g y muestra con capi.

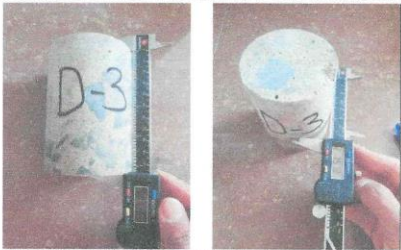
Muestra recién extraída de la Columna. En la fotografía se aprecia la muestra después del corte para generar uniformidad en las longitudes. Y se procede a tomar la lectura del diámetro 7.578 cm y longitud 10.716 cm.

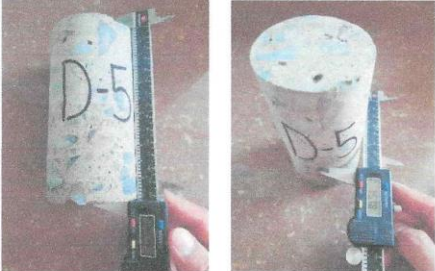
Muestra recién extraída de la Columna. En la fotografía se aprecia la muestra después del corte para generar uniformidad en las longitudes. Y se procede a tomar la lectura del diámetro 7.578 cm y longitud 14.334 cm.

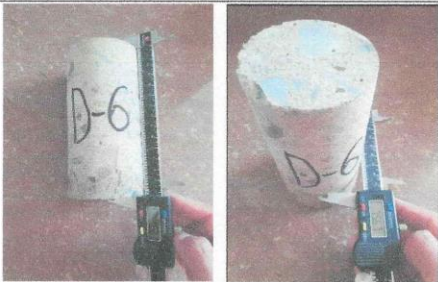
Muestra recién extraída de la Viga. En la fotografía se aprecia la muestra después del corte para generar uniformidad en las longitudes. Y se procede a tomar la lectura del diámetro 7.567 cm y longitud 14.263 cm.

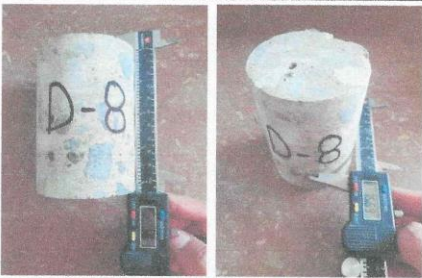
Muestra recién extraída de la columna. En la fotografía se aprecia la muestra después del corte para generar uniformidad en las longitudes. Y se procede a tomar la lectura del diámetro 7.569 cm y longitud 10.766 cm.

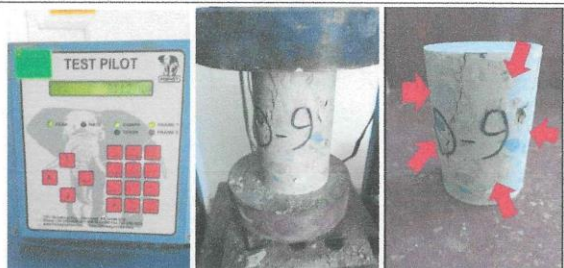
Fotografía del ensayo de Compresión de corazones diamantinos.

Consiste en aplicar una carga axial de compresión a testigos preparados a una velocidad de carga prescrita, hasta que se presente la falla. La resistencia a la compresión del espécimen se determina dividiendo la carga aplicada durante el ensayo por la sección transversal de éste. Estos ensayos fueron realizados en nuestras instalaciones del laboratorio (Laboratorio de Ensayo de Materiales – Lab Concret EIRL).

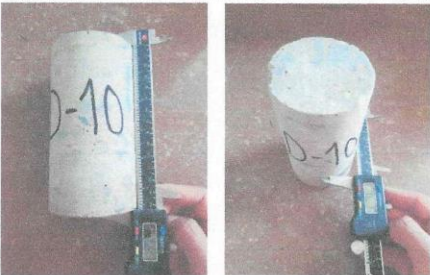
<p>Muestra recién extraída de la Columna. En la fotografía se aprecia la muestra después del corte para generar uniformidad en las longitudes. Y se procede a tomar la lectura del diámetro 7.561 cm y longitud 14.322 cm.</p>
