UNIVERSIDAD CÉSAR VALLEJO

“Determinación del índice de rugosidad del pavimento, aplicando el método Roadroid mediante Smartphone, en tramos de la panamericana sur, Ica.”

TESIS PARA OBTENER EL TÍTULO PROFESIONAL DE:

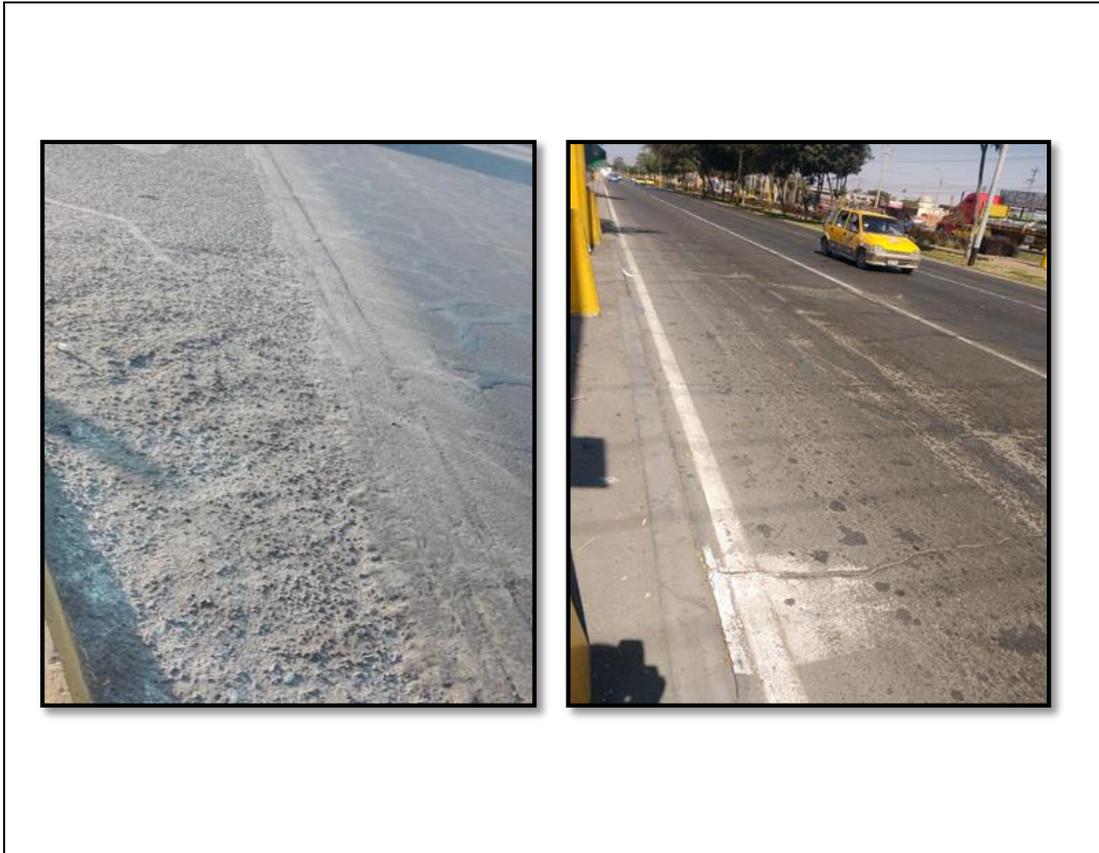
En ese sentido, en la realidad problemática de la ciudad de Ica (Perú), año 2021, se puede observar específicamente que en la carretera Panamericana Sur Ica, los pavimentos muestran irregularidades como se puede visualizar en las figuras (1 y 2), lo que genera incomodidades a los conductores y pasajeros de vehículos. Situación que conlleva un incremento del coste de mantenimiento y operación vehicular en las vías.

Figura 1. Estado actual del pavimento - Panamericana Sur – Ica.

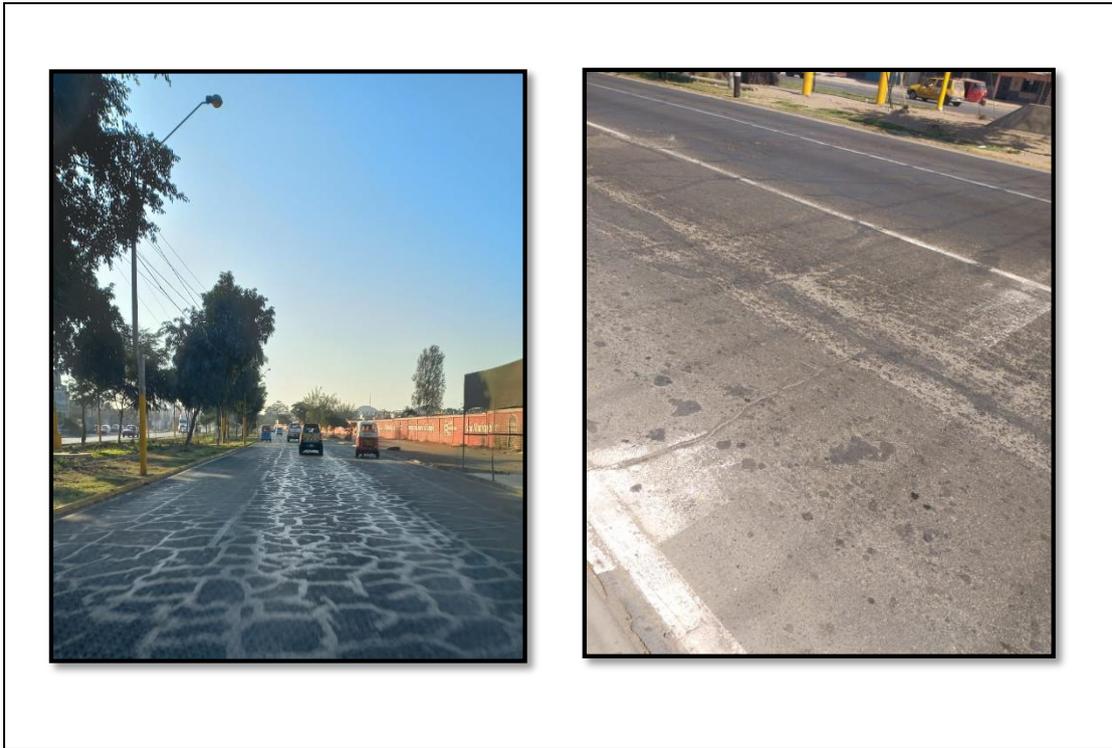
Figura 2. Parches y desgaste de la carpeta alfáltica - Panamericana Sur, Ica.

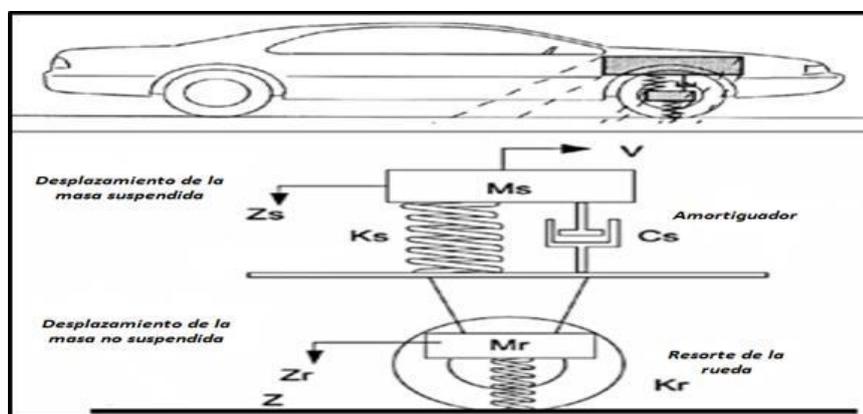
El IRI se calcula dividiendo el movimiento acumulado (m) de la suspensión del vehículo por la longitud del perfil recorrido (km); los mismos, que vienen determinados por su unidad de medida (m / km), metros acumulados por kilómetro, simbolizando así como se muestra en la figura 4:

Figura 4. Representación funcional del modelo de cuarto de carro.
Fuente: Latorre, 2018.

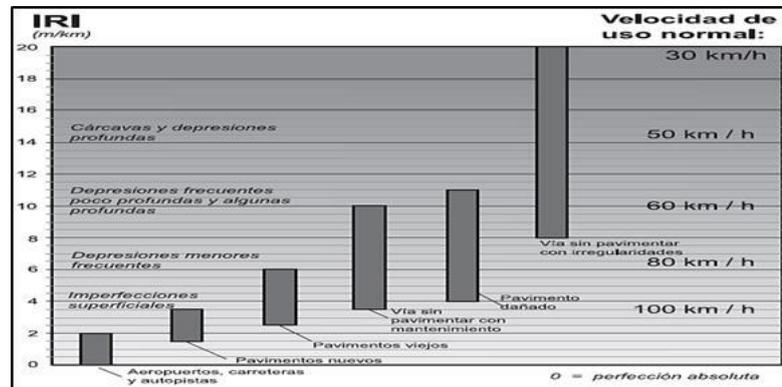
Según Latorre, (2018, p.30), “el Banco Mundial, manifestó la siguiente escala de medición de la rugosidad para diversos tipos de vías” como se muestra en la figura

Figura 5. Escala de rugosidad para medir diversas vías.
Fuente: Latorre, 2018.

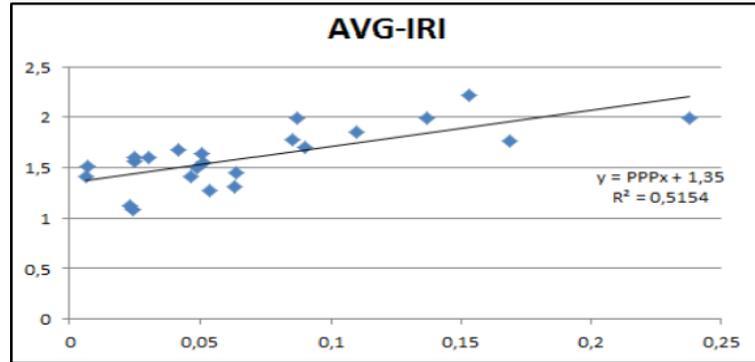
Latorre (2018, p. 32) De esto se deduce que “su estado ha implementado una fórmula de correlación entre IRI e IR en la que tiene un coeficiente de determinación (R²) de 0.5; esto da como resultado el índice de rugosidad estimado (eIRI)”.

Figura 6. Correlación del IRI determinado.
Fuente: Latorre, 2018.

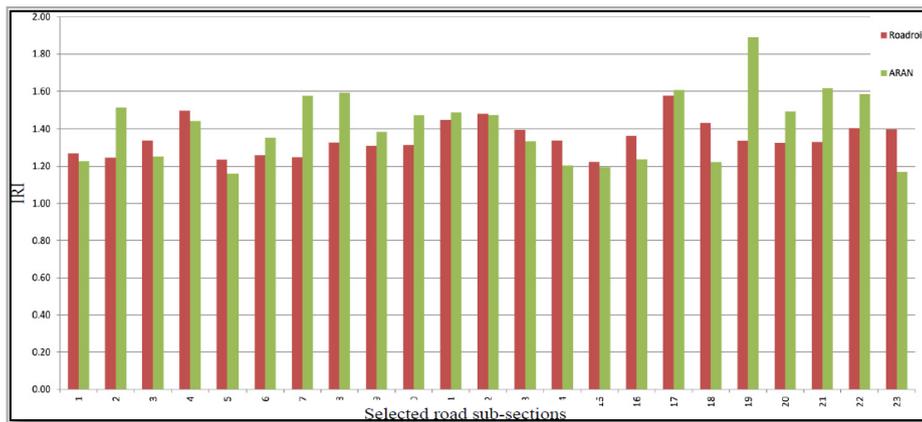
IRI calculado (cIRI). Este nuevo parámetro ha sido desarrollado en base a una investigación que depende de la correcta configuración y calibración del sistema Roadroid con el teléfono inteligente cuando el usuario lo ejecuta, ya que este parámetro utiliza el modelo de cuarto del vehículo que tiene dos pesos (el amortiguado y el no amortiguado) y el movimiento del vehículo en los datos almacenados por el acelerómetro, así como la calibración que se debe realizar para el cIRI a una velocidad de 60 a 80 km / h. Finalmente, una comparación con una herramienta altamente confiable como el software ARAN para monitorear y analizar perfiles de carreteras confirma que el cIRI de la superficie rugosa que actualmente necesita ser examinado no es muy preciso. Los resultados de cIRI calculados en campos y carreteras asfaltadas son muy buenos y fiables.

Figura 8. Comparación de perfiles de Roadroid con otra herramienta.
Fuente: Latorre, 2018.

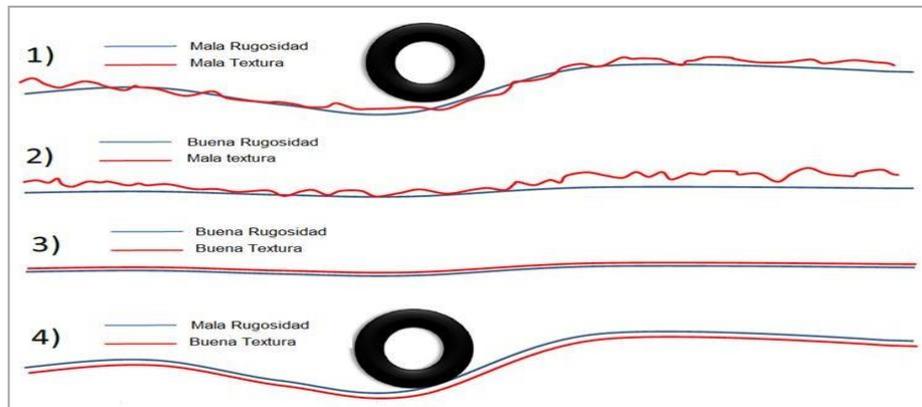
Forslof (2015, p.2) afirma que, “Cuando la estructura de la carretera tiene muchos baches, los usuarios sienten que la carretera es muy incómoda porque se conduce a baja velocidad. En tal situación, el IRI podría aumentar. Como se puede ver en la Figura 9, los tipos de texturas y rugosidades que tiene.

Figura 9. Clases de textura y rugosidad del pavimento.
Fuente: Forslof & Jones, 2015

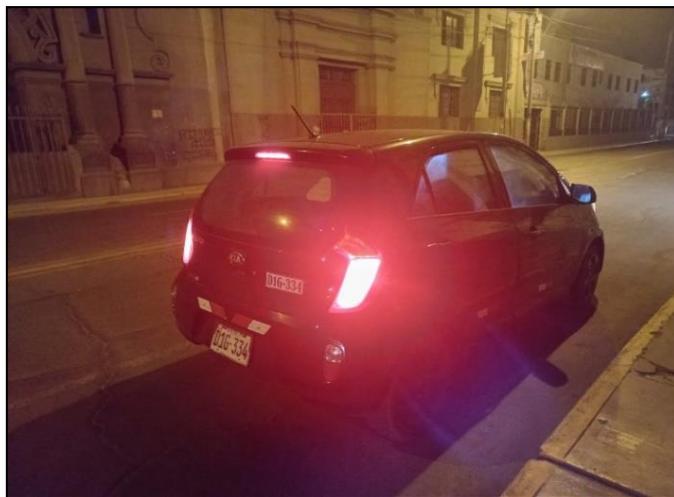
Un automóvil de la marca Kia picanto, que es calificado como un vehículo del tipo pequeño por el Sistema Roadroid como se puede observar en la figura 13.

Figura 13. Vehículo utilizado en la toma de datos.

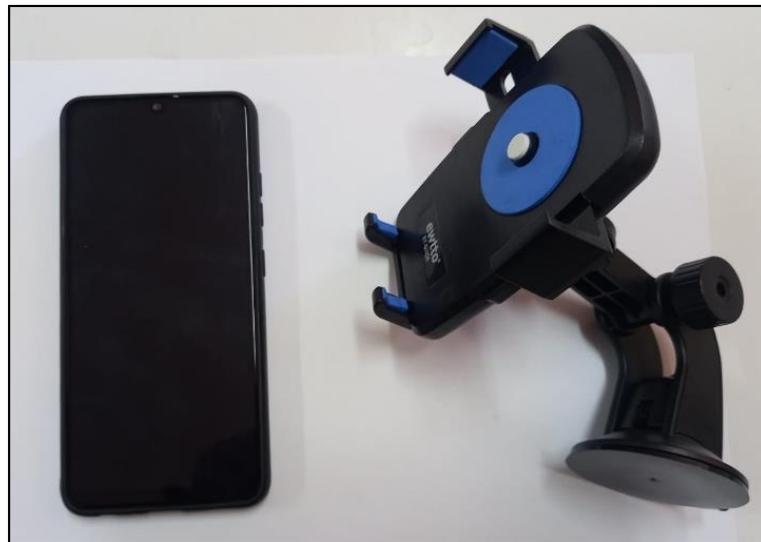
Del mismo modo, podemos visualizar en la figura 14 que se utilizó un teléfono inteligente de la marca Samsung modelo Galaxy A32 4G, como también un sujetador de teléfono para el vehículo.

Figura 14. Smartphone y sujetador utilizado en el ensayo.

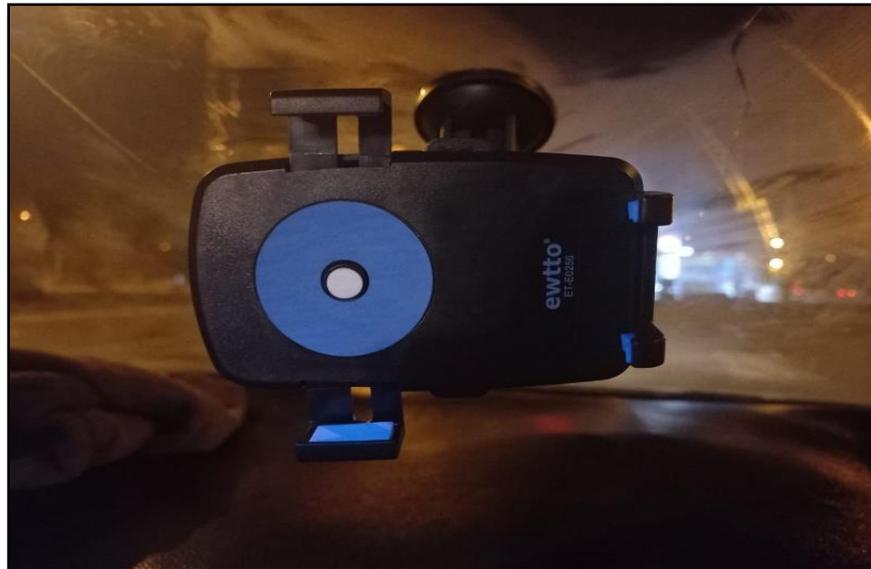
delantero del vehículo en el que este fija, estable y fácil de alcanzar la pantalla, donde el teléfono tiene que estar lo más horizontal posible para que la cámara fotográfica pueda capturar imágenes sin ninguna obstrucción como se aprecia en la figura 16.

Figura 17. Teléfono móvil con sujetador instalado en el parabrisas.

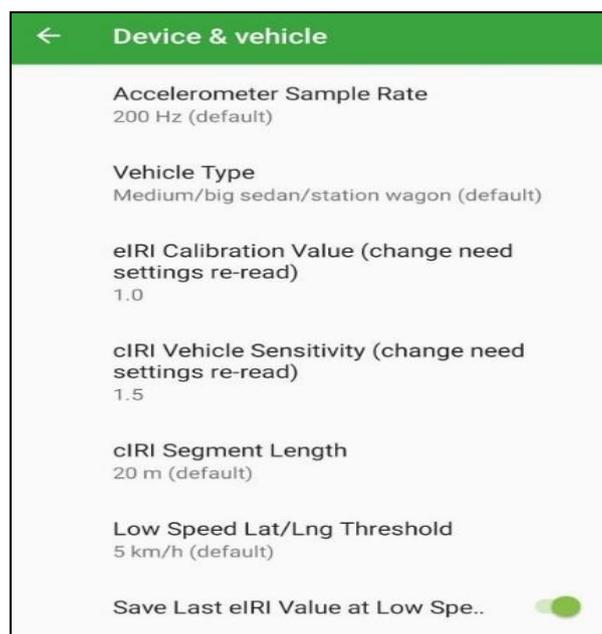
- Seguido, se selecciona “Dispositivo y vehículo” en la opción “Tipo de vehículo” se elige el tipo de vehículo a utilizar (pequeño, mediano y grande). Para esta recolección de datos se utilizó un automóvil de marca Kia Picanto, que se puede clasificar como pequeño según sus propiedades Finalmente las otras opciones se selecciona por defecto y se modifica de acuerdo a la velocidad, longitud, lugar y características de la carreta en la que se va a diagnosticar el índice de rugosidad del pavimento para más detalle se puede visualizar la figura 20.

Figura 21. Configuración de la Device & Vehicle de la App según el estudio.
Fuente: Device & vehicle aplicación Roadroid.

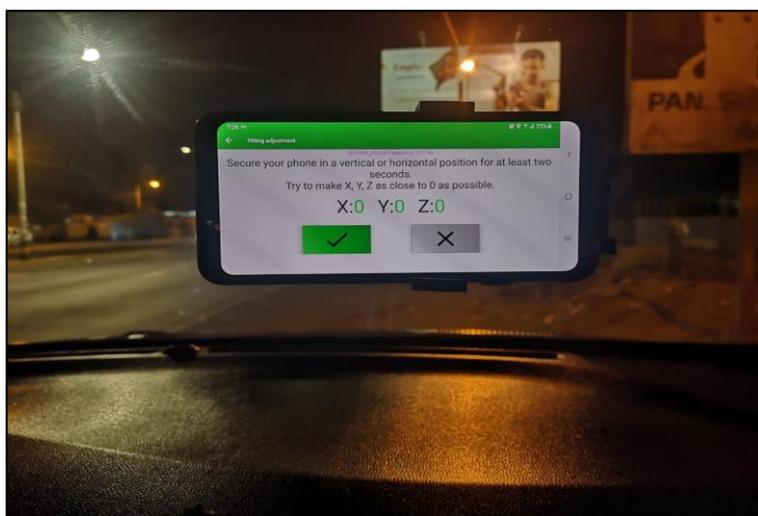
- Para empezar a recorrer se pulsa el botón amarillo para calibrar el Smartphone en las coordenadas X, Y, Z para lograr que los valores sean igual a cero y luego pulsar el check de color verde.

Figura 22. Calibración del Smartphone.
Fuente: Start menú aplicación Roadroid.

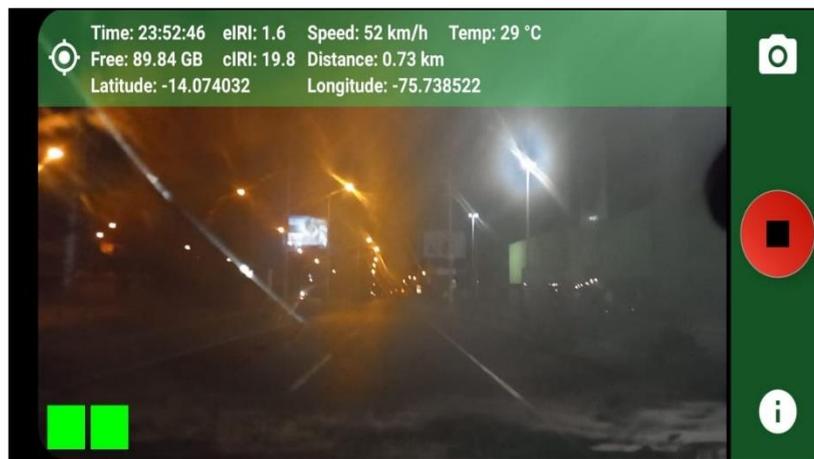
- Finalmente una vez calibrado todos los ajustes de la aplicación se selecciona el botón de cámara y luego la opción de empezar, se puede apreciar en la figura 22 el del recorrido, lo más recomendable antes de seleccionar la opción empezar, es que el vehículo debe estar en movimiento entre una velocidad de 50 km /h (lo recomendable), antes de iniciar se debe renombrar la vía a ser diagnosticada, por eso se pide iniciar unos 100 m a 200 m antes. En último lugar para detener el diagnóstico se presiona el mismo botón.

Figura 23. Inicio del diagnóstico en la Panamericana Sur Ica
Fuente: Start menú aplicación Roadroid.

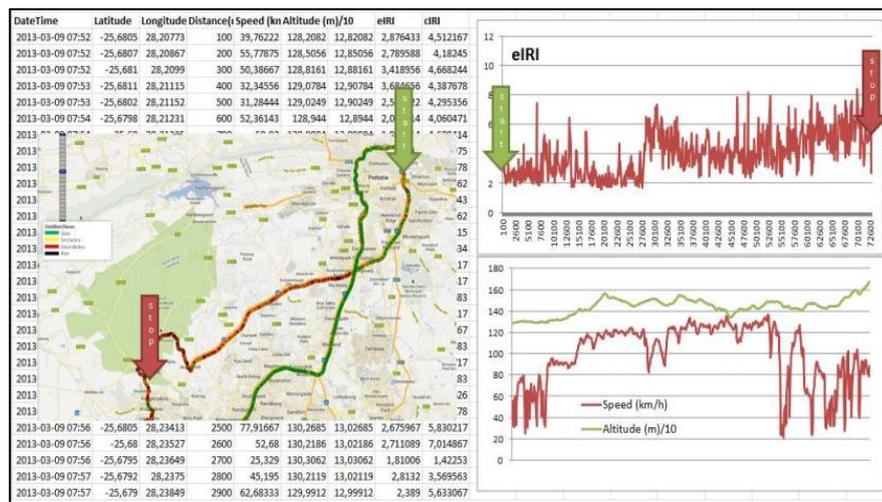
Los archivos de texto descargados (.txt) se importan al programa de software de Excel para crear los gráficos. Estos se utilizan para realizar un análisis de diagnóstico de las aceras Además, de demostrar el cálculo del eIRI por cada metro diagnosticado y obtener el perfil del tramo recorrido el cual se visualiza en la figura 29.

Figura 30. Gráficos de datos en Excel.
Fuente: Guía de usuarios Roadroid Versión 3Pro.

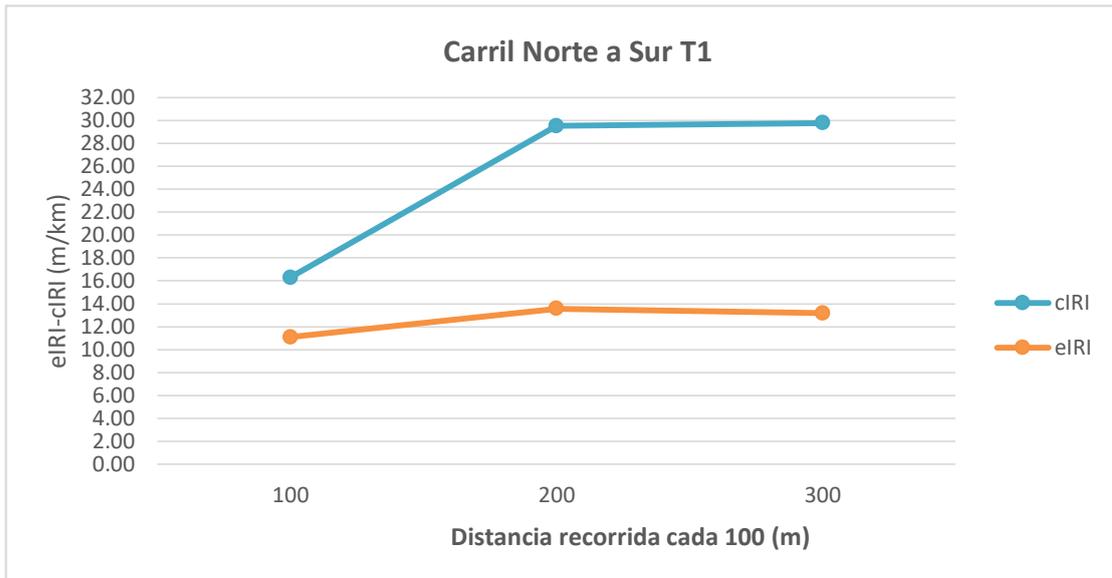
Figura 32. eIRI y cIRI del tramo 1 de la Panamericana Sur, Ica.

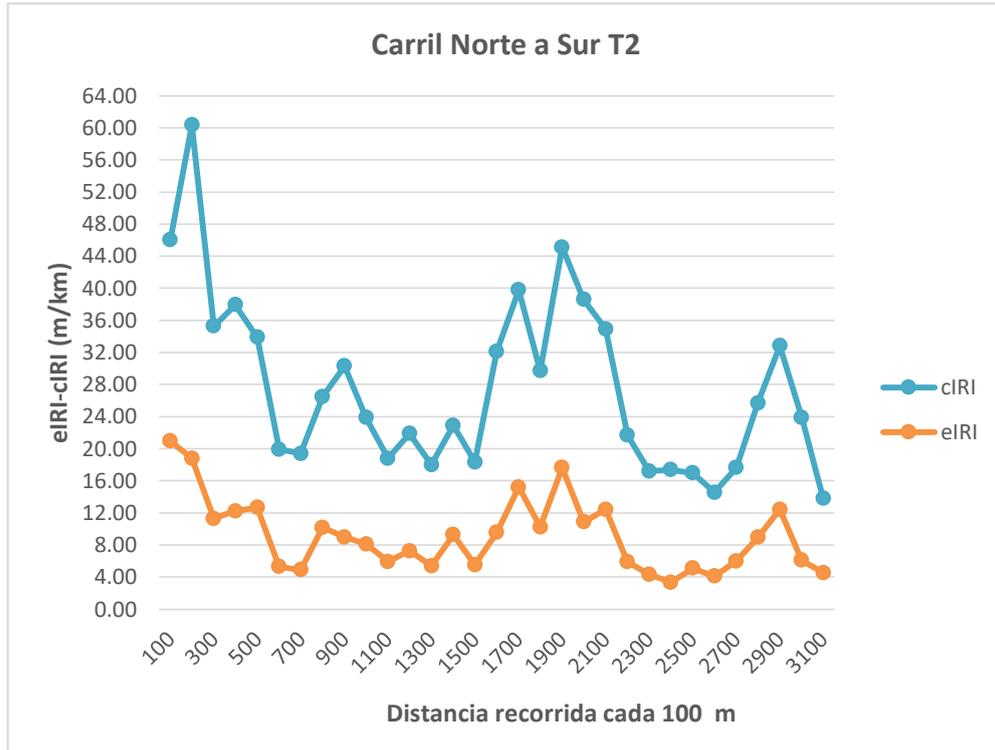
Figura 33. eIRI y cIRI del tramo 2 de la Panamericana Sur, Ica.

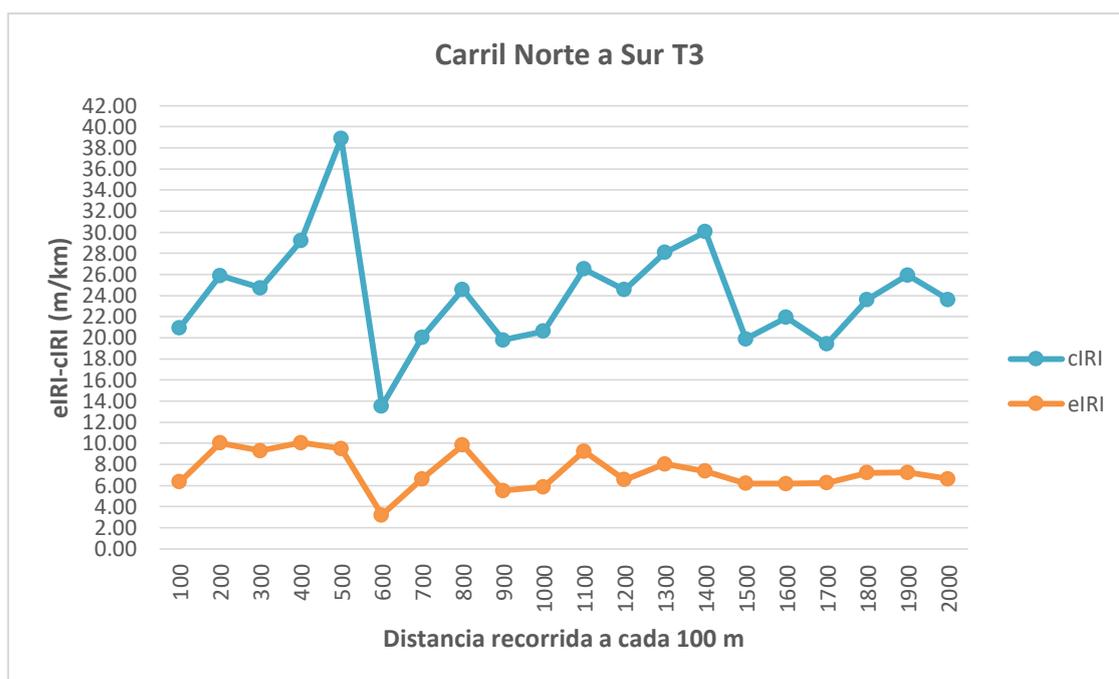
Figura 34. eIRI y cIRI del tramo 3 de la Panamericana Sur, Ica.

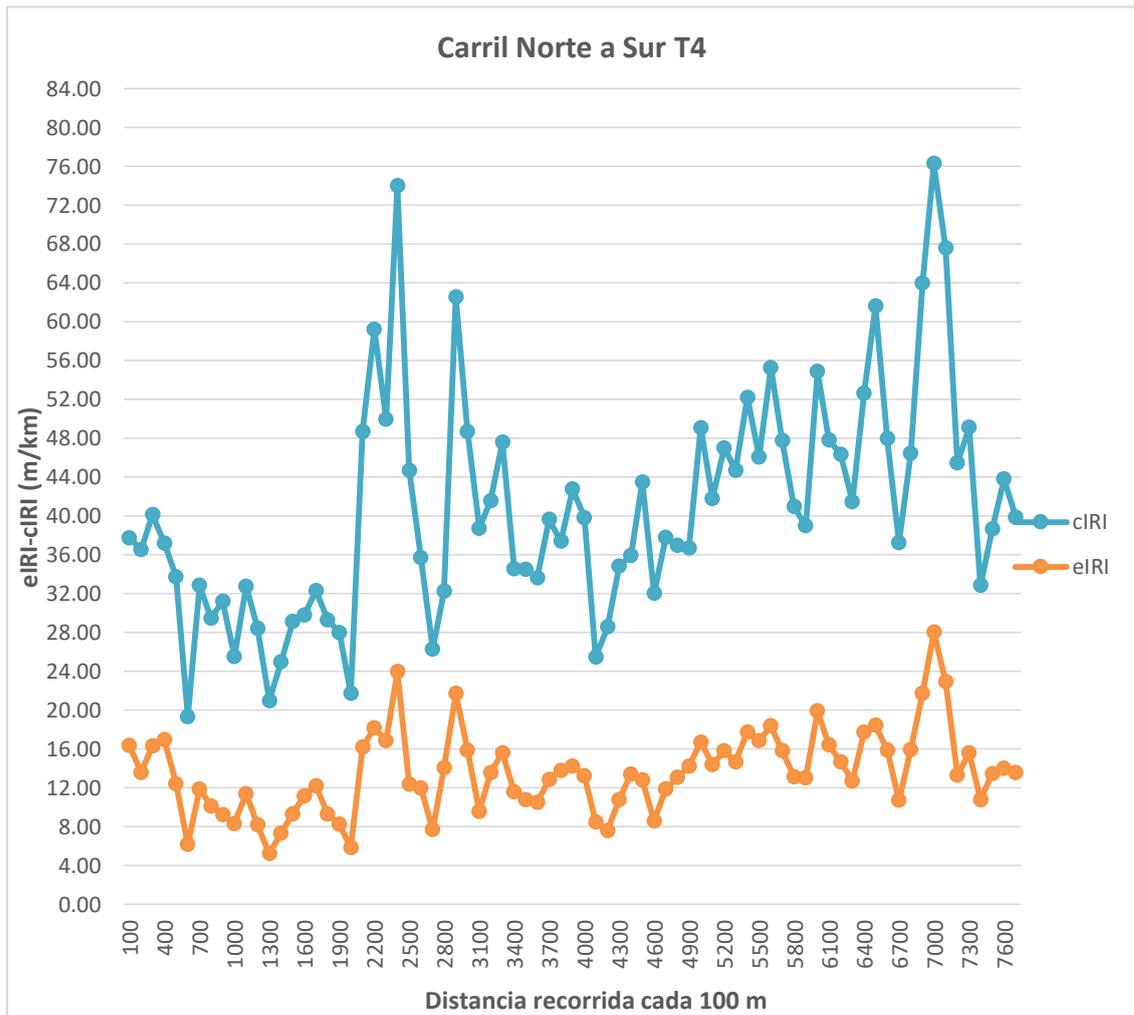
Figura 35. eIRI y cIRI del tramo 4 de la Panamericana Sur, Ica.

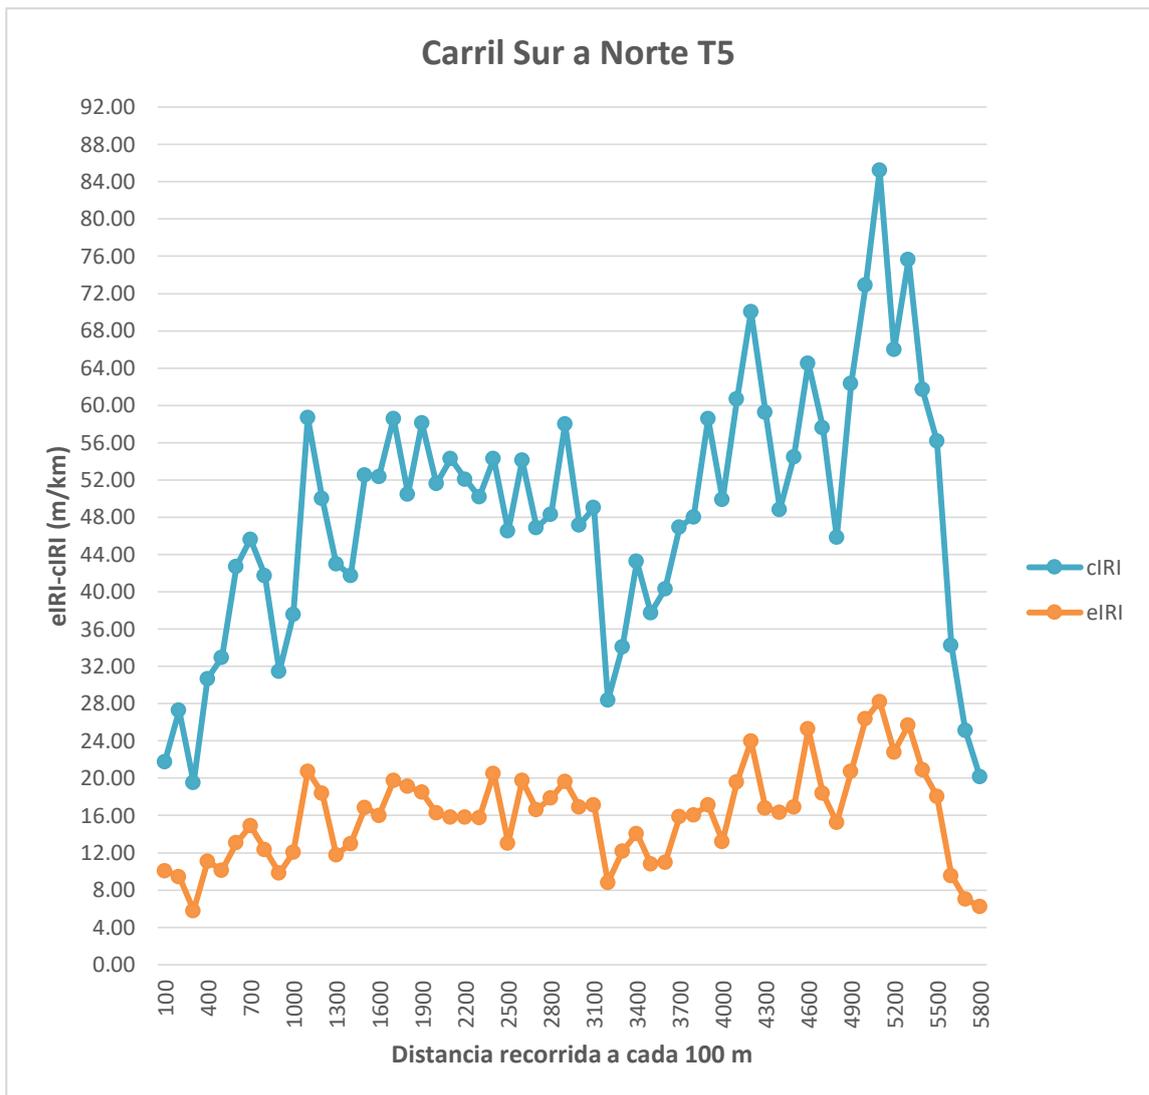
Figura 36. eIRI y cIRI del tramo 5 de la Panamericana Sur, Ica.

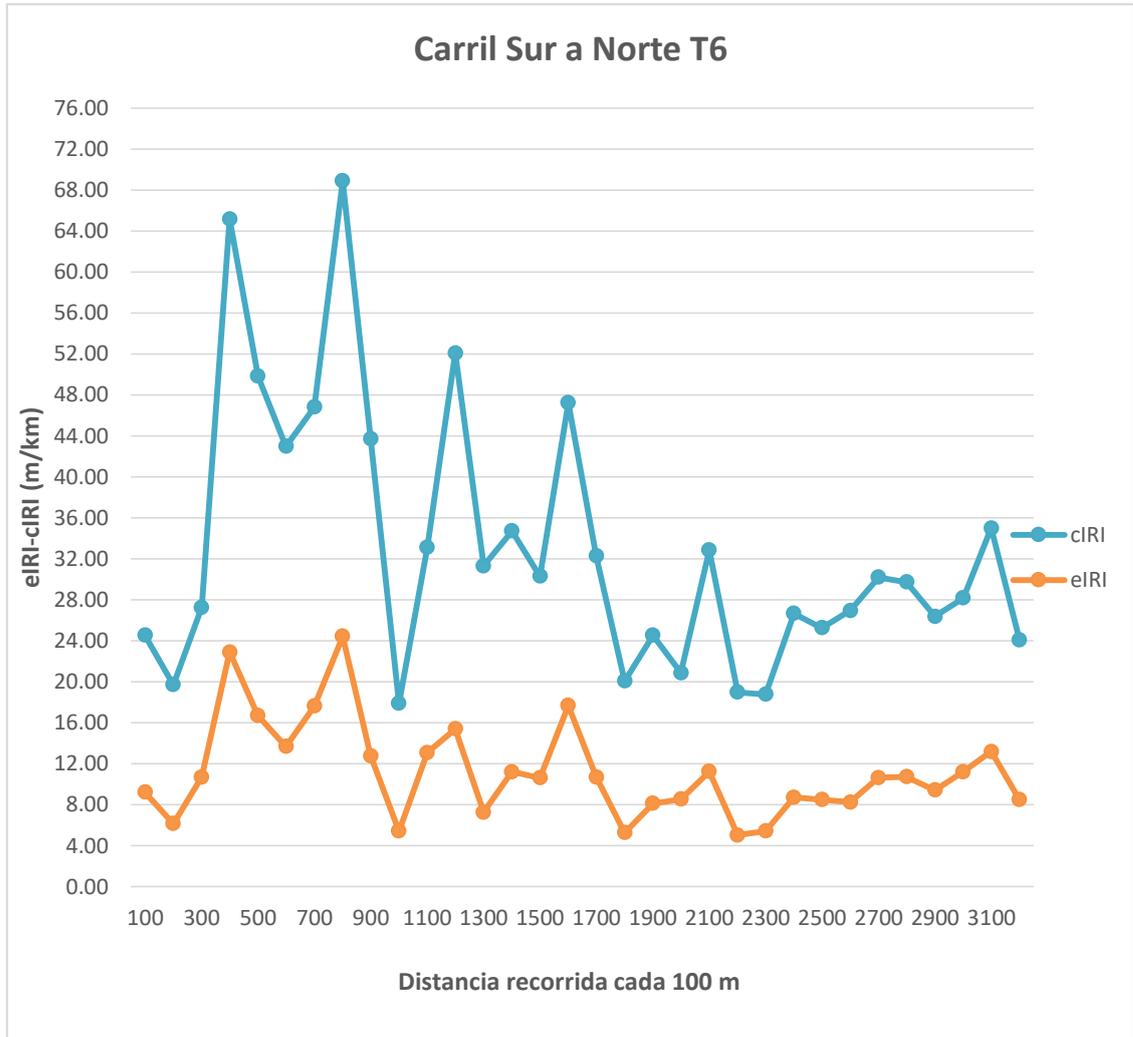
Figura 37. eIRI y cIRI del tramo 6 de la Panamericana Sur, Ica.

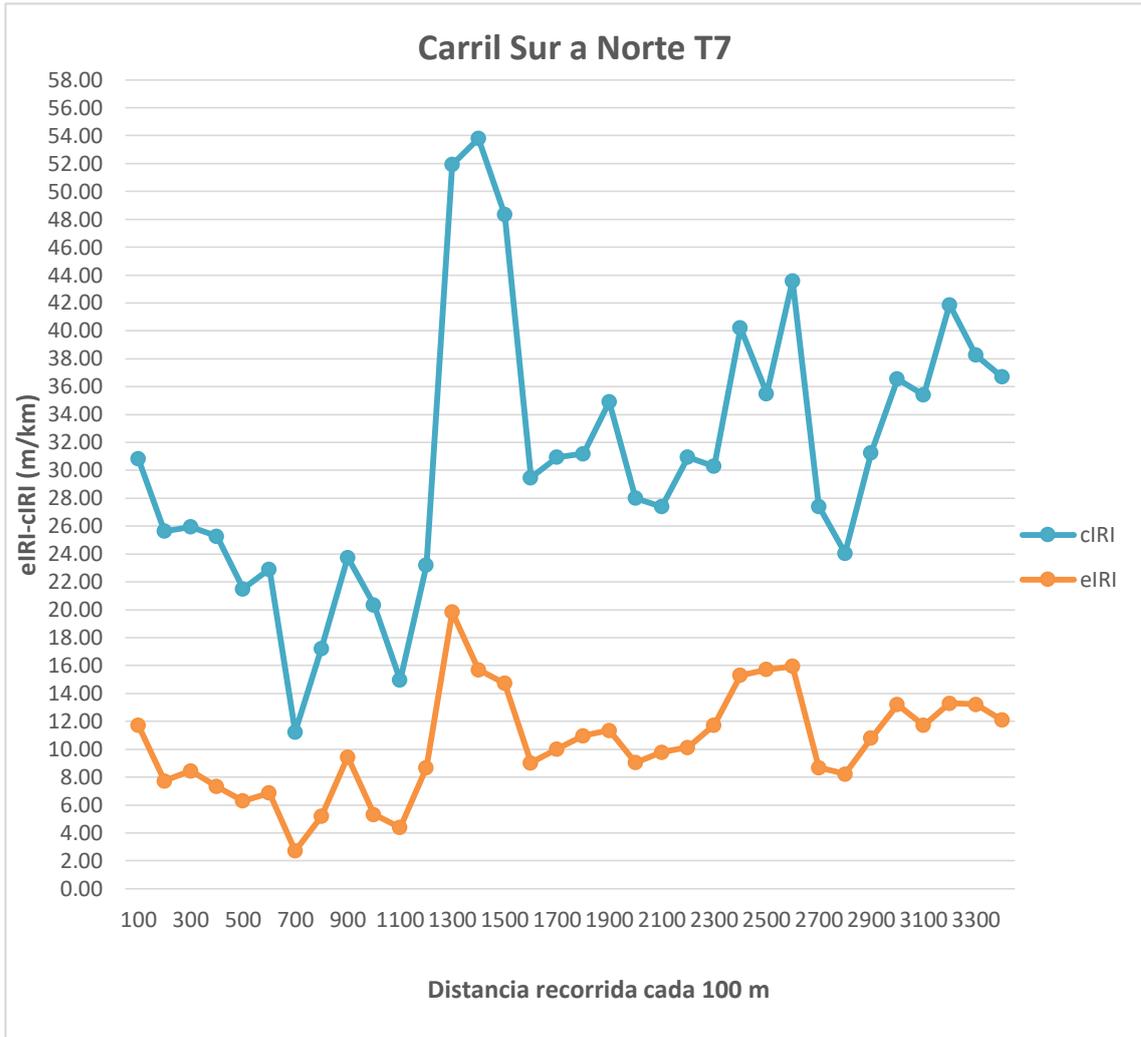
Figura 38. eIRI y cIRI del tramo 7 de la Panamericana Sur, Ica.

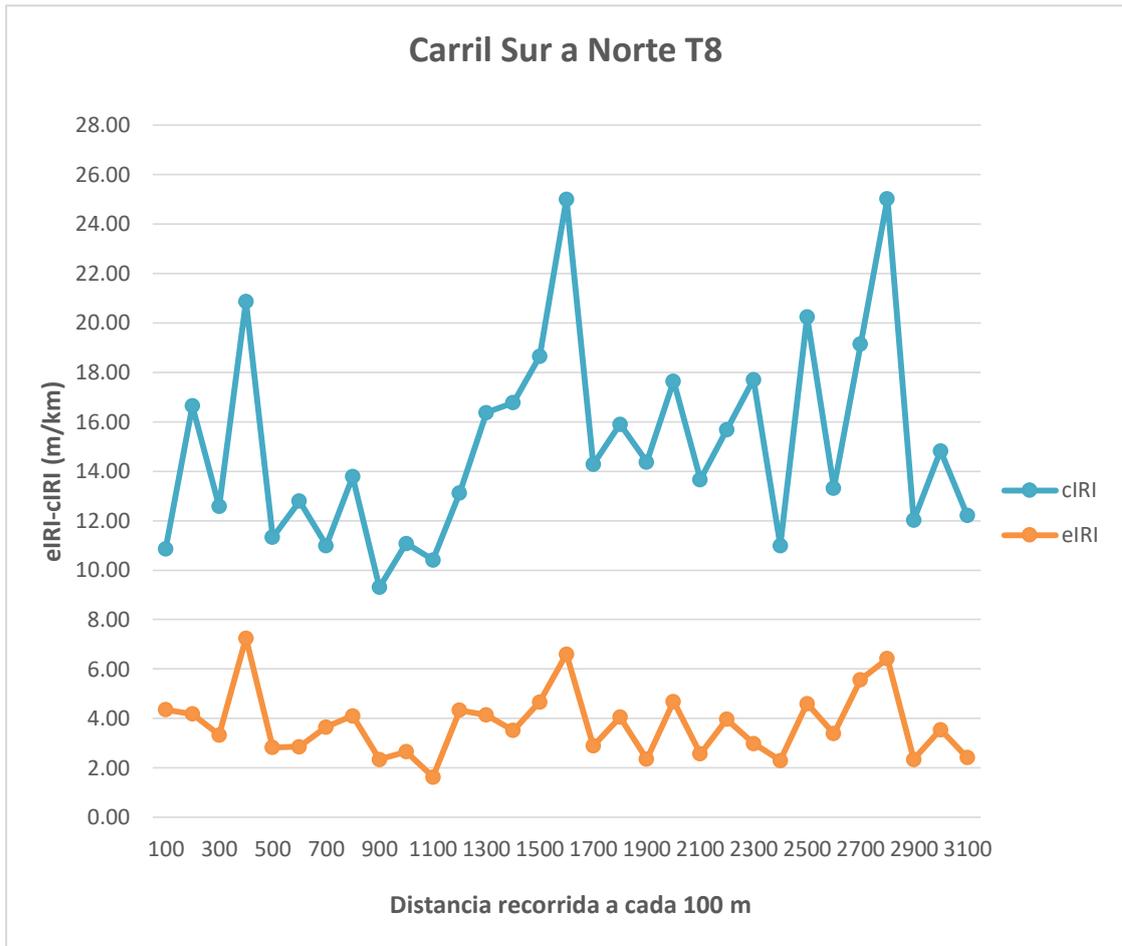
Figura 39. eIRI y cIRI del tramo 8 de la Panamericana Sur, Ica.

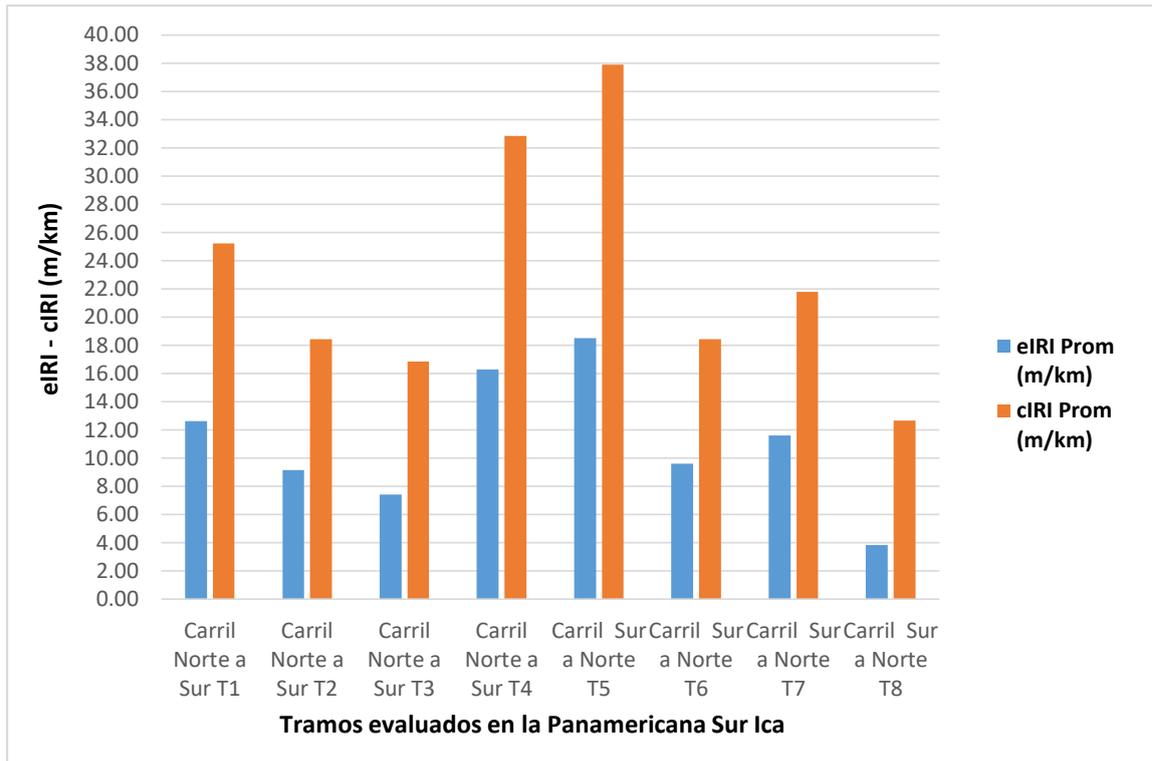
Figura 40. Relación del eIRI y cIRI de todos los tramos evaluados en la Panamericana Sur, Ica.

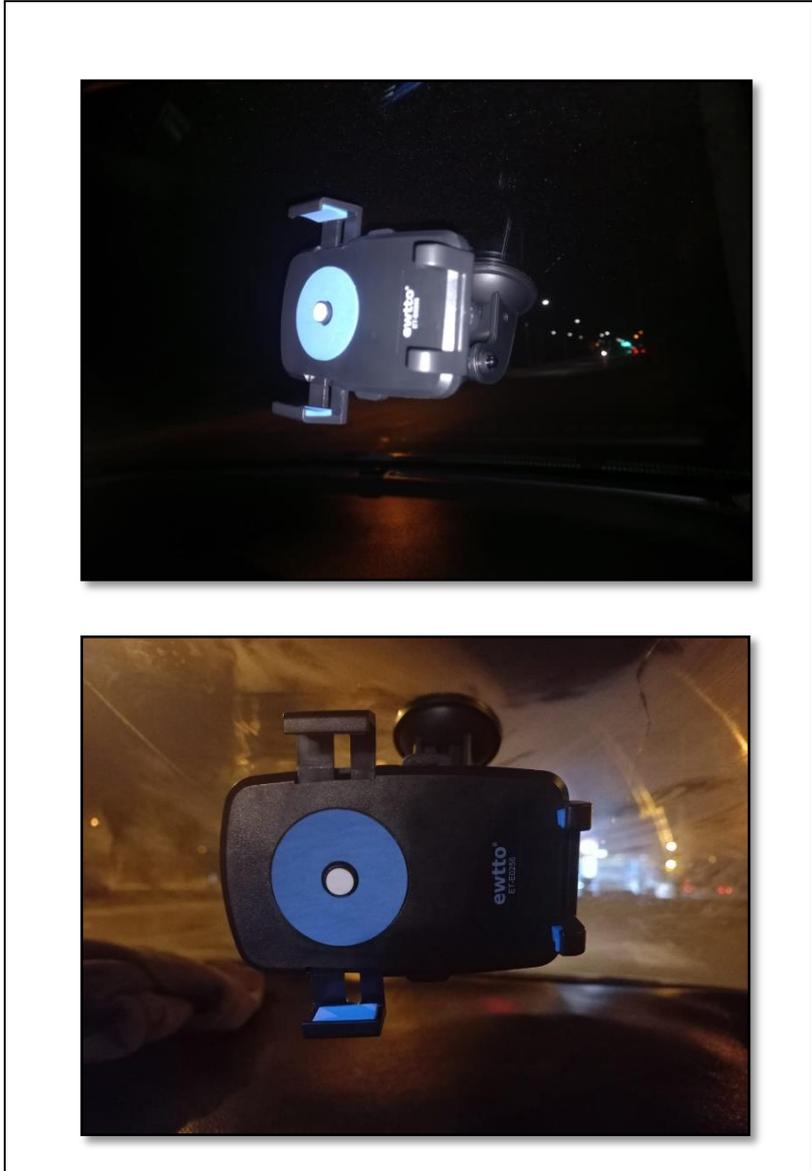
Figura 50. Instalación de sujetador en parabrisas del vehículo.

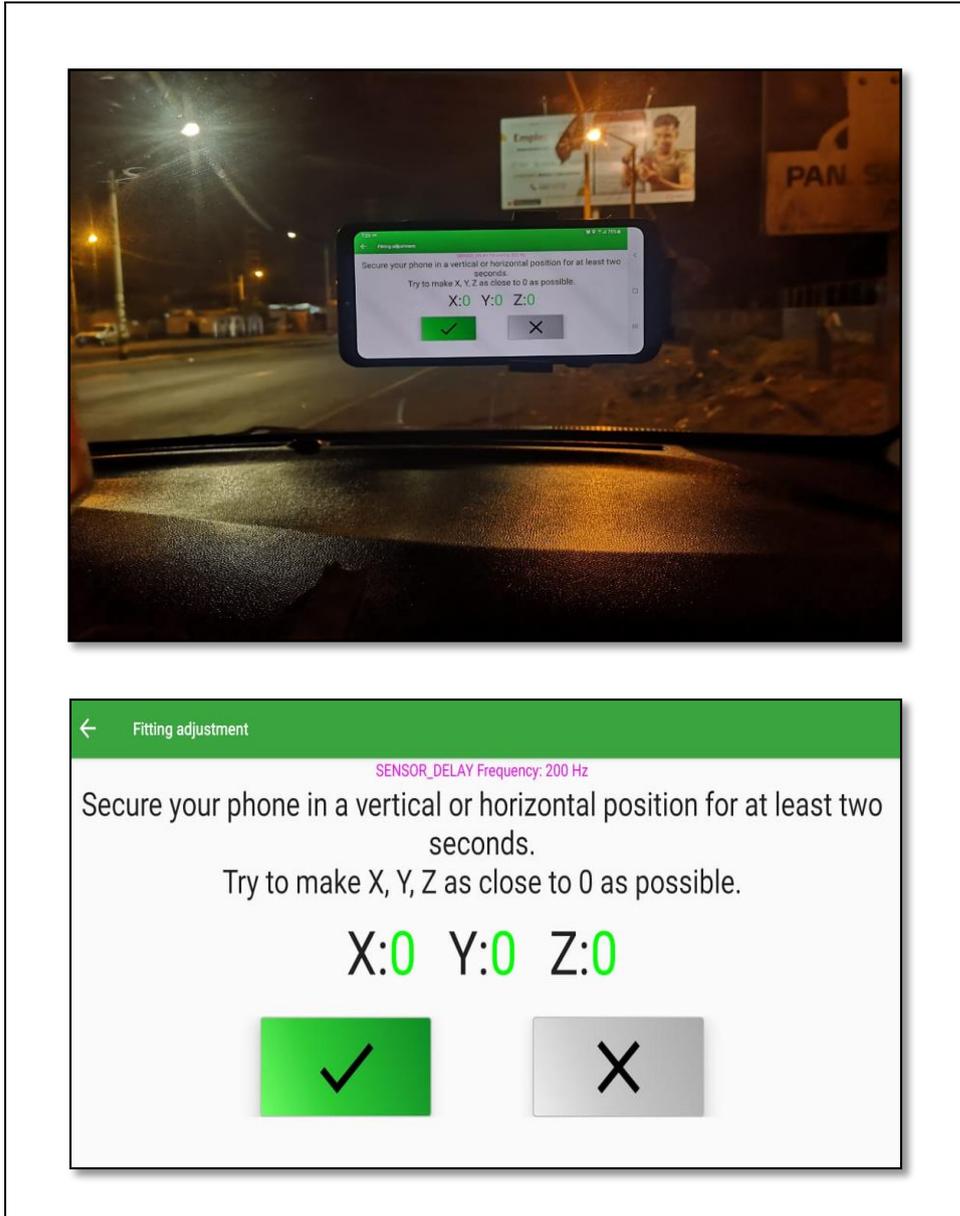
Figura 52. Smartphone calibrado en las coordenadas X,Y,Z.
