“Calidad Ambiental Interior con Certificación LEED para Hospitales de alta Complejidad en Lima Metropolitana caso Hospital Edgardo Rebagliati Martins 2019”

“Centro de Rehabilitación para jóvenes y adultos con discapacidad física motriz en el distrito de San Martín de Porres 2020”

TESIS PARA OBTENER EL TÍTULO PROFESIONAL DE:

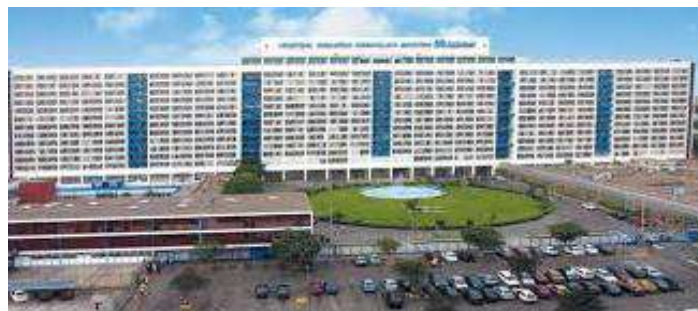
Figura 10. Estudio de bloques del hospital Edgardo Rebagliati Martins
Fuente: ESSALUD.

Por otro lado, en cuanto a las características generales el hospital está conformado por tres pabellones principales que están conformado por bloques: el bloque A esta conformado por 13 pisos y por un sótano, el bloque B cuenta 14 pisos, y en lo alto de este bloque cuenta con dos tanques de agua y con un sótano y por último el bloque C que está conformado por un sótano y tiene 13 pisos. (Ver figura 10 y figura 11)

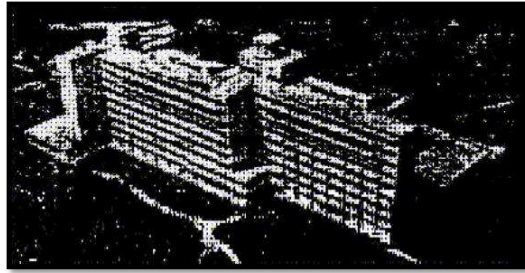
Figura 21. Modelo Bloque basamento
Fuente: Evolución de los edificios hospitalarios.
Aproximación a una visión tipológica

Esta tipología está conformada por los primeros niveles en áreas de atención y los pisos superiores estarían destinados para la hospitalización y área de cirugía. El principal modelo de esta tipología es el Nosocomio de Saint Lo en Francia en el año 1955 diseñado por los arquitectos Nelson, Gilbert y Mersier (Ver figura 21).

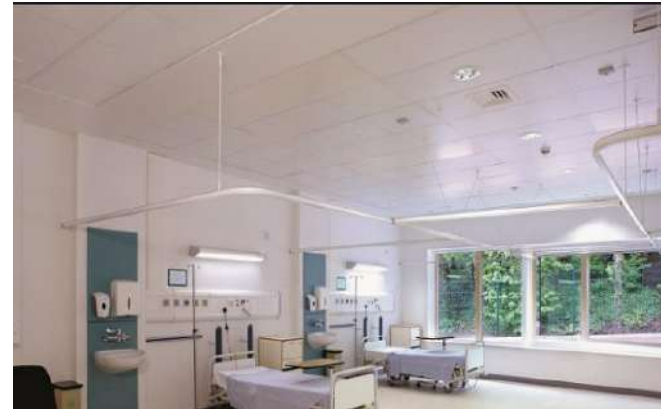
EL HOSPITAL CUENTA CON TECHOS ACÚSTICOS Y PAREDES ABSORBENTES A LA HUMEDAD EN LAS ÁREAS DE INTERNAMIENTO Y QUIRÓFANOS. TODAS LAS HABITACIONES TIENEN VISTA A LOS JARDINES DEL HOSPITAL Y CUENTAN CON UNA VENTILACION ADECUADA.

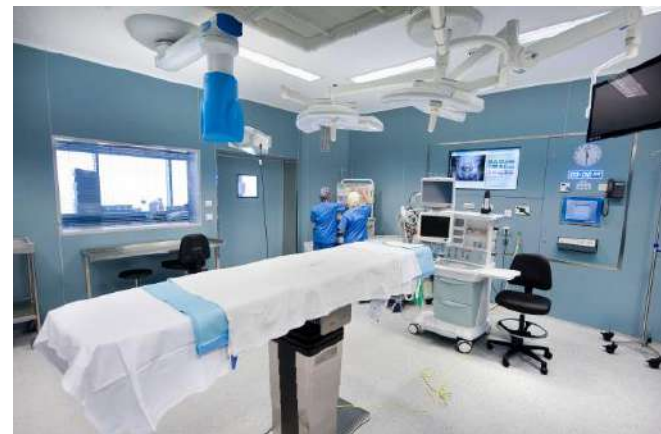
CONFORT ACÚSTICO EN LAS ÁREAS DE QUIRÓFANOS Y EN LAS ÁREAS DE RESONANCIA MAGNÉTICA.

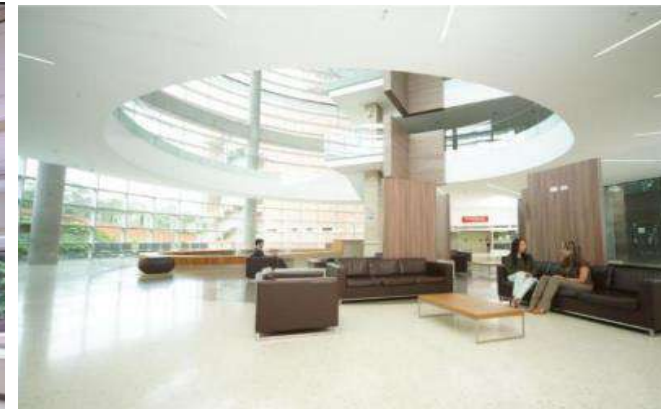
ILUMINACIÓN CENTRAL EN LAS ÁREAS DE ESPERA Y EN LOS PASILLOS.

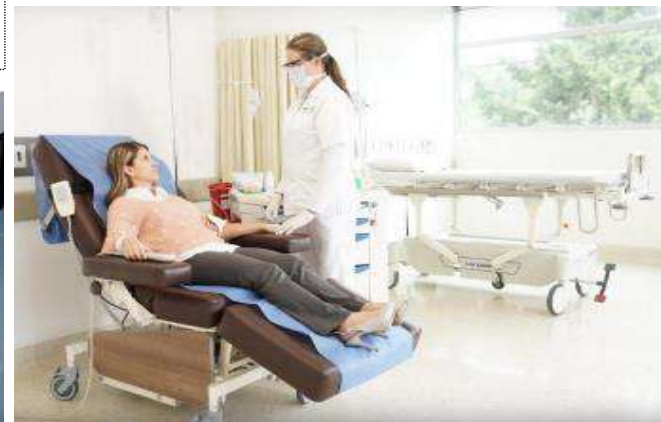
ILUMINACIÓN NATURAL Y ARTIFICIAL EN LAS ÁREAS DE INTERNAMIENTO, EN EL CASO DE LAS ÁREA DE QUIRÓFANOS CUENTAN CON ILUMINACIÓN ARTIFICIAL.

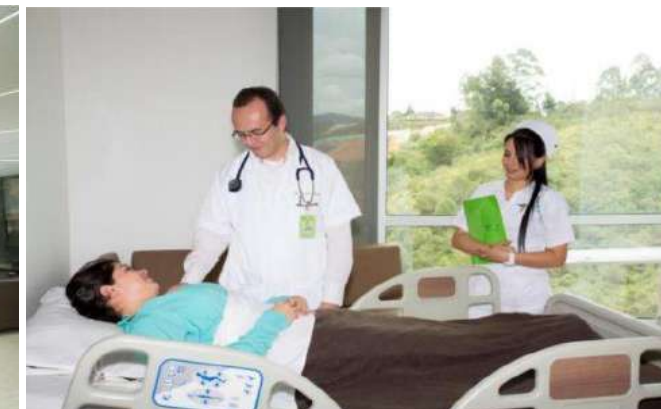
LAS ÁREAS DE INTERNAMIENTO CUENTA CON VENTILACIÓN NATURAL Y AIRE ACONDICIONADO.

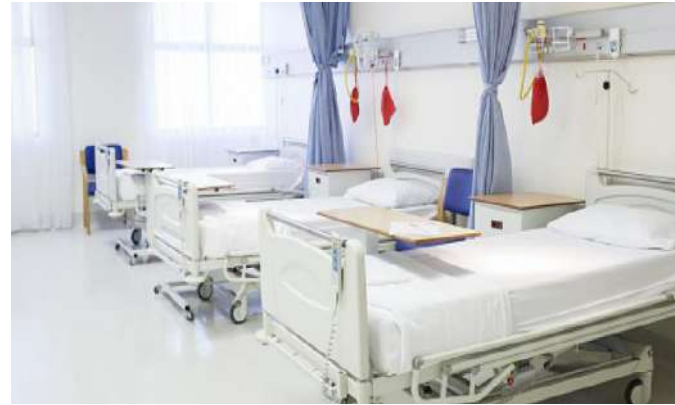
EL HOSPITAL CUENTA CON UN SISTEMA CLIMATIZADO EN LAS ÁREAS DE CUIDADOS INTENSIVOS, QUIRÓFANOS, ESTERILIZACIÓN, ETC.

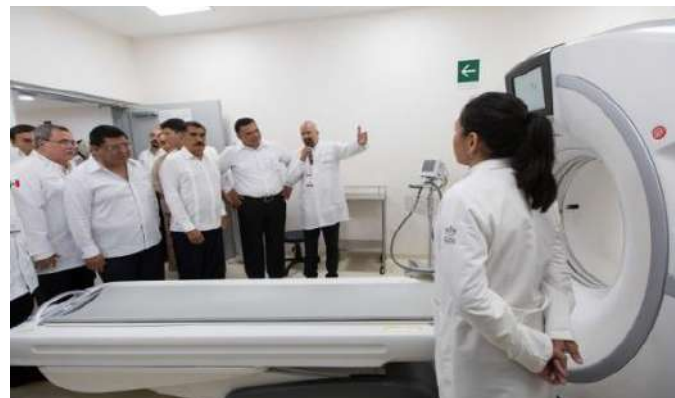
CONFORT ACÚSTICO EN LAS ÁREAS DE QUIRÓFANOS Y EN LAS ÁREAS DE RESONANCIA MAGNÉTICA.

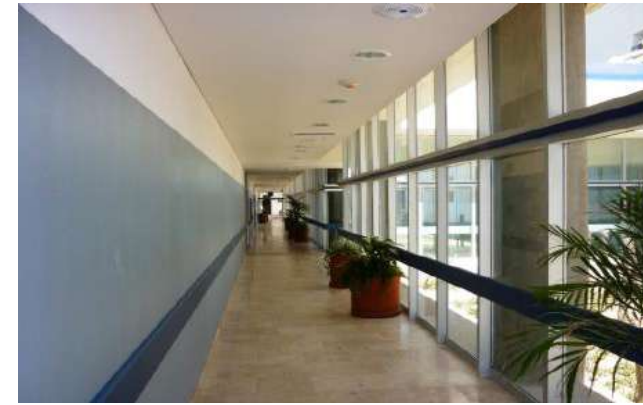
EN LOS PASILLOS DEL HOSPITAL CUENTA CON ILUMINACIÓN NATURAL

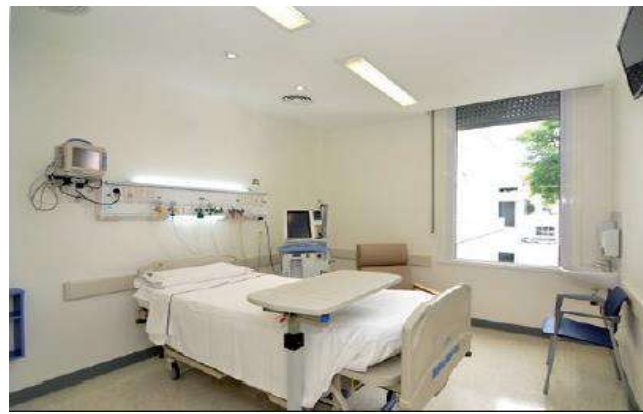
ILUMINACIÓN NATURAL Y ARTIFICIAL EN LAS ÁREAS DE INTERNAMIENTO, EN EL CASO DE LAS ÁREA DE QUIRÓFANOS, ÁREA NEONATAL, CUENTAN CON ILUMINACIÓN ARTIFICIAL.

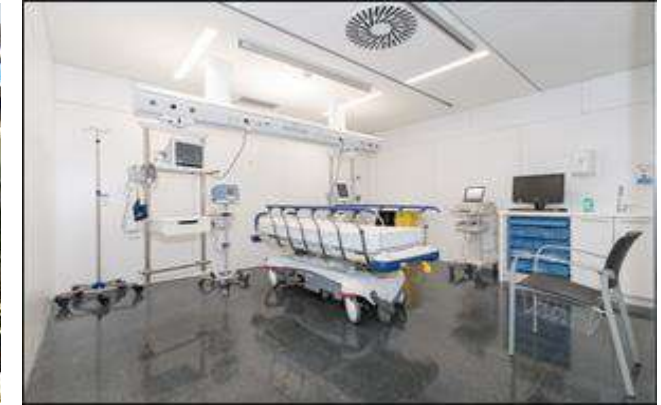
CUENTA CON VENTILACIÓN HIBRIDA EN CUIDADOS INTENSIVOS, ESTERILIZACIÓN, INTERNAMIENTO

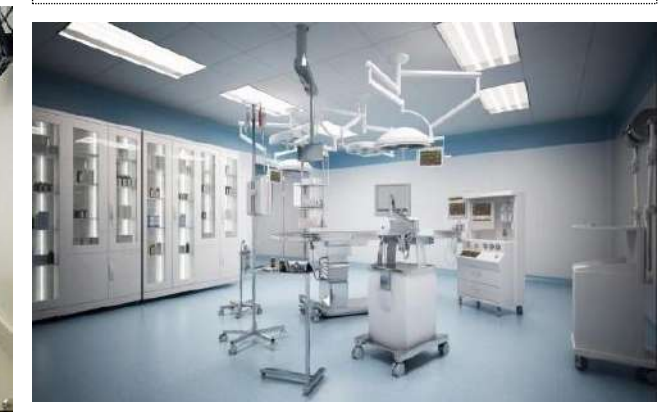
VENTILACIÓN NATURAL Y AIRE ACONDICIONADO EN LAS ÁREAS DE INTERNAMIENTO.

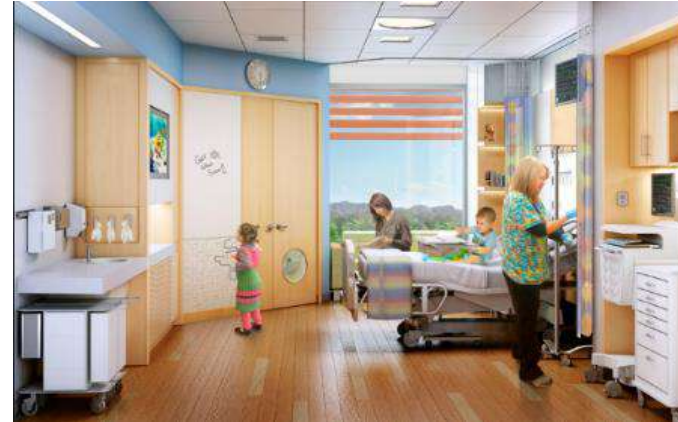
EL HOSPITAL CUENTA EN TODAS LAS ÁREAS DE INTERNAMIENTO TECHOS ACÚSTICOS, CON ILUMINACIÓN NATURAL Y ARTIFICIAL.

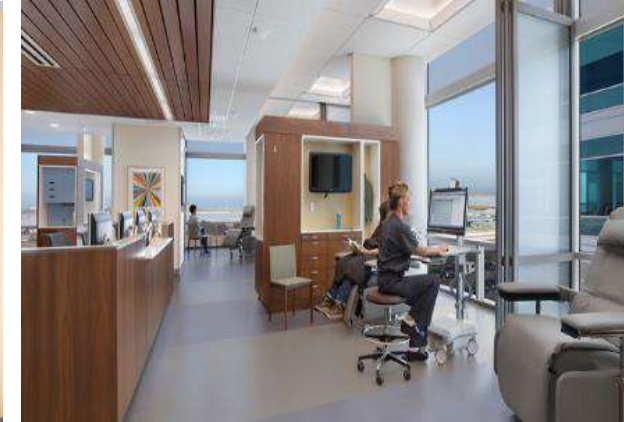
EN LAS ÁREAS DE CONSULTA, ÁREAS DE INTERNAMIENTO, CUENTAN CON ILUMINACIÓN NATURAL Y ARTIFICIAL.

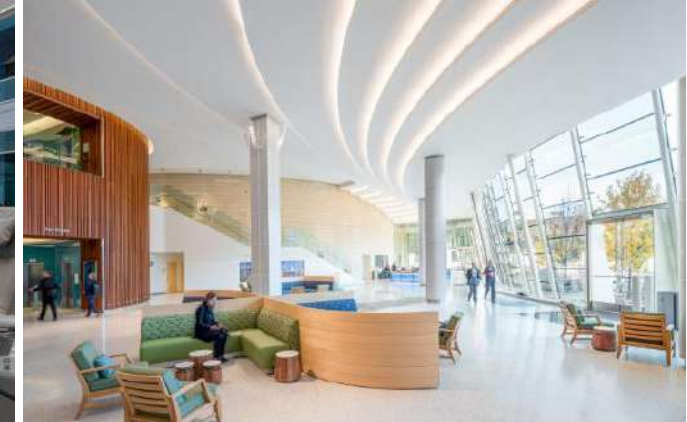
VENTILACIÓN NATURAL EN LOS PASILLOS Y EN LAS ÁREAS DE INTERNAMIENTO.

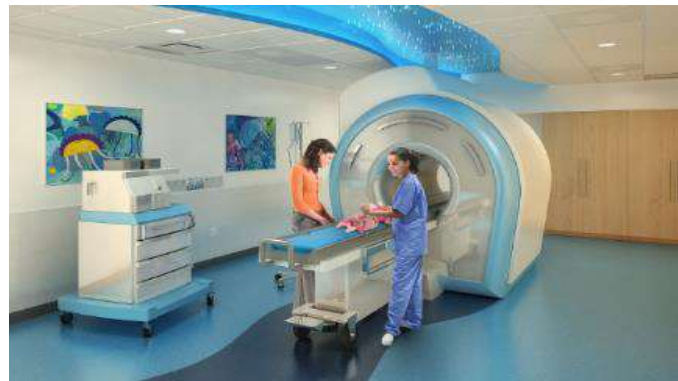
EL HOSPITAL CUENTA CON UN SISTEMA DE CLIMATIZACIÓN EN LAS ÁREAS DE QUIRÓFANOS Y CUIDADOS INTENSIVOS

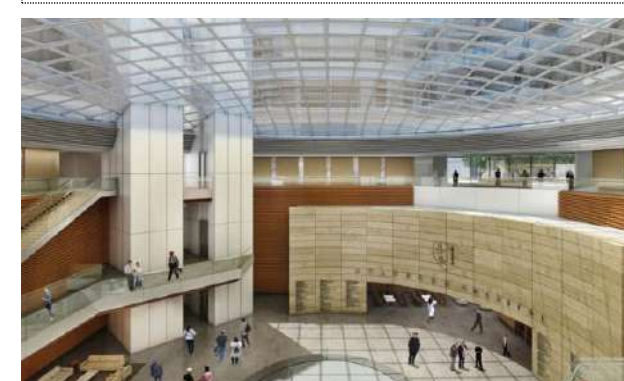
CUENTA CON ILUMINACIÓN CENITAL EL LAS ÁREAS DE SALA DE ESPERA Y ÁREA DE INFORMES, ASÍ MISMO CUENTA CON PERSIANAS HORIZONTALES EN LA FACHADA DEL HOSPITAL.

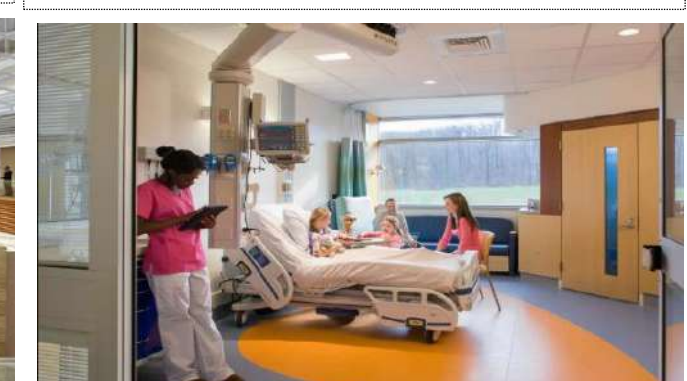
CUENTA CON VENTILACIÓN HIBRIDA EN CUIDADOS INTENSIVOS, QUIRÓFANOS.

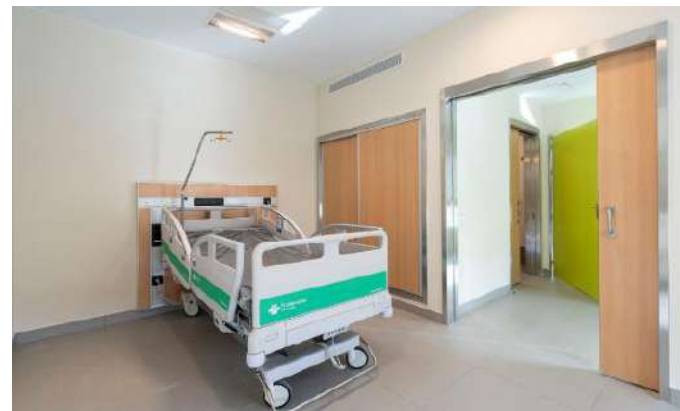
EL HOSPITAL CUENTA CON UN SISTEMA DE CLIMATIZACIÓN, EN EL CASO DE CONFORT ACÚSTICO CUENTA COMPARECES Y TECHOS ABSORBENTES A LA HUMEDAD

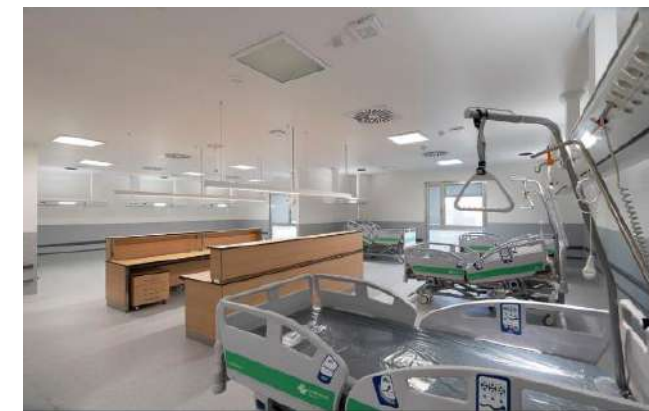
EN LAS ÁREAS DE INTERNAMIENTO, CUENTAN CON ILUMINACIÓN NATURAL.

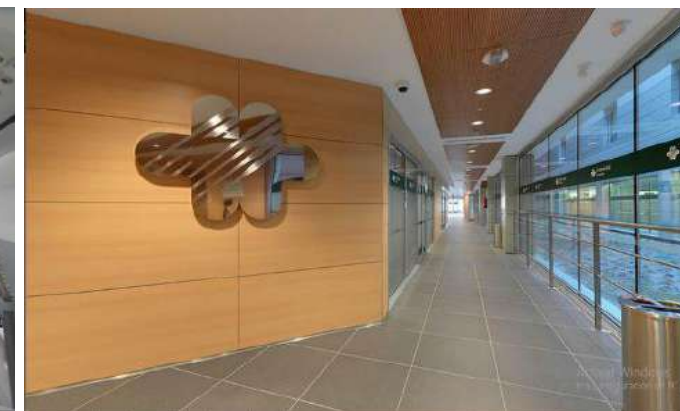
VENTILACIÓN NATURAL Y AIRE ACONDICIONADO EN LOS PASILLOS Y EN LAS ÁREAS DE INTERNAMIENTO.

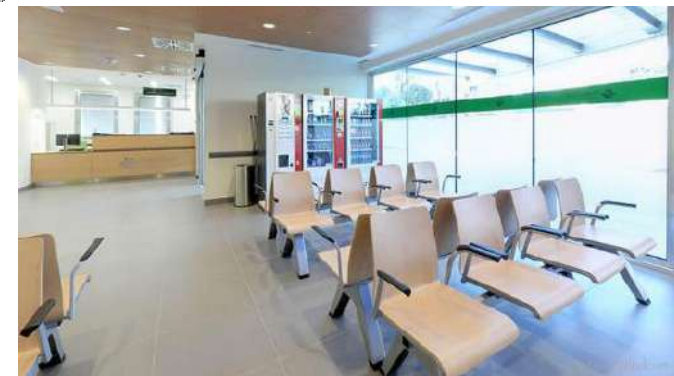
ILUMINACIÓN NATURAL EL LAS ÁREAS DE SALA DE ESPERA ES, ASÍ MISMO EN ALGUNOS PASILLOS TIENEN ILUMINACIÓN ARTIFICIAL Y NATURAL.

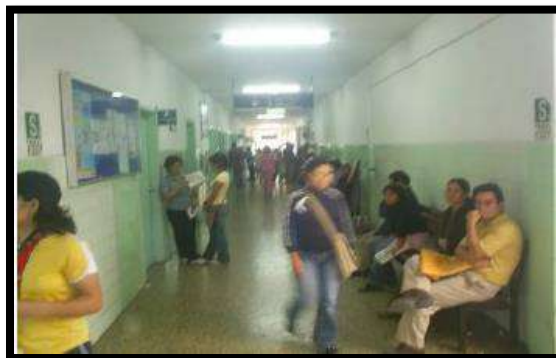
Figura 43: Área de Consulta externa del Hospital Cayetano Heredia

- Consulta externa y procedimientos: según el MINSA no funciona de acuerdo a la norma porque las áreas de espera forman parte de los halls de circulación por lo que impiden la circulación de pacientes en cillas de ruedas o de camillas.

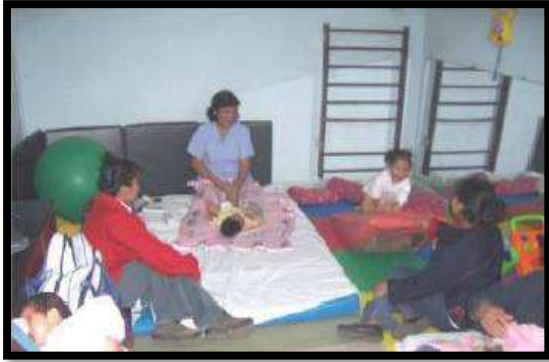
Figura 44: Área de rehabilitación física del hospital Cayetano Heredia

- Medicina física y rehabilitación: es uno de los servicios más deprimidos del hospital, todas sus áreas son insuficientes, inadecuadas, improvisadas y con una alta demanda de pacientes de todas las edades y su diagnóstico es que no se puede mejorar in situ. Ver figura 4 y 5

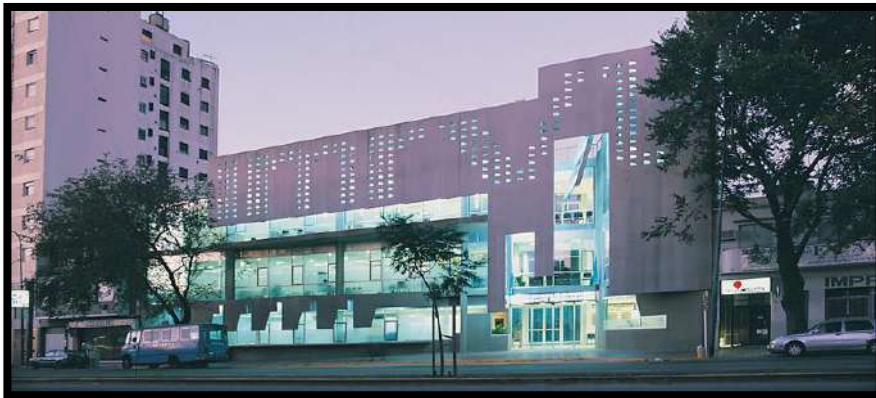
Figura 83: Instituto Municipal de Rehabilitación “Vicente López

Volumetría: centro de rehabilitación tiene forma en "U" que responde a un espacio abierto central que ofrece ambiente saludable con un generoso asoleamiento y ventilación para todo el edificio, Se ha incluido una rampa de escape que los propios arquitectos proyectaron una especie de cinta que se encuentra en todos los rincones que a su vez sirve como lugar de paseo para los visitantes, pacientes y médicos.

Estructura: Está construido por concreto armado, sus losas son postensadas, en los materiales que se utilizaron para las fachadas se utilizaron parasoles colgantes y grandes paneles vidriados que ofrece luz natural a la mayoría de las áreas. Cuenta con el interior de cielorraso sobre ella se acceden por delgados paneles removibles.

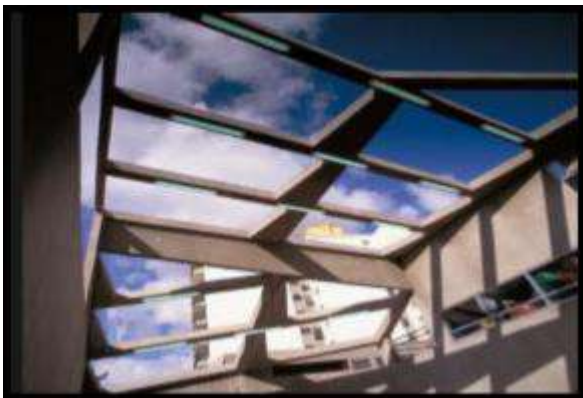
Figura 93: Techo del instituto de rehabilitación

Espacios interiores: genera una apreciación de fluidez y lugares continuos, algunas zonas tienen forma de círculo y le da sensación de abrirse el ambiente (ver figura 86), los elementos irregulares del techo generan que los ambientes sean espacios dinámicos y a su vez ofrecen

luz natural en los espacios (ver figura 87), la mayoría de los consultorios tienen una sensación de grandes espacios, gracias a sus grandes ventanales.

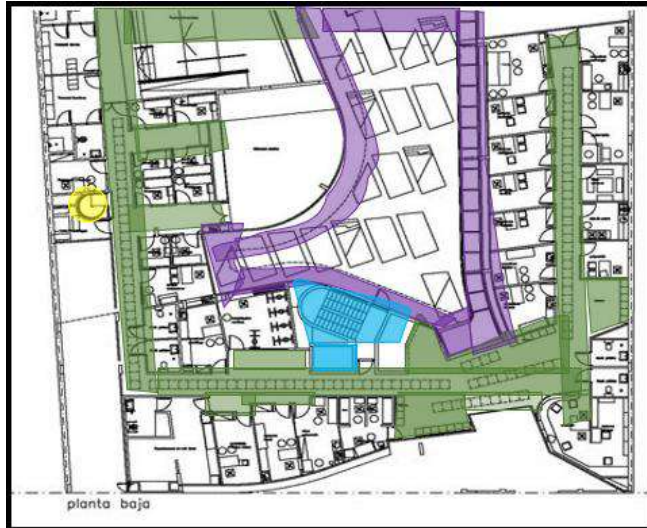
Figura 95: Primera planta
Fuente: La Nación / Arquitectura.

Circulación: cuenta 3 tipos de circulaciones, circulación publica: para los pacientes; circulación privada: para el personal, semipública: para la zona de terapias.

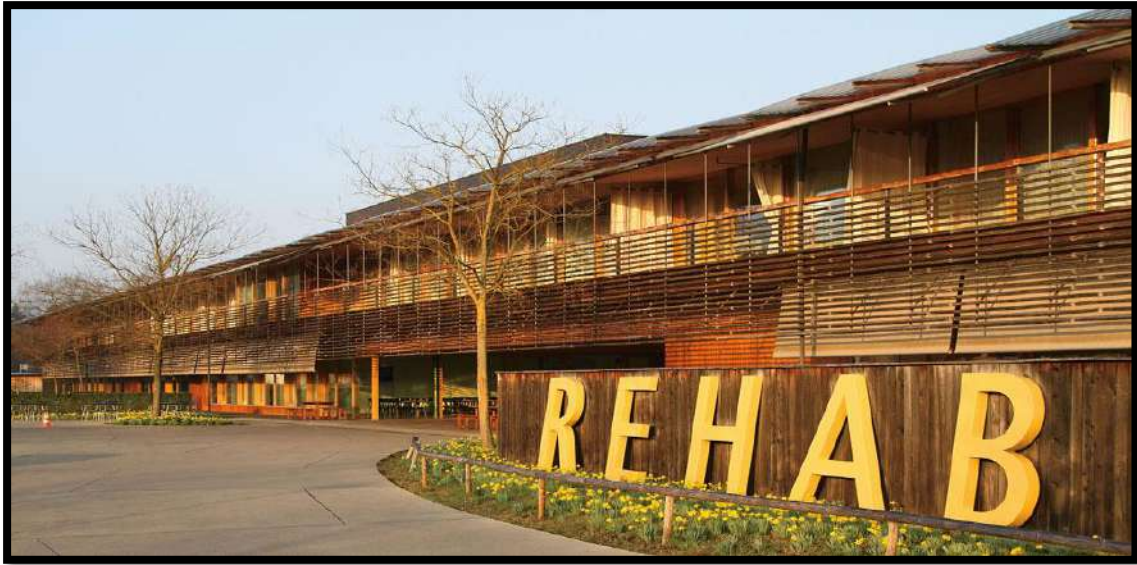
Figura 97: Centro de RHAB, Basilea – Suiza

Ubicado en Basilea – Suiza, diseñado por los arquitectos J. Herzog & P. de Meuron Team y el arquitecto paisajista August Künzel, este centro de rehabilitación es un edificio horizontal de dos plantas, en el que los pacientes de sillas de ruedas y el personal médico pueden moverse sin problemas de un lugar a otro, la terapia y las instalaciones médicas se encuentran en el piso inferior, los aposentos de las personas que requieren tratamiento están en el segundo piso.

- Primer nivel: Ingreso principal, recepción, consultorios, terapia ocupacional y habla, fisioterapia, neuropsicología, cuidados intensivos, servicios médicos, terapia grupal, cafetería, oficinas administrativas, piscina, jardines franceses, patio con piscina.
- Segundo nivel: salón, comedor, servicios, oficinas, habitaciones para los pacientes.

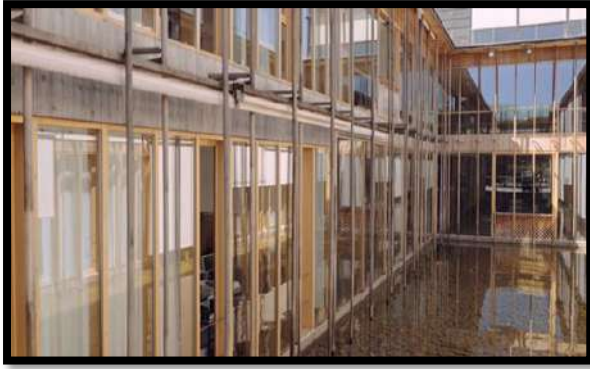
Figura 100: Patio interior con espejo de agua
Fuente: Arquitectura viva N°114.

Espacios interiores y exteriores: el nexo entre los lugares internos y externos fue su principal inquietud arquitectónica. Su complejo se comprende de dentro hacia afuera en vez de una disposición de estructuras, los patios se colocan en un gran rectángulo. Sirven como orientación y accede la luz del día ingrese en todos los lugares. También cuentan con habitaciones individuales para el internamiento de los pacientes; los arquitectos diseñaron este centro de rehabilitación como si fuera una pequeña ciudad, ingresas al complejo a través de un espacio al aire libre. A partir el hall principal, muchos jardines interiores proporcionan orientación: uno está lleno de agua (ver figura 95), otro está revestido por completo de madera.

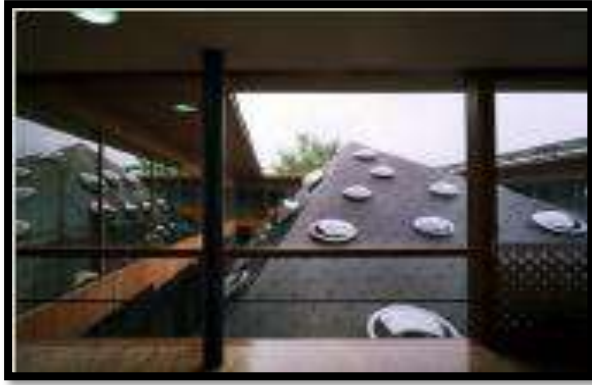
Figura 104 : Techo de piscina terapéutica exterior

Así mismo, este centro cuenta con una piscina terapéutica que se caracteriza por tener un techo de forma de prisma, los agujeros de forma circular ubicados en la cubierta del prisma ayudan a la iluminación natural al interior lo que causa a que el espacio se mas intimo e introvertido

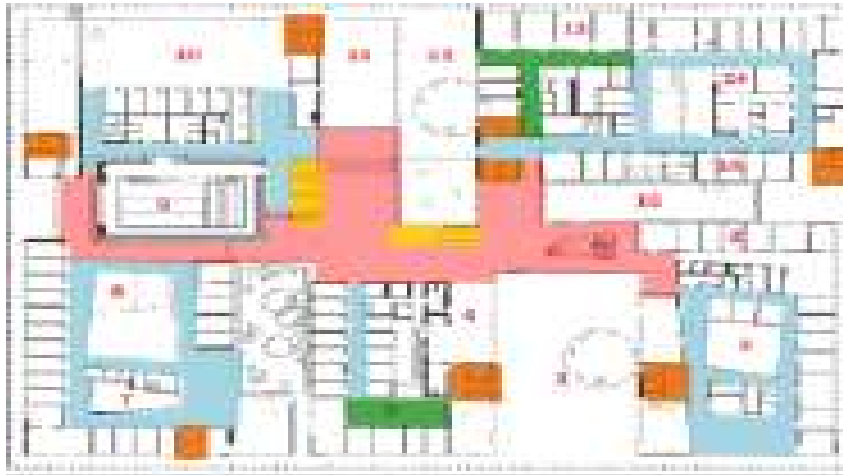
Figura 108: Primera planta

Circulación: Por otro lado, cuenta con tres tipos de desplazamiento público (pacientes que son externos), privada (personas en hospitalización y médicos), semi-pública (zona donde se realizan terapias).

■ Circulación Pública ■ Circulación Semi-pública ■ Circulación Privada.

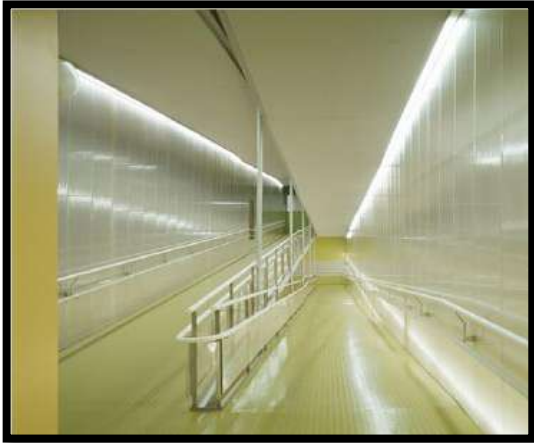
Figura 113: rampa interior

Espacios Interiores: los arquitectos se preocuparon que los diseños de los ambientes interiores se utilicen distintos colores para poder identificar los espacios públicos, semipúblico y privado, en el caso de la circulación cuentan con rampas para que los pacientes puedan acceder a todos los pisos.

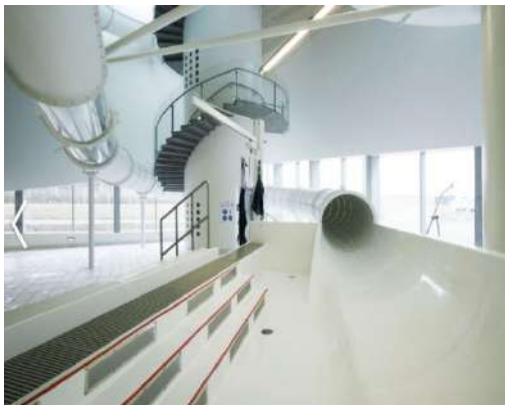
Figura 121: Tobogán accesible para silla de ruedas

El lugar se caracteriza por tener un área de vestuario que a su vez forma un eje funcional que rodea las varias áreas de descanso. Se caracteriza principalmente por su tobogán de agua que es asequible para las sillas de ruedas. Se puede acceder a la cima a través de un ascensor o de escaleras, antes de poder deslizarse, pueden disfrutar del paisaje de la isla de Endelave.

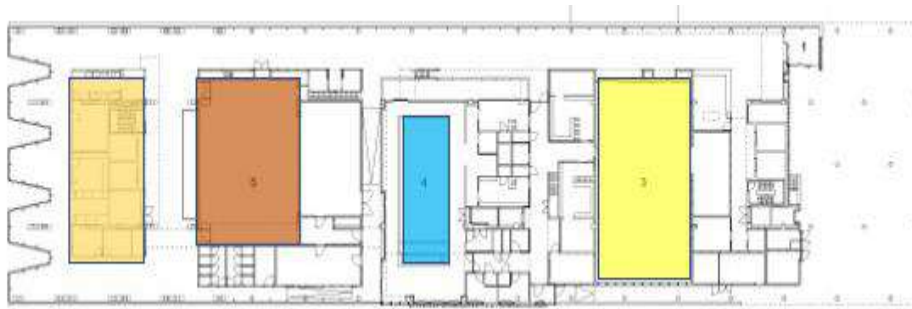
Figura 125: Primera planta

Instalaciones deportivas piscina restaurante teatro

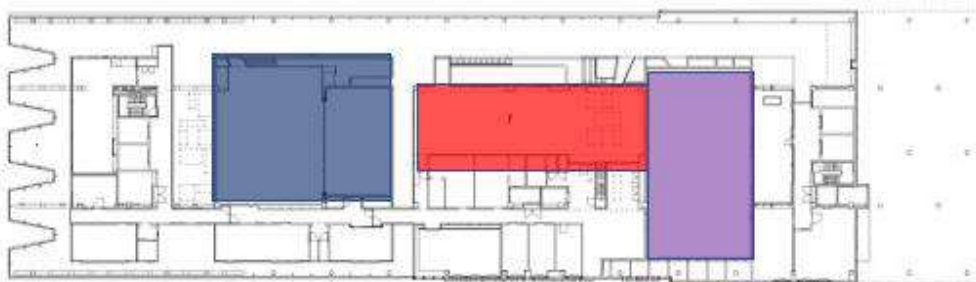
Figura 126: Segunda planta

Servicios médicos terapia grupal

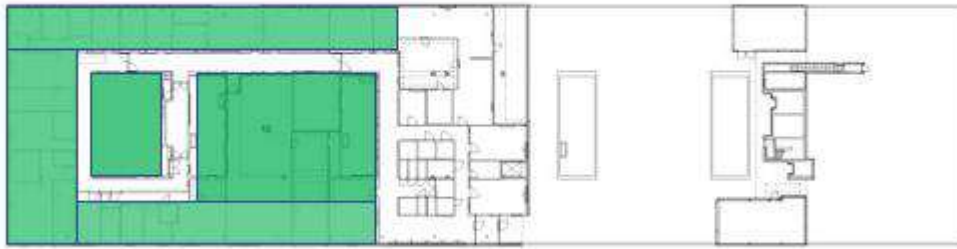
Figura 128: Tercera planta

Terapéuticas infantiles

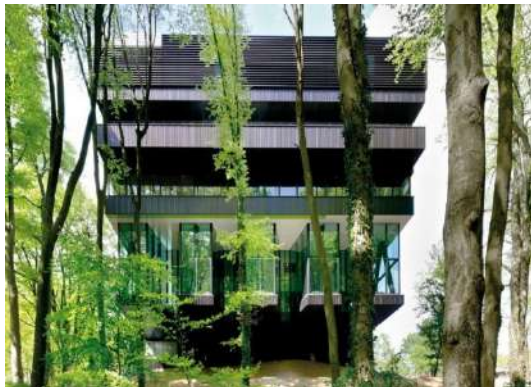
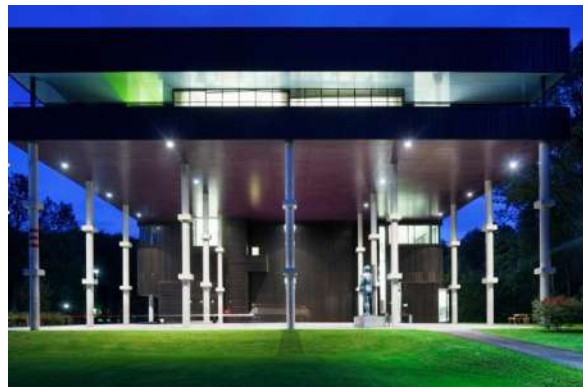
Volumen: El edificio se caracteriza por tener cuatro pisos el volumen tiene la función de integrar lo exterior con el interior ya que cuenta con grandes ventanales en todos los pisos que a su vez la naturaleza tiene una gran presencia visual en todas las partes del centro lo que permite que los usuarios se recuperan mientras disfrutan viendo los bosques

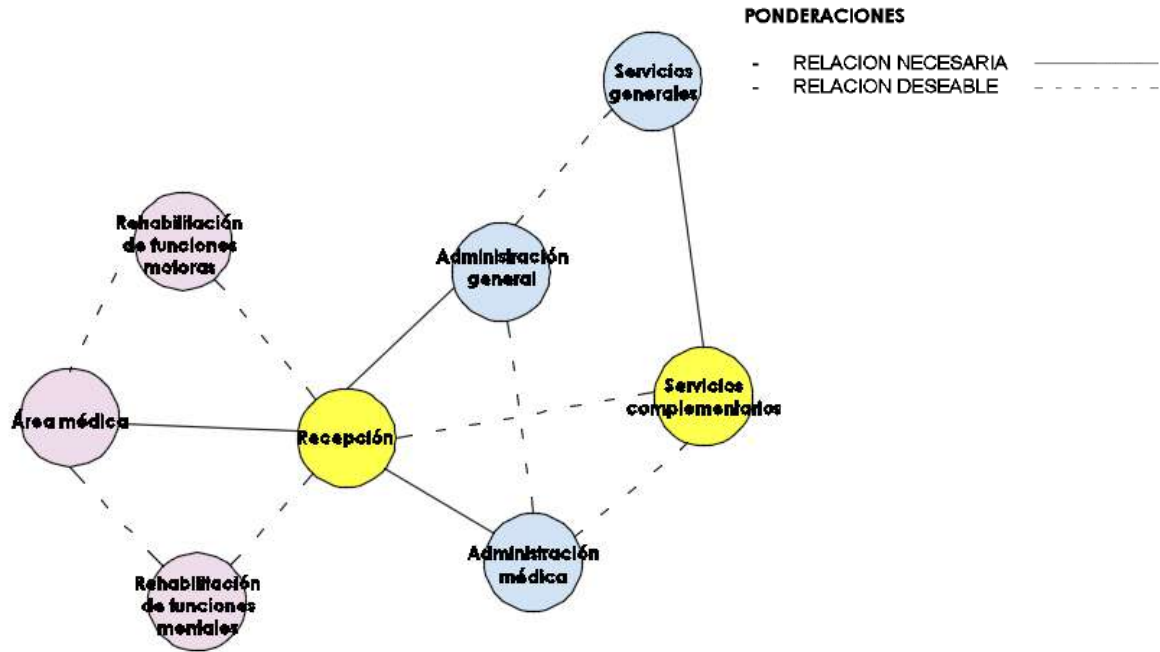
Diagrama de Relaciones ordenado

Rehabilitación de funciones motoras

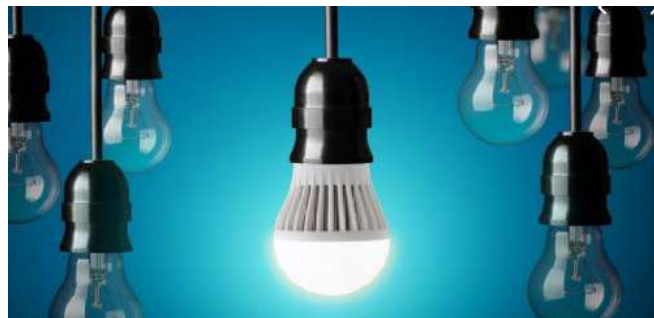
Figura 155: Iluminación Leed

Se utilizará el sistema de iluminación Leed es eficiente energéticamente ya que el consumo de energía significa menos emisiones de CO₂ además no tiene materiales tóxicos son reciclables y no contiene químicos

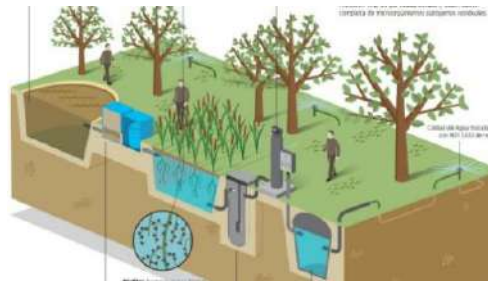
Figura 156: aguas residuales

Se utilizará el tratamiento de aguas negras para el proyecto para la reutilización y el ahorro de agua que posteriormente servirá para el riego de áreas verdes, con el fin de no tener efectos que perjudique al medio ambiente y un uso de agua más responsable.

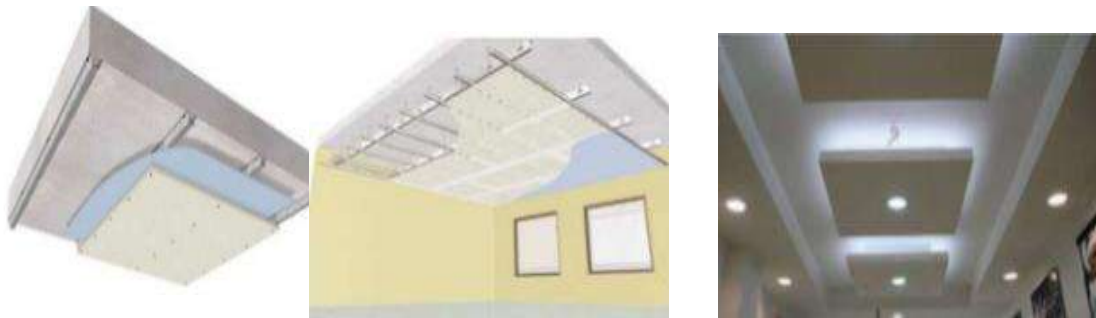
Figura 157: proceso de instalación de falso cielo raso en Drywal

Este material está compuesto por láminas de yeso que es colocado sobre estructuras acero galvanizado, tiene una fácil instalación, no son inflamables además tiene buenas propiedades térmicas y acústicas.

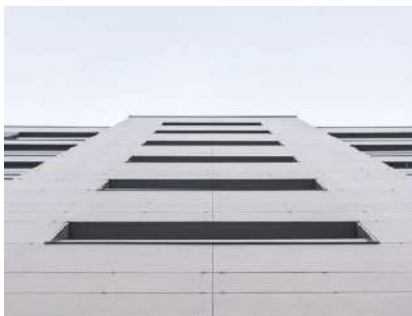
Figura 159: Fachada de porcelánico

Se caracteriza por ser un material de alta resistencia cuenta 0.1% de absorción de agua por permitiendo un ahorro de energía de hasta el 30% y tiene un mejoramiento de aislamiento acústico, tiene un espesor de 6 mm y tamaño de 1200 x 2500 mm.

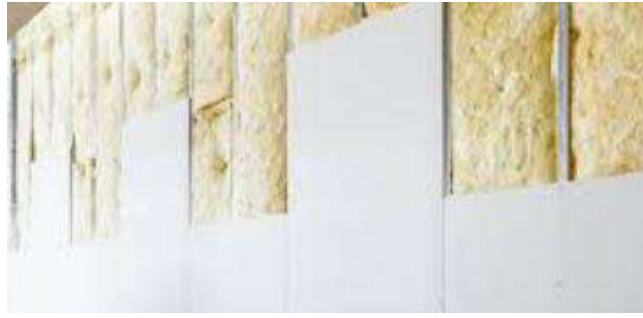
Figura 161: Aislamiento acústico

Esta técnica se caracteriza por tener lana de vidrio que se montan dentro de las paredes y techos además se obtiene un buen confort térmico y absorbe la humedad, también cumple la función de aislar el ruido y es un material ecológico que no perjudica al medio ambiente

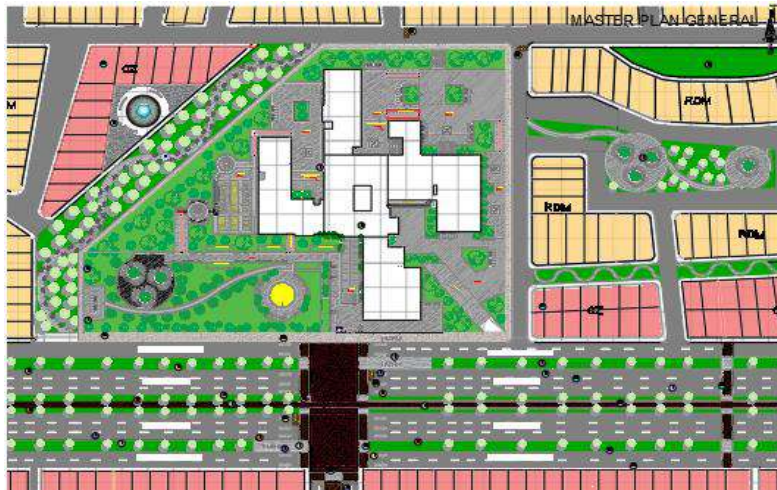
Figura 162: Propuesta de zonificación
Elaboración propia.

La propuesta de zonificación del sector analizado, responden a las intervenciones que se plantearan. La zonificación se basará en el uso de Comercio Zonal en la Av. Canta Callao y Calle sin nombre. El uso de Residencial de densidad media en las edificaciones restantes, Así

mismo contara con el uso de Comercio Vecinal, por otro lado, también contara con zonas de recreación, otros usos, una alameda. La zonificación residencial y zonificación comercial establecidos según D. S. N.º 022-2017 VIVIENDA.

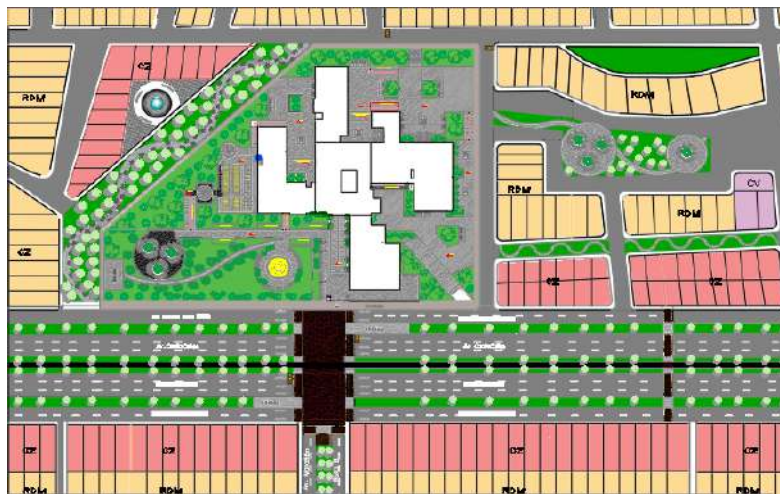
La propuesta vial del sector analizado, responde a las intervenciones planteadas, basadas en rediseñar las vías principales Av. Canta Callao y Av. Rio Marañón, la propuesta vial responde a las necesidades de la población, proponiendo: señalización, paraderos, camellones, calles peatonalizadas y ciclovías dando un mejor espacio público.

*Figura 163: Propuesta vial
Elaboración propia*

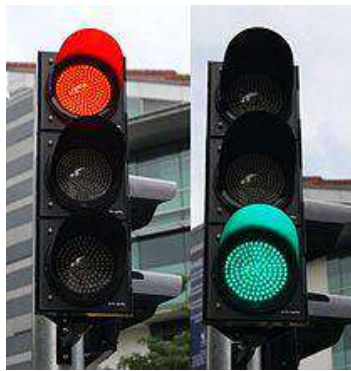
Figura 166: Semáforos de tres tiempos

- Red de semaforización
- Semáforos de tres tiempos

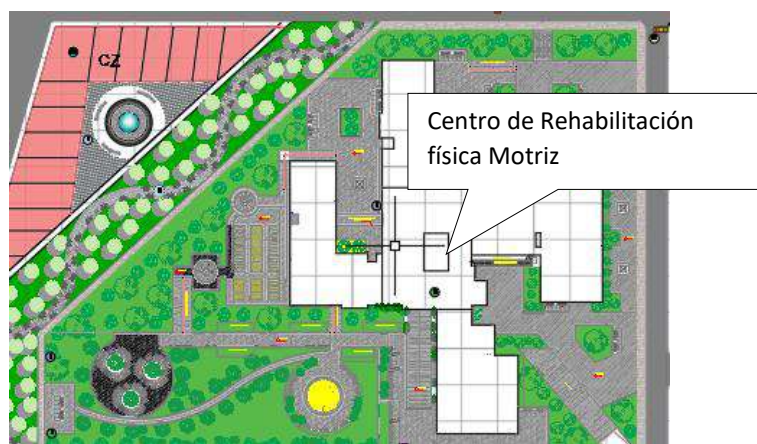
El Centro de Rehabilitación física motriz se encontrará ubicado en la Av. Canta Callao, respondiendo al análisis de la investigación.

Figura 172: Propuesta de Centro de Rehabilitación Motriz

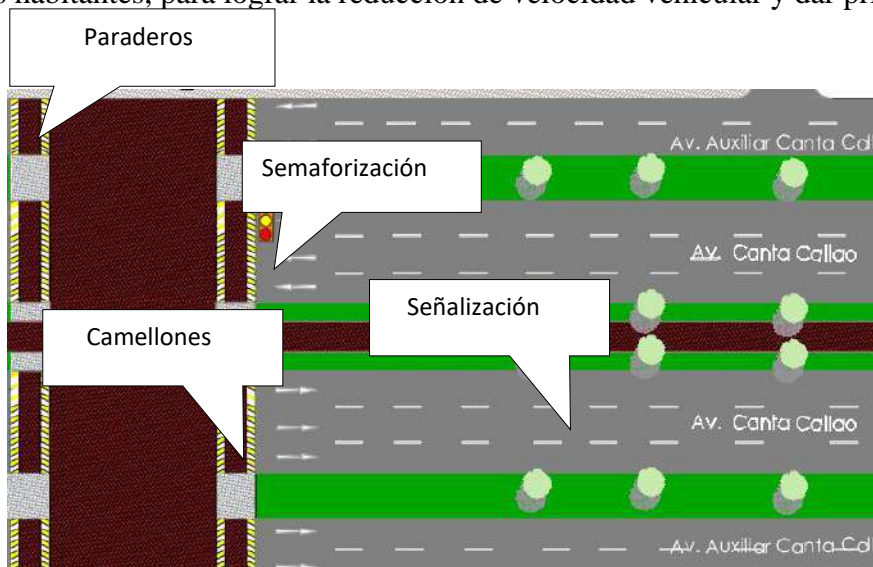
El sector de intervención cuenta con una precaria señalización y ningún tipo de elementos que puedan ayudar a la descongestión del tráfico y otros problemas que estos generan, ante estos problemas se implementara paraderos, señalización, semáforos y camellones en las intersecciones con la finalidad que ayuden a la accesibilidad para el proyecto y para el traslado de los habitantes, para lograr la reducción de velocidad vehicular y dar prioridad al peatón.

Figura 173: Ordenamiento de tráfico

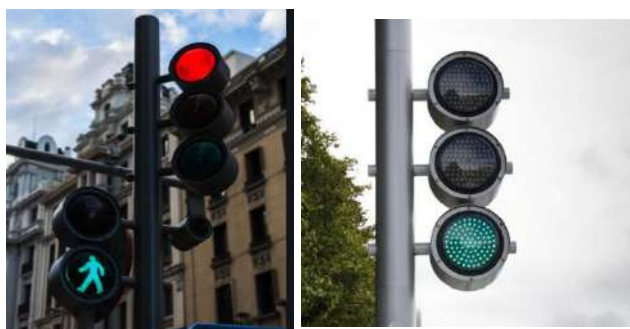
Los semáforos tienen la finalidad de ordenar el paso vehicular y peatonal que evitan las molestias y riesgos al transitar la avenida, el sistema de semáforo de tres tiempos permite un paso exclusivamente para los peatones en todos los sentidos que podrán cruzar las personas de uno u otro sentido, en ese lapso los vehículos no podrán avanzar, por lo que los peatones podrán cruzar tranquilamente.

Figura 178: Semáforos de dos tiempos

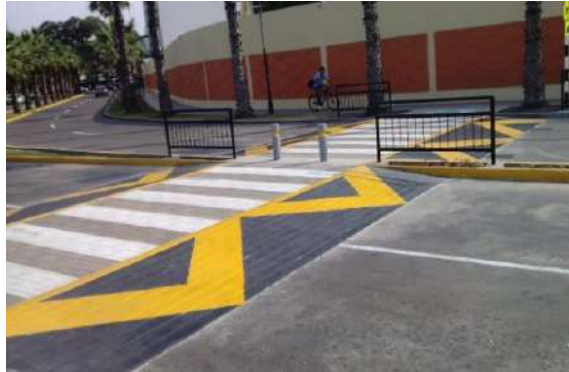
La implementación de camellones imposibilitará que el vehículo invada el recorrido de los peatones, lo que generará reducción de velocidad y podrá reducir los accidentes de tránsito

Figura 179: Implementación de camellones

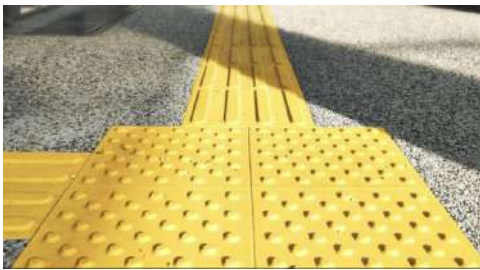
Este pavimento se caracteriza por tener una textura particular ya que sirven para el mejor desplazamiento de las personas con deficiencia visual

Figura 180: pavimento podotactil
