**UNIVERSIDAD CÉSAR VALLEJO**

“Estrategias de integración social a partir de la accesibilidad universal  
en la plaza Tres Culturas, distrito de Piura, Piura 2020”

TESIS PARA OBTENER EL TÍTULO PROFESIONAL DE:  
Arquitectos

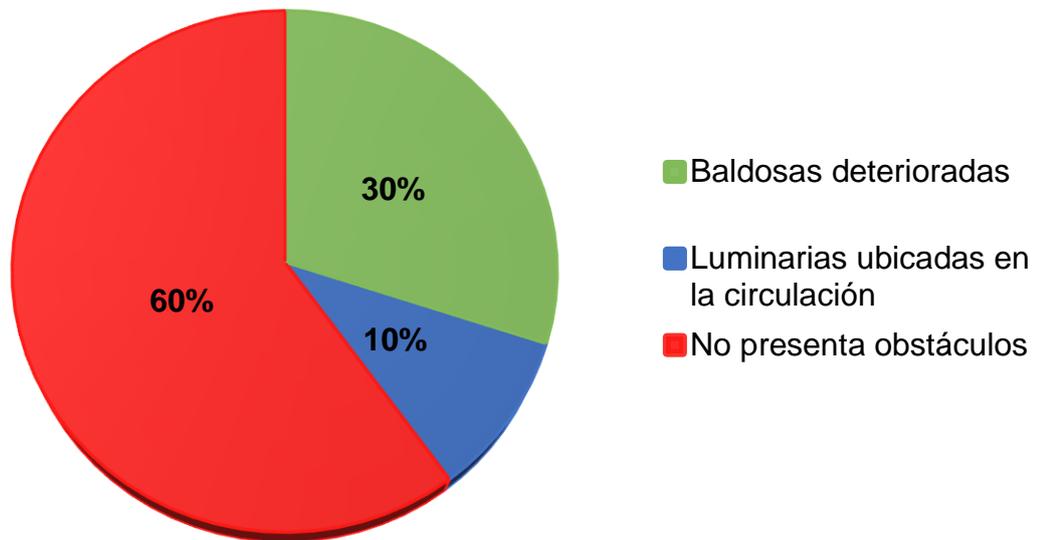
Gráfico 3: Presencia de obstáculos en la circulación interior de la plaza Tres Culturas, Piura.

Interpretación: En el gráfico 03, se precisa que, el 30% de la plaza Tres Culturas presenta obstáculos en su circulación interior debido a la presencia de baldosas deterioradas, el 10% debido a luminarias ubicadas en la circulación. Sin embargo, el 60% no presenta obstáculos.

Así también, el gráfico 3 precisa que el 30% de obstáculos que presenta la plaza Tres Culturas se debe a la presencia de baldosas deterioradas, mientras que 10% es consecuencia de las luminarias ubicadas en la circulación, sin embargo, el 60% de la circulación no presenta obstáculos en la plaza Tres Culturas; demostrando que éstos no permiten circular libremente al usuario contradictorio con lo que afirma Tejada y Fernández (2017, p. 4), que todo tipo de espacio público debe ser

3. Las baldosas deterioradas se deben retirar y ser renovadas para evitar tropiezos o interferencias en el transitar de las personas, además, las luminarias que obstaculizan la circulación peatonal deben ser reubicadas y posicionadas al límite de las rejas que componen el perímetro de las áreas verdes en un plazo establecido, debiendo trabajar en conjunto con los organismos locales.

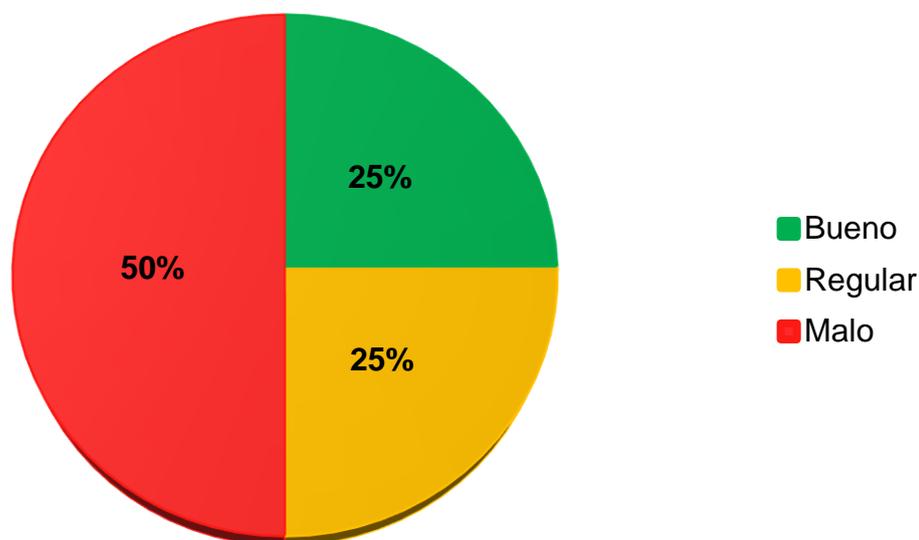
Gráfico 5: Estado de conservación de las rampas existentes en la plaza Tres Culturas, Piura.

Interpretación: En el gráfico 05, se aprecia que el 50% de las rampas existentes en la plaza Tres Culturas, se encuentran en un estado de conservación malo, mientras que el 25% se encuentra en buen estado y otro 25% en un estado regular.

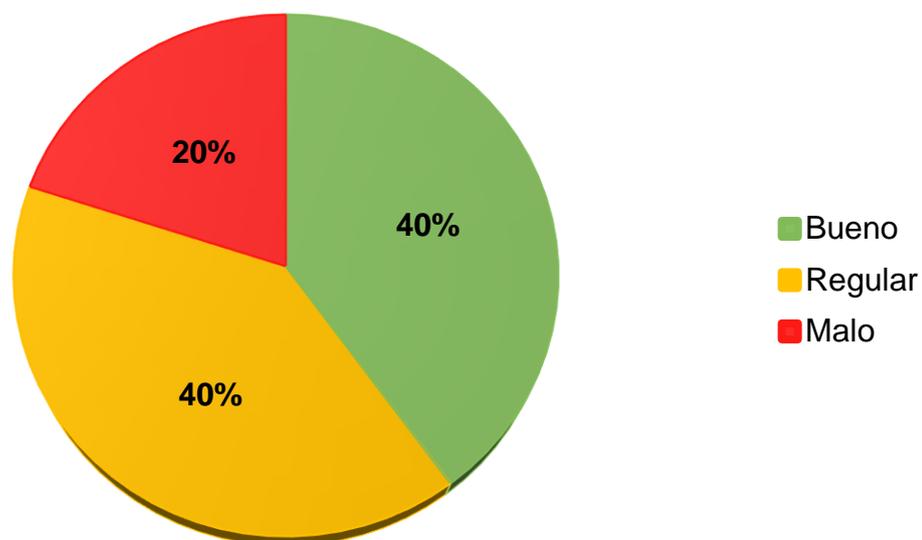
Gráfico 6: Estado de conservación de las escaleras existentes en la plaza Tres Culturas, Piura.

Interpretación: El gráfico 6 muestra que, el 40% de las escaleras existentes en la plaza Tres Culturas se encuentran en un estado de conservación bueno, del mismo modo, otro 40% se encuentran en un estado regular, y el 20% de ellas están en mal estado.

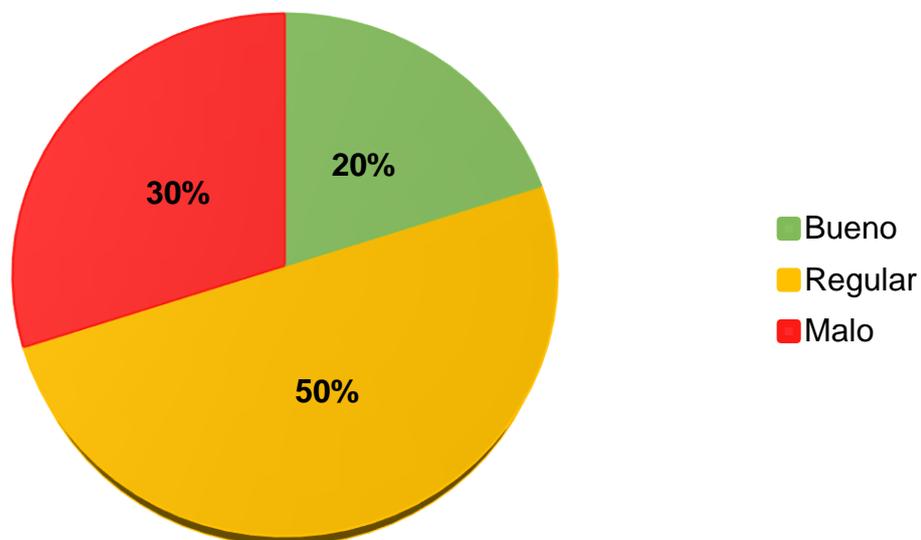
Gráfico 7: Estado de conservación de la pavimentación de la plaza Tres Culturas, Piura.

Interpretación: El gráfico 7 representa que, el estado de conservación de la pavimentación de la plaza Tres Culturas, es 20% bueno, el 30% está en un estado malo, mientras que la mayor parte de la plaza se encuentra en estado regular, manteniendo un 50%.

7. La pavimentación de la plaza debe ser inspeccionada temporalmente por parte de las entidades locales y de encontrarse grietas o baldosas levantadas deben ser reparadas o renovadas para mejorar dicho espacio.

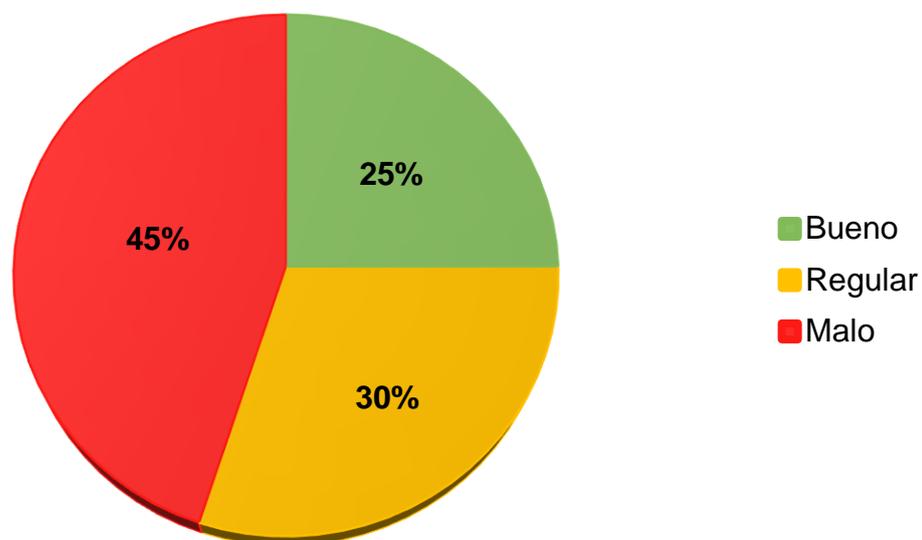
Gráfico 8: Estado de conservación de las rejas existentes en la plaza Tres Culturas, Piura.

Interpretación: En el gráfico 8, se puede observar que el 25% de las rejas de la plaza Tres Culturas presenta un estado de conservación bueno, el 30% se encuentra en un estado regular, y el 45% mantiene un mal estado de conservación.

8. La Municipalidad Provincial de Piura en conjunto con los profesionales deberán identificar las rejas que se encuentran en mal estado para cambiarlas y renovarlas por unas nuevas, así mismo, las que se encuentren con daños menores deben repararse y repintarse de ser el caso para proteger las áreas verdes, y delimitar la circulación del usuario.

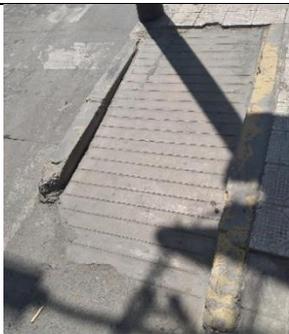
**RAMPAS**

RAMPAS	Presencia de rampas			Estado de conservación de rampas		
	Si	No		Bueno	Regular	Malo
	X					X
	Cumple con las dimensiones mínimas según la norma A 120 del RNE			Presencia de barandas		
	Si	No		Si	No	
		X			X	
	Observaciones: - Mala ubicación de las 4 rampas para la extensa dimensión del parque, y solo 1 de ellas se encuentra en buen estado.					
ESCALERAS	Presencia de escaleras			Estado de conservación de escaleras		
	Si	No		Bueno	Regular	Malo
	X				X	
	Cumple con criterios normativos según la norma A 120 del RNE			Presencia de barandas		
	Si	No		Si	No	
		X			X	
	Observaciones: - Presencia de vacíos peligrosos. - Algunos contrapasos exceden las medidas normadas (0.20 m). - Antideslizantes de escalera dañados o inexistentes. - Escaleras despintadas y sin mantenimiento.					
SEÑALIZACIÓN	Presencia de señalización			Si	No	
				X		
	Observaciones: - Escasa e inadecuada señalización (03 señales).					
PAVIMENTACIÓN	Tipo de pavimentación			Estado de conservación de pavimentación

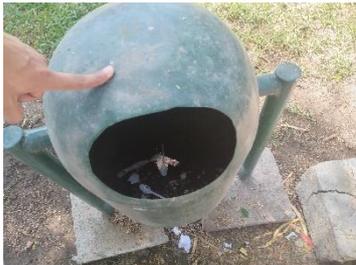
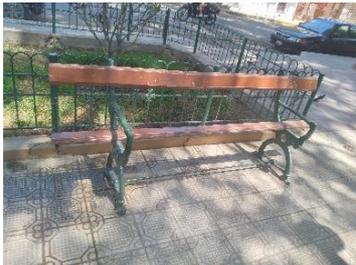
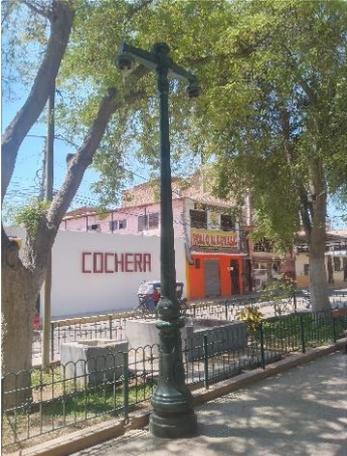
ELEMENTOS DE LIMPIEZA	ELEMENTOS DE DESCANSO	ELEMENTOS DE ILUMINACIÓN

ELEMENTOS DE LIMPIEZA	Tipos de elementos			Estado de conservación		
	Papeleras	Botes de basura	Contenedores	Bueno	Regular	Malo
		X				X
	Tipo de Material			Adaptación a todo tipo de usuario		
	Metal	Madera	Plástico	Alta	Media	Baja
	X		X		X	
	Relación entre la cantidad y la necesidad en la plaza					
	Alta		Media	Baja		
				X		
	Observaciones: <ul style="list-style-type: none"> <li>- Elementos oxidados y con agujeros, que los convierten en inservibles.</li> <li>- Número insuficiente de botes de basura (08).</li> </ul>					
ELEMENTOS DE DESCANSO	Tipos de elementos			Estado de conservación		
	Banquetas	Banca	Asientos	Bueno	Regular	Malo
		X				X
	Tipos de material			Adaptación a todo tipo de usuario		
	Hierro	Madera	Concreto	Alta	Media	Baja
	X	X				X
	Relación entre la cantidad y la necesidad en la plaza					
	Alta		Media	Baja		
			X			
	Observaciones: Se encontraron 39 bancas <ul style="list-style-type: none"> <li>- Bancas descompuestas y sin tablonces de madera en su asiento (9)</li> <li>- Apoyabrazos despintados y oxidados. (15)</li> </ul>

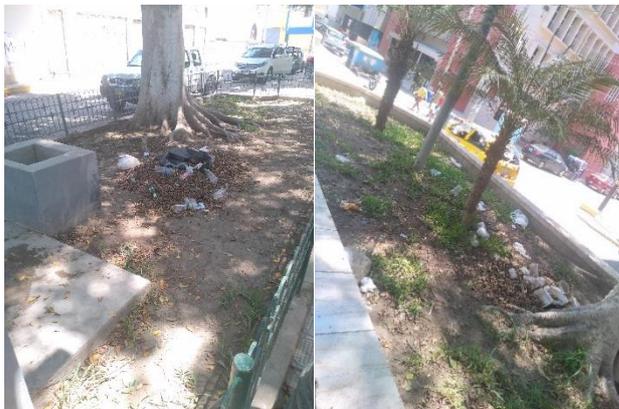
**VEGETACIÓN**

VEGETACIÓN	Tipología de árboles					
	Algarrobo	Nin	Palmera	Ficus	Otro	
	X	X	X	X		
	Adaptación al clima			Tipos de sombras		
	Alta	Media	Baja	Parcial	Filtrada	Soleamiento
	X	X		X	X	
	Porte y forma			Textura		
	Columnar	Irregular	Extendida	Lisas		Rugosas
		X	X			X
	Mantenimiento					
	Desyerbe		Abonado	Sistema de riego		Poda
				X		
	Observaciones: <ul style="list-style-type: none"> <li>- Sistema de riego manual insuficiente.</li> <li>- Presencia de basura en el césped.</li> </ul>					
REJAS	Tipos de material			Estado de conservación		
	Hierro	Madera	Plástico	Bueno	Regular	Malo
	X					X
Observaciones: <ul style="list-style-type: none"> <li>- Desprendimiento de sus bases.</li> <li>- Dañadas, despintadas y oxidadas, sin muestras de recibir mantenimiento.</li> </ul>

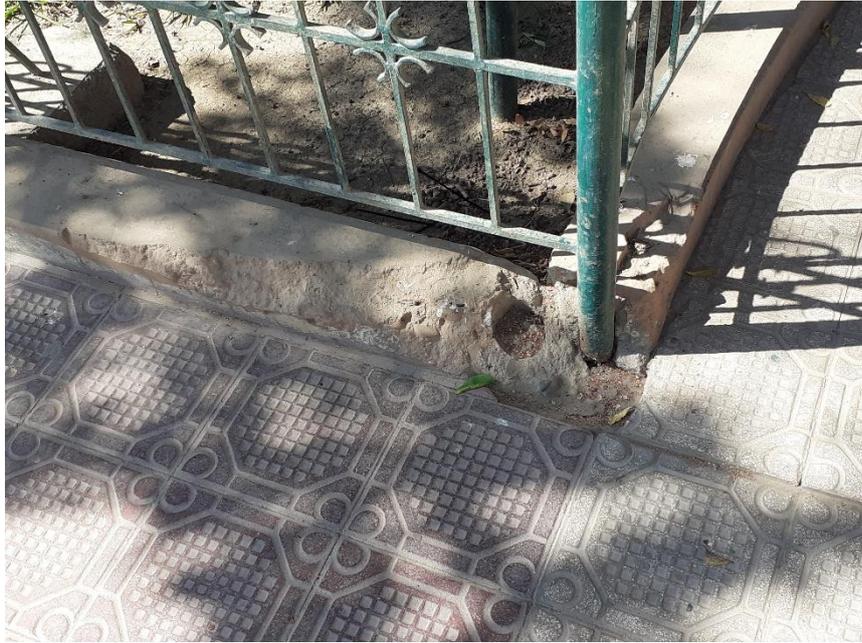
**Figura 3:** *Encuentro entre la reja y el sardinell de la plaza Tres Culturas del distrito de Piura.*

Además, se observa el pésimo estado de algunas rejas con grave peligro de caerse, causa del resquebrajamiento en el concreto de la base, exponiendo al usuario a sufrir algún tipo de accidente, así como se demuestra en la figura 3 y figura 4. Caso similar reflejan las losas del ingreso a la plaza, pues presentan levantamiento y fisuras en la mayoría de ellas, pudiendo apreciar esto en la figura 5, figura 6 y figura 7. Así mismo, el sardinel perimetral del área vegetativa presenta grietas y degradación de sus materiales.
