Vulnerabilidad Sísmica del Pabellón B de la Institución Educativa
Augusto Salazar Bondy, Nuevo Chimbote, Ancash – 2021

TESIS PARA OBTENER EL TÍTULO PROFESIONAL DE:
Ingeniero Civil

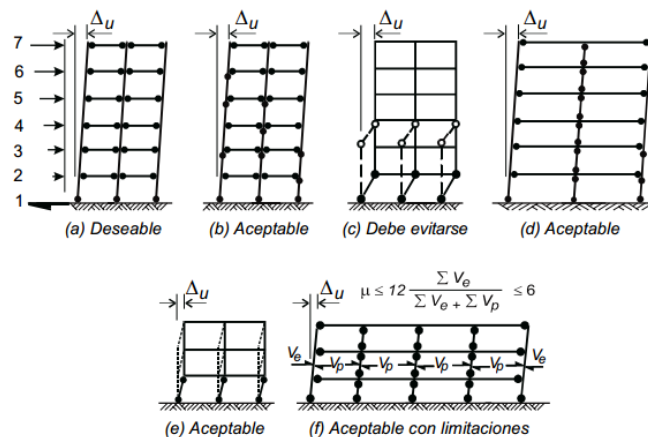
Gráfico N° 3: Mecanismo de Rotulas.

- (a) Cuando se detallan apropiadamente las columnas para que en sus topes se formen rotulas plásticas.
- (b) No se debe incluir la probabilidad de establecimiento de coexistencia de rotulas plásticas al igual que la base de todas las columnas de un mismo piso, puede suceder el mecanismo de colapso local conocido con el nombre de “piso blando”.
- (c) Es evidente que, en casos similares, las contraofertas de la ductilidad de curvatura suelen llegar a ser sobrantes.
- (d) Modelo que grafica la exigencia de calcular la función de ductilidad global asociada con el desplazamiento.
- (e) Se prevé la constitución de un “piso blando” la cual se dará a las columnas exteriores.

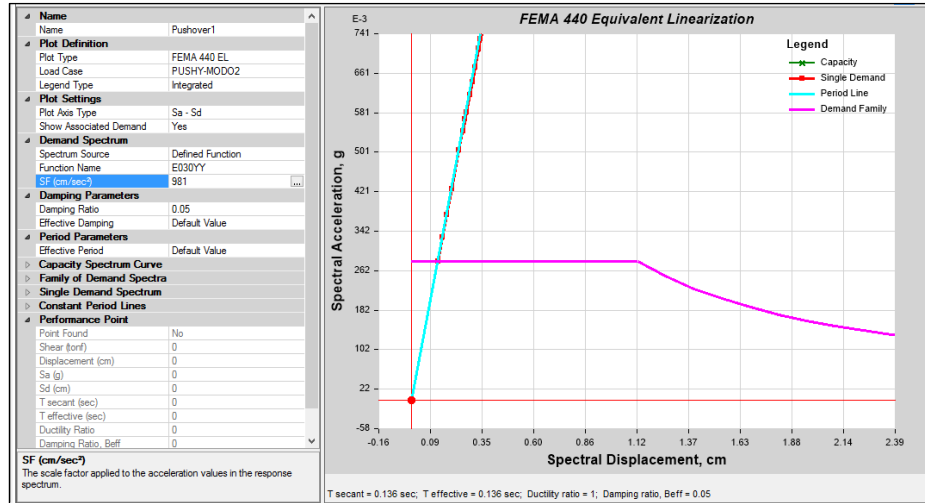
Gráfico N° 14: Método Espectro de Capacidad sentido Y-Y.

Descripción: Se observa que la capacidad de la estructura en el sentido Y, trabaja en el rango elástico.

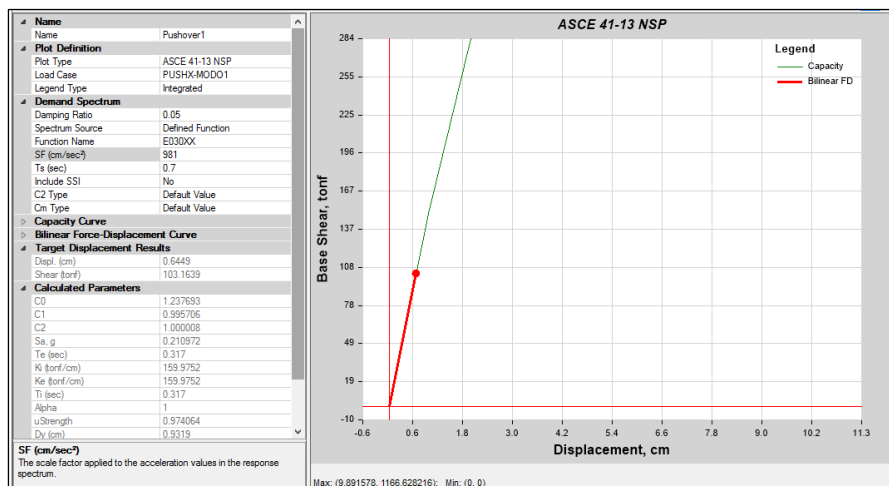
Gráfico N° 15: Método de los coeficientes en sentido X-X.

Descripción: Se observa que la estructura en el sentido X está dentro del rango de ocupación inmediata.

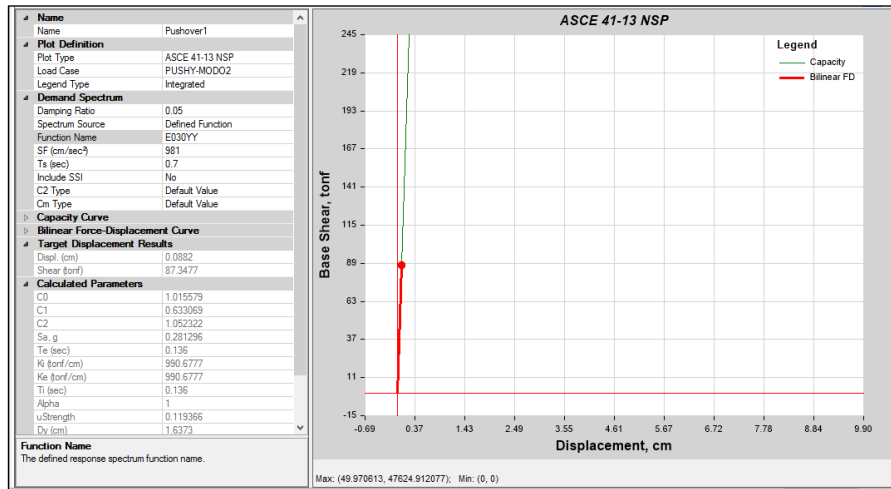
Gráfico N° 16: Método de los coeficientes en sentido Y-Y.

Descripción: Se observa que la estructura en el sentido Y está dentro del rango de ocupación inmediata.

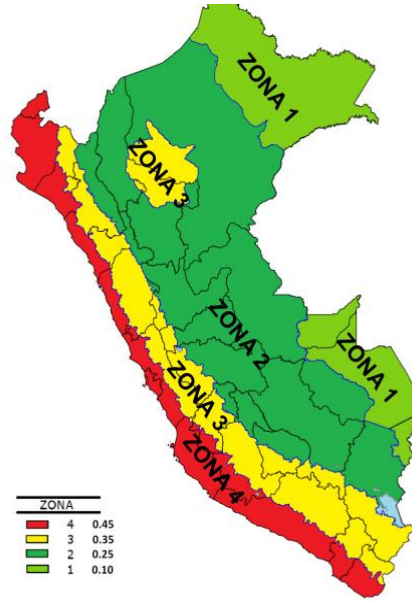
0.83	120	0.0703
0.77	130	0.0649
0.71	140	0.0603
0.67	150	0.0563
0.63	160	0.0527
0.59	170	0.0496
0.56	180	0.0469
0.53	190	0.0444
0.50	2.00	0.0422
0.45	2.20	0.0384
0.42	2.40	0.0352
0.37	2.60	0.0322
0.32	2.80	0.0269
0.28	3.00	0.0234
0.16	4.00	0.0132
0.10	5.00	0.0084
0.07	6.00	0.0059
0.05	7.00	0.0043
0.04	8.00	0.0033
0.03	9.00	0.0026
0.03	10.00	0.0021

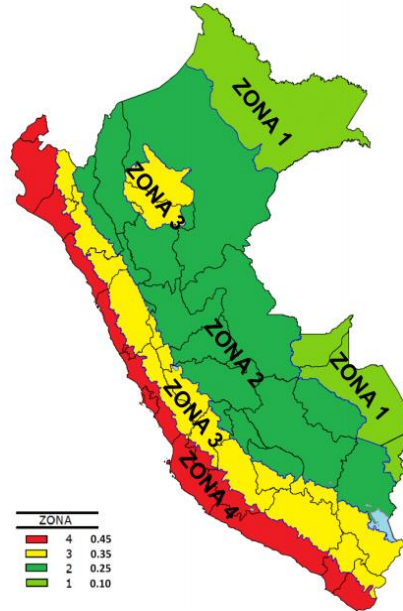
**ANEXO N°7 – ESPECTRO DE RESPUESTA EN
SENTIDO Y-Y**

ESPECTRO DE SISMO SEGÚN NORMA E-030 2018

1.8	0.85	0.1324
1.1	0.90	0.250
1.05	0.95	0.184
1.00	1.00	0.125
0.91	1.10	0.1023
0.83	1.20	0.0938
0.77	1.30	0.0865
0.71	1.40	0.0804
0.67	1.50	0.0750
0.63	1.60	0.0703
0.59	1.70	0.0662
0.56	1.80	0.0625
0.53	1.90	0.0592
0.50	2.00	0.0563
0.45	2.20	0.0511
0.42	2.40	0.0469
0.37	2.60	0.0416
0.32	2.80	0.0359
0.28	3.00	0.0313
0.16	4.00	0.0176
0.10	5.00	0.0113
0.07	6.00	0.0078
0.05	7.00	0.0057
0.04	8.00	0.0044
0.03	9.00	0.0035
0.03	10.00	0.0028

$$S_a = \frac{Z \cdot U \cdot C \cdot S}{R} \cdot g$$

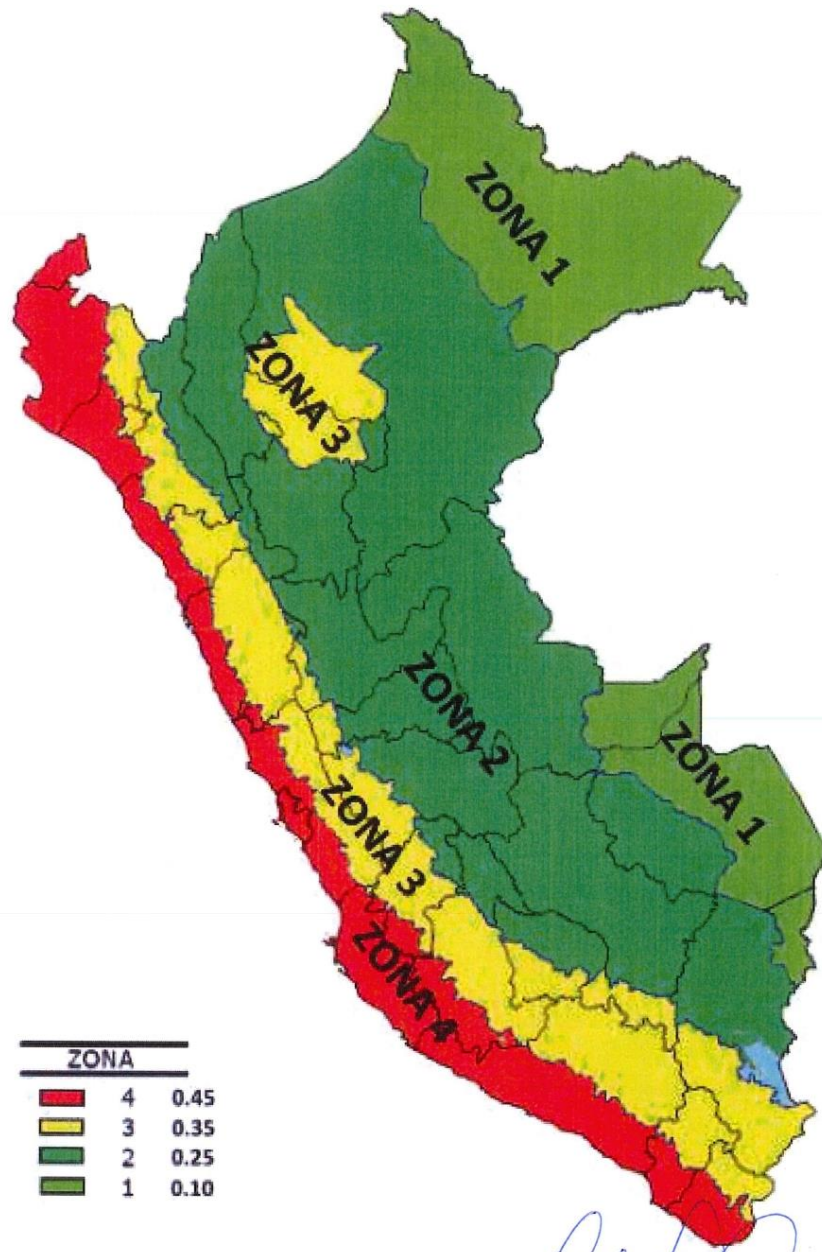
ZONAS SÍSMICAS

ZONA		
 	4	0.45
 	3	0.35
 	2	0.25
 	1	0.10

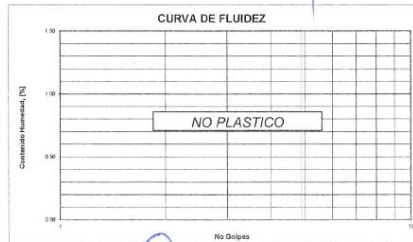
Grava (No.4 < Diam < 3")	6.47%
Grava Gruesa (3/4" < Diam < 3")	0.00%
Grava Fina (N°4 < Diam < 3/4")	6.47%
Arena (No.20 < Diam < No.4)	93.16%
Arena Gruesa (No.10 < Diam < No.4)	17.69%
Arena Media (No.40 < Diam < No.10)	59.69%
Arena Fina (No.200 < Diam < No.40)	15.78%
Finos (Diam < No.200)	0.38%
Límite Líquido	N.P.
Límite Plástico	N.P.
Índice Plástico	N.P.
Contenido de Humedad	4.59%
Clasificación SUCS	SP

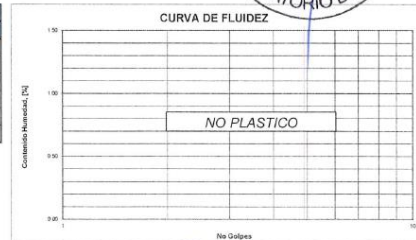
Grava (No.4 < Diam < 3")	25.08%
Grava Guesa (3/4" < Diam < 3")	0.00%
Grava Fina (N°4" < Diam < 3/4")	25.08%
Arena (No.200 < Diam < No.4)	73.37%
Arena Guesa (No.10 < Diam < No.4)	22.57%
Arena Media (No.40 < Diam < No.10)	30.72%
Arena Fina (No.200 < Diam < No.40)	20.08%
Finos (Diam < No.200)	0.55%
Límite Líquido	N.P.
Límite Plástico	N.P.
Índice Plástico	N.P.
Contenido de Humedad	4.45%
Clasificación SUCS	SW

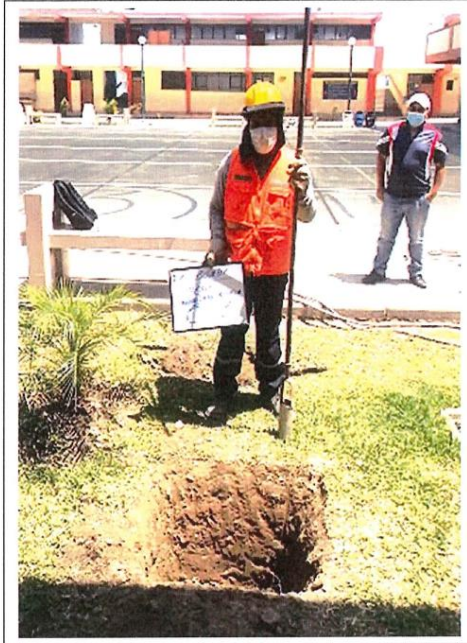
Foto N°01: Vista de la calicata C-01, de 0.00 a 0.45m presencia de arena limosa con raíces y afirmado. De 0.45m a 3.00m presencia de arena mal graduada (SP), medianamente compacto a muy compacto, ligeramente húmedo de color beige. No se registró la presencia del nivel freático.

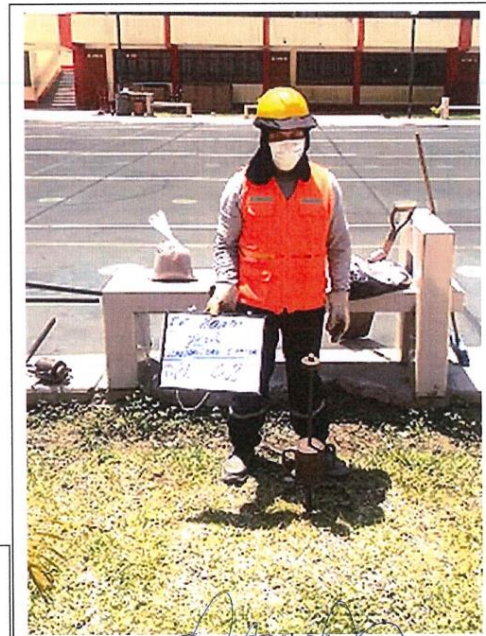
Foto N°04: Vista de la auscultación DPL-02, de 0.00 a 2.50m de profundidad, compacto a muy compacto.
