Evaluación Sismoresistente para el mejoramiento estructural de viviendas autoconstruidas de albañilería confinada en Chorrillos, Lima 2021.

**TESIS PARA OBTENER EL TÍTULO PROFESIONAL DE:
Ingeniero Civil**

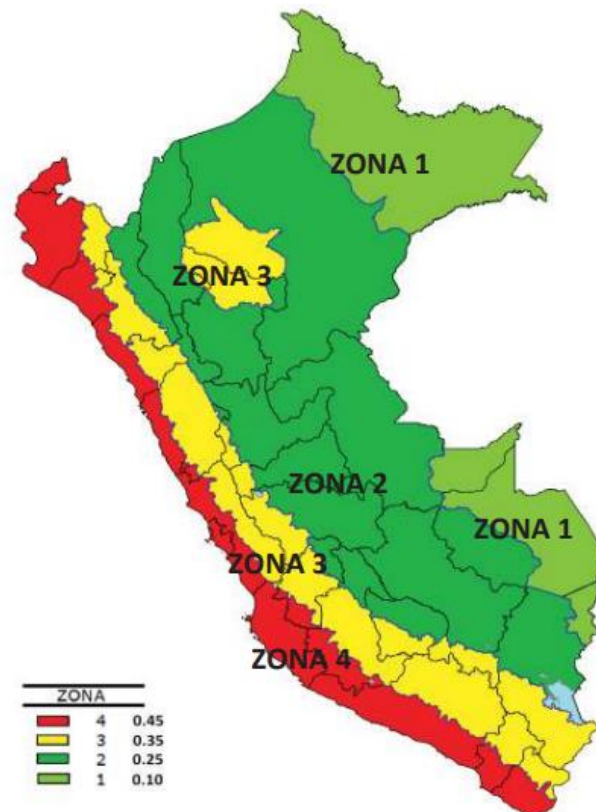
Figura 2 Zonas sísmicas.

La Norma Técnica E.030: Diseño Sismo-resistente (RNE, 2018), “el Perú esta fraccionado en 4 zonas de partición territorial de sismicidad” (p, 7). De esta forma se decide por zona de evaluación sísmico, la zona 4 con una partición de 0.45.

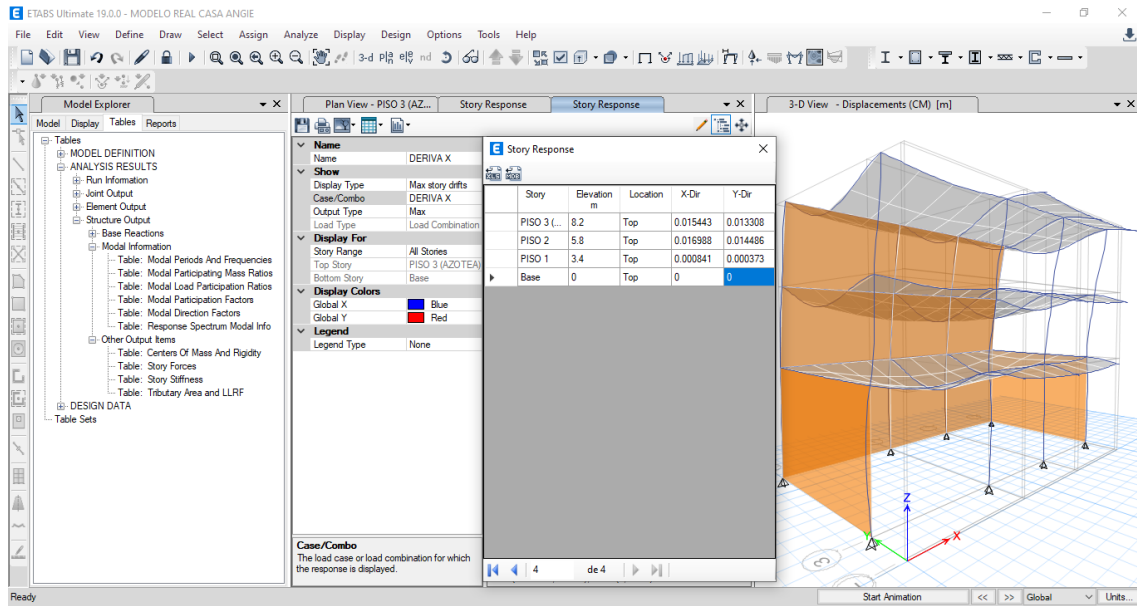
Figura 6 Verificación de derivas.

DERIVA Y									
Story	Output Case	Step Type	Direction	Drift	Label	X	Y	Z	D _{MAX} =0.005
PISO 3 (AZOTEA)	DERIVA EN Y	Max	Y	0.013308	20	0	120	905	NO CUMPLE
PISO 2	DERIVA EN Y	Max	Y	0.014486	21	0	605	640	NO CUMPLE
PISO1	DERIVA EN Y	Max	Y	0.000373	20	0	120	375	CUMPLE
