UNIVERSIDAD CÉSAR VALLEJO

Evaluación dinámica del puente Lacramarca, ubicado
en la Av. José Pardo, Chimbote, Santa, Ancash - 2020.

TESIS PARA OBTENER EL TÍTULO PROFESIONAL DE:
INGENIERO CIVIL

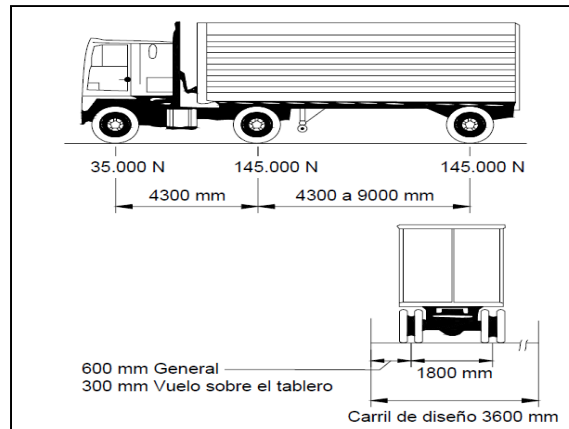
Figura SEQ Figura 1° ARABIC 2. Carril de diseño

El tándem de diseño consiste en un par de ejes de 11.34 Tn separadas a 1.20m. (AASHTO, 2014, Art. 3.6.1.2.3)

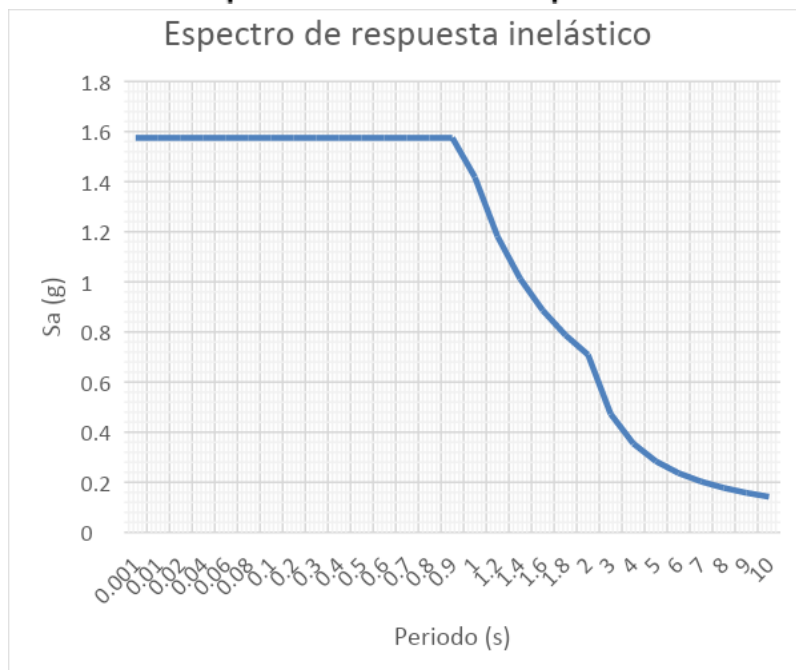
Figura SEQ Figura * ARABIC 4. Espectro de respuesta inelástico del puente

Entonces, en la Tabla 8 podemos evidenciar el espectro de respuesta inelástico del puente, donde los periodos asignados que van del 0.001 hasta los 10 segundos, tal es así que, obtendríamos

valores de aceleraciones con un máximo de 1.5750 m/s². Así mismo, la Figura 10, es la representación gráfica de este espectro de diseño.

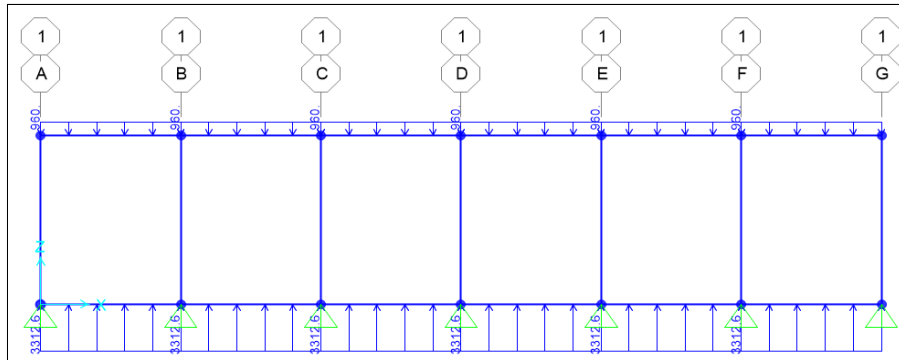
Figura SEQ Figura * ARABIC 5. Carga Muerta (DW)

De esta manera, en esta figura evidenciamos la carga propia de los elementos estructurales en la losa superior de 960kgf/m, mientras que la reacción del terreno es de 33125kgf/m.

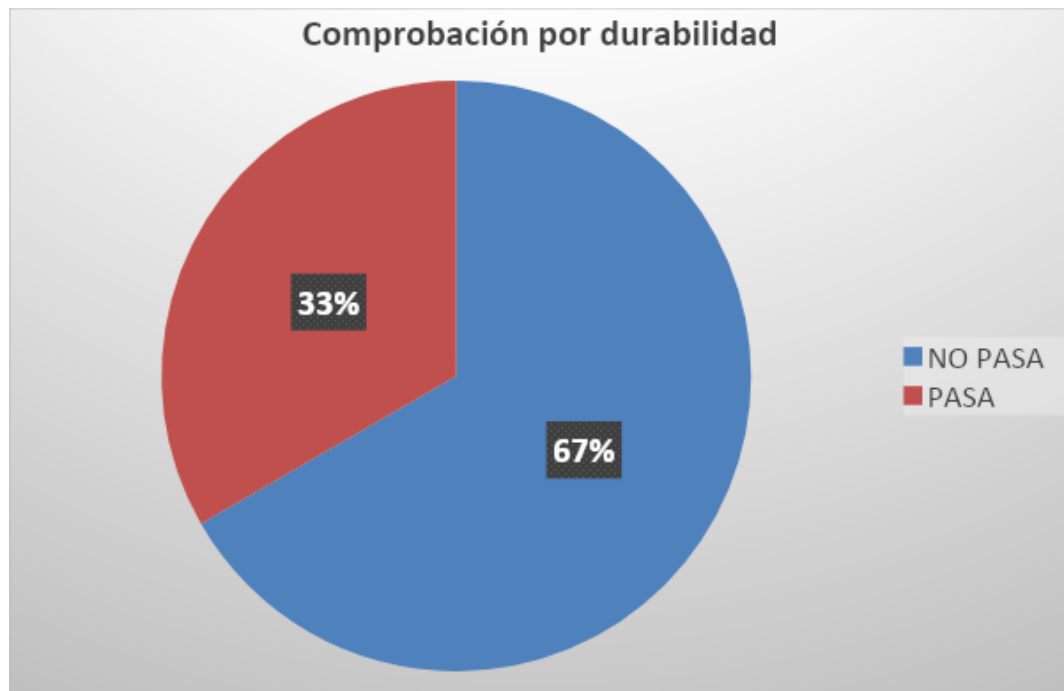
Figura 13. Comprobación por durabilidad - Estado Límite de Servicio I

De tal manera, observamos en la Figura 13, que el 33% de elementos estructurales, pasan la comprobación por durabilidad según se especifica en el Anexo 09, mientras que un 67% no pasa, esto es un punto muy grave de analizar, ya que se busca que la totalidad de elementos pasen la comprobación.

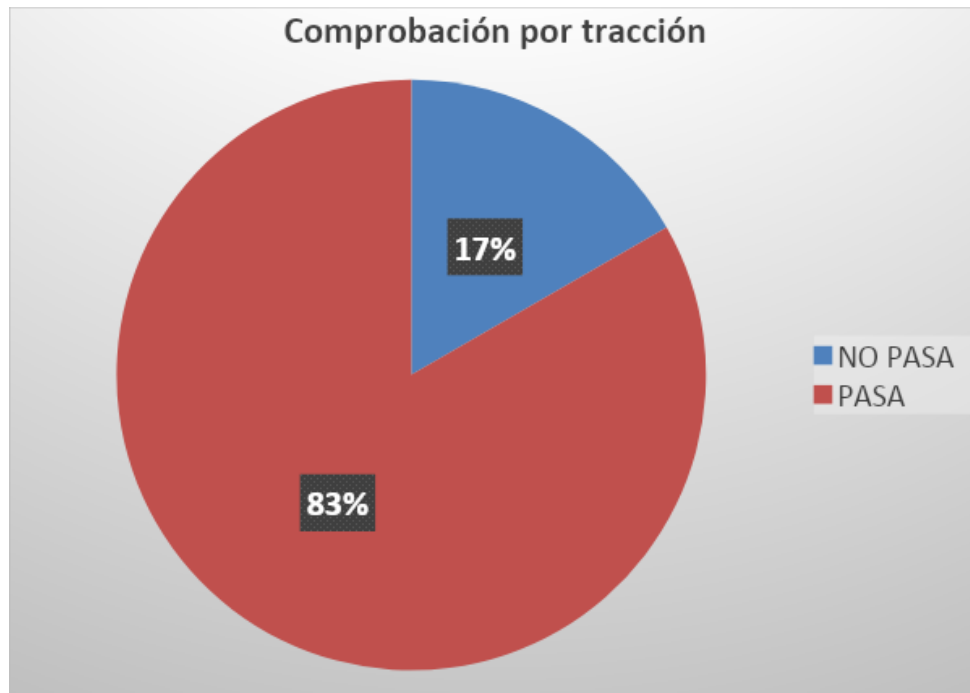
Figura 14. Comprobación a Tracción vs Módulo de Rotura - Estado Límite de Servicio I

Así mismo, observamos en la Figura 14, que el 17% de elementos estructurales, pasan la comprobación por durabilidad según se especifica en el Anexo 09, mientras que un 83% no pasa, esto también se considera como una probable falla en la estructura, ya que se busca que la totalidad de elementos pasen la comprobación.

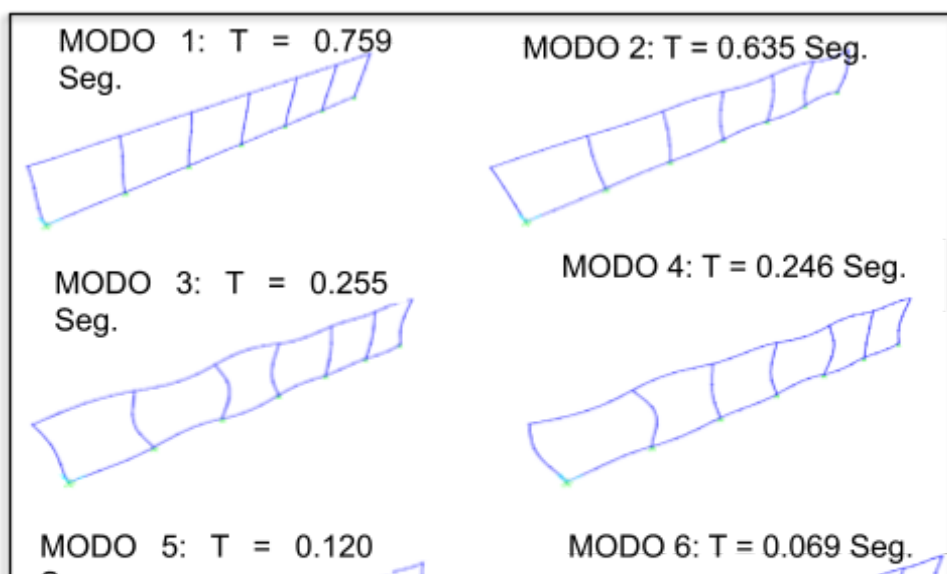
Figura SEQ Figura 15. Modos y periodos de vibración del puente

De tal manera, observamos en la Figura 15, los modos de vibración predominantes en la estructura según el espectro de respuesta inelástico, y podemos observar que el mayor periodo ocurre con 0.759 seg. Siendo este menor al periodo fundamental, entonces no soportaría cargas sísmicas solicitadas con los parámetros actuales, ya que no se puede diseñar con un periodo menor que el fundamental que fue de 0.9 seg.

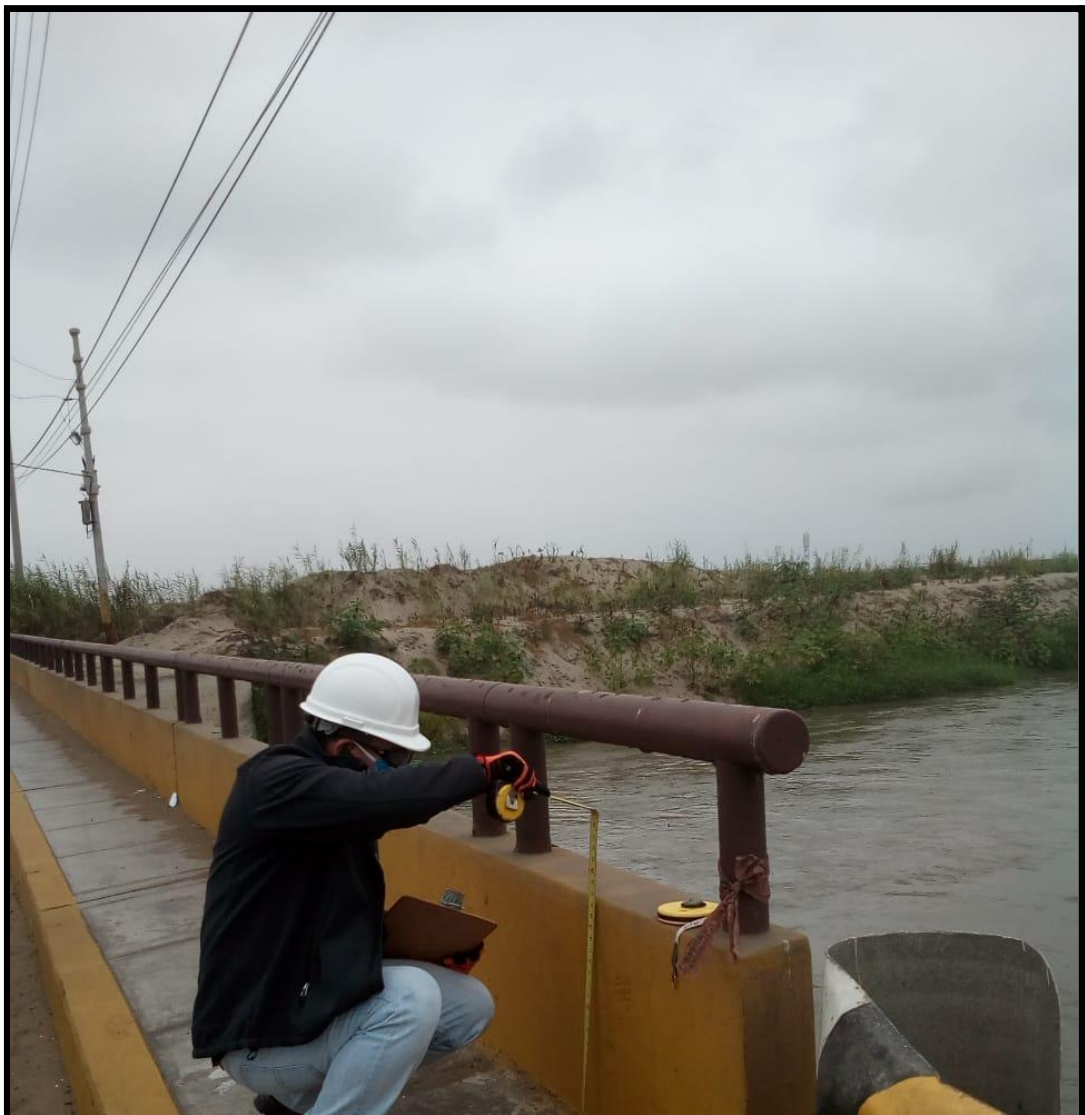
Se procedió a realizar un levantamiento a nivel de Wincha para la toma de datos físicos actuales del puente

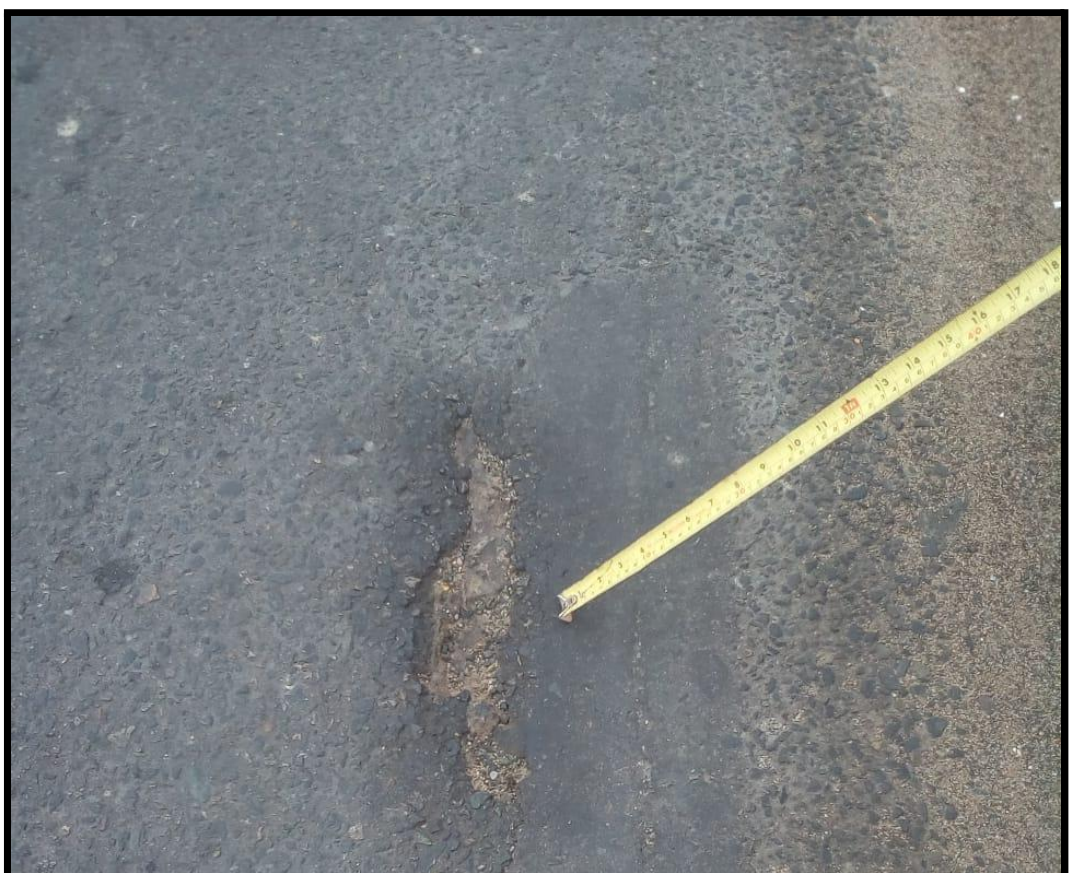
Así mismo, se pudo observar fallas y agrietamientos a nivel superficial del pavimento

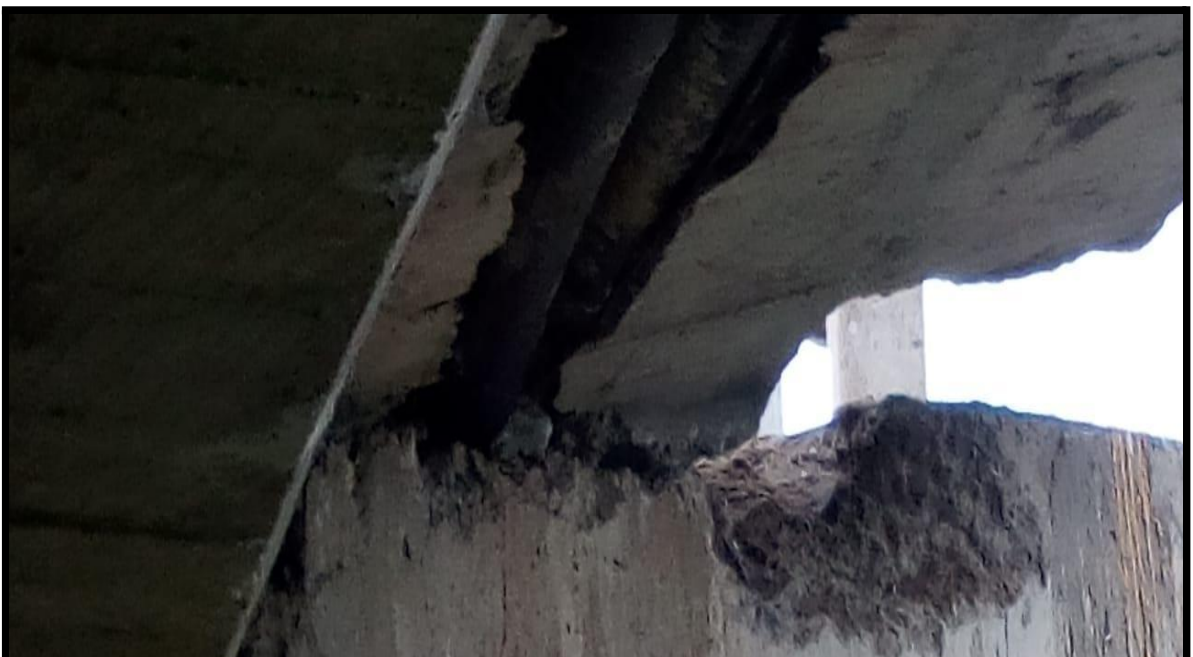
Se puede observar que presenta una falla por corte en los apoyos de Pilar-Losa Superior

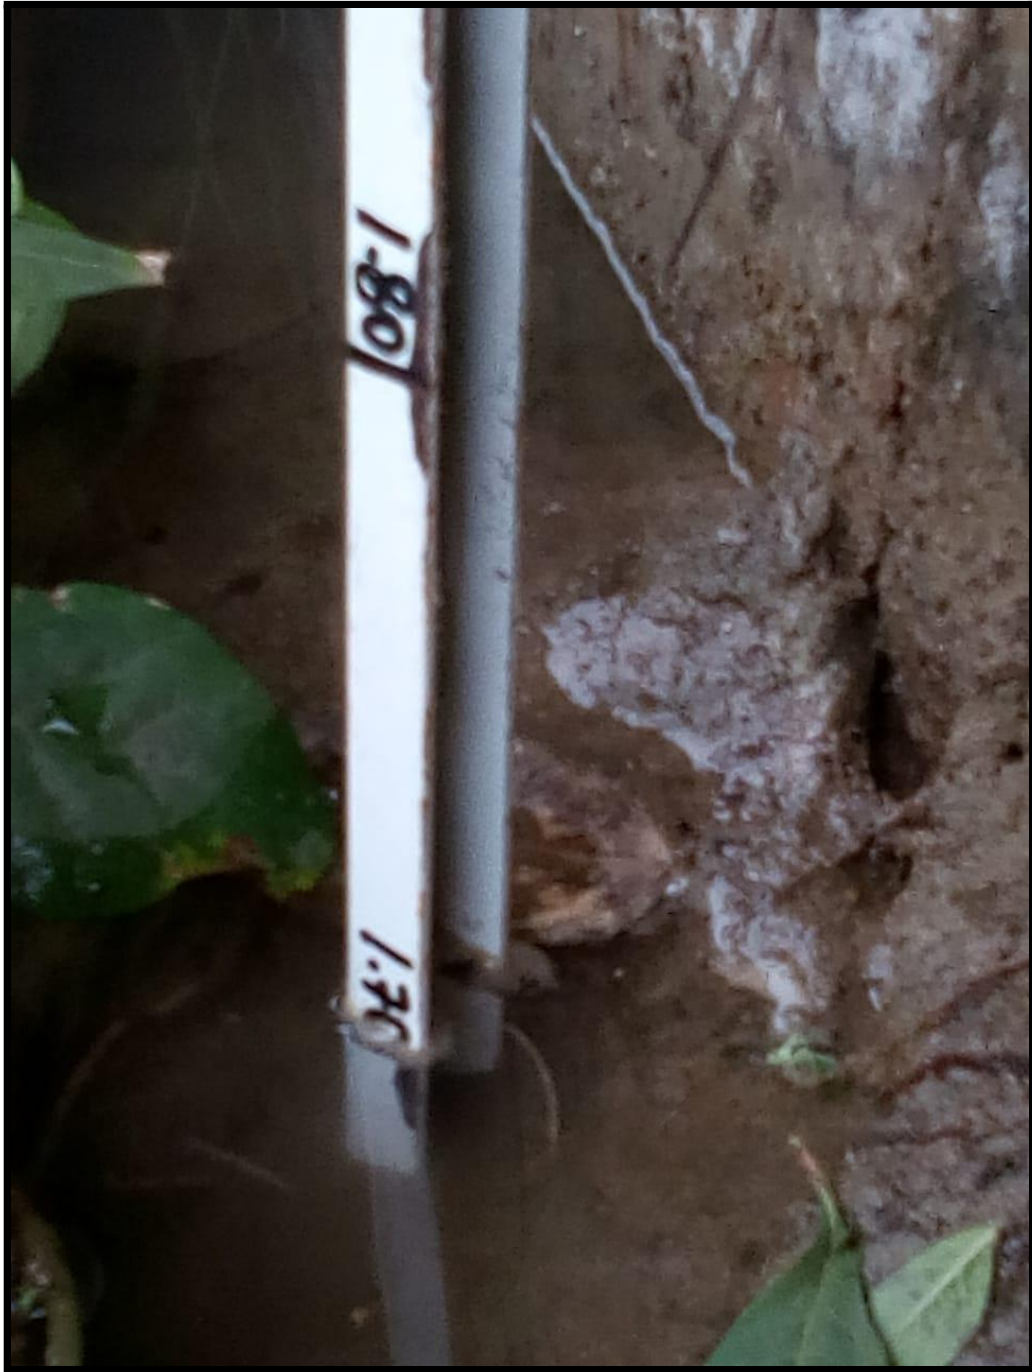
El nivel de los sedimentos acumulados por encima de la Losa Inferior, llego a una altura media aproximada de 1.70 m

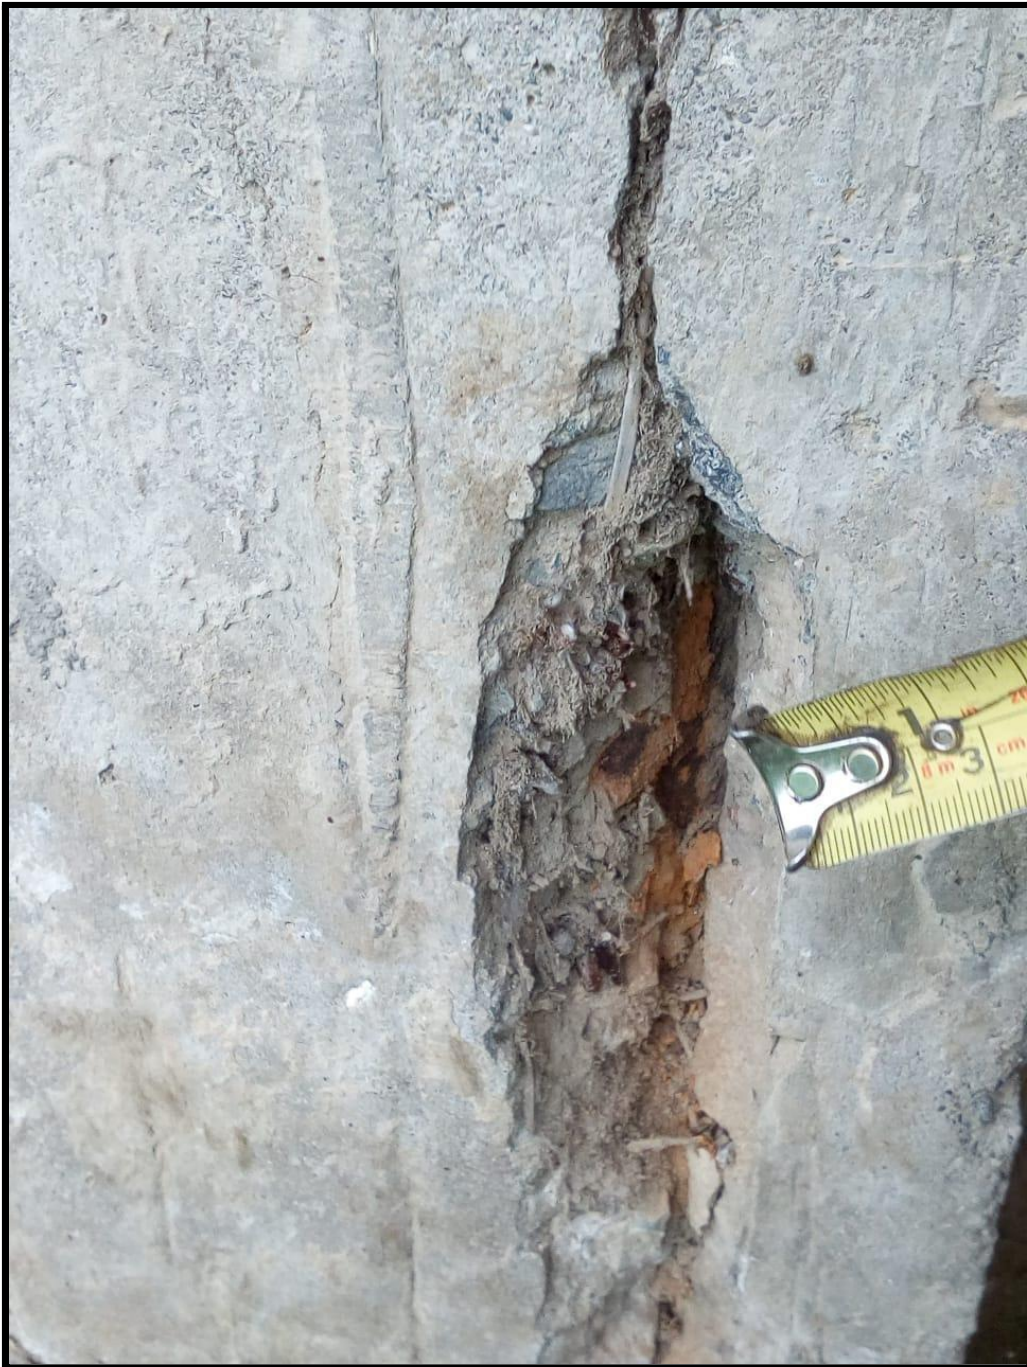
Aquí se pudo observar un despiece de la sección de los pilares que soportan la losa superior, evidenciando perfectamente el acero de refuerzo, siendo el recubrimiento mínimo.

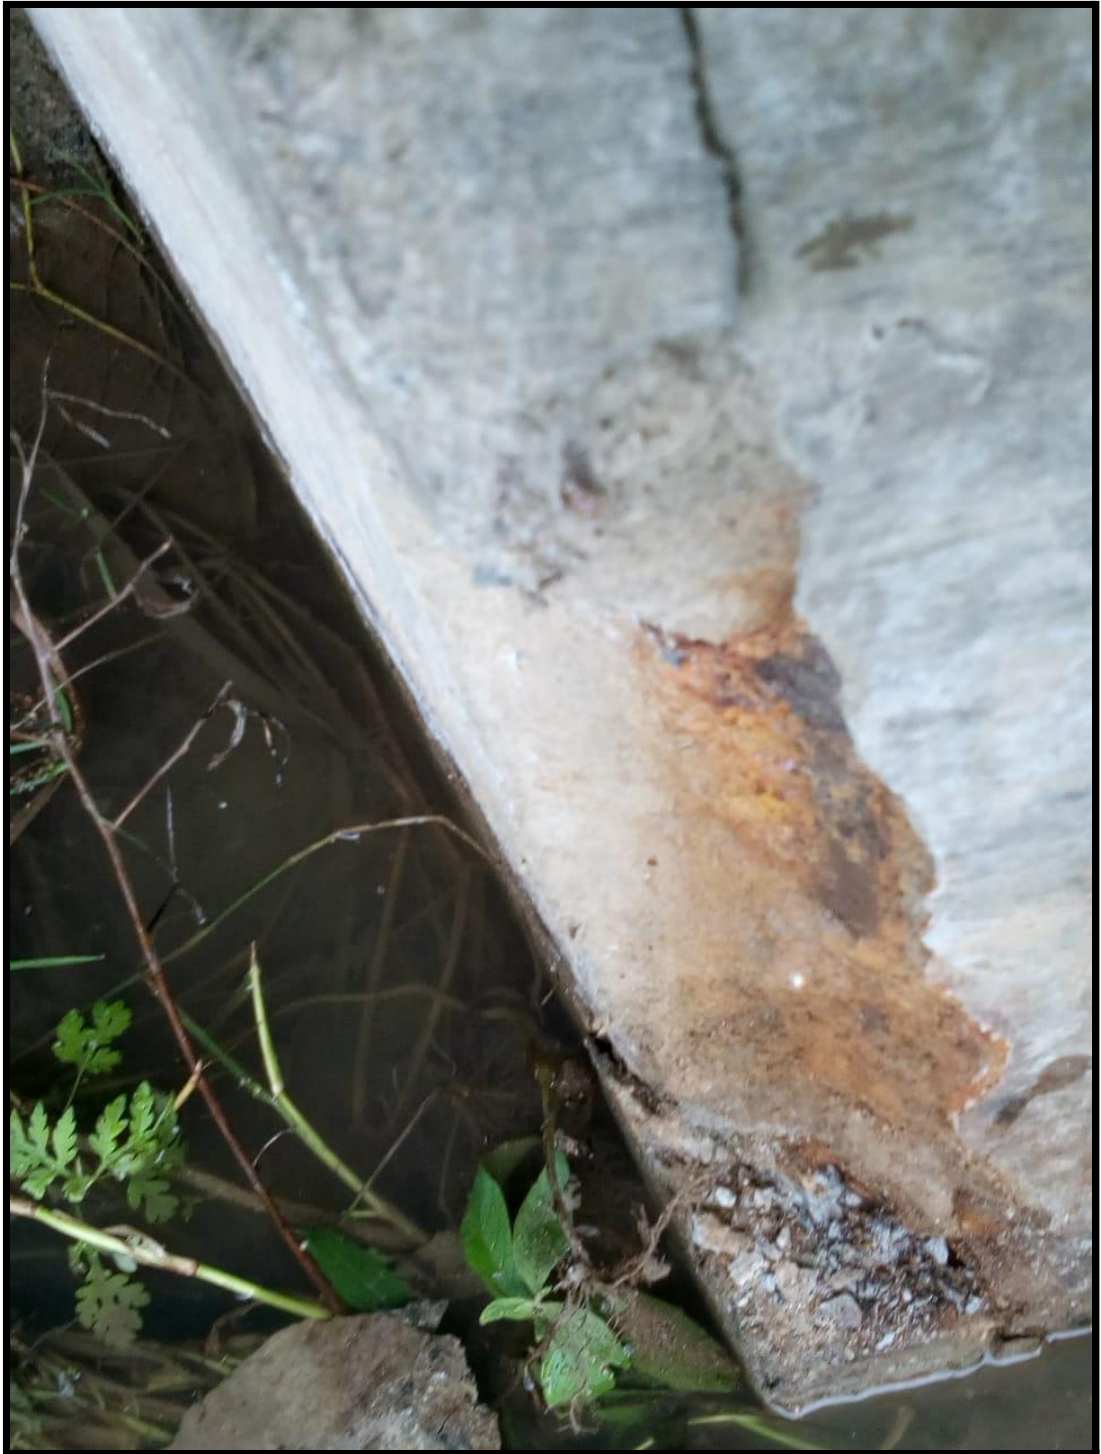
En otra sección de la losa se puede observar la corrosión del acero de refuerzo causado probablemente por la penetración de las sales provenientes del río.

En la inspección primaria se pudieron observar fisuras a causa de la corrosión de los aceros de refuerzo, producidos por el paso de los sulfatos a través de fluido rivereño.

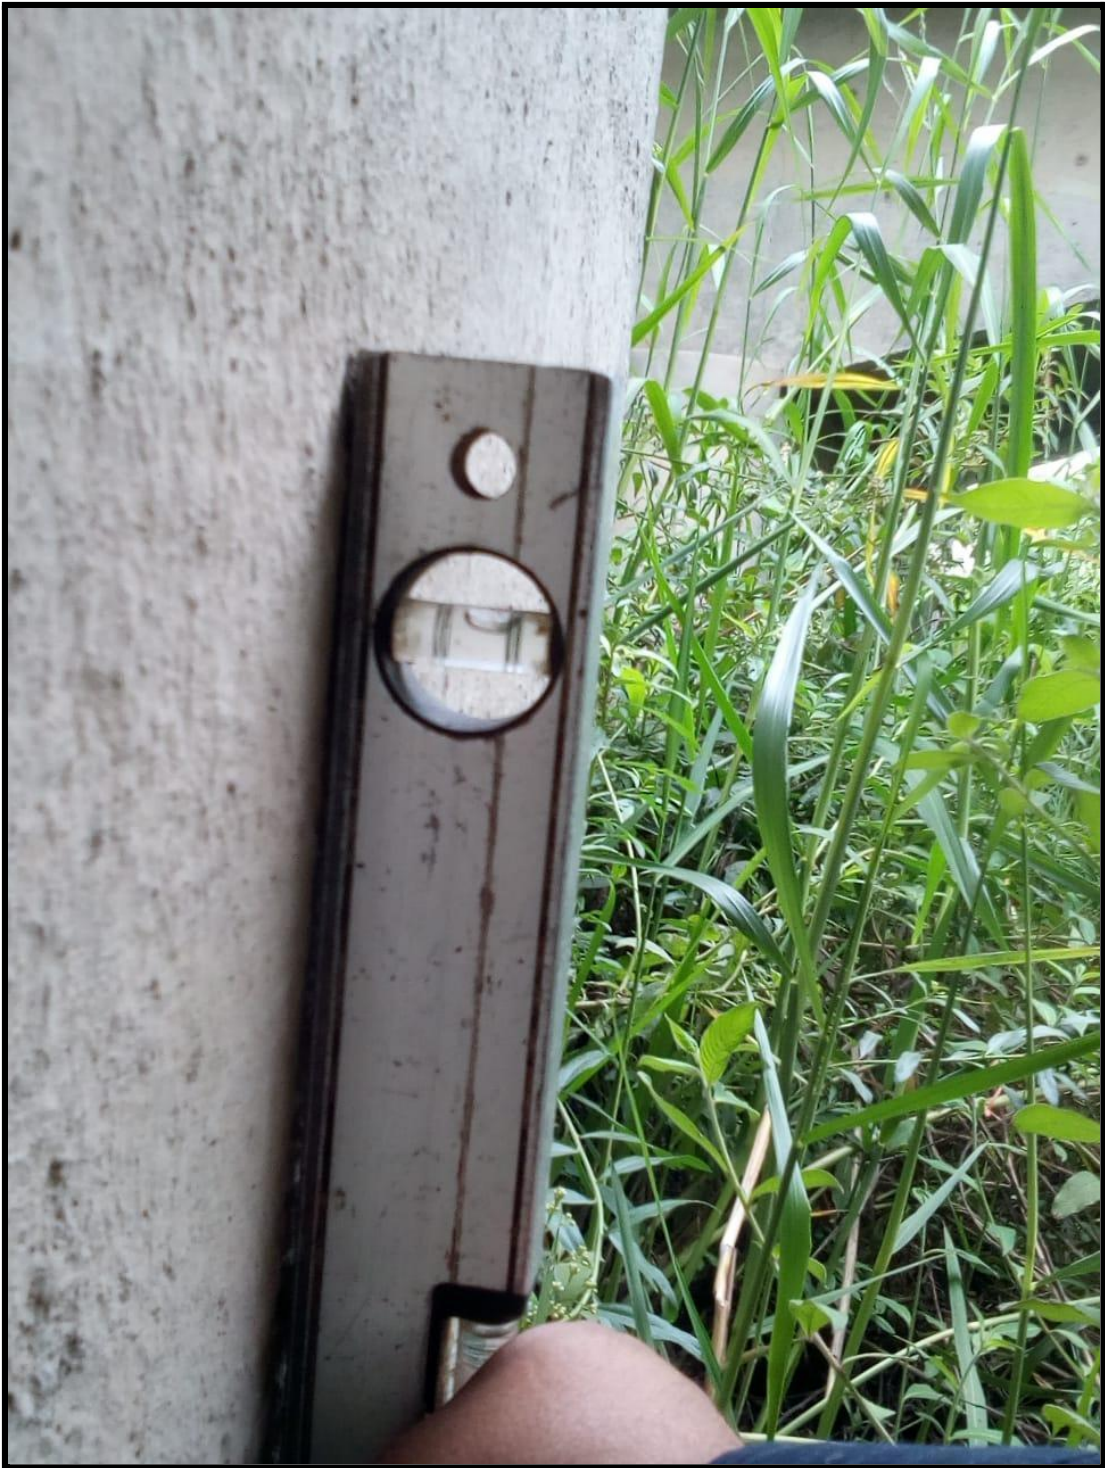
Por otro lado, en las paredes, observamos un desplazamiento en la parte superior que genera un desnivel vertical

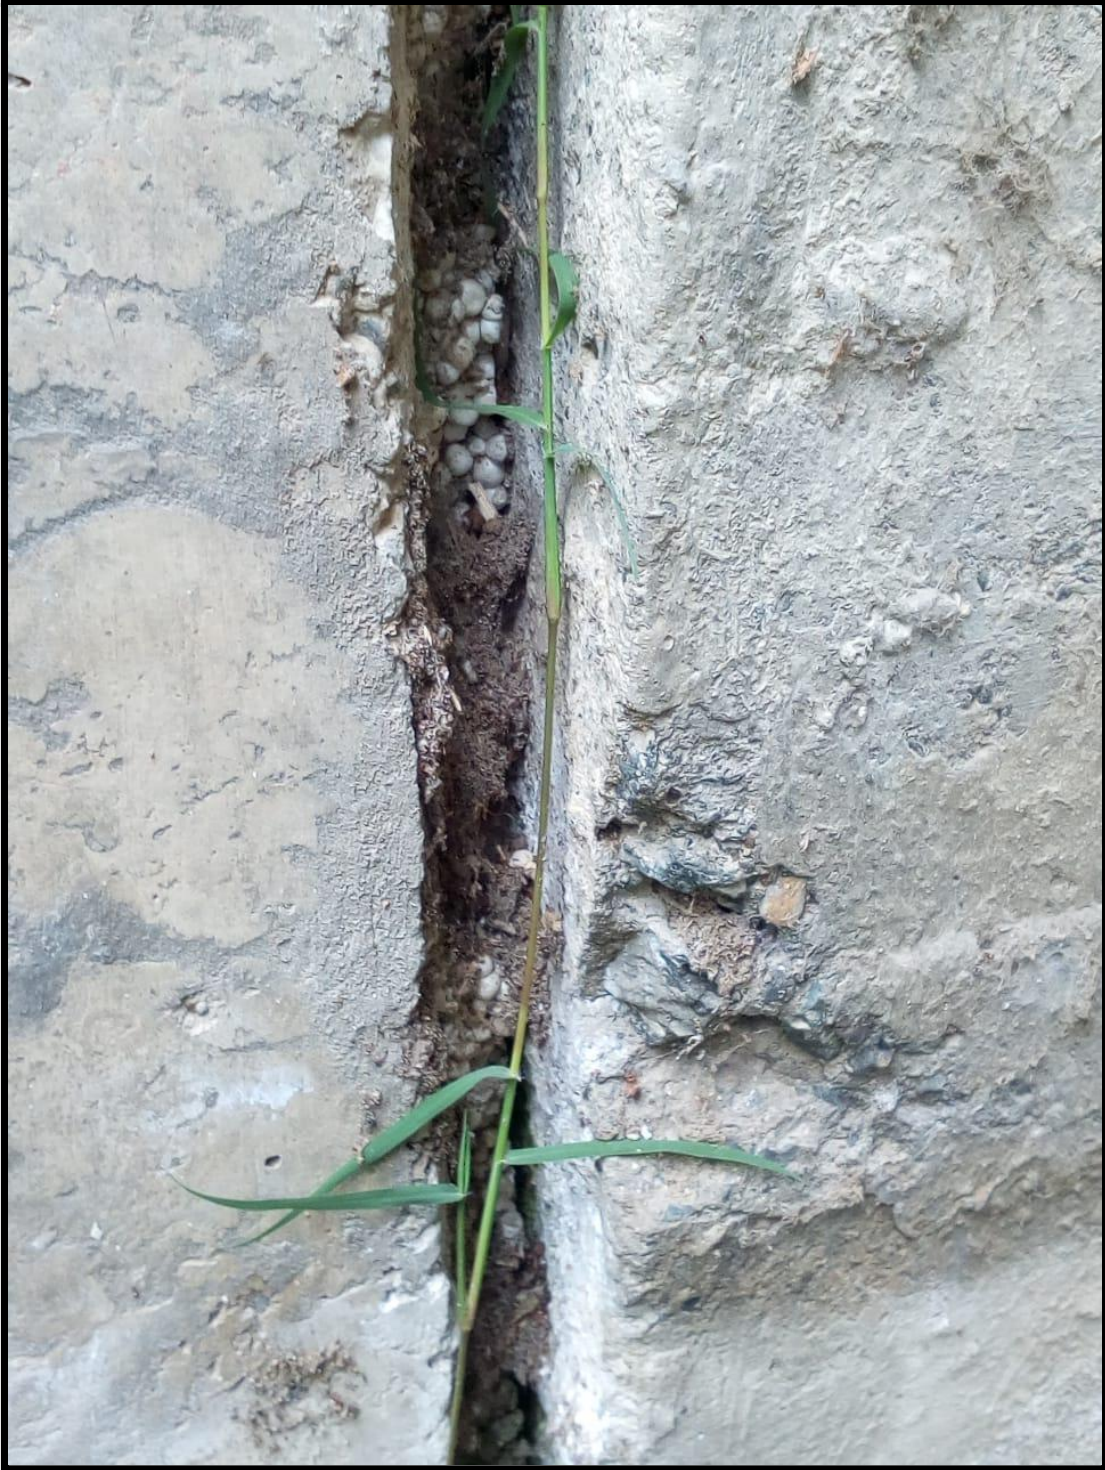
Se pudo observar también, como la materia orgánica está invadiendo las juntas de dilatación sísmica

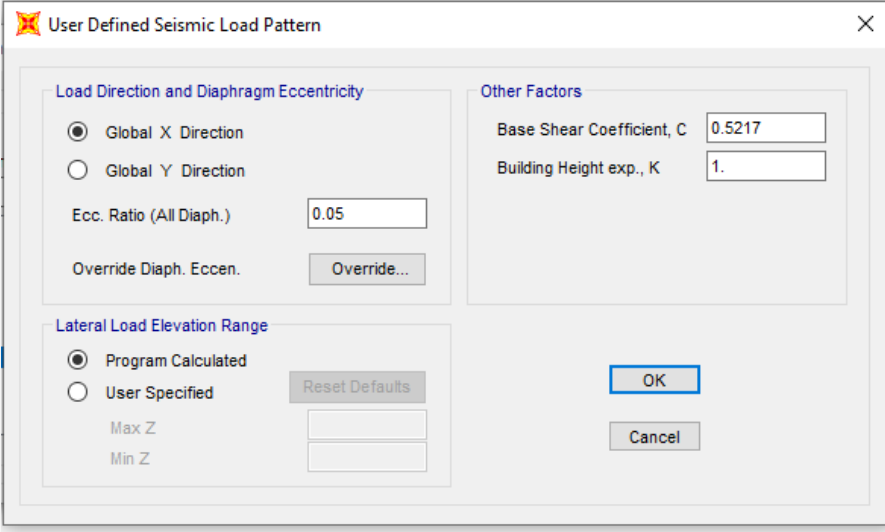
Figura 03. Asignación del coeficiente de cortante basal

- Load Direction and Diaphragm Eccentricity:**
 - Global X Direction
 - Global Y Direction
 - Ecc. Ratio (All Diaph.): 0.05
 - Override Diaph. Eccen.: Override...
- Other Factors:**
 - Base Shear Coefficient, C: 0.5217
 - Building Height exp., K: 1.
- Lateral Load Elevation Range:**
 - Program Calculated
 - User Specified (Reset Defaults)
 - Max Z: []
 - Min Z: []

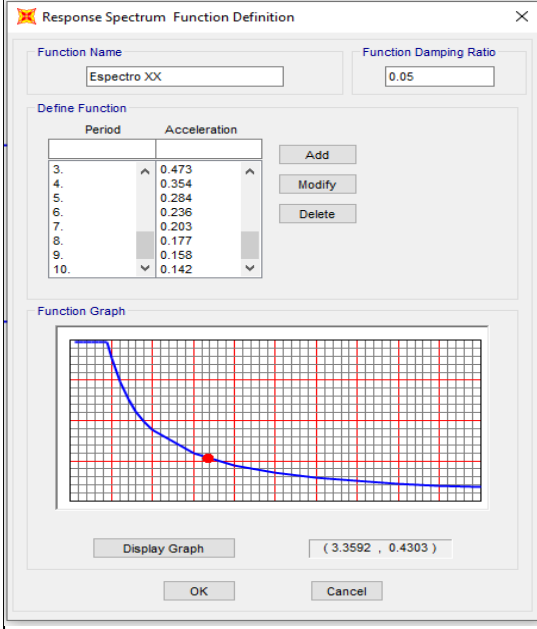
Figura 04. Importación del Espectro de Respuesta Inelástico

- Function Name: Espectro XX
- Function Damping Ratio: 0.05
- Define Function:**
