Análisis comparativo entre el método PCI Y VIZIR para la
evaluación superficial del pavimento flexible, Tramo Ticapampa –
Recuay – Ancash, 2021.

TESIS PARA OBTENER EL TÍTULO PROFESIONAL DE
INGENIERO CIVIL

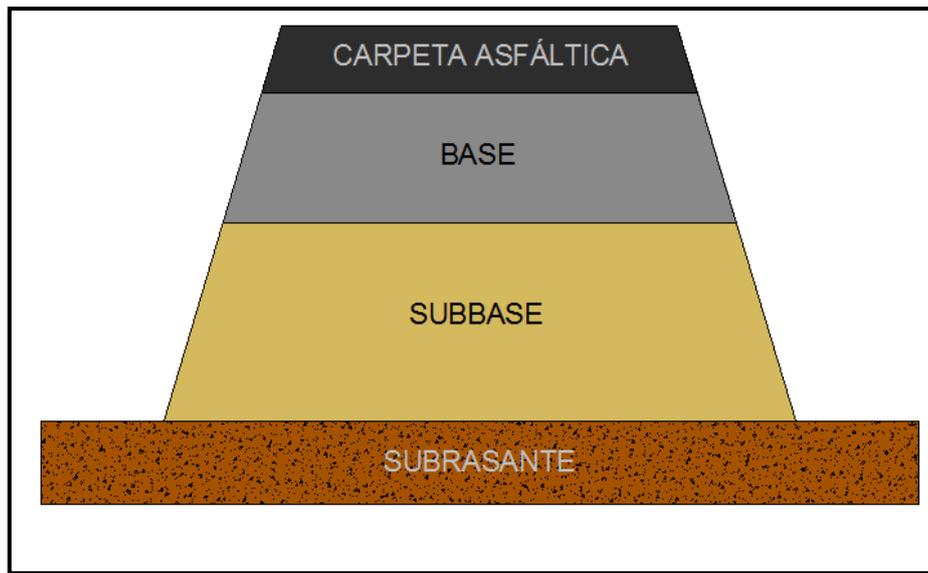
Figura 1. Estructura de un pavimento

La **Sub base** es la primera capa con un componente específico y su espesor varía de acuerdo al diseño, es la capa que va a tolerar a las capas de la carpeta asfáltica. Funciona como una capa de dren, en esta capa puede ser estabilizada con cal, asfalto u cemento.

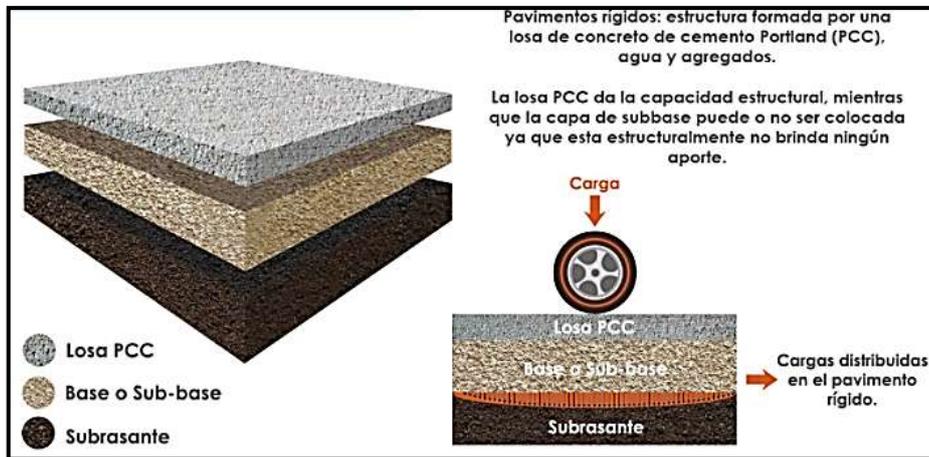
Figura 2. Estructura de un Pavimento Rígido

- Pavimento compuesto de concreto con juntas.
- Pavimento compuesto de concreto reforzado.
- Pavimento acompañado de juntas y asistencia de acero.

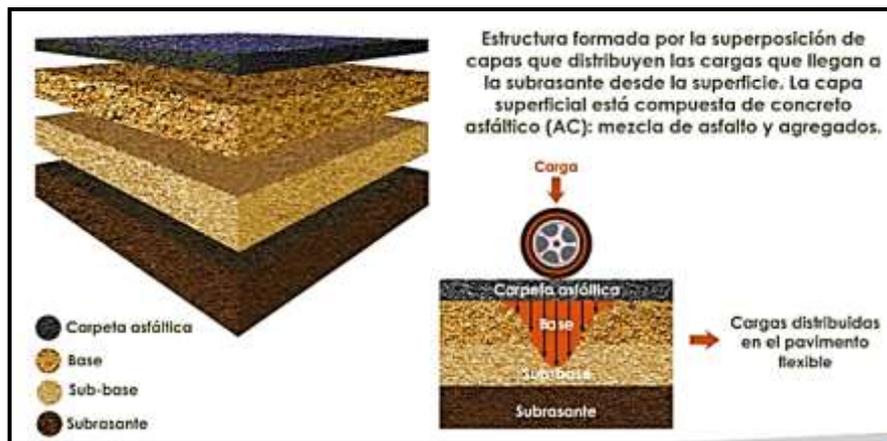
Figura 3. Estructura de un Pavimento Flexible

Está conformada por capas granulares que son: carpeta de rodadura base y subbase conformadas por un material bituminoso con aglomerantes, que es tomada como una carpeta de rodadura asfáltica sobre una capa granular que consta de mezcla asfáltica en frío o caliente, mortero asfáltico, micro pavement u macadam asfáltico. (MTC, 2018, p.27)

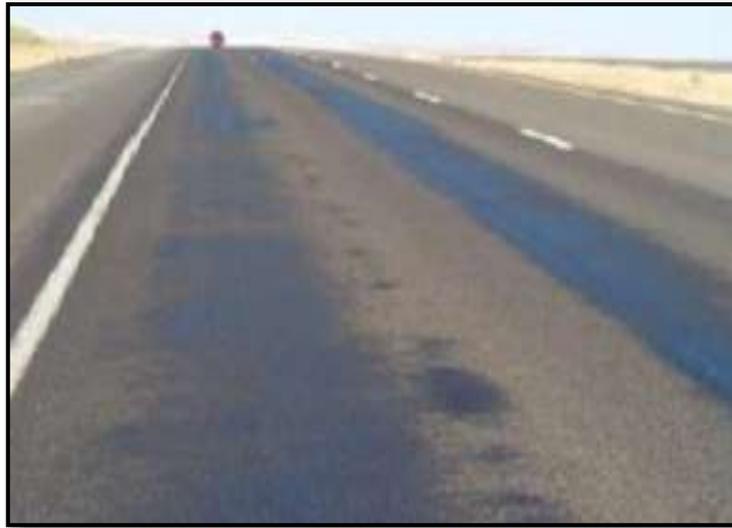
Figura 5. Exudación

Exudación, se muestra con la presencia de una capa de bituminosa en la superficie de la carretera que llega a ser de una textura brillante y pegajosa. Este tipo de defecto se debe al exceso de asfalto.

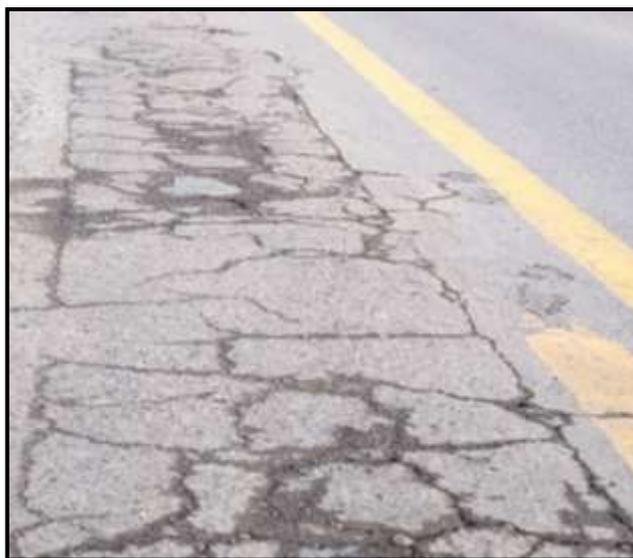
Figura 6. Agrietamiento en Bloque

Agrietamiento en Bloque, son hendiduras que están unidas y se encuentra en forma rectangular en pavimento y pueden variar de tamaño. Son provocadas por la inflexión del asfalto y el cambio brusco de temperatura. Se puede dividir en tres niveles de seguridad:

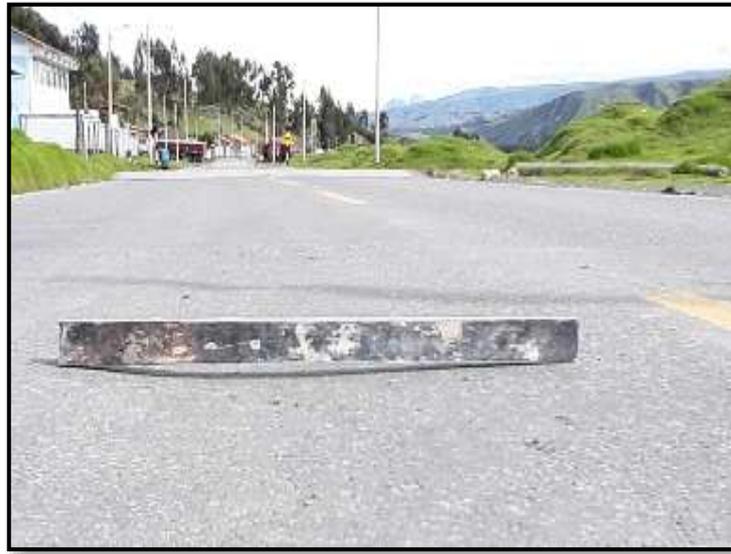
Figura 7. Hundimiento

Abultamiento y Hundimiento, se presentan por un bache en unos desplazamientos horizontales ondulados en la parte superior de la calzada. Son causados por la penetración del material y levantamiento de grietas en combinación con las cargas del tráfico y la expansión por congelación de la superficie de rodadura y en cuanto a los hundimientos tienen desplazamientos hacia la parte inferior del pavimento son originados por varios factores como por ejemplo: el asentamiento de la subrasante, deficiencias durante la compactación, deficiencias en el drenaje afectado así a los materiales granulares y circulación del tránsito muy pesado, los tipos de severidad se clasifican de la siguiente manera:

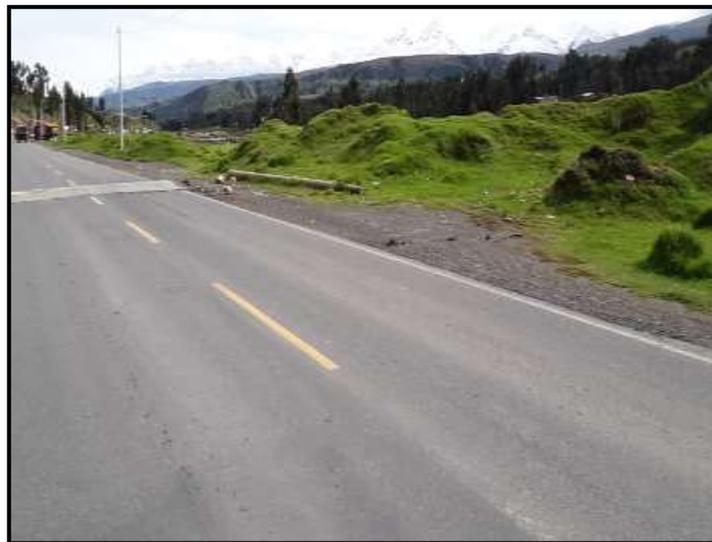
Figura 9. Depresión

Depresión son fallas localizadas en la superficie del pavimento con una elevación más baja a diferencia del pavimento que está a su alrededor. La degradación es visible después de la lluvia, a través de las formaciones de charcos en el pavimento. Las depresiones se deben por el hundimiento de la superficie del pavimento flexible o

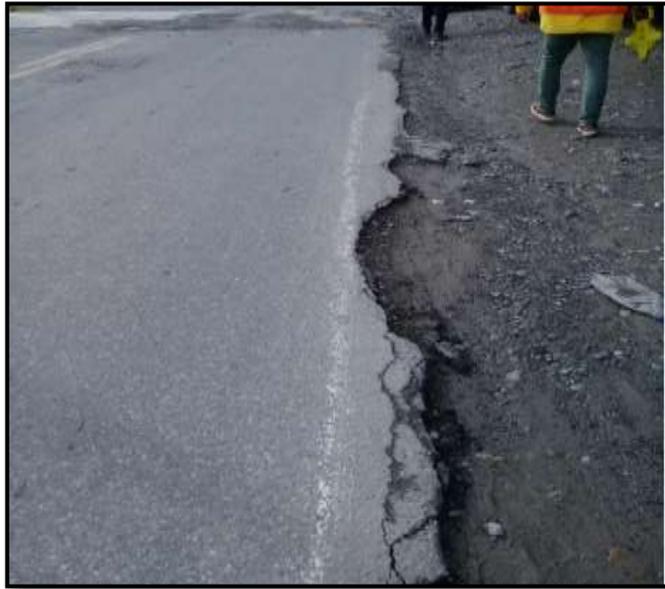
Figura 11. Grieta de borde

Grieta de borde, es causada por el debilitamiento de la base en el área del pavimento a una distancia de 0.30 a 0.50 m. Este tipo de daño es causado por el debilitamiento de la base en el área cercana al borde del pavimento lo cual genera un efecto abrasivo de arena suelta en bloque provocando así su desintegración. Tiene un nivel de severidad de a siguiente manera:

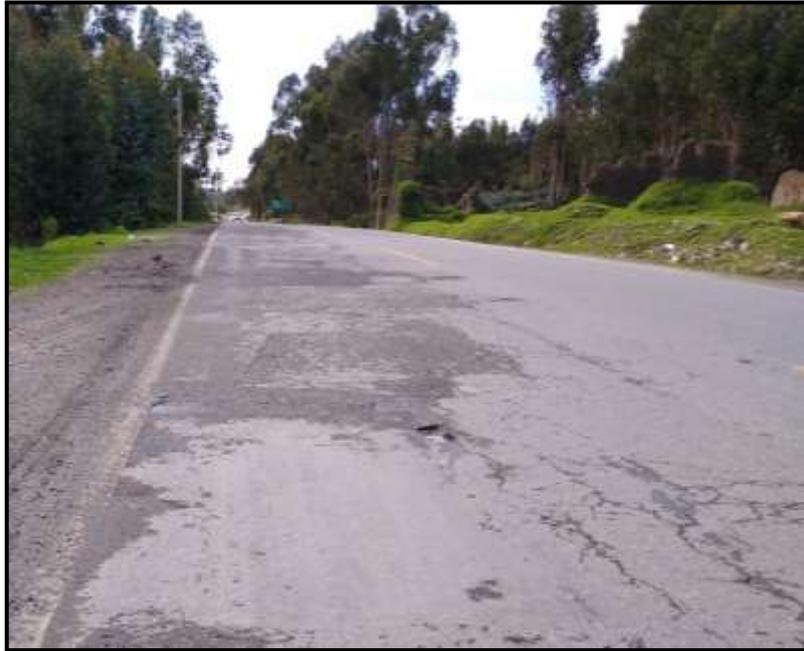
Figura 12. Grieta Longitudinal y transversal

Grieta Longitudinal y transversal, tipo de daño que ocurre cuando las fisuras están prolongadas en el eje de la superficie con dirección al carril del tráfico ocasionadas debido al mal procedimiento constructivo del carril y también por las temperaturas bajas lo que causa la fatiga en la superficie del pavimento flexible, la fatiga en la estructura ocasionada por la carga de tránsito, capa de rodadura con escaso espesor. Presenta los siguientes tipos de grado severidad:

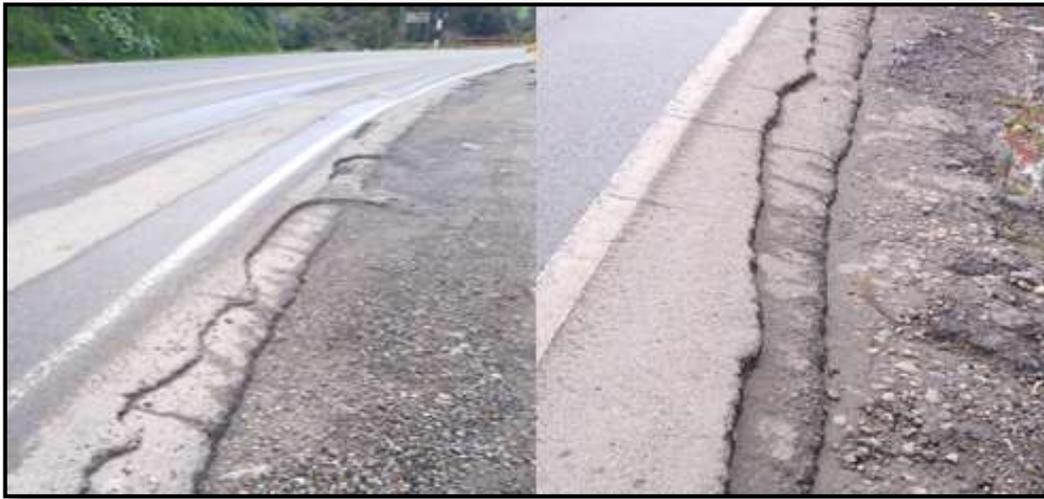
Figura 14. Grieta de reflexión de Junta

Desnivel Carril /Berma, tipo de falla que ocurre por diferencias de alturas entre la berma y los bordes de la calzada, se origina a causa de la colocación de una subcarpeta en la calzada. Los niveles de severidad son:

- L: Realizar sellado en distancias > a 3 mm.
- M: Realizar parcheo en áreas con profundidad considerable.
- H: Realizar una restauración en la junta.

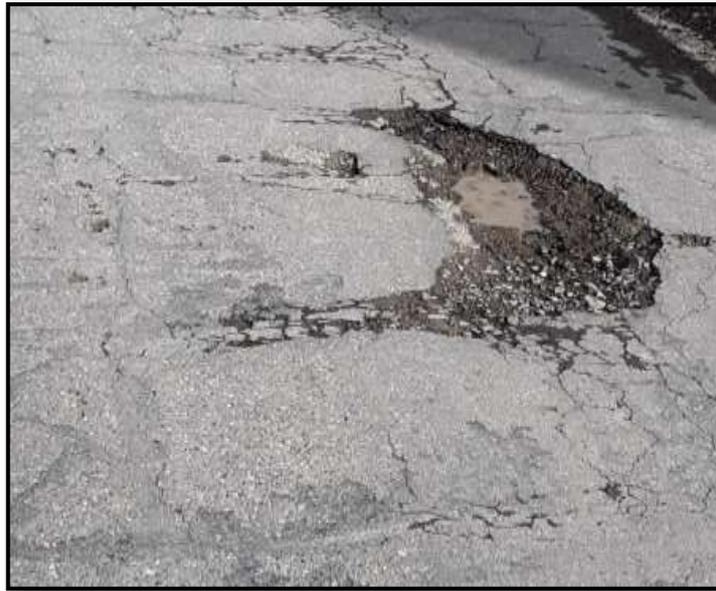
Figura 15. Parcheo de severidad alta

Parqueo, son áreas resanadas con un material parecido al existente, se crearán para subsanar en lugares que ha ocurrido un deterioro de la carpeta asfáltica. Esto se dan principalmente por el inadecuado proceso constructivo se clasifica en tres tipos de severidad:

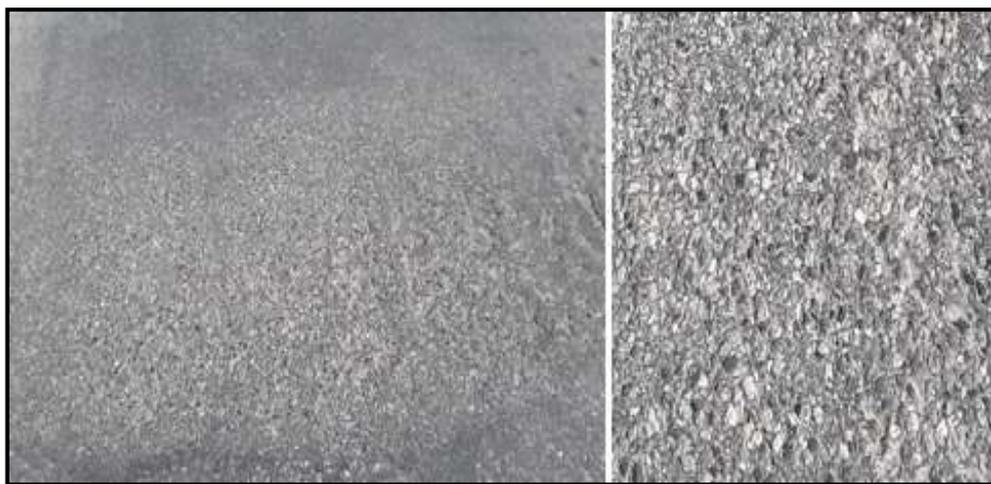
Figura 16. Pulimiento de Agregados

Pulimiento de Agregados, empieza a presentar un aspecto muy rugoso en su superficie esto se da debido a las cargas repetitivas en dicho punto. No tiene ningún nivel de severidad determinado, pero si posee una alternativa de reparación la cual consiste en realizar un tratamiento superficial, fresado y sobre carpeta.

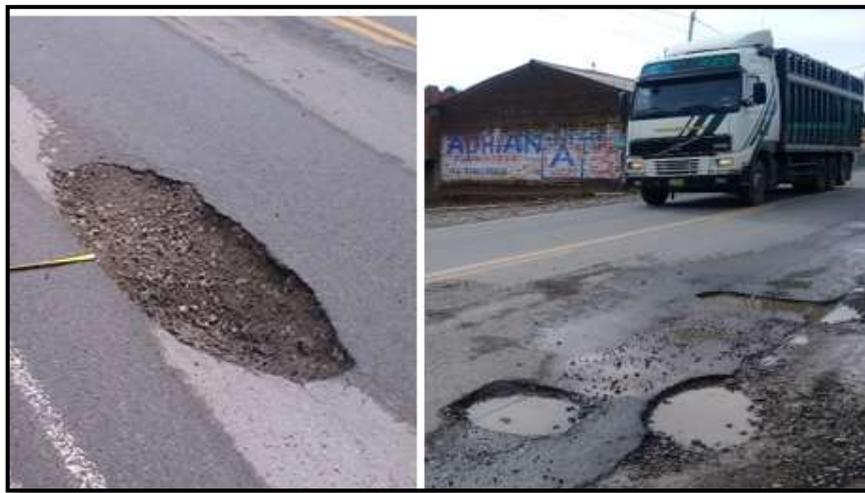
Figura 18. Hueco y Baches severidad media

Huecos /Baches, son pequeños desprendimientos sobre la superficie de rodadura, normalmente con diámetros < a 0.90 cm de forma circular. Los baches ocurren cuando el tránsito inicia a desprender áreas pequeñas de la superficie de rodadura. La disgregación de la calzada aumenta a causa de una deficiente dosificación de materiales en su superficie, a menudo los baches son fallas relacionadas a una condición ocasionada por la estructura y no deben ser confundidos con desprendimiento o erosión.

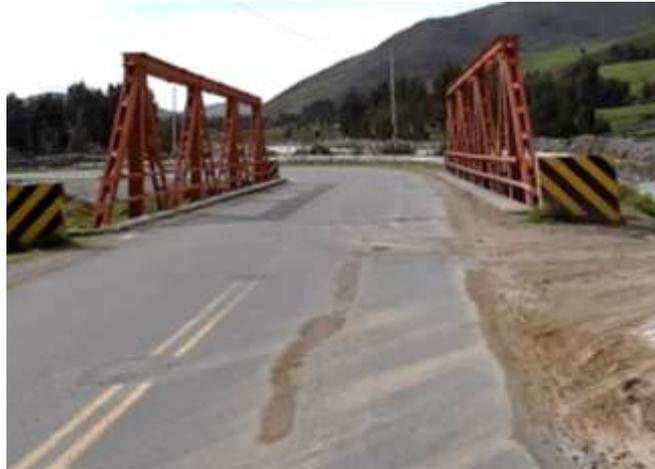
Figura 19. Ahuellamiento

Ahuellamiento, es un deterioro que se da sobre la carpeta de rodadura del pavimento ocasionado por las franjas del recorrido de los neumáticos de los vehículos lo cual genera un desgaste de la superficie de rodadura y deformaciones en este. Se clasifica según las siguientes categorías de severidad:

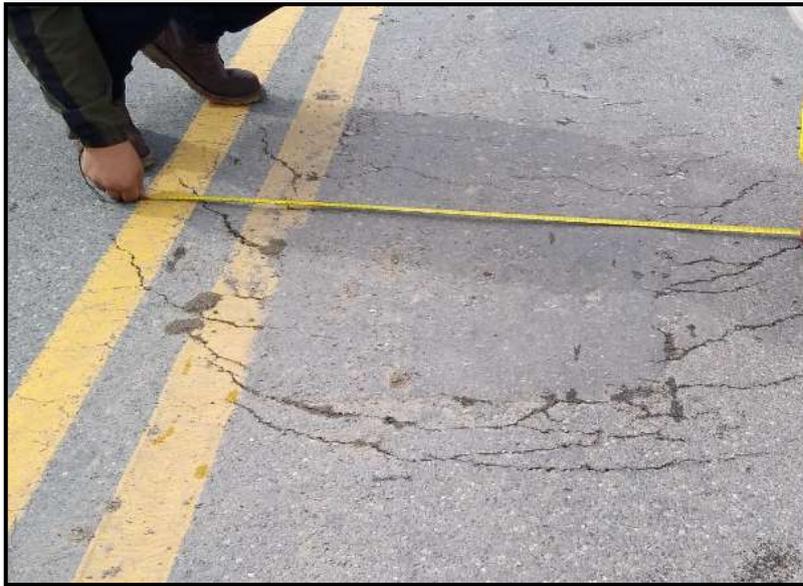
Figura 21. Grietas Parabólicas

Grieta Parabólica, son deslizamientos en forma de semicírculos. Son provocados por la fricción de las ruedas las cuales ocasionan deformación en la capa superior de rodadura. Esta falla se da cuando el diseño de mezcla asfáltica es de baja resistencia. Se clasifica en 3 tipos de nivel de severidad:

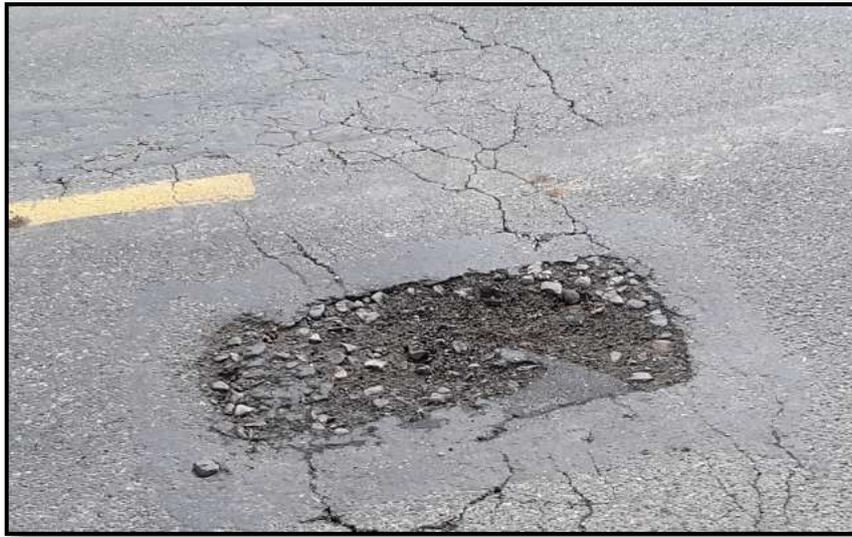
Figura 23. Desprendimiento de agregados

Desprendimiento de agregados, es el desprendimiento del material en la capa superficial del pavimento, esta falla sucede cuando la mezcla es de una baja calidad. Se da en 3 niveles:

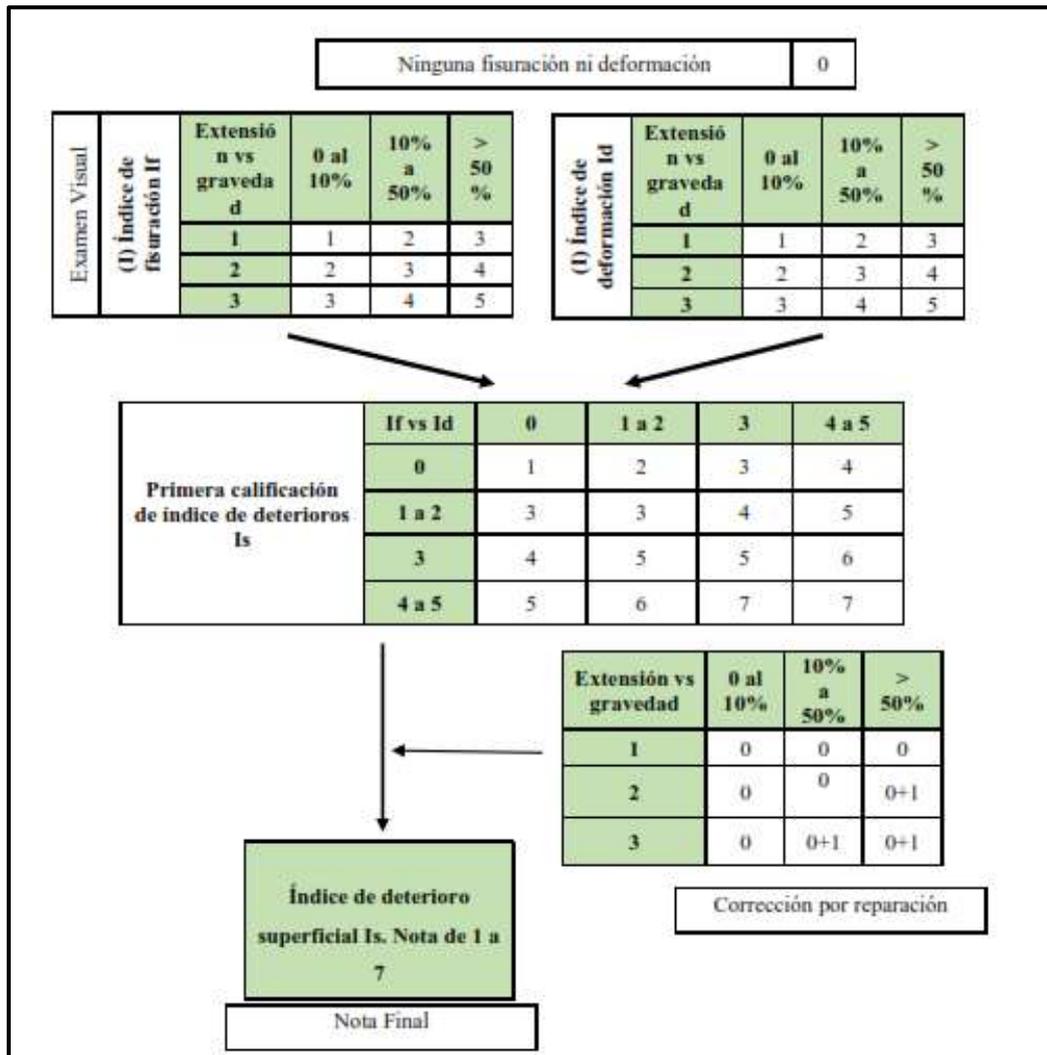
Figura 31. Determinación para el índice de deterioro superficial

La relación entre el If y Id faculta tener el índice inicial de calificación de la falla, esta estimación se encuentra dentro un rango de uno a siete, esto es mucho más alto a la medida que el pavimento presenta mayor cantidad y/o severidad o extensión de fallas. El valor de degradación debe de cambiarse primero por el alcance de la extensión y de la calidad en los trabajos de parcheo y bacheo, esta corrección podría incrementar el índice de deterioro de la superficial (Is).

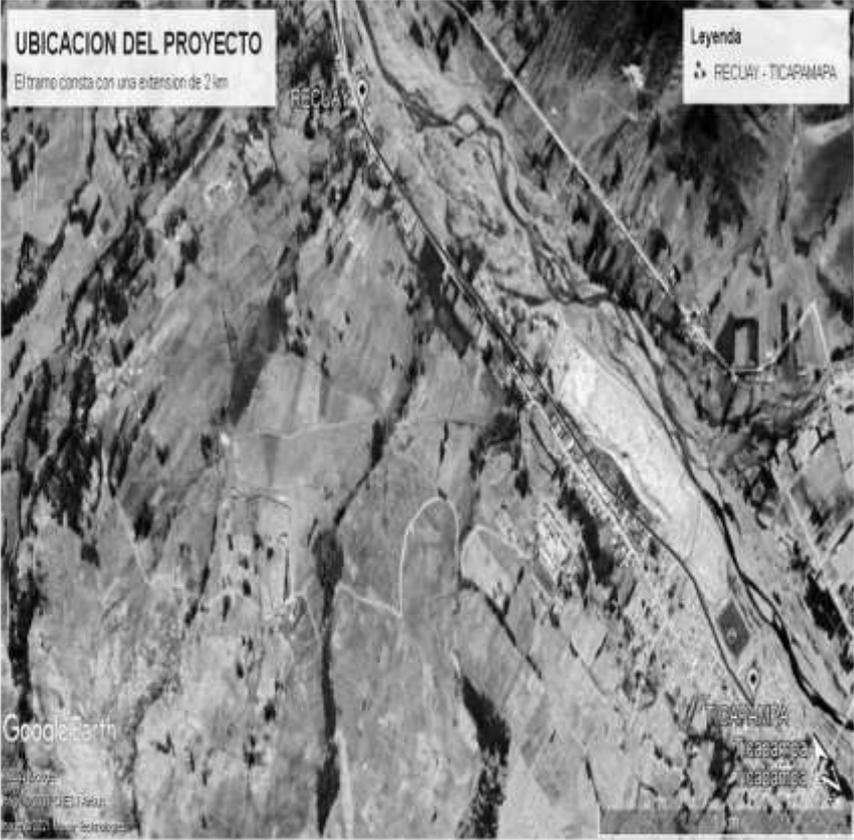
VISION E INSPECCION DE ZONAS E ITINERARIOS EN RIESGO (VIZIR)			
		PAVIMENTO FLEXIBLE - CARPETA ASFÁLTICA			
Via:		RECUAY - CATAC			
Evaluado por:	Brydt M. y	PAVIMENTO FLEXIBLE - CARPETA ASFÁLTICA		Área de tramo:	
Fecha:	13 de Enero del 2021	Progresiva inicial:	PE3N+539	Progresiva final:	PE3N+584
Severidad:	LOW (Baja) L	MEDIUM (Media) M		HIGH (Alto) H	m2
1	Ahuellamiento

2	Grietas longitudinales por fatiga				
3	Piel de cocodrilo				
4	Bacheos y Parcheos				
5	Fisura longitudinal junta de				
6	Fisura transversal junta de construcción				
7	Fisura de construcción térmica				
8	Fisura parabólica				
9	Fisura de borde				
10	Ojo de pescado				
11	Desplazamiento o abultamiento				
12	Perdida de película ligante				
13	Perdida de agregado				
14	Descascaramiento				
15	Pulimiento de agregados				
16	Exudación				
17	Afloramiento de agregados				
18	Afloramiento del agua				
19	Desintegración de bordes en el

20	Escalonamiento entre berma y calzado				
21	Erosión de bermas				
22	Segregación				
Tramo:	1-Dic	CALZADA IZQUERDA			
Ancho de vía:	7m.				
Longitud Unidad:	45				
Área de muestra:	315 m.				
$\text{DENSIDAD \%} = \frac{\text{Longitud de unidad}}{\text{Área de muestra}} \times 100$					
Severidad:	LOW (Baja) L	MEDIUM (Media) M	HIGH (Alto) H		
TRAMO	TIPO DE FALLA	SEVERIDAD	ÁREA TOTAL (M2)	DENSIDAD	
Tramo 1	4.- Bacheos y Parcheos	H	5	1.59

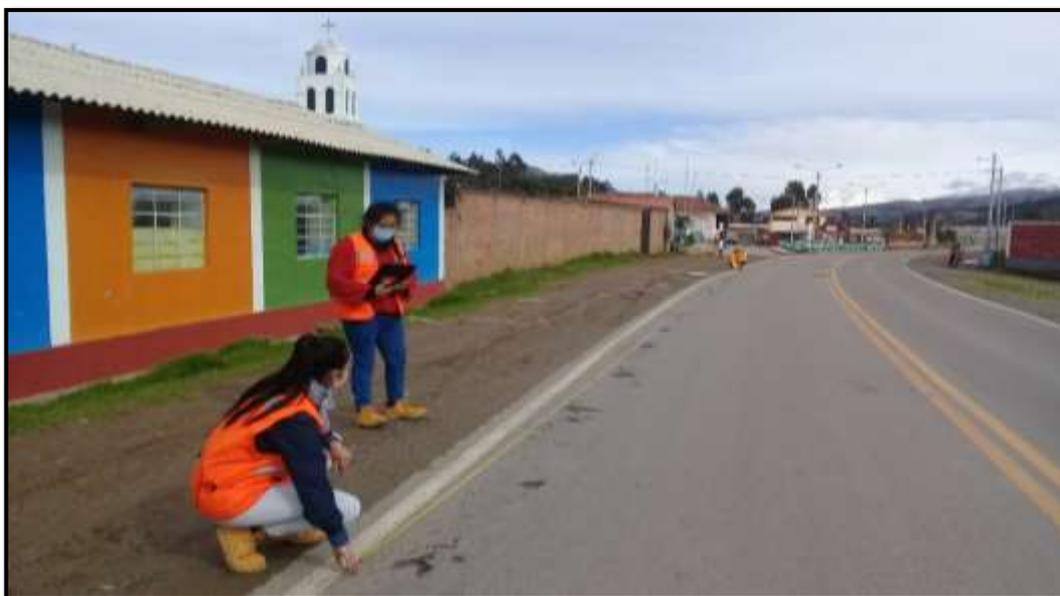
Figura 53. Trabajo de medición y evaluación en tramo con fisuras de borde.

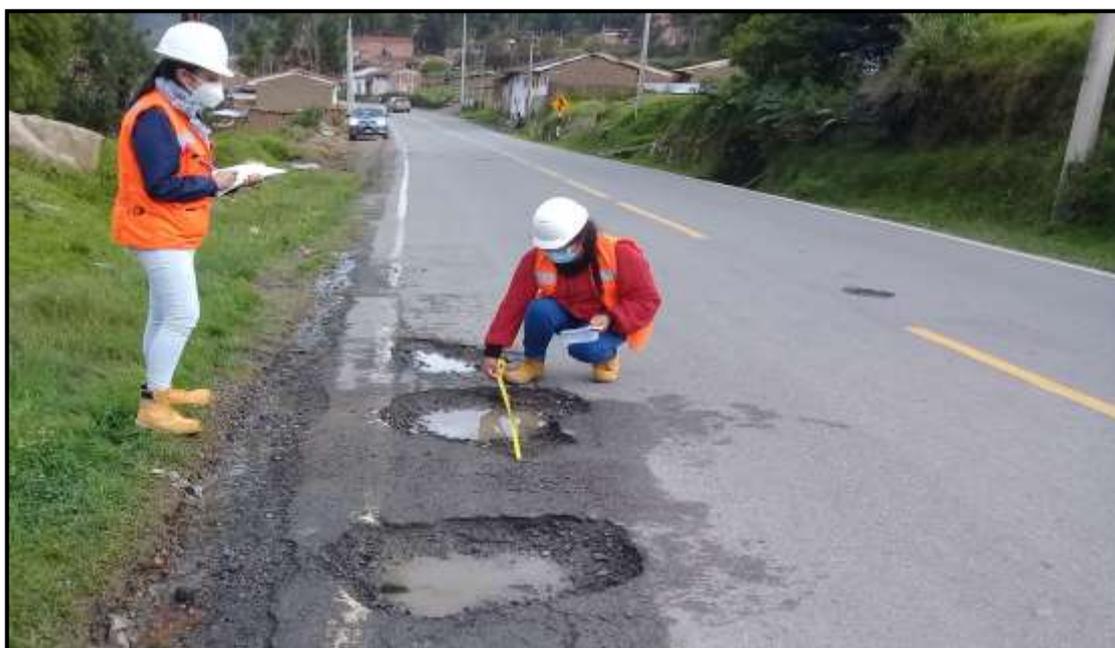
Figura 54. Mediciones y evaluación en falla de bacheo, fisura de borde y pulimiento de agregados

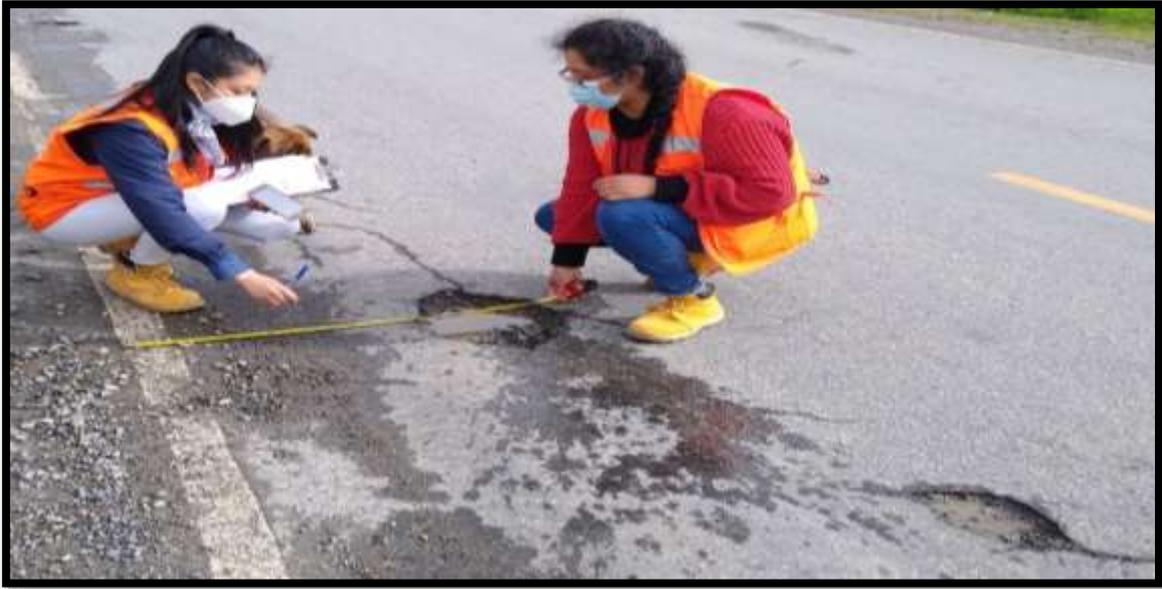
Figura 55. Inspección y medición en falla Bacheo u Huecos

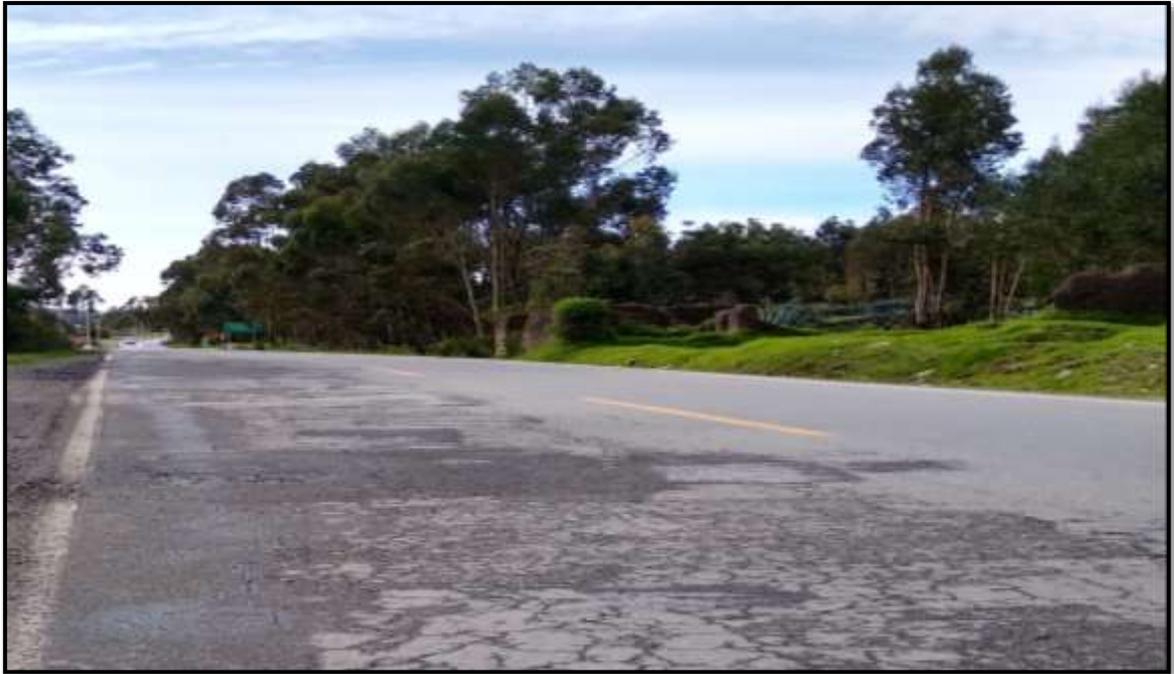
Figura 57. Tipo de falla piel de cocodrilo y parcheo en tramo crítico.

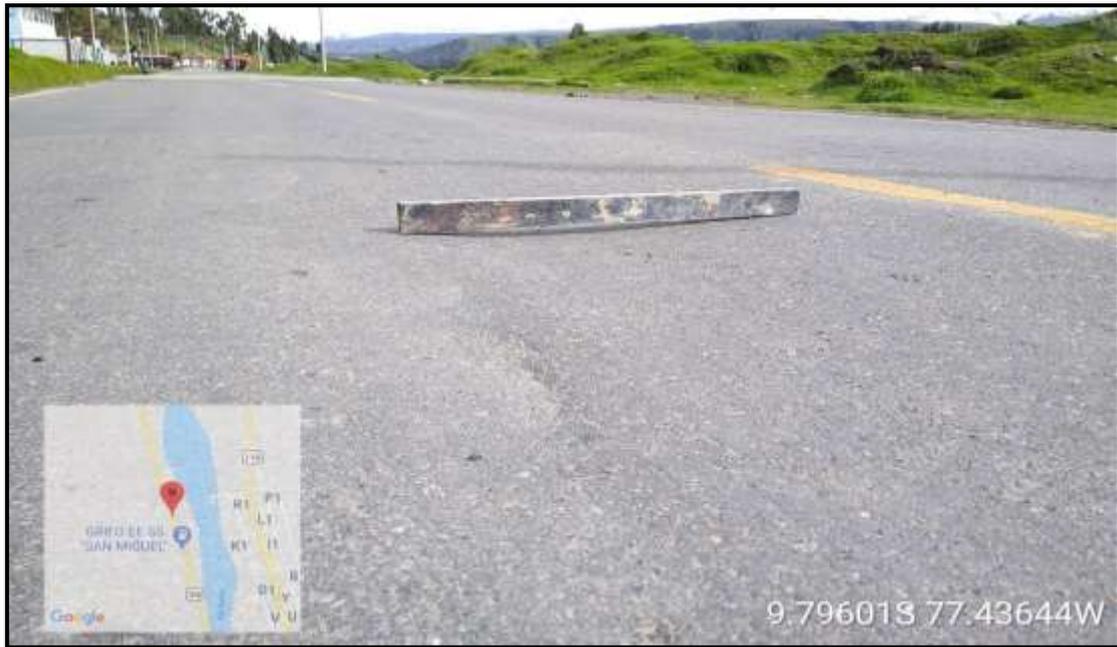
Figura 59. Ubicación de tipo de falla hundimiento acompañado de desintegración de agregados.

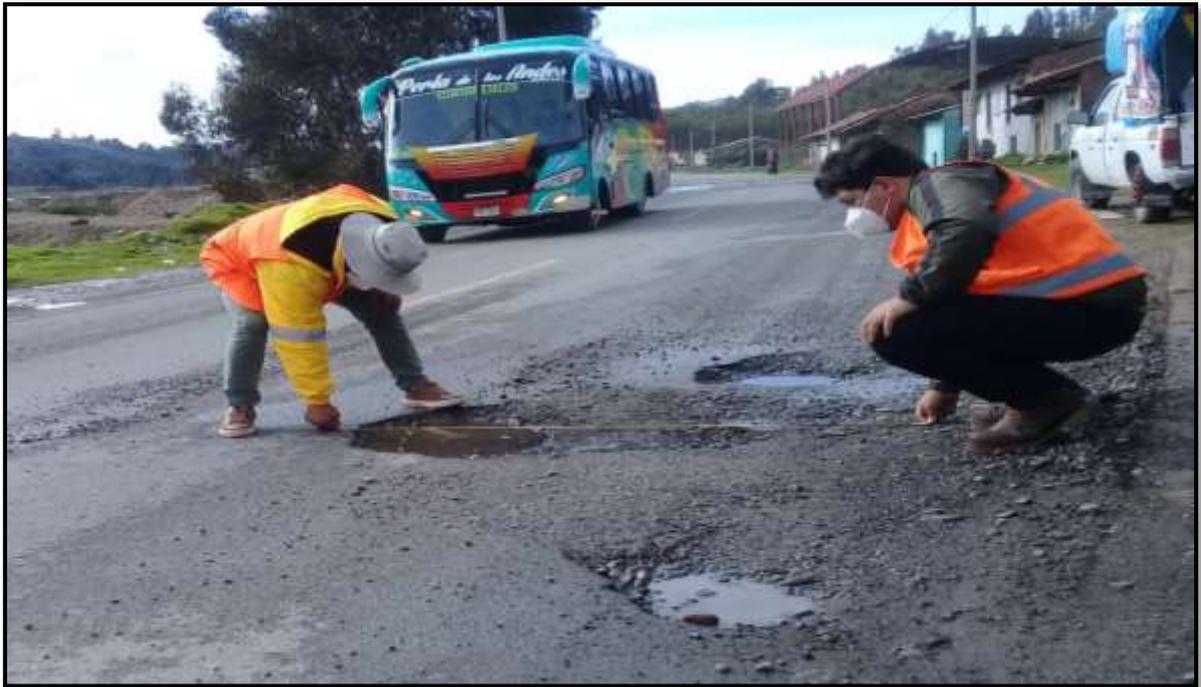
Figura 61. Inspección y calificación de falla tipo bacheo y parcheo con fisura de borde.

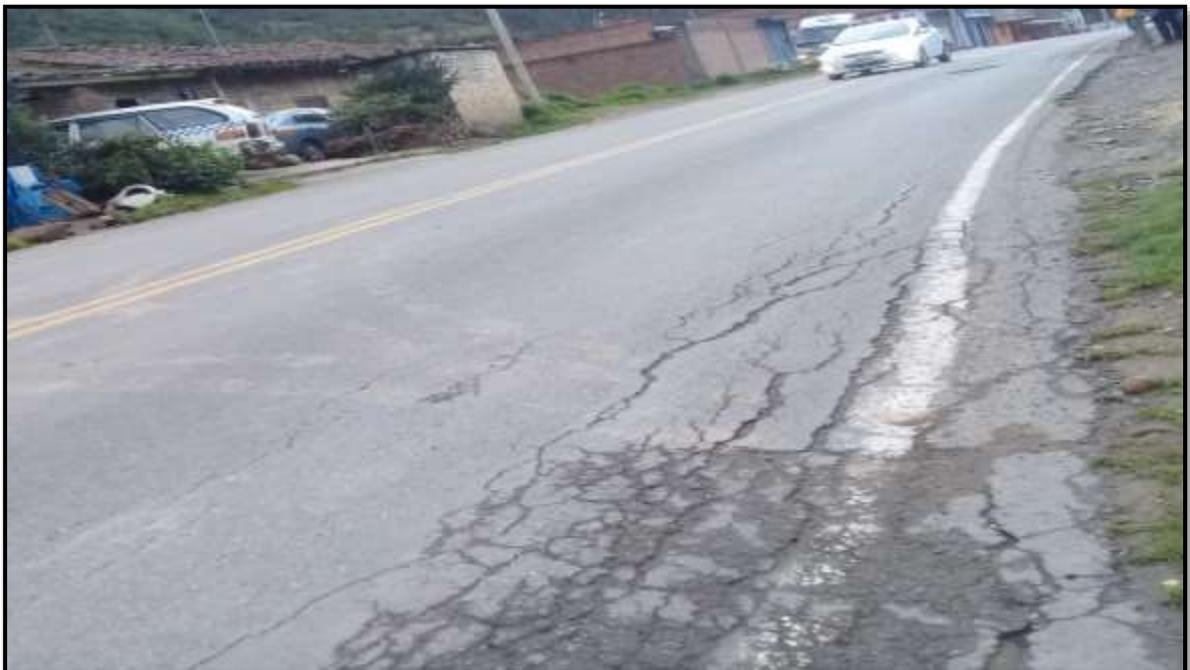
Figura 62. Falla tipo grieta longitudinal y transversal acompañado con fisura de borde.

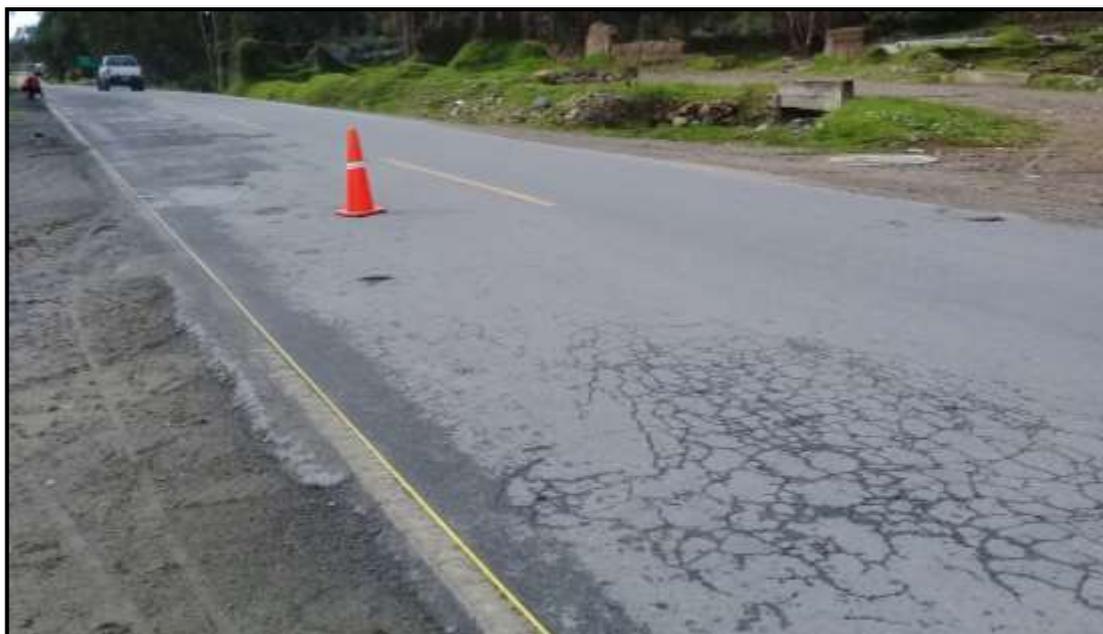
Figura 63. Falla tipo piel de cocodrilo con parcheo.
