UNIVERSIDAD CÉSAR VALLEJO

“Centro de interpretación para la difusión y conservación
del patrimonio arqueológico del Valle del Rio Chillón, en
el distrito de Puente Piedra, Lima -Peru”

**TESIS PARA OBTENER EL TÍTULO PROFESIONAL DE:
ARQUITECTO**

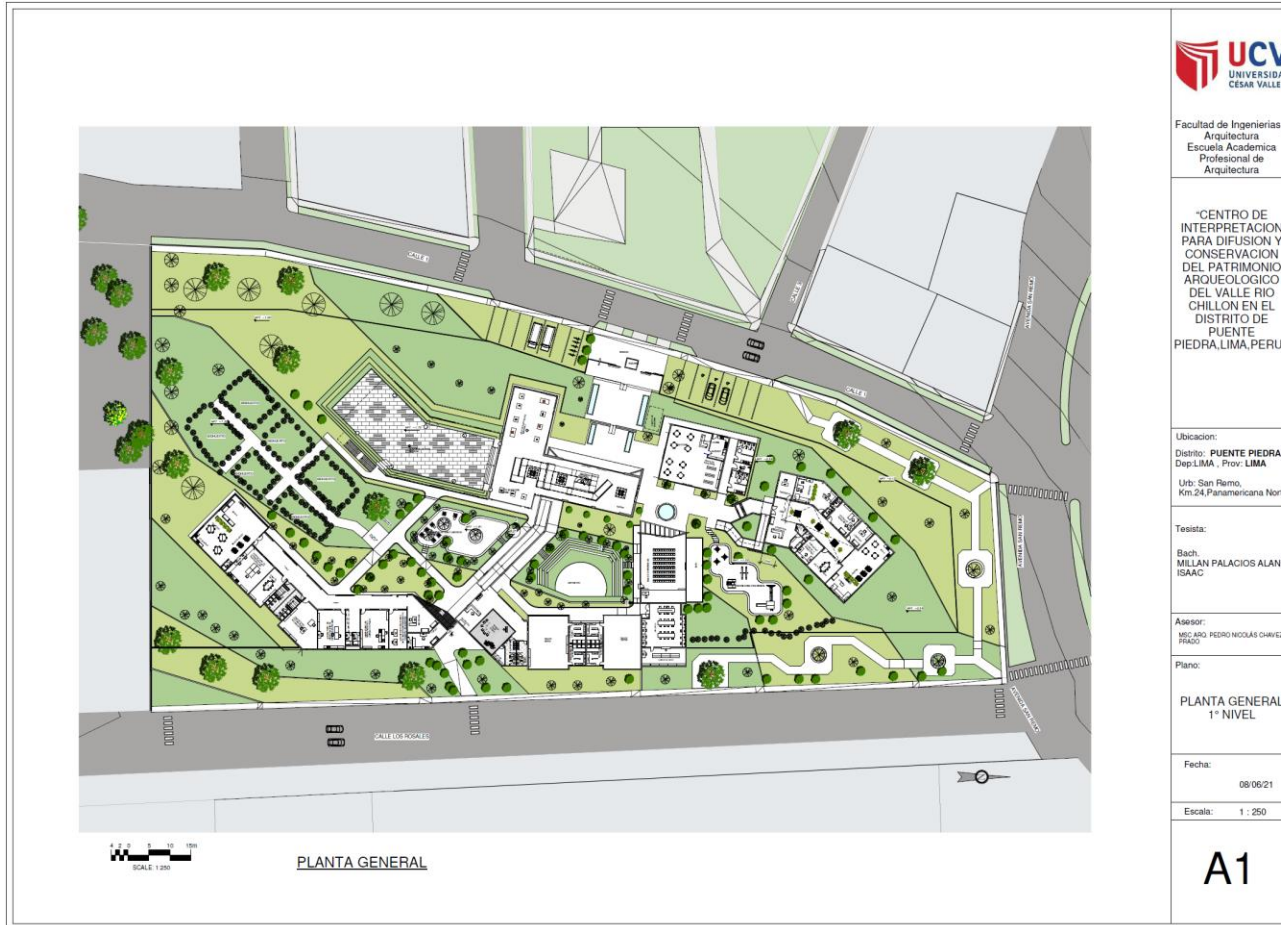
Planta: 1er Nivel

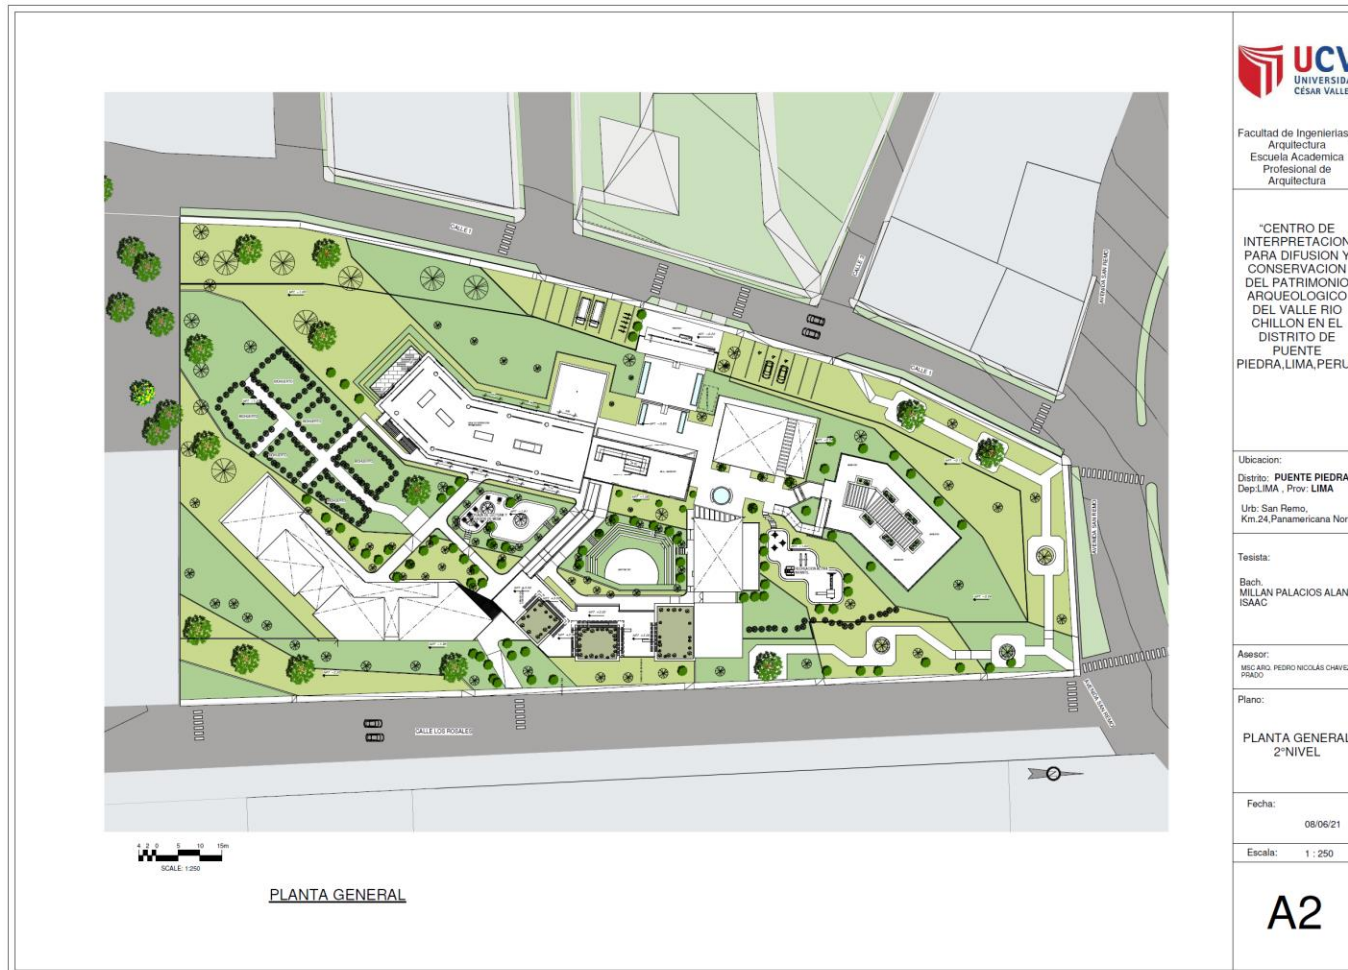
Planta: 2do Nivel

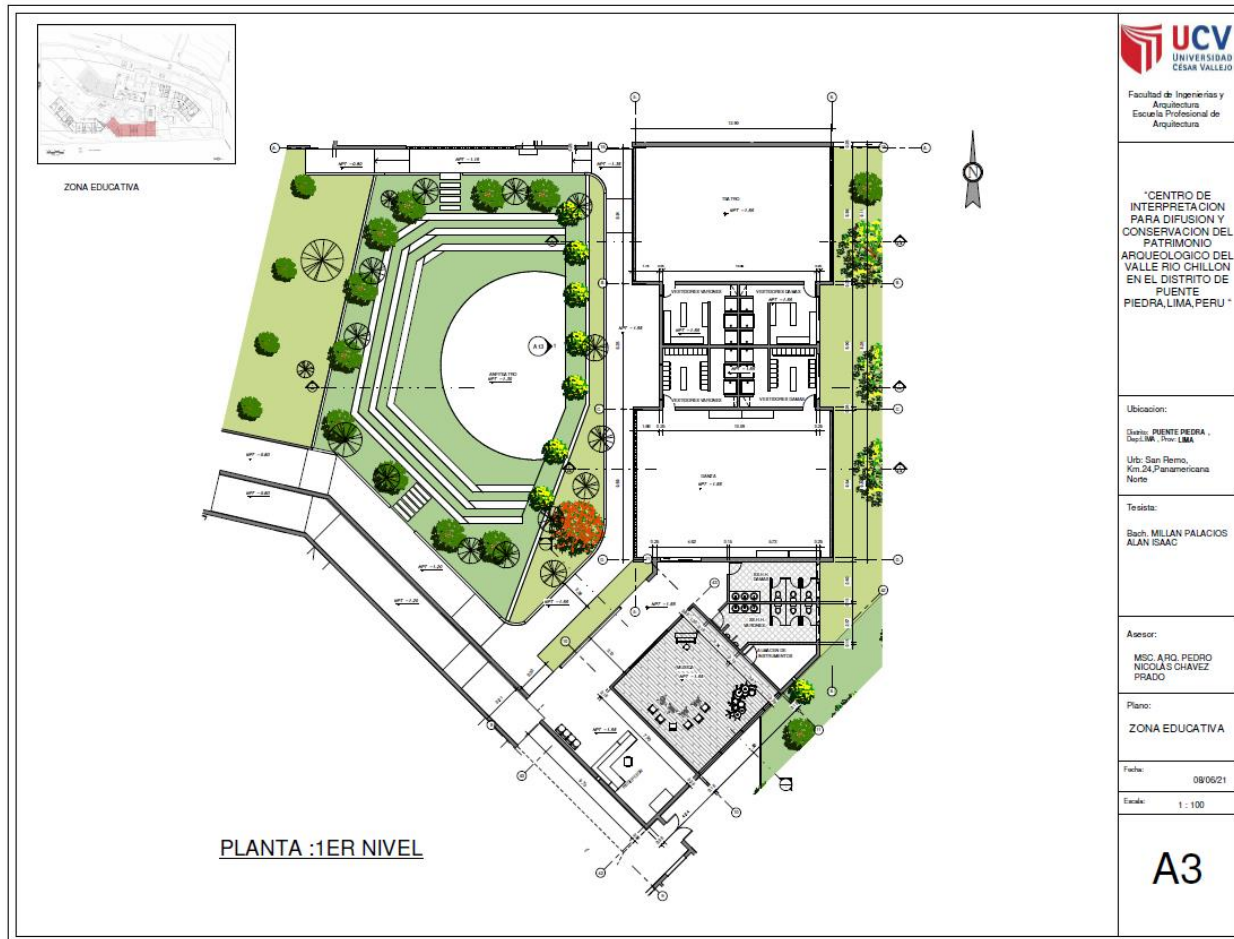
5.3.4.1 Zona Educativa – Planta 1er Nivel

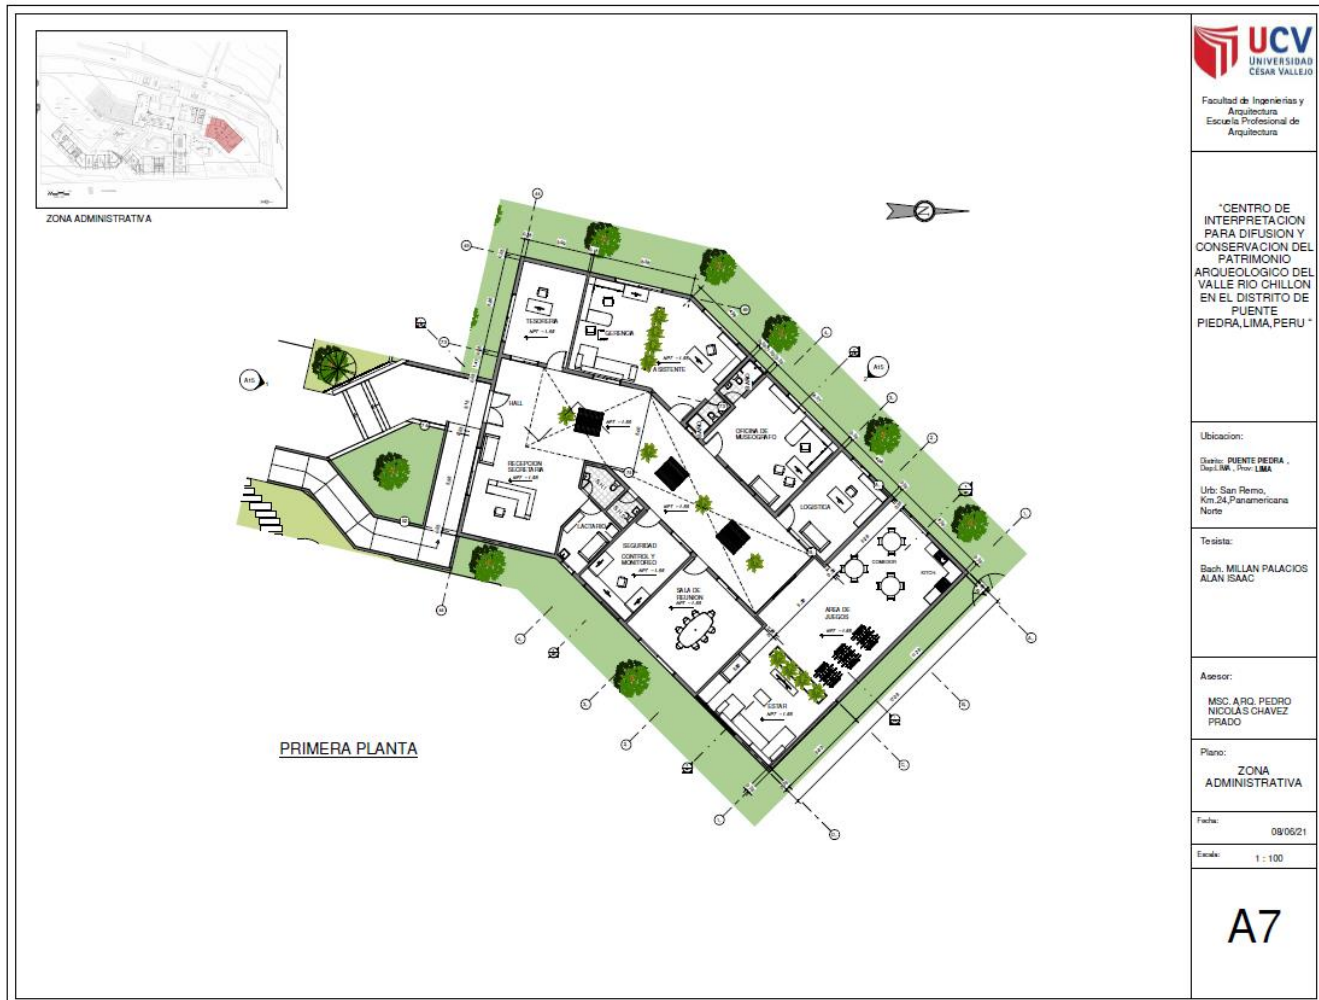
5.3.4.5 Zona Administrativa – 1er Nivel

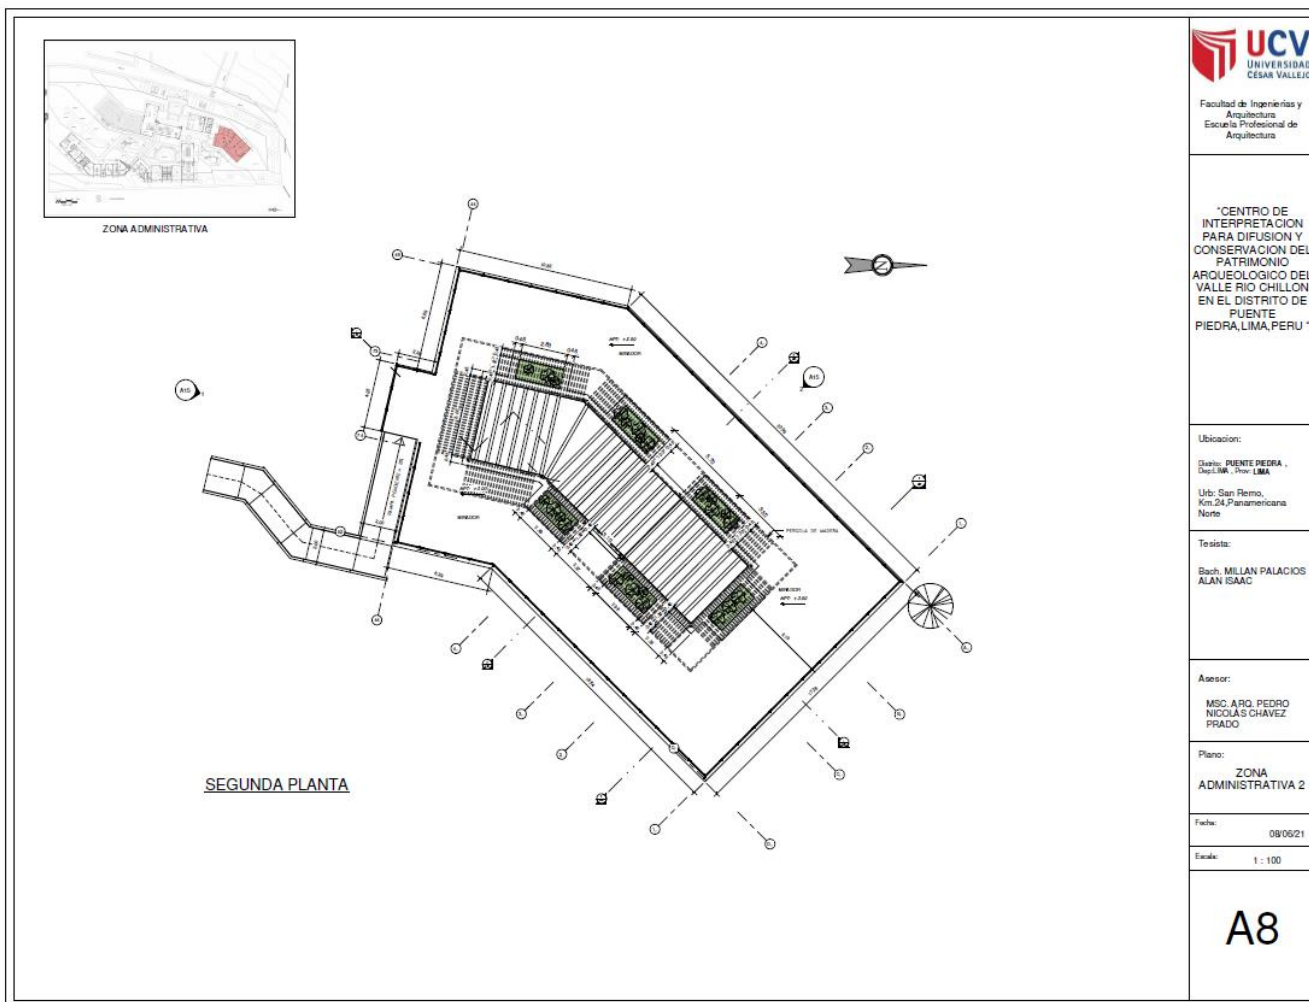
5.3.4.6 Zona Administrativa – 2do Nivel

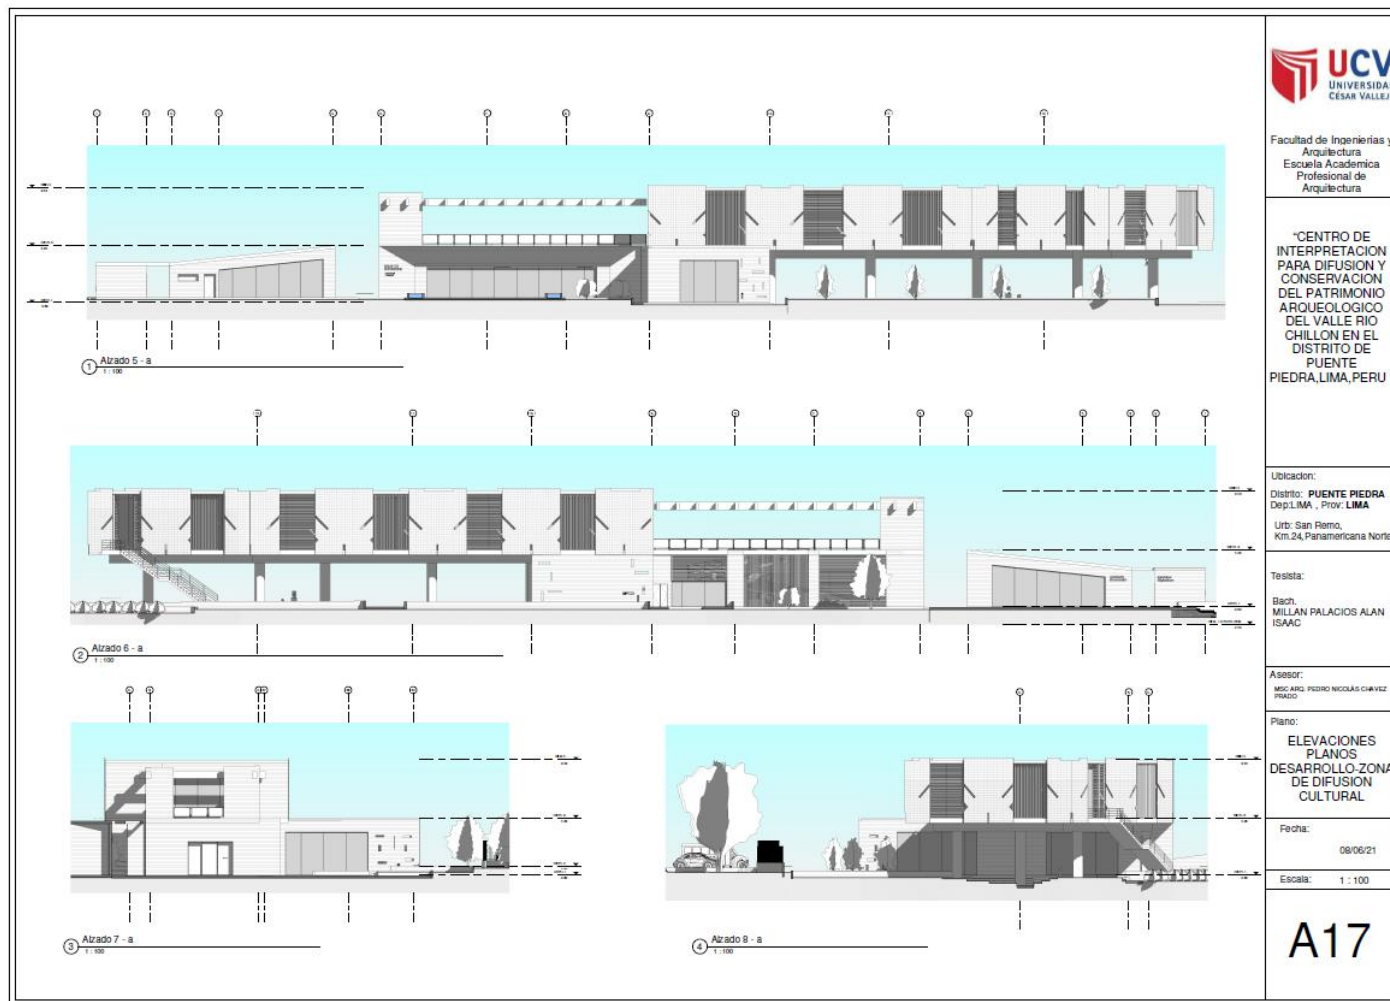
5.3.5.5 Zona de Difusión Cultural

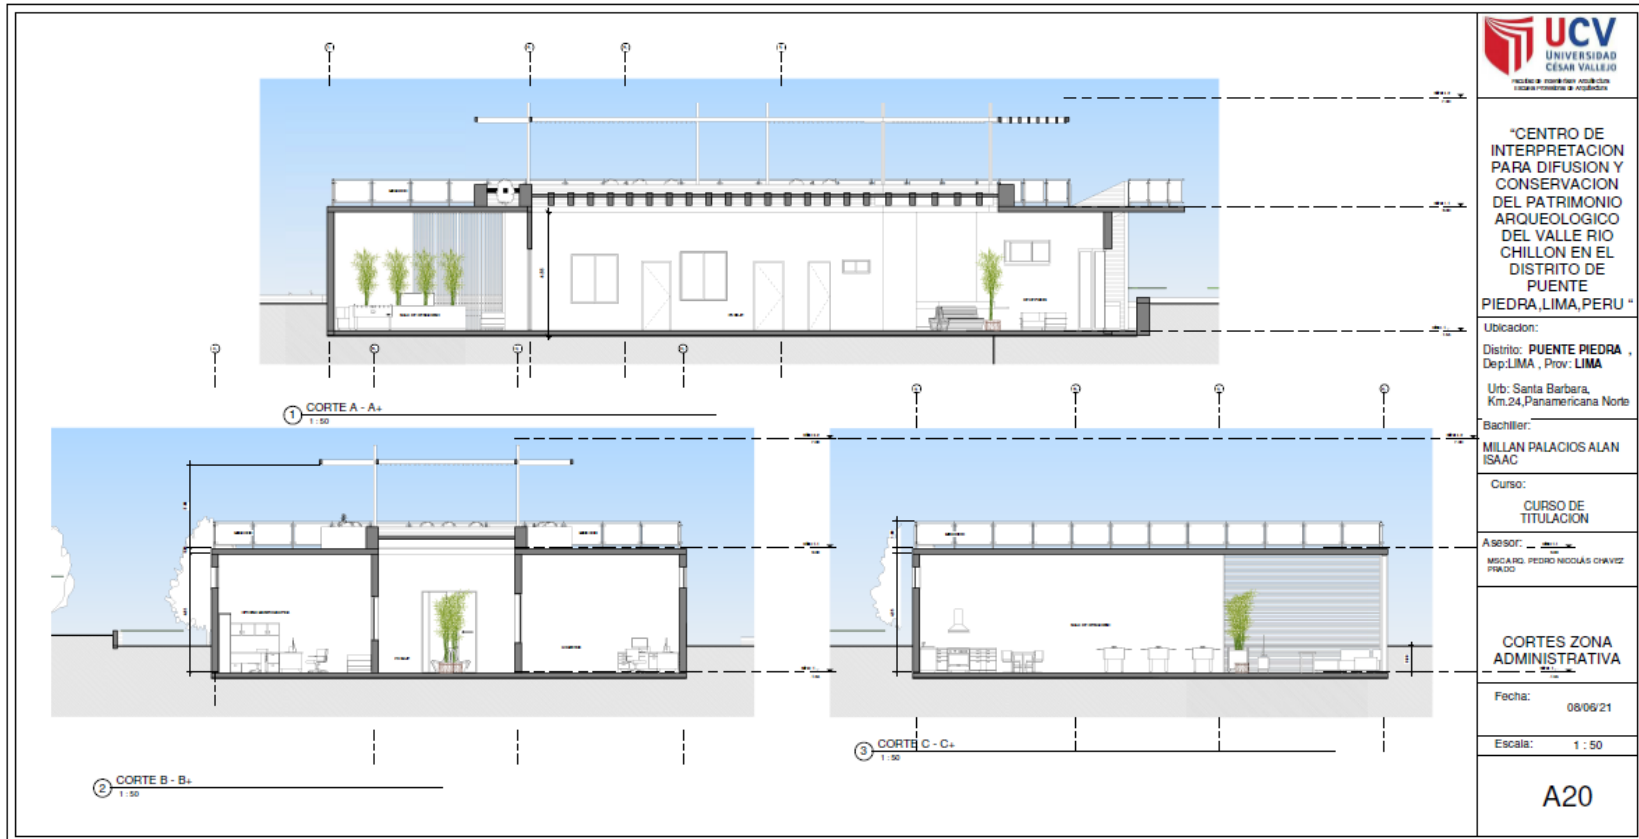
5.3.6.3 Zona Administrativa
