**ESCUELA PROFESIONAL DE INGENIERÍA CIVIL**

**Estabilización de Taludes Empleando Muros con Llantas  
Recicladas, como soporte a las acciones climatológicas, tramo  
Parco – Utcuyacu, Recuay - Ancash – 2021.**

**TESIS PARA OBTENER EL TÍTULO PROFESIONAL DE:  
INGENIERO CIVIL**

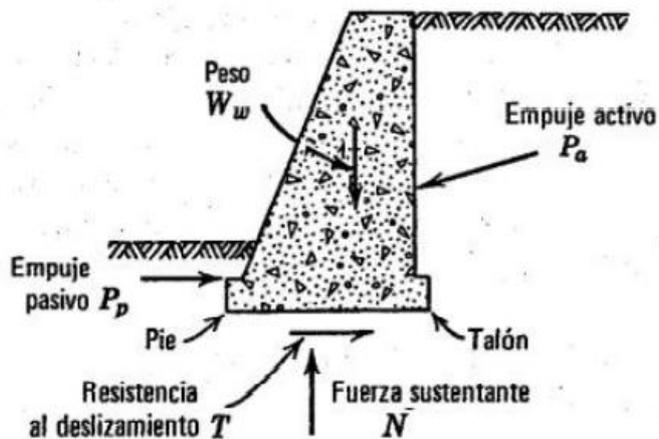
Fig. 2: Muro de gravedad con las diferentes fuerzas que lo contienen.

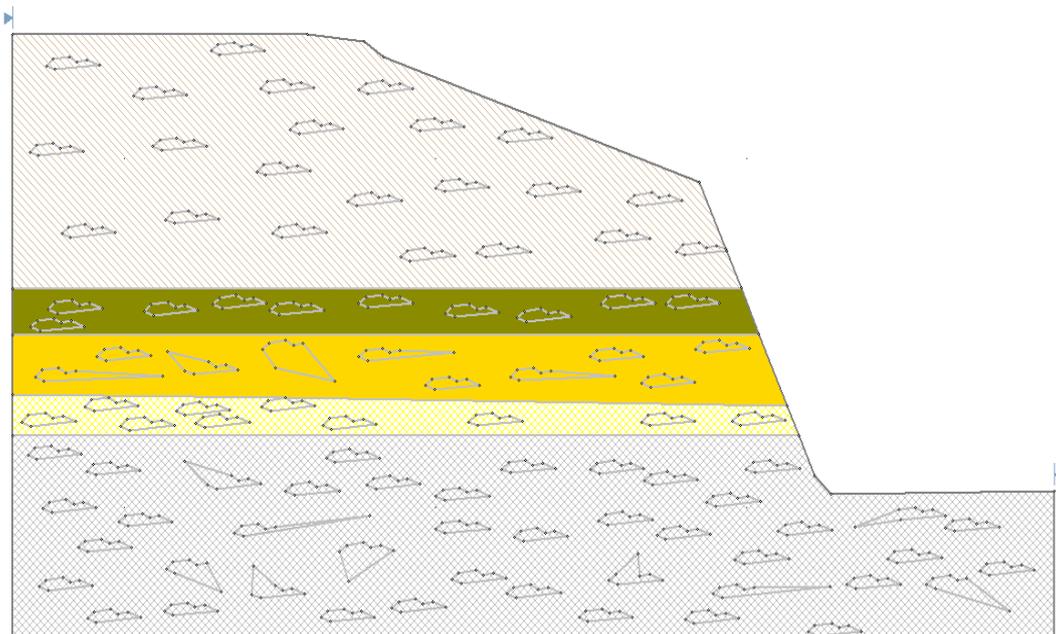
Fig. 3: modelamiento del talud en estudio

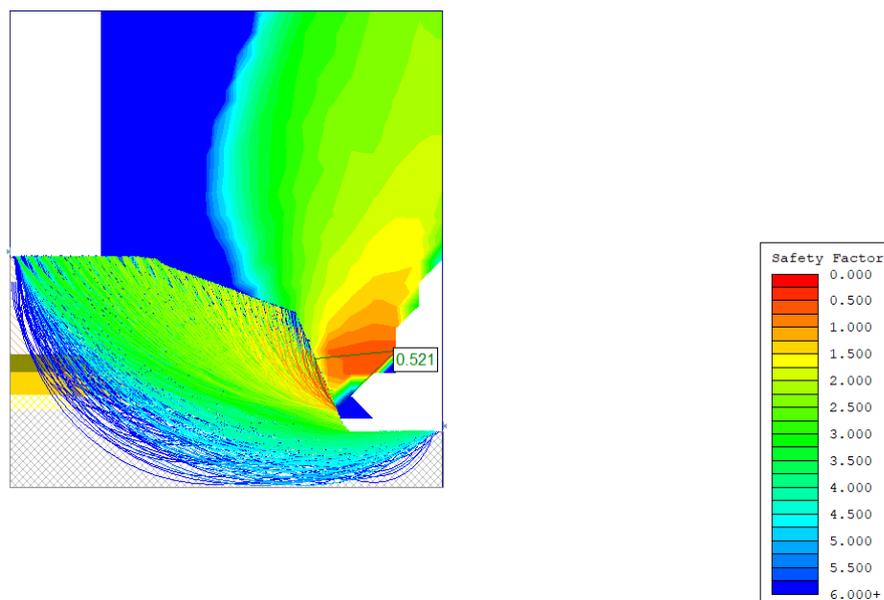
Fig. 4: Factor de Seguridad del talud en condiciones estáticas por el método de BISHOP SIMPLIFICADO.

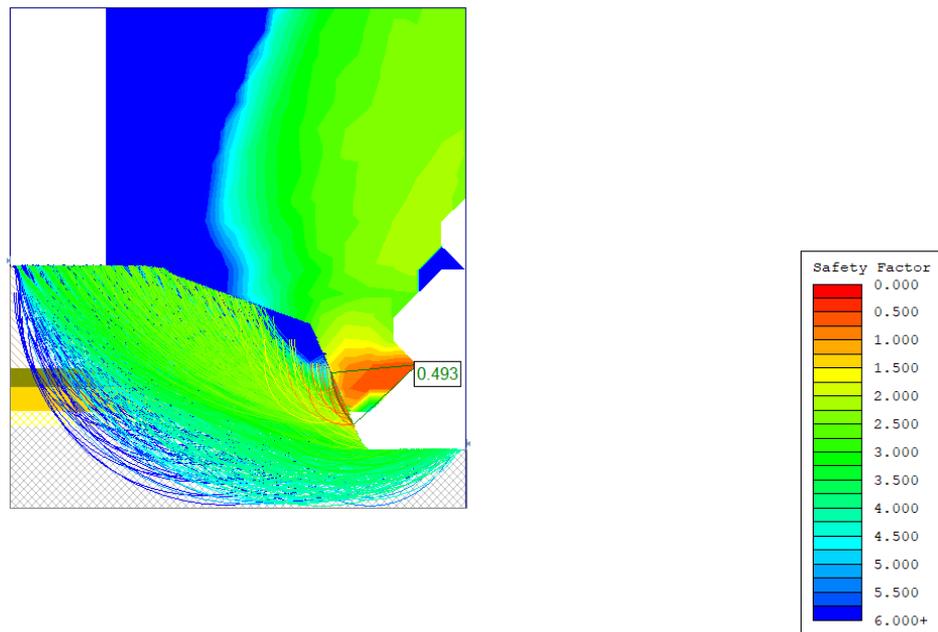
Fig. 5: Factor de Seguridad del talud en condiciones estáticas por el método de JAMBU SIMPLIFICADO.

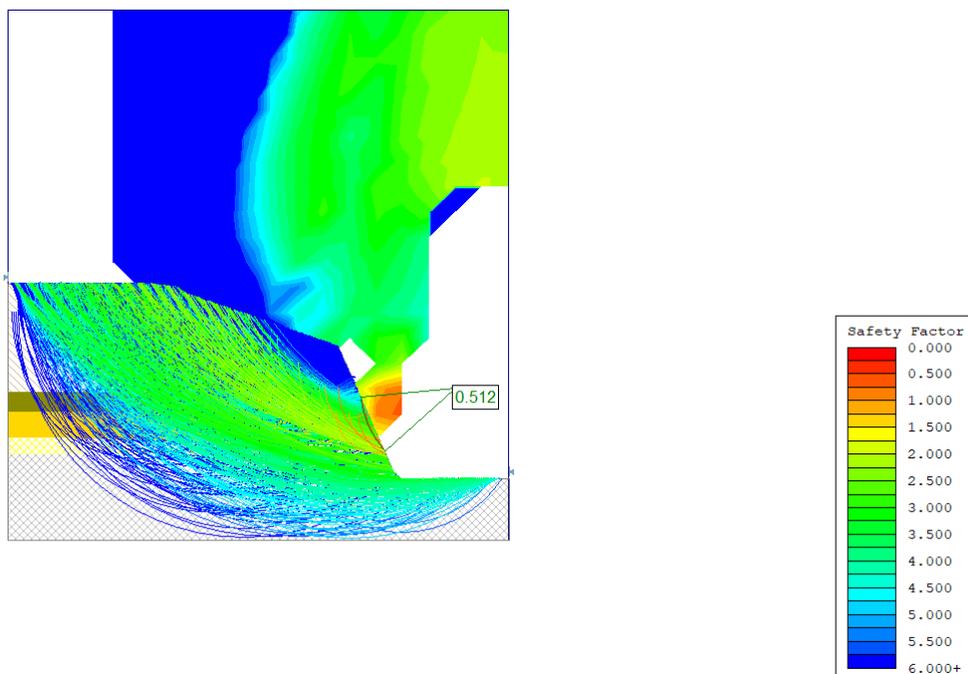
Fig.6: Factor de Seguridad del talud en condiciones estáticas por el método de SPENCER.

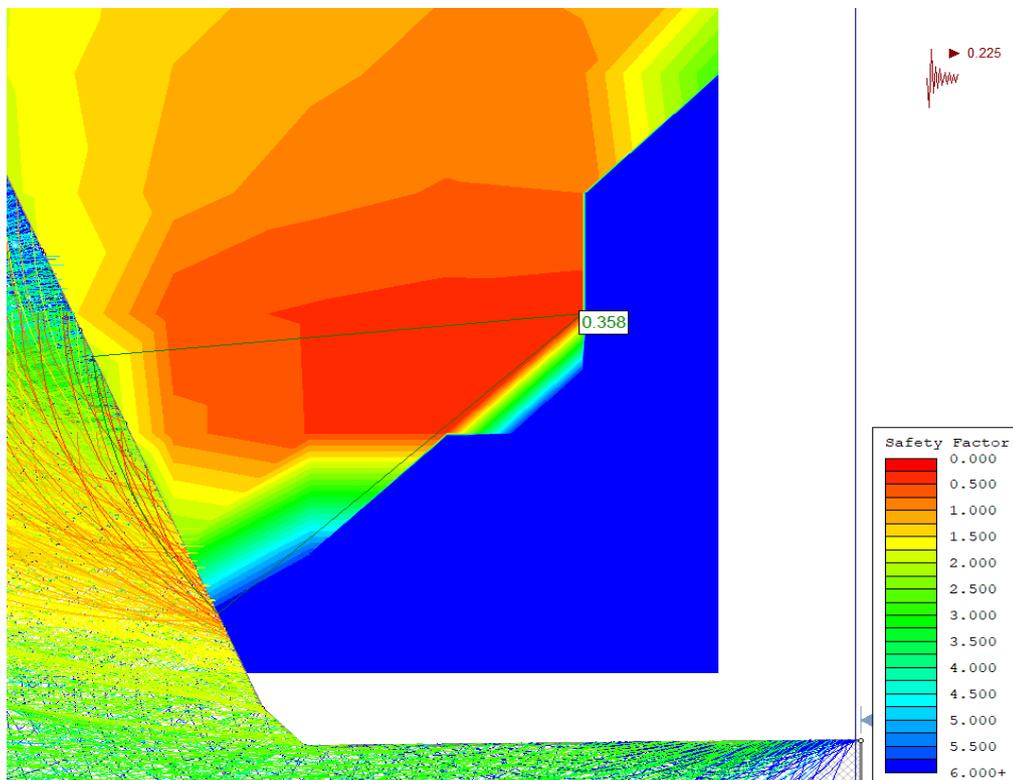
Fig. 7: Fator de seguridad con fuerza sísmica M. BISHOP SIMPLIFICADO.

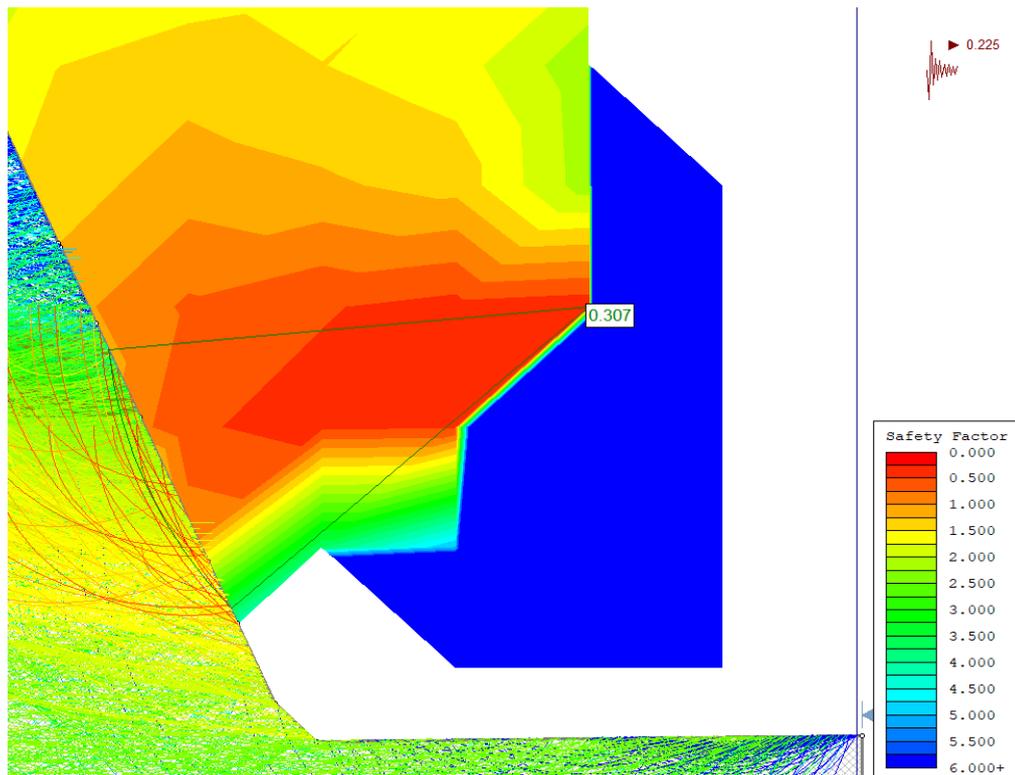
Fig. 8: Factor de seguridad con fuerza sísmica M. JAMBU SIMPLIFICADO.

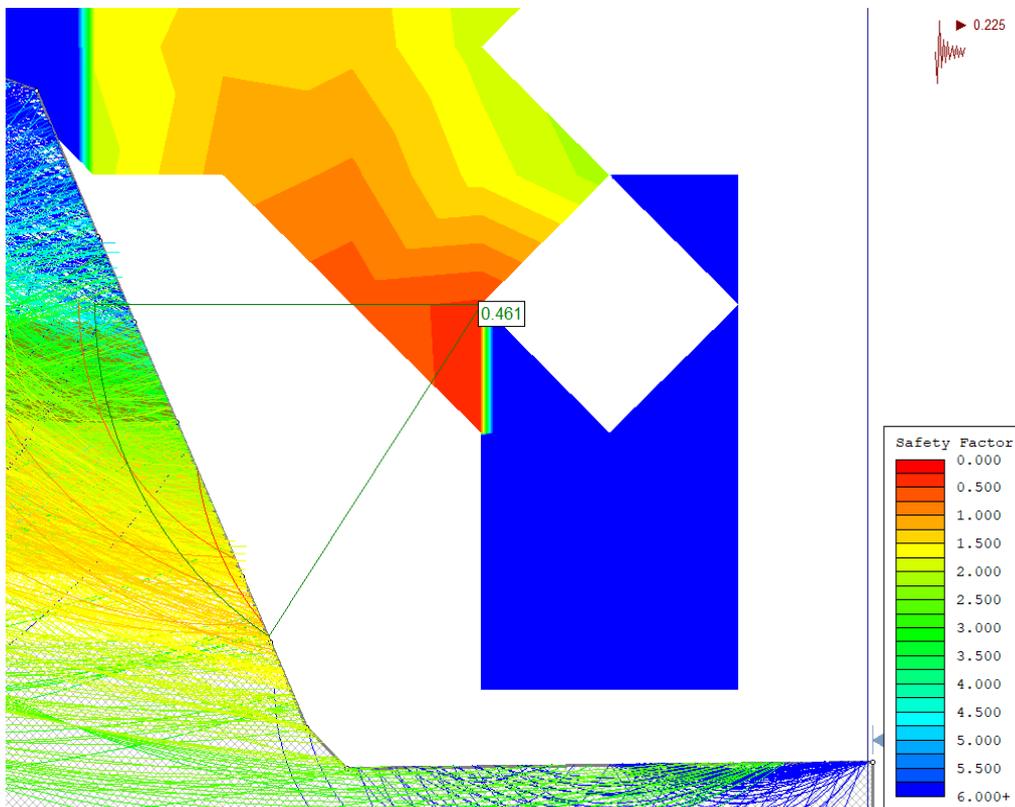
Fig.9: Factor de seguridad con fuerza sísmica M. SPENCER.

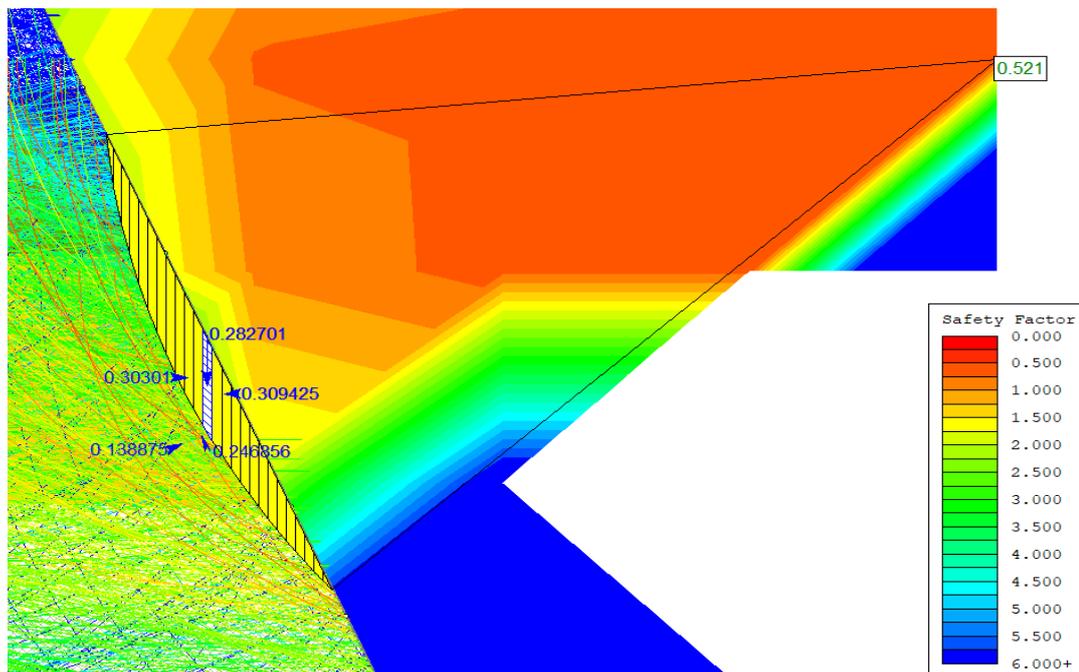
Fig. 10: Fuerzas que actúan sobre el talud por el método de BISHOP SIMPLIFICADO.

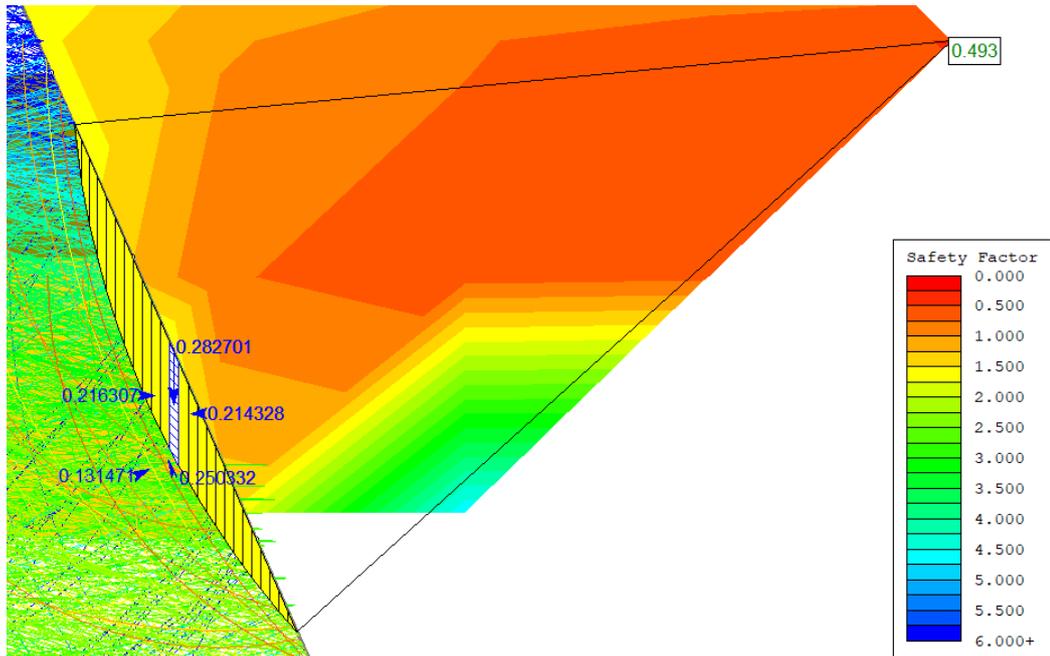
Fig. 11: Fuerzas que actúan sobre el talud por el método de JAMBU SIMPLIFICADO.

Número de fuerzas	5
Factor de seguridad	0.492662
Ángulo de fricción base	35°
Cohesión base	0,45 kPa
Peso de la rebanada	0,282701 kN
Resistencia a la fricción	1.32466 kPa
Fuerza cohesiva	0,45 kPa
Resistencia al corte	1.77466 kPa
Fuerza de corte base	0.250332 kN
Fuerza normal base	0,131471 kN
Presión de poro	0 kPa
Fuerza normal del lado izquierdo	0.216307 kN
Fuerza normal del lado derecho	0.214328 kN
Material base	3

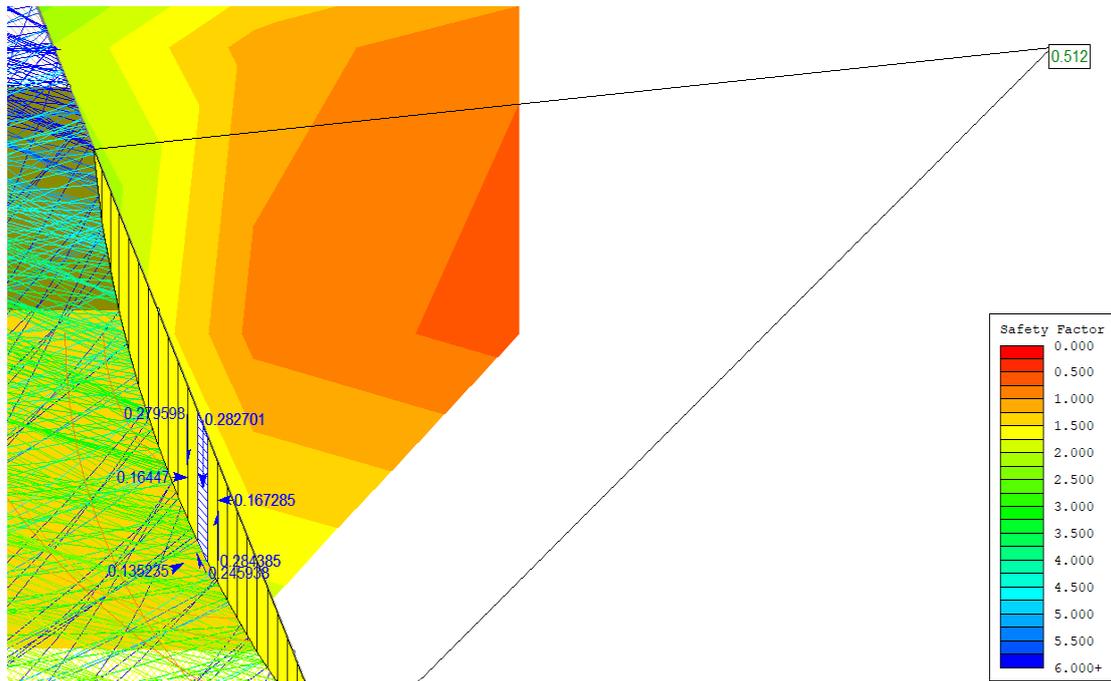
Fig.12: Factor de Seguridad del talud en condiciones estáticas por el método de SPENCER.

Número de fuerzas	7
Factor de seguridad	0.512182
Ángulo de fricción base	35°
Cohesión base	0,45 kPa
Peso de la rebanada	0,282701 KN
Resistencia a la fricción	1.36259 kPa
Fuerza cohesiva	0,45 kPa
Resistencia al corte	1.81259 kPa
Fuerza de corte base	0.245938 kN
Fuerza normal base	0,135235 kN
Presión de poro	0 kPa
Fuerza normal del lado izquierdo	0.16447 kN
Fuerza normal del lado derecho	0.167285 kN
Material base	3

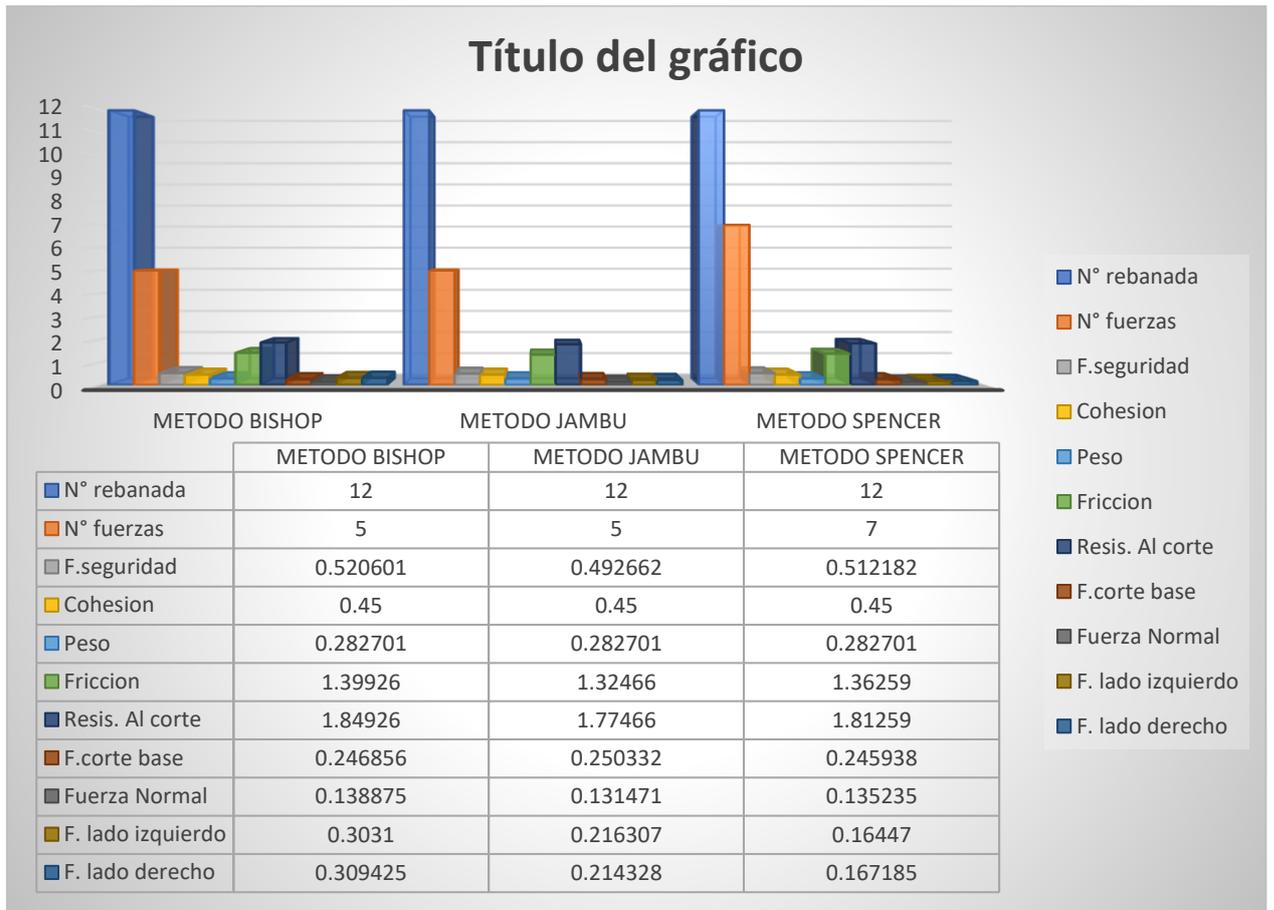
Gráfico.13: Resultados de las fuerzas actuantes en el talud

Descripción: se puede observar que los valores no difieren mucho en cuanto a los resultados finales, la diferencia es que los métodos BISHOP Y JAMBU trabajan con 5 tipos de fuerza y el método SPENCER con 7 tipos de fuerza.

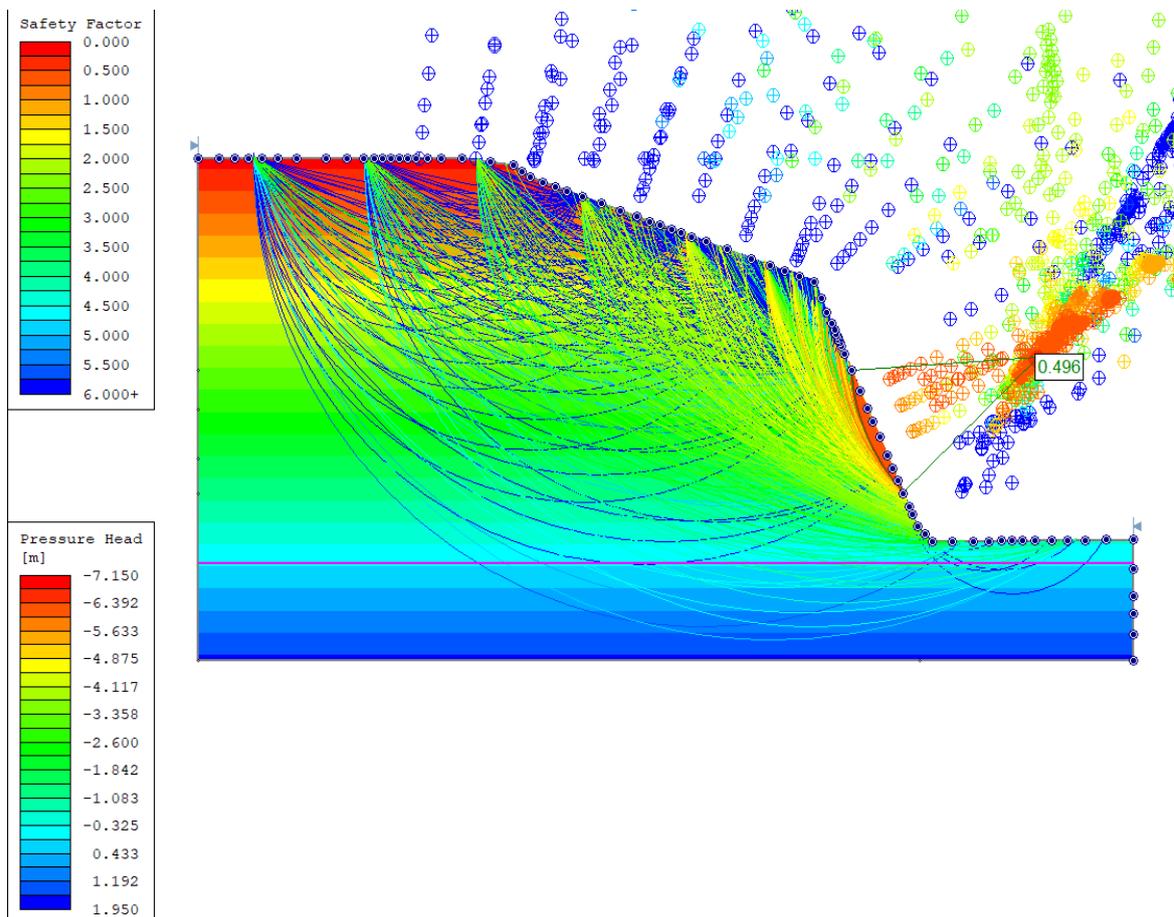
Fig. 14: Factor de seguridad cuando existe presencia de agua por el método de BISHOP SIMPLIFICADO.

En cuando a las presiones del agua que muestran las figuras de los 3 métodos, se indica que las presiones son mínimas y negativas, lo que significa que tiene una presión inferior a la atmosférica, conocida como la presión de vacío que se extiende mucho más aun habiendo presencia del agua en el talud.

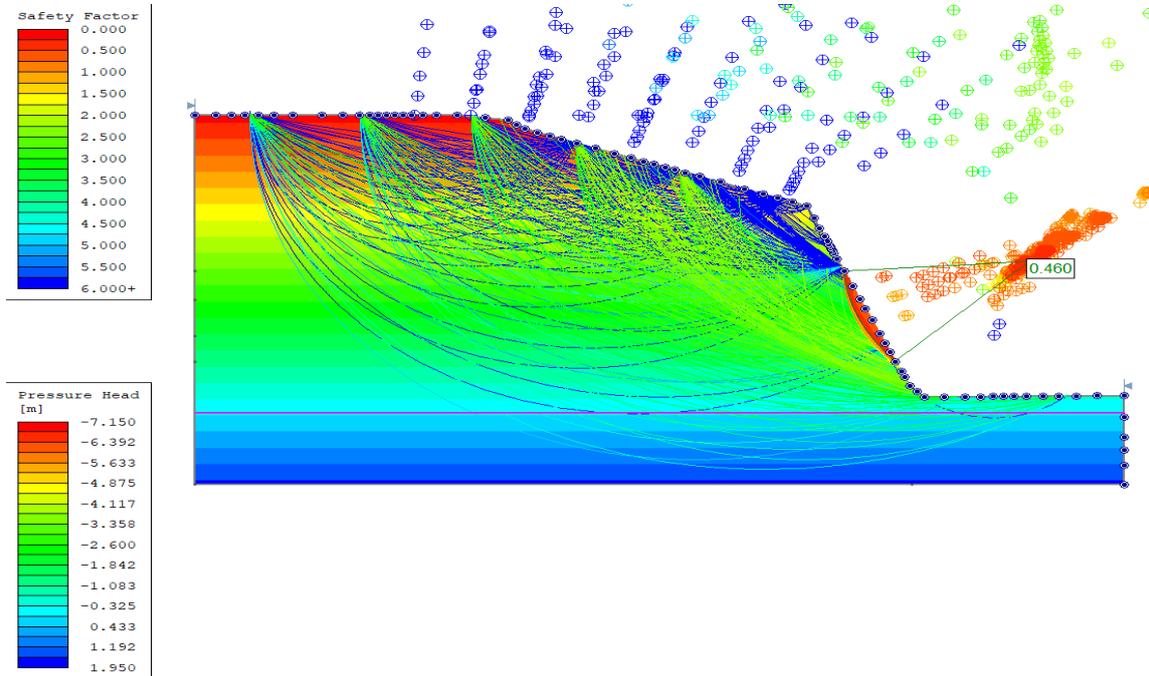
Fig. 15: Factor de seguridad cuando existe presencia de agua por el método de JAMBU.

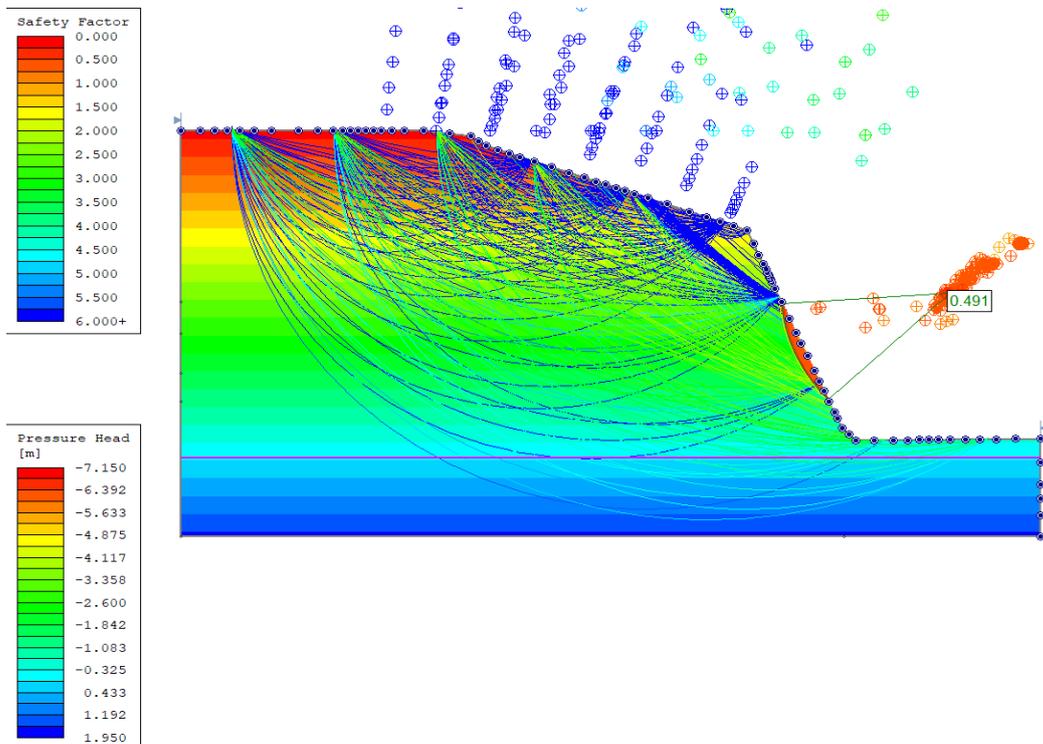
Fig. 16: Factor de seguridad cuando existe presencia de agua por el método de SPENCER.

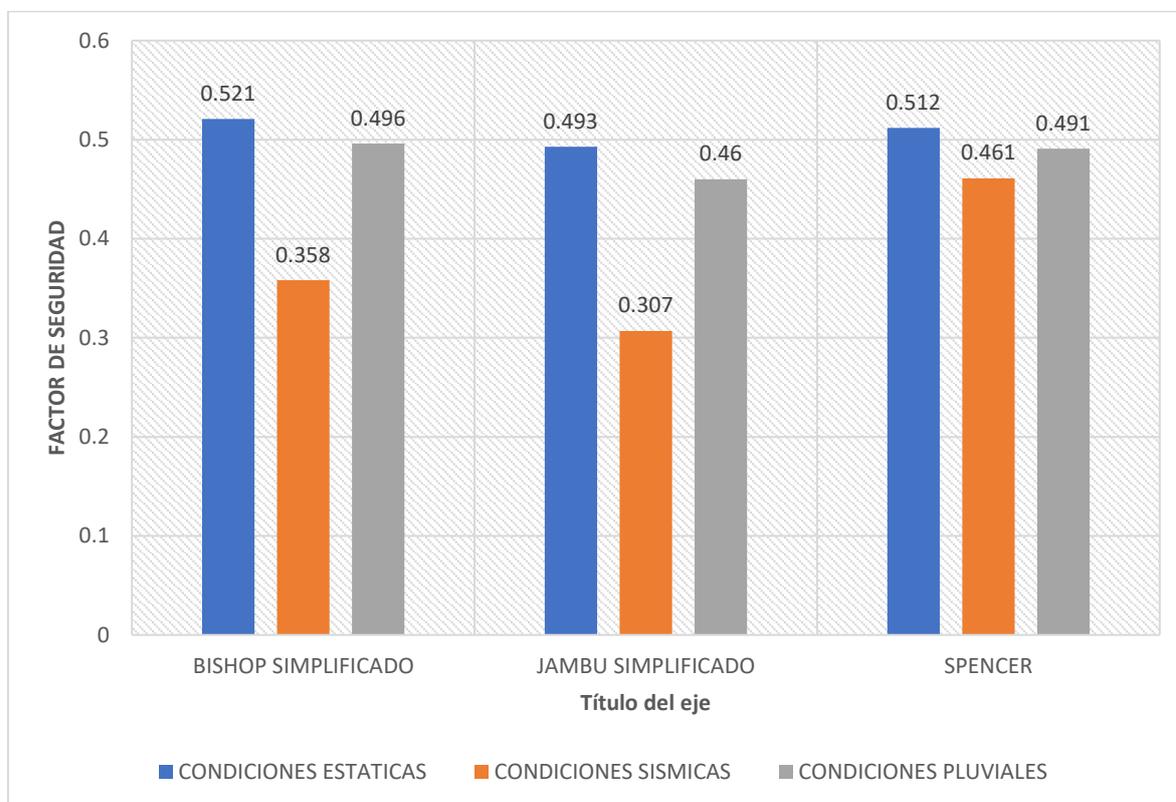
Grafico. 17: resumen de los resultados del programa Slide Rocscience

Descripción: se puede observar que el factor de seguridad más próxima al 1.5, se da en condiciones estáticas, con un valor de 0.521 por el M. BISHOP; 0.493 por el M. JAMBU y 0.512 por el M. SPENCER, si en condiciones normales se encuentran estos valores mínimos, que de por sí evidencian la inestabilidad del talud en estudio, es/será mucho más desfavorable en condiciones sísmicas y en condiciones pluviales, en el que los datos más próximos al 1.5, en condiciones sísmicas es de 0.461 y en condiciones pluviales 0.496, resultados que evidencian la inestabilidad completa del talud.

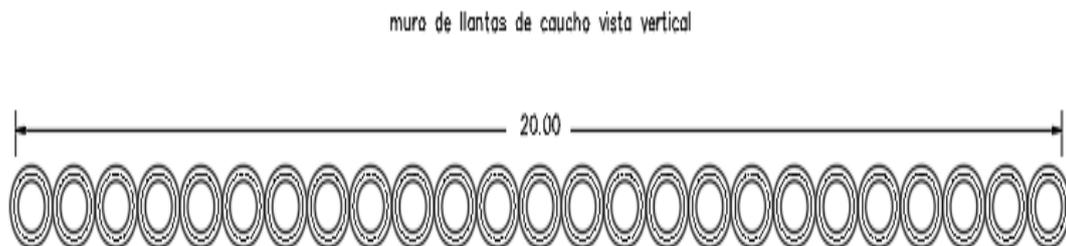
Fig.18: Vista en Planta del muro a construir

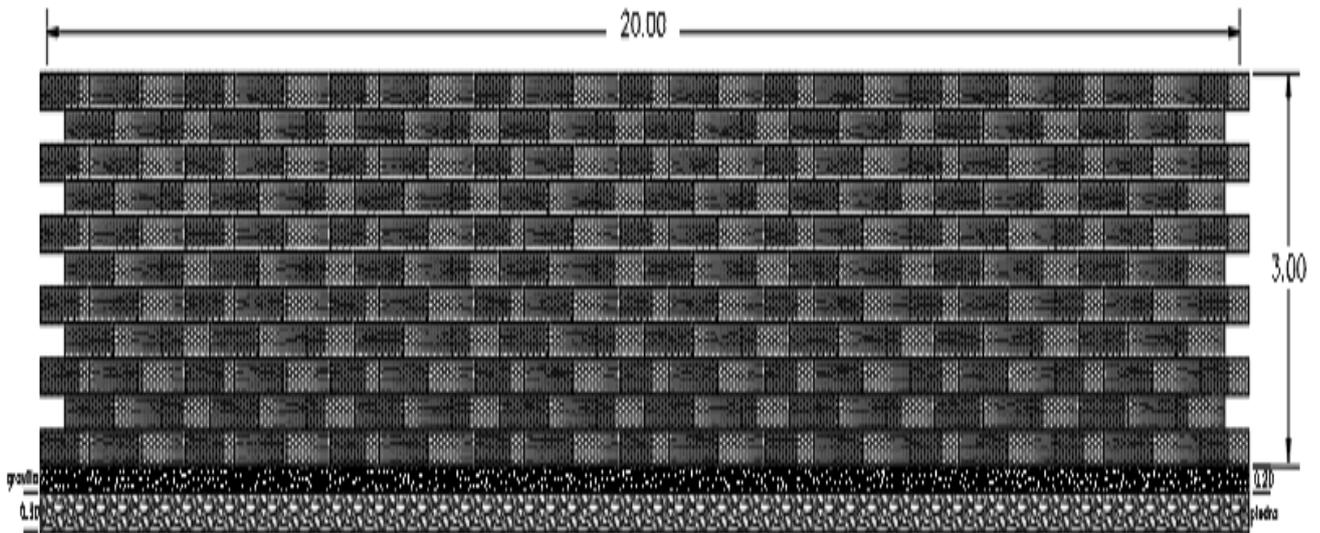
Fig.19: Vista Horizontal del muro a construir

muro de llantas de caucho vista horizontal

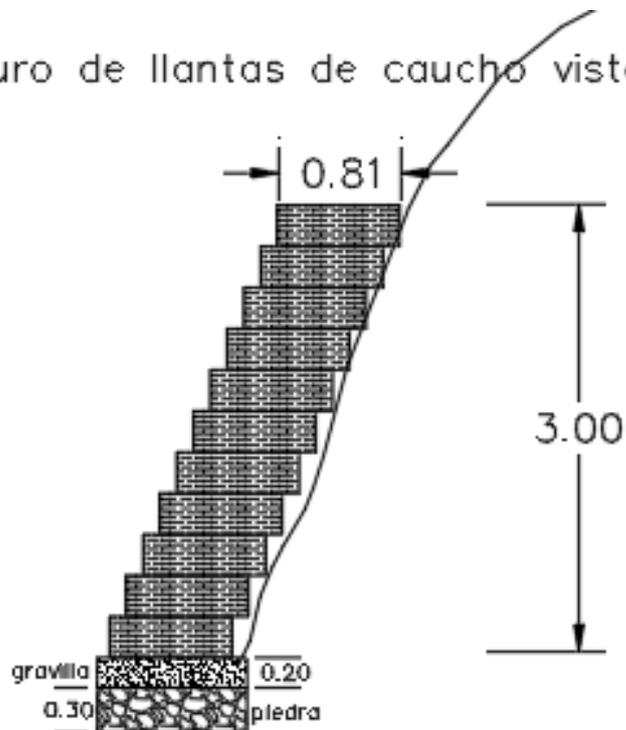
Fig.20: Vista Frontal del muro a construir

muro de llantas de caucho vista frontal

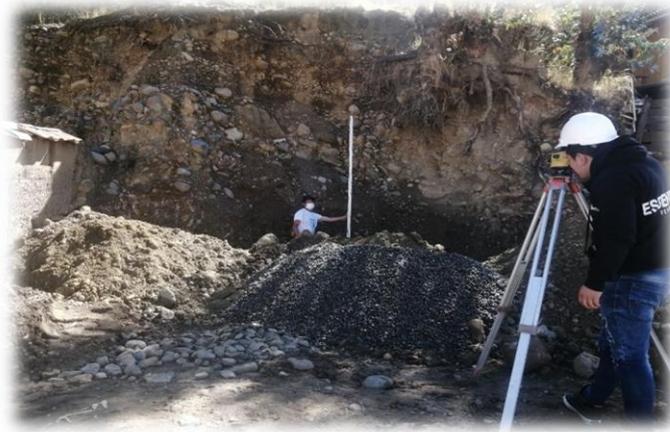
Fig.29. Excavación del terreno definido por la topografía y determinación de la cota con la ayuda del nivel del ingeniero

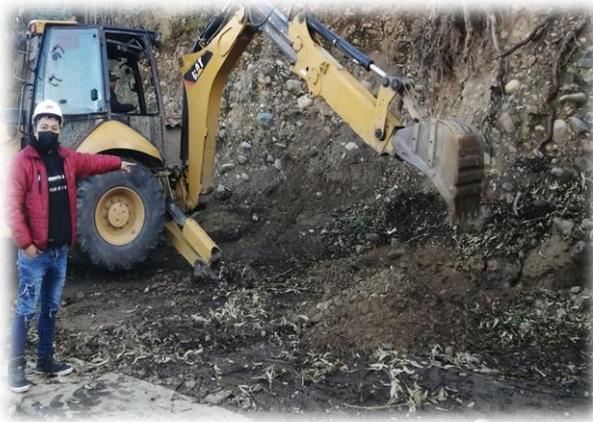
Fig.30. Esta excavación se dio en promedio de 50cm.

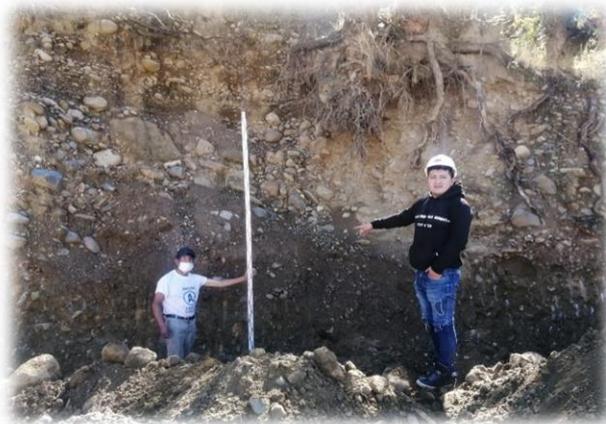
Fig.31. Después de este se procedió a la compactación del terreno para su posterior colocación de piedras a 30 cm y 20 cm de grava.

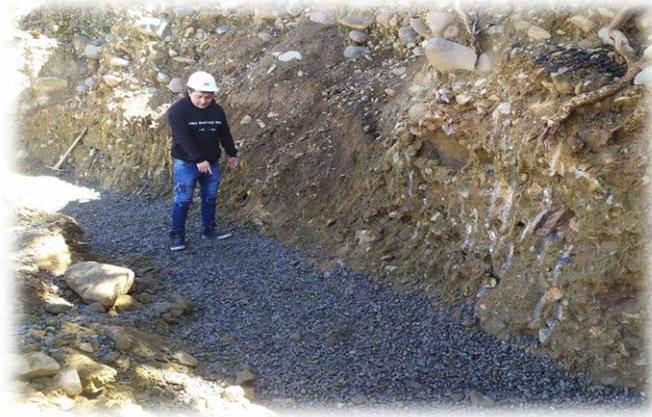
Fig.32. Seguidamente se realizó la compactación de la gravilla para la colocación respectiva de las llantas que irán sobrepuestas e inclinadas, corriendo 10 cm hacia el interior del talud por nivel de neumáticos y colocadas de manera ascendente.

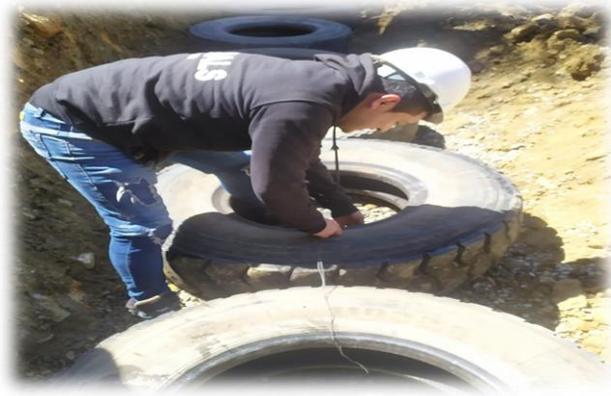
Fig.33. Los neumáticos fueron amarrados y anclados con los alambres galvanizados para su mayor resistencia al empuje, se colocaron en la hilera N°2 y N°6.

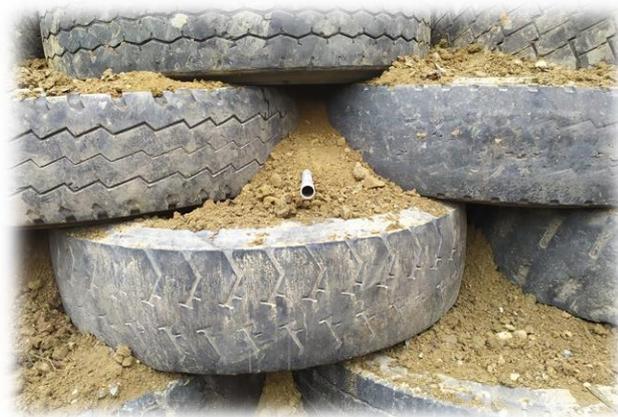
Fig.34. Se colocó tubos de 1" para el drenaje del agua a lo largo de los 20 metros.

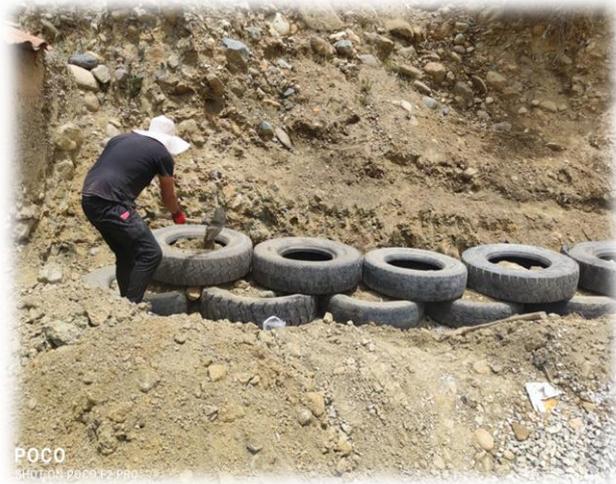
Fig.35. El uso de suelo como relleno se incrementó agregando piedras debidamente acomodado para su posterior compactado.

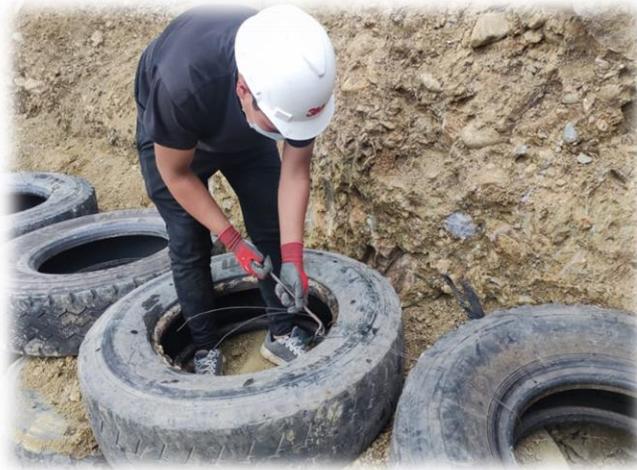
Fig.36. Todos los neumáticos fueron amarrados entre si con alambre galvanizado de 16 kg debidamente trenzado y ajustado.

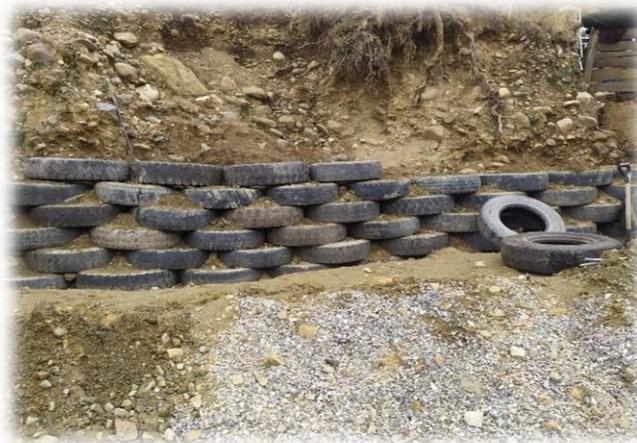
Fig.37. Seguidamente se procedió a la compactación de relleno por hilera correctamente verificadas y niveladas.

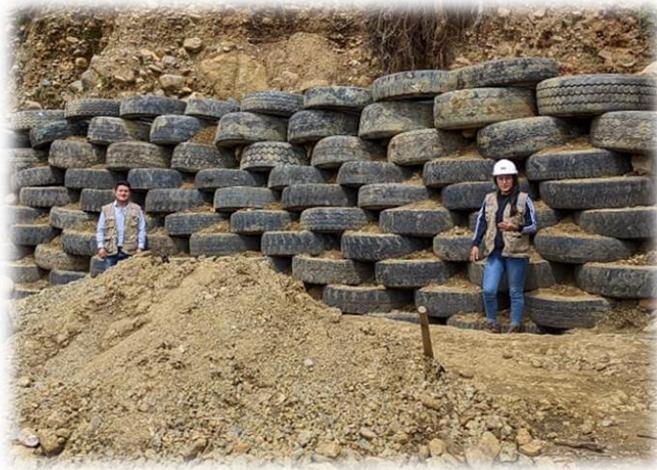
Fig.38. Evidencias de la construcción del muro a base de llantas recicladas

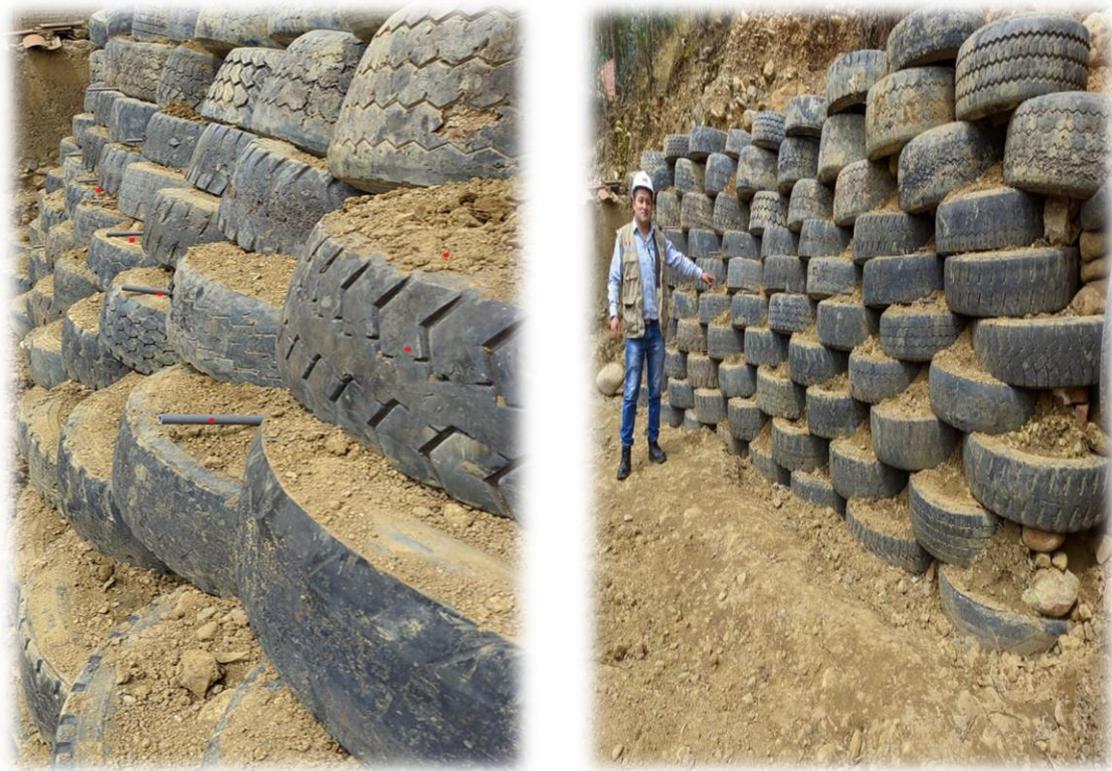
Fig.39. Evidencias de la construcción del muro con la instalación de tubería
