UNIVERSIDAD CÉSAR VALLEJO

“Evaluación del efluente de la laguna de estabilización Centro Sur
A del distrito de Nuevo Chimbote – Ancash, según la OMS”

TESIS PARA OBTENER EL TÍTULO PROFESIONAL DE:
INGENIERO CIVIL

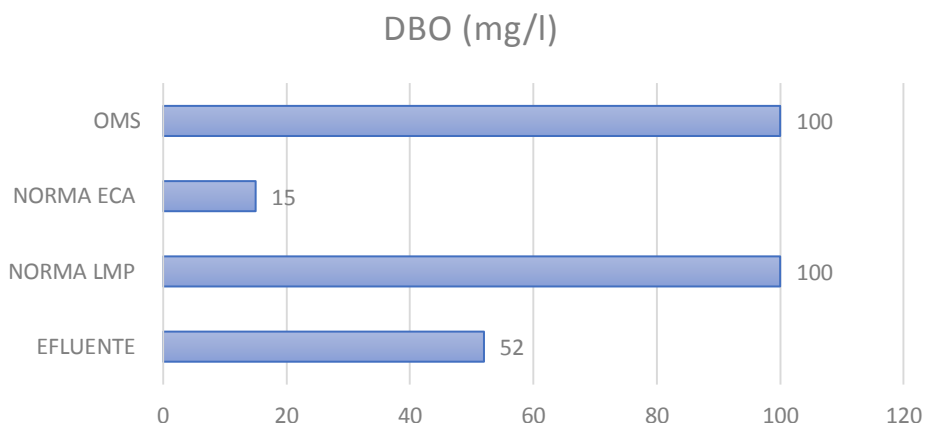
Gráfico 1: Resultado de la Demanda bioquímica de oxígeno (DBO)

INTERPRETACIÓN: En el gráfico se puede apreciar que la cantidad DBO_5 que tiene la laguna es de 52 mg/L, y los parámetros que nos recomienda la OMS y LMP es 100 mg/L y la norma ECA 15 mg/L.

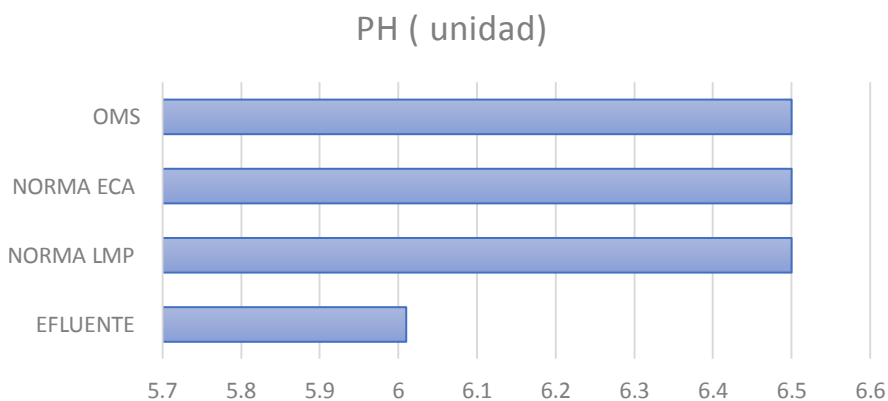
Gráfico 2: Resultado de PH

INTERPRETACIÓN: En el gráfico se muestra que el resultado del Ph presente en la laguna es de 6.01, estando debajo del promedio mínimo (6.5 – 8.5) que nos permite las normas vigentes y la OMS.

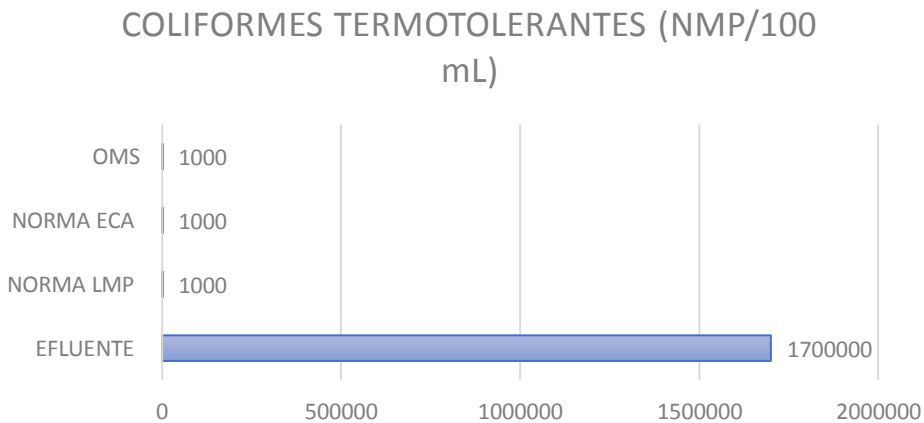
Gráfico 4: Resultado de Coliformes Termo tolerantes (NMP/100mL)

INTERPRETACIÓN: En el gráfico se muestra el alto índice de coliformes Termo tolerantes presentes en el efluente 17×10^5 NMP/100mL, siendo estos los causantes de las diversas infecciones.

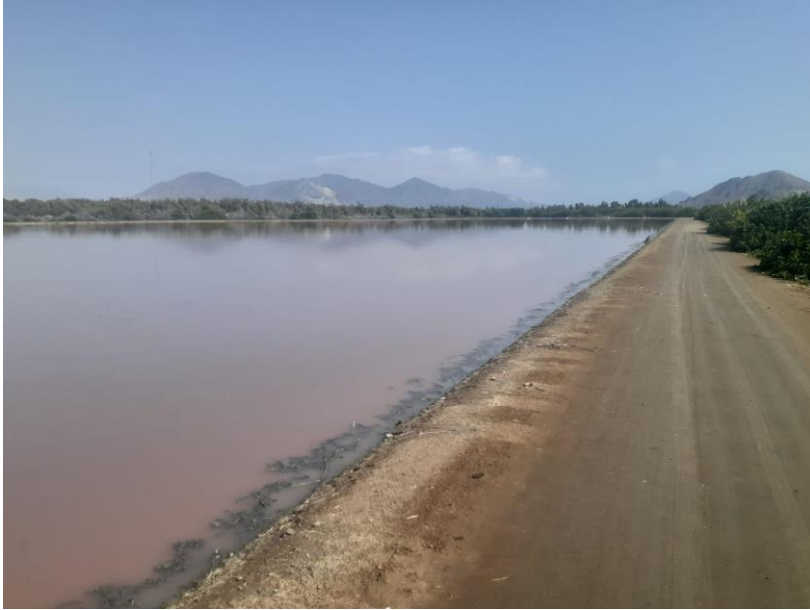
Imagen N°01: Bordes de la laguna de estabilización.

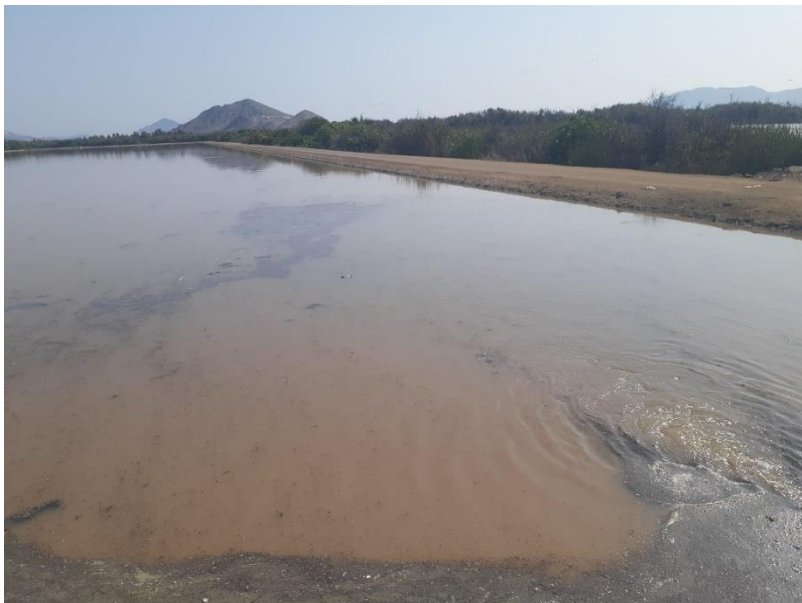
Imagen N°02: Presencia de partículas flotantes (basura) en la laguna

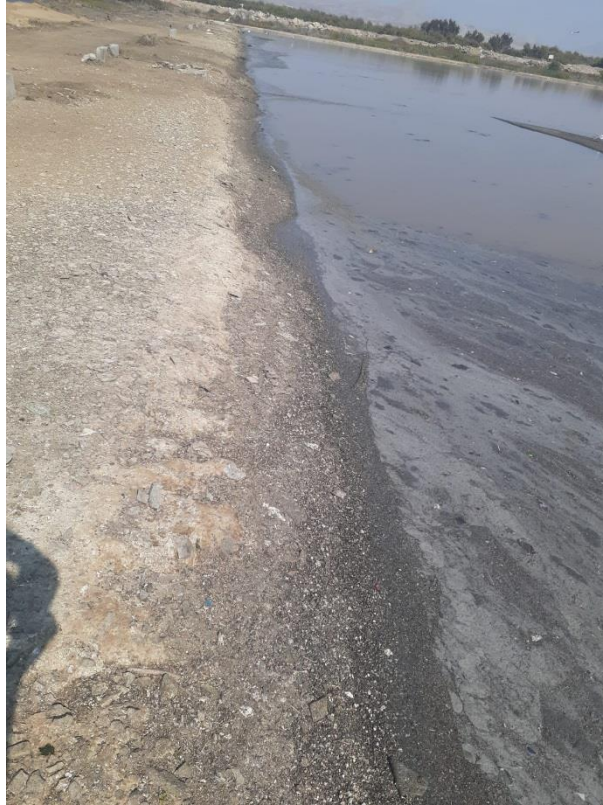
Imagen N°03: Se aprecia la falta de geomembrana en los bordes de la laguna.

- ❖ La capa de apoyo de las Geomembranas impermeabilizante de almacenamiento estará formada por arena zarandeada de la zona del proyecto.
- ❖ “Previo a efectuar la faena de relleno con arena zarandeada, se requerirá extraer la totalidad de las gravas aisladas, gravilla, piedras grandes y fracturadas que se presentan en superficie. Para tal efecto, sólo deberá emplearse maquinaria pesada. El material extraído en exceso será transportado al botadero” (Gonzales, 2010, p.6).

- ❖ “Las zanjas de anclaje para el sistema de impermeabilización deberán ser excavadas previamente al despliegue de la membrana”
- ❖ “El proveedor deberá entregar a la Inspección un diagrama de zanjas necesarias para el anclaje, quien coordinará con el contratista de movimiento de tierras la ejecución de éstas”
- ❖ “Las aristas de las zanjas de anclaje deberán ser suaves, de modo de evitar dobleces angulosos en la membrana”

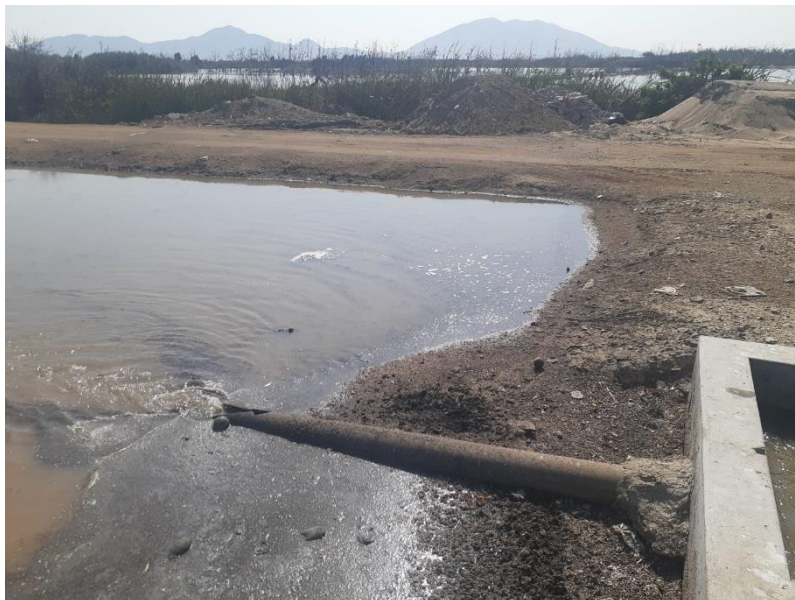
Imagen N°04: Llegada del afluente donde se aprecia la turbidez del agua

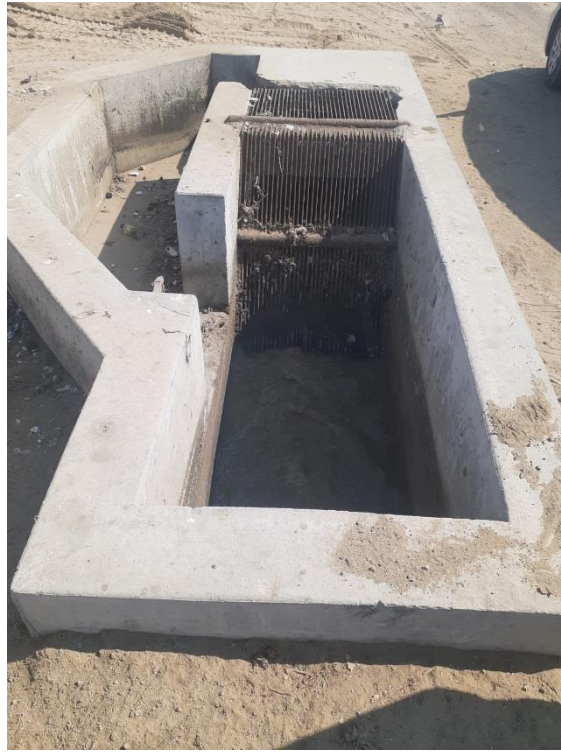
Imagen N°05: Cámara de rejas en mal estado observándose basura entre sus rejas

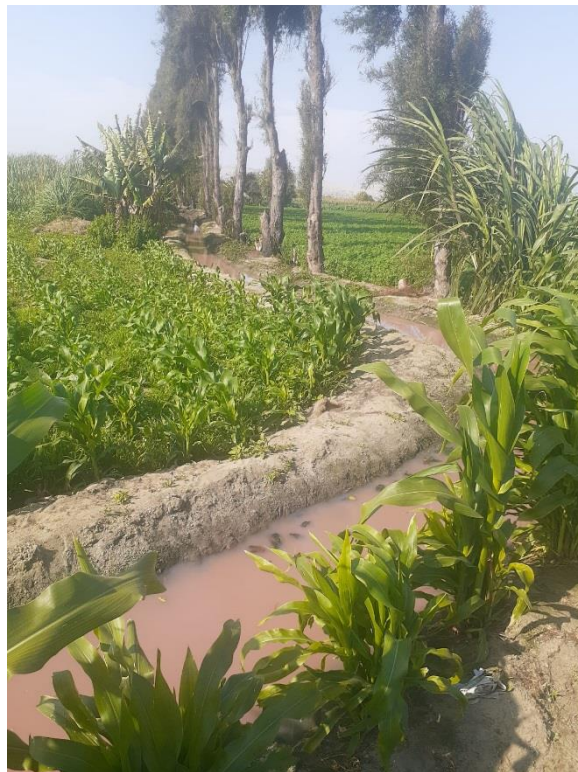
Imagen N°06: Uso del agua residual para fines de riego

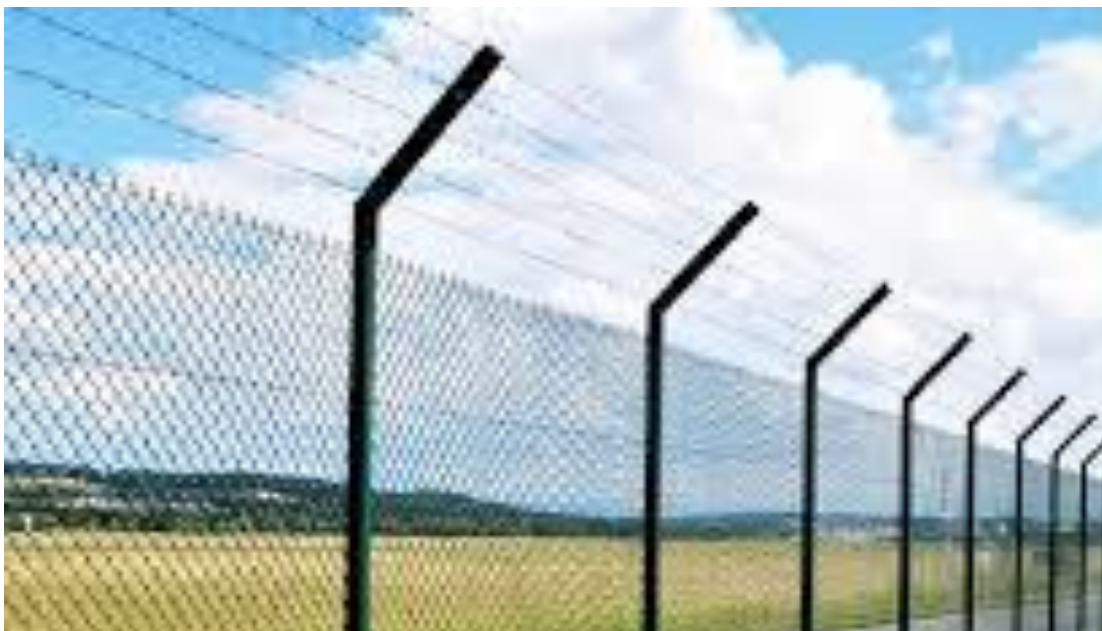
Figura N°02: Cerco de malla galvanizada tipo cocada.

Se colocará un cerco con malla galvanizada tipo cocada cuya altura es de 3 m postes de tubo galvanizado, será un cerco de cierre alrededor de los terrenos donde se construye la laguna, se ejecutará de acuerdo como especifiquen los planos. Debe tener sus puertas de acceso y letreros respectivos. La forma de pago y de medición será por metro lineal.

Fue conveniente también la colocación de un Portón metálico de dos hojas de 3.00 x 2.40 metros, ello con el fin de permitir el acceso y control del personal que trabajara en el mantenimiento y cuidado del sistema.

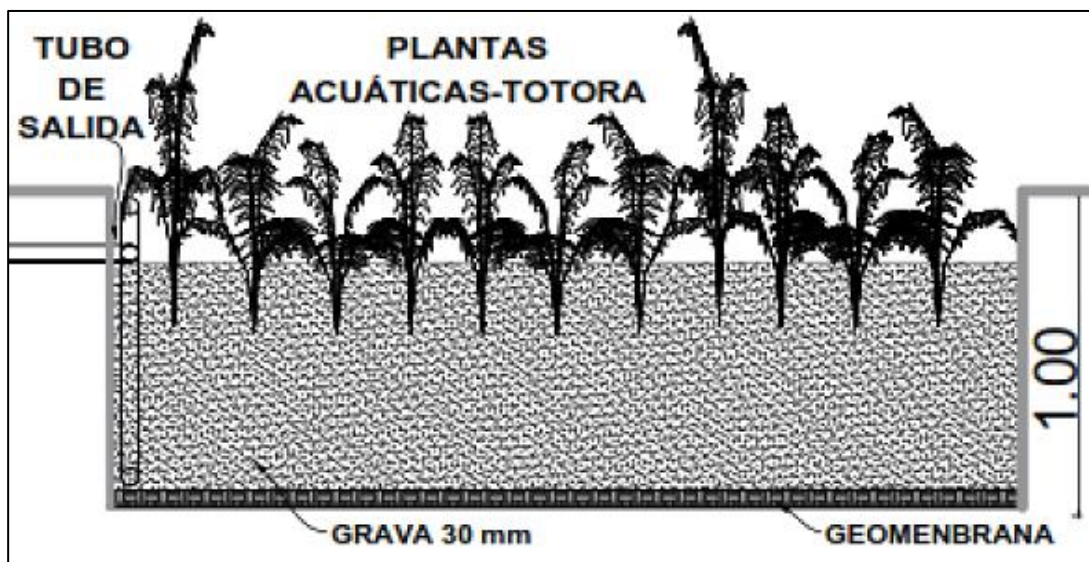
Figura N°03: Sección de Instalación de Plantas Acuáticas

Las raíces y rizomas proporcionan una superficie adecuada para el crecimiento de la biopelícula. La biopelícula crece adherida a las partes subterráneas de las plantas y sobre el medio granular. Alrededor de las raíces se crean microambientes aeróbicos donde tienen lugar procesos microbianos que usan el oxígeno, como la degradación aeróbica de la materia orgánica y la nitrificación.
