**FACULTAD DE INGENIERÍA Y ARQUITECTURA
ESCUELA PROFESIONAL DE INGENIERÍA CIVIL**

“Análisis de vulnerabilidad sísmica de las viviendas autoconstruidas
en el sector C, Mi Perú, Callao, 2021”

TESIS PARA OBTENER EL TÍTULO PROFESIONAL DE INGENIERO CIVIL

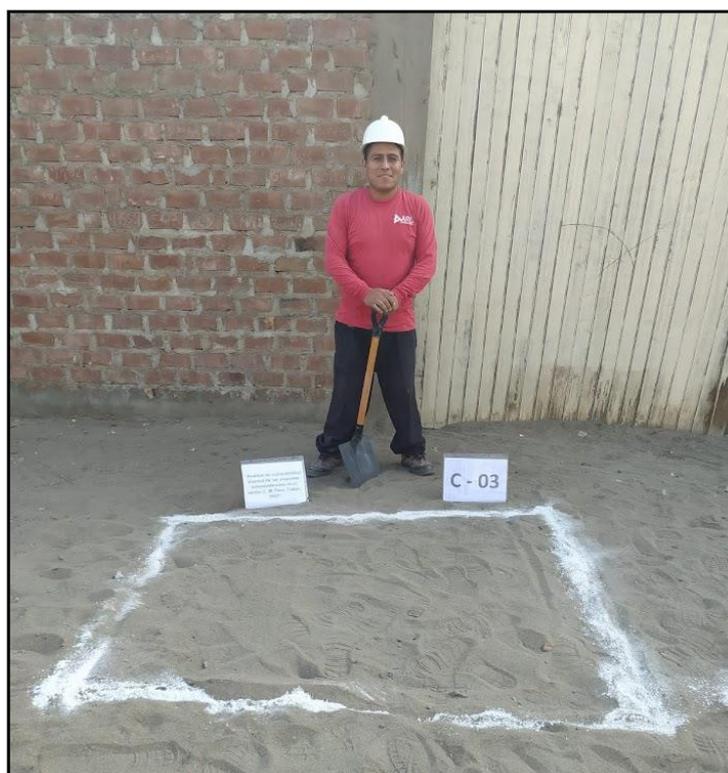
Figura 7. Realización de calicata.

El tipo de suelo donde se realiza las edificaciones juega un papel importante ante un evento sísmico, el estudio de mecánica de suelos ejecutado durante la investigación de dicha tesis ayudó a fundamentar más en el tema de la vulnerabilidad sísmica ahondando en saber el papel que cumple ante un evento sísmico.

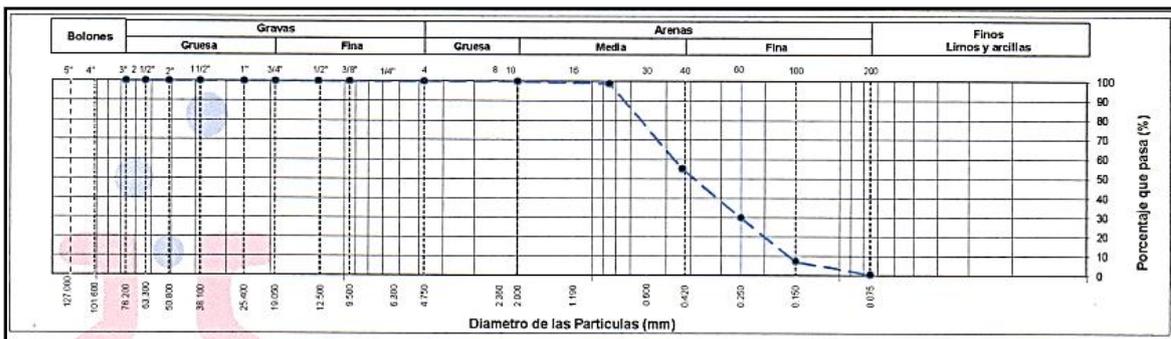
Figura 9. Curva granulométrica del material del suelo.

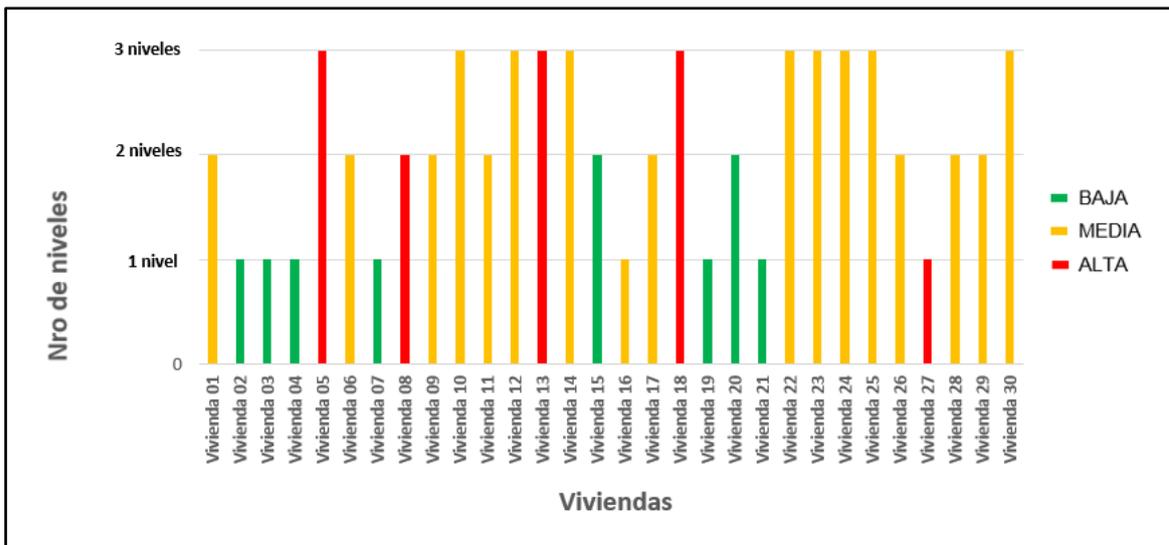
Figura 11. Vulnerabilidad sísmica de las viviendas autoconstruidas.

Concretado el cálculo de la resistencia convencional remplazado con cada dato obtenido durante las visitas a cada vivienda se logra cuantificar a las viviendas autoconstruidas en qué nivel de la vulnerabilidad sísmica se encuentran dichas viviendas para fines del estudio se adquirieron los siguientes productos plasmado en el gráfico siguiente.

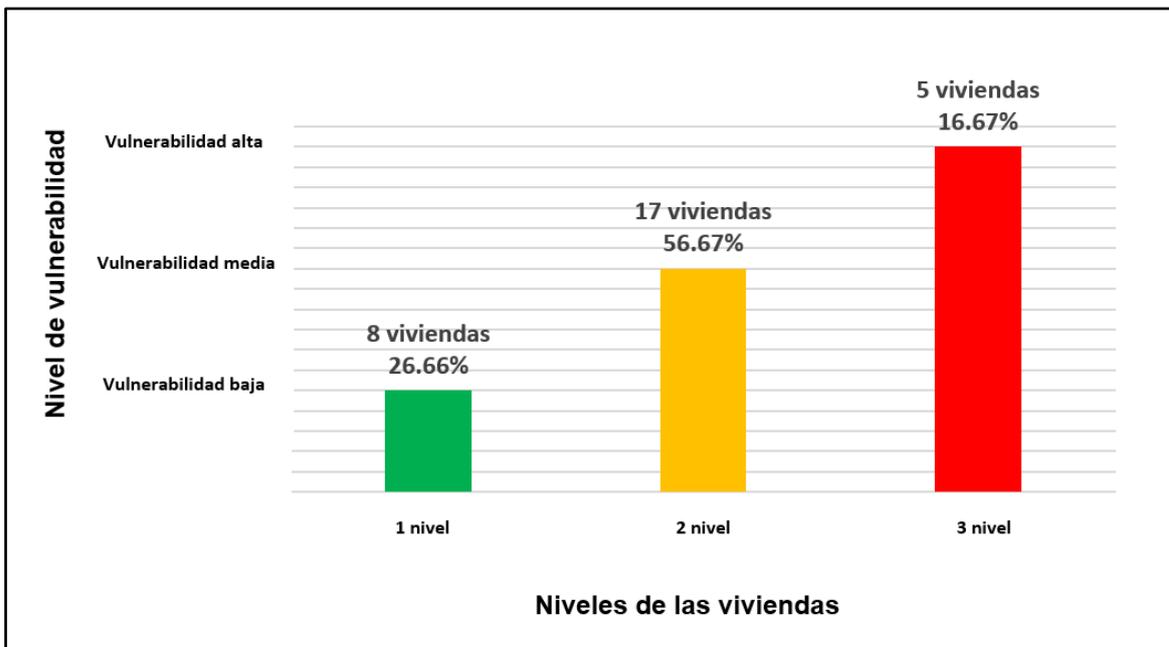
Figura 12. Niveles de las viviendas autoconstruidas vs Vulnerabilidad sísmica.

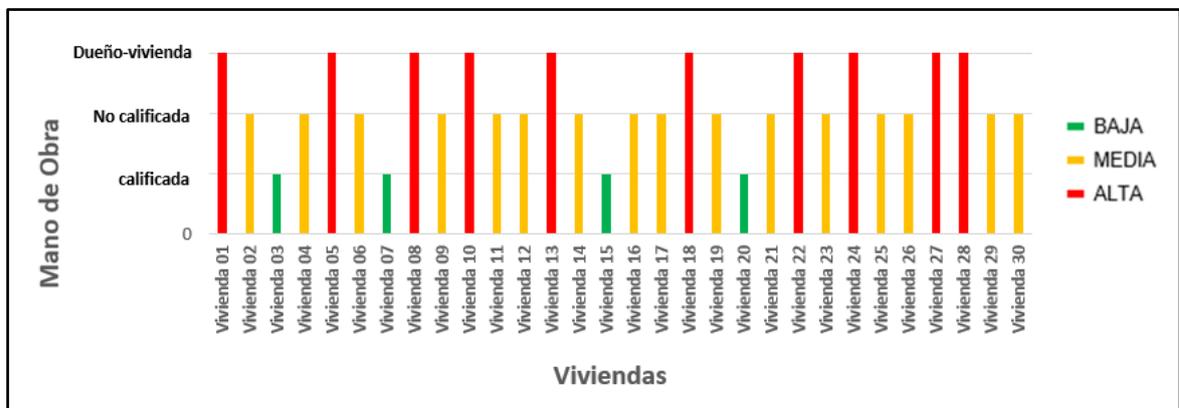
Figura 14. Viviendas de acuerdo al tipo de mano de obra.

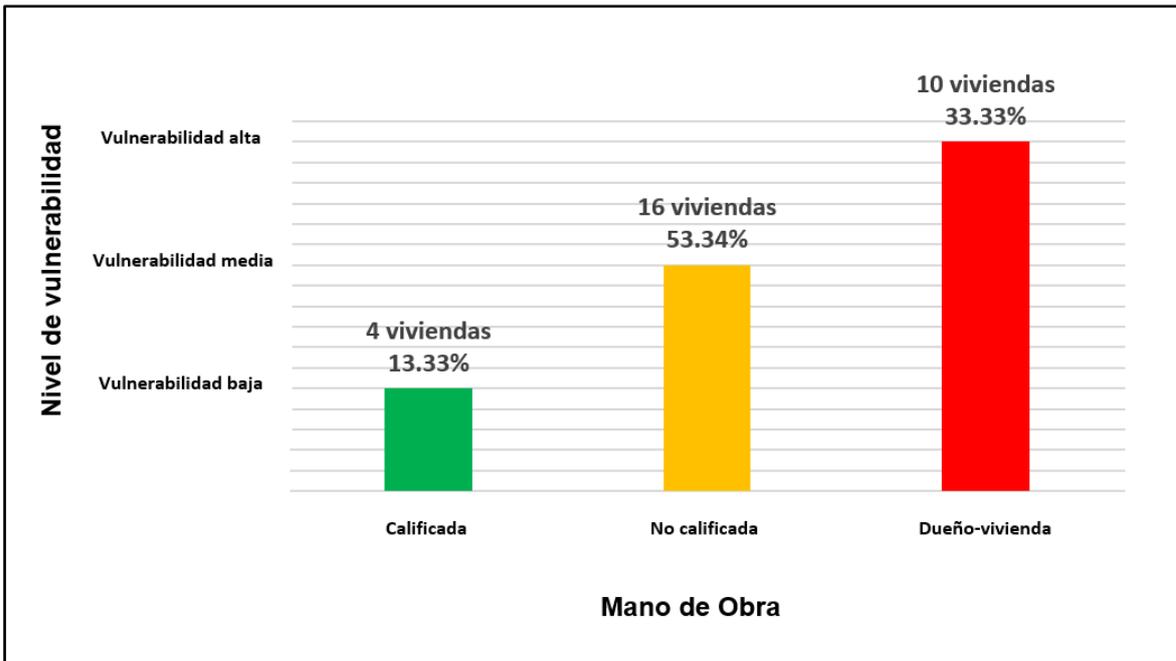
Figura 15. Mano de obra vs Vulnerabilidad sísmica.

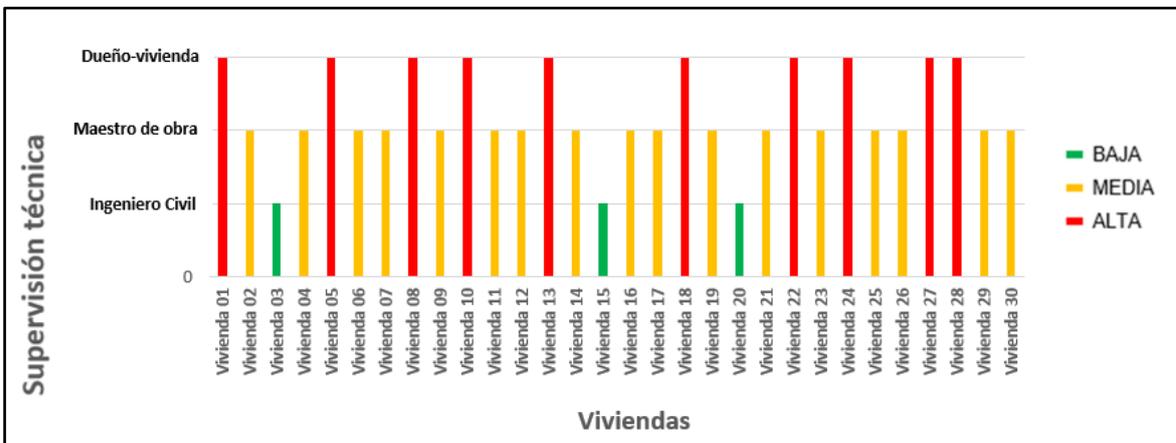
Figura 16. Viviendas de acuerdo al tipo de supervisión técnica.

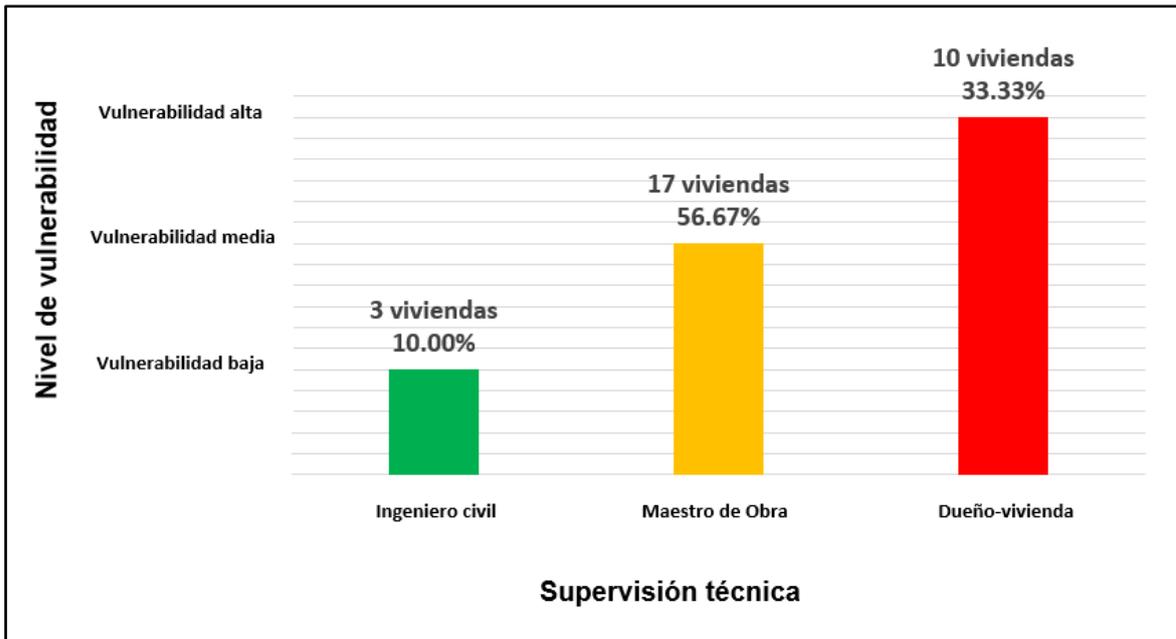
Figura 17. Supervisión técnica vs Vulnerabilidad sísmica.

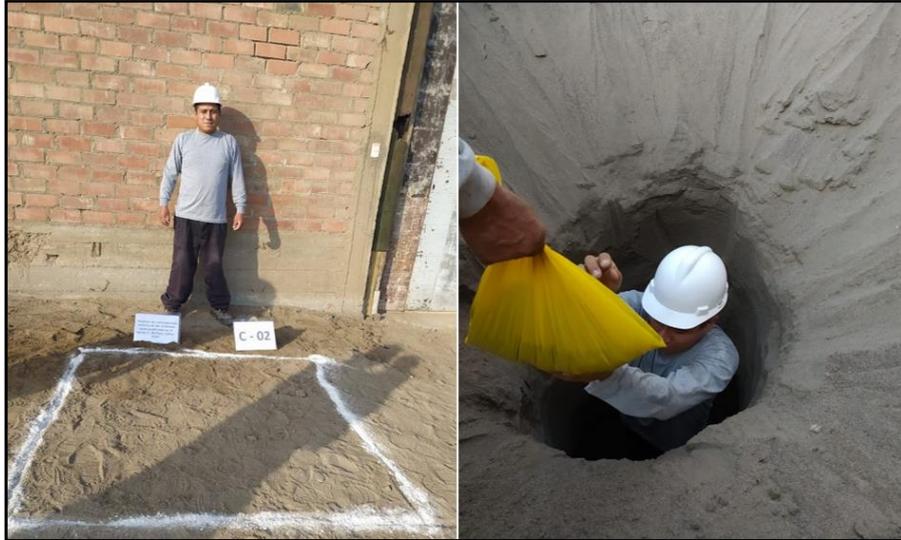
Figura 18. Extracción de muestras de calicata 02.

Los siguientes resultados obtenidos durante el proceso de investigación cumplió con especificar las características del tipo de suelo donde se sitúa el sector C, Mi Perú; con lo cual el estudio de mecánica de suelos se logró dicho propósito. Como primer paso se ejecutaron tres calicatas en la zona de investigación para recoger las muestras de los estratos del suelo y ser llevados al laboratorio para ser debidamente analizados.

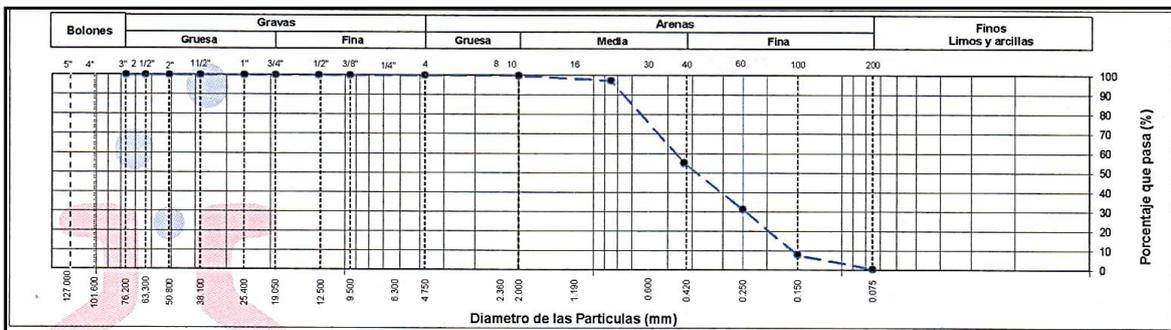
Figura 20. Curva granulométrica de EMS de calicata 02-M1.

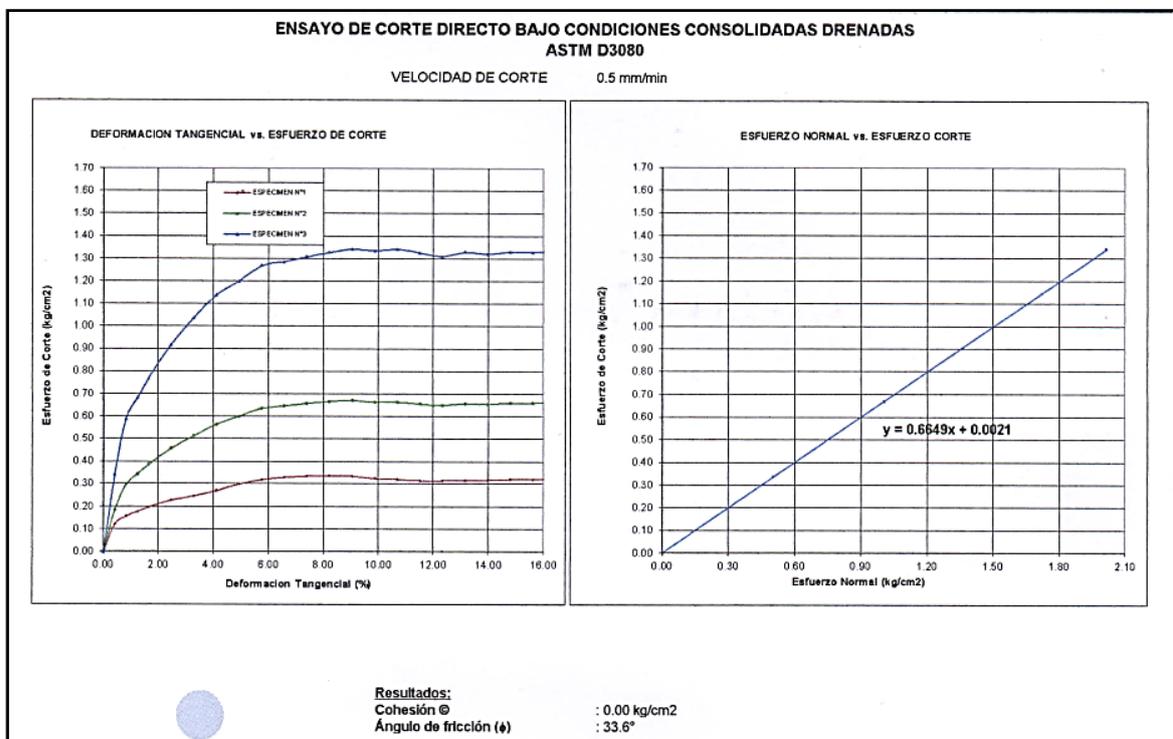
Figura 22. Gráfico del corte directo de las muestras de calicata 02-M1.

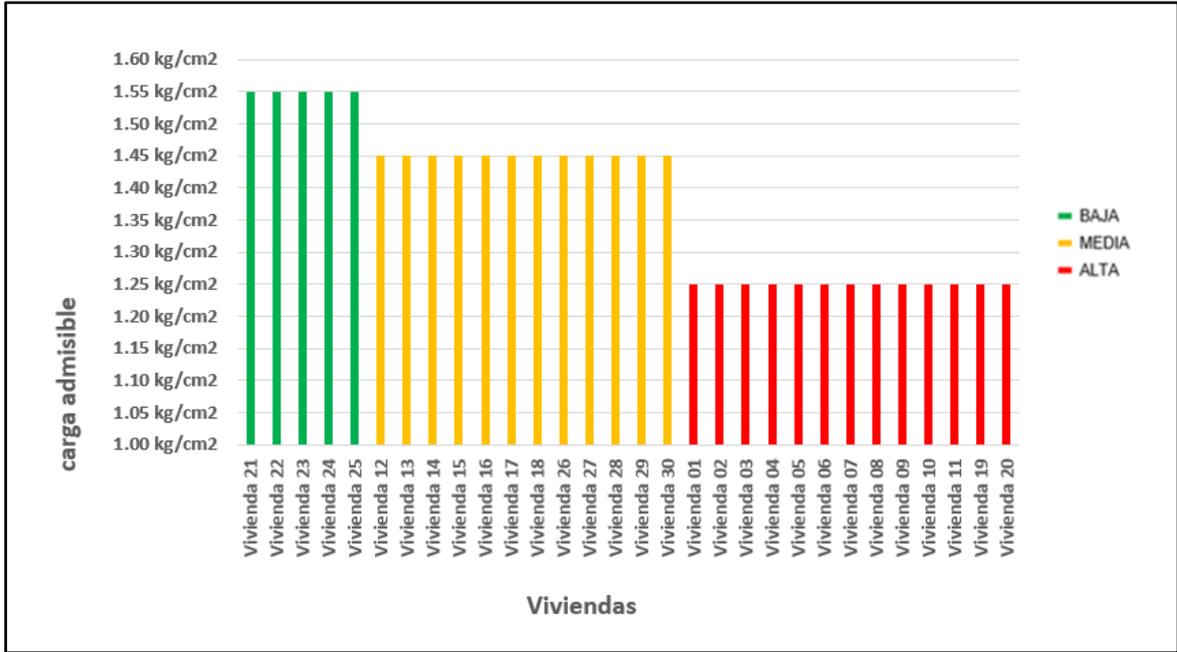
Figura 23. Viviendas de acuerdo a la carga admisible del tipo de suelo.

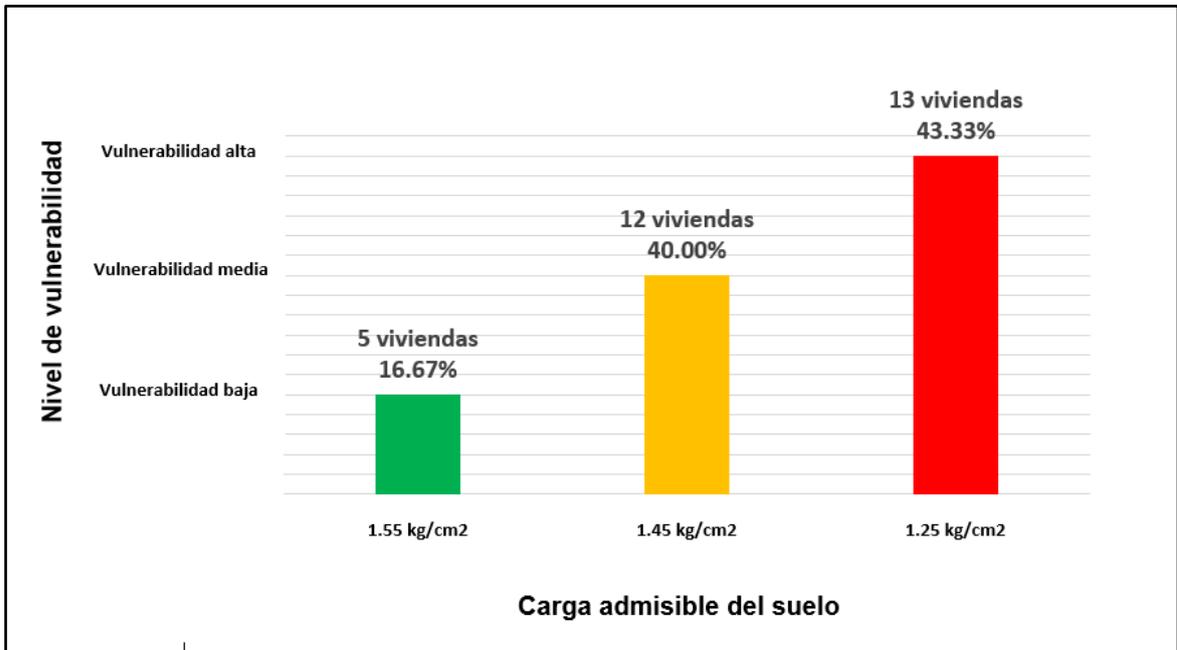
Figura 24. Carga admisible del suelo vs Vulnerabilidad sísmica.

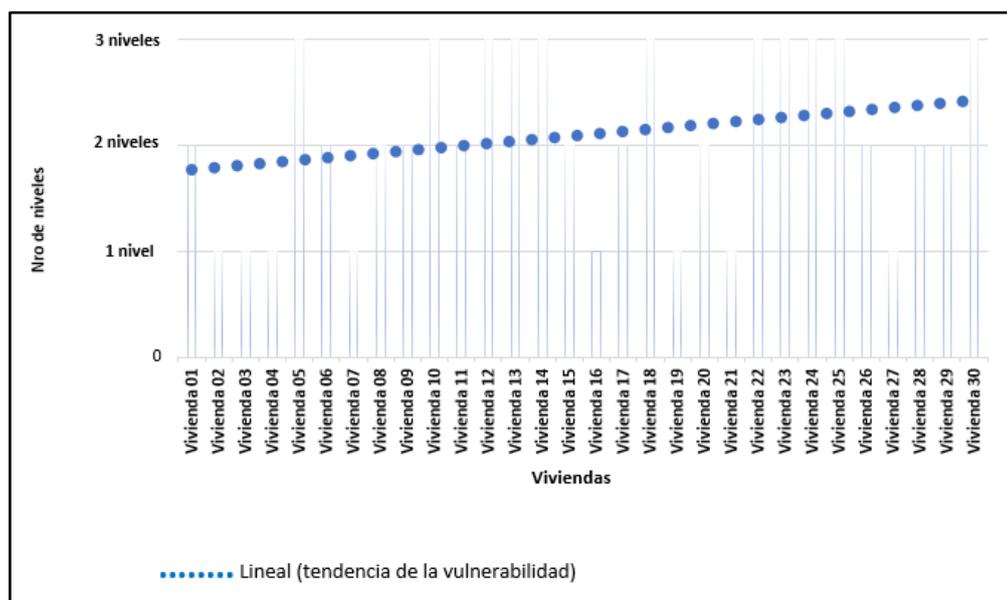
El valor de la vulnerabilidad se incrementa con el aumentar de los niveles de la edificación, como se muestra en la gráfica 11 los valores señalan que cuanto menos nivel, menor es el índice de vulnerabilidad sísmica; contando con ocho viviendas de un nivel siendo estas el 26.67% contando con una tendencia a la vulnerabilidad sísmica baja, seguido con once viviendas de dos niveles participando estas de un 36.67% con tendencia a la vulnerabilidad media y por último a las once viviendas representando un 36.67% de las viviendas a una tendencia de vulnerabilidad alta.

Figura 25. Influencia de los niveles en la vulnerabilidad sísmica.

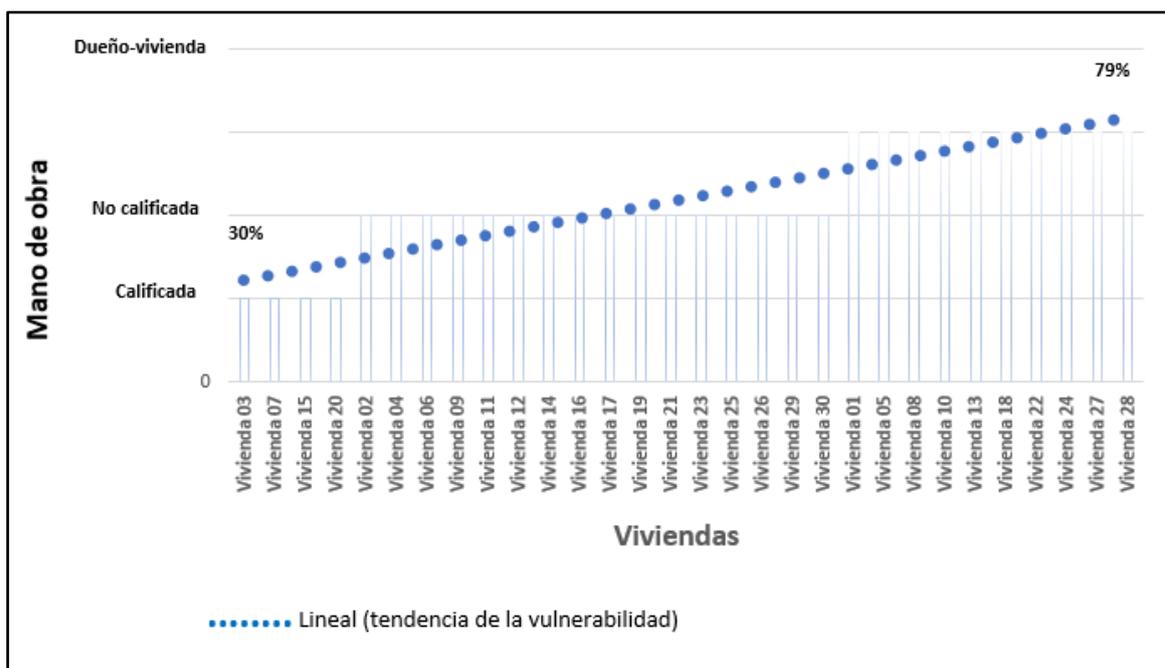
De acuerdo a los cálculos realizados para la mano de obra señala que un 49% de variación de la vulnerabilidad después del análisis realizado en la figura 13.

Figura 26. Influencia de la mano de obra en la vulnerabilidad sísmica.

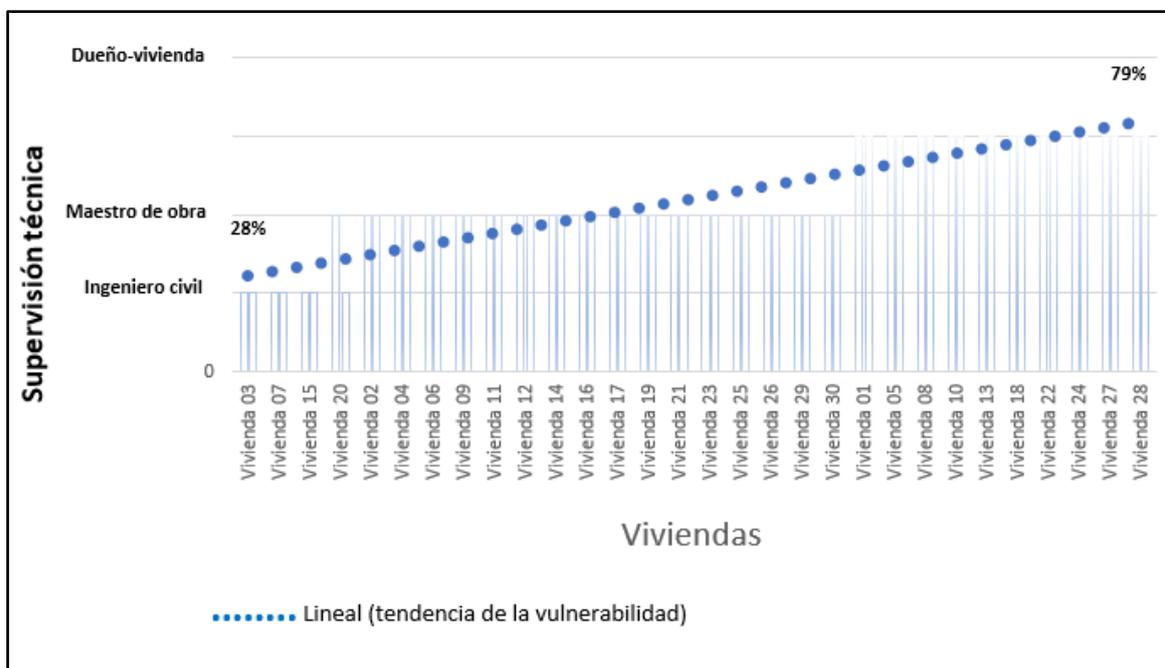
De acuerdo a los cálculos realizados para la supervisión técnica señala que un 51% de variación de la vulnerabilidad después del análisis realizado en la figura 14.

Figura 27. Influencia de la supervisión técnica en la vulnerabilidad sísmica.

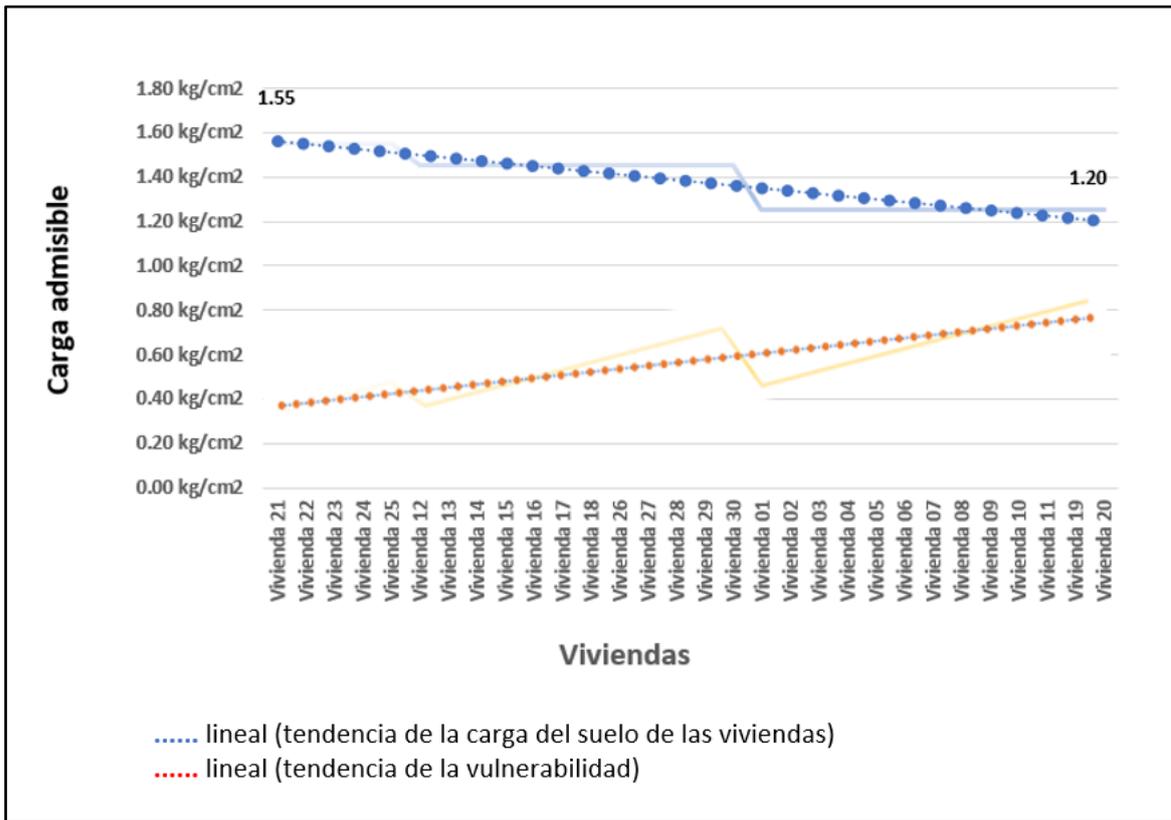
Debido a que en el resultado de las calicatas resulto un suelo arenoso para la tesis desarrollada, la vulnerabilidad sísmica se tomó en función a la carga admisible, presentando un desbalance de 0.35 kg/cm² promedio, esta disminución de la carga admisible lleva como consecuencia la vulnerabilidad aumenta.

Figura 28. Influencia de la carga admisible del suelo en la vulnerabilidad sísmica.

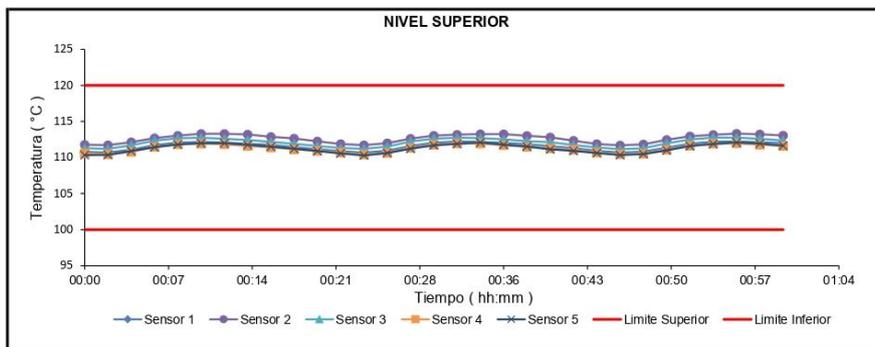
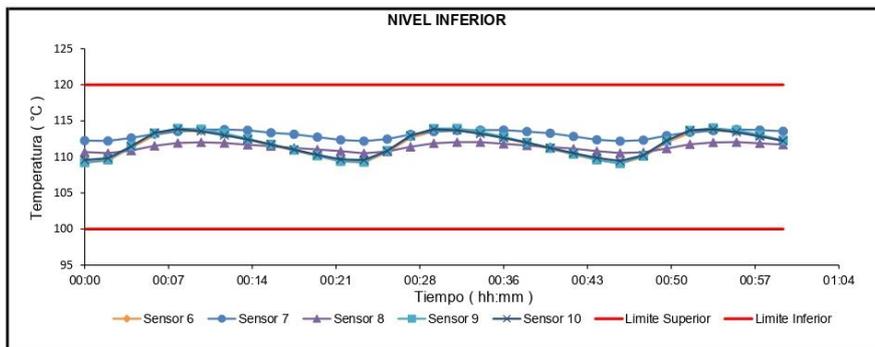
GRAFICO DE TEMPERATURA DE LOS SENSORES

Los sensores 5 y 10 están ubicados en el centro de sus respectivos niveles.
 Los sensores del 1 al 5 están ubicados a 6,5 cm por encima de la parrilla superior.
 Los sensores del 6 al 10 están ubicados a 1,5 cm por debajo de la parrilla inferior.
 Los sensores del 1 al 4 y del 6 al 9 están ubicados a 5 cm de las paredes laterales y a 6 cm del frente y fondo del equipo.

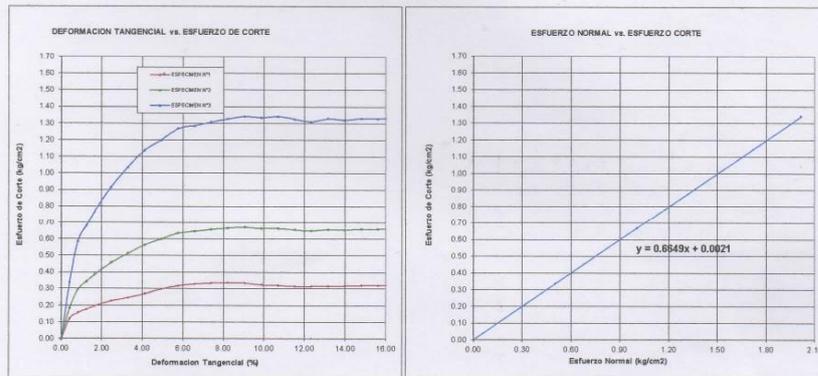
ENSAYO DE CORTE DIRECTO BAJO CONDICIONES CONSOLIDADAS DRENADAS
ASTM D3080

VELOCIDAD DE CORTE 0.5 mm/min

Resultados:
Cohesión c : 0.00 kg/cm²
Ángulo de fricción (ϕ) : 33.6°
