FACULTAD DE INGENIERÍA Y ARQUITECTURA
ESCUELA PROFESIONAL DE INGENIERÍA CIVIL

Evaluación del Pavimento Flexible Empleando el Método del PCI y
VIZIR en el Tramo 00+000 Hasta 5+000 de la Carretera Ayabaca-
Socchabamba, Piura - 2021.

TESIS PARA OBTENER EL TÍTULO PROFESIONAL DE:

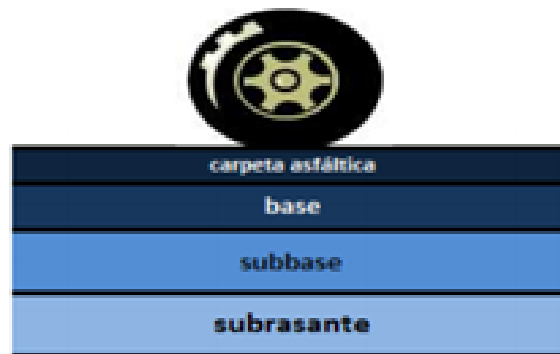
Figura 1: PAVIMENTO FLEXIBLE

Rodríguez (2009), indica que un pavimento flexible está formado específicamente por una capa asfáltica en el área de rodamiento, por el cual esto posibilita menores deformaciones en las siguientes capas inferiores sin que la composición llegue a fallar. Después, abajo de la carpeta, se hallan en la base granular, la capa de subbase, destinadas a transmitir y repartir las cargas que son originadas por el tránsito vehicular. Al final está la subrasante que cumple una función de soportar a las capas que anteriormente se mencionaron. Visualizar figura N°1. Los pavimentos flexibles resultan ser más cómodos en su creación inicial, y tienen un lapso de vida que contempla entre los 10 y 15 años, Por otro lado, tiene una gran desventaja que es necesario solicitar mantenimiento periódico para consumir con su historia eficaz. (p.4)

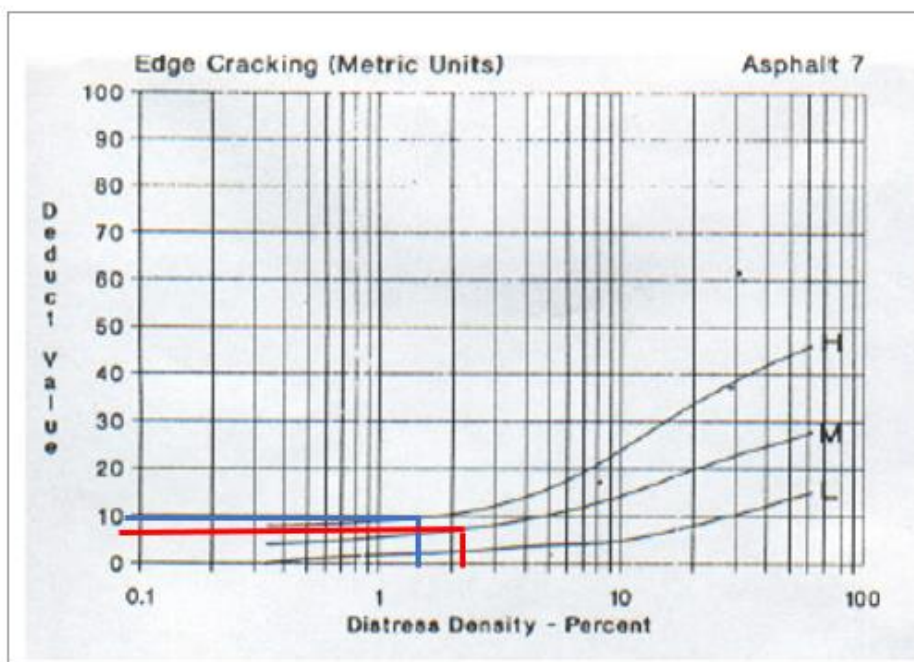
Figura 3: Calculo de Valor Deducido del Daño Grieta de Borde

El total de daños se calcula a partir de la densidad, se divide la cantidad por el área de la unidad de muestreo y el resultado se multiplica por 100. Con la densidad y gravedad calculadas se obtienen los valores extraídos "VD" para cada daño, al usar el abaco para el pavimento asfáltico correspondiente a cada daño, por ejemplo, por la falla 7 (Grieta de Borde) su vb será como se muestra a continuación:

Esto se hace para todos los daños dados y para todas las unidades de la muestra, luego el número máximo de valores inferidos "m" se calcula usando la ecuación,

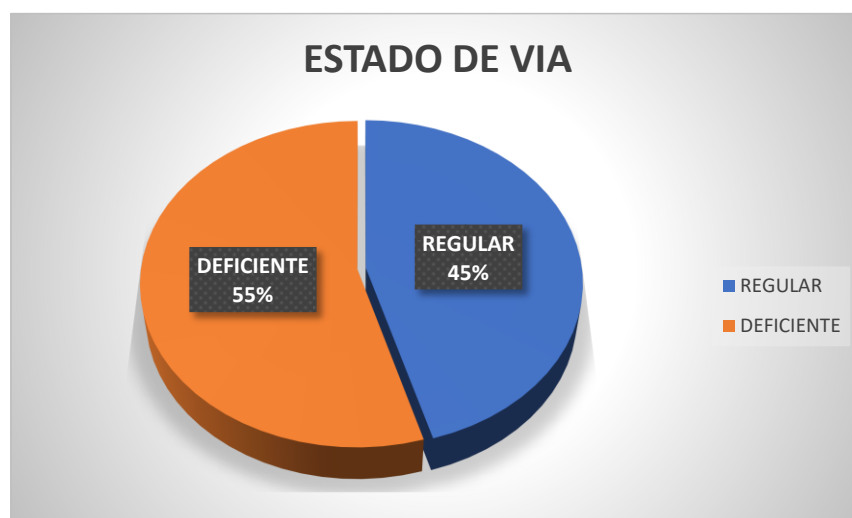
Figura 9: Estado de la vía según VIZIR

Según el método VIZIR, la condición del pavimento que presenta la vía es de un 55% de unidades muestreadas están en condición DEFICIENTE y un 45% de unidades se encuentran en estado REGULAR. Además, el método del VIZIR se encuentra en un promedio de 4.64 el cual corresponde a una clasificación REGULAR.

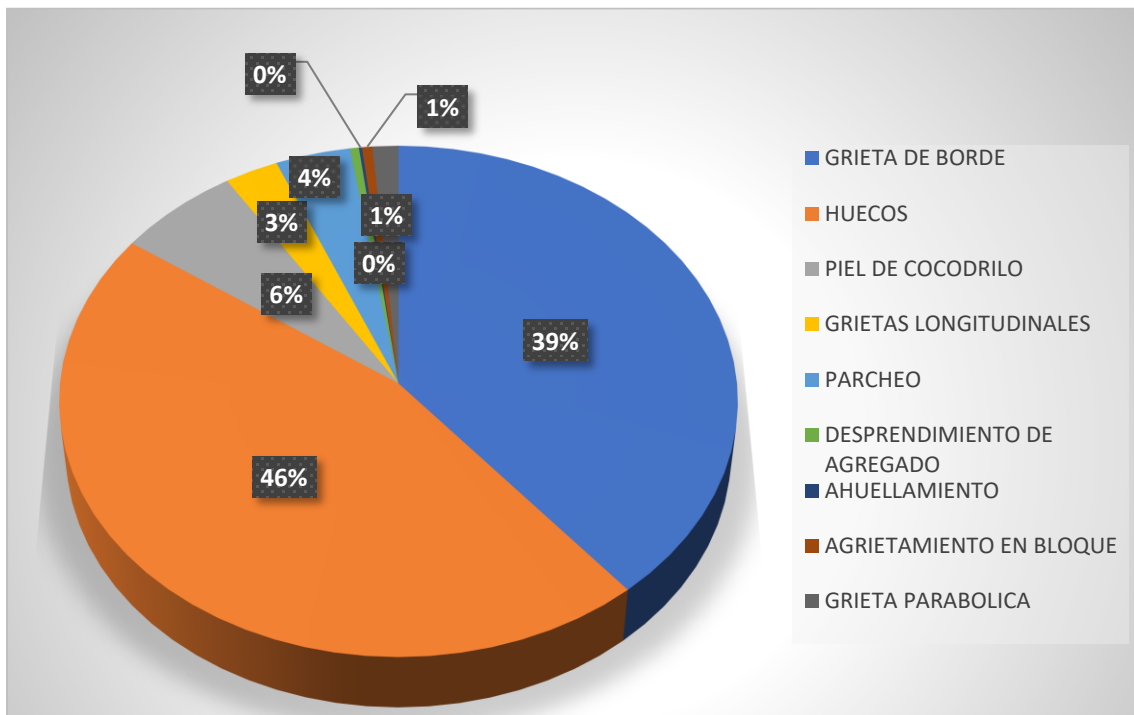
Figura 10: Porcentaje de fallas en la vía según PCI

Para la metodología del PCI, se muestra en la figura 10 la falla más significativa son los huecos con un 46% y la falla de menor porcentaje es ahuellamiento y el desprendimiento de agregados con un 0%.

Respecto al segundo objetivo que es identificar las fallas más significativas en el tramo de la carretera Ayabaca- Socchabamba según el método del PCI y VIZIR. Según PCI se obtuvo que las fallas más significativas fueron huecos con un 46% y ahuellamiento con 0%. Asimismo, según VIZIR las fallas más significativas fueron el ojo de pescado (O) con 18% y pérdida de película de ligante (PL) con 0%.

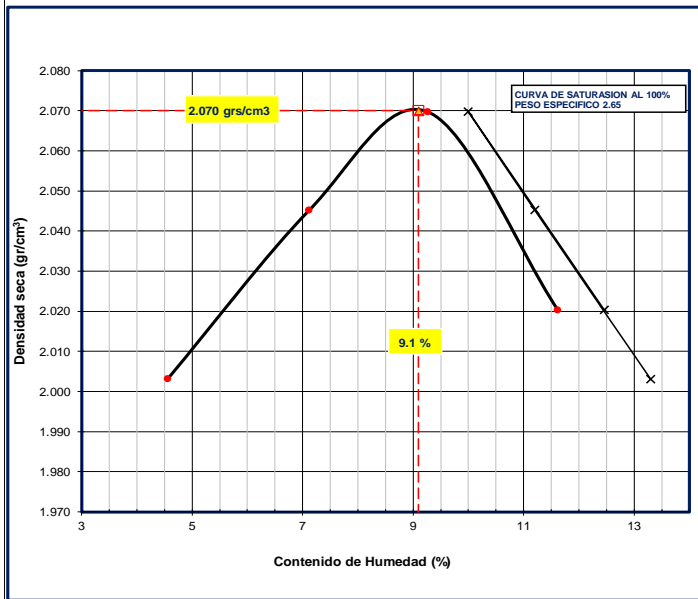
Procedimiento utilizado : "A"
Método de Preparación utilizado : Húmedo
Máxima densidad seca : 129.23 lbf/ft³
2.070 gr/cm³
Óptimo contenido de humedad : 9.1%

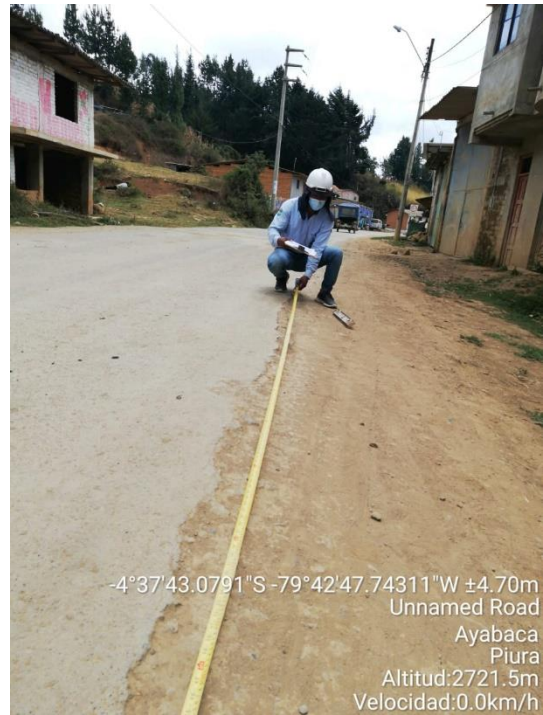
Figura 24: huecos con severidad media

- Se logró determinar que las fallas más importantes en el pavimento flexible del tramo de la carretera Ayabaca- Socchabamba, donde por el método de PCI son los huecos con 46% y el ahuellamiento y el desprendimiento de agregados con un 0%. Por otro lado, el método VIZIR son el ojo de pescado (O) con un 18% y pérdida de película de ligante con un 0% y estas fallas pertenecen a las fallas de Tipo B según el manual. Se evidencia la falla más sobresaliente que son los huecos el cual la desintegración del pavimento se da por unas mezclas muy pobres en la superficie de la vía o en débiles puntos de la base o subrasante.

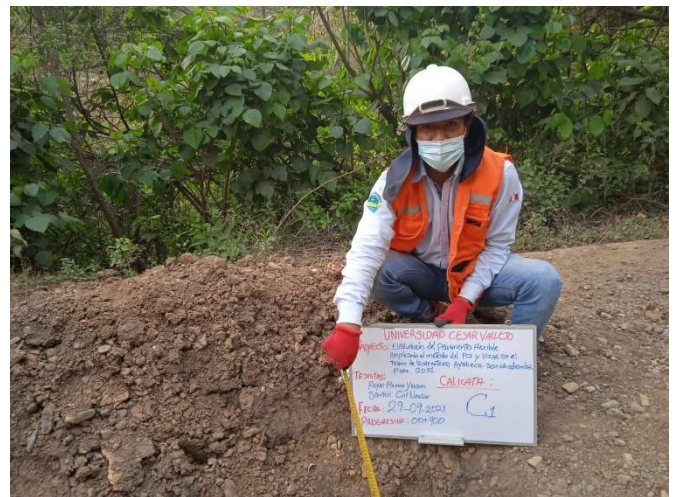
Figura 26: calicata en zona crítica

Por otra parte, se realizó una calicata en un punto crítico de la vía, ya que presentaba fallas muy significativas. Asimismo, la calicata (C1) se realizó de una profundidad de 1.5m, lo cual se extrajo dos muestras, la primera capa fue del afirmado que tuvo un espesor de 0.4m y la otra fue del terreno natural. Resultados de la muestra 1 (M1) a lo que corresponde a la capa de afirmado.
