**UNIVERSIDAD CÉSAR VALLEJO**

Plan de mantenimiento correctivo en la red de media tensión para corregir interrupciones de energía en el distrito de Pamparomás.

**TESIS PARA OBTENER EL TÍTULO PROFESIONAL DE:**

Ingeniero Mecánico Electricista

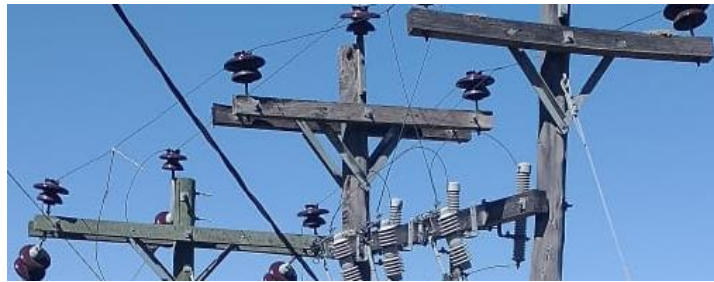
**Figura 5:** Crucetas de madera deterioradas.

Se observa en la figura anterior que las crucetas de madera se encuentran en estado de deterioro poniendo en riesgo que el pararrayos y los seccionadores fusibles quede colgando y en el peor de los casos se desprendan del cable.

Análisis de falla de cambio de crucetas de madera.

Análisis de falla de procedimiento			
Actividad:	Cambio de crucetas de madera	Fecha:	
Función	Falla Funcional	Hora:	
Sujetar como base a los aisladores, pararrayos y seccionadores fusibles	Vida útil	1 Modo de falla (causa) Tensión longitudinal en exceso	Efecto de Fallas Fractura transversal
		2 Descomposición de la sustancia leñosa por acción de hongos xilófagos.	Pudrición de la madera
		3 Peso del transformador	Deformación permanente

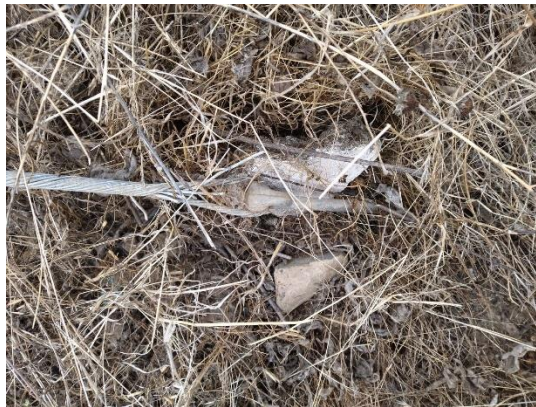
**Figura 6:** Cuellos muertos en mal estado.

Se observa en la figura anterior que los cuellos muertos se encuentran en mal estado poniendo en riesgo que la retenida no tenga estabilidad segura y en consecuencia, el poste pierda su simetría vertical.

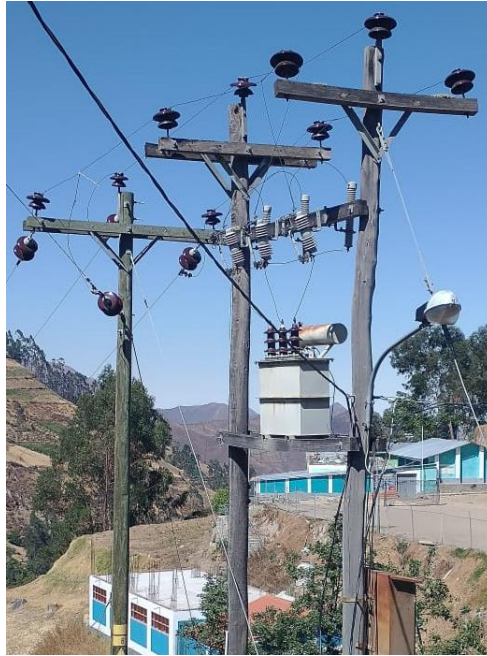
**Figura 7:** Postes de madera deterioradas.

Se observa en la figura anterior que los postes de madera se encuentran en estado de deterioro poniendo en peligro a que el conductor eléctrico pierda su límite de ruptura y haya caída de las líneas primarias.

Como se observa en la tabla anterior (7) se requiere el retiro e instalación de postes, esta actividad se realizará en el sexto, séptimo y octavo mes del año en un rango de 10 años aproximadamente ya que es el tiempo aproximado de vida útil de los postes, por lo tanto, el tiempo restante se realizará la inspección correspondiente para tener un control de su estado actual, considerando que la humedad en los meses de lluvia y la aparición de hongos afecta al deterioro de los postes. Por lo tanto, se presenta en la tabla anterior (12) el procedimiento a realizar para esta actividad y corregir este riesgo operacional.

Análisis de falla de retiro e instalación de postes.

Análisis de falla de procedimiento			
Actividad:	Retiro e instalación de postes	Fecha:	
Función	Falla Funcional	Hora:	Efecto de fallas
Sostener líneas aéreas destinadas a la conducción de energía eléctrica	Pudrición por vida útil y carga nominal inadecuada	1	Modo de falla (causa) Descomposición de la sustancia leñosa por acción de hongos xilófagos.
		2	Humedad en época de lluvia
		3	Ataque de insectos
			Pudrición de la madera  Abarca químicamente suelos desde ácidos alcalinos Taladrado del poste por insectos o larvas

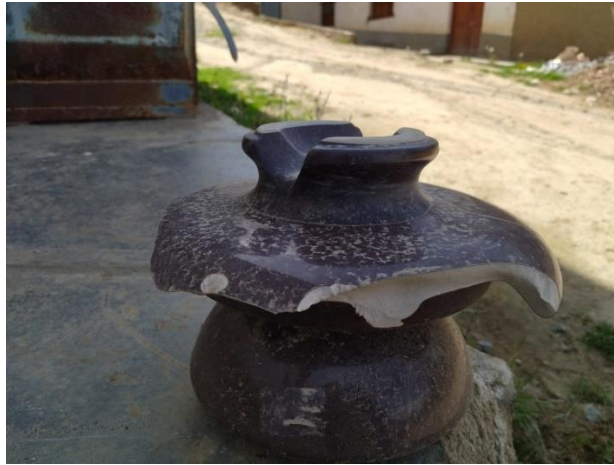
**Figura 8:** Aislador polimérico roto.

Se observa en la figura anterior que el aislador tipo polimérico está roto, por lo tanto, pone en peligro al conductor eléctrico ya que se encuentra suelto, sin aislamiento a tierra y otros conductores.

Como se observa en la tabla anterior (7) se requiere el cambio de los aisladores, el último mes del año, por el cual los meses restantes se realiza la inspección correspondiente para tener un control de su estado actual, considerando que, por motivo de contaminación en la zona y corrosión, éstas perdieron su aislamiento en el alimentador. Por lo tanto, se presenta en la tabla anterior (10) el procedimiento a realizar para esta actividad y corregir este riesgo operacional.

Análisis de falla de cambio de aisladores.

Análisis de falla de procedimiento			
Actividad:	Cambio de Aisladores	Fecha:	
Función	Falla Funcional	Hora:	
		Modo de falla (causa)	Efecto de fallas
Sujetar mecánicamente a los conductores eléctricos que forman parte de la línea, manteniéndolos aislados de tierra y otros conductores	Ruptura de aisladores	1 Fisura por golpes	Se produce descargas eléctricas entre conductores
		2 Partículas extrañas por suciedad	Fuga de corriente eléctrica no deseada
		3 Variación de temperatura	El aislador se encuentra expuesto a la intemperie
		4 Periodo de vida útil	Envejecimiento

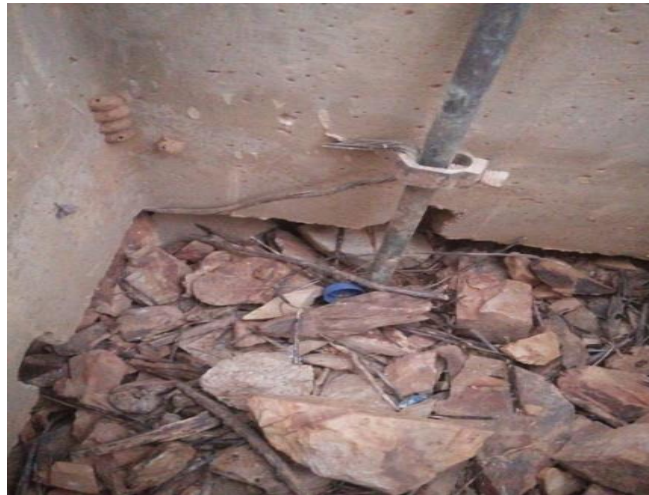
**Figura 9:** Puesta a tierra en mal estado.

Se observa en la figura anterior que la puesta a tierra está en mal estado, lo cual genera inseguridad ya sea que está aterrado al transformador, pararrayos y caja de conexionado, además su resistividad no cumple con el código nacional de electricidad que indica una resistividad  $<15$  ohmios.

Análisis de falla de mantenimiento de puesta a tierra.

Análisis de falla de procedimiento			
Actividad:	Mantenimiento de puesta a tierra	Fecha:	
Función	Falla Funcional	Hora:	
		Modo de falla (causa)	Efecto de fallas
Derivación de la energía por sobretensión hacia la puesta a tierra	Alta resistencia (ohm)	1 Conector tipo AB sulfatado	No habrá continuidad de corriente de descarga.
		2 Ruptura de cable de cobre desnudo	No habrá continuidad de corriente de descarga.
		3 Cambios ambientales adversas	Variación de la resistencia del pozo a tierra.
		4 Alta resistividad del terreno	Tratamiento de pozo mediante aditivos

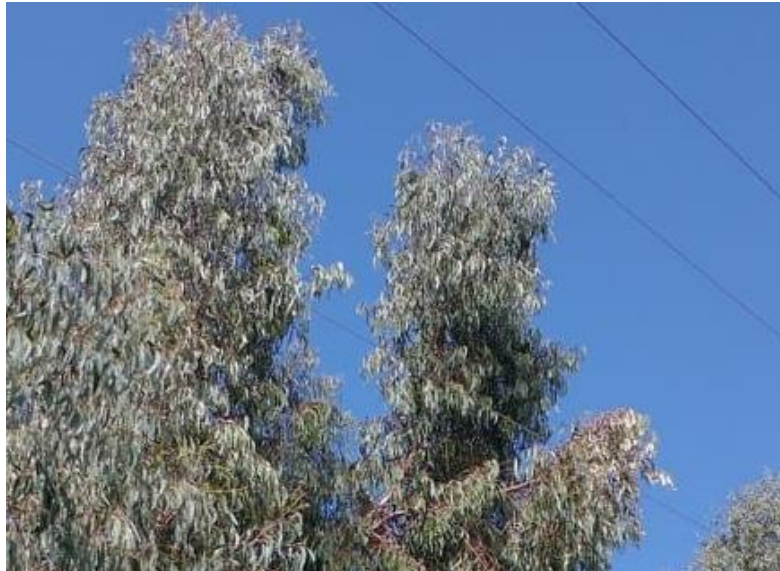
**Figura 10:** Árboles cerca de la línea de media tensión.

Por lo tanto, los riesgos operacionales que establecen los elementos críticos y fallas en la red de media tensión son: Crucetas de madera deterioradas, cuellos muertos en mal estado, postes de madera deteriorados, aisladores rotos, puesta a tierra en mal estado y árboles cerca de la línea de media tensión la cual no guarda la distancia mínima de seguridad.

Análisis de falla de podamiento de árboles.

Análisis de falla de procedimiento			
Actividad:	Podamiento de Árboles	Fecha:	
Función	Falla Funcional	Modo de falla (causa)	Efecto de fallas
Mantener la limpieza apropiado de los conductores de media tensión para mejorar la confiabilidad en el sistema	Se produce cortocircuito por falla a tierra.	1	Forestación inadecuada (desmedida)
			Conducción de corriente eléctrica a través de los árboles poniendo en peligro a los equipos y personas cercanas.
